7. 斜面の方位

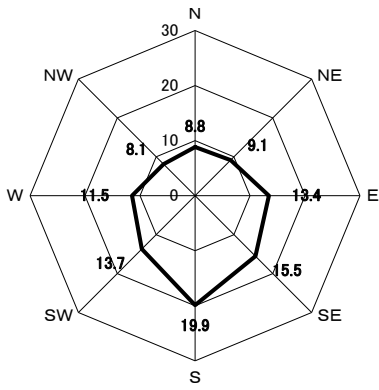
図-7.1.1 斜面方位と崩壊（昭和47年～平成11年）

表-7.1.1 斜面方位と崩壊  
(昭和47年～平成11年)

方位	個数	構成率(%)
N	1,075	8.8
NE	1,112	9.1
E	1,632	13.4
SE	1,888	15.5
S	2,418	19.9
SW	1,664	13.7
W	1,395	11.5
NW	985	8.1
計	12,169

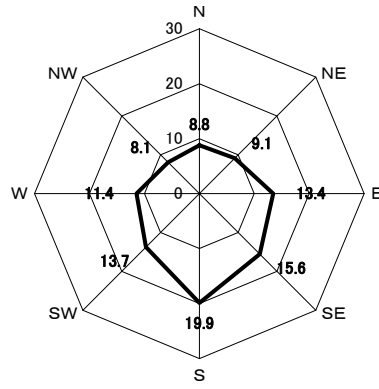
図-7.1.2 斜面方位と崩壊（昭和47年～平成11年）  
（降雨によるもの）

表-7.1.2 斜面方位と崩壊  
(昭和47年～平成11年)  
(降雨によるもの)

方位	個数	構成率(%)
N	1,016	8.8
NE	1,053	9.1
E	1,553	13.4
SE	1,797	15.6
S	2,297	19.9
SW	1,586	13.7
W	1,320	11.4
NW	930	8.1
計	11,552

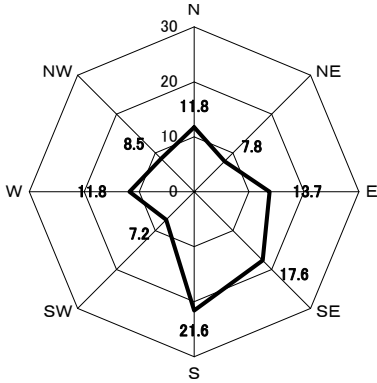
図-7.1.3 斜面方位と崩壊（昭和47年～平成11年）  
（地震によるもの）

表-7.1.3 斜面方位と崩壊  
(昭和47年～平成11年)  
(地震によるもの)

方位	個数	構成率(%)
N	18	11.8
NE	12	7.8
E	21	13.7
SE	27	17.6
S	33	21.6
SW	11	7.2
W	18	11.8
NW	13	8.5
計	153

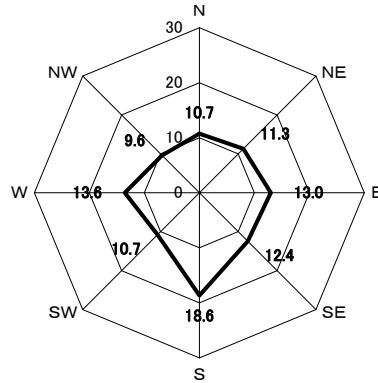
図-7.1.4 斜面方位と崩壊（昭和47年～平成11年）  
（融雪によるもの）

表-7.1.4 斜面方位と崩壊  
(昭和47年～平成11年)  
(融雪によるもの)

方位	個数	構成率(%)
N	19	10.7
NE	20	11.3
E	23	13.0
SE	22	12.4
S	33	18.6
SW	19	10.7
W	24	13.6
NW	17	9.6
計	177

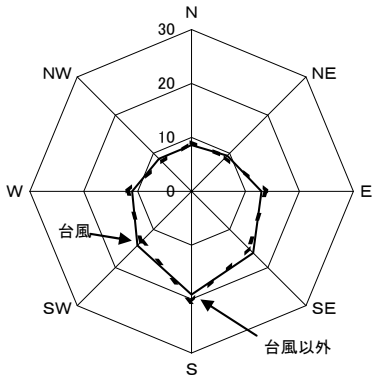
図-7.2.1 斜面方位と崩壊（原因別）（昭和47年～平成11年）

表-7.2.1 斜面方位と崩壊(原因別) (昭和47年～平成11年)

N	NE	E	SE	S	SW	W	NW	計
台風	499 (8.6)	544 (9.3)	755 (13.0)	940 (16.1)	1,116 (19.2)	829 (14.2)	642 (11.0)	497 (8.5)	5,822
台風以外	576 (9.1)	568 (8.9)	877 (13.8)	948 (14.9)	1,302 (20.5)	835 (13.2)	753 (11.9)	488 (7.7)	6,347

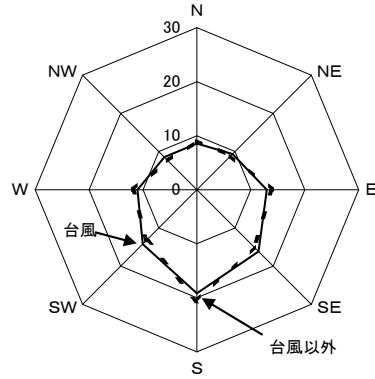
図-7.2.2 斜面方位と崩壊（原因別）（昭和47年～平成11年）  
（降雨によるもの）

表-7.2.2 斜面方位と崩壊(原因別) (昭和47年～平成11年) (降雨によるもの)

N	NE	E	SE	S	SW	W	NW	計
台風	499 (8.6)	544 (9.3)	755 (13.0)	940 (16.1)	1,116 (19.2)	829 (14.2)	642 (11.0)	497 (8.5)	5,822
台風以外	517 (9.0)	509 (8.9)	798 (13.9)	857 (15.0)	1,181 (20.6)	757 (13.2)	678 (11.8)	433 (7.6)	5,730

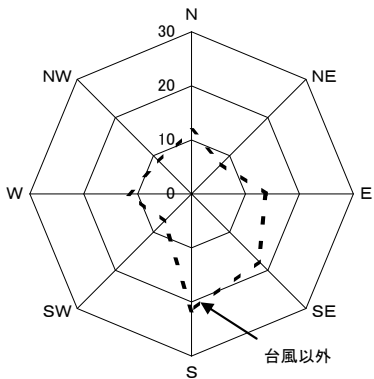
図-7.2.3 斜面方位と崩壊（原因別）（昭和47年～平成11年）  
（地震によるもの）

表-7.2.3 斜面方位と崩壊(原因別) (昭和47年～平成11年) (地震によるもの)

N	NE	E	SE	S	SW	W	NW	計
台風	0 (0.0)	0 (0.0)	0 (0.0)	0 (0.0)	0 (0.0)	0 (0.0)	0 (0.0)	0 (0.0)	0
台風以外	18 (11.8)	12 (7.8)	21 (13.7)	27 (17.6)	33 (21.6)	11 (7.2)	18 (11.8)	13 (8.5)	153

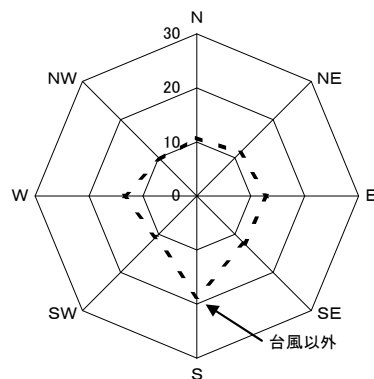
図-7.2.4 斜面方位と崩壊（原因別）（昭和47年～平成11年）  
（融雪によるもの）

表-7.2.4 斜面方位と崩壊(原因別) (昭和47年～平成11年) (融雪によるもの)

N	NE	E	SE	S	SW	W	NW	計
台風	0 (0.0)	0 (0.0)	0 (0.0)	0 (0.0)	0 (0.0)	0 (0.0)	0 (0.0)	0 (0.0)	0
台風以外	19 (10.7)	20 (11.3)	23 (13.0)	22 (12.4)	33 (18.6)	19 (10.7)	24 (13.6)	17 (9.6)	177
