## 4. 個別対策検討

### 4.1. 情報の収集・共有

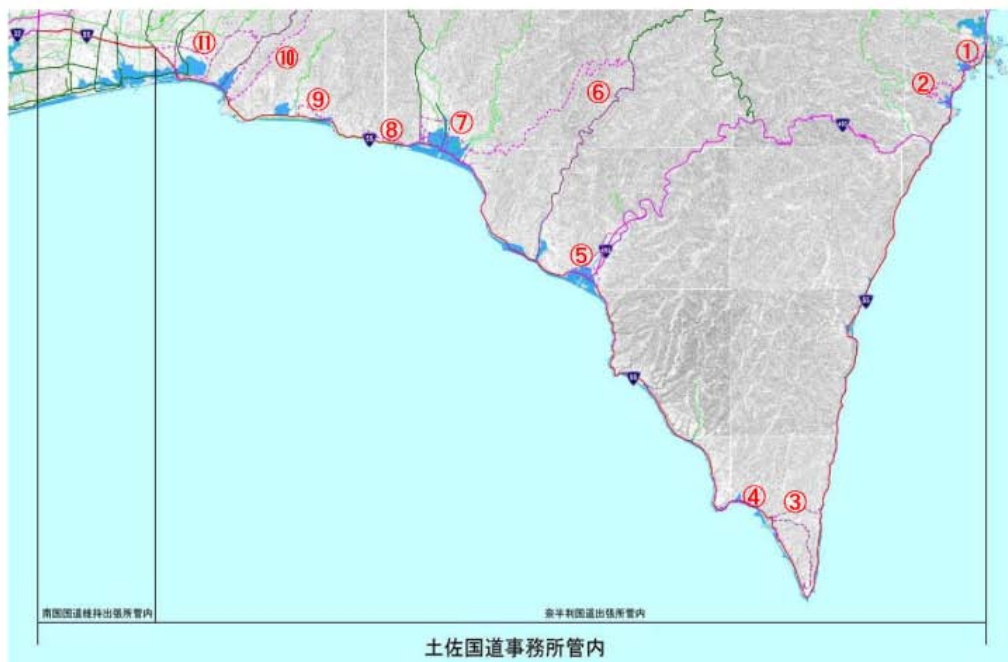
### 【土佐国道事務所】

- 路面冠水区間に対して迂回路を設定
- 走行車両を乗用車（パトロール車）、救急車両（高規格救急車等）に設定し、道路幅員を調査し迂回路として設定が可能かどうか検証（その他線形、道路構造等についても調査）

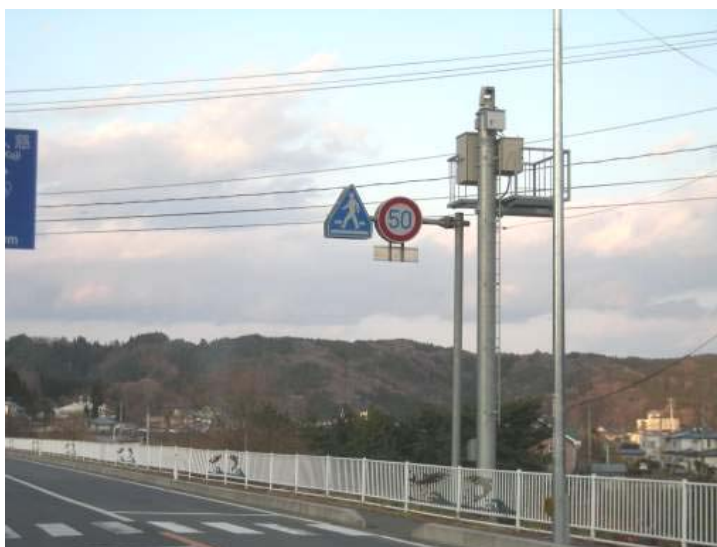
図 4-7 浸水対策型の CCTV カメラ設置例(三陸国道事務所)

- 路面冠水区間においては、電源を高い位置に置くことにより停電対策をする

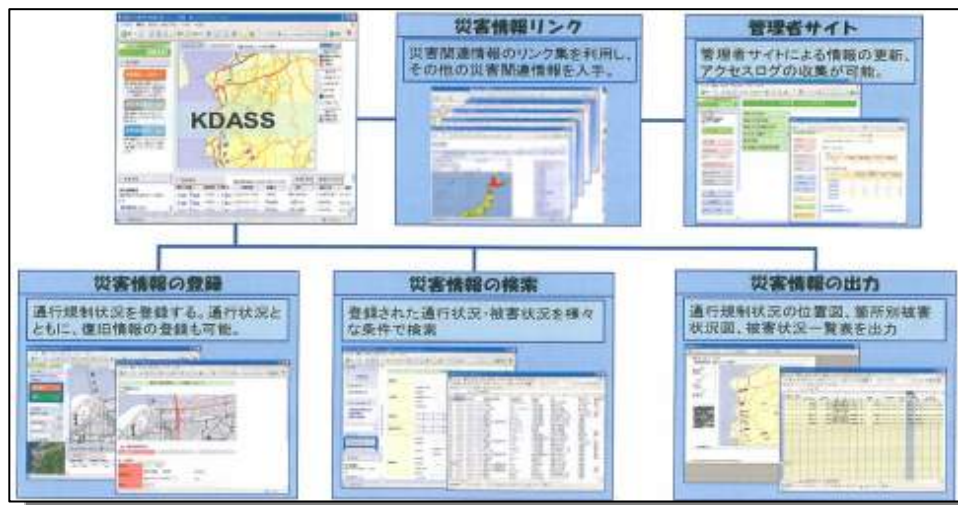
### 【和歌山県内における情報共有】

近畿地方整備局 和歌山河川国道事務所・紀南河川国道事務所においては、和歌山県内における道路管理者（国交省、和歌山県、市町村、高速道路会社）で「紀伊地方道路災害情報連絡会」を設立し、会員間における情報伝達・共有を行うシステムとして『KDASS』を構築している。情報をサーバーに保管し、一元化することにより、各道路管理者がリアルタイムにかつ正確な情報を得られるシステムとなっている。

- 各道路管理者が、管理する道路に通行止めがあった場合、KDASSに状況（通行止め区間、被災状況、復旧状況等）を入力（会員間は自由に閲覧可能）
- 被災箇所に対する ・ 迂回路情報（ルート、道路構造等） ・ 管理施設 ・ 被災箇所地図 等の検索が可能

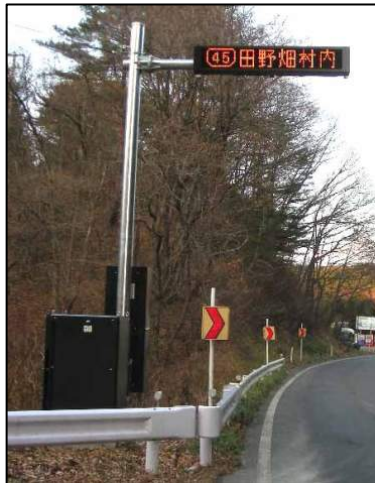
図 4-10 小型情報板

道路情報板は『津波警報・注意報等の情報提供』、『津波浸水区域への交通流入の制御』、『通行規制・迂回路情報・被災状況などの周知』を目的とし、現在、32 基の道路情報板設置を進めている。

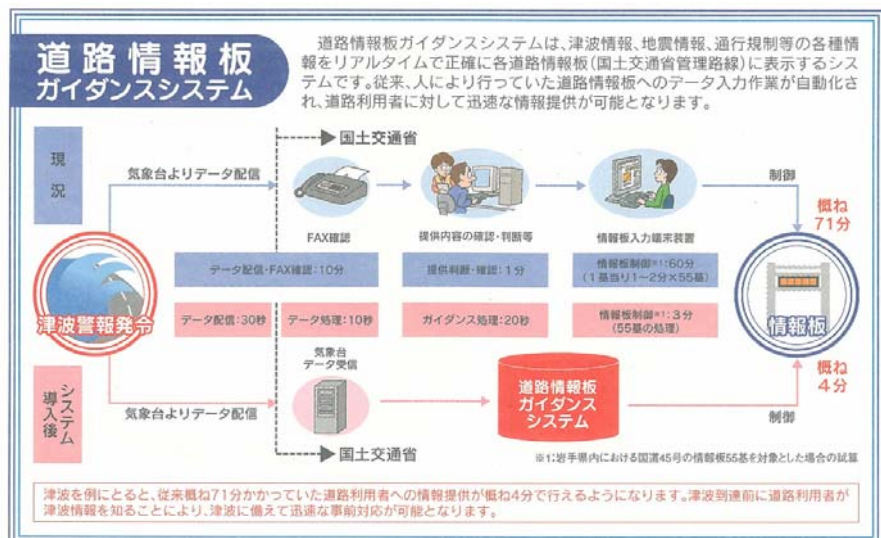
東北地方整備局では道路情報板に各種情報を迅速に表示するために『道路情報板ガイダンスシステム(下図)』を構築し、平成 19 年 3 月より本格運用している。

システムは地震・津波情報や通行規制などに関する情報をリアルタイムに情報掲示板に表示するシステムである。津波被災の事例では、三陸国道事務所管内の 55 基の情報板表示内容をすべて更新するために、従来、概ね 71 分を要していたが、システムの運用により津波警報発令から概ね 4 分で情報板の表示内容を更新することができるようになった。

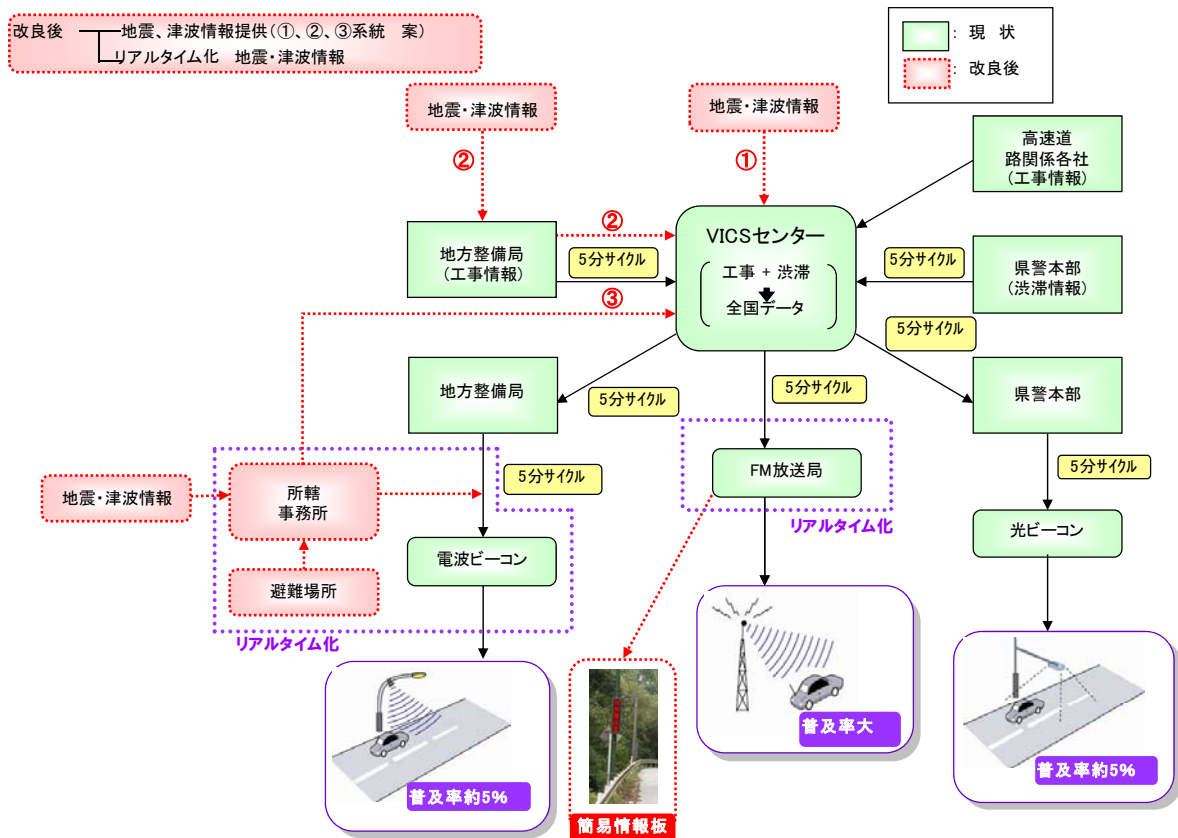
図4-13 VICSを活用した情報提供イメージ（地震・津波情報提供）

各種情報媒体との協働の一方案として、VICS情報（FM多重・電波ビーコン）を活用した情報提供について提案する。

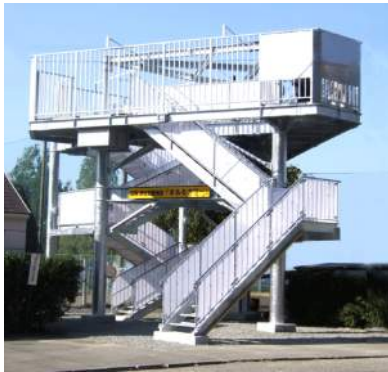
図 4-27 津波避難施設

- 階段2箇所（大人・子供用1箇所、高齢者用1箇所）が設置（高齢者用は勾配が緩い）

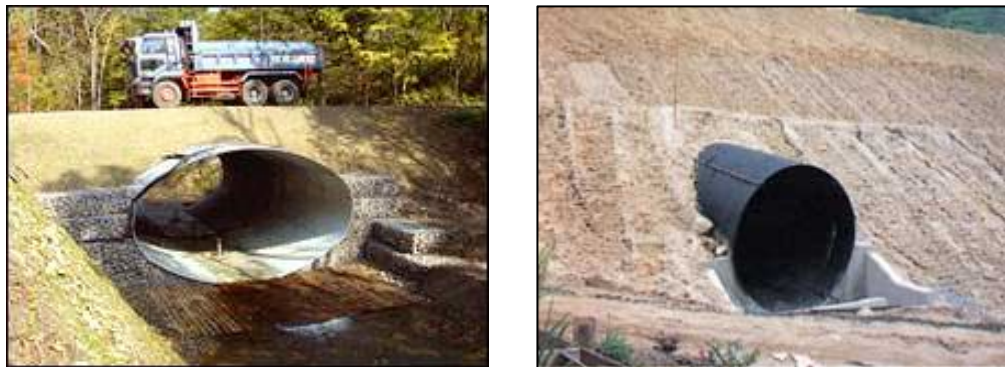
図 4-30 応急復旧例

河川幅が狭い場合や流量が少ない場合、路面からの比高差が低い場合は、仮設盛土体の下に河道を確保する方法が多く、一般的にはコルゲートパイプや、コルゲートフリューム等の使用事例が多い。

なお、工程としては、管渠材設置にあまり日数を要さないことから、一般的には盛土構築時間がクリティカルとなる。
