第4章 路面排水に含まれる亜鉛・鉛の調査

1. 亜鉛・鉛の調査の意義

2. 首都圏における広範囲にわたる亜鉛・鉛の分布調査

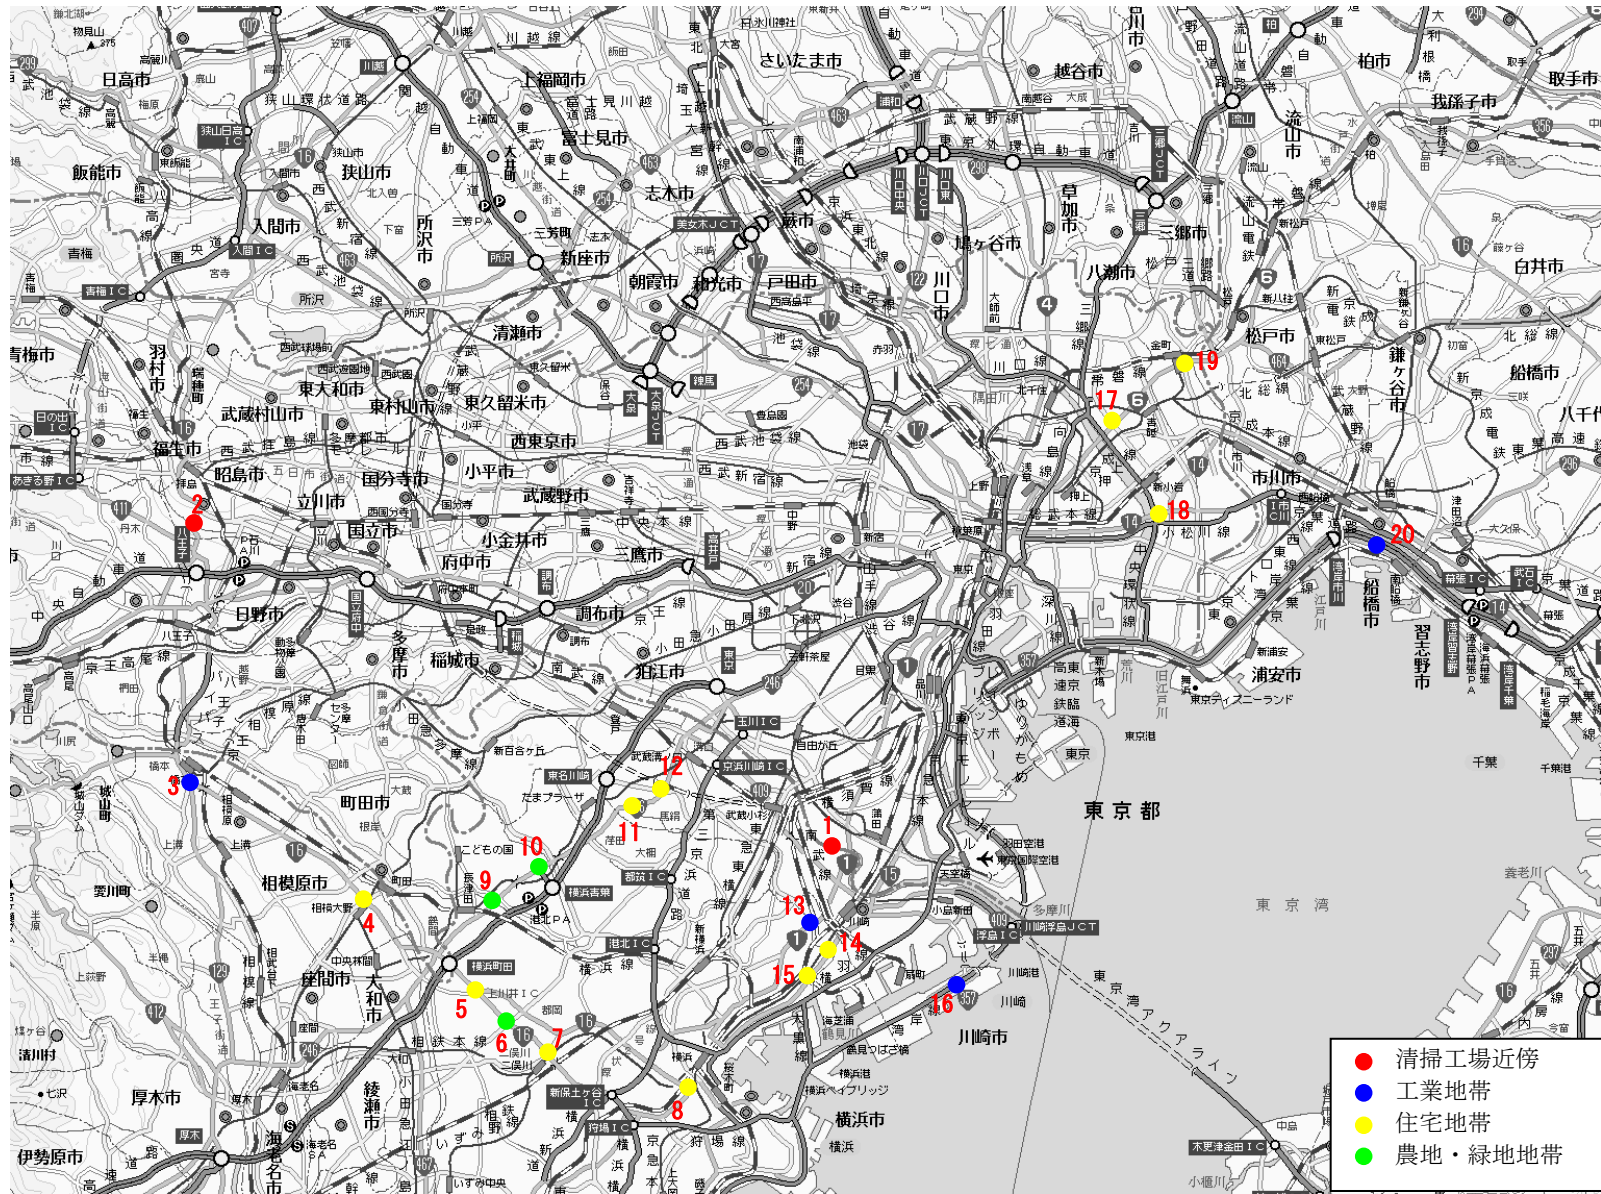
図 4.4 広範囲にわたる亜鉛・鉛の調査地点位置図

選定した調査地点 20 地点の土地区分、調査地点の場所、路面清掃の方法（道路管理者からのヒアリング）、交通量（H11年 道路交通センサスデータ）を表 4.4に、調査地点の位置図を図 4.4に示した。

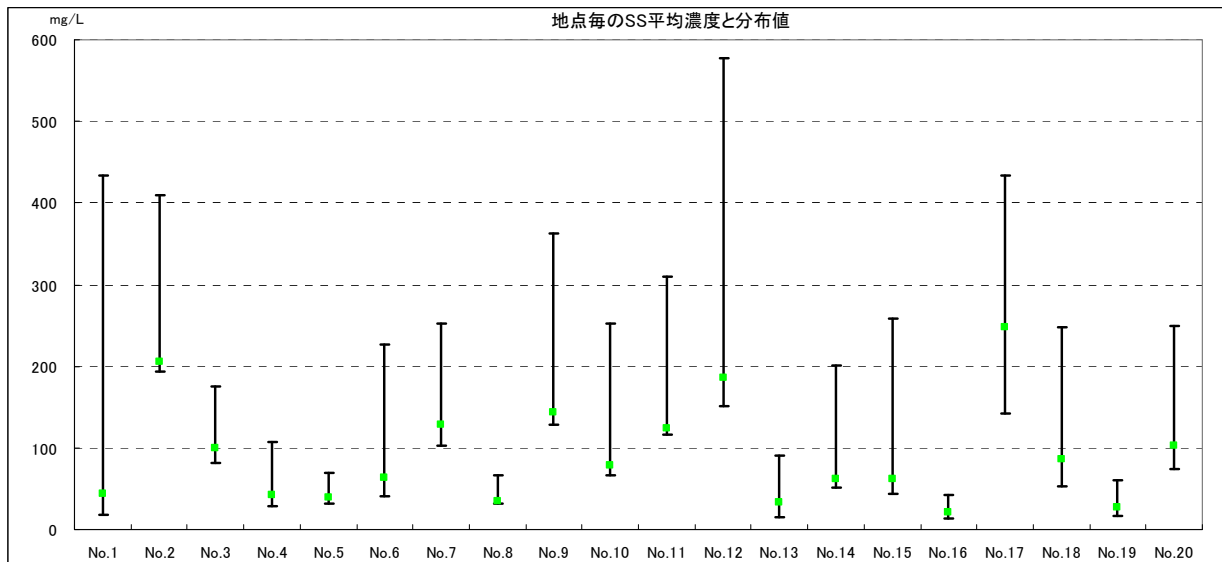
図 4.5 地点毎の平均濃度と分布値

路面排水、屋根流出水及び雨水の亜鉛等の調査結果を表 4.8に示す。路面排水と屋根流出水については3回の測定結果を流量比による荷重平均値として示し、排水基準に基づき区分した。また、図 4.5には各地点の路面排水における濃度範囲を図示した。

SS の濃度範囲は 2.4～577mg/L と地点・降雨状況により非常に濃度差が大きく、全測定データの平均は 91.7mg/L であり、全体的に調査(降雨)初期に高い傾向が見られた。

亜鉛の濃度範囲は 0.038～5.5mg/L と非常に濃度差が大きく、全測定データの平均は 0.514mg/L であった。

鉛の濃度範囲は 0.001～0.400mg/L と非常に濃度差が大きく、全測定データの平均は 0.023mg/L であった。

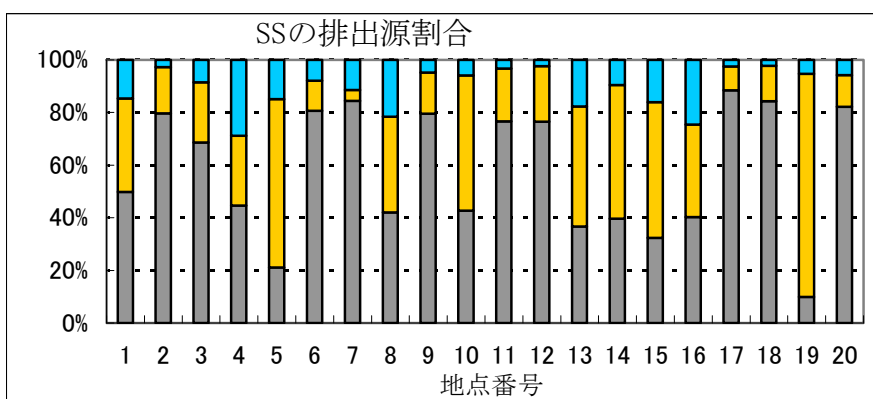
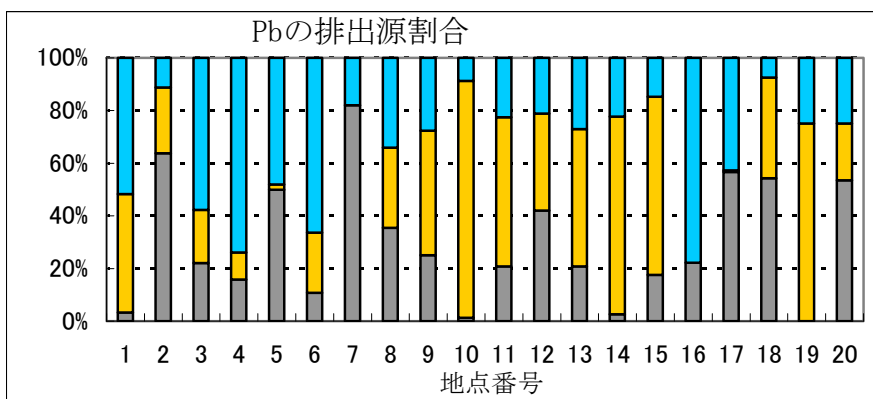
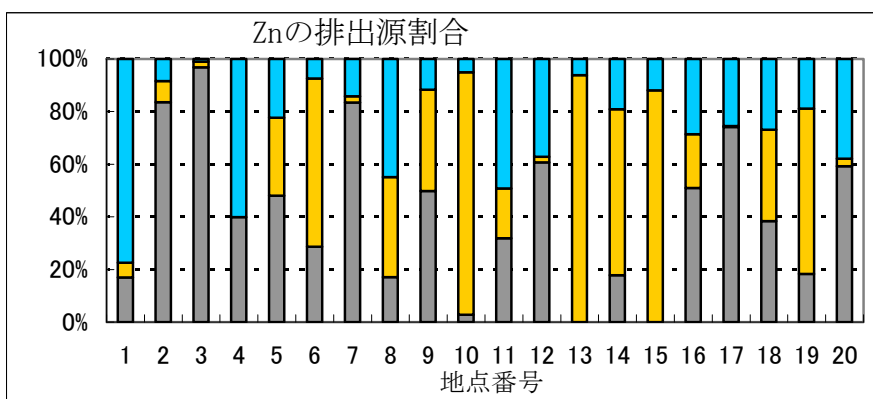
図4.9 路面排水濃度に対する各排出源の割合（3回の調査の平均）

3回の調査結果をもとに、上記にもとづき排出源（由来）毎にその濃度の割合を示した結果を図4.9に示す。

- SSは1/3以上の地点で路面由来の割合が80%を超え、鉛や亜鉛と比較すると明らかに路面由来である傾向が表れた。交通量が多い地点であるNo.6とNo.7も路面由来の割合が高かった。
- 鉛の路面由来はSSと比較すると相対的に少なく、降下煤塵由来や大気由来が多い結果であった。トタン屋根であったNo.6やNo.10は降下煤塵由来（屋根材質由来）の割合が高く、No.8やNo.13~No.15のように沿岸部の工業地帯周辺に位置する調査地点は降下煤塵由来が高かった。
- 亜鉛の路面由来の割合は、亜鉛に比較して幾分小さい値であった。No.2、No.17、No.18、No.20のように、路面由来の割合が50%を超えている地点においては、SSと同様の傾向がみられ、路面由来の傾向が表れている。

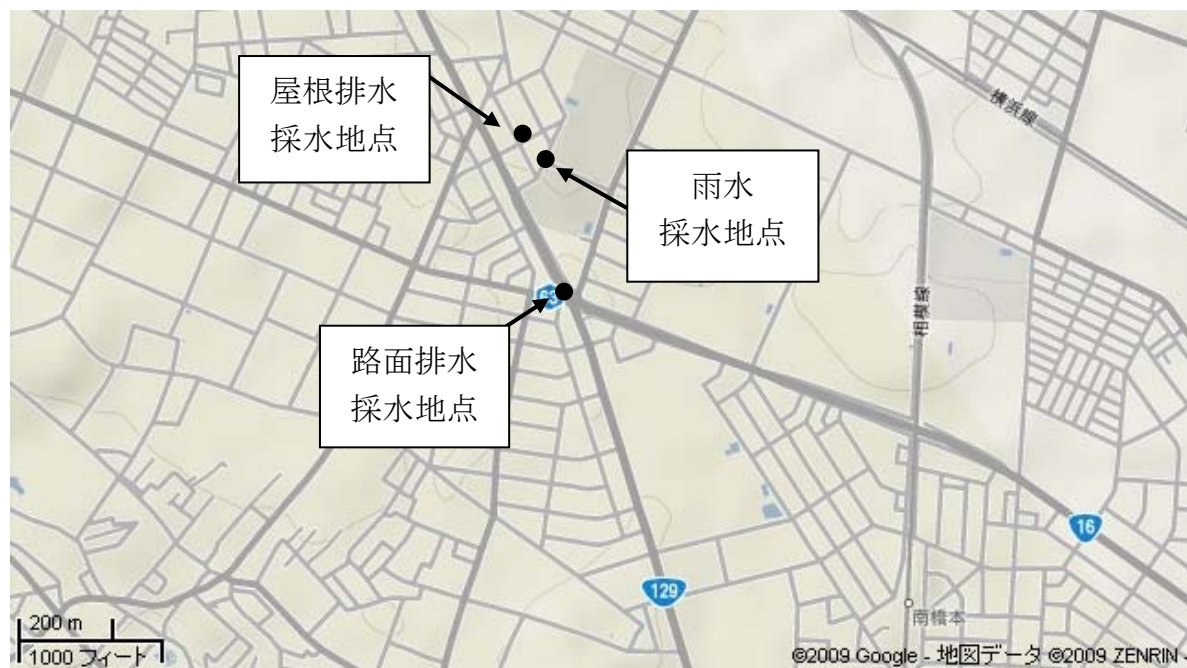
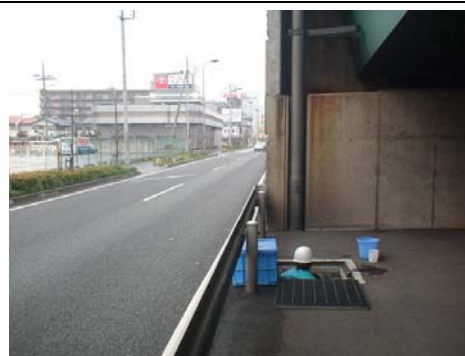
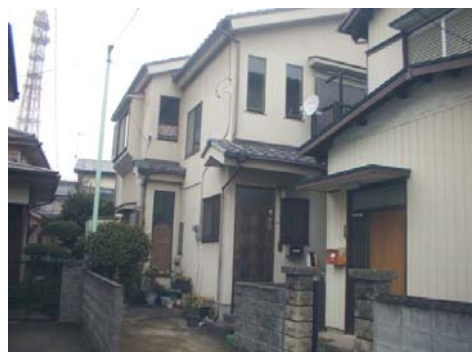
図 4.11 No. 3 相模原市地区の調査地点状況

調査地点における各試料の採取地点とその状況を図4.11および図4.12に示す。

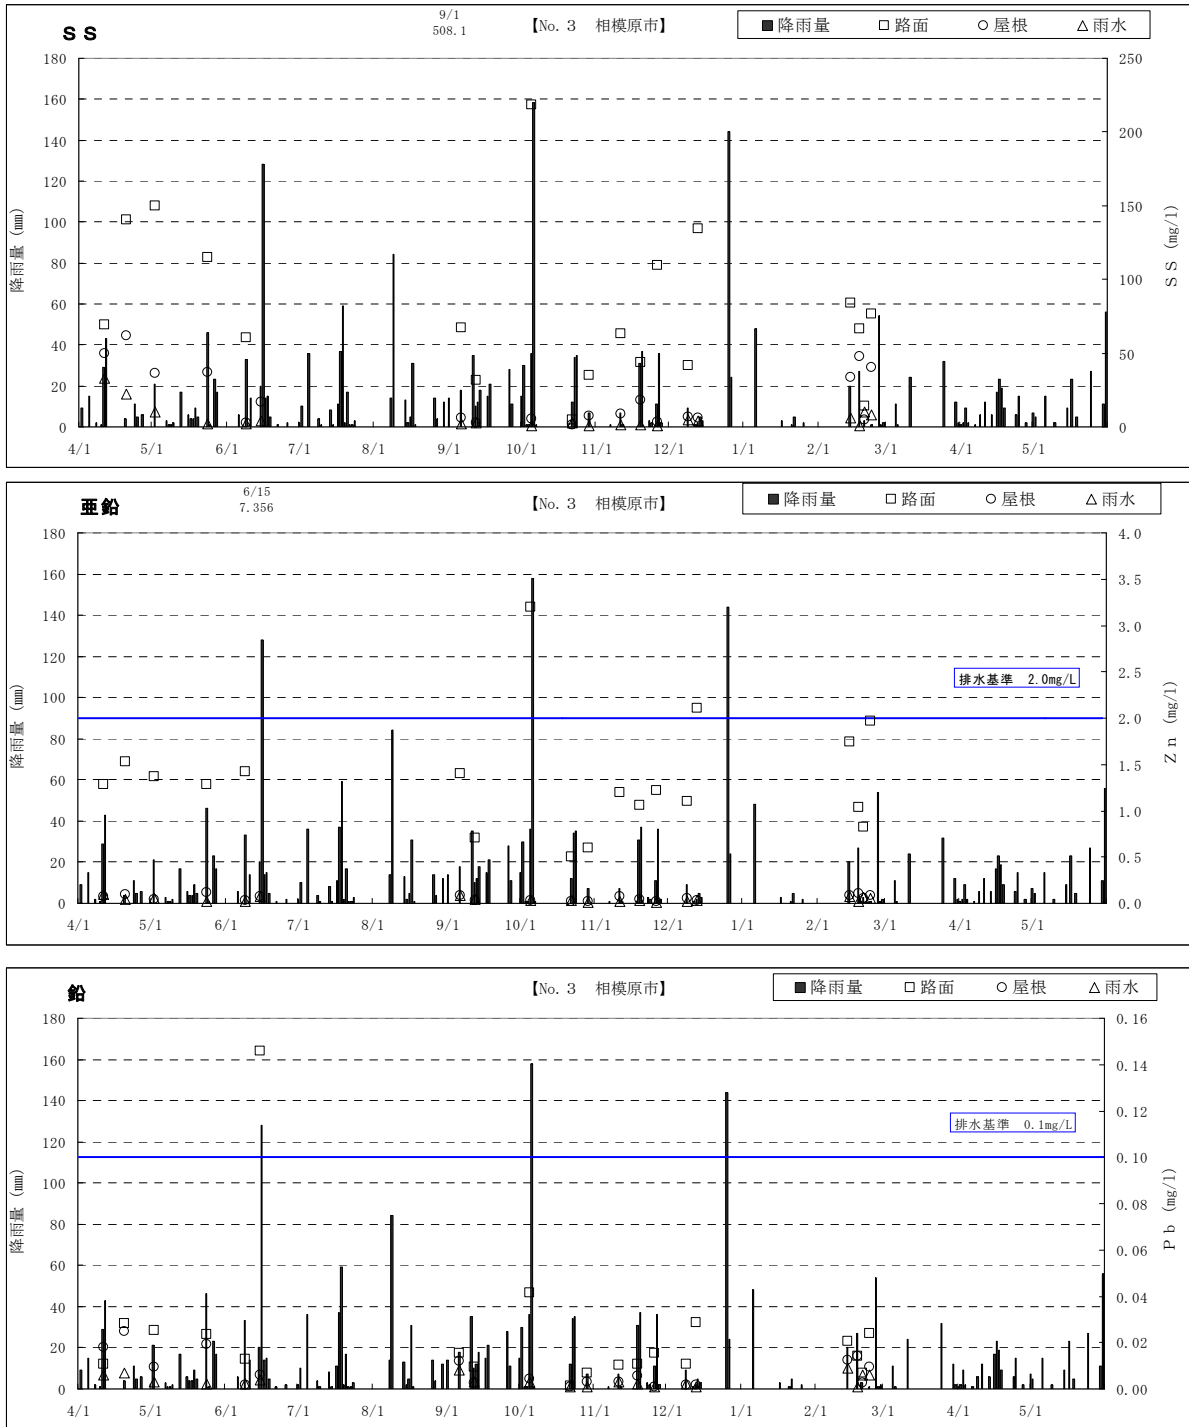
図 4.16 降雨状況と路面排水の亜鉛、鉛濃度の経時変化 (No. 3 相模原市)

各調査におけるSS、亜鉛、鉛濃度の経時変化を、図 4.16、図 4.17に示す。

No. 3 相模原市地区では、亜鉛が排水基準を超えて検出されたのは3回であった。溶解性亜鉛は排水基準を超えるデータは検出されなかった。鉛については、1 回のみ排水基準を上廻っている。

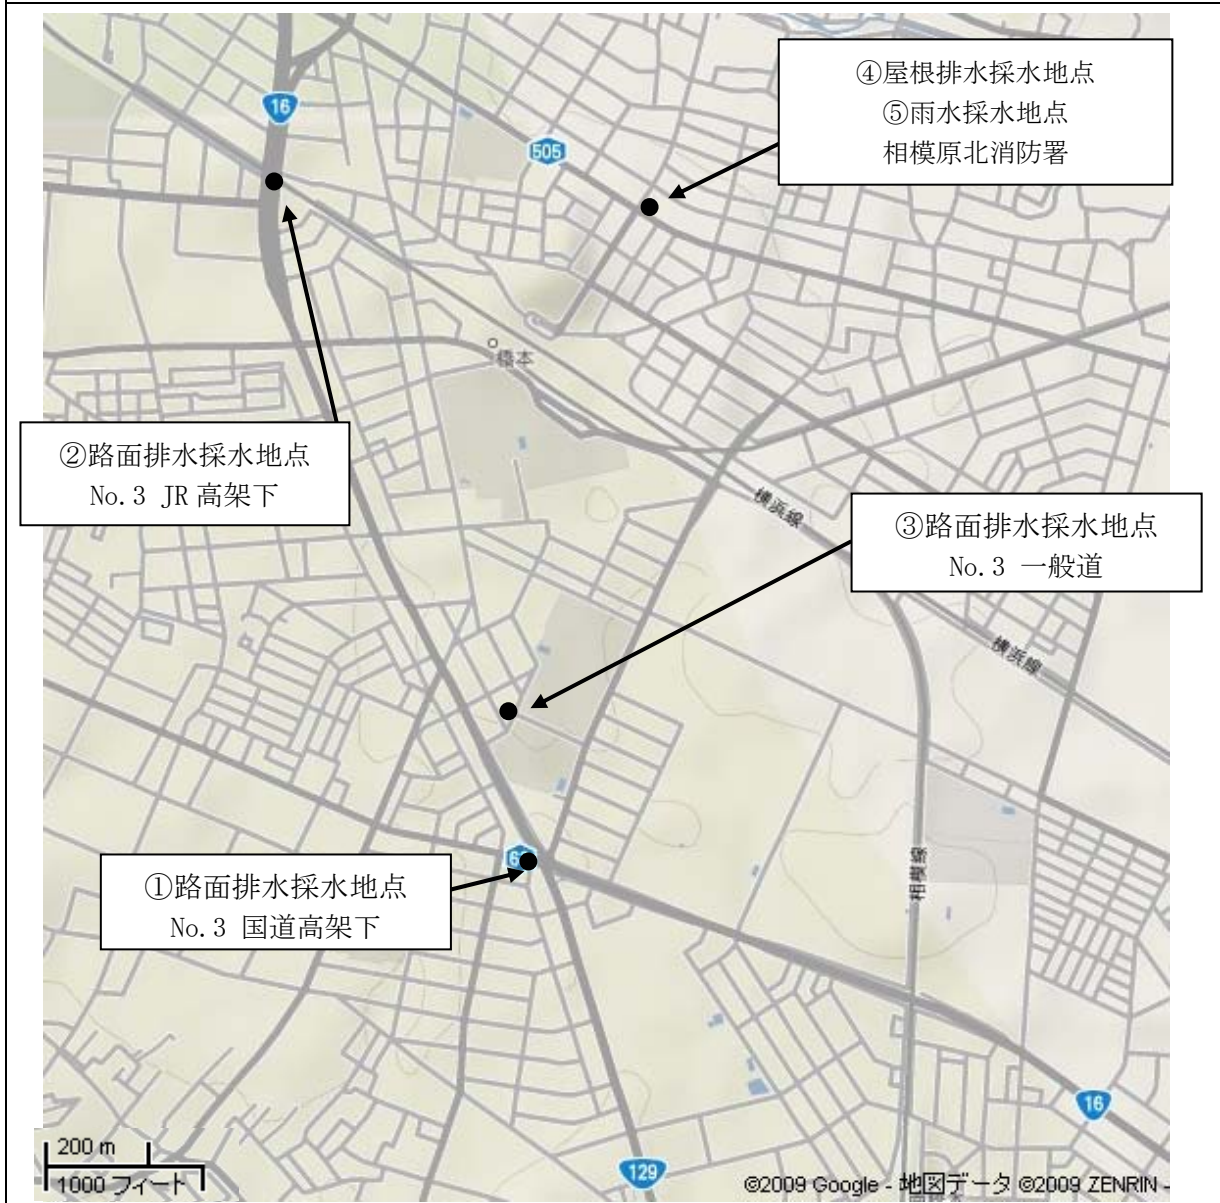
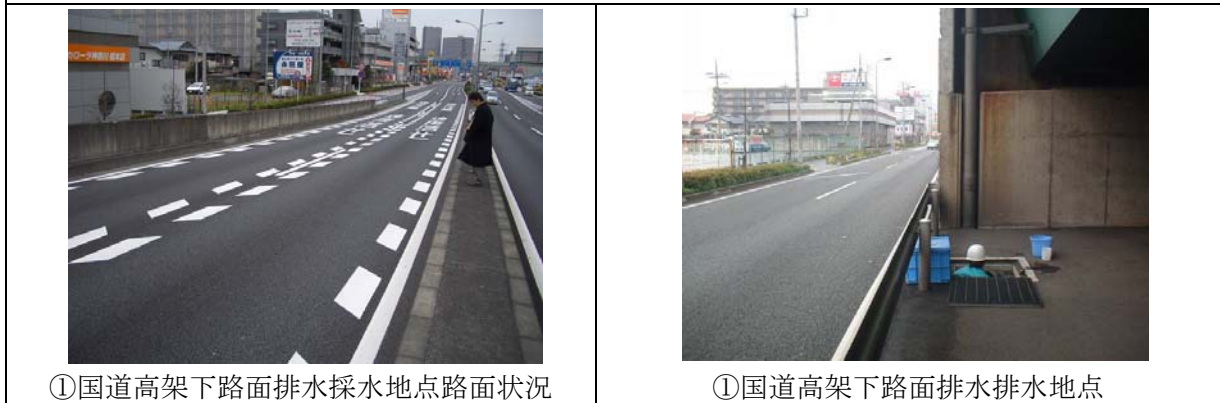
図 4. 30(1) No. 3 相模原市地区の調査地点状況①

①国道高架下路面排水採水地点路面状況

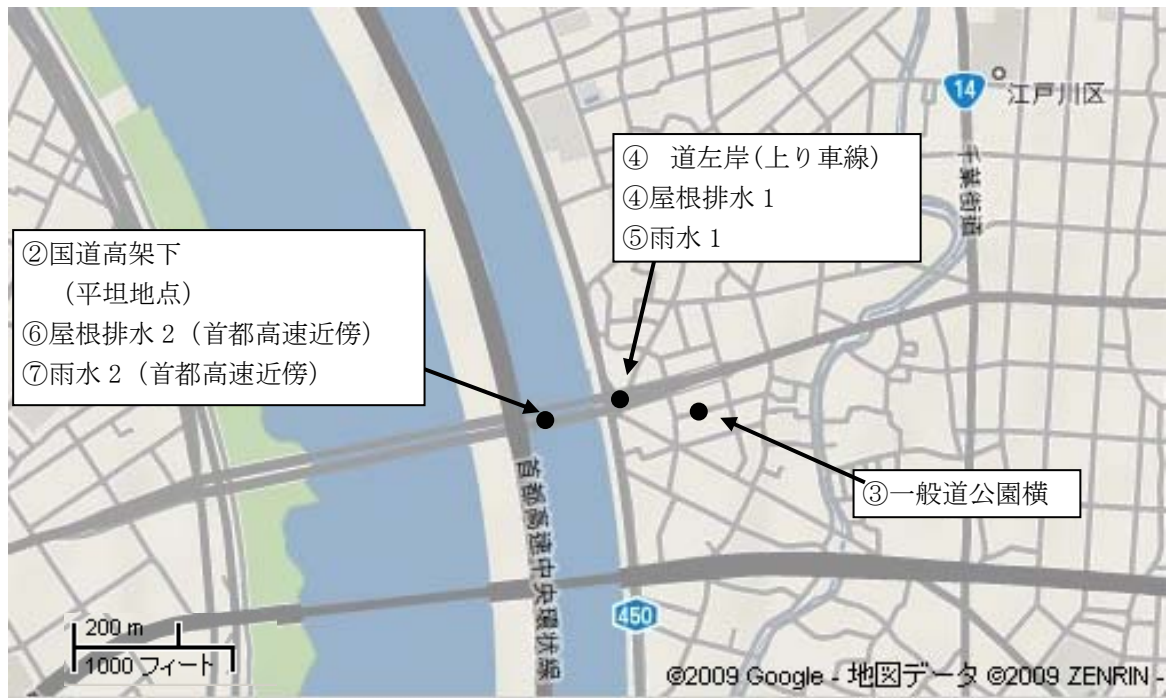
図 4.31(1) No. 18 江戸川区地区の調査地点状況①

①国道左岸路面状況 (上り坂車線)

②国道高架下路面状況 (平坦地点)

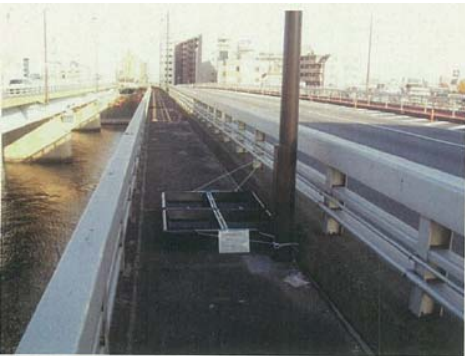
図 4.31(2) No. 18 江戸川区地区の調査地点状況②

<p>⑥屋根排水 2 採取地点 (首都高近傍) ⑦雨水 2 採取地点 (首都高近傍)</p>

※「屋根排水」については、路面排水に含まれる化学物質のうち、大気由来（降下煤塵）の影響を検討するために設定した地点である。昨年度までは実際の家屋からの屋根排水を採取したが、屋根材質等による影響を受ける可能性が考えられたため、今年度は上記のように、採取容器を並べて採取する方法により採取した。

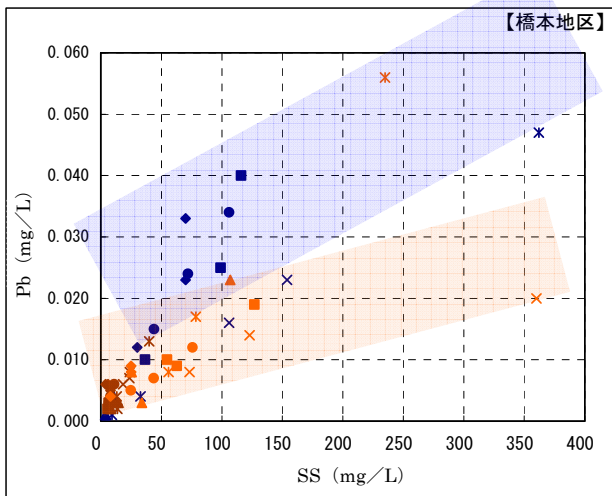
図 4.39 各地点の路面排水の SS と鉛・亜鉛の関係図

交通量が多い地点 ⇒Pb/SS、Zn/SS が大きい。

交通量が少ない地点 ⇒Pb/SS、Zn/SS が小さい。
