(付録2)軸方向の伸びの分布図

付図 1 軸方向の伸びの分布図

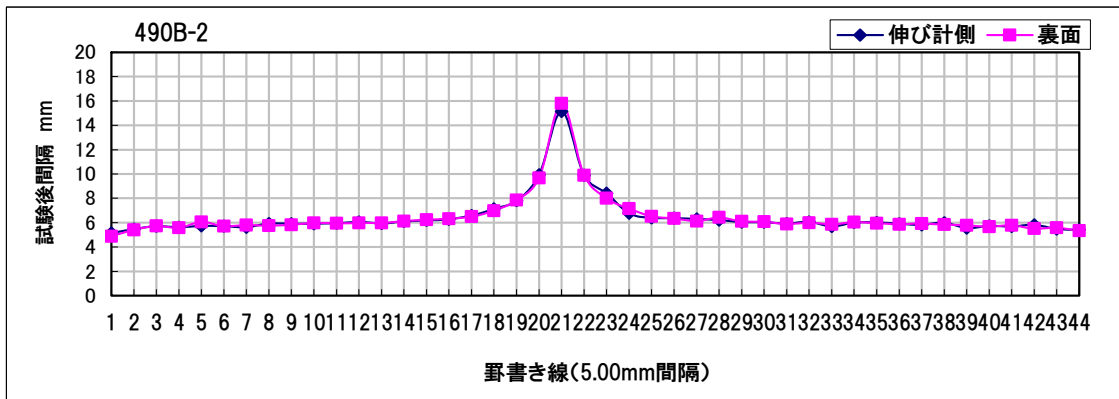
付図 2-1 1A号、1A'号 SN490B のくびれ変形状況

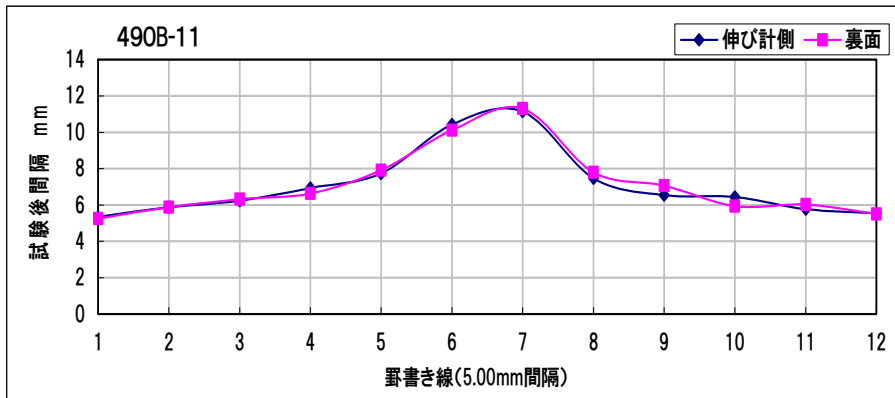
付図 2-4 12A 号 SN490B のくびれ変形状況

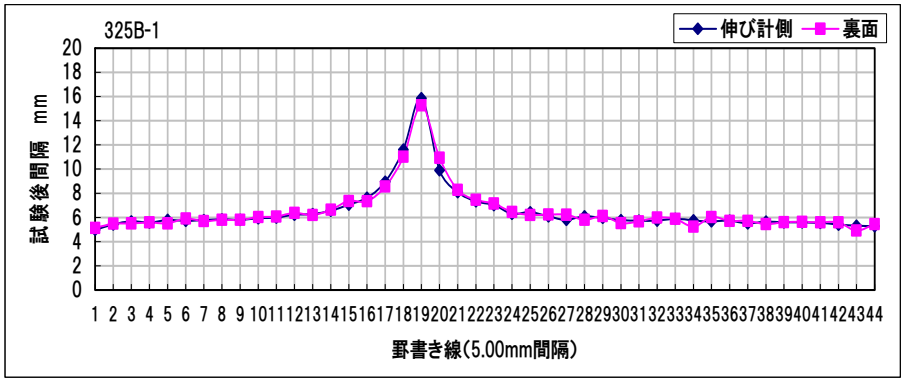
付図 3-1 1A 号、1A' 号 TMCP325B のくびれ変形状況

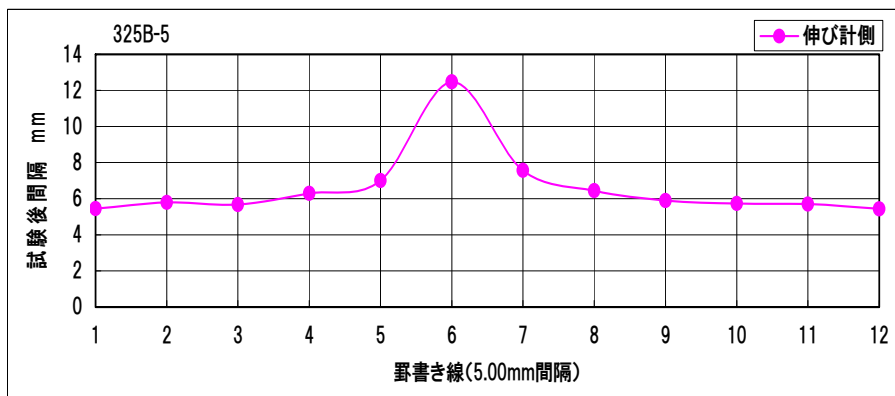
付図 3-2 4号 TMCP325B のくびれ変形状況

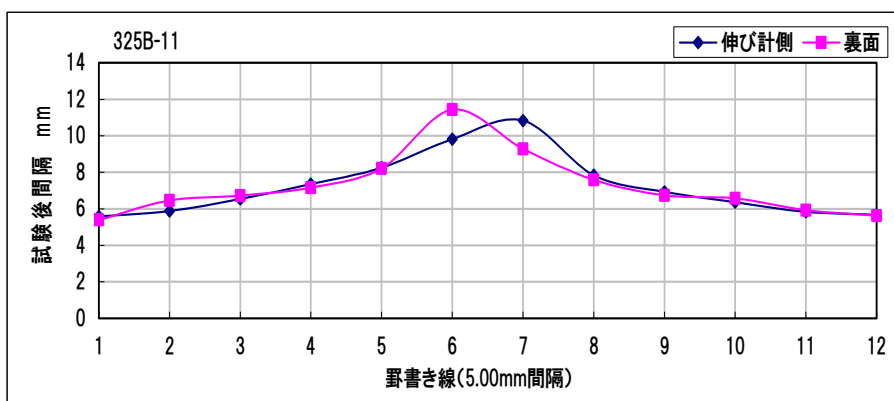
付図 3-4 12A 号 TMCP325B のくびれ変形状況
