## (参考) 防災公園の整備・活用に関する事例集

国 土 技 術 政 策 総 合 研 究 所  
社会資本マネジメント研究センター  
緑 化 生 態 研 究 室

## 参. 1 事例集

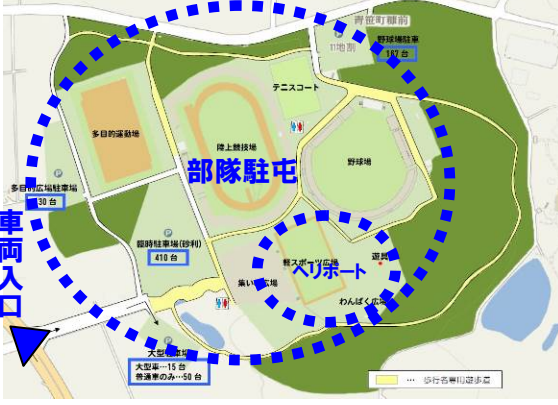
| タ イ ト ル | 遠野運動公園(岩手県遠野市) | 後方支援拠点 |
|---|---|---|
| 図 面 ・ 写 真 等 | <div style="display: flex; justify-content: space-around;"> <div style="text-align: center;"> <p>図. 参-1 自衛隊による利用の模式図</p> </div> <div style="text-align: center;"> <p>図. 参-2 駐車場での駐屯の様子</p> </div> </div> <p>(利用規模) 11.34ha</p> <ul style="list-style-type: none"> <li>・ 震災当日：集結地、市は開門し、自衛隊の判断により配置された。</li> <li>・ 3 日後以降：野営地、車両置場、ヘリコプター離着陸場（陸上競技場へ車両進入のため敷鉄板手配）。</li> </ul> | |

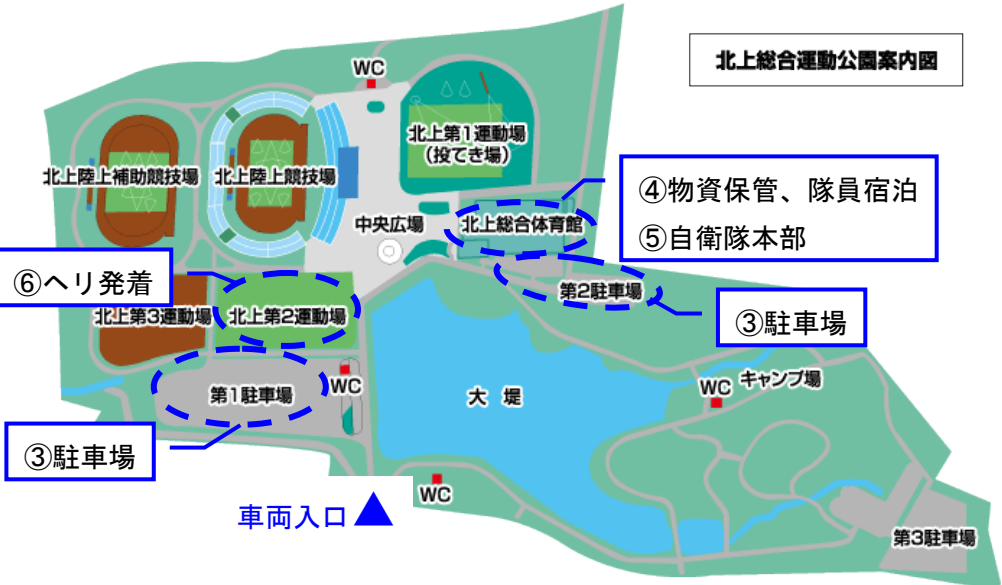
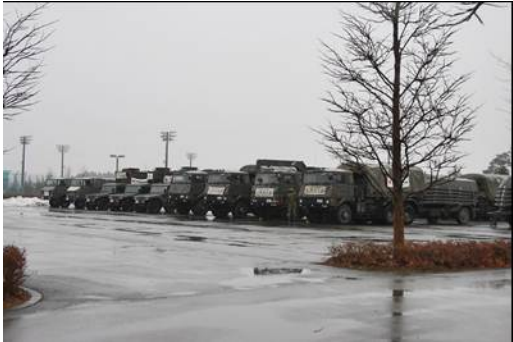
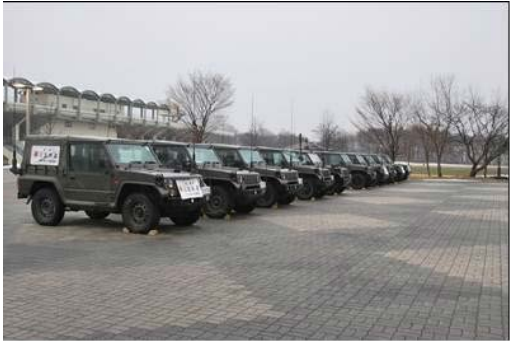
| タ イ ト ル | 北上総合運動公園(岩手県北上市) | 救援活動部隊の中継活動拠点 |
|---|---|---|
| 図 面 ・ 写 真 等 | <p>図. 参-5 園内の利用状況 (発災から1週間～1ヶ月後)</p> <div style="display: flex; justify-content: space-around;"> <div data-bbox="411 1552 925 1892"> <p>図. 参-6 自衛隊車両 (第1駐車場)</p> </div> <div data-bbox="946 1552 1460 1892"> <p>図. 参-7 自衛隊車両 (体育館脇)</p> </div> </div> <p style="text-align: right;">(H23. 3. 15 撮影)</p> | |

| タ イ ト ル | 北上総合運動公園(岩手県北上市) | 救援活動部隊の中継活動拠点 |
|---|---|---|
| 概 要 | <ul style="list-style-type: none"> <li>・ 自衛隊の津波被災地支援に係る中継活動拠点設置 (平成 23 年 3 月 15 日～25 日)</li> <li>① 支援物資の補充、自衛隊第7生活支援隊員の交代 延べ 500 人程/日</li> <li>② 自衛隊車両駐車場 第1・2駐車場、体育館脇等約 22,400 m<sup>2</sup>の一部</li> <li>③ 支援物資保管、隊員宿泊スペース 体育館内大・小アリーナ 2,920 m<sup>2</sup></li> <li>④ 自衛隊本部スペース 体育館 2F 会議室</li> <li>⑤ ヘリ発着場 第2運動場 14,600 m<sup>2</sup>の一部</li> </ul> | |

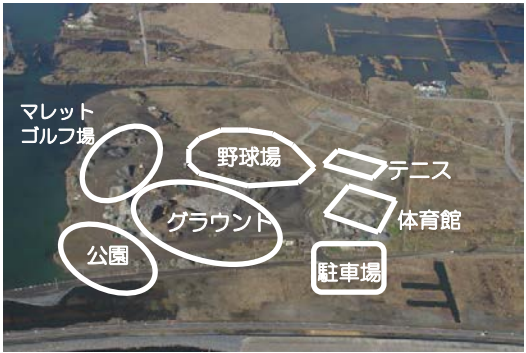
| タイトル | 奥松島運動公園ほか(宮城県東松島市) | 災害廃棄物仮置場、被災車両仮置場 |
|---|---|---|
| 図面・写真等 | <b>■奥松島公園</b><br>撮影時期:平成24年12月6日<br><br>図.参-7 園内の利用状況(発災から一ヶ月以降) | <b>■東部運動公園</b><br>撮影時期:平成24年12月6日<br><br>図.参-8 園内の利用状況(発災から一ヶ月以降) |

| タイトル | 奥松島運動公園ほか(宮城県東松島市) | 災害廃棄物仮置場、被災車両仮置場 |
|---|---|---|
| 公園管理者の対応 | <b>■奥松島公園</b> <ul style="list-style-type: none"> <li>・災害廃棄物仮置場(約141,000m<sup>2</sup>の一部)として利用。公園内には元々舗装路があり、その舗装路を仮置場内搬入路に利用した。このことにより、品目毎に分別仮置きが比較的容易になった。</li> <li>・敷地内には、プレハブ、仮設トイレを設置し、搬入車両、搬入物の確認を実施した。</li> </ul> | <b>■東部運動公園</b> <ul style="list-style-type: none"> <li>・被災自動車の仮置場(34,252.08m<sup>2</sup>)として利用。最大3200台の被災車両を搬入。</li> <li>・敷地内には、プレハブ、仮設トイレを設置し、警備、所有者や処理業者等の現地立ち会いを実施。</li> <li>・搬入車両のナンバーの確認と、その車両の搬入場所の整理、また、所有者からの問い合わせに苦心した。</li> </ul> |

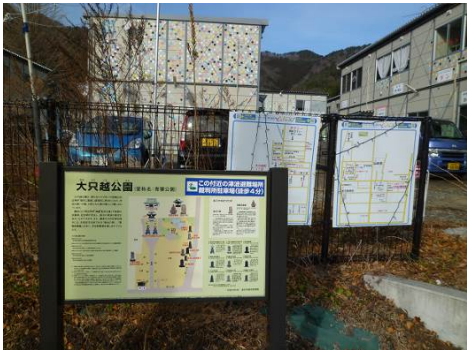
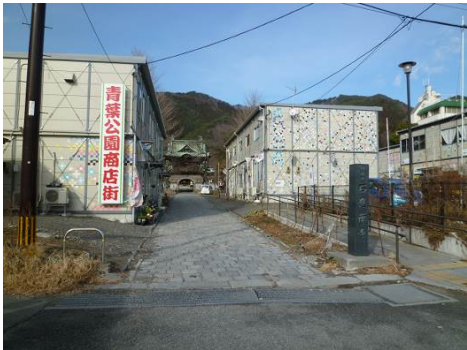
| 写真・図面等 | <p style="text-align: center;">図. 参-9 仮設商店街の設置状況平面図</p> <div style="display: flex; justify-content: space-around;"> </div> <p style="text-align: center;">図. 参-10 園内の利用状況写真</p> |

| 概要 | <div data-label="Section-Header"><h3>仮設商店街</h3></div> <ul style="list-style-type: none"> <li>・大只越公園(愛称名:青葉公園、街区公園・面積:3,300 m<sup>2</sup>)内に、仮設商店街 2 階建て 2 棟 16 区画を整備した。隣接する敷地を含めると、全 5 棟 35 区画。</li> <li>・釜石市の青葉通りは、震災前は商店街、ホテル、居酒屋等が立ち並ぶ商業地区の中心であったが、津波により他の地区と同様、壊滅的な被害を受けた。中心市街地で被害を受けた約 150 店舗のうちの 34 店舗が、独立行政法人中小企業基盤整備機構が市の要請に基づいて整備した仮設商店街(青葉公園商店街)で事業再開を果たした。</li> </ul> <p>(仮設商店街の概要)</p> <ul style="list-style-type: none"> <li>・名称：青葉公園商店街（釜石市大只越地区 仮設店舗・事務所）</li> <li>・所在地：岩手県釜石市大只越町 1 丁目 49 番 1 号他</li> <li>・種別：仮設店舗及び事務所</li> <li>・延床面積：1,478 m<sup>2</sup>                                  ・区画数：35 区画</li> <li>・入居者：物販業、理容業、美容業、飲食業等</li> <li>・建物構造：軽量鉄骨造 2 階建て 5 棟</li> <li>・事業開始：平成 23 年 9 月 13 日</li> <li>・完成：平成 23 年 11 月 4 日                                  ・供用開始：平成 23 年 11 月 7 日</li> </ul> |

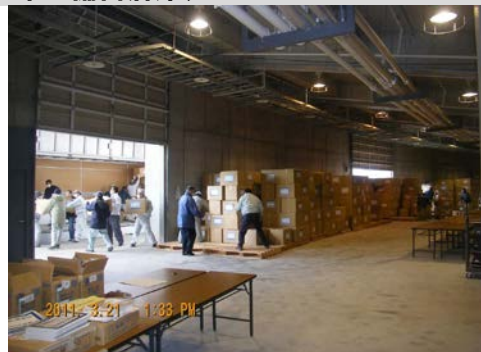
図. 参-11 備蓄倉庫の利用状況平面図

図. 参-12 備蓄倉庫の利用状況写真

- ・ 備蓄物資(アルファ化米 50,000 食、毛布 10,300 枚他)の発送
- ※スタンド下の空間を利用して整備した備蓄倉庫は、トラックを横付けして荷物の積み卸しが可能。

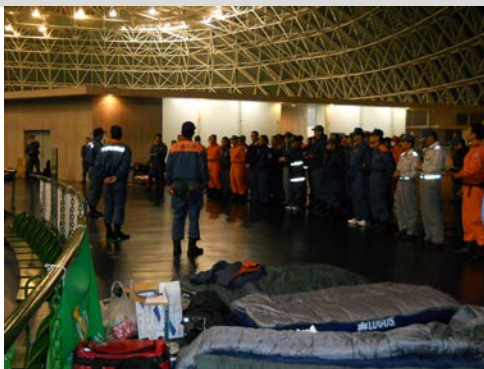
図. 参-13 部隊中継基地としての利用状況平面図

図. 参-14 部隊中継基地としての利用状況写真

- ・ 山口県消防隊員が被災地へ向かう中継基地として、寝袋を設置し、宿泊、宿营地として利用。

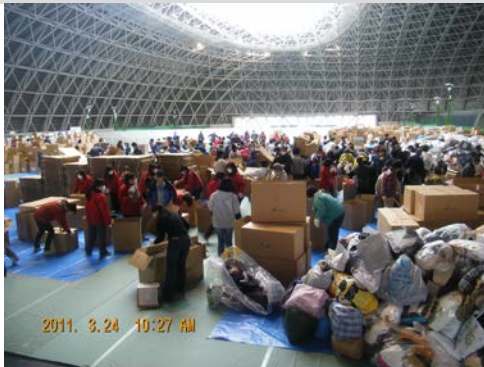
図. 参-15 物資集積地としての利用状況平面図

図. 参-16 物資集積地としての利用状況写真

- ・ 県民から提供のあったコートやジャンパー等の防寒着を、ボランティアの参画を得て集積・仕分け・発送

※外部とは、4箇所の入口からトラックの出入りが可能である。  
2011年3月に発生した東日本大震災発災後は、北側サブコートの半面を活用して作業を実施。

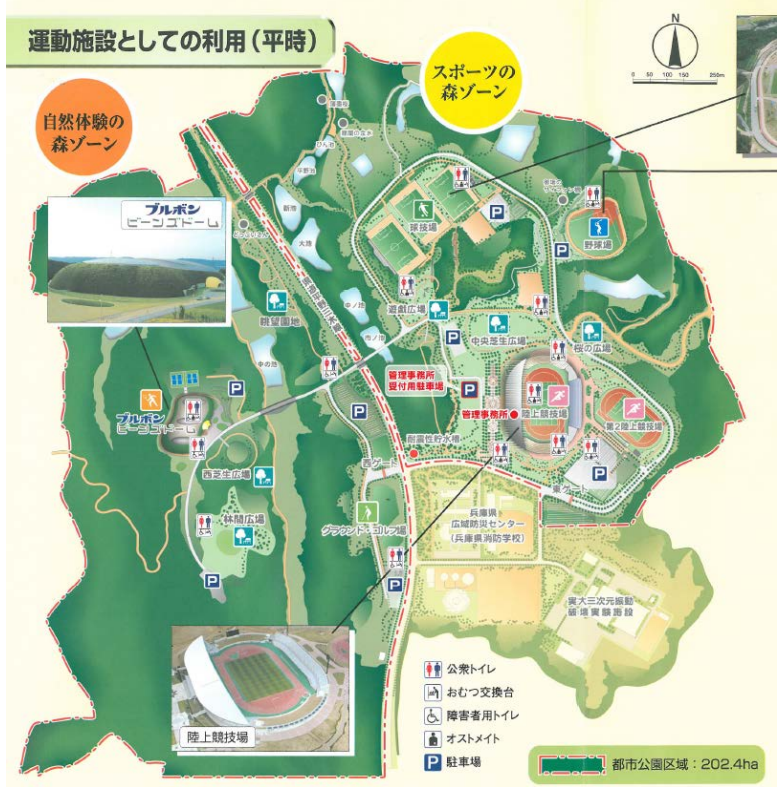
| タイトル | 三木総合防災公園(兵庫県) <span style="float: right;">防災拠点・広域連携</span> |
|---|---|
| 公園図面・写真等 | <div>運動施設としての利用(平時)</div> <div>図. 参-29 三木総合防災公園平面図</div> |

| タイトル | 三木総合防災公園(兵庫県) <span style="float: right;">防災拠点・広域連携</span> |
|---|---|
| 主な防災関連公園施設等 | <div>入口形態(防災上の配慮)</div> <div>外周形態(防災上の配慮)</div> <div>園路・広場(防災上の配慮)</div> <div>ヘリポート(補助競技場・野球場)</div> <div>耐震性貯水槽</div> <div>非常用井戸</div> <div>池・流れ ※生活用水など多目的用水</div> <div>非常用便所</div> <div>放送設備</div> <div>非常用電源設備</div> <div>・ディーゼルエンジン発電機(陸上競技場:400kw×1基、屋内テニスコート:84kw×1基)</div> <div>・ガス発電機(陸上競技場:400kw×2基)</div> <div>非常用照明設備</div> <div>備蓄倉庫</div> <div>管理事務所</div> |

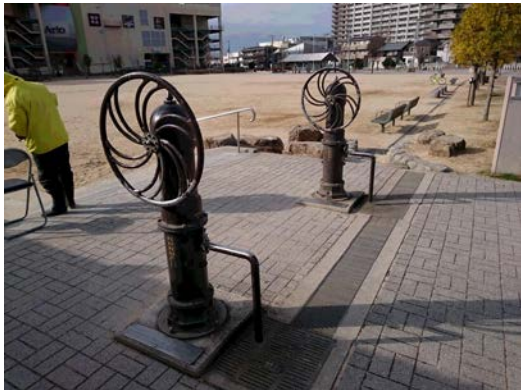
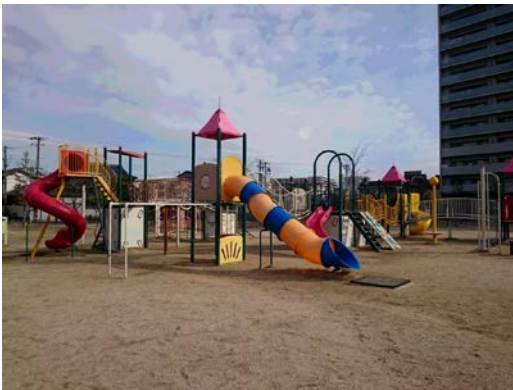
| 公園図面・写真等 | <p>図. 参-30 鳳公園平面図</p> | |
| | <p>図. 参-31 手汲みポンプ</p> | <p>図. 参-32 テントを張る避難施設を有する遊具</p> |

| 主な防災関連公園施設等 | 植栽(防火植栽帯等)<br>非常用井戸、手くみポンプ 2 基(貯留槽から生活用水を供給)<br>非常用便所(マンホール型トイレ7基、汚水貯留機能付トイレ)<br>標識<br>非常用照明設備(ソーラー式照明灯 5 基、約 13%) | 備蓄倉庫<br>防災パーゴラ<br>ヘリポートや救援系の広場:4,400 m <sup>2</sup><br>防災器具収納機能付縁台 4 基<br>防災機能付遊具(テントを張る避難施設を有する遊具・かまどになるステップ遊具)<br>防火水槽 100t 級 |

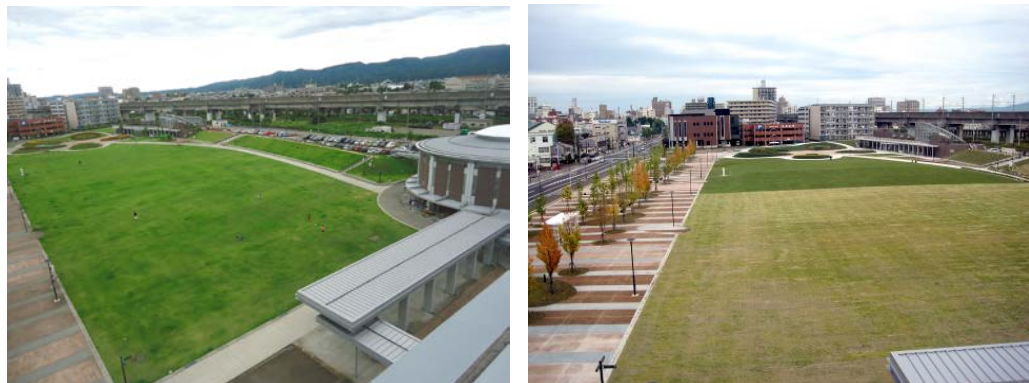
| 公園図面・写真等 | <div></div> <div>図. 参-33 長岡市民防災公園平面図</div> <div></div> <div>図. 参-34 公園全景</div> | | |

| 主な防災関連公園施設等 | 入口形態(防災上の配慮)<br>外周形態(防災上の配慮)<br>園路・広場(防災上の配慮)<br>ヘリポート(多目的広場 9,000 m <sup>2</sup> )<br>植栽(防火植栽帯等)<br>飲料水兼用耐震性貯水槽(100t)<br>池・流れ ※防火用水などに利用 | 非常用便所(下水道直結式 14 基、貯留式 10 基)<br>放送設備<br>標識<br>情報提供設備<br>管理事務所 | |

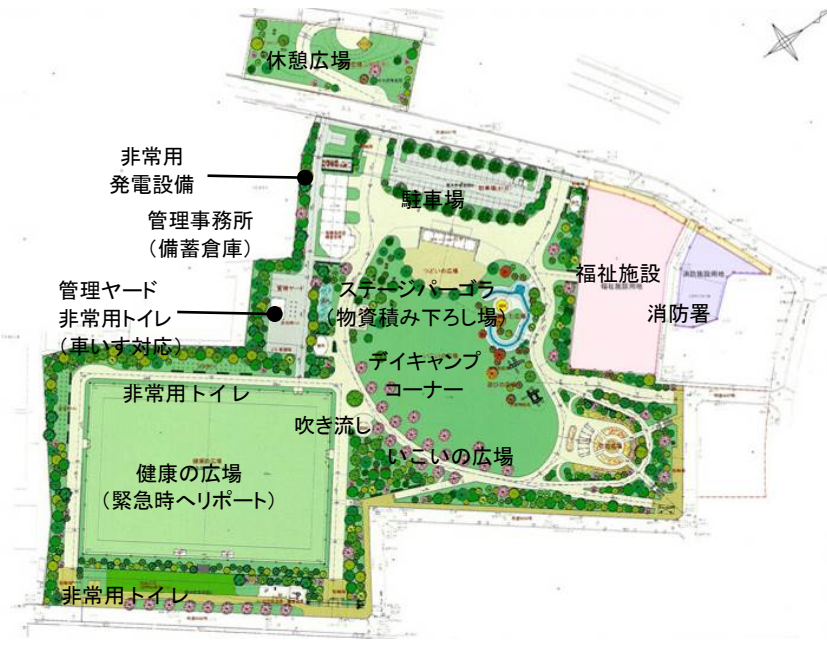
| タイトル | 広尾防災公園(千葉県市川市) <span style="float: right;">防災拠点・一時避難場所</span> |
|---|---|
| 公園図面・写真等 | <p style="text-align: center;">図. 参-37 広尾防災公園平面図</p> |

| タイトル | 広尾防災公園(千葉県市川市) <span style="float: right;">防災拠点・一時避難場所</span> |
|---|---|
| 主な防災関連公園施設等 | <div> <ul style="list-style-type: none"> <li>・管理棟(管理事務所・備蓄倉庫等)</li> <li>・物資集積所</li> <li>・避難広場</li> <li>・緊急用ヘリポート(吹き流し常設)</li> <li>・大型緊急車両対応園路(幅員、舗装構造)</li> <li>・耐震性飲料用貯水槽(地下埋設): 120 m<sup>3</sup></li> <li>・防火水槽(地下埋設): 40 m<sup>3</sup>・3 基</li> <li>・受水槽: 40 m<sup>3</sup>・1 基(地上部設置、上水貯留、平常時は散水用等、非常時はトイレ洗浄水やヘリポートの散水に活用)</li> </ul> </div> <div> <ul style="list-style-type: none"> <li>・非常用自家発電設備</li> <li>・かまどベンチ・スツール・非常用トイレ(地下埋設): 和洋 68 穴</li> </ul> <p>※先行整備した市川市大洲防災公園の経験から、トイレ間隔を広くスペース設置に配慮するとともに、車イス対応トイレを舗装園地に整備した。</p> <ul style="list-style-type: none"> <li>・雨水貯留槽(地下埋設)</li> </ul> <p>※園内の雨水流出抑制対策</p> </div> |

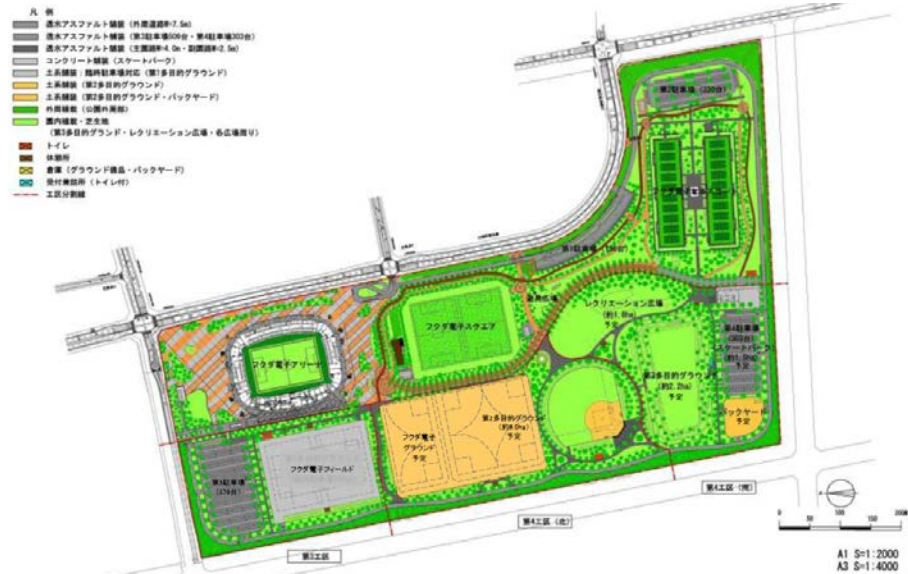
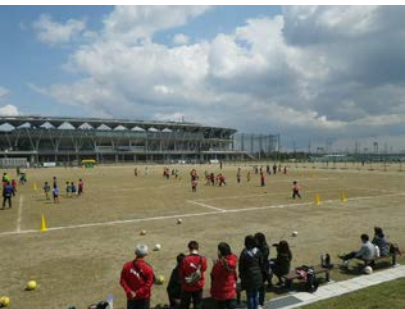
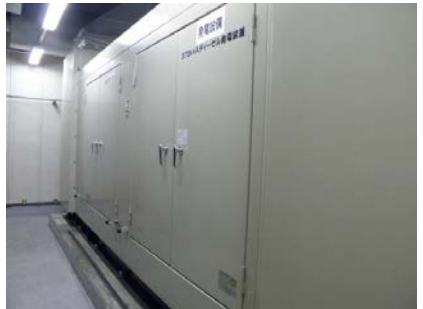
| 公園図面・写真等 | <p>図. 参-38 蘇我スポーツ公園平面図</p> <p>図. 参-39 多目的広場</p> <p>図. 参-40 自家発電機</p> | | |

| 主な防災関連公園施設等 | 入口形態(防災上の配慮)<br>外周形態(防災上の配慮)<br>園路・広場(防災上の配慮)<br>ヘリポート<br>植栽(防火植栽帯等)<br>耐震性貯水槽 | 非常用便所<br>放送設備<br>非常用電源設備<br>備蓄倉庫<br>管理事務所<br>津波避難タワー(蘇我球技場・フクダ電子アリーナ) | |

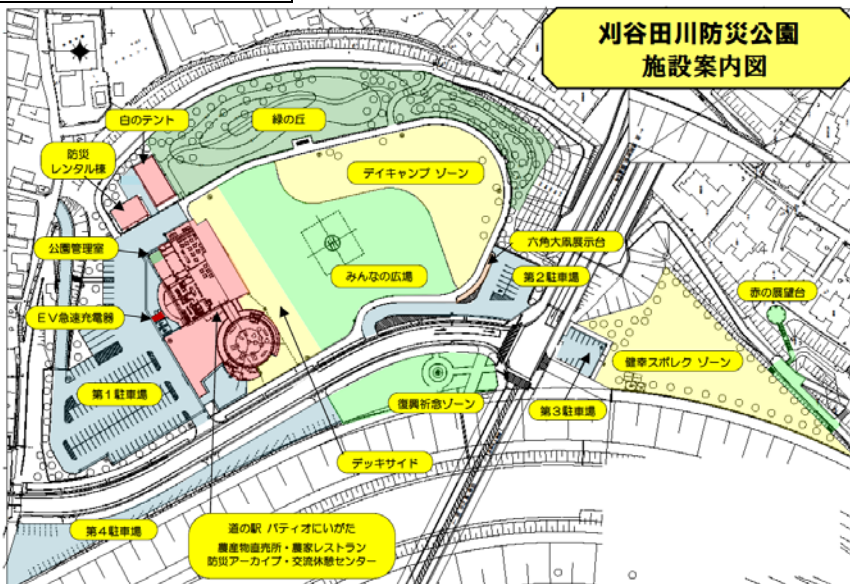
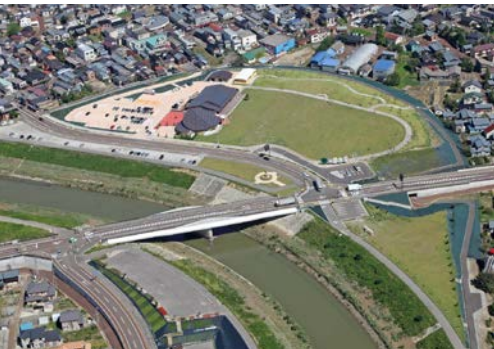
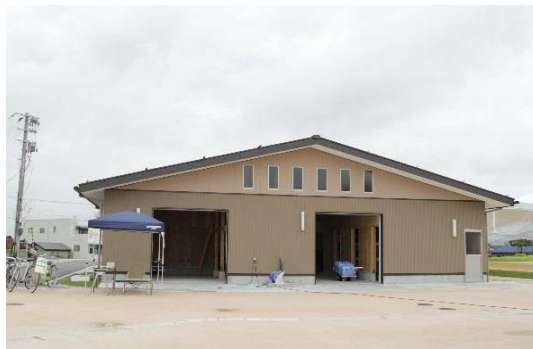
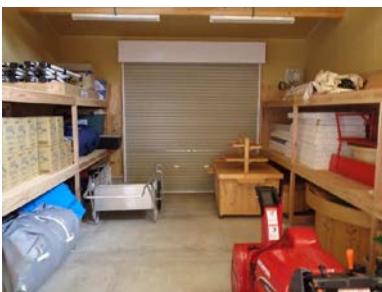
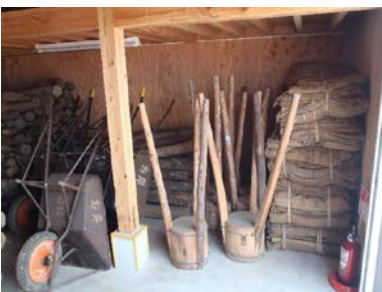
| 公園図面・写真等 | <div style="display: flex; justify-content: space-around; align-items: flex-start;"> <div style="text-align: center;"> <p>刈谷田川防災公園<br/>施設案内図</p> </div> <div style="text-align: center;"> </div> </div> <div style="display: flex; justify-content: space-around; margin-top: 10px;"> <div style="text-align: center;"> <p>図. 参-45 備蓄倉庫及び水防倉庫</p> </div> <div style="text-align: center;"> <p>図. 参-46 備蓄物資</p> </div> <div style="text-align: center;"> <p>図. 参-47 水防活動用資材</p> </div> </div> | |

| 主な防災関連公園施設等 | <ul style="list-style-type: none"> <li>・ヘリポート</li> <li>・備蓄倉庫</li> <li>・管理事務所</li> <li>・水防倉庫</li> <li>・人工丘陵(水防土嚢作成用の築山)</li> <li>・入口形態(防災上の配慮)</li> </ul> | <ul style="list-style-type: none"> <li>・外周形態(防災上の配慮)</li> <li>※放送設備</li> <li>※情報通信施設</li> <li>※情報提供設備</li> <li>※非常用電源設備(太陽電池+蓄電池)</li> <li>(※は隣接する「道の駅」の施設)</li> </ul> |
