# 官民連携した 越水に対して粘り強い 河川堤防構造の開発

(研究期間：令和5年度～令和7年度)

河川研究部 河川研究室

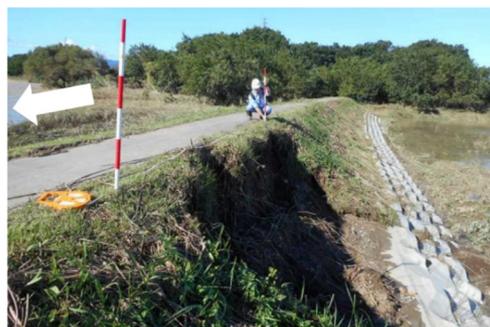
写真-1 危機管理型ハード対策箇所での裏法面侵食

で既設堤防を強化できる対策であった。写真-1に危機管理型ハード対策を実施した箇所での越水後の様子を示す。法尻の洗掘が生じておらず、天端舗装が底のように作用して堤体の侵食を抑制していることが確認できる。一方で、当然ながら、植生だけで被覆されている裏法面は、越流水深が大きくなり、高流速が作用すると侵食されてしまい越水が長時間継続した場合には決壊まで至る可能性が高まる。

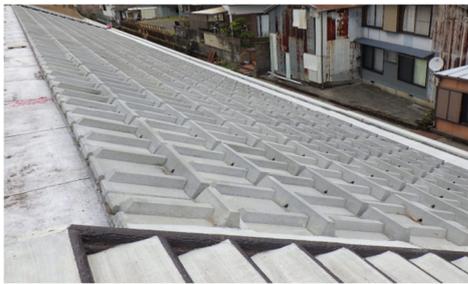
写真-2 粘り強い河川堤防の例

これを踏まえ、堤防裏法面を吸出し防止材と表法護岸で活用されているコンクリートブロックで被覆する構造の粘り強い河川堤防（写真-2）（以下「ブロック構造」という。）を考案し、水路実験等を重ね、構造の詳細を決定していった。これらの研究開発の成果は、技術資料（案）<sup>1)</sup>として整理され、公表されている。この構造については、既に、全国の約14箇所でパイロット施工を行っており、施工後の変状等についてモニタリングを行っている。

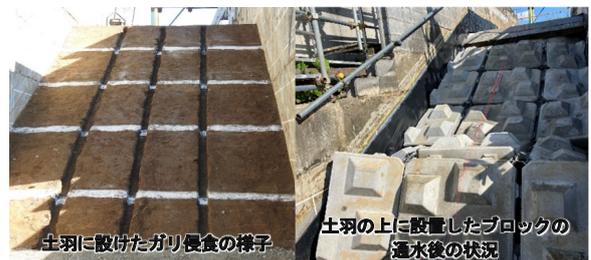
写真-3 土羽にガリ侵食等を設けた実験の様子

そこで、現地での不確実性と堤防の破壊との因果関係を体系的に図に整理した上で、この中から決壊に至りうると考えられる現地での不確実性を選定し、水理実験により検証を行っている。例えば、ブロック構造においては、長期的な降雨によるガリ侵食等を想定した不陸をブロック下に設けた状態を実験の初期状態として、実験を行うなど、様々な現地での不確実性に起因した破壊モードの‘発掘’を行っている(写真-3参照)。これによって、考案した粘り強い河川堤防が、どのような不確実性に弱い構造であるのか、その際の被災メカニズム、弱点を克服するための構造や維持管理上の留意点等を把握できる。これらの検討は、前述した公募で高評価を受けた技術についても、応募者の協力を得て実施している。研究成果から、理想的な状況下では発見しにくいリスクを明らかにし、対策を講じる信頼性向上プロセスを例として、広く提示していきたいと考えている。
