# 国土技術政策総合研究所資料

## 砂防事業に関する調査・研究の動向

Trends in Sabo Project Related Studies and Research

本資料は、砂防事業等の土砂災害対策事業現場におけるニーズの把握を目的として、第16回砂防研究報告会の概要及び平成14年度に実施された全国各地における砂防関係調査の概要を取りまとめたものである。

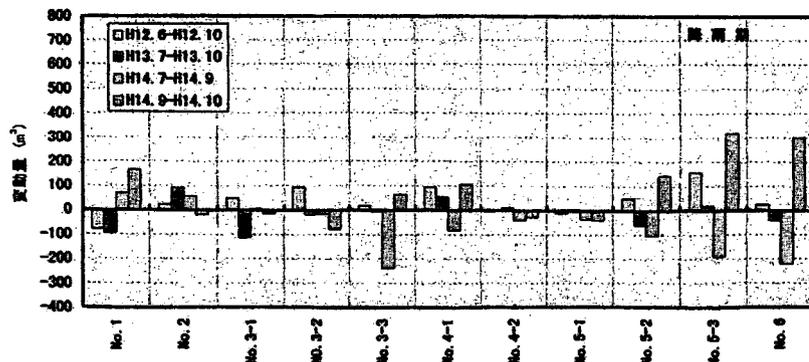
河床変動量変化図

横断測量による河床変動量は、8月降雨時ではNo.5-1からNo.6の上流域で約1,200m<sup>3</sup>の土砂が洗掘され下流域に流出したと考えられ、No.3-1から下流にかけて約1,100m<sup>3</sup>の堆積となっており、流域全体の土砂変動量試算値では1,085m<sup>3</sup>の洗掘となっている。また、10月の降雨時ではNo.5-2からNo.6の上流域で約2,000m<sup>3</sup>の土砂が堆積しており、No.2からNo.3-2の中流～下流域では約750m<sup>3</sup>の洗掘となっており、この期間の流域内土砂変動量試算値は2,518m<sup>3</sup>の堆積を示した。

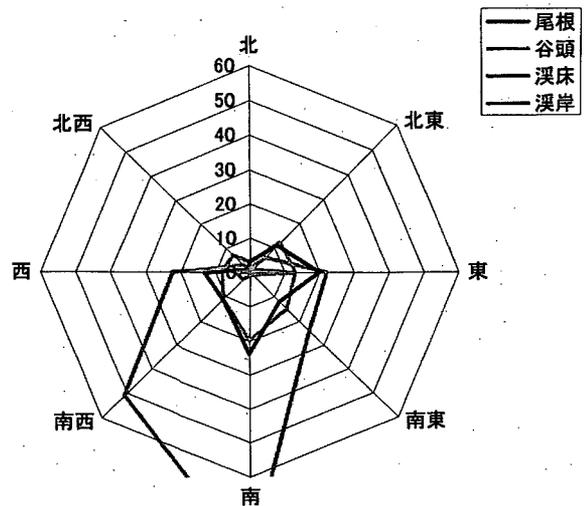
(右図) 南方位崩壊地箇所は約80箇所 →

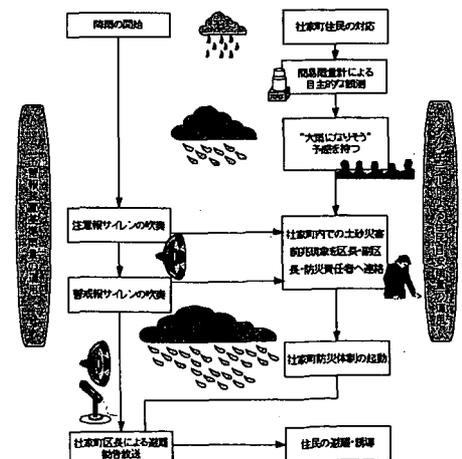
【図-1 警戒避難基準雨量の運用方法(案)】

平成13年度業務において提案した土砂災害に対する警戒避難基準雨量において、座談会を通じ、「基準雨量による判定」と「住民の災害意識による判断」との整合性について検証を行い、基準雨量の妥当性を確認した。また基準雨量の運用方法について検討し「タンクモデル」による基準雨量を住民が、「実効雨量」による基準雨量を土石流予警報装置で運用する(図-1)こととし、社家町住

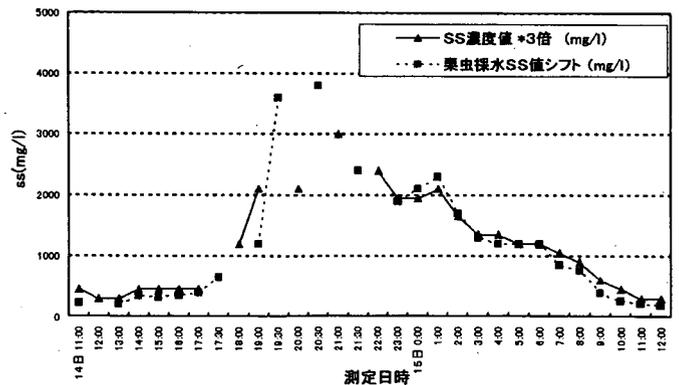
図-3 平成 14 年度 7 月排砂時における浮遊砂濃度測定システム SS 値×3 倍と愛本右岸栗虫地点ボトル再水 SS 値(1 時間シフト)の比較

平成 14 年度の愛本右岸(栗虫地点)のボトル採水した SS 濃度の実測値と浮遊砂濃度計測システムによる SS 濃度値を比較検討した結果、SS 濃度の時間変化パターンはほぼ同じであり、絶対値を比較すると浮遊砂濃度計測システムによる SS 濃度値が、実測の SS 濃度値の約 1/3 である結果となった。浮遊砂濃度計測システムは現在研究段階であり、この結果の明確な理由は不明であり今後の検討課題である(図-3)。

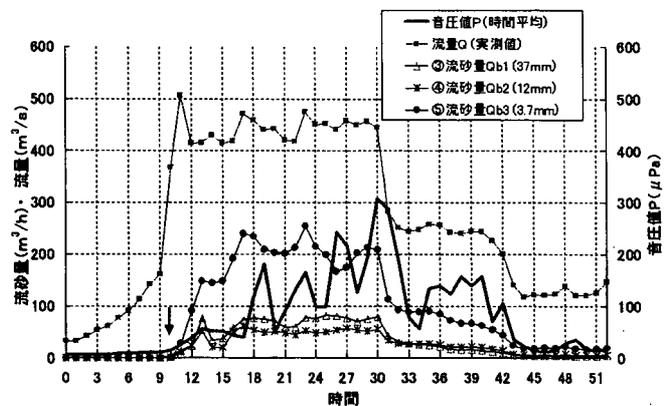
図-5 計算値、音圧値比較図

将来的な土砂移動予測のための河床変動計算は、実測値(観測値)によるキャリブレーションの必要がある。しかし、一般には、出水後の河床変動測量結果による検証であり、出水中の土砂の動きに対しての検証はなされていない。そこで H14 年度では愛本地点において設置された掃流砂音響測定装置の音圧データと 1 次元河床変動計算の結果を比較検討した(図-5 参照)。減水期における流量との反応、土砂の移動開始時間については整合しているものの、増水期の波形(特に立ち上がりのタイムラグ)やピーク発生時間についての違いが見られた。

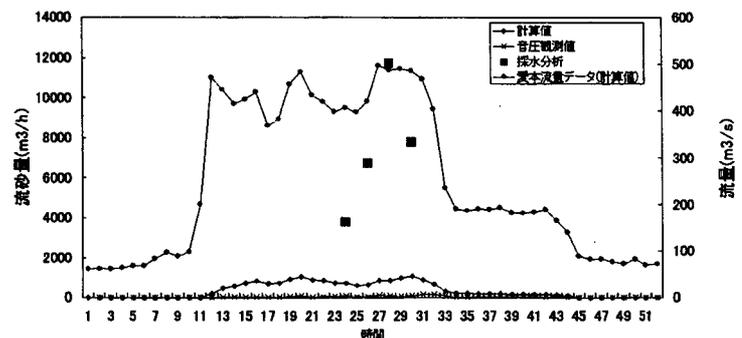
図-6 愛本地点における掃流砂量(計算値、音圧観測値、採水分析値)比較図

北陸技術事務所開発の円筒型掃流砂採取器(掃流砂)、及び凹型円筒管採水器(浮遊砂)により、愛本地点において流砂量観測を実施した。愛本地点における掃流砂量の河床変動計算値、音圧観測値及び円筒型掃流砂採取器による掃流砂量比較を図-6 に示す。音圧値及び計算値と比較し、円筒型掃流砂採取器のデータが大きい値となったが、データ数が不足することから蓄積を計り検証していく必要がある。

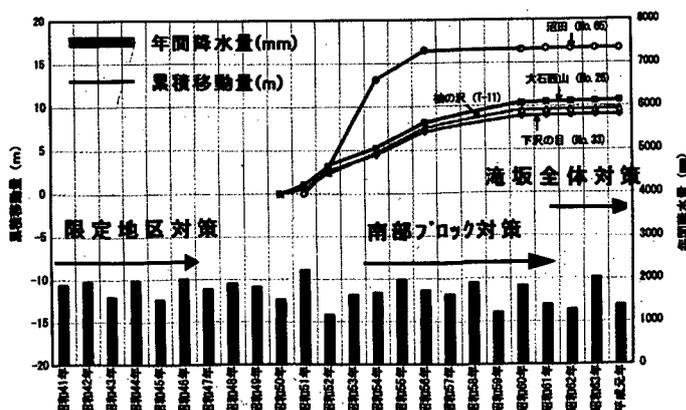
図3. 地すべり移動量

南部ブロック全体の移動量を移動杭により観測した結果を図 3 に示す。この観測結果より南部ブロックの地下水排除工が進捗した昭和 60 年頃から南部ブロック各地区の移動量が減少していることがわかる。このことから、地下水排除工の効果が現れているものと推察される。

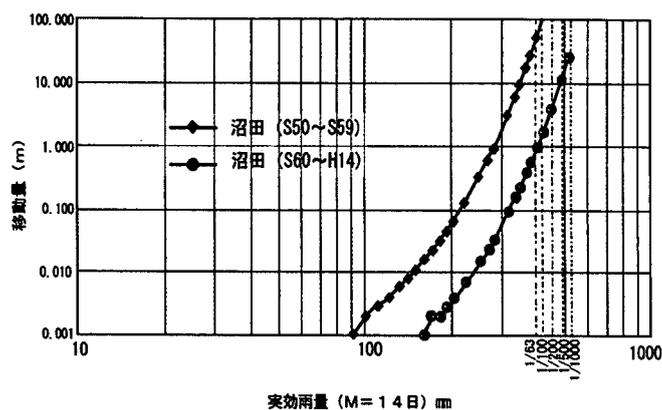
図4. 地すべり移動量と実効雨量の関係

このグラフから、同レベルでの実行雨量でも、対策工の進んだ昭和60年以降の移動量の減少が顕著に表れており、地下水排除工の効果を評価できたと考えられる。

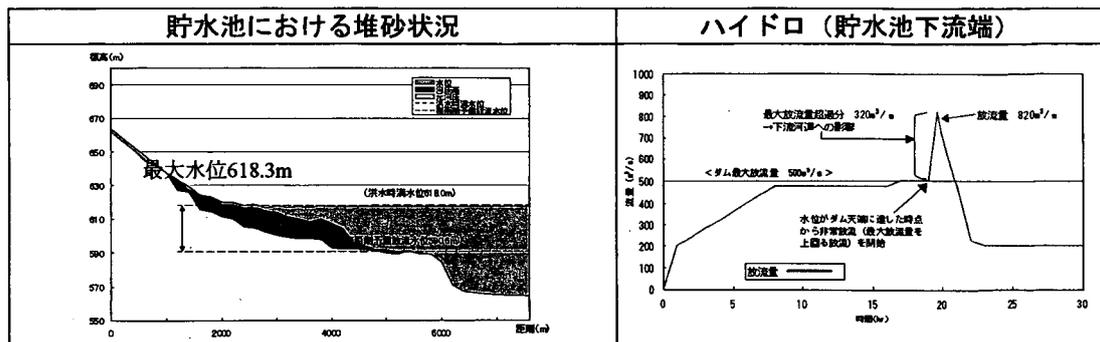
図-1 ダム機能に対する貯水池上流における土砂災害対策の考え方 (短期：小渋川)

なお、短期的な洪水調節容量の低下は、緊急放流を行った結果生じる貯水池下流に対する流量の増加量として図-1のハイドロのとおり評価した。長期的な有効貯水容量の低下は、貯水池計画の比堆砂量を上回る土砂量として図-2のとおり評価した。

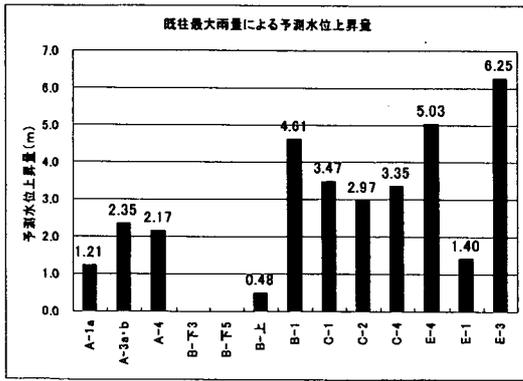
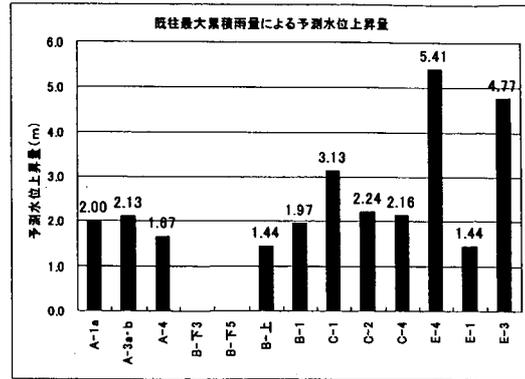
図 3.2. 二次元数値解析における水位変位量予測結果

a) 既往最大日雨量における水位上昇量予測  
(上昇量は既往最高水位からの上昇量)

b) 既往最大連続雨量における水位上昇量予測  
(上昇量は既往最高水位からの上昇量)

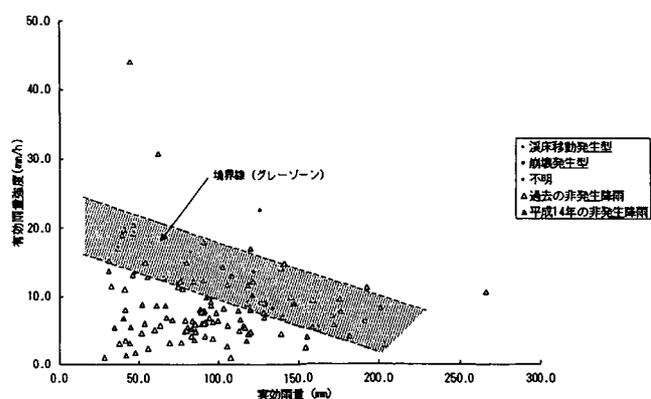
図-1 有効雨量強度と実効雨量

- ・土石流発生降雨と土石流非発生降雨との境界線として、従来の知見である境界線（グレーゾーン）については再確認されたが、一方でこれらの境界を明確化する新たなデータの取得はできなかった。
- ・「土石流発生に關与する降雨条件」では 10 分間雨量を「5 ～ 7mm」としているが、既往土石流はほとんどが 7mm 以上であるのに対して、平成 14 年は 6 ～ 6.5mm であることから、7mm を土石流発生／非発生の境界とすることも考えられる。

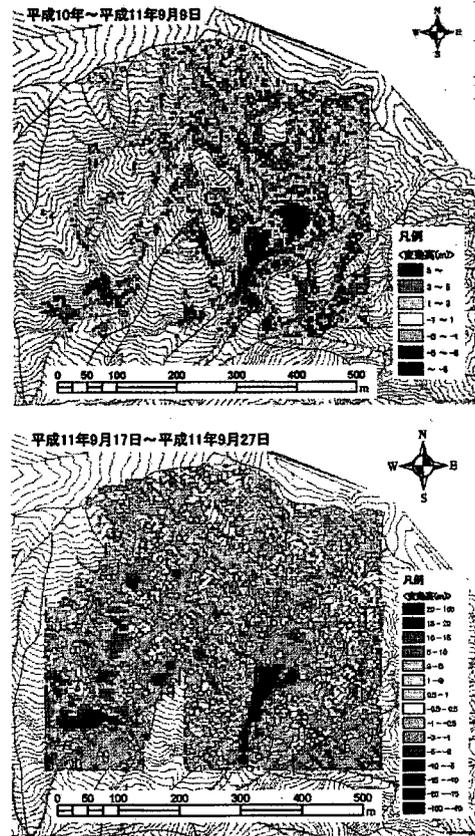
図－2 侵食・堆積状況解析の例

- ・平成 11 年土石流の発生原因は大規模崩壊であり、この時の崩壊残土が大量であったため土石流が連続して発生した。このことから、不安定土砂の蓄積は大規模崩壊等、大量の土砂生産が発生した場合に発生し、ここで発生した不安定土砂は、その後の降雨によって流出すると考えられる。
- ・土石流の非発生原因については、不安定土砂の蓄積がほとんど見られなかったことが挙げられる。その原因としては、次のように考えられる。
  - ①支溪流の溪床が非常に急勾配であり、不安定土砂として流域内に滞留できない。
  - ②土砂の生産が少ない場合には降雨によって流出してしまう。

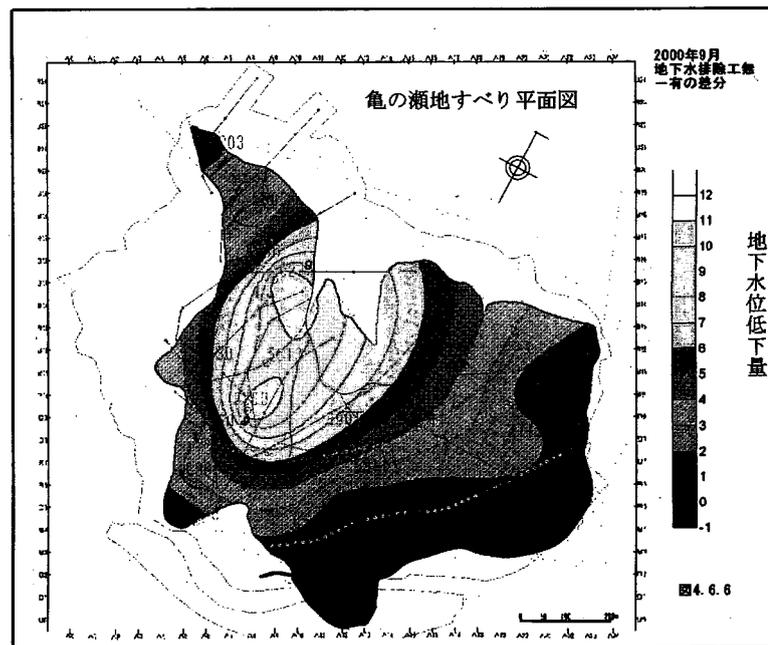
さらにこのモデルを応用して、将来的な危機管理やリアルタイム安定解析などに活かすことができると考えられる。シミュレーション解析結果では、2000年の豪雨\*後の地下水位を例にとると、地下水排除工によって最大10mの地下水位低下が生じている結果となった（右図）。

\* 2000年9月10日～12日の3日間で172.5mm

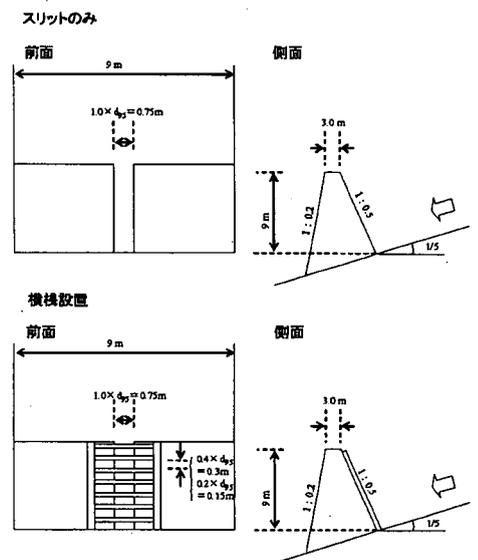
図-2 堰堤模型図

堰堤模型：スリット幅は  $1.0 \times d_{95}$  ※ (0.75 m)、横棧設置 (図-2) 時のスリット幅は  $0.4 \times d_{95}$  (0.3 m)、 $0.2 \times d_{95}$  (0.15 m) ※  $d_{95}$  は巨礫群の 95% 粒径としている。

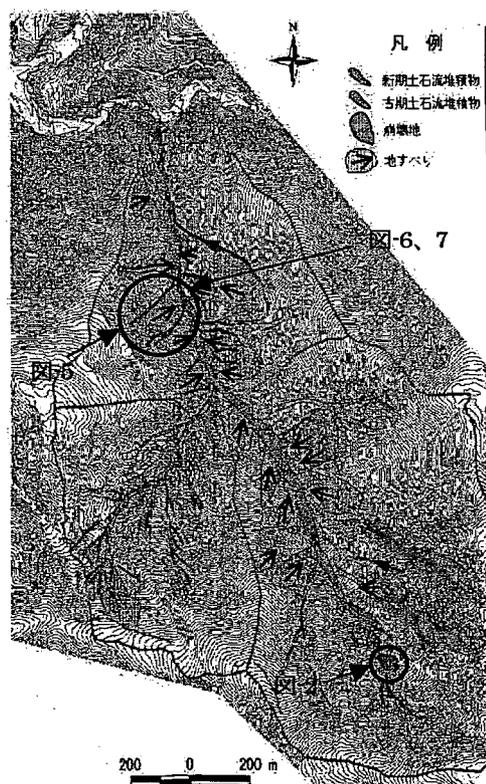
図-1 調査地斜面変動の全様

レーザ計測による平面図から地すべりが多数抽出できる(図-1)。地すべりの活動に伴い岩盤が緩み、地すべりの端部にガリー浸食が発達している(図-5)。河床からはガリー浸食により供給された堆積物が確認される(図-6)。ここではレーザ計測による平面図(等高線間隔0.25m)に堆積物の分布状況を示した(図-7)。平面図では、直径約1.5mの巨礫が抽出できている(図-6、7を参照)。

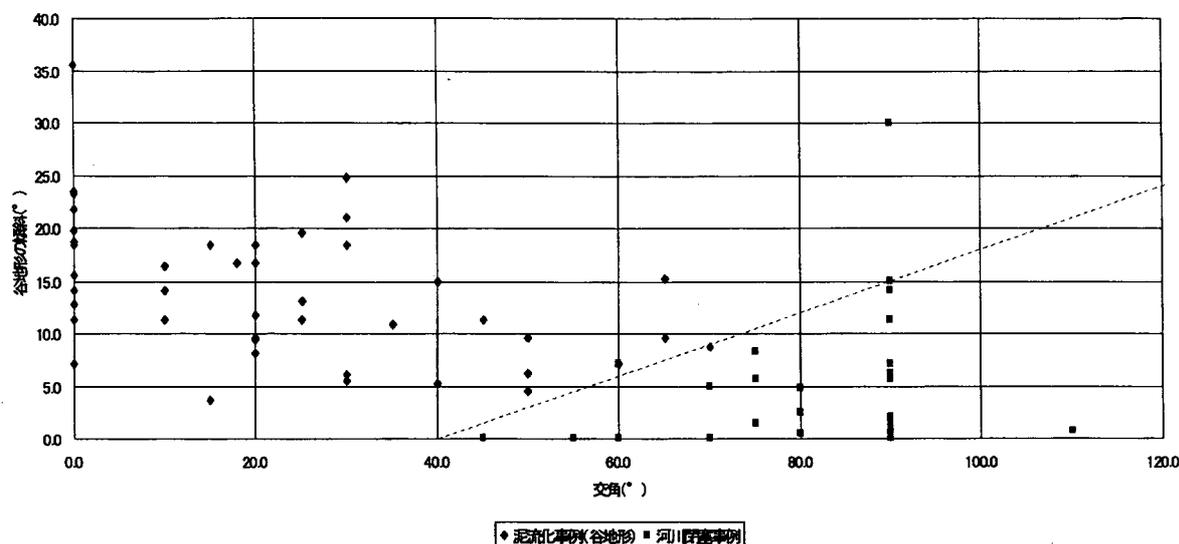
図2 谷地形傾斜角、地すべり方向と谷地形の交角

- ・ 交角が小さく、谷地形が急であるほど泥流化しやすい。
- ・ 流動化が発生する谷地形の傾斜の下限は約  $5^{\circ}$  である。
- ・ 交角は  $70^{\circ}$  付近が流動化の上限となっている。
- ・ 下流の傾斜が約  $5^{\circ}$  より緩くなると、交角に関係なく泥流は発生せず、河川を閉塞する可能性が高い。
- ・ 交角が  $90^{\circ}$  の場合は、谷地形の傾斜が  $5^{\circ}$  以上でも泥流の発生はみられない。

結果は、図2に示すとおりである。この図から以下の特徴が整理される。

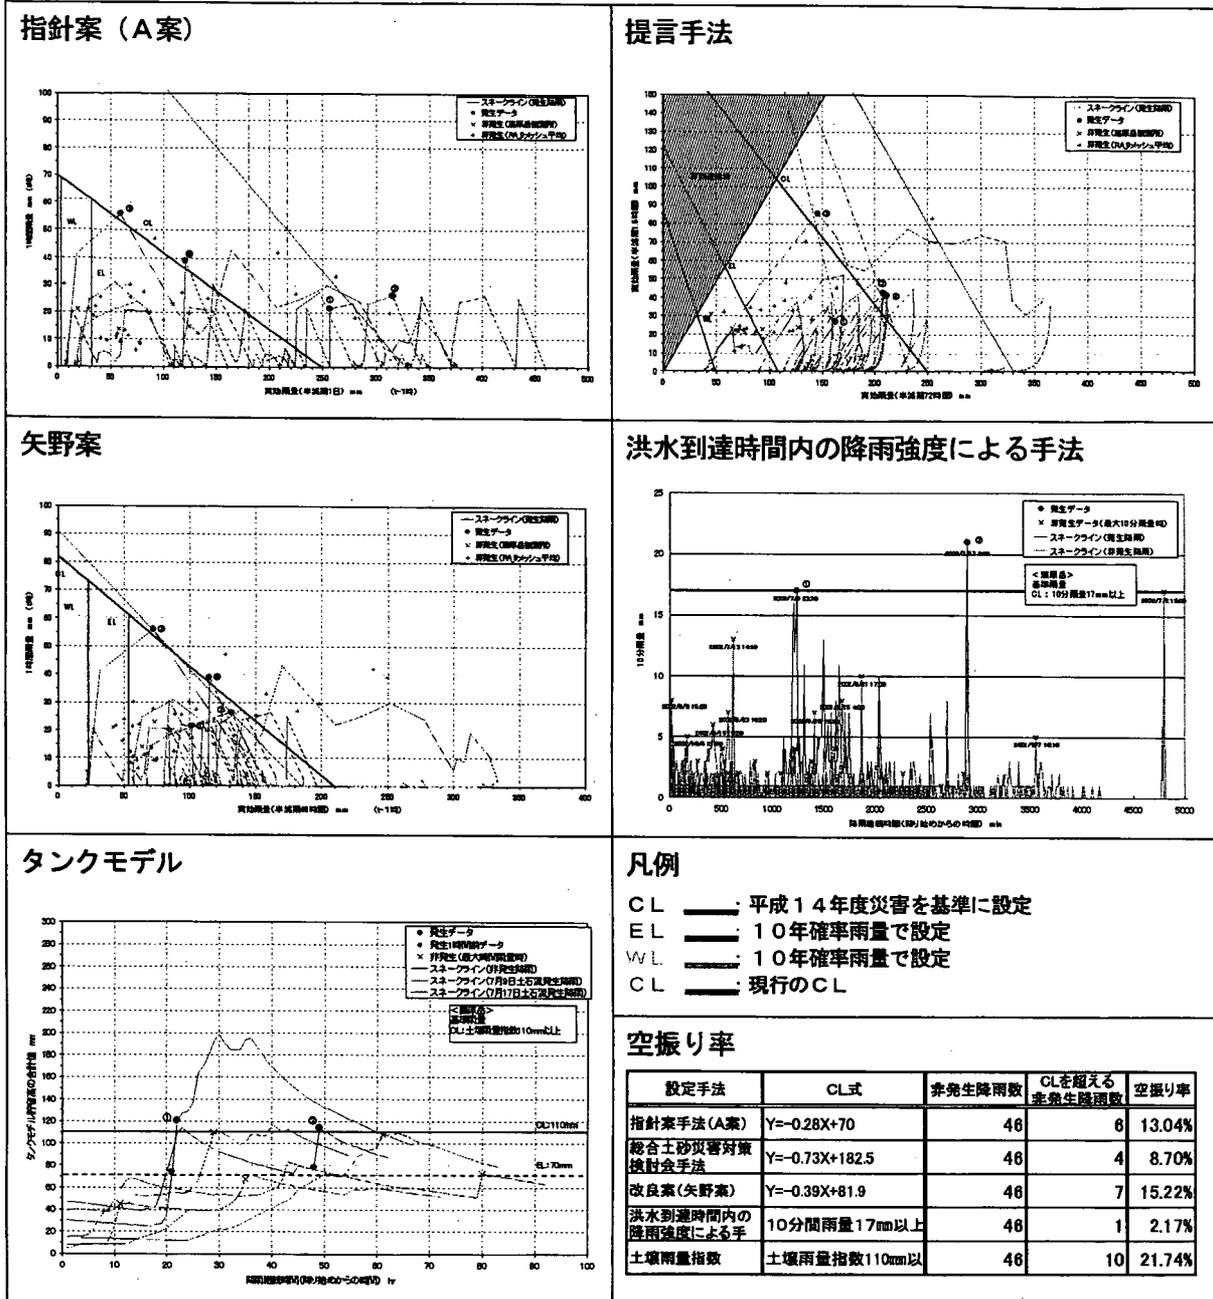
図2 各種手法による検討結果

各種手法による検討の結果は、図2に示すとおりである。空振り率は、洪水到達時間内の降雨強度による手法がもっとも低く、分離性もよい。

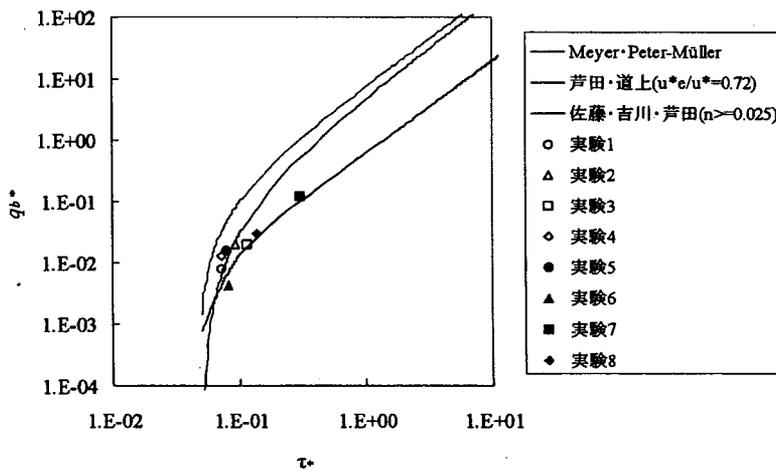
図-1 実測無次元掃流砂量と計算値との比較

この図は各実験の無次元掃流砂量と代表的各掃流砂量式による計算値との比較を示した図である。全体として佐藤・吉川・芦田の式及び芦田・道上の式が今回の実験結果をよく表現している

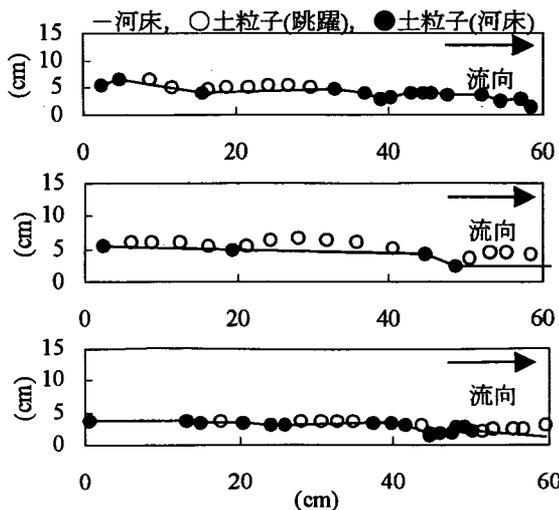
図-2 土粒子の移動軌跡例 (1/12 秒間隔でプロット)

実験中この図の例のように、河床より浮上・跳躍し掃流される土粒子が多数観測された。
