地域環境特性に配慮したのり面緑化工に関する研究

Study on the slope revegetation method for the conservation of regional ecosystems

社会资本マネジメント研究センター 緑化生態研究室
Research Center for Infrastructure Management
Landscape and Ecology Division

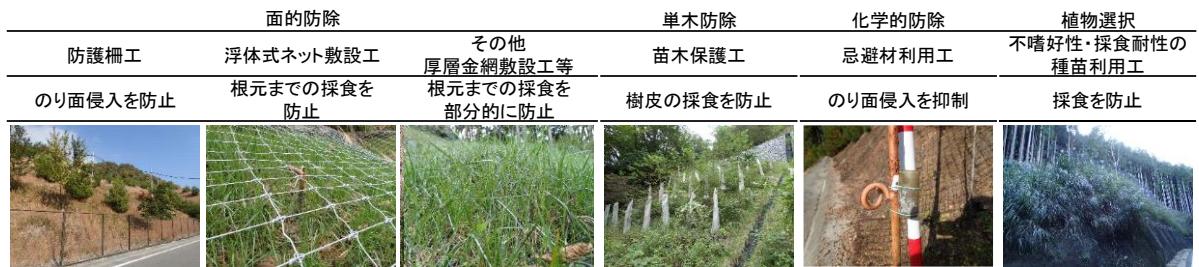
図-1 獣害対策工の種類

調査地で行われていた獣害対策は、面的な防除として防護柵工（14事例）、浮体式ネット敷設工（20事例）、その他として客土注入マット工や厚層金網の敷設工等（7事例）であった（図-1）。また、単木防除として苗

木保護工（2事例）、1防除（試験施工）として忌避材利用工（1事例）、植物選択による防除として不嗜好性・採食耐性的種苗利用工（1事例）があった。

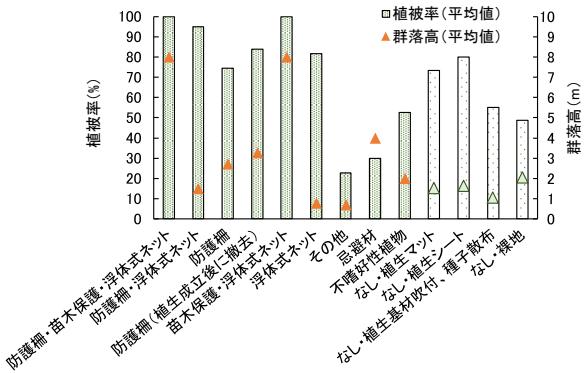
図-2 獣害対策別の植被率及び群落高

防護柵、浮体式ネットの単独工とこれに苗木保護工を加えた組み合わせによる対策工では、植被率が70%以上と高く、対策工が行われていないのり面においてものり面全面を植生マットやシートの資材で被覆する緑化工法では70%程度の植被率であった（図-2）。

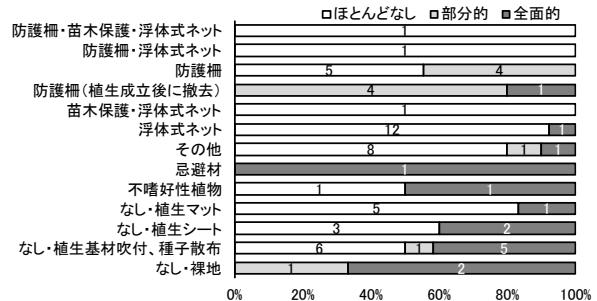
図-3 獣害対策工別の土壤侵食

シカの食害や踏み荒らしによって発生するのり面の土壤侵食は、忌避材（試験施工）や不嗜好性植物による対策工、対策工なしにおいて全面的な被害が確認された（図-3）。木本植生の成立後に防護柵を撤去した場合には、草本植生の食害などにより部分的や全面的な侵食が発生していた。また、防護柵や浮体式ネットを設置したのり面で発生している原因は、柵やネットの資材が劣化したことにより侵入され被害を受けたものであった。

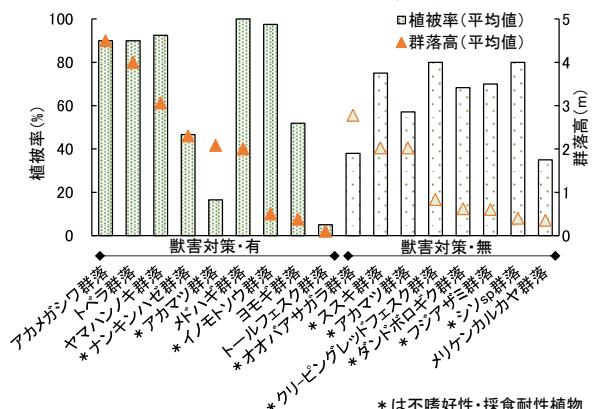
図-4 獣害対策別の成立植物群落
表-3 獣害が予想される場合の緑化目標と配慮事項

二元指標種分析によるのり面植生の分類では、対策工が行われた場合に、アカメガシワ、トベラ、ヤマハンノキ、ナンキンハゼ、アカマツを代表とした木本群落、メドハギ、ヨモギ、トールフェスクを代表とする草本群落、イノモトソウによるシダ植物群落が成立していた（図-4）。対策工を行わない場合には、オオバアサガラ、アカマツを代表とする木本群落とススキ、クリーピングレッドフェスク、ダンドボロギク、フジアザミ、シソ類、メリケンカルカヤを代表する草本植生が成立していた。このうち、木本種のナンキンハゼ、アカマツ、オオバアサガラ、草本種のススキ、クリーピングレッドフェスク、ダンドボロギク、フジアザミ、シソ類、シダ植物のイノモトソウはシカの不嗜好性植物とされており、獣害対策なしののり面ではほとんどが周辺地域の自然植生とは異なる偏向植生となっていることが確認された。
