# 珠洲市大谷浄水場の応急復旧計画の立案支援について

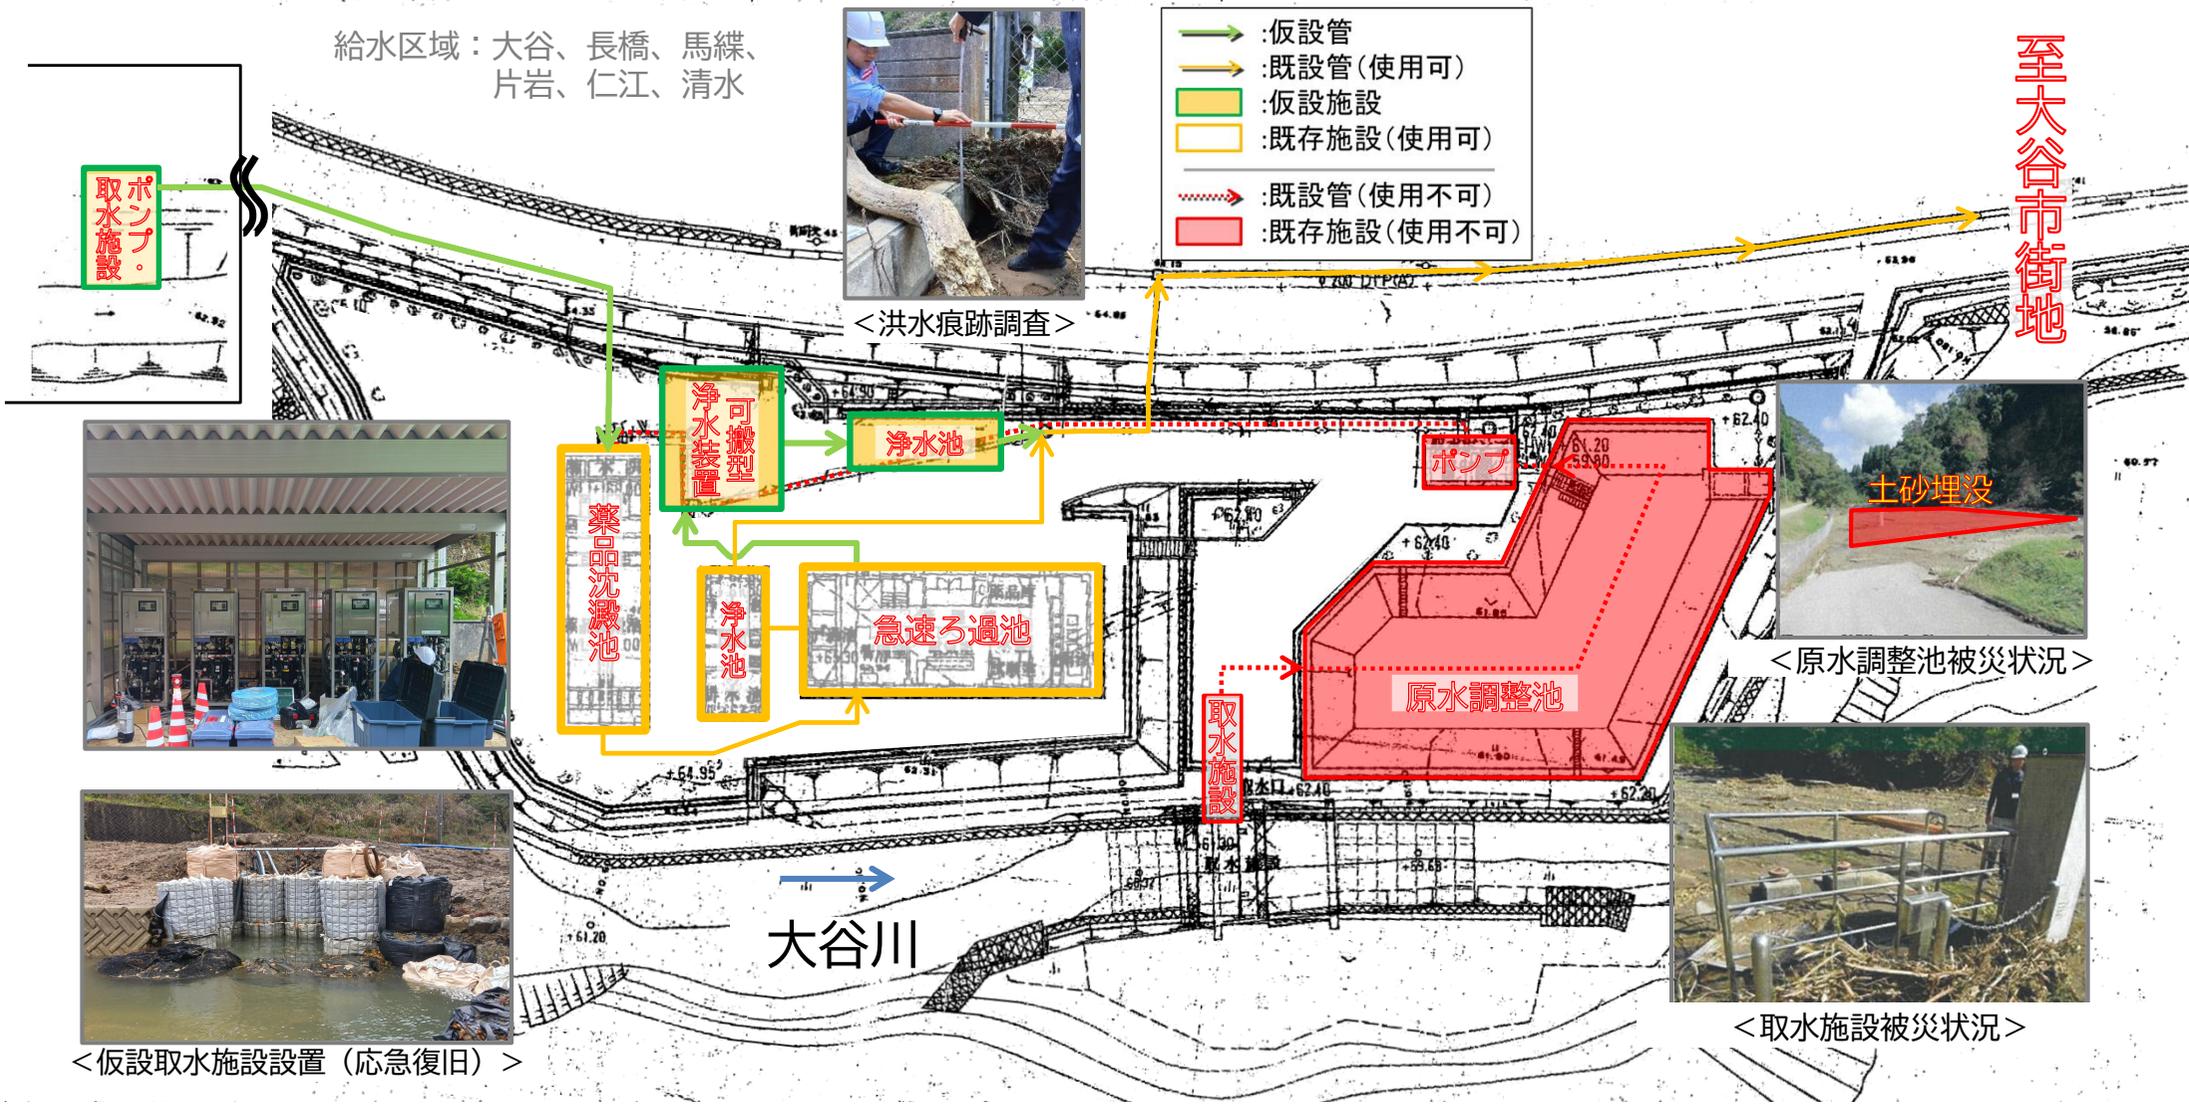
<仮設取水施設設置（応急復旧）>

- 令和6年9月の大雨により、珠洲市大谷浄水場では、原水調整池、急速ろ過池、浄水池に土砂が流入するとともに、取水施設が損傷するなど、水道施設に甚大な被害が発生。
- 能登上下水道復興支援室は、可搬型浄水装置の導入や仮設配管敷設を含めた応急復旧計画、及び工程計画を珠洲市に提案。以降、国、県、市が連携し、仮設配管敷設に必要な道路啓開、仮設取水ポンプ設置のための河道浚渫等を実施。
- なお、（公社）日本水道協会の枠組みの活用により、名古屋市等が応急復旧の支援を実施。
