## 建築物の地震動による被害

国土交通省国土技術政策総合研究所  
総合技術政策研究センター  
評価システム研究室 榎本敬大

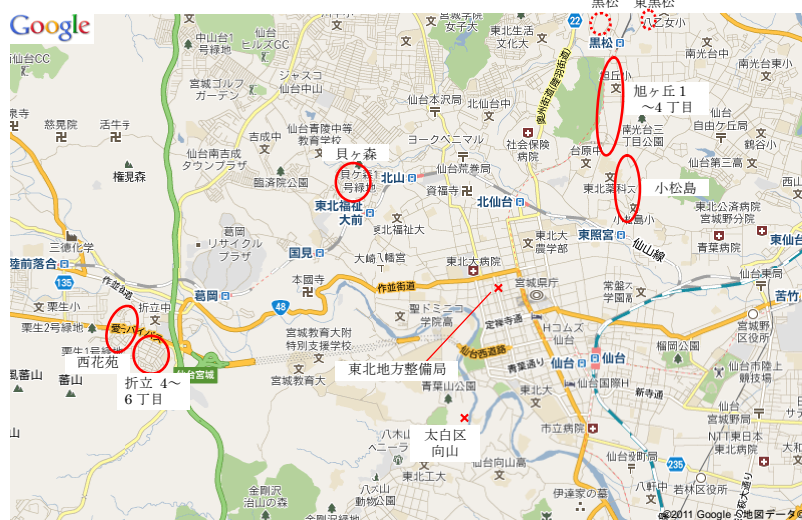
## 仙台市の被害

被害の集中した地区の多くは造成宅地

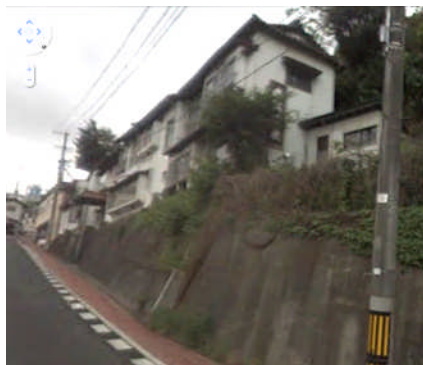
被災前の様子  
Google マップ ストリートビューより

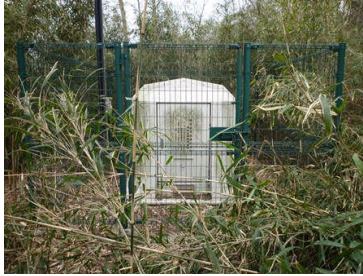
左側に約3mの段差あり

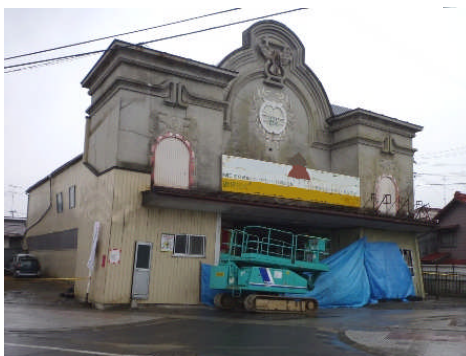
古い映画館を改装した工場

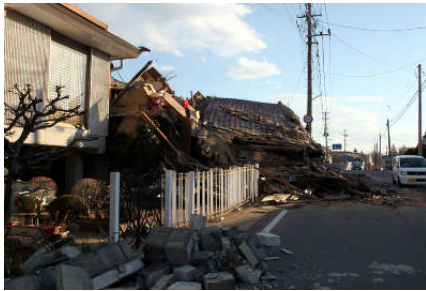
倒壊家屋  
(須賀川市ホームページより)

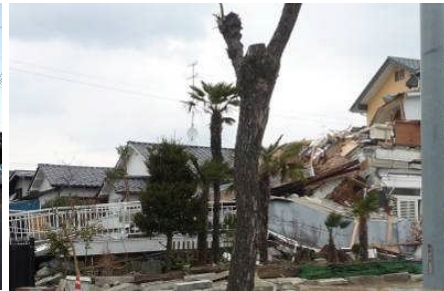
倒壊家屋(構造種別不明)

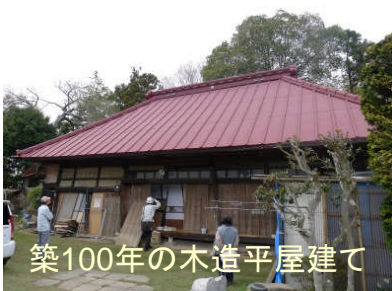
築100年の木造平屋建て

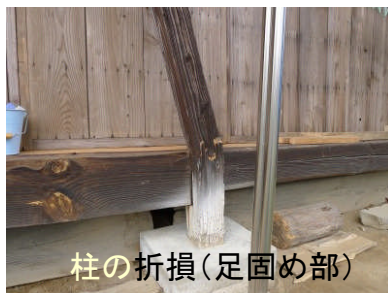
柱の折損(足固め部)

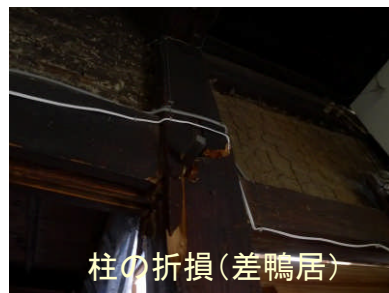
柱の折損(差鴨居)
