平成 26 年 11 月 27 日

平成 26 年 11 月 22 日に発生した長野県北部を震源とする地震による  
建築物の被害調査報告（速報）

国土交通省国土技術政策総合研究所  
独立行政法人建築研究所

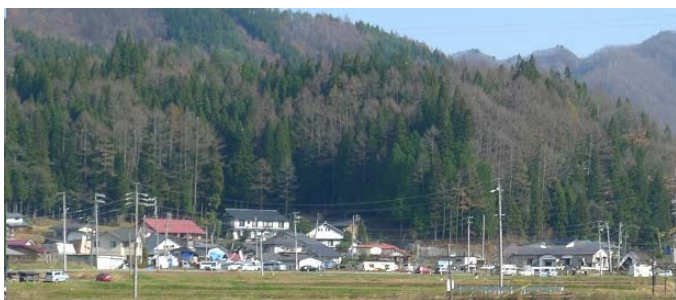
丘陵から水田に向かって緩やかに広がる傾斜地の中腹に住戸が密集して並び(写真 5.1.1)、複数の住宅が倒塌している(写真 5.1.2)。白馬村での観測記録より主震動方向は南北方向と推測とされるが、墓石の転倒方向はほぼランダム(写真 5.1.3)であった。また、道路舗装ひび割れ(写真 5.1.4)なども多く確認され、地盤変状等も生じていることがうかがわれた。

写真 5.1.1 堀之内西部地区全体の概観

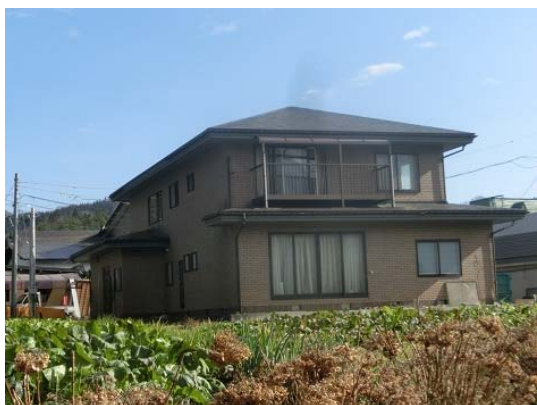
は、北へ大きく傾いていた（写真 5.1.13）。その他にも複数の土塗り壁を有する住宅の倒壊事例（写真 5.1.14、写真 5.1.15、写真 5.1.16）が見られた。その他、1 階が納屋等で 2 階に居室の有る建築物（以下、納屋併用家屋）や納屋の倒壊が複数確認された（写真 5.1.17、写真 5.1.18）一方で、ほとんど被害を受けていないか、被害が軽微（写真 5.1.19、写真 5.1.20）な住宅も存在した。また、この地区の多くの建築物は傾斜地に建ち、少なからず敷地地盤の影響による被害があるものと考えられるが、地盤変状（写真 5.1.22）と背後（北側）の擁壁の崩壊（写真 5.1.23）の影響を受けたと考えられる部分的に崩壊した建築物（写真 5.1.21）が確認された。その他、コンクリートブロック造の小規模な建築物の崩壊（写真 5.1.24）が確認された。

写真 5.1.20 外観上無被害の住宅

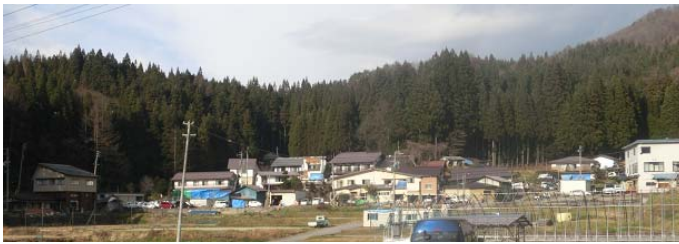
前節の堀之内西部地区の約 300～500m 東側に位置し、住宅群は一旦途切れてから十数戸程度が密集する集落（写真 5.2.1）と、さらにその約 300～500m 東側に十数戸が点在する集落とで構成されている。

写真 5.2.1 堀之内東部地区西側集落の概観

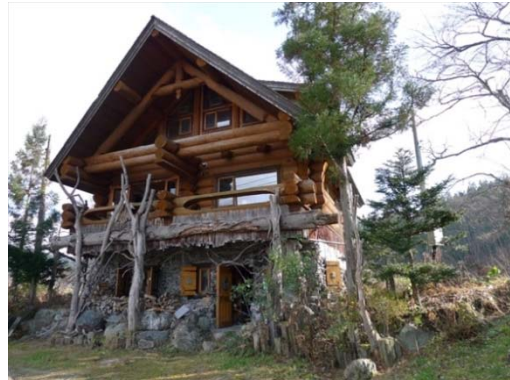
その他、この地域では道路には地盤の隆起によるアスファルトのひび割れがいたるところに確認された（写真 5.3.20）。1F が RC 造で 2 階がログハウスの建築物は外観からは被害が確認されなかった（写真 5.3.21）。土蔵、納屋併用家屋の被害（写真 5.3.22、写真 5.3.23）や、灯油タンクの転倒も多く確認された（写真 5.3.24）。外観からは被害が少ないと思われる住宅も多数存在した（写真 5.3.25）。

写真 5.3.21 1F RC+2階ログハウスの建築物

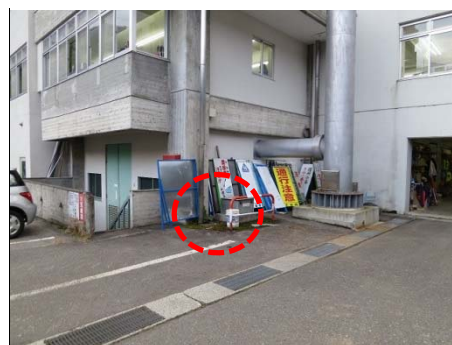
小谷村役場、小川村役場の震度計の設置状況と周辺の被害状況を確認した（写真 6.2.1、写真 6.2.3）。どちらの震度計も建物の脇に設置され（写真 6.2.2）、小川村の震度計の横は 3m ほどの高低差となっていた（写真 6.2.4）。どちらの震度計の周辺においても、建築物の目立った被害は確認できなかった。

写真 6.2.2 小谷村震度計の周辺状況

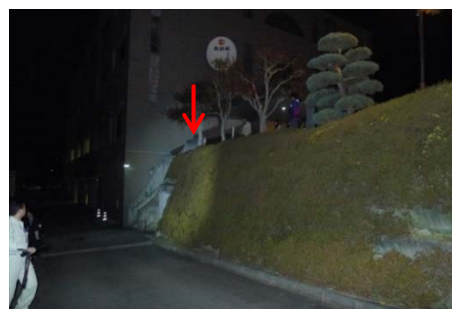
写真 6.2.4 小川村震度計の周辺状況
