国土交通省 国土技術政策総合研究所

国立研究開発法人 建築研究所

## 平成 28 年 10 月 21 日 14 時 07 分頃の鳥取県中部の地震による建築物等被害調査報告

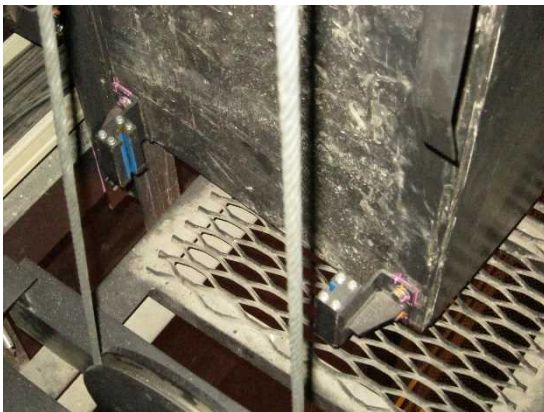
また、音楽ホール舞台装置のバトンの昇降機構として設けられているカウンターウェイトが、ガイドレールから外れていることが多数確認された（写真5-12～5-14）。

写真 5-13 ガイドがレールから外れたカウンタ  
ーウェイト

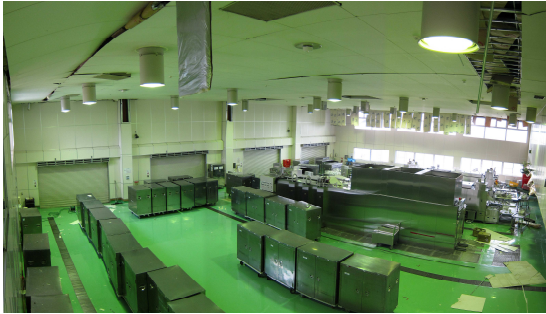
非構造部材の被害は、調理室において壁ボードが多数脱落するとともに鋼製下地材による吊り天井が脱落し、洗浄室においても壁ボード及び鋼製下地材による吊り天井(洗浄室の高所にある天井の天井高さは実測で約6.1mであり、特定天井に該当する。)が多数脱落しているのを確認した(写真5-62～5-68)。壁、天井ともにボードはけい酸カルシウム板である。なお、ボードが脱落した調理室の壁は、設計図書及び現場での確認によると、□-100x100x2.3の軽量形鋼を最大で3.8m程度の間隔で上下に配置し、その間にJIS90形の鋼製下地材による下地を組み、厚さ6mmのけい酸カルシウム板の下張りの上に同6mmの化粧けい酸カルシウム板で仕上げたものである。

写真5-65 内観（洗浄室。パノラマ合成。）

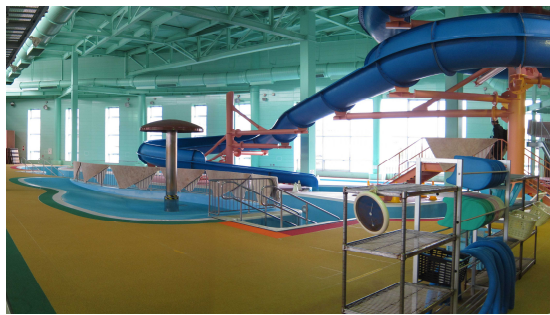
その他、FRP製の流水プールが階段付近の2箇所で損傷して、流水プールの水が流れ出ている（写真5-74～5-78）。

写真5-74 流水プール
