第 8 編 道路施設

道路橋

Highway Bridges

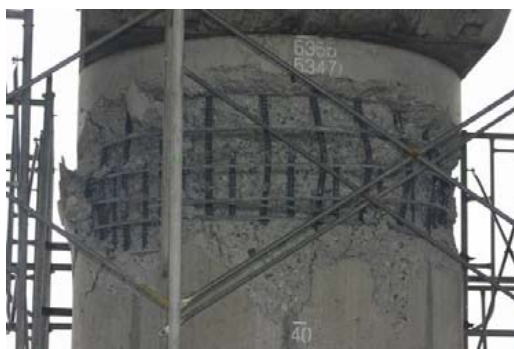
地震により、下り線（柏崎方面）のP5橋脚の軸方向鉄筋(D32)の段落し位置でかぶりコンクリートの剥落、軸方向鉄筋のはらみだし、帯鉄筋(D16、150mm間隔で配筋)の重ね継手のはずれが生じた（写真-8.2.3、写真-8.2.4）。また、P6橋脚でも斜めひびわれとかぶりコンクリートのうきが確認された。その他の橋脚では、橋脚柱上部に水平及び斜めひびわれが生じていた。さらに下り線A2橋台上におけるBP支承5基の移動制限ストッパー部に破損が確認された。特に両外桁のストッパーの変形が著しく、一部破断も確認された。

写真-8.2.4 P5橋脚の断面損傷状況（拡大）

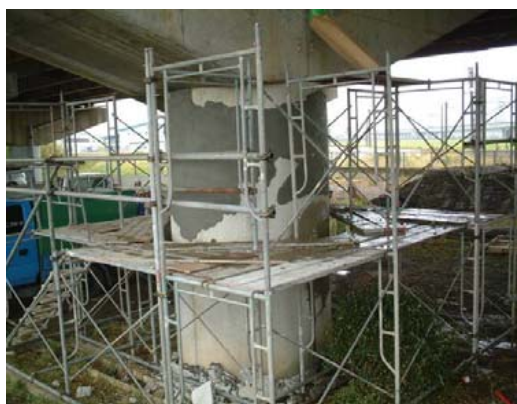
写真-8.2.5 モルタルによる断面修復後の状況（P5橋脚、この後に炭素繊維シート巻立て）

橋脚については、地震後10月26日から断面修復、炭素繊維シート巻立て（P5及びP6橋脚）ならびにひびわれへの樹脂注入（P5、P6橋脚以外）による応急復旧が行われた（写真-8.2.5、写真-8.2.6）。

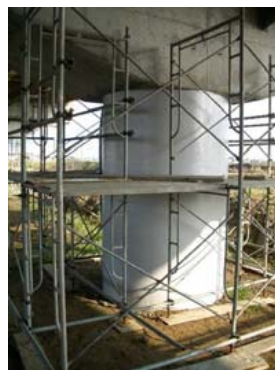
写真-8.2.6 炭素繊維シート巻立てによる応急復旧状況（P6橋脚）

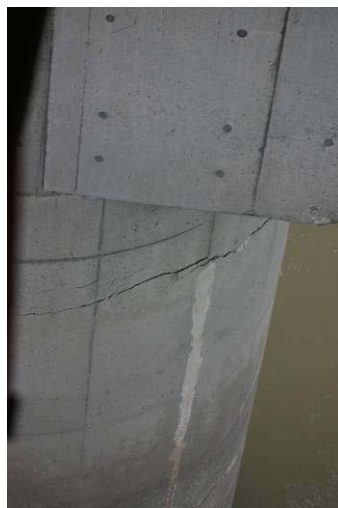
写真-8.2.11 橋脚に生じたひびわれ(P6橋脚)

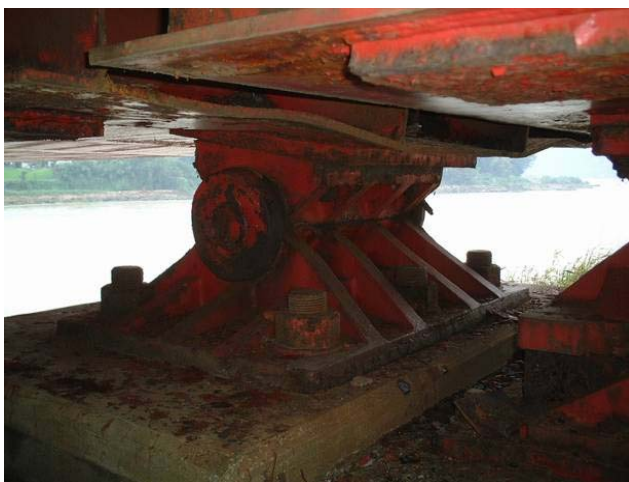
写真-8.2.14 箱桁下フランジの変形(P5橋脚上)

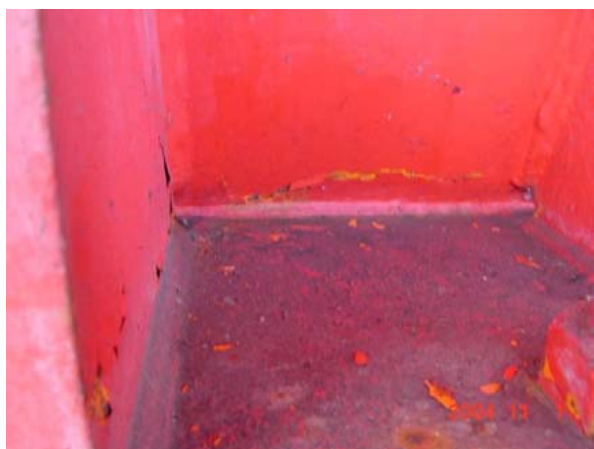
堀之内橋では、P1 橋脚の固定支承においてサイドブロックの変形・脱落及び支承ピンの橋軸直角方向へのずれ、ピンカバーの脱落が見られ、支点上の桁ウェブ面にはらみが生じた（写真-8.2.32）。また、P2 橋脚の高さ方向中心部と、地表面付近に水平ひびわれが生じた（写真-8.2.33）。

写真-8.2.32 支点上の桁ウェブ面のはらみ（堀之内橋）

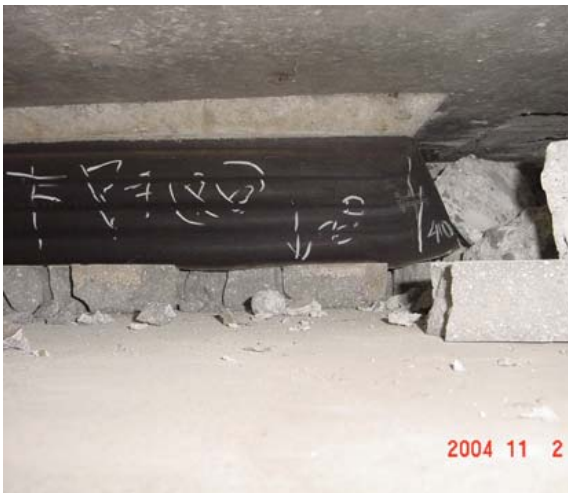
十日町高架橋では、中空床版桁の支承アンカーバーの損傷及びゴム支承の残留変形がA1～P12の間で見られた（写真-8.2.39）。また、P12からP18の連続鉄桁部における対傾構・下横構の変形（写真-8.2.40）や、床版下面のコンクリートの剥離、主桁ウェブ突合せ溶接部塗膜剥離が生じた。A1～P12の間の橋脚基部では、液状化による噴砂及び地割れが確認された。

写真-8.2.39 ゴム支承の変形(十日町高架橋)

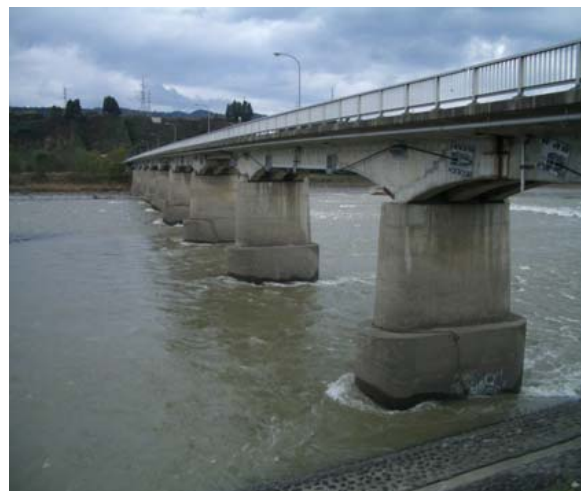
十日町橋では、2橋脚上で橋脚および支承との接触による桁下部のコンクリートの剥離が確認できた。また、橋軸直角方向のコンクリート製の変位制限構造が無くなっている箇所が4カ所確認できたが、全てが今回の地震が原因かは確認できなかった（写真-8.2.43）。さらに、左岸側橋台部（A1）では、親柱と高欄の衝突痕も確認できた。

写真-8.2.43 橋軸直角方向の変位制限構造のはずれ(十日町橋)

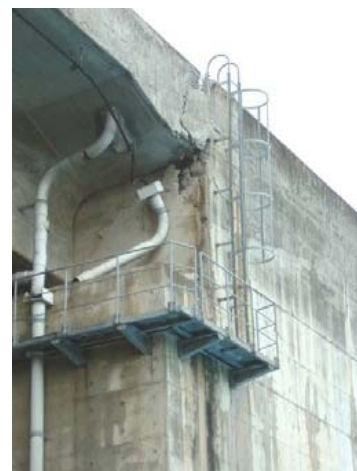
芋川橋では、下り線の固定支承を有する橋脚1基で橋軸直角方向の面にせん断ひびわれが生じた（写真-8.2.49）。また、桁衝突により高欄および橋台が損傷した（写真-8.2.50）。なお、この他に、本橋では支承部の破損が報告されている。

写真-8.2.50 桁衝突による高欄および橋台の損傷（芋川橋）

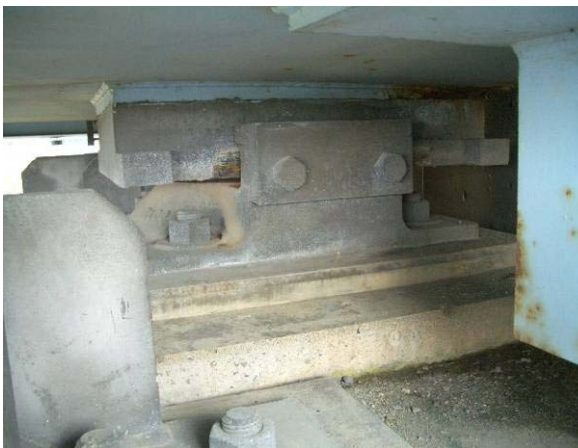
越路橋では、右岸側橋台から2本目のRC壁式橋脚に地表面から高さ1.5mと2mほどのところに微小な水平ひびわれが生じた。また、高欄および右岸側橋台のBP支承（可動）に3、4cm程度の擦過痕を確認した（写真-8.2.52）。

写真-8.2.52 BP 支承に生じた擦過痕（越路橋）

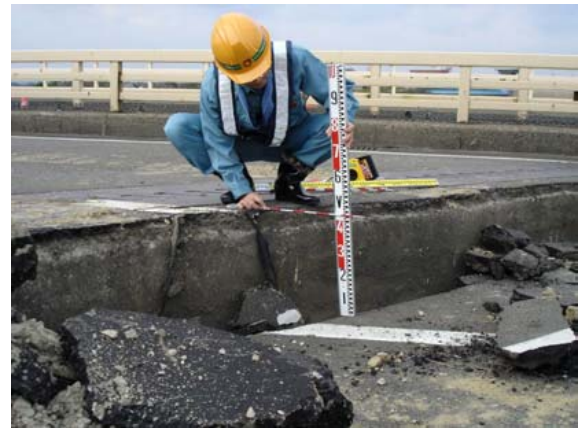
図-8.3.11に盛土の標準断面と主な被害状況を示す。また、写真-8.3.2に取付盛土と橋梁部との段差の様子を示す。盛土と橋梁との段差は約40cmであった。見附橋の橋台は50～70mm程度河川側に変位しており、この影響で橋台背面の裏込め土が盛土部よりも大きく沈下したものと考えられる。

写真-8.3.2 取付盛土と橋梁部との段差（国道8号）

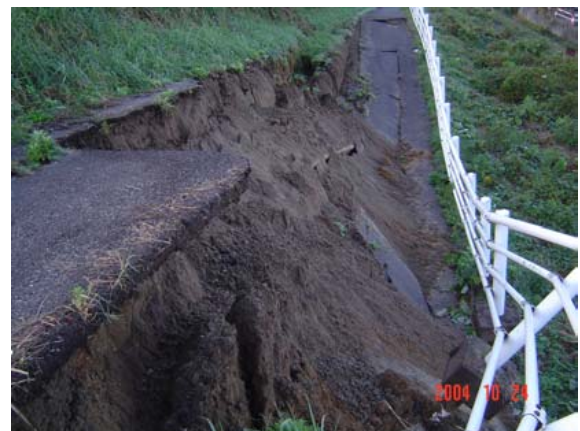
写真-8.3.3、図-8.3.12に、長岡側上り線ののり面崩壊状況と、この箇所の断面図をそれぞれ示す。図-8.3.12に示したボーリングデータから、盛土直下には緩い砂質土層が分布しており、地震動によりこの層が液状化したことが、盛土ののり面に大きな変形を引き起こした原因であると考えられる。

写真-8.3.3 のり面の崩壊状況（国道8号）

応急復旧としては、盛土ののり面の崩壊の拡大防止を図るために、崩壊末端と本線部分の盛土のり尻に大型

土のうを設置し、さらに、崩壊頭部にブルーシートを敷設し、雨水の浸透防止が図られた。本格復旧としては、盛土のり面直下を改良幅5m、改良深さ9m、改良率35%で深層混合処理工法により強化復旧することが検討された。

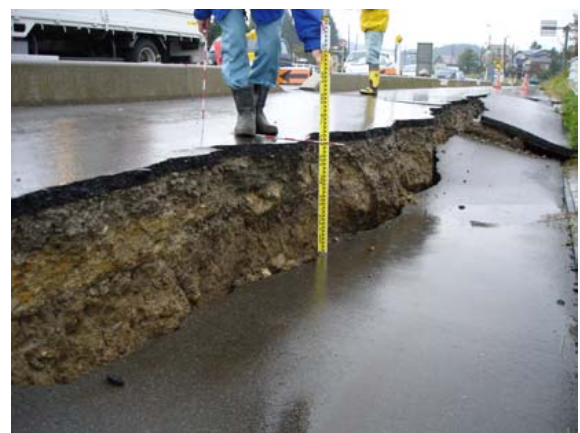
写真-8.3.4および写真-8.3.5に、のり面の崩壊状況および歩道部に生じた段差の様子をそれぞれ示す。盛土の被災としては、上り線の盛土のり面が下方の民地側に大きく変位し、歩道部分が60cm程度沈下した。これに伴い道路面にも全体に亀裂、沈下が多く生じた。図-8.3.13に、盛土のり面崩壊箇所の模式断面図を示す。盛土のり面の崩壊が生じた箇所は丘陵との境界部にあたり、地下水位が流入しやすい部分であることから、地震前までの雨により盛土内に雨水が浸入していたことが、被害を拡大した原因と考えられる。

写真-8.3.5 歩道部の沈下の状況 (国道8号)

応急復旧としては、盛土崩壊の拡大を防ぐことを目的に、大型土のうがのり尻に設置された。本復旧に当たっては、盛土のり面直下地盤を締め固め改良(グラベルコンパクションパイル工法)により強化することが検討された。

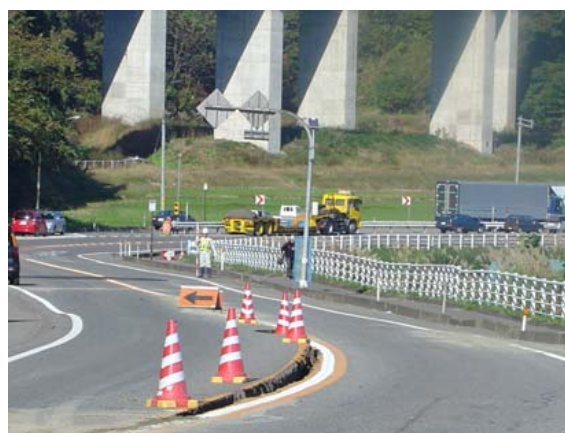
写真-8.3.7 片切片盛部の路面変状 (国道17号)

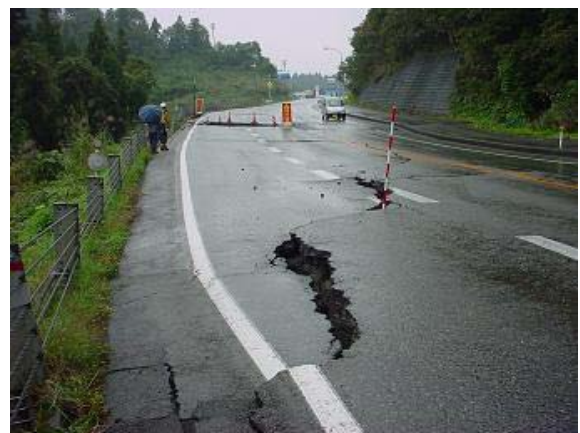
図-8.3.15に被害区間のうちkp261～kp261.480区間の平面図を示す。また、写真-8.3.8および写真-8.3.9にkp261.2～261.4付近の盛土のり面の変状および路面の変状の状況を示す。盛土の被災箇所の背後は沢地形となっており、盛土内に水が進入していた可能性が考えられる。

写真-8.3.9 路面の変状（国道17号）

本復旧に際しては、盛土表層部がすべりにより沈下しているため、すべり部分を撤去し、再転圧しながら腹付盛土を行い復旧するとともに、のり面は鋼製の軽量のり枠で補強することが検討された（図-8.3.16）。なお、隣接するブロック積み擁壁の被災箇所では、ジオテキスタイル補強盛土の採用が、グラウンドアンカーの被災箇所の復旧に際しては、抜けたアンカーの下方に吹付のり枠を追加し、代替のアンカーを設置することが検討された。

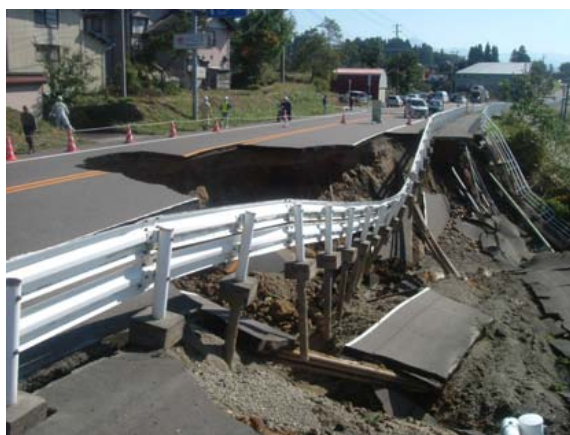
崩壊面内に古い吹き付けモルタル面が確認されたことから、1車線＋歩道部については盛土により拡幅拡幅工事が行われていたものと考えられる。したがって、崩壊箇所は明らかに沢地形であることから、台風23号による降雨により斜面および盛土内の水位が高い状態にあり、地震動により間隙水圧が上昇することにより、盛土部が崩壊したものと考えられる。また、併走するJR上越線の盛土のり先では噴砂のような現象も確認されたことから、盛土のり先付近の地盤の液状化も崩壊に關与していた可能性も考えられる。

写真-8.3.14 崩壊した道路（国道17号）

応急復旧として、崩壊の拡大防止を図るためにのり面にモルタル吹き付けるとともに、ブルーシートで被覆された。あわせて、緊急的に現道の路肩部分に緊急車両、地域交通を通すべく1車線の迂回路を設置した。さらに山側に暫定的な迂回路を設置し、11月1日には2車線を確保し、一般車両の通行規制が解除された。

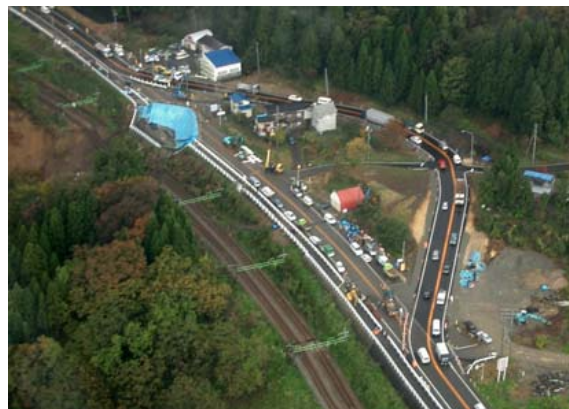
写真-8.3.15 山側に設置した緊急迂回路（国道17号）

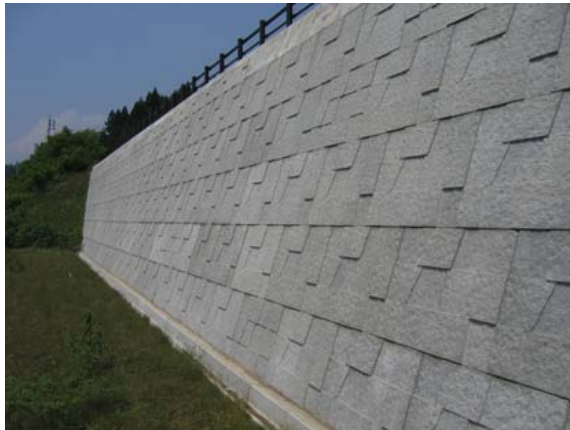
写真-8.3.16 ジオテキスタイル補強土壁による復旧状況（国道17号）

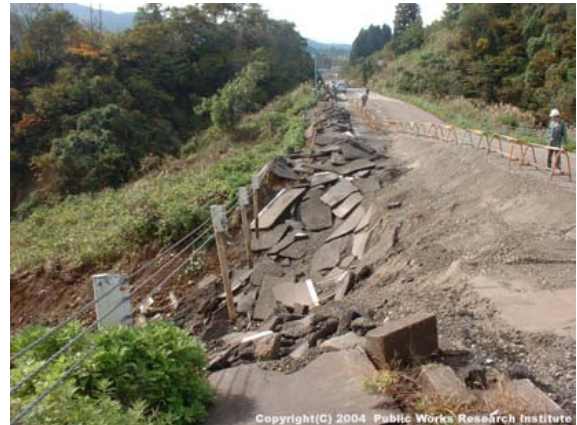
写真-8.3.17 盛土のり面の崩壊状況（国道117号）

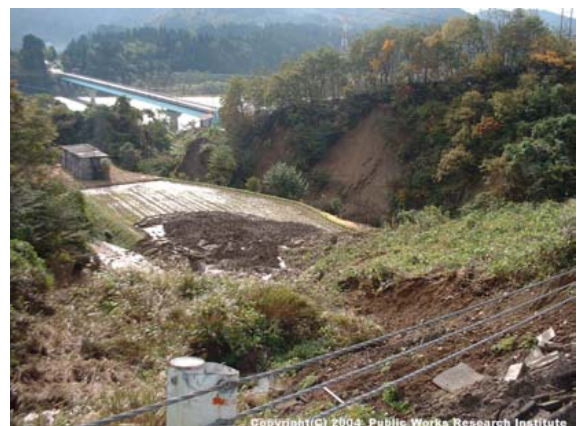
写真-8.3.18 崩壊土先端部の状況（国道117号）

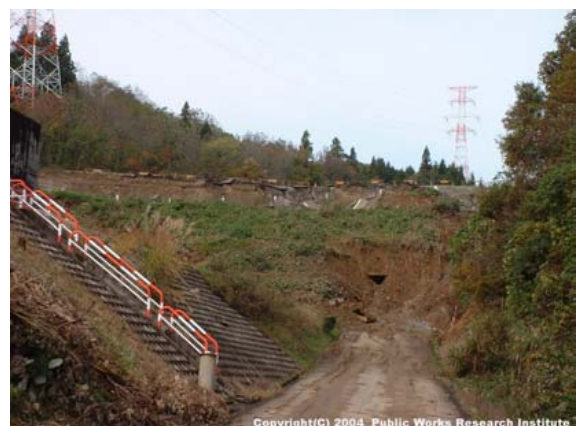
写真-8.3.19 崩壊土によるアンダーパス道路の閉塞

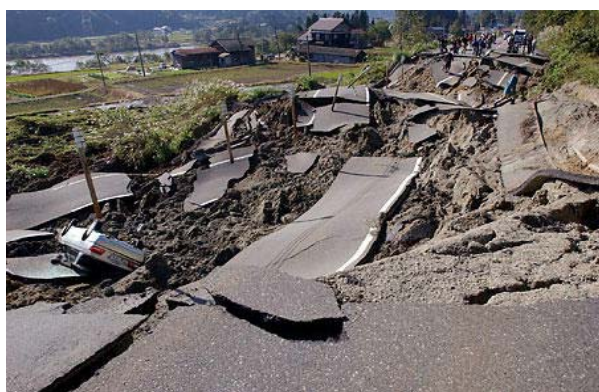
図-8.3.20の左側の尾根部を挟んで隣接する片切片盛区間では片盛部が車線全部を含む形ですべり崩壊し

写真-8.3.20 片切片盛土のり面の崩壊状況（国道117号）

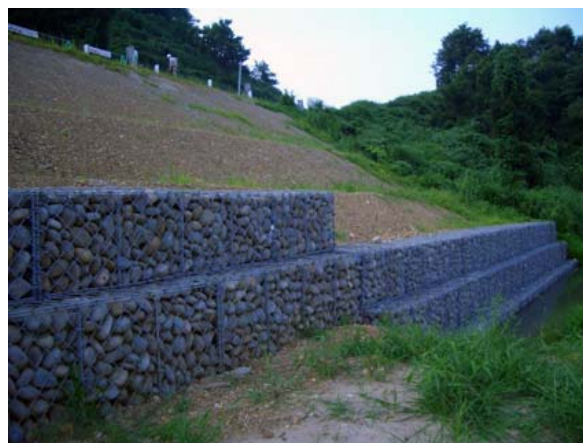
図-8.3.22 大型ふとん籠工による復旧状況（国道117号）

本復旧として、写真-8.3.22に示すように、盛土崩壊部ののり先に大型ふとん籠工を3段設置してのり先の排水性高め、盛土が再構築された。

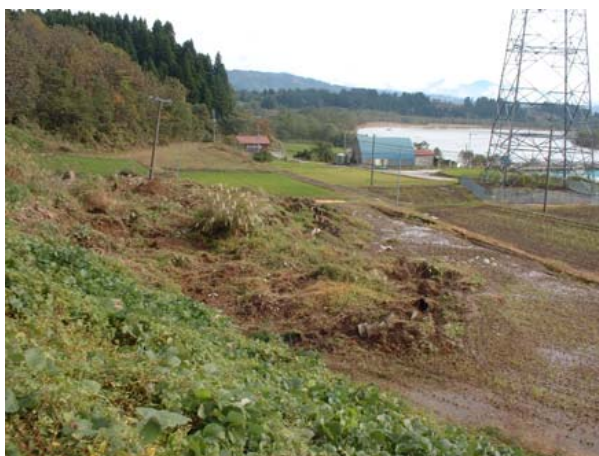
写真-8.3.21 崩壊土先端部の状況（国道117号）

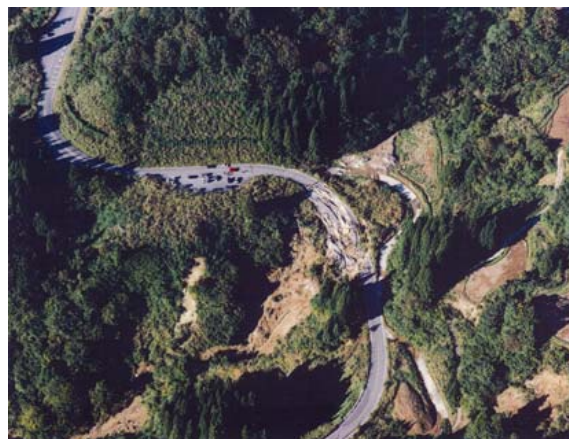
写真-8.3.24右上の山側に屈曲した道路は、沢地形に沿って作られた旧道である。旧道は無被害であった一方で、線形改良のために比較的最近に沢部を埋めた盛土が下部斜面上を大きく流動崩壊した。被災状況から、地震時に盛土中に地下水が進入し盛土内の含水比が高い状態にあったことが考えられる。なお、写真-8.3.25に示した補強土盛土の崩壊は、過去に降雨により崩壊した箇所を補強土盛土により強化復旧した箇所が、周囲の盛土の崩壊に引きずられて部分崩壊したものである。

写真-8.3.24 盛土崩壊箇所周辺の航空写真
（国道290号）

応急対策として旧道を利用した交互通行により交通解放されていた。

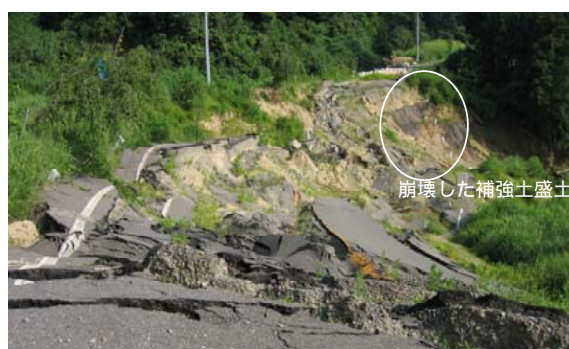
写真-8.3.25 盛土の崩壊状況（国道290号）

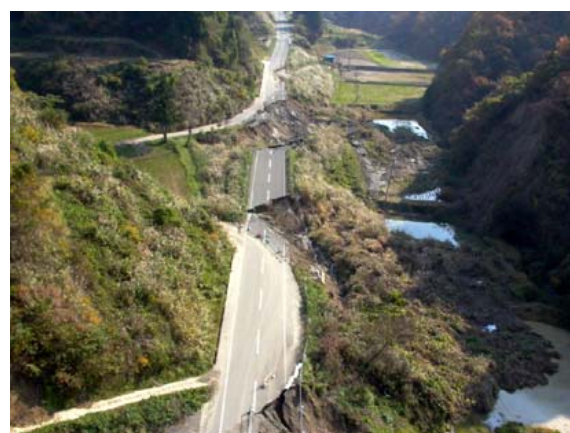
写真-8.3.27 沢埋め盛土の崩壊状況の空中写真（小国町法末）

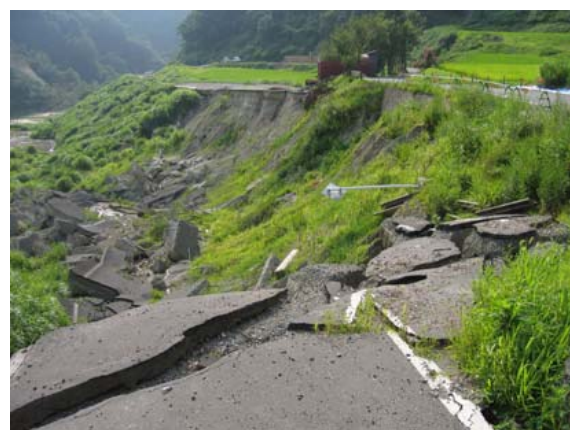
写真-8.3.28 盛土の崩壊状況（小国町法末）

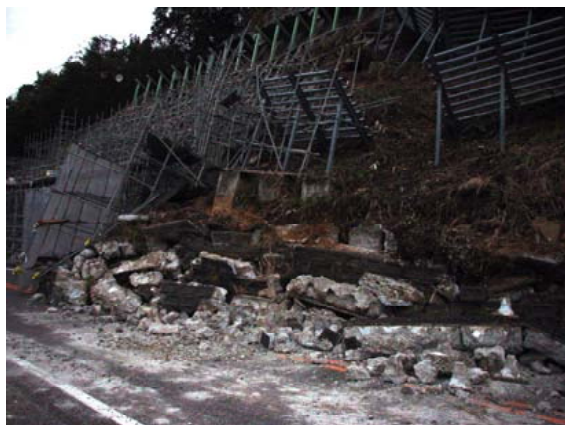
写真-8.3.29は、国道17号（川口町牛ヶ島地区）でのブロック積擁壁の被害状況である。被災箇所は、信濃川右岸側の丘陵地であり、国道は尾根部を切土、沢部を盛土により通過しており、切土側の斜面が崩壊し、切土側に設置された最大高さ5.2mのブロック積擁壁が約40mに渡って倒壊し、車道へ崩壊土砂が堆積した。また、斜面崩壊現場の谷側には重力式擁壁が設置されていたが、写真-8.3.30のように、擁壁躯体に2～3mm程度の縦クラックが入っており、前面に押し出されたために路面では約20cmの陥没が発生していた。

写真-8.3.29 ブロック積擁壁の倒壊（国道17号）

地山の地質は、図-8.3.36に示すように新第三紀鮮新世川口層の砂岩・泥岩の互層であり、道路のり面に対してやや緩い流れ盤構造であった。また、広域的には、段丘地形の縁辺部に位置することから斜面内の風化が進行していたと考えられる。さらに、斜面からの湧水も確認されたように集水地形であると考えられ、地震前の台風23号により斜面内の地下水位も高い状態にあったと推測される。この様なことから、斜面崩壊が発生し、ブロック積擁壁が広範囲に倒壊したものと考えられる。

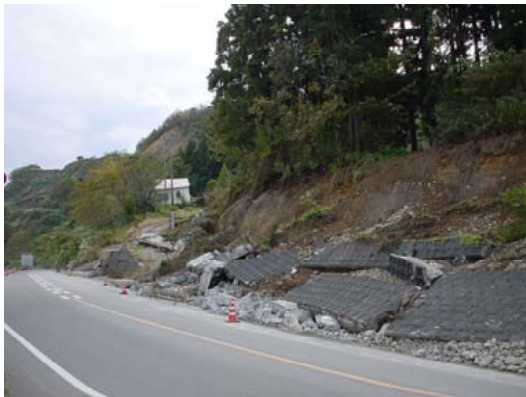
写真-8.3.31は、国道117号（小千谷市上片貝地区）でのブロック積擁壁の倒壊の例である。このブロック積擁壁では、最大高さ約8mと比較的高さが高かったことから、擁壁躯体の慣性力により擁壁自体の転倒・中折れにより倒壊したものと推測される。

写真-8.3.31 ブロック積擁壁の倒壊（国道117号）

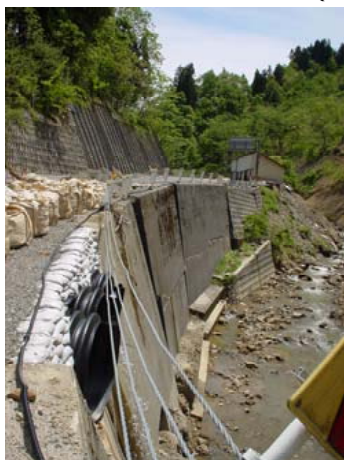
写真-8.3.35 もたれ式擁壁の被災例（国道291号）

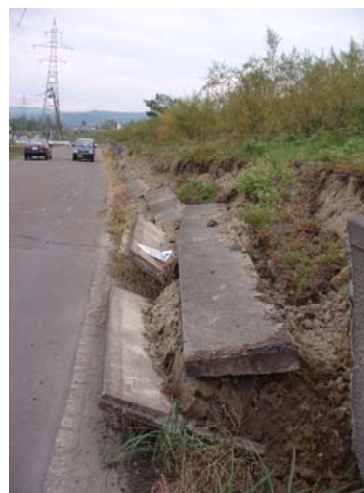
さらに、今回の地震において片持ばり擁壁の特徴的な被害としては、関越自動車道の盛土でのり尻に設置されていた高さ約1.5mのプレキャスト製のL型擁壁が、写真-8.3.37のように滑動・傾斜、たて壁の損傷などの被害を受けていた。これらの擁壁は、高速道路への侵入防止の目的で設置されたものであり、積極的に背面盛土を支持するものでなかったことから、擁壁の倒壊による高速道路への影響はそれ程大きく無かった。

写真-8.3.37 倒壊したL型擁壁（関越道小千谷市内）

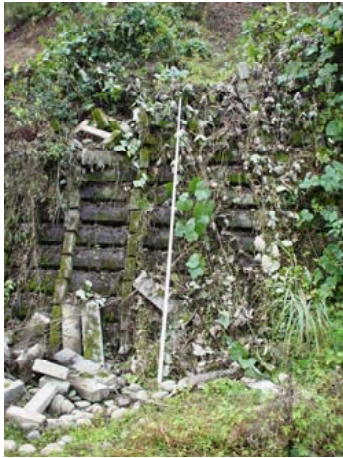
井桁組擁壁は、透水性に優れることから、山間部などの湧水の多い切土部に設置されることが多いことから、今回の地震において、写真-8.3.38の例（国道117

号小千谷市上片貝地区)に示すように斜面の崩壊に伴い井桁組擁壁が破壊したり、目地間が開いて背面土がこぼれ出すなどの被害が見られた。

写真-8.3.38 井桁組擁壁の破壊例

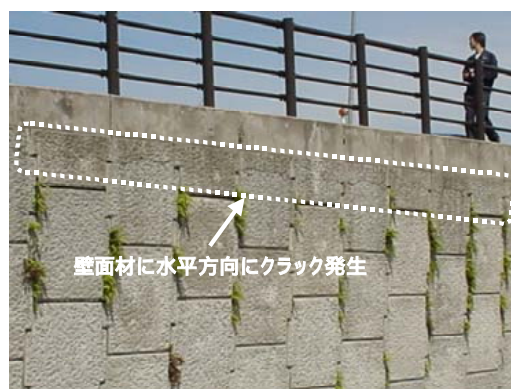
この補強土擁壁は、橋梁のアプローチ盛土部に1998年に施工された最大高さ4mのテールアルメ壁であり、高さの低い場合に適用されるミニテールアルメ（壁面材の寸法：1m×1m、厚さ110mm）が用いられている。本震の震源から約7kmに位置し、震度6強を経験したと推測される。周辺は水田が広がっており、軟弱な地盤が厚さ2.0m程度で堆積しているため、基礎地盤は砕石で置換えを行っている。変状は、写真-8.3.41に示すように壁面の天端付近が若干はらみ出しており、壁面材に水平方向にクラックが発生している。この原因としては、壁面材天端に設置した笠コンクリートが地震動により大きく振動し、その影響でクラックが発生したものと考えられる。この様な変状を防止するためには、笠コンクリートの設置方法の改善が必要と思われる。

写真-8.3.41 壁面材のクラックの発生

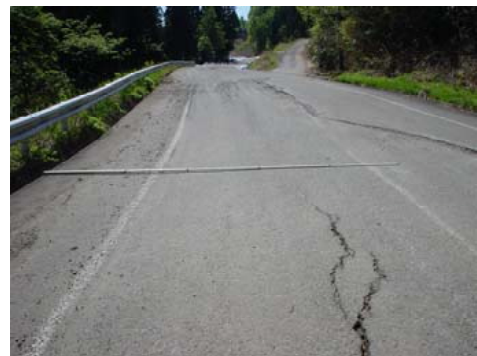
写真-8.3.47 天端の道路面の被害状況

補強土擁壁の被害は、写真-8.3.47の様に天端の道路面に縦断方向に幅10cm程度以上の亀裂が生じており、起点側の高さの低い区間では円弧状にクラックが生じている。円弧状のクラックが生じた高さの低い区間は、小さな谷筋地形となっており山側からの湧水も確認され、基礎もマットレスで補強されておらず、地震動により補強土擁壁が若干滑動したものと考えられる。また、高さが比較的高い区間では、補強土擁壁が約1/3の高さの位置で若干のはらみ出しが確認された（写

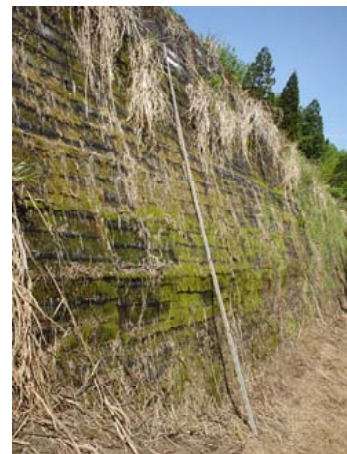
写真-8.3.48 ジオテキスタイル補強土壁の壁面の状態

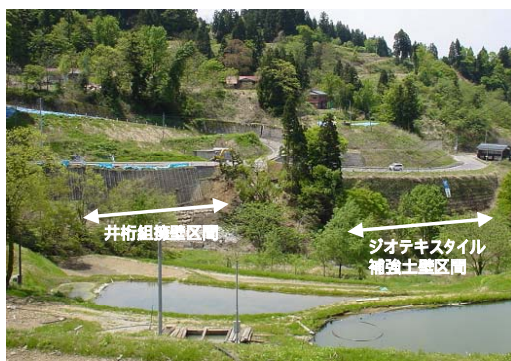
この補強土擁壁は、旧山古志村内の国道291号に設置された最大高さ14m、1:0.5勾配のジオテキスタイル補強土壁であり、1994年に施工されている。本震の震源から約4kmに位置し、震度6強を経験していると推測される。この補強土擁壁は、地すべり地形の谷側に設置されており、地震により地すべり変位を受けたにもかかわらず、補強土擁壁には大きな損傷は見られず、路面に段差が生じたが早期に復旧が可能な程度の損傷に収まっている。この区間では、写真-8.3.49に示すように井桁組擁壁が隣接して設置されているが、井桁組擁壁では基礎地盤の沈下に伴うと思われる変状により路面の沈下が生じており、一部通行規制がなされていた（平成17年5月時点）。

写真-8.3.49 ジオテキスタイル補強土壁の遠景

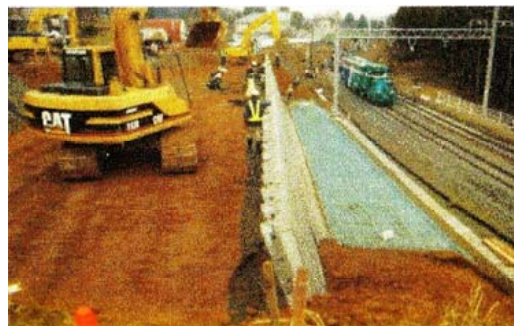
写真-8.3.50 補強土擁壁の道路復旧への適用例

補強土擁壁は、耐震性の高さや施工性などから、被災した道路の復旧にも適用されている。写真-8.3.50は、国道17号川口町天納地区において、国道とJR上越線が併設する区間が大規模に崩壊した現場で、国道の復旧にジオテキスタイル補強土壁が用いられた例である。これにより、この区間の国道は地震発生後約2ヶ月後の平成16年12月29日に復旧が完了している。また、旧山古志村を横断する国道291号の復旧においても、多くの区間で補強土の適用が計画されている。

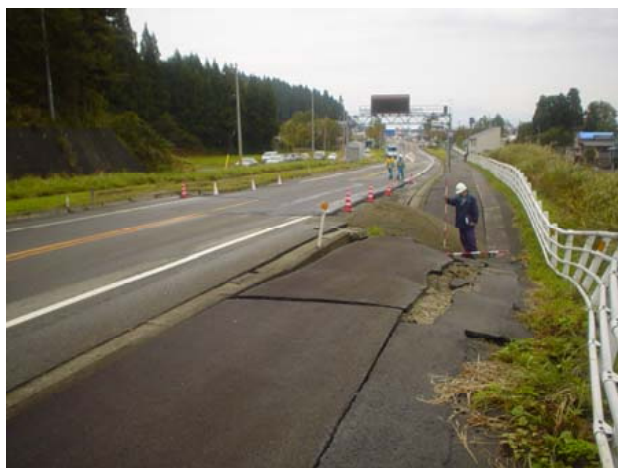
写真-8.3.51 地点 : 上部盛土の沈下 (60cm)

なお、変状のあったボックスカルバートへの対策として、目地の開口量に応じた補修が施された。また、地盤の液状化が見られた箇所には、ボックス内部から底版の配筋を切断しない小口径の削孔を行い、薬液注入によって地盤改良を行っている。道路に生じた段差については舗装のオーバーレイにより対応しているのが一般的である。

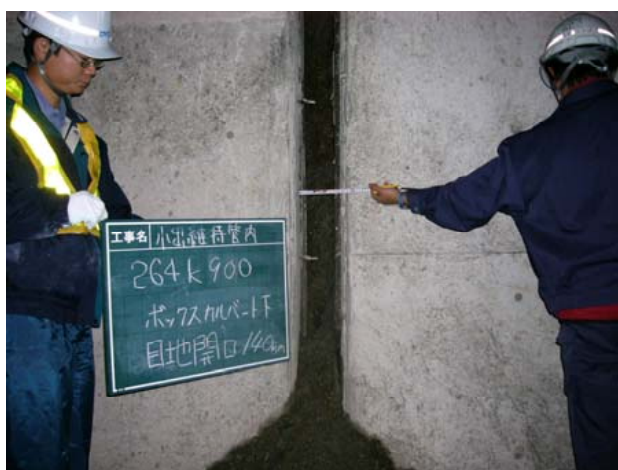
写真-8.3.52 地点 : 継目の開き (14cm)

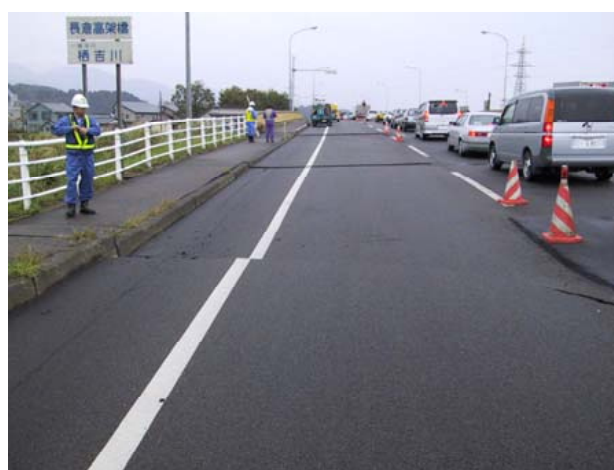
写真-8.3.55 地点 : 上部道路の段差 (25cm)

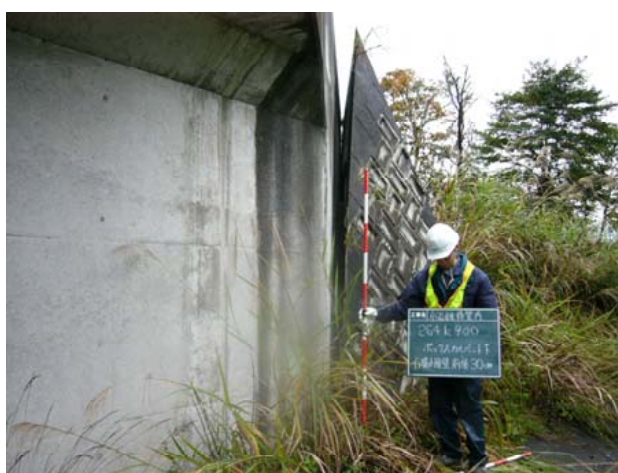
写真-8.3.53 地点 : 坑口擁壁間の開口 (30cm)

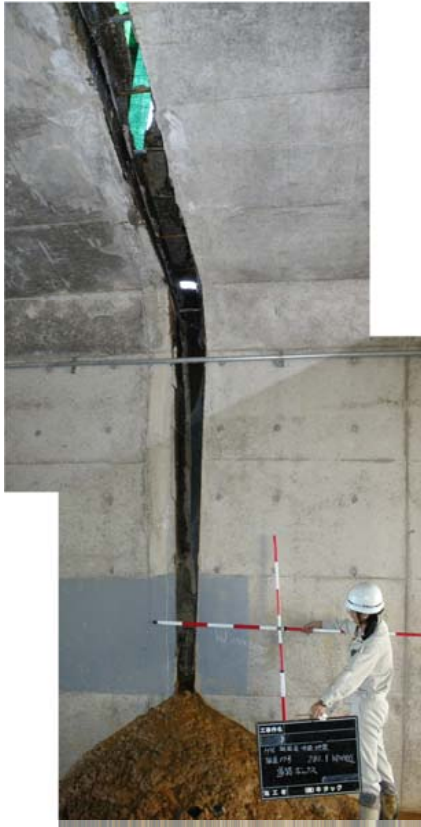
写真-8.3.57 地点 : 継目の開口 (30cm)

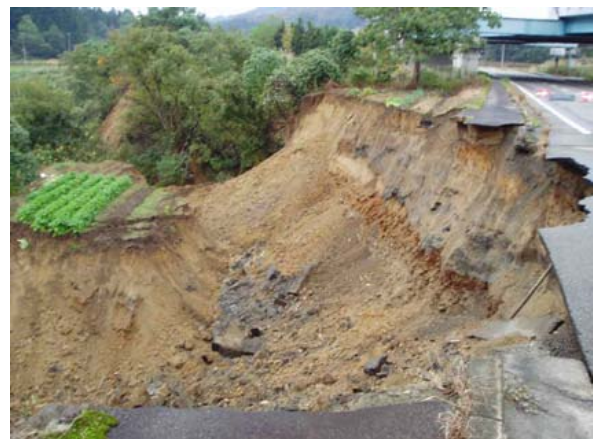
道路が通る低位段丘が地震で川側に崩壊し道路の一部が欠落した(写真-8.3.59)。崩壊は隣接して2箇所が発生し、崩壊規模は幅約30mと60mで延長は約70mであった。滑落崖はいずれも明瞭な馬蹄形を呈し、移動土塊はあまり乱れず分離丘として残存していた。

崩壊した斜面は基盤に牛ヶ首層の泥岩が、その上位に段丘堆積物が分布している。新潟県の調査では泥岩は流れ盤構造を有し、また段丘堆積物直下で斜面側の泥岩は風化していたと考えられている。崩壊は基盤の風化部を巻き込んで流れ盤となっている層理面上ですべりが発生したと考えられている(図-8.3.49)。

写真-8.3.59 被災直後の道路の状況 (loc.2)

1年が経過した時点での被災箇所には、崩壊時と比べて大きな変化は見られなかったが、実施された調査結果を受けて、費用、用地、施工期間等を勘案し盛土

による復旧が計画されていた。

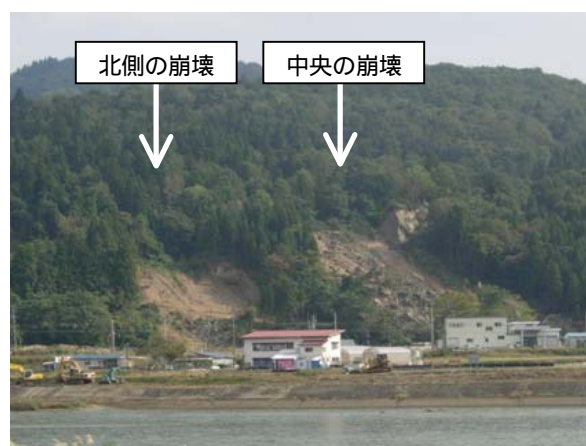
写真-8.3.60 小千谷市横渡の岩盤崩壊 (loc.3)

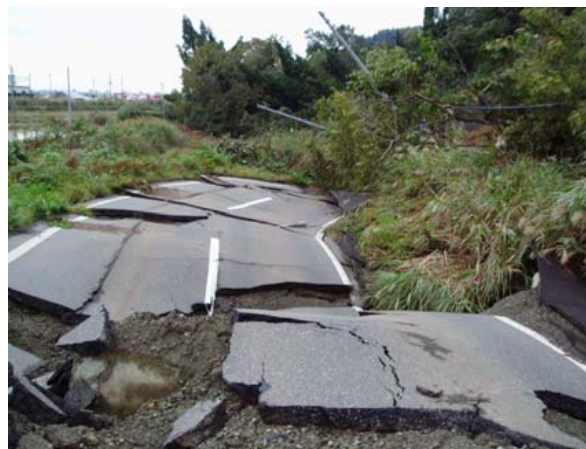
写真-8.3.61 南側の崩壊により押し出された道路 (Loc.3)

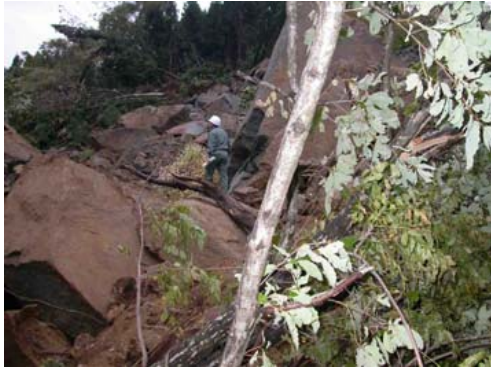
写真-8.3.62 巨大岩塊の堆積状況（中央の崩壊）

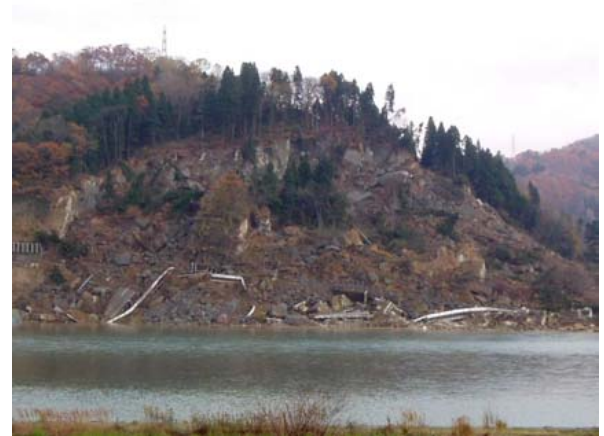
写真-8.3.64 崩壊直後の斜面の状況 (loc.4)

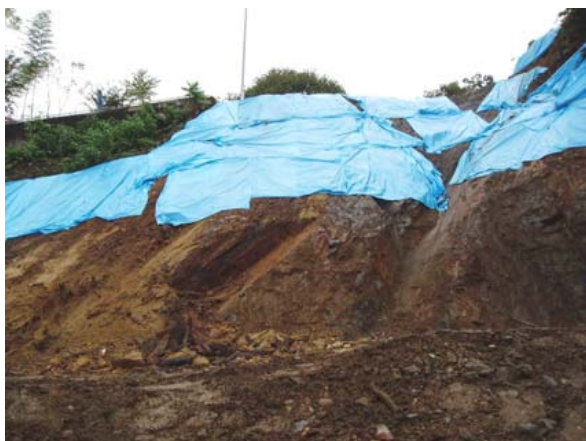
道路の下方斜面が崩壊し、斜面側の車線に亀裂や段差が発生した（写真-8.3.65）。崩壊後の斜面には風化した川口層の泥岩が現れ、斜面に対し流れ盤となる平滑な層理面や節理面を有し、一部ではくさび状崩壊を呈していた（写真-

写真-8.3.66 崩壊直後の斜面の状況 (loc.5)

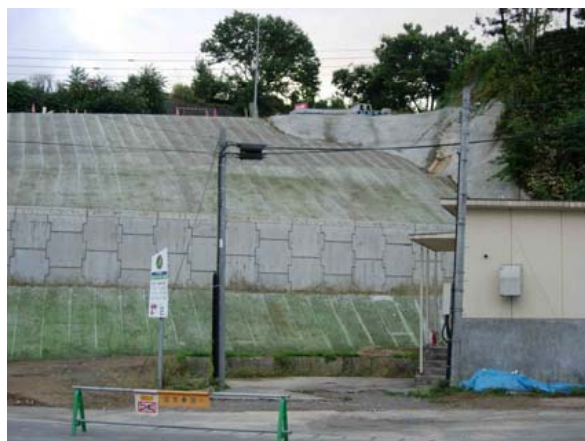
写真-8.3.67 復旧後の斜面の状況 (loc.5)

1年後に現地を訪れたときには、斜面前面に歩道整備に伴う盛土が施工されていた（写真-8.3.67）。

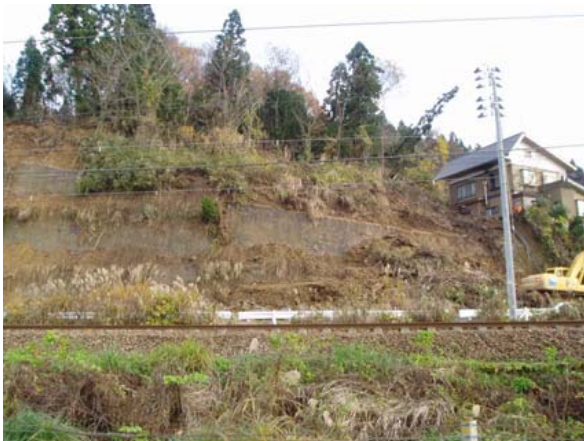
白岩層のシルト岩が露出する切土のり面の上部の斜面から表層が崩壊し、崩積土が道路を被覆した(写真-8.3.69、写真-8.3.70)。被災直後は排土して片側は通行できるようにされていた。

写真-8.3.70 崩壊1ヶ月後の斜面の状況 (loc.7)

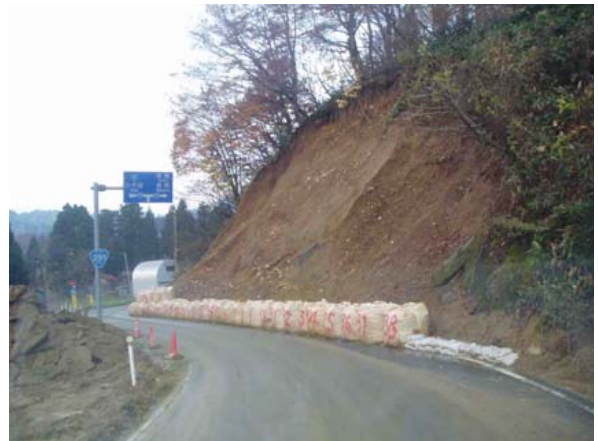
吹付けコンクリート背後の風化した荒谷層の泥岩の表層部が崩壊し、道路を被覆した。崩積土は比較的早く排土され、1ヶ月後に現地調査を実施したときには通行できるようになっていた(写真-8.3.72)。1年後に現地を訪れたときには、被災前より緩い勾配で切土が施工されていた(写真-8.3.73)。

写真-8.3.72 被災1ヶ月後の道路の状況 (loc.8)

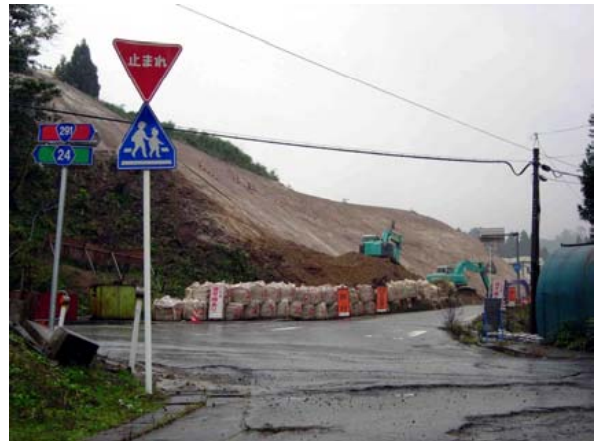
写真-8.3.73 1年後の道路の状況 (loc.8)

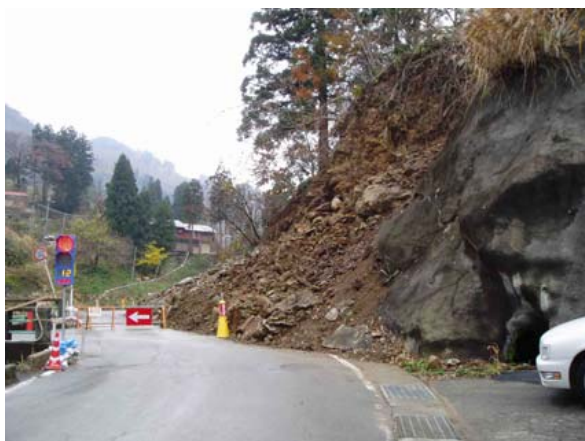
吹付けコンクリート背後の表層部が崩壊し、崩積土が道路を被覆した(写真-8.3.74)。崩積土には風化岩塊が多数混在し、風化した岩盤の表層部が崩壊したと考えられる。またこのことから吹付けコンクリート背後の岩盤は、崩壊以前に風化が進行していたものと考えられる。1年後に現地を訪れたときには、崩積土が排除され、吹付けコンクリートが施工されていた(写真-8.3.75)。

写真-8.3.74 被災1ヶ月後の道路の状況 (loc.9)

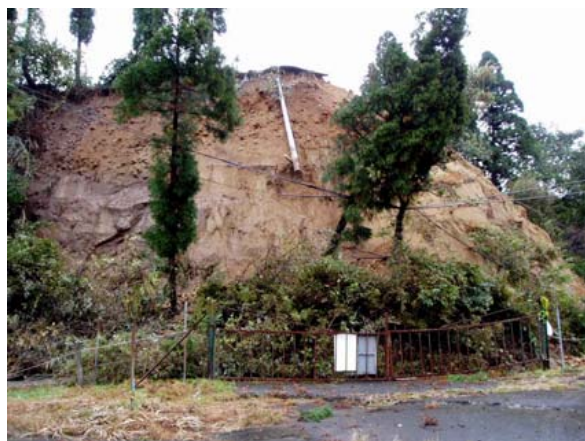
写真-8.3.77 崩壊直後の斜面の状況 (loc.10)

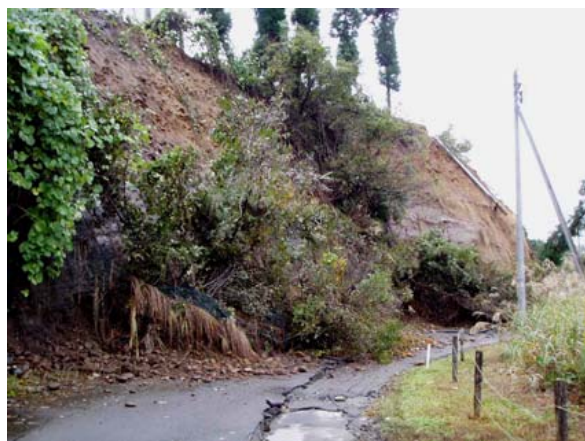
段丘崖直下を道路が通っており、崩壊した段丘堆積物が道路を被覆した(写真-8.3.76)。段丘崖の下半分には川口層の泥岩が分布し、崩壊したのはその上位に分布する段丘堆積物の斜面側の表層部であった。この付近では段丘崖が連続し同様の崩壊が数箇所では発生していた。1年後に現地を訪れたときには、被災箇所

写真-8.3.76 被災直後の道路の状況 (loc.10)

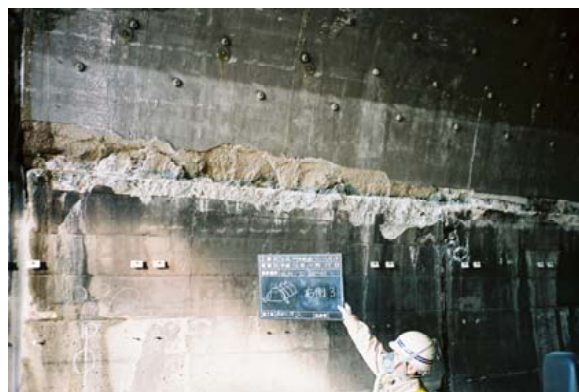
写真-8.4.2 和南津トンネルの被害状況
（側壁の押し出し）

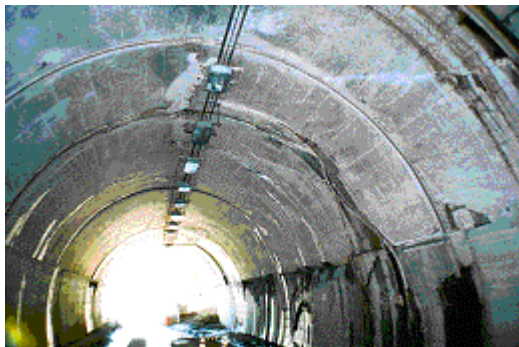
起点側（荒谷側）坑口から0～70m区間では、ア - チ部から側壁部にかけて多数の斜め方向ひび割れ（写真-8.4.6）、あるいは天端部に圧ざと思われる剥落が発生した（図-8.4.8、写真-8.4.7参照）。また、側壁部の押し出しあるいは側壁部とア - チ部の水平打ち継ぎ目付近における圧縮破壊によるコンクリ - トの剥落が発生（図-8.4.8、写真-8.4.7参照）した他、横断目地部においても水平横方向に段差が確認された。さらに、舗装面にも複数のひび割れが

写真-8.4.7 荒谷トンネルの被害状況
(天端の圧さ、側壁部の圧壊)

荒谷トンネルの復旧工法はひび割れ補修工、断面修復工、コンクリート剥落防止対策工（内面補強工）の3種類の中でコンクリート剥落防止対策工（内面補強工）が中心的な役割を受け持ち、ひび割れ補修工、断面修復工はコンクリート剥落防止対策工（内面補強工）を施工する前処理工と位置付けた。コンクリート剥落防止対策工（内面補強工）としては炭素繊維複合板接着工を施工することとした。

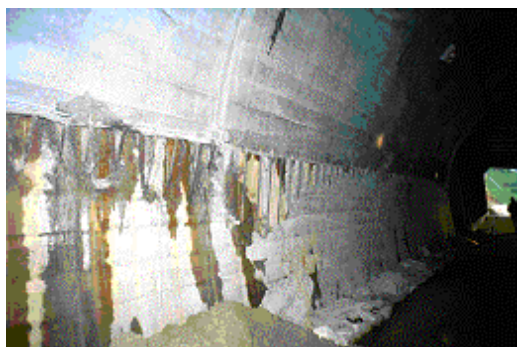
起点側（北側）坑口から70～90mの区間では、著しい変状が見られ、谷側のアーチ肩部に縦断方向の圧迫が見られるとともに、天端部においてはせん断破壊によるものと思われるひび割れが亀甲状に入っており、山側側壁部には大きな剥落も発生した（図-8.4.11、写真-8.4.9参照）。また、舗装版に大きな開口も見られ、山側の車線が約20mにわたり、50mm程度浮き上がる現象が発生した。終点側坑口部においては、坑口より約20mの明かり巻き区間が折れるように谷側に移動するとともに、ア - チ部と側壁部の水平打ち継ぎ目において圧縮破壊によるコンクリートの剥離が、アーチ部コンクリートあるいは側壁コンクリートに発生した（図-8.4.12、写真-8.4.10参照）。

写真-8.4.10 十二平トンネルの被害状況
(側壁部の圧壊)

当該トンネルの復旧工法は、起点側坑口から60m～110m区間ではファイバーポリマーモルタル吹付工を施工した後、プレキャスト版内巻工を施工することとした。それ以外の区間はひび割れ補修工と断面修復工を施工した後、ファイバーポリマーモルタル吹付工を施工することとした。明巻区間は上部法面と合わせて対策工法を検討中である。
