検討対象箇所の状況と  
危険事象に至る過程の整理結果

# 現地全体状況票

箇所番号 No. 1  
道路名 主要地方道A  
市道B  
交差点名 (信号なし)

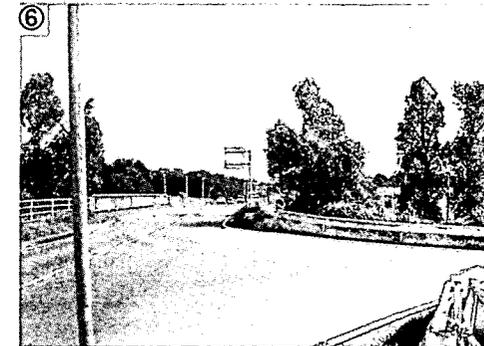
⑥ 市道Bを県道A手前まで前進した位置の見通し。県道A東側の縦断勾配により、見通し距離に限界がある。(県道A東側接近車の認知から交差点到着まで5~7秒程度)

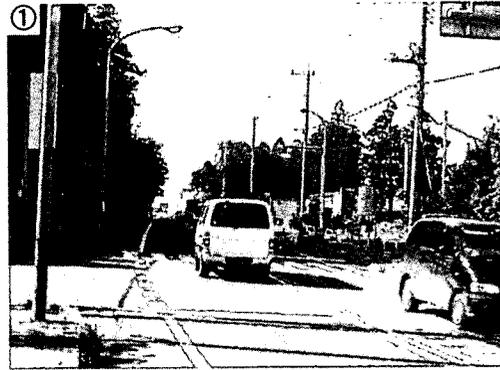
平日の夕方、自宅へ向かう途中で国道A東方向からこの交差点を右折しようとしたところ、右折レーンが設置されていない為、後続車や対向して直進してくる車に追突や接触の危険を感じた。

① 右折車線はなし。  
 右折車が停止すると、国道A西方向への流れは滞る。

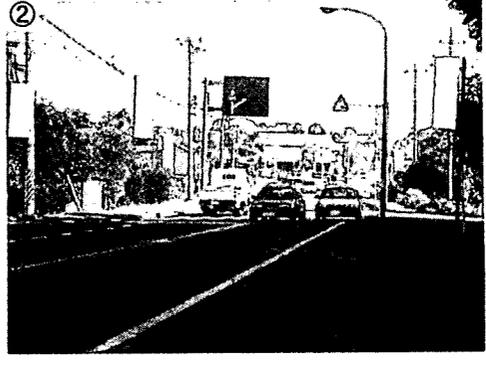
② 右折車の横を通り抜ける直進車の様子。

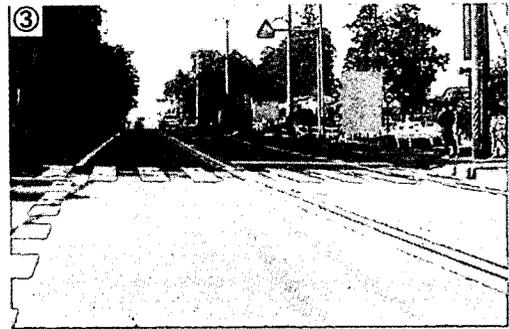
③ 国道A停止線位置からの視点。  
 前方にクレストはあるが、見通し距離は確保されている。

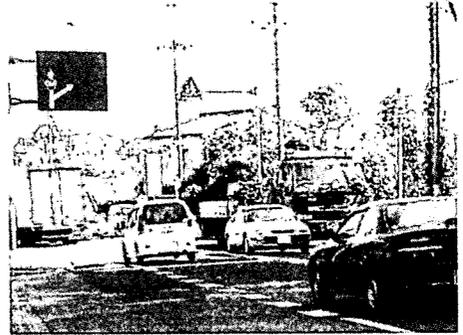
④ 右折車両と後続車両(大型車)

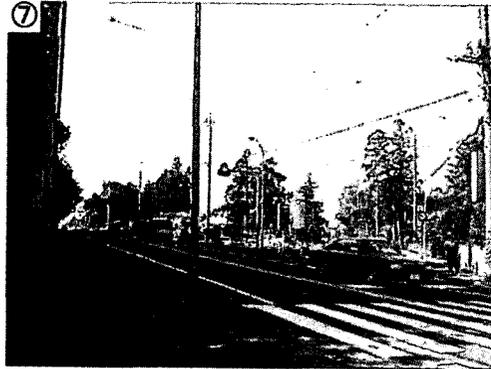
国道A西方向より国道を直進する車はどれもスピードを出し過ぎて、隣接交差点の信号が青のうちに通り抜けようと猛スピードで突っ込んでくる。その為、市道Cから国道Aに右折する為には10分以上待たないと、怖くて出られない。この交差点には前々から信号をつけて欲しいと要望していたが、近くにある信号と重複するとの事でいつも却下されてしまう。私はいつもこの場所より国道Aに出る為苦労している。

国道A東進方向は下り勾配であり速度は出やすい。

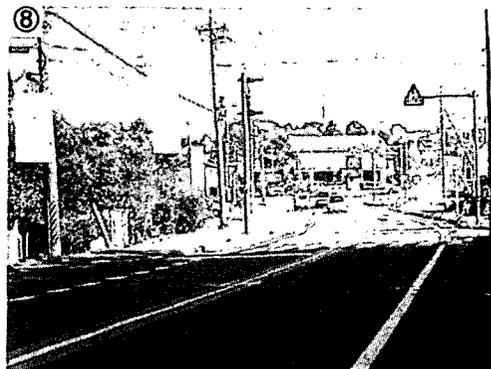
当該交差点の国道A100m東側に信号交差点がある。

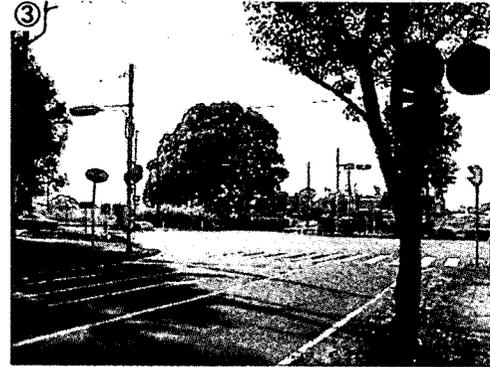
市道Cと国道Aが交差する交差点が変則十字路で、対向の右折車が直前に横断して危ない。

③  
 くい違い交差点。見通しは比較的良好。  
 直進車と対向右折車の交錯が発生しやすい。

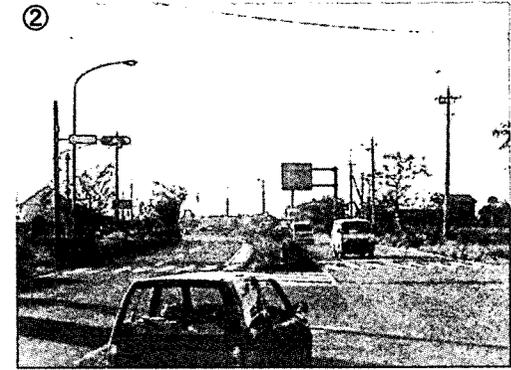
国道Aから主要地方道Bに右折したら対向の直進車が100km近いスピード走ってきた。国道Aから主要地方道Bへ右折の時センターラインに植えている植樹が邪魔で、国道Aを直進する対向車を事前に見れない。相手は直進の為かなり飛ばしている。センターに植えている植樹がとても問題。

② カーブと中央分離帯の植栽により、国道A東側流入部の右折車線から対向直進車の見通し悪い。

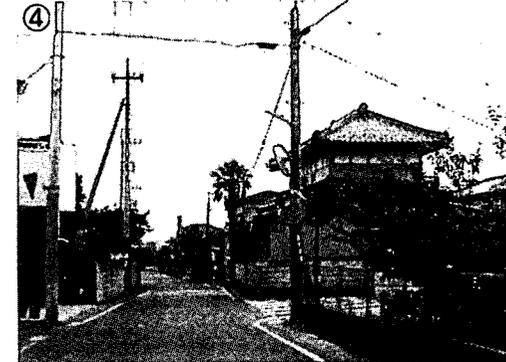
ヒヤリ体験	高齢者
利用者の要因	ドライバーの安全不確認
主要地方道Aを西に向かい通過する際、市道B北側からきたバイクが一時停止をせずに直進してきたので衝突しそうになり急ブレーキをかけた。

④ 主要地方道Aを西から東へ通行する際は、市道B北側を確認しづらい。この交差点は主要地方道側(東西方向)が優先である。

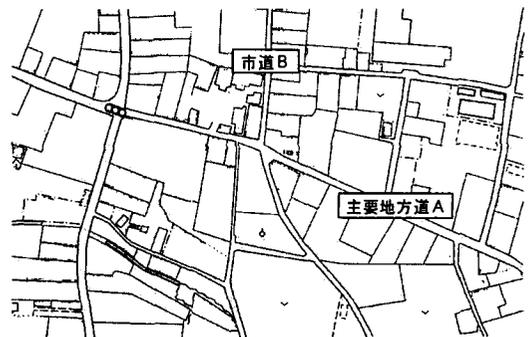
【箇所番号】 No. 6	【現地平面図】

事象1		事象2		事象3		事象4	
種別	高齢者 危険認識	種別	高齢者 危険認識	種別	高齢者 ヒヤリ体験	種別	高齢者 危険認識
事象内容	市道Bを南に向かい直進する際、両手前角の店舗によって見通しが悪いうえ、路上駐車も相俟って西からくる走行車を確認するのが困難である。	事象内容	主要地方道Aを西に向かい走行する際、沿道施設利用者の路上駐車が目立つ。沿道施設駐車場から急にバックで車道に出る車両もあるために注意を払う必要がある。	事象内容	主要地方道Aを西に向かい通過する際、市道B北側からきたバイクが一時停止をせずに直進してきたので衝突しそうになり急ブレーキをかけた。	事象内容	当該交差点は南北に走る市道Bに表示された停止線が無視する車が多いので、主要地方道Aを走行し、交差点を横切る場合は注意している。ミラーはあるが確認しにくく、目視するにも民家の建築物によって困難である。
事象の現地確認	<ul style="list-style-type: none"> <li>交差点北側は商店が近接しており、交差道路の見通しを阻害。</li> <li>沿道施設を利用する車両の駐車あり。</li> </ul>	事象の現地確認	<ul style="list-style-type: none"> <li>沿道施設利用者の路上駐車が見られる。</li> </ul>	事象の現地確認	<ul style="list-style-type: none"> <li>東西方向(主要地方道A)が優先道路となっており、南北方向(市道B)の流入部には一時停止の標識および路面標示がある。</li> <li>市道B北方向からの進入は、交差する主要地方道Aの目視が困難であり、特に主要地方道A東側は交差点内に進入しなければ目視ができない状態。</li> </ul>	事象の現地確認	事象3参照
道路構造側の所見	<ul style="list-style-type: none"> <li>狭幅員道路の変形交差点であり、家屋が道路に近接して立地しているため、交差道路方向の見通しが非常に悪い。</li> <li>沿道施設利用者の自動車交通が多く、路上駐車も見られる。</li> </ul>	道路構造側の所見	<ul style="list-style-type: none"> <li>道路幅員が非常に狭く、家屋やブロック塀が近接していることから閉塞感の有る道路。</li> <li>路上駐車車両がある場合、車両の通行を阻害してしまう。</li> </ul>	道路構造側の所見	<ul style="list-style-type: none"> <li>市道B北方向からの進入は見通しが悪い</li> </ul> ため道路反射鏡を利用して交差する主要地方道Aの安全を確保する必要がある。しかしながら、交差点進入直後に目視による確認を行うとすると、商店のブロック塀などによって主要地方道A東側の目視が困難である。そのため、接近車両を認知しない状態で交差点に進入してしまう状況が発生しているものと思われる。	道路構造側の所見	事象3参照

総合所見	狭幅員道路の交差点で、民家やブロック塀が近接しており、見通しの悪い変形交差点である。特に市道B北方向からの進入時、交差する主要地方道A東側からの接近車両を目視するには、交差点に進入する必要があるため、接近車両を認知せずに進んでしまう状況があると考えられる。 また、交差点西側主要地方道A上の路上駐車は、本道路の通行を阻害している状況にある。

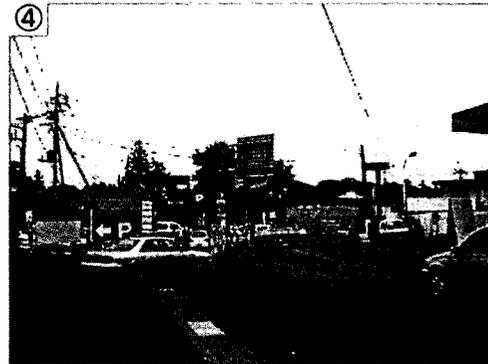
路外施設に右折イン・アウトする際は、交差点方面の交通にも注意を払わなければならないため、安全確認が難しいと考えられる。

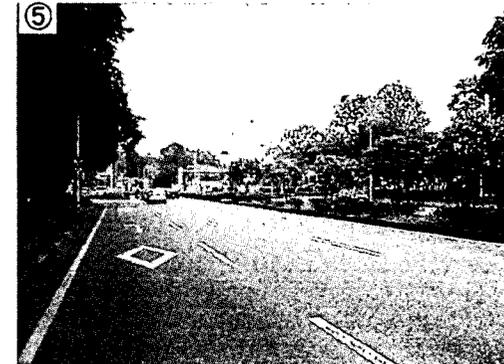
路面表示有り。渋滞時等は路面表示が確認しにくく、車線運用がわかり難い可能性が有る。

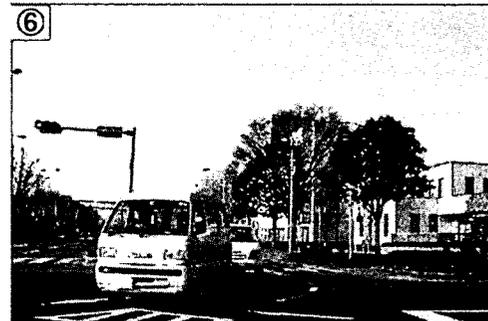
主要地方道C東側流入路右折停止位置からは、県道Bから右折車によって対向直進車の視認性が阻害されており、指摘事象が発生。

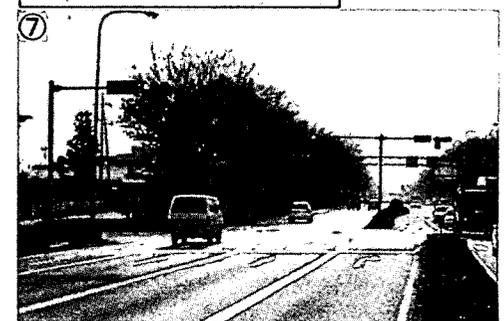
主要地方道Aは右折専用現示が設置されているが、対向車での右折は、対向右折車により見通しが阻害されている。

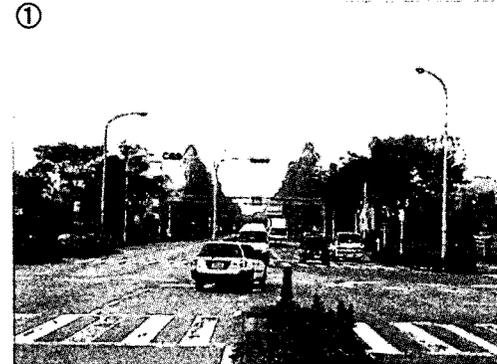
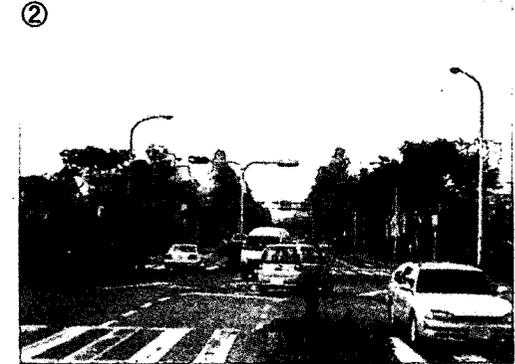
① 国道Aは、対向右折車線がシフトされ、指導線も設置されている。対向右折車が大型車等であると直進車の確認がしにくい。ただし、右折専用現示は設置されていない。

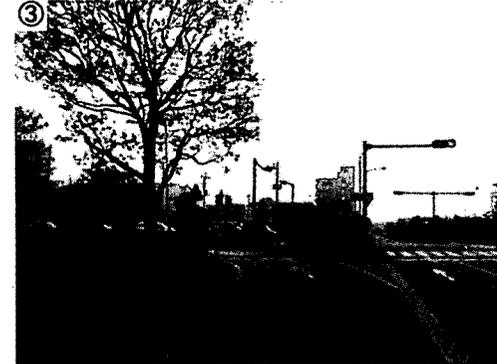
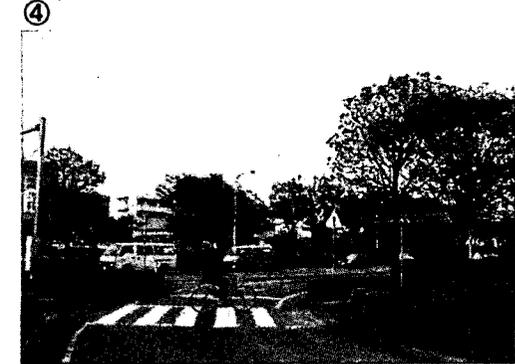
③ 交差点内に街灯は有るが、横断歩道上を照明する位置では無い。街路樹により、横断歩道の見通し悪い。

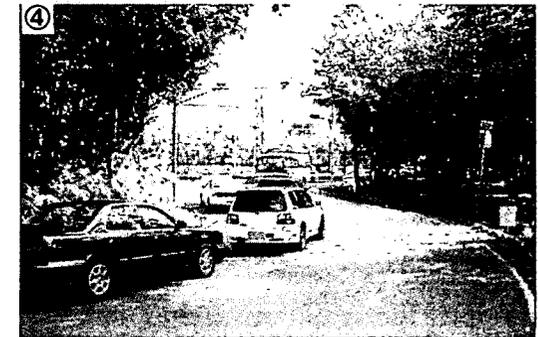
④ 市道B流入部の信号待ち車両の状況。  
下り勾配の左カーブで、速度を落とさずに進入する車両あり。

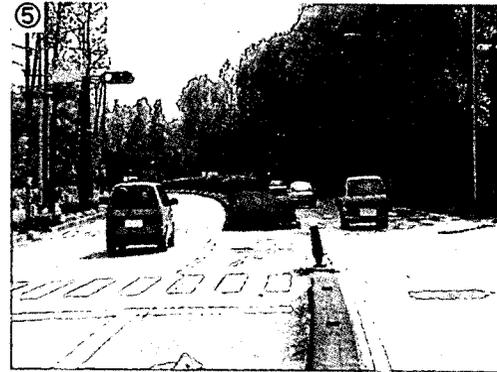
⑤ 国道Aに右折専用車線はあるが、右折専用現示なし。対向直進車青現示で右折する必要がある。カーブと中央帯の植栽により、対向車線の見通し悪い。

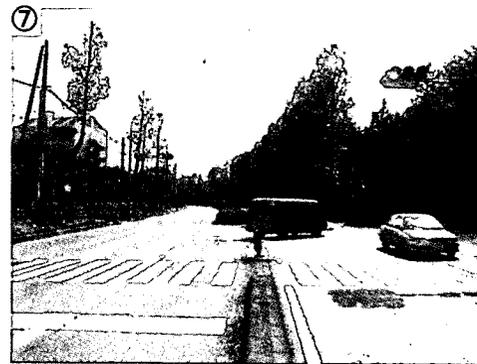
⑦ 対向直進車青現示で右折する車両。

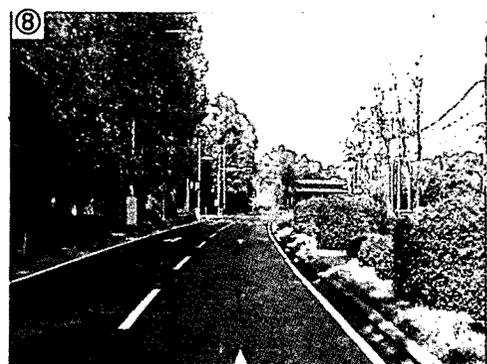
⑧ 国道A南側からの進入も、カーブと植栽により対向右折車の確認困難。

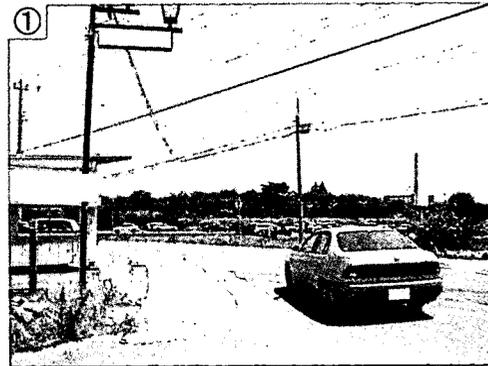
① 県道Aの北西からの進入では、カーブ内側の路外施設により見通し悪い。

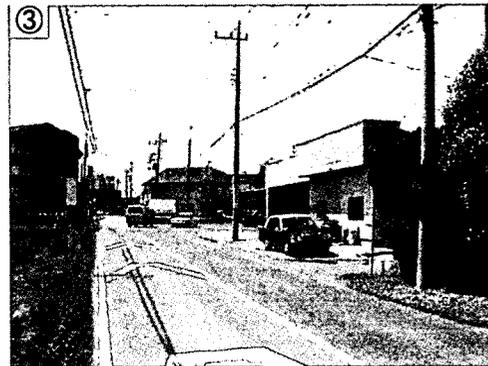
③ 県道Aの東方向からの進入は、本線のカーブ途中に交差点があり、直線道路と錯覚を起こしてしまう(スピード超過ぎみに進入)。
