## 2. 金属片の付着状況調査

## 2 - 2 直轄データに基づく金属片の特性

## 2－3 大宮国道管内付着金属片調査図

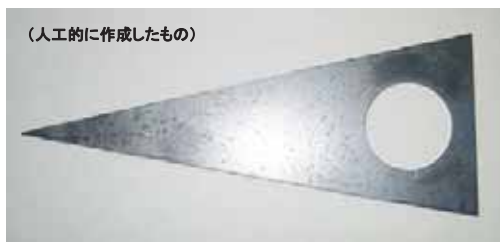
穴の有無:「有」

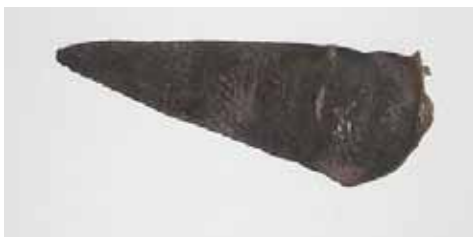
面の凹凸:「曲面」 ・ 破断面の状態:「荒い」
