3. 金属片の材料分析

3 - 2 全国の付着金属片の材料分析の サンプル抽出の考え方

3 - 4 外観から自動車とは考えにくいと
判断された金属片の再確認結果

外観から自動車とは考えにくいと判断された金属片の再確認結果

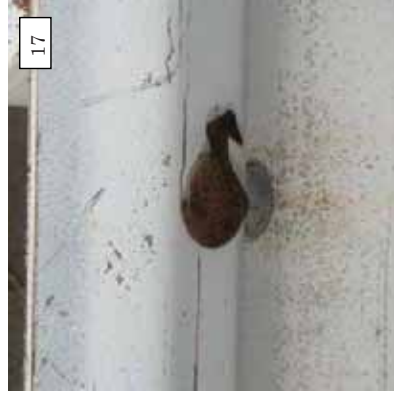
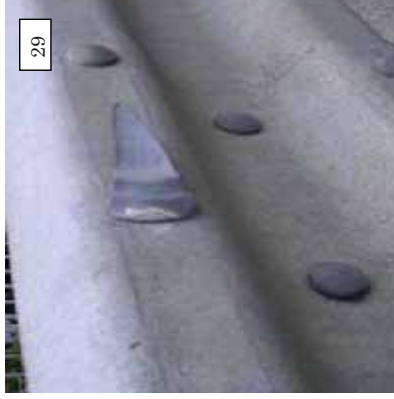
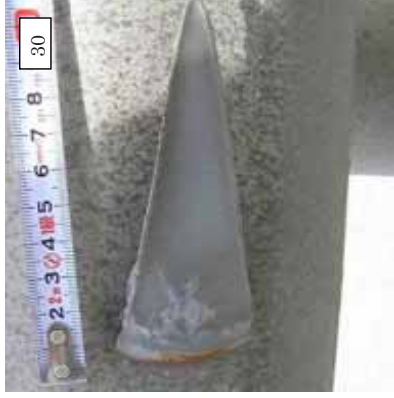
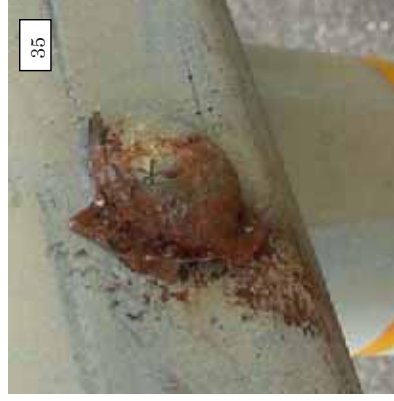
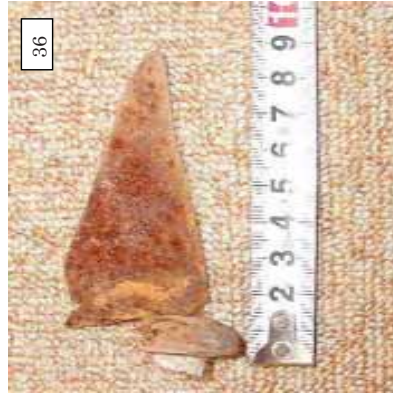
ボルト部（端部ボルト）

1. 外観からは自動車に由来するものとは考えにくいが材料分析を行った結果、自動車に由来するものと確認できたもの（写真右肩の数字は材料分析通し番号）

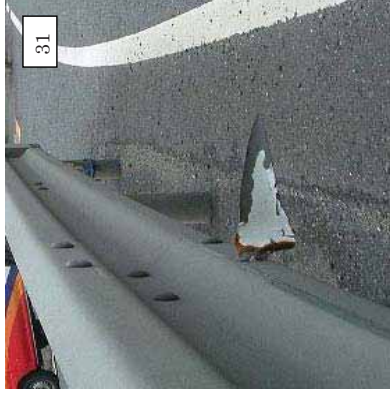
ボルト部（端部ボルト）

2. 金属片に塗料があるもので、防護柵に衝突の痕跡があるもの（写真右肩の数字は材料分析通し番号）

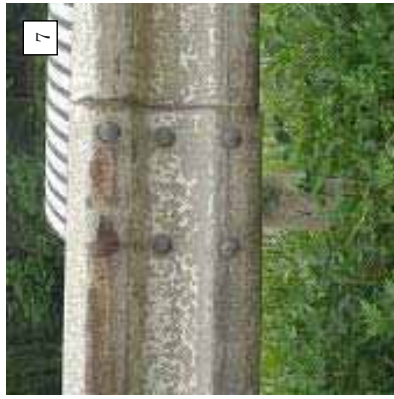
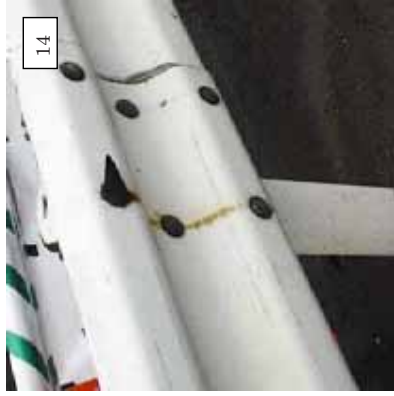
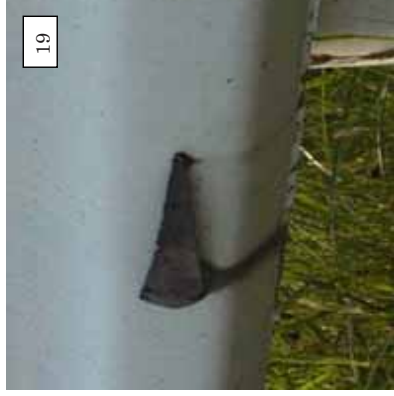
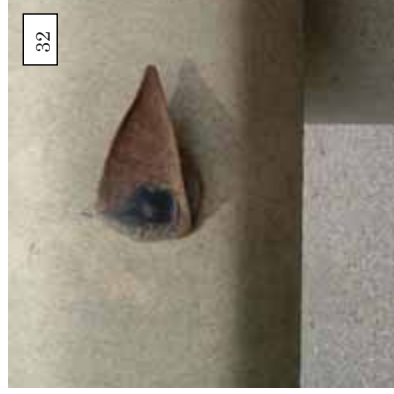
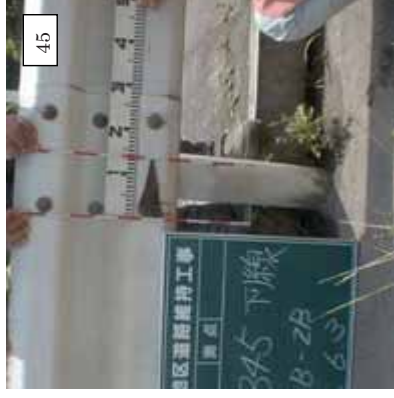
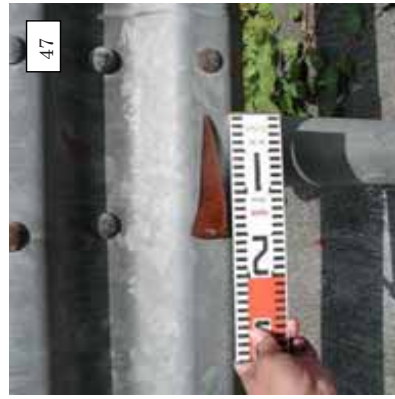
ボルト部（端部ボルト）

3. 金属片に塗料があるもので、防護柵に衝突の痕跡がないもの（写真右肩の数字は材料分析通し番号）

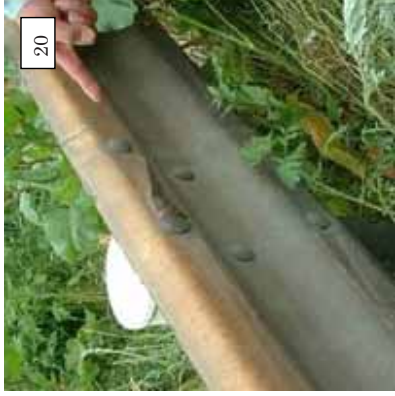
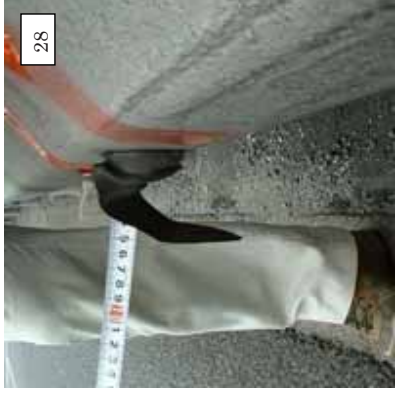
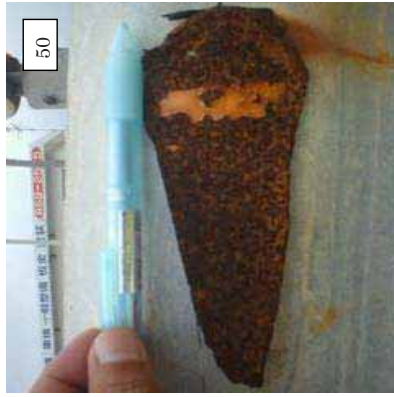
ボルト部（端部ボルト）

4. 金属片に塗料がないもので、防護柵に衝突の痕跡があるもの（写真右肩の数字は材料分析通し番号）

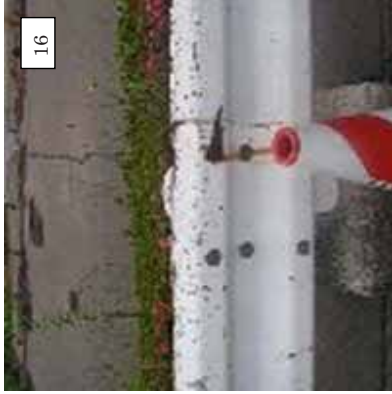
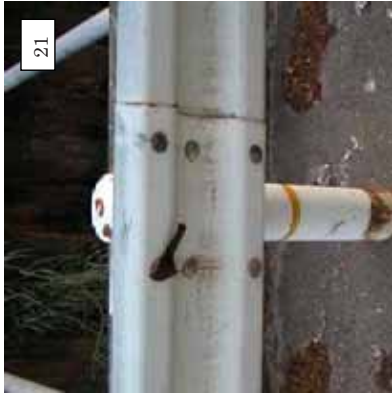
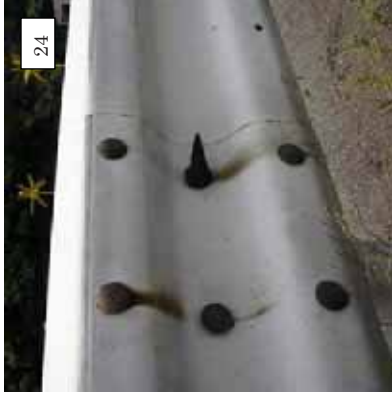
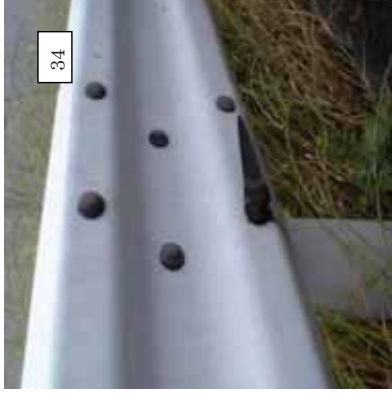
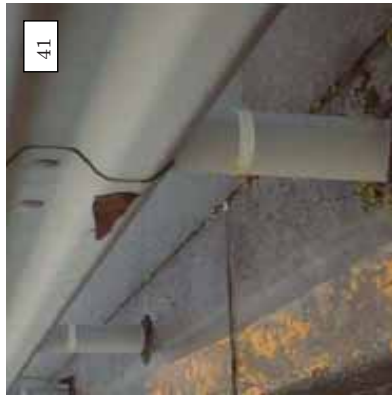
ボルト部（端部ボルト）

5. 金属片に塗料がないもので、防護柵に衝突の痕跡がないもの（写真右肩の数字は材料分析通し番号）

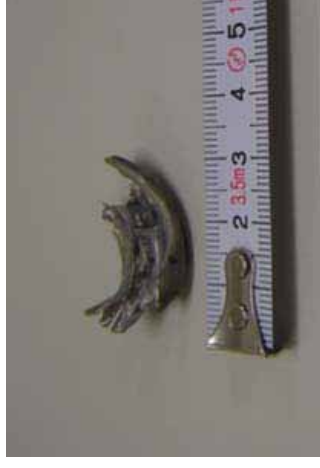
240

材料分析が必要と判断したもの
特異な形状をしているもの

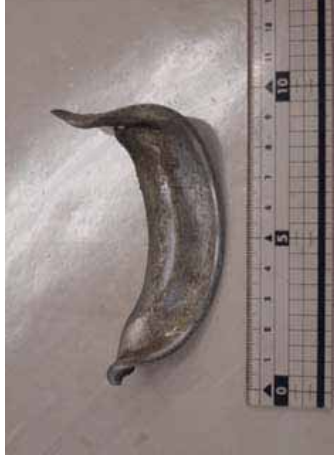
300

鉄以外の材質であり車両付帯品とは思われないもの
