# サクラ類 (バラ科サクラ属)

# 百年桜 (ソメイヨシノ)

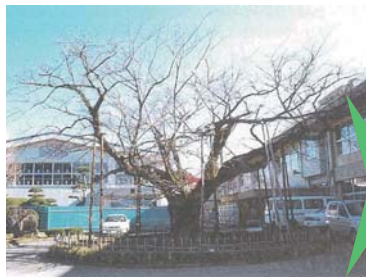
平成9年12月／治療後1年

全体的な樹勢、樹形は回復し若枝は伸長、幹も成長し盛り上がりが見られる。大枝の腐朽(辺材腐朽)が部分的に進行していると思われる。心材腐朽は進行が止まっていると思われる。カルスの発達は認められるが活発ではなく、傷口が癒合していない。肥料不足も一因と考えられる。充填部の剥離が見られ、そこに不定根が発生している。表面仕上げ材にはクラックが発生している。カワラタケ発生。イラガの痕。樹皮にヤニが発生。コスカシバの痕。

樹齢110年のソメイヨシノで弘前の130年のソメイヨシノに匹敵する貴重さである。弘前のサクラのように、今後いかに枝を更新して樹勢を維持していくかがポイントになると考えられる。土壌改良、施肥を行って根元を花壇などに整備することや徒長枝や不定根の育成を検討する必要がある。腐朽部処置については、カルスの発達が活発でなく充填剤の剥離等の問題もあることから、処置方法の再検討が望まれる。腐朽部に不定根も見られるので育成して腐朽部を包み込むことも一手法と考えられる。腐朽した大枝については、それに代わる若枝の伸長を促し(徒長枝を育成し、古い枝を剪定)、風格ある樹形(ライン)を生かしながら腐朽と共生しつつ育成していく手法も考えられる。枯損してカワラタケが発生している枝は落下の恐れがあるため切除(切口には癒合剤塗布)する必要がある。

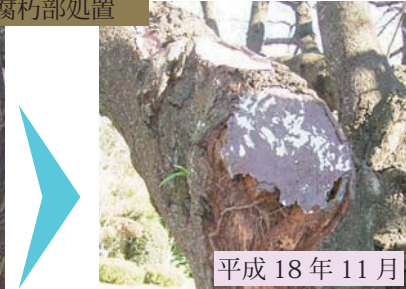
平成18年11月

・腐朽部処置では充填剤の剥離、表面のクラック発生が見られた。

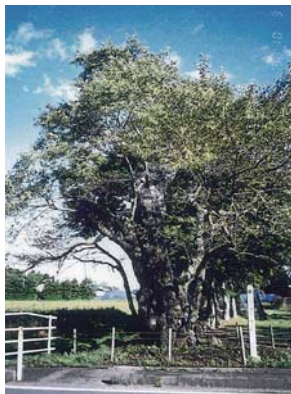
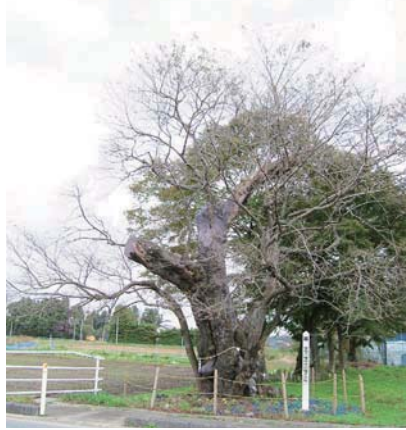
道路端部には側溝があり、設置時にかなりの根が切断されたものと見受けられた。その後、施肥と大枝・幹の心材腐朽している空間に木炭（木炭以外は不明）を充填したことで、萌芽枝の成長が旺盛になり、枝葉の発達や開花が促進されたと思われる。腐朽部処置については、傷口の形成層の上にウレタンが被さっておりカルスの発達は期待できない。

今後、腐朽部のカルス発達を活性化させる必要がある場合には、補修する必要がある。

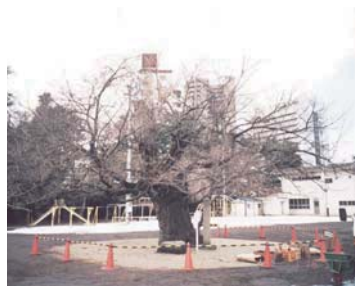
平成8年／治療前

長年にわたる児童達による踏圧で土壌が固結し、酸素供給が欠乏した。校庭整備で何回か山砂が客土され酸欠が助長された。梢端が風害で折損し、処置を行わなかったため腐朽菌が侵入して幹の心材が腐朽している。

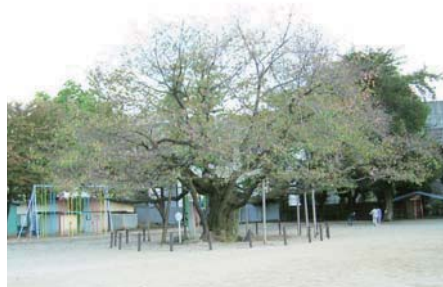
平成18年10月／治療後10年

枝葉の樹勢は良好で、花も満開に咲いている。平成8年処置の幹はカサの形成が進んでいない。充填材は隙間ができ、表面仕上げ材には細かいひび割れが見られる。平成16年の太枝剪定部は巻き込みが進んでいる。

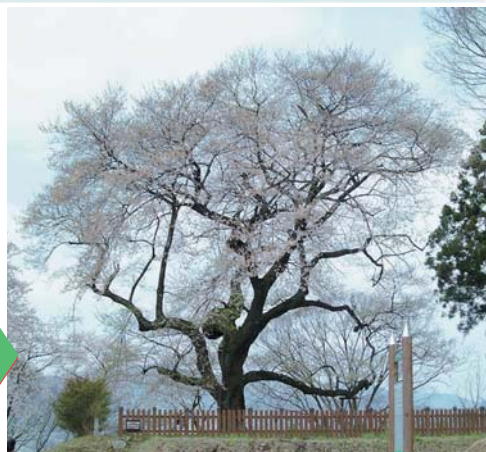
平成 19 年 4 月 / 治療後 10 年

土壌改良及び立ち入り防止柵の設置、さらに、その後 3 年ごとの施肥・年 3 回の定期的な草刈りにより樹勢が回復しており、治療の効果が認められる。腐朽部処置の傷口は見えるが目立たないように処置されている。花見見学も多く、今後も継続した保全により良好な生育を維持することが望まれる。

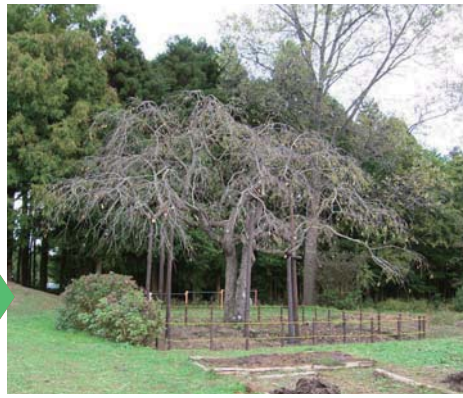
平成 18 年 10 月 / 治療後 10 年

- ・土壌改良によって先端まで枝葉が発生して活力がある。
- ・傷口の回復状況はあまり良くない。

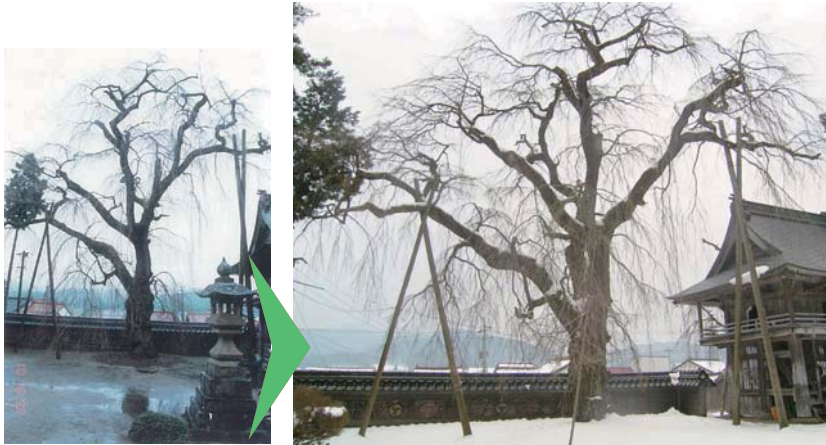
平成19年1月／治療後12年

全体的にかなり樹勢回復している。根の状態は極めて良好で、枝葉の勢いもある。枝は伸長旺盛で肥大し、小枝の密度も高くなっている。充填材は密着し、表面仕上げ材の状態もよい。カサの発達は旺盛で、根元でウレタンが見えなくなっている箇所もあるが、腐朽の状況は変わらず子実体（コフキササルノコシカケ）がある。台風で折損した部分に腐朽が見られる。幹上部腐朽部分より浸入した水が幹の一部から流れ出ている。

今後は、樹木が寺の境内で生育しているために踏圧により土壌固結することが考えられ、保護柵の設置、土壌改良や施肥を継続して実施する必要がある。

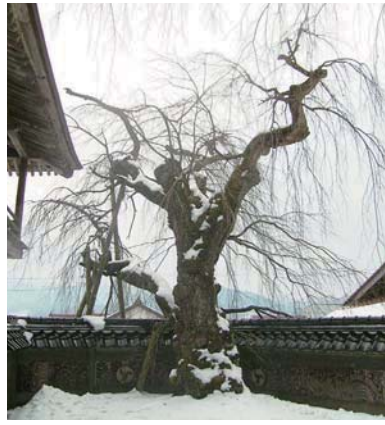
平成19年1月／治療後12年

全ての枝の伸長が旺盛となり、枝数が5倍くらいに増加した。カールの発達は旺盛であるが、治療時に枯死していた太枝部分が腐朽、進行している。コフキサルノコシカケ等が発生。

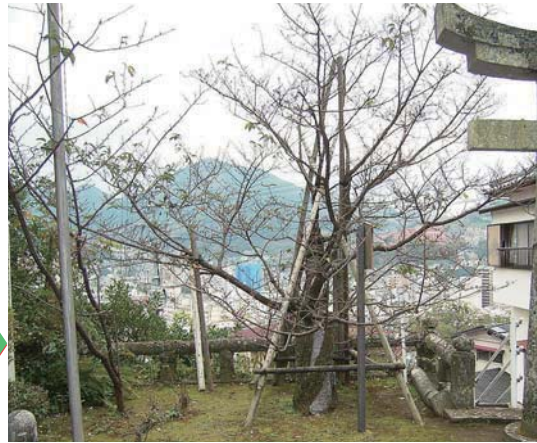
平成 18年 12月 / 治療後 9年

樹勢は良好である。カルスの発達は活発ではないが見られる。腐朽の進行は止まっているようで、コフキサルノコシカケも見られなくなっている。幹の空洞部のウレタンを充填した部分に隙間ができていて支持力もない。表面仕上げ材に一部細かいひび割れが発生している。

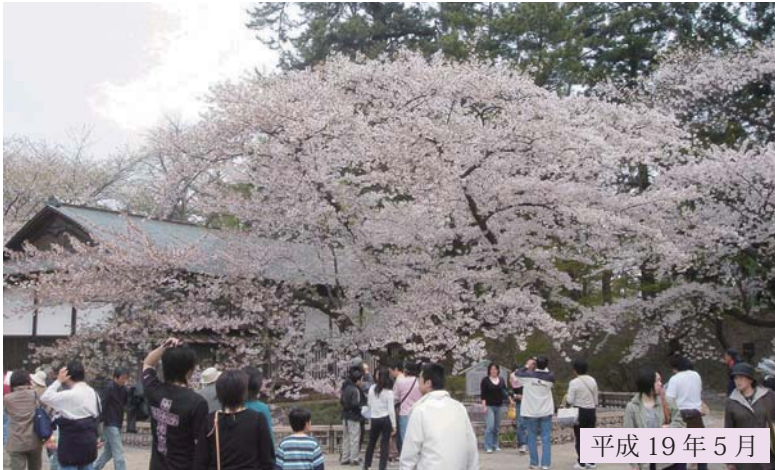
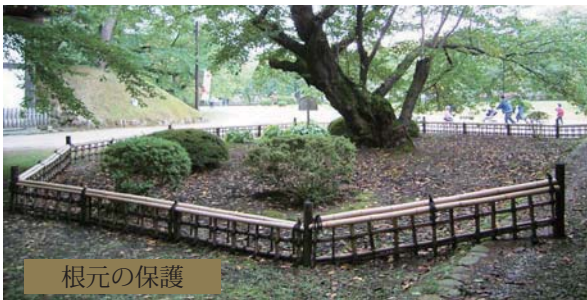
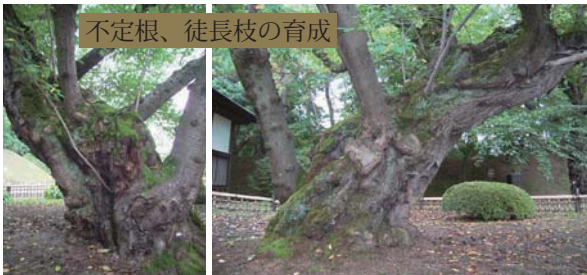
公園内の他のソメイヨシノも同じ方針に従っているが、この 130 年桜は特に萌芽更新のように新しく幹や根が更新している。古い大枝は剪定し、脇からの萌芽または徒長枝に置き換えて更新している。剪定した傷跡は腐朽し苔むしているが、その中には不定根がたくさん生育していると推測される。周囲を柵で囲い土壌を保全しており、柵内の土壌は膨軟である。通常樹冠の先端下が根の先端部として施肥するポイントとされるが、ここでは幹の周りの狭い範囲に土壌改良や施肥を集中的に行っている。

弘前公園のソメイヨシノの管理は日本一といわれており、かなり丁寧な維持管理が行われている。基本的な維持管理作業としては、①てんぐす病・枯枝・病虫害部の除去と若返りのため冬期・夏期剪定を積極的(傷口剤を塗布)に行う、②速効性・緩効性の有機・化成・配合肥料を目的別に施肥する。③不定期に根頭がんしゅ・根瘤センチウ除除去と土壌改良をする、④病虫害の治療と予防のため薬剤散布をする、⑤枝・幹・根の羅病部を除去など果樹・リンゴの栽培をしているようにきめ細かく管理する、⑥不定根、徒長枝を有効に育成するなど腐朽しやすく持続しない樹体を更新させて寿命を延ばす。

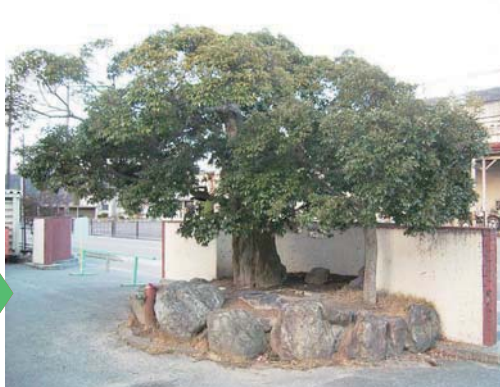
平成 18 年 12 月 / 治療後 13 年

樹勢は悪くはないが枯れ下がりには止まっていないため、樹高はひとまわり小さくなっている。枯枝はあるが、全体的な枝葉の勢いはある。台風により枝や幹が折損し、上部から腐朽が入っており、腐朽穴に水が溜まり腐れが進行している。充填材には隙間ができています。表面仕上げ材は問題ない状態。活発ではないがカルスの発達は認められる。

治療としては空洞をウレタンで埋めただけで十分な土壌改良・施肥を行っていないこともあり、治療部が回復しているとは言えない。腐朽部処置については、腐朽部分を乾燥させることを目的として充填物を除去して通気性を図ることも必要と考えられる。根元の植栽地を花壇にして、苗の植え付け、施肥、水遣りを子供らに作業させることや、樹幹を肥大成長させて傷口を回復させる方法もある。

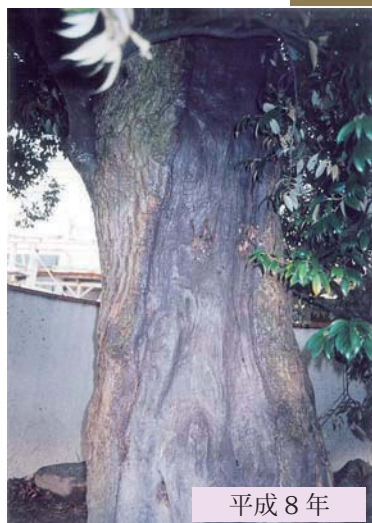
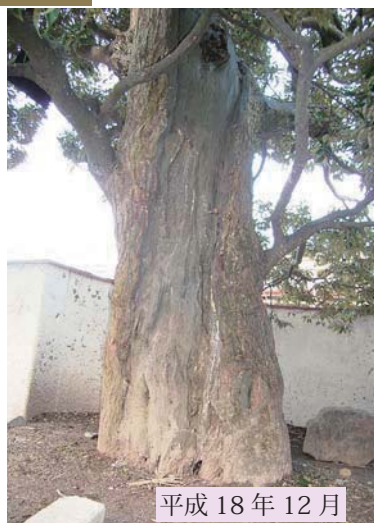
### 腐朽部処置

・腐朽部処置はカルスの発達は多少見られるものの、防水が不完全で子実体も発生しておりあまり良好な状態ではない。

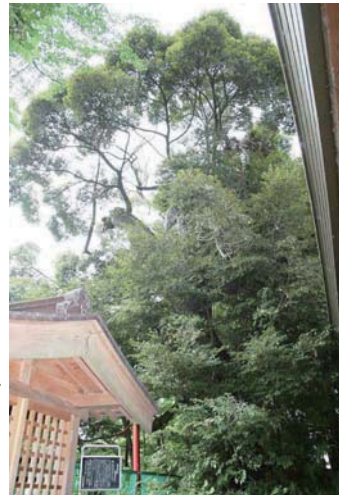
平成 20 年 7 月 / 治療後 21 年

上方の枝葉では一部樹勢の衰えが見られるものの、全体的な樹勢は良好である。平成 18 年の台風により大枝が幹の付け根から折損したが、その際に主幹の腐朽処置部の巻き込みが崩れ、内部に充填した土壌や不定根が露出している。ウレタンには穴が空いていたり、表面仕上げのモルタルにクラックが生じている。

主幹にある大きな空洞処置と併せて、不定根育成を行った事例である。不定根育成の効果は明確ではないが、現在の樹勢は一部の枯枝を除けば良好であるといえる。しかし、平成 18 年の台風による強風で大枝が幹の付け根から折損し、その影響で腐朽処置部が破壊したため不定根が充填した土壌等とともに流出している。そのため、腐朽部処置の補修を早急に行う必要がある。ウレタン充填部はこれまでも細かな補修がされているようではあるが、劣化が進行しているために根本的な処置を活力向上の土壌改良とともに考えなければならない。また、高さ 10m 程度の石積みの上に植栽されていること、石積み側が多摩川に隣接していることから、風害対策としての剪定や支柱等も検討したい。

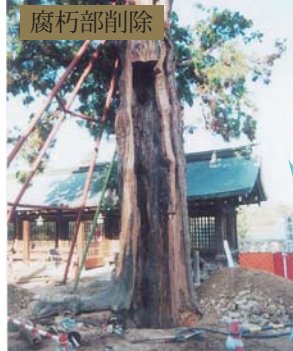
腐朽部削除

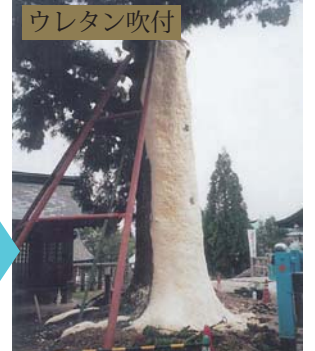
ウレタン吹付

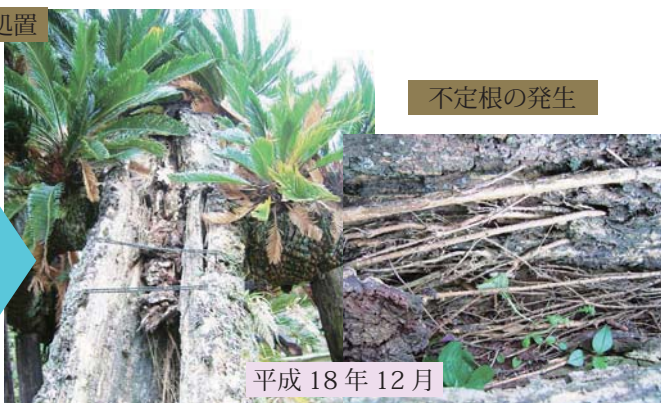
平成 18年 12月

枝先の伸長、新たな枝葉が見られるが、一部では葉色の悪化（黄化、赤褐色化、枯損、ちぢれなど）も見られる。以前にあった主幹の子実体はなくなった。腐朽はあるものの、進行しているようではない。一部の枝では腐朽、枯損が進行している。不定根が発生（若い芽の根が走っている）。

不定根の発生

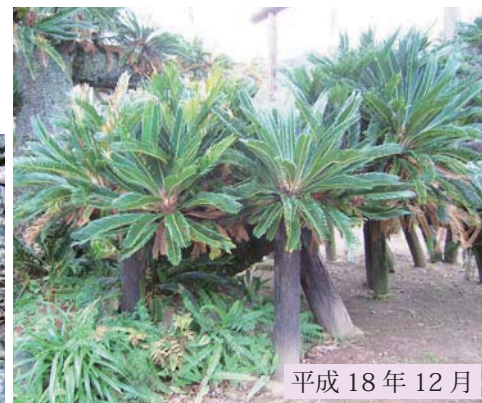
平成 18年 12月

## 新葉の状況

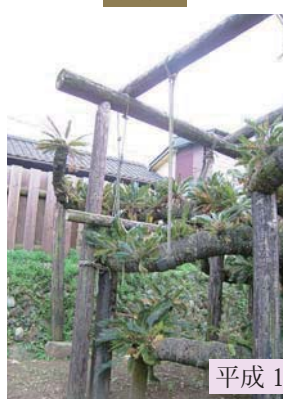
平成 18年 12月

支柱の本数が多くて見苦しくなっているので、樹木の支持方法の再検討が必要である。

## 支柱

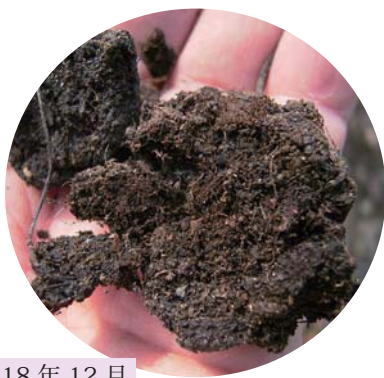
### 腐朽部処置

左上：年輪状の線の見える腐朽空洞部に、エポキシで固めたピートモスを詰めた断面  
 右上：ピートモスをエポキシで固めたもの  
 左下：エポキシをはずした箇所に不定根が多数発生している

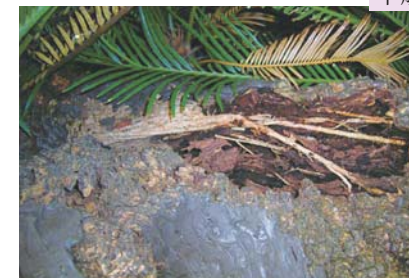
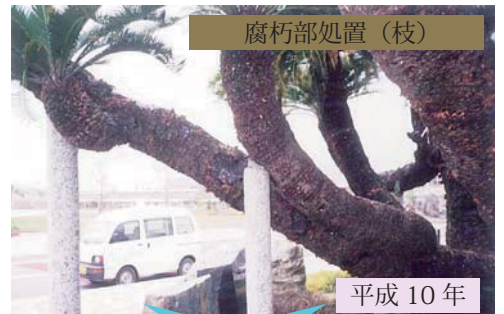
平成 10 年

腐朽部処置（枝）

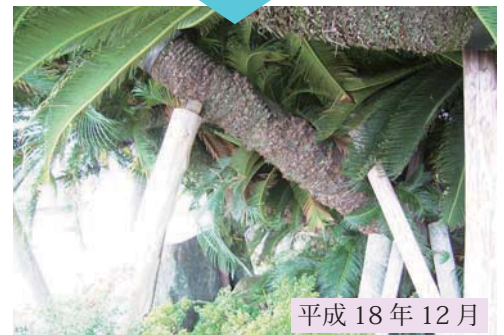
平成 18 年 12 月

枝葉全体の勢いは良くなっている。カサの発達はなく、腐朽はやや進んでいる。表面仕上げ材にはクラックが発生している。

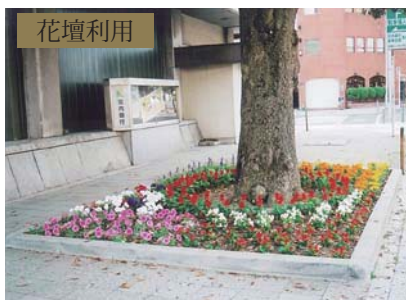
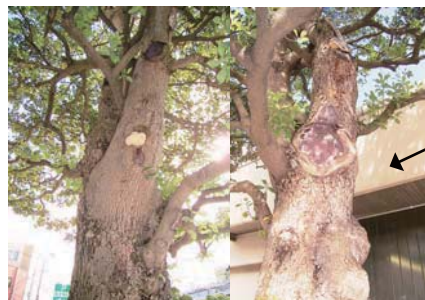
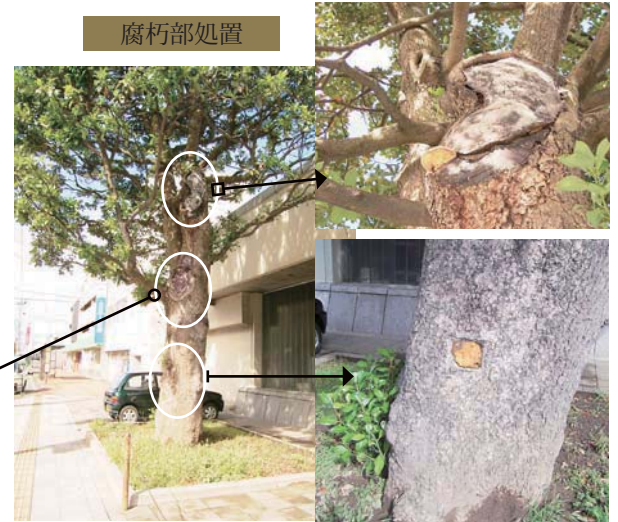
葉の量が豊富で大きさも正常で枝葉の勢いがあり、樹勢は良好である。腐朽は進行しており、子実体の発生も多い（コフキサルノコシカケ）。剪定箇所には活発ではないがカサの発生がみられる。表面仕上げ材にはクラック発生。

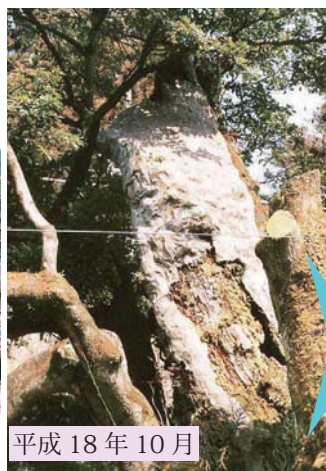
平成 18 年 10 月

枯枝が多く発生して全体的な樹勢はあまり良くないが、最近伸長してきた枝葉には勢いがある。ウレタンの劣化が激しい。平成8年の調査時に幹の腐朽部分に子実体（コフキサルノコシカケ）が発生していたが、現在も見られ、腐朽の進行は止まっていない。そのため、根株から幹にかけての空洞が非常に大きい。

腐朽部処置

大規模な腐朽部処置を行った事例であるが、植栽環境が悪い上に土壌改良も樹体に見合った規模で行われていないため、腐朽の進行は続いている。FRP処置をした主幹と大枝の枯れた部分は、強風時に破損する恐れが大きく、直下に道路があることを考慮して、切除等の早急な対策を行う必要がある。生存している枝葉の良好な成長を継続するためには、劣悪な植栽環境を根本的に改良する必要がある。

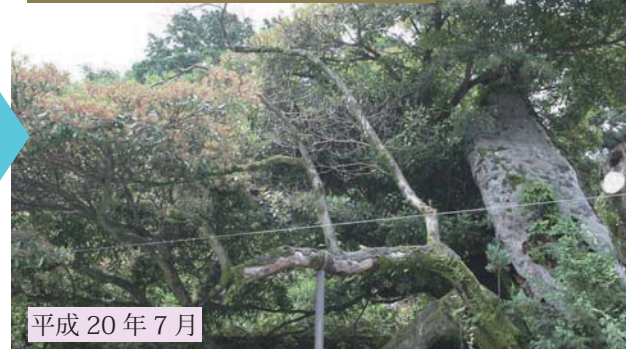
平成 20 年 7 月

・腐朽は進行していると考えられる。

## 腐朽部処置、主幹・大枝の枯死

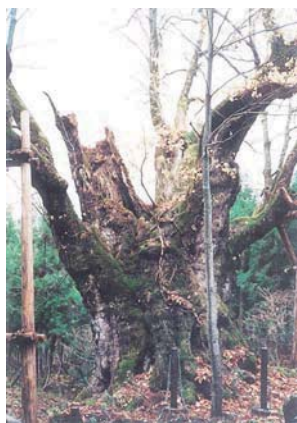
平成 2年 / 治療前

平成 2年施工の幹上部の蓋が雪の重みでつぶれ、中は密閉状態で蒸れており露が落ちていた。胴（樹幹）が裂ける（割れる）恐れがあった。以前のウレタン処置部にウレタンの浮いている部分がある。

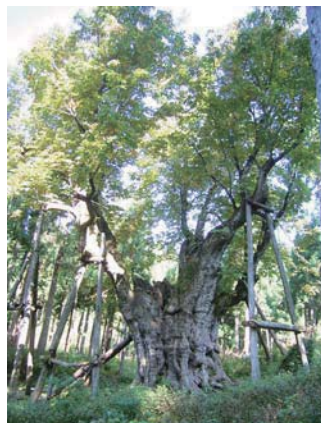
平成 18年 10月 / 治療後 3年

樹勢は良好であり、新枝の発生も見られる。根系の状況は良好。カールの発生は活発ではないが認められ、空洞内ではラムズホーン（巻込み材）ができていますが、腐朽がやや進んでいる箇所も見られる。

老樹の腐朽空洞治療、樹勢回復と維持の事例。巨樹のほとんどが心材腐朽・根株心材腐朽をもっていて中はボロボロのことが多い。しかし、土壌改良で樹勢をつけると、先端枯れはなくなり、若い枝になることが示された。心材のない老木では樹体の維持が物理的にできない場合が多く、徒長枝が活性化すると重みに耐えられず、折れや裂けの可能性があるため、支柱は不可欠であると考えられる。

今後は、腐朽状態、樹勢を観察しながら保護対策を定期的、継続的に実施する必要がある。また、20年前に施工した支柱は雪で割れたり折れたりする危険性があるため取り替えを検討したい。

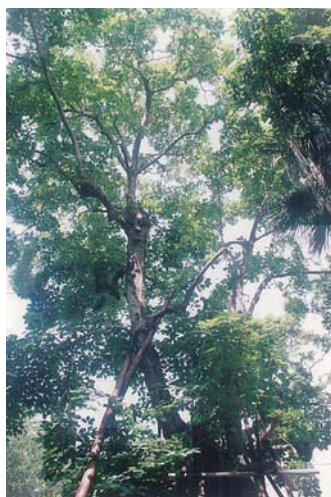
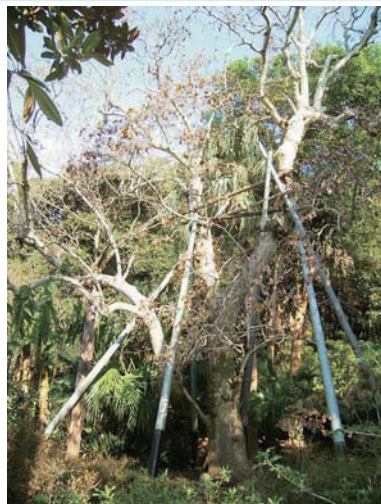
台風等で枝折れ・幹折れし、損傷箇所から腐朽菌が侵入、腐朽が拡大した。根元にヒトヨタケ発生。

枝葉全体の勢いはあるが、葉はやや小さい。花は毎年よく咲く。根系の生育状況は良好である。腐朽はやや進んでいるように思われ、子実体も増えている（ヒトヨタケ、ヤナギマツタケ）。カサの発達には活発ではないが認められる。

丁寧な治療と継続的な管理を行っており、土壌改良と腐朽治療、それに殺菌、殺虫、活力剤の施用等の効果が認められる。現在の樹勢は良好であるが、衰退を少しでも遅らせ、全体の樹勢回復に努めるように今後も継続した管理が重要である。今後は、腐朽、がんしゅ病による衰退を遅らせる対策の検討が必要である。

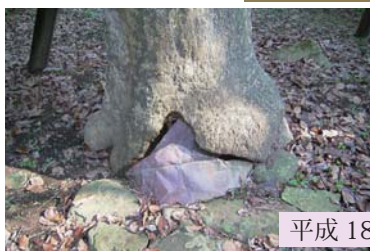
根元の大きな空洞部

・カサの発達がみられるものの腐朽は進行しているようであり、腐朽部処置の効果は小さい。

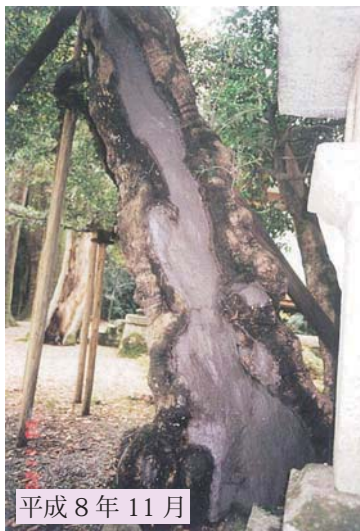
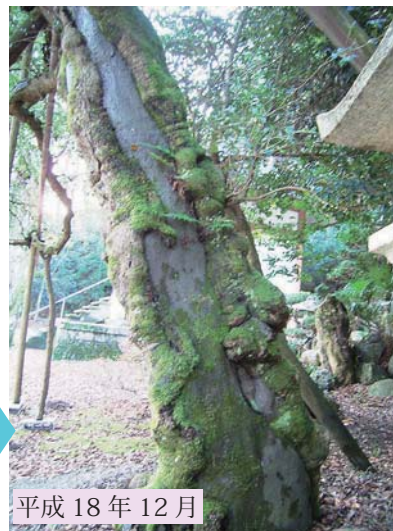
主幹腐朽部処置

・腐朽部の傷口がわずかに回復している。

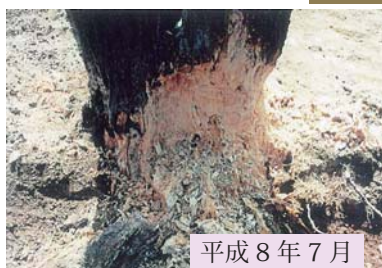
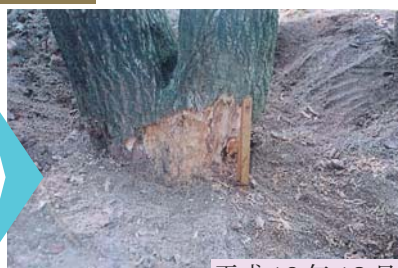
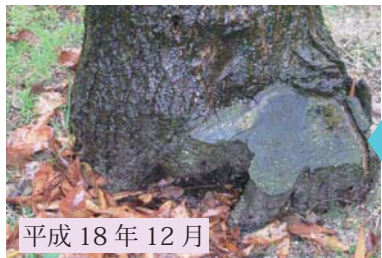
### 根株腐朽部

今後は、腐朽部の傷口の回復が遅いため、施肥か表層の土壌改良が必要である。また、伐採した幹の下部(殺菌剤未塗布)に腐朽が進行している恐れがあるため、今後の観察とその対応が重要である。

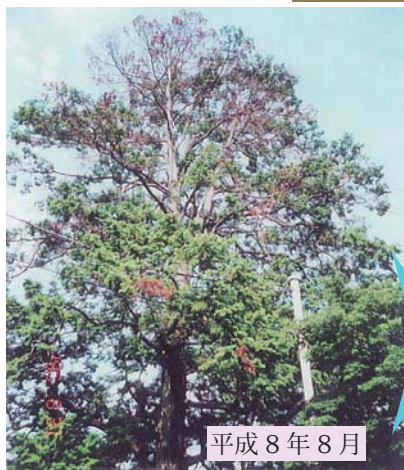
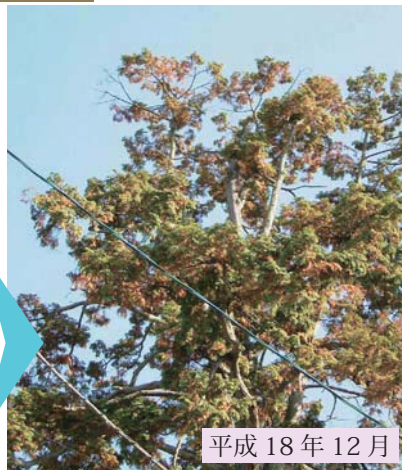
### 樹冠（梢端部）

平成18年3月時点では梢端の枯損枝が目立たなくなり、葉色が正常に戻った。また、新芽を吹き若葉が出てきて、樹形バランスが良くなった。根系の生育状況が良く、旺盛とまではいえないがカルスの発達も見られる。しかし、12月には多量に枯枝が発生している。樹木付近の配管工事で主要な根系の切断がされており、その影響と考えられる。

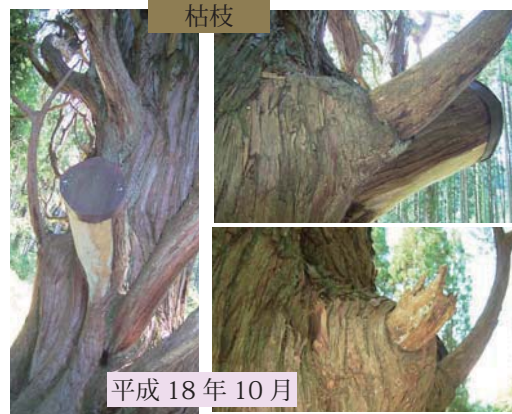
枯枝

特に目立った腐朽等は無く、樹勢回復のために土壌改良と周辺被圧木の伐採、生育範囲に立ち入りを禁止する保護柵、遊歩道を設置している事例であり、樹勢が回復していることでその効果が認められる。枯枝は多く見られるが、この樹木の景観特性である幹と枝の絡み合いを保つために、剪定は行っていない。

今後は、枯枝が落下した後の処置を行うとともに、定期的な土壌改良や施肥が必要と思われる。

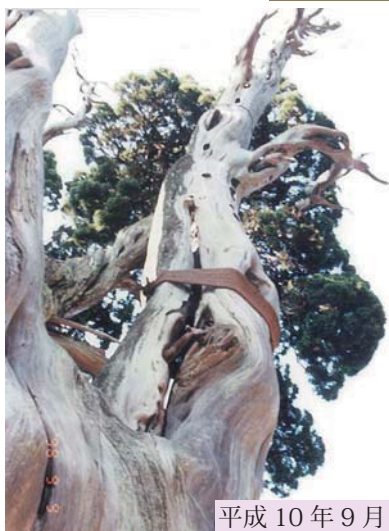
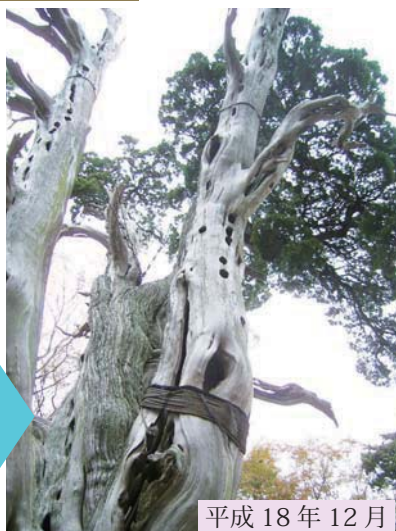
### 幹のクラック対策

新梢と葉の伸びが少しあるが、全体的にはほとんど変わらない。腐朽の進行に顕著な変化は見られない。クラック止めの効果が大きく、大枝の新たな折損はない。クラックの進行、拡大が抑制されており、クラックの幅が狭くなっている。

幹のクラックをワイヤーロープで締めた。幹裂けに対しては幹同士をケーブルリングで設置するとともに倒木防止も兼ねた。

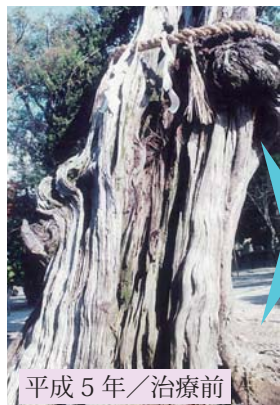
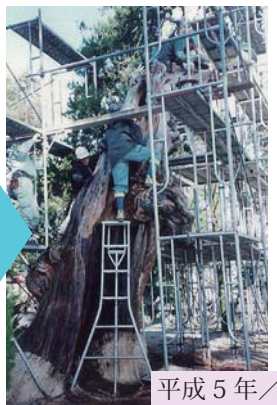
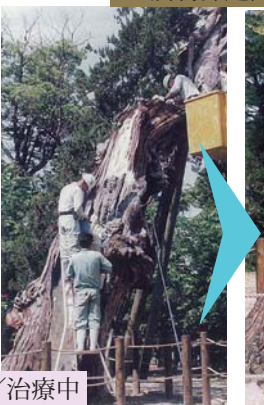
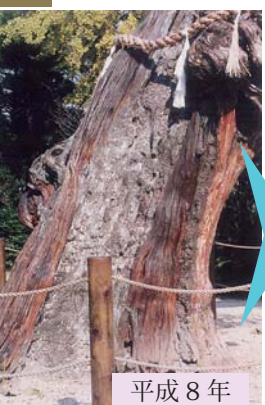
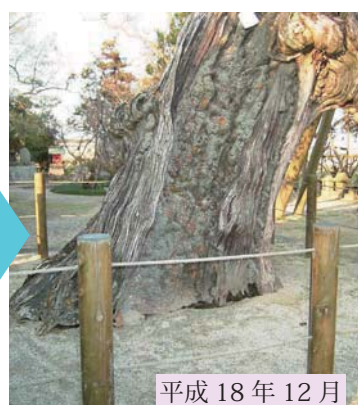
## 腐朽部処置

傾斜、空洞のある巨樹の治療事例である。土壌改良や排水は効果があったが、ウレタンの充填はほとんど効果がないと思われる。修景としても、ビャクシンは静岡の事例でもあるように白化したシャリと呼ばれる枯れた幹が観賞価値を高めており、充填は不要と思われ、シャリの保存をしたほうが良いと考えられる。今後は、樹勢回復のための土壌改良などを継続するとともに、治療前に縁石が設けられて 30cm ほど高く盛土されていたことにより枯死した根元腐朽部 (地盤を下げたため出現した) の対策を検討する必要がある。

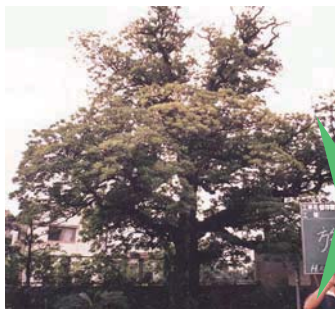
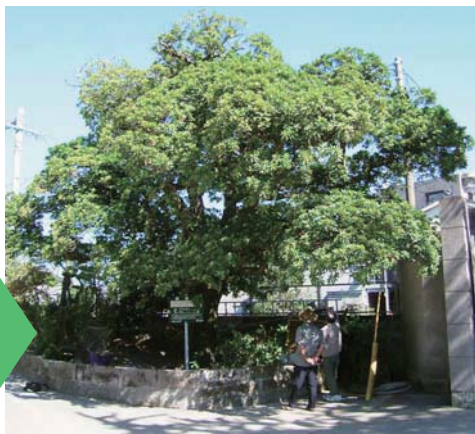
平成 10 年 7 月 / 治療前

平成 18 年 10 / 治療後 8 年

踏圧を受けており土壌硬度が高い（山中式土壌硬度計で測定、指標値 25～26mm）。幹にこうやく病がある。ウレタン充填した箇所は、両側から巻きこんでおり空洞を塞ぎつつある。叩いてみると音はよいので、腐朽していないように思われる。

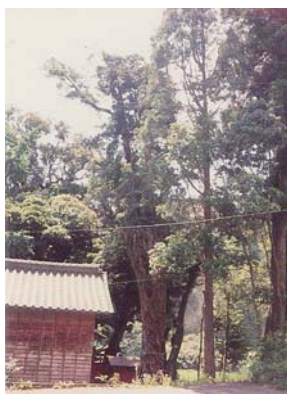
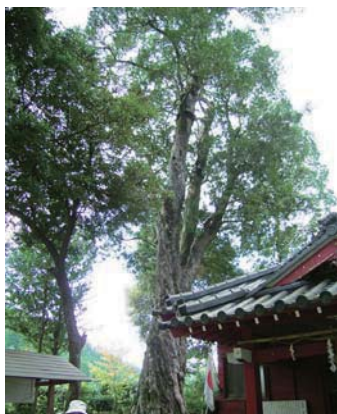
平成10年9月／治療後1年      平成18年10月／治療後9年

全体的に樹勢が回復している。隣接していたアラカシの伐採、ワイヤー支柱、土壌改良が効果的であったと考えられる。腐朽部処置では、充填材が隙間なく密着して表面仕上げ材の状態もよい。しかし、根株の空洞は大きく幹の心材上の方まで続いており、肥大成長を促進させるための幹の補強が必要と思われる。そのためには、今後も施肥や土壌改良が重要である。草刈り、除草、清掃が行われて根元が裸地できれいにされているが、リュウノヒゲ程度の植生を残すなどにより根元の乾燥を防ぐなどの対策も必要と考えられる。

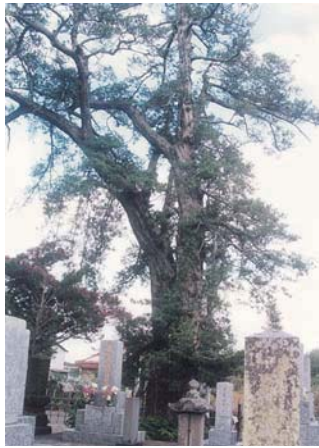
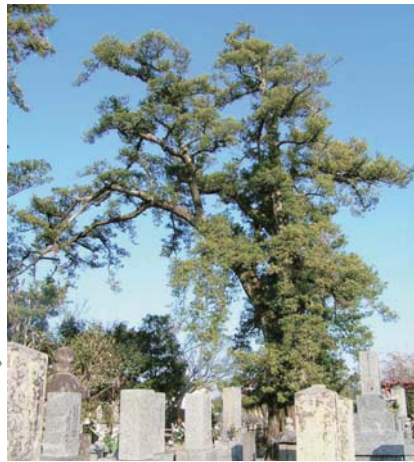
平成 8 年 / 治療後 3 年

平成 18 年 12 月 / 治療後 13 年

- ・根系の生育状態が良好であり、土壌改良、排水溝設置などの効果が認められる。
- ・腐朽の進行もなく、腐朽部処置の効果も認められる。

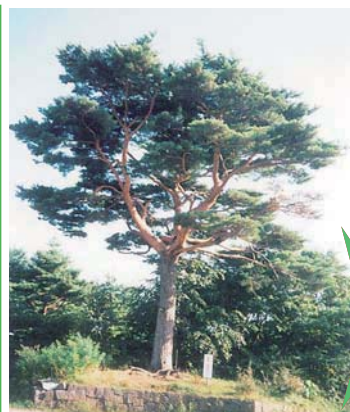
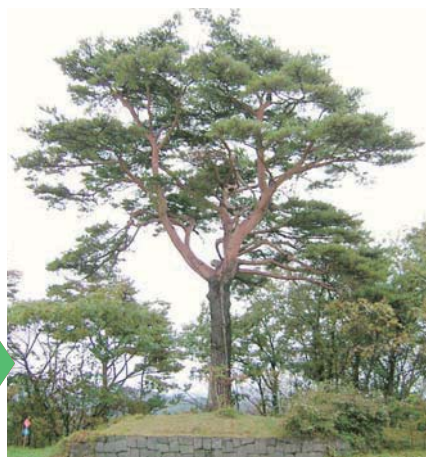
平成 8年 9月 / 治療時

平成 18年 10月 / 治療後 10年

枝葉の勢いがあり、根系の生育状況も良好である。充填材（モルタル）は密着しており、腐朽は止まっている。剪定部分は旺盛ではないがカサの発達が見られる。

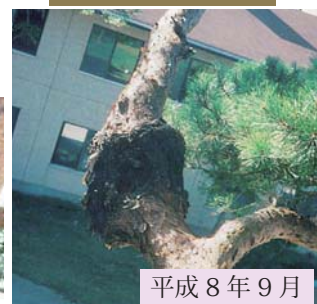
## コブ病

・マツコブ病処置、マツ材線虫病予防の効果が認められる。

今後は、コブ病対策としては消毒を継続し、引き続きマツ材線虫病の予防及び施肥を継続することで、樹勢を保持していくことが重要である。

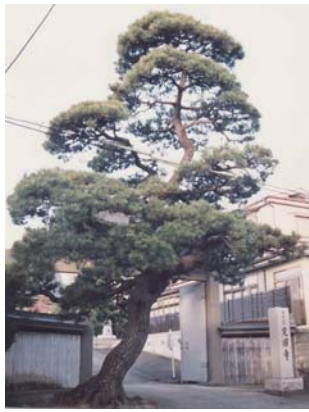
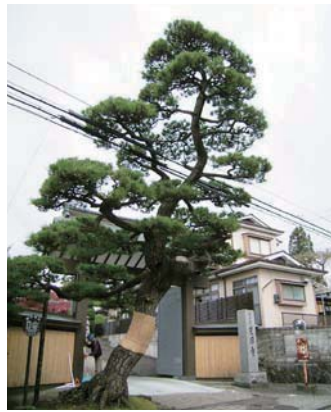
平成 5 年 12 月 / 治療時

平成 18 年 10 月 / 治療後 13 年

樹勢衰退。幹心腐病。コブ病による枝木質部の破損と車輛接触による傷害。

枝葉の勢いがあり、根系の生育状況も良好である。腐朽の進行はなく、子実体もみられない。剪定箇所は旺盛ではないがカルスの発達がみられる。表面仕上げの状態は良好であるが、シリコンと木部の境目から水が入る。

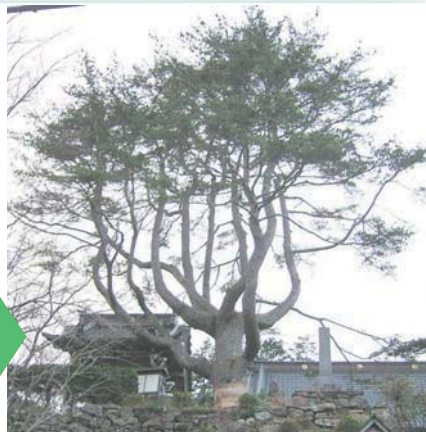
平成 18 年 12 月 / 治療後 12 年

・土壌改良効果は認められるが、未だに土壌の固結が見られ十分ではない。

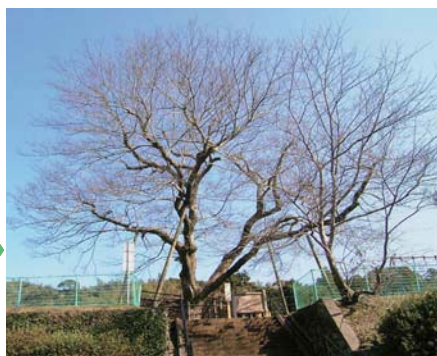
平成 18 年 12 月 / 治療後 11 年

- ・埋土されていた土壌を取り除くとともに土壌改良を行った効果が大きい。
- ・空洞は縮小しつつある。

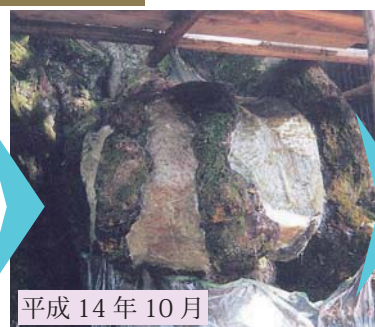
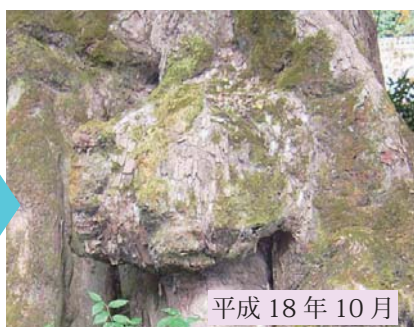
不定根の育成

左：空洞に侵入している不定根 (生育は不良)  
下：不定根を誘導するための管と灌水用ホース (現在、使用していない)

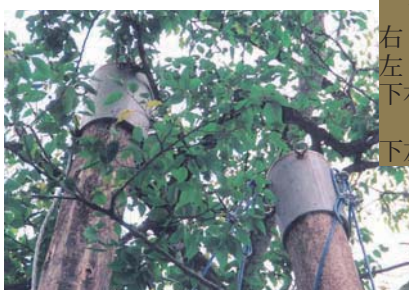
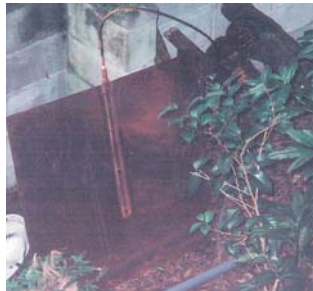
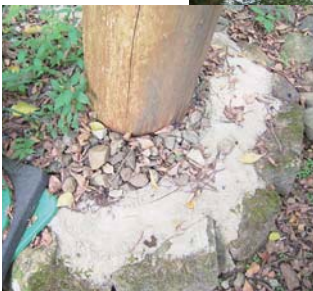
支柱 (ブランコ式)

右：ブランコ式支柱  
左：腐朽防止用の蓋  
下右：支柱の基礎 (浮いている)  
下左：避雷針用の銅板

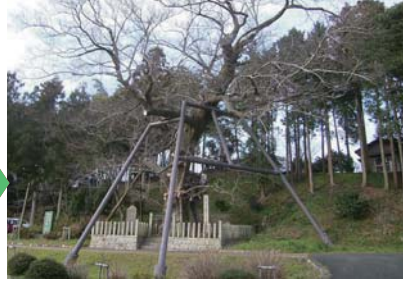
平成 19 年 1 月 / 治療後 12 年

土壌改良等では丁寧な治療が行われており、樹勢は回復傾向にある。ただし、落葉時期の調査のため、樹勢については確認できなかった。傷口にはウレタンを表面に吹き付けているが、効果はあまりみられない。大枝が折損して落下している。

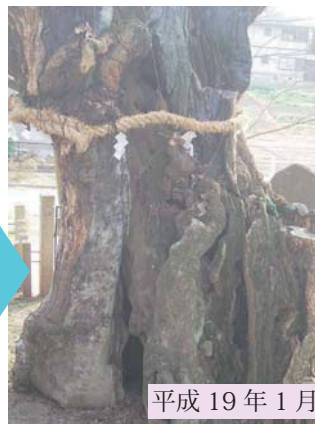
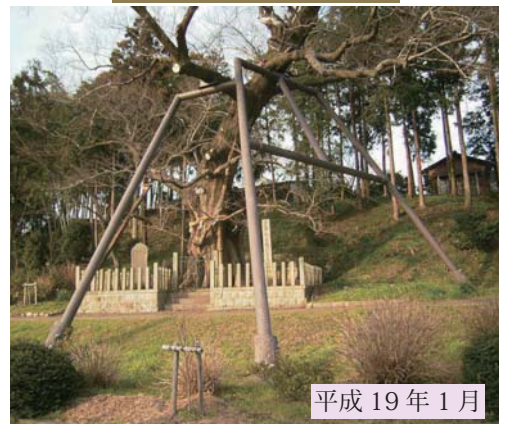
### 支柱、植栽環境

平成 10 年 9 月、亀裂が認められた南側の大枝に支柱設置。13 年 7 月、西側の大枝が折損し落下、南側大枝の支柱補強を行った。今後も太枝が落下するようなら、さらに大掛かりな支柱を設置するか危険枝の撤去が必要である。しかし、国指定の天然記念物であるため容易には剪定できない。樹体を一回り小さくして樹勢を回復することは可能であるが、樹冠の大きさが重要な場合には難しい。設置されている支柱はかなり立派な鋼製支柱で安心感があるが、かなり目立つ。景観への配慮のためか根元のみ擬木としているが、あまり効果的ではない。

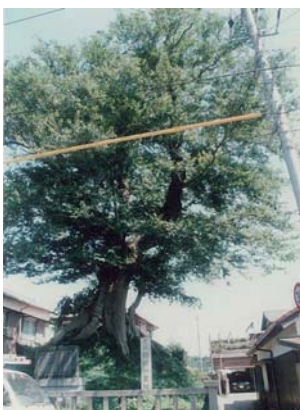
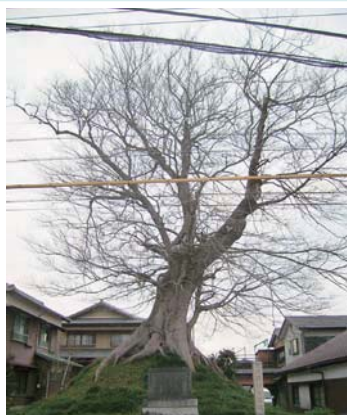
樹形のバランスは良好である。腐朽部の傷口は、閉塞はしていないが腐朽は進んでいないように思われる。落葉時期の調査のため、樹勢については確認できなかった。

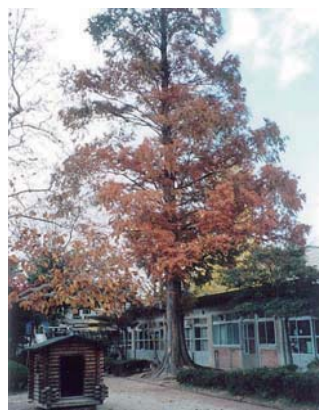
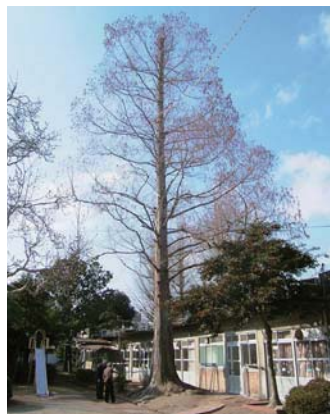
踏圧による土壌固結と幹切除部からの腐朽が見られる。肥料分が欠乏。主幹腐朽部の大きな空洞は、下枝が枯れ長年放置したために生じた。

葉の色は良く、根が肥大成長している (建物側の根の伸長が顕著)。充填部を見ると、向かって右側は巻き込みが認められるが、左側は腐朽が進行している。充填材には隙間が、表面仕上げ材にはクラック、剥離が発生している。再び踏圧害を受けている。その影響が新梢が伸びていない。

平成 5 年に主幹腐朽部 (根元から 4m の範囲) をウレタン樹脂によって充填、同時に土壌改良したが、処置後 13 年経過して腐朽が進行している部分が見られる。一般的な治療であり、現時点で大きな問題はないが、ウレタンが痛んでいるので補修またはやり直しが望まれる。腐朽部は一回処置をしたら永久的と考える管理者もいるが、老朽化に対する継続的な補修は必要である。処置時点でその必要性を説明し理解してもらうことが大切である。この樹木の場合には、ウレタンが密着している状態より空洞のほうが乾燥するために、生きている材の腐朽は進行しにくいとも考えられ、補修方法として充填したウレタンを除去することも検討する必要がある。また、土壌には踏圧害 (新梢の伸びがみられない) があるため、圧縮空気を入れる、通気管 50 ~ 60cm を入れる、水溶性の活性剤を注入する等の土壌改良が必要である。

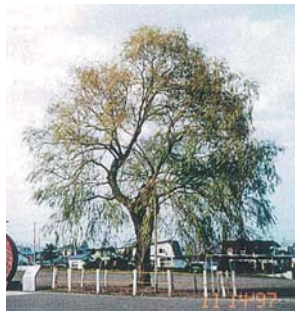
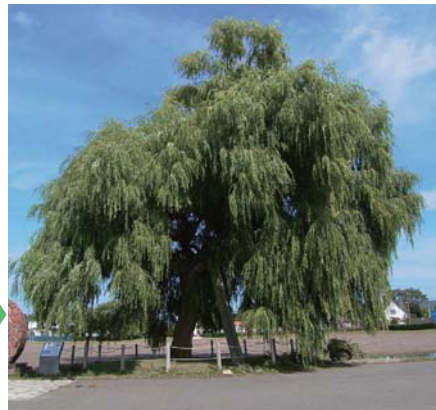
風害による幹や大枝の損傷により腐朽がある。空洞となっている幹内部から異臭（水が溜まっている可能性あり）。土壌が踏圧により固結し、通気性、透水性が不良。

葉量が増え、新梢・枝の伸びが良好となり樹勢はかなり回復している。腐朽部処置部のカルス発達はみられるが、完全巻き込みは期待できない。小さな開口部処置のカルス発達は旺盛。全てではないが、多くは閉鎖している。

非常によく回復しているため、この方法で継続することが望まれる。具体的には、定期的に点検し充填物の損傷や雨水の進入を防止するための補修や、回復している傷口材の発達が悪くなった際の削りなおし、適度な土壌改良や施肥等を行うことが考えられる。
