第2編
台風被害対策に関する調査報告書

第1章 台風被害の実態と被害要因

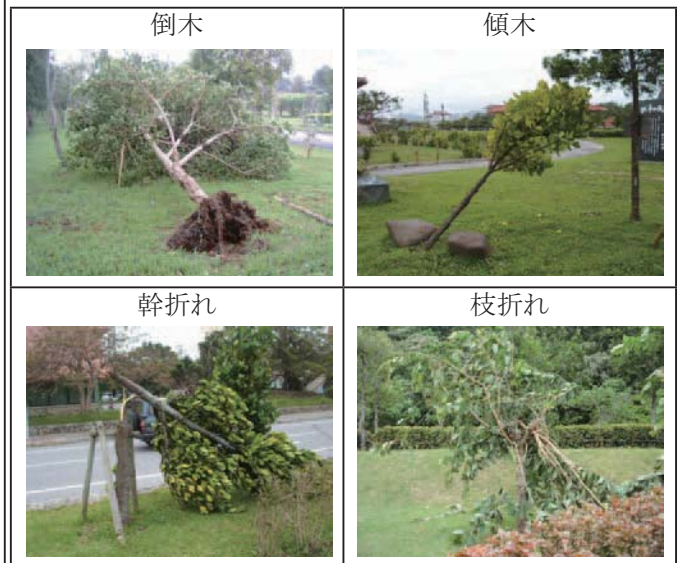
図-1.2 台風の被害形態

樹種、樹木形状（樹高、幹周、枝張り）、被害形態（倒木、傾木、幹折れ、枝折れ）、被害本数、支柱の有無等

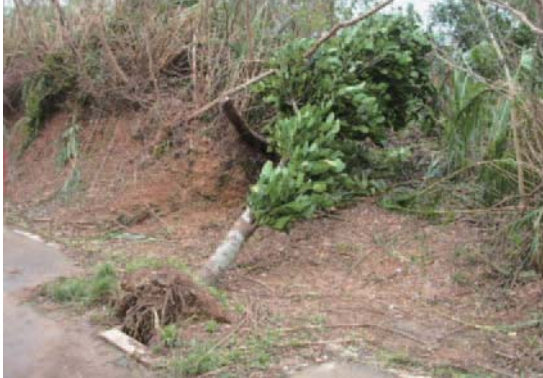
植栽環境では、道路の植樹帯、植栽柵によって根の伸長が抑えられて、十分な支持力が得られないために倒木に至るケースが多くみられた（写真-1.1）。また、植栽地の植栽基盤整備が不良のため、有効土層が浅いことや排水不良により、根が深く伸長できないことによる被害も多くみられた（写真-1.2）。

写真-1.1 狭小な植栽柵による根系伸長不良（左：フクギ、右：ガジュマル）

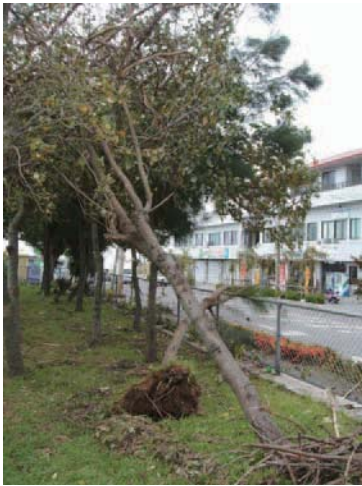
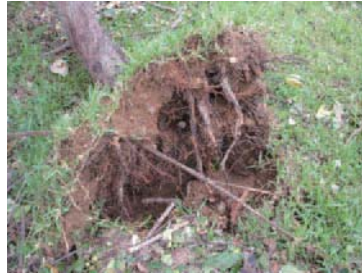
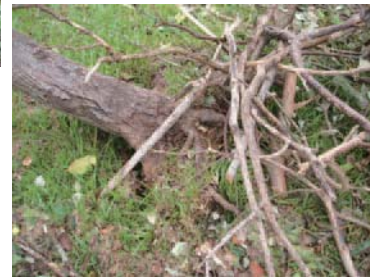
写真-1.2 植栽基盤の不良による根系伸長不良（モクマオウ）

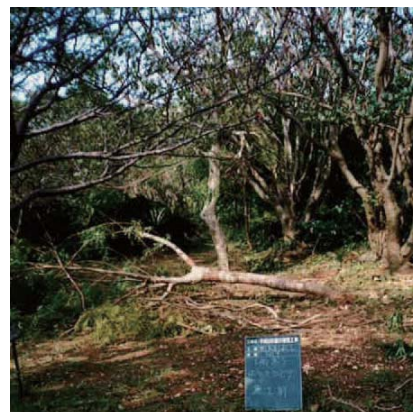
写真-1.19 ホウオウボクの倒木

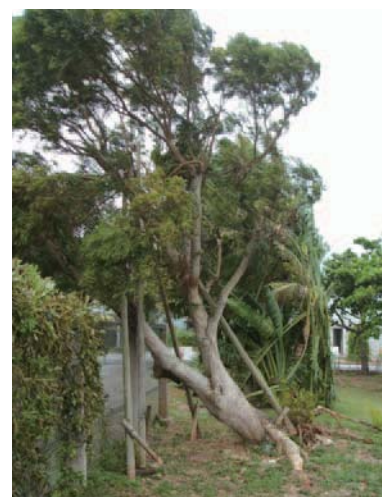
写真-1.22 ソウシジュの傾木

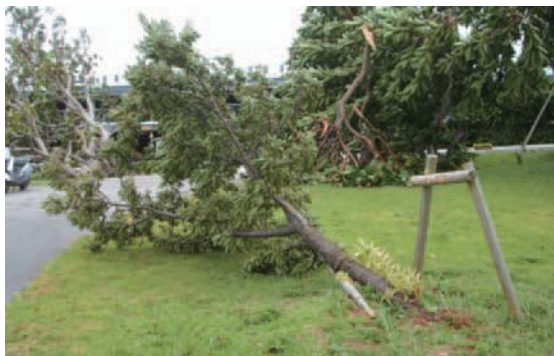
写真-1.23 カンヒザクラの倒木

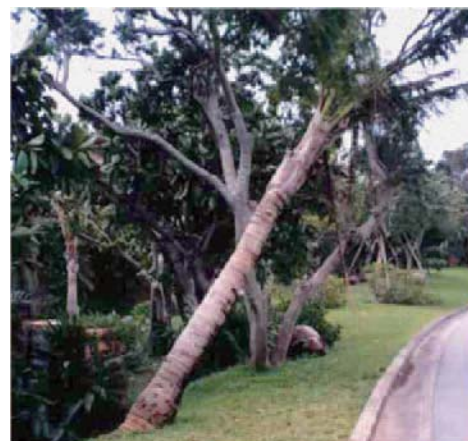
写真-1.25 ココヤシの傾木

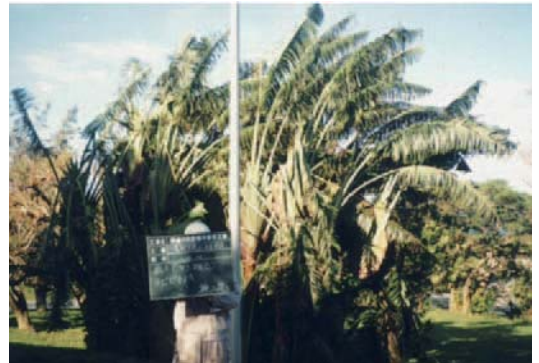
写真-1.26 タビビトノキの葉折れ

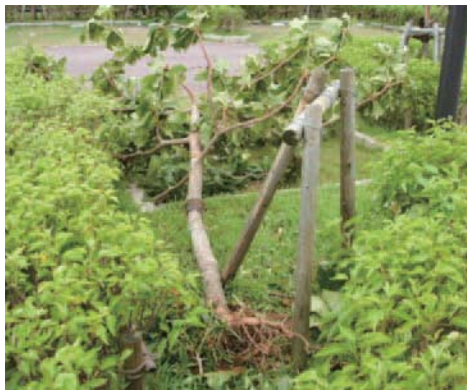
(結束不良による倒木・コバテイシ)

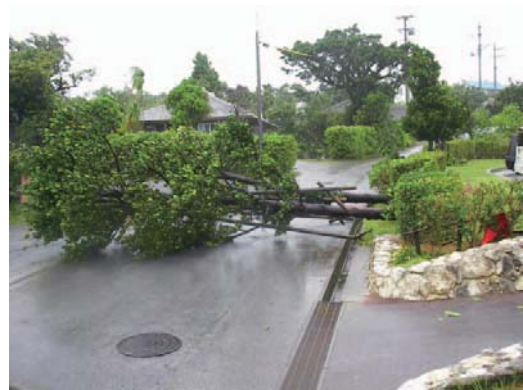
(支柱材の腐朽による倒木・フクギ)

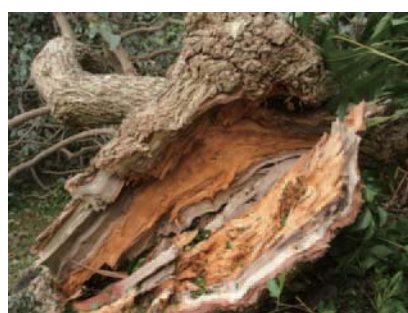
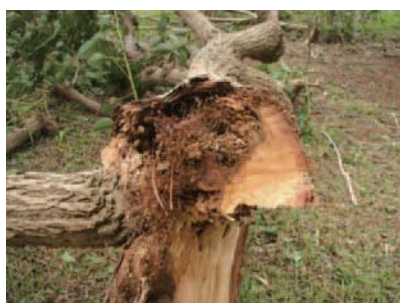
現地において倒木等の被害木の生育状況を調査した結果、幹や根系に腐朽があることが多く確認され、幹や根系の腐朽が発生要因となる（写真-1.32、1.33、1.34）。

写真-1.32 幹の腐朽による幹折れ（上：オオハマボウ、下：アメリカデイゴ）

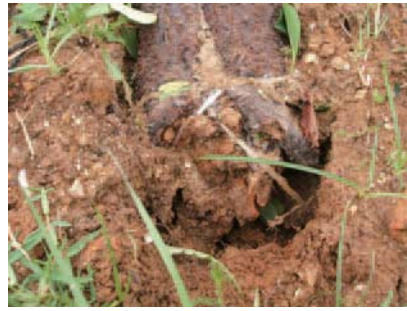
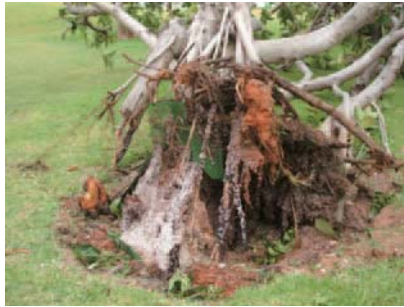
写真-1.33 根系の腐朽による倒木（上：カンヒザクラ、下：インドゴムノキ）

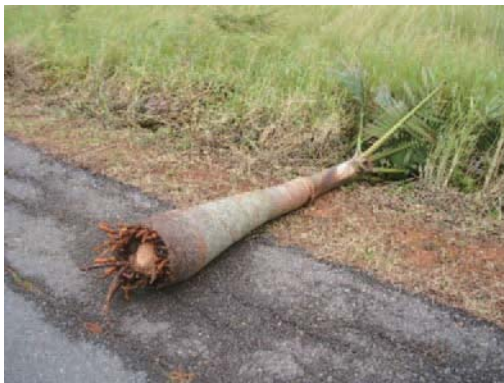
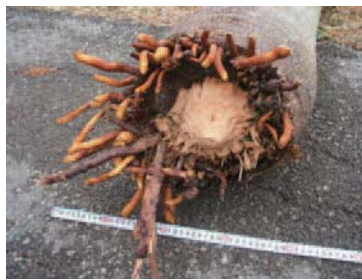
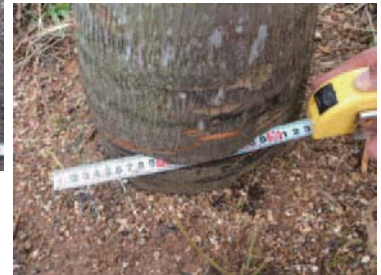
写真-1.34 草刈り時の傷害が原因の腐朽による倒木（ヤエヤマヤシ、右：隣接樹木の傷跡）
