## 第 6 章 付録：調査建築物データベース

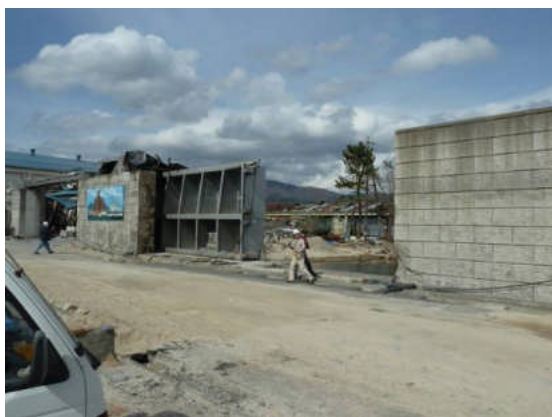
- ・ 陸中山田駅周辺に位置する水門であり、津波荷重により面外方向に転倒・移動している
- ・ 8.5m の範囲では壁厚 1000mm、壁縦筋 2D16@250, 間隔 800mm であった
- ・ 6.5m の範囲では壁厚 800mm、壁縦筋 2D16@250, 間隔 600mm であった
- ・ 壁高さはいずれも 4.5m であった
- ・ 津波が作用した方向に約 100m 離れた位置で水門を確認している

写真1 水門外観(1)

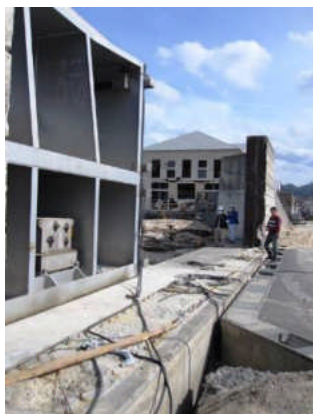
写真3 水門周辺

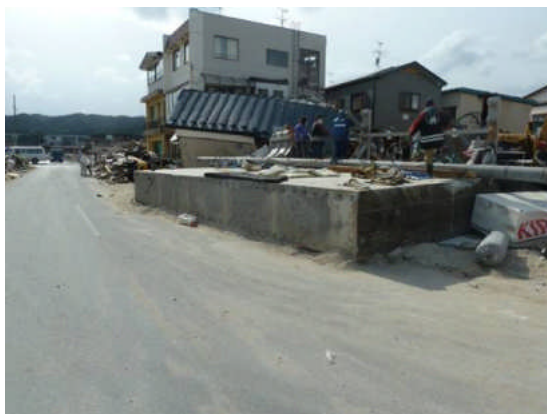
| 津波後の状況 | 建物の状態 | 移動・転倒 | 壁筋が破断し, 100(m)程度離れた場所で見つかっている |

写真4 移動した水門

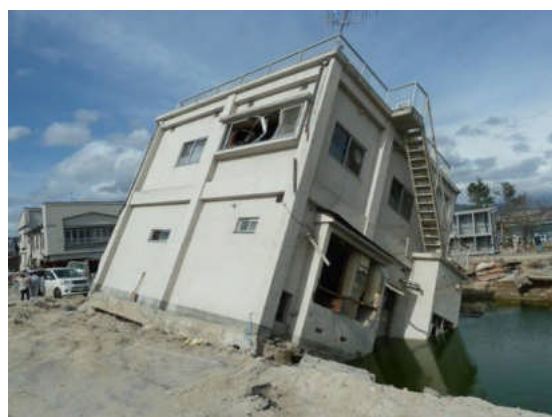
写真2 建物外観(2)

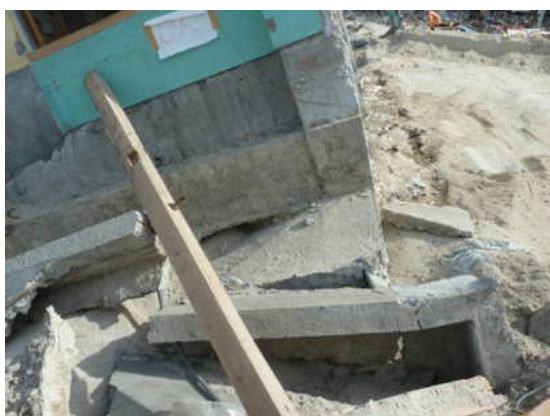
| | 躯体の被害 | 被害あり | 洗掘による傾斜, 躯体に損傷なし |

写真3 基礎の転倒

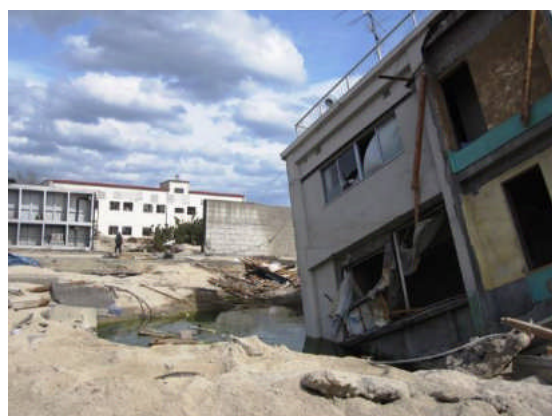
写真4 決壊した水門と建物の位置関係

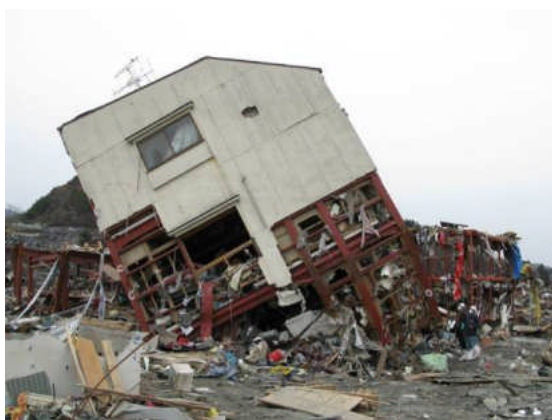
写真3 建物外観(3)

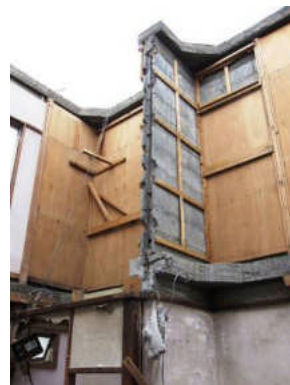
写真4 建物内部

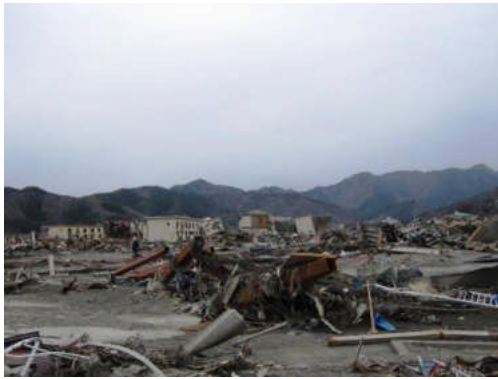
CB造2階建て集合住宅の9棟のうち、2棟が残存、1棟が一部破損、3棟が移動・転倒、2棟が流失した。津波が、海側にある防潮堤と横の川側の防潮堤を乗り越え、非常に大きな流速の水圧が建築物に作用したものと考えられる。

写真1 大槌町の集合住宅全景

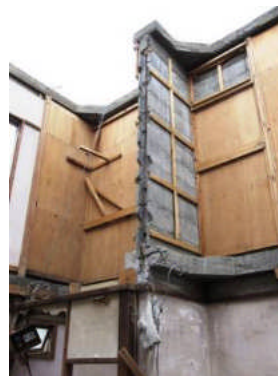
写真6 CB造の壁

(写真5～7より、コンクリートブロック造と木床で構成される構造であることがわかる)

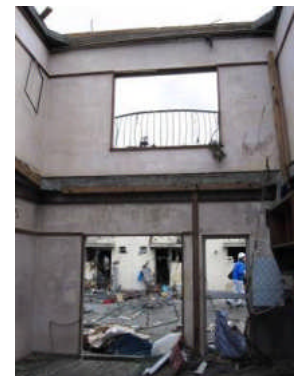
写真7 剛床ではない

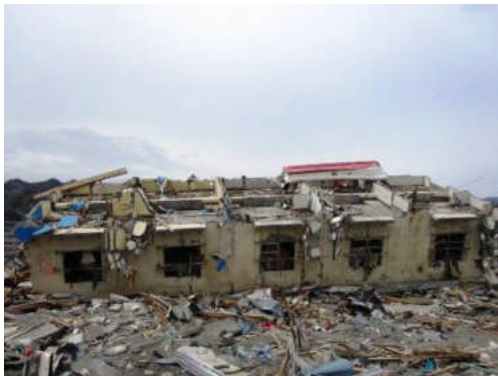
写真 12 移動し転倒した住棟 3  
(1 階部分は破損し流失している)

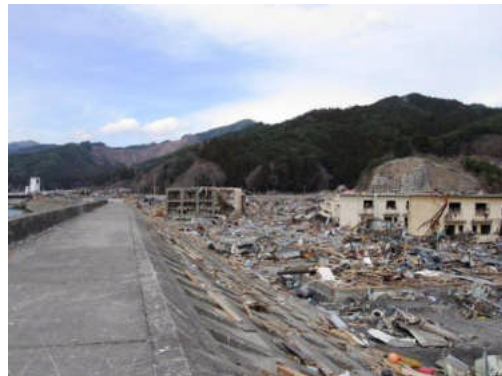
写真 13 川沿いの防潮堤のすぐ横に位置する

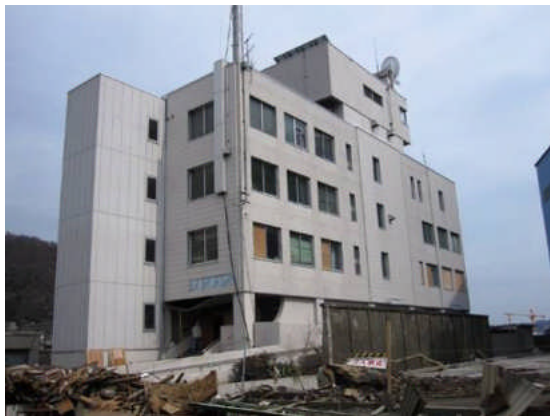
- ・ 埠頭脇に直交して位置する建築物
- ・ 基礎が洗掘されている
- ・ 津波が作用する構面手前に外階段が隣接している
- ・ 1 階の柱幅は 700mm であった
- ・ 梁間構面の ALC パネルが脱落している
- ・ 4 階建ての 2 階部分まで窓ガラスが割れている

写真 1 建物外観 (1)

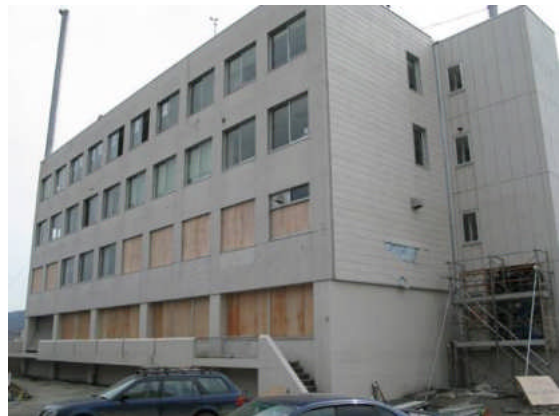
写真 2 建物外観 (2)

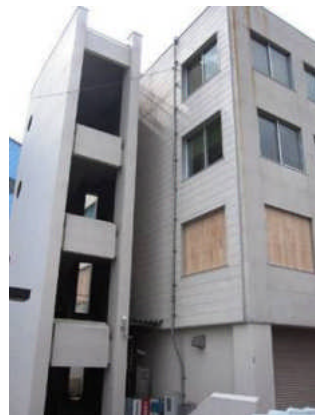
写真 4 隣接する外階段

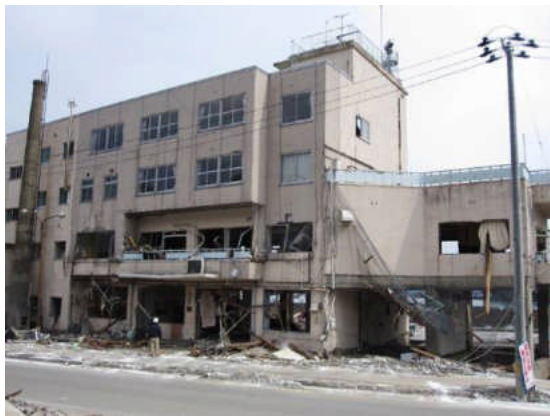
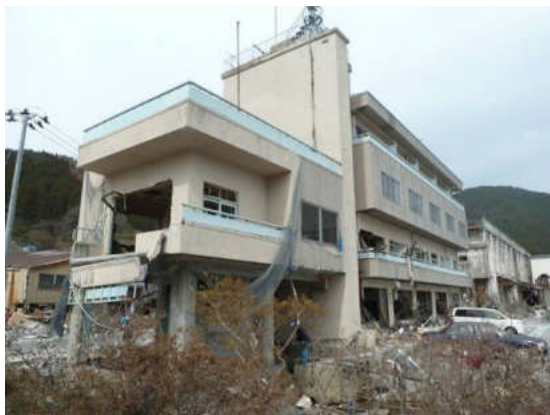
| 津波後の状況 | 建物の状態 | 原位置に残存 | 2×6スパン, 基礎が洗掘され, 基礎梁が面外に曲げ破壊している |

写真 1 建物外観 (1)

写真 2 建物外観 (2)

写真 3 建物外観 (3)

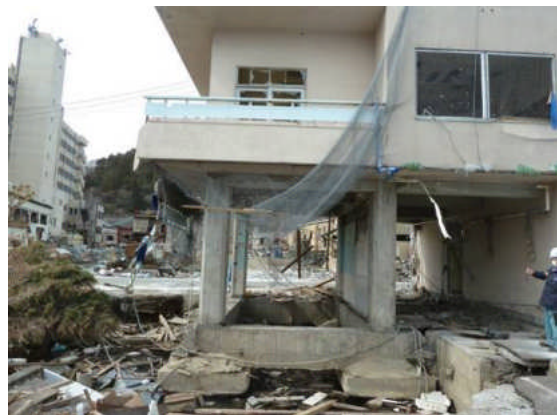
| | 躯体の被害 | 被害なし | 基礎の洗掘および基礎梁の曲げ破壊 |

- ・埠頭から 20m 程度離れて並行して位置する建築物
- ・セットバックしている 2 階部分の基礎が洗掘され、基礎梁が面外方向に曲げ破壊している
- ・4 階建ての 2 階の天井付近まで浸水している
- ・梁間方向内部にはコンクリートブロック壁を有している
- ・桁行外側構面の柱幅は 600mm、内部構面の柱幅は 650mm であった
- ・セットバックしている部分は 2×2 スパン、柱幅は 600×700mm であった

写真 4 洗掘された基礎

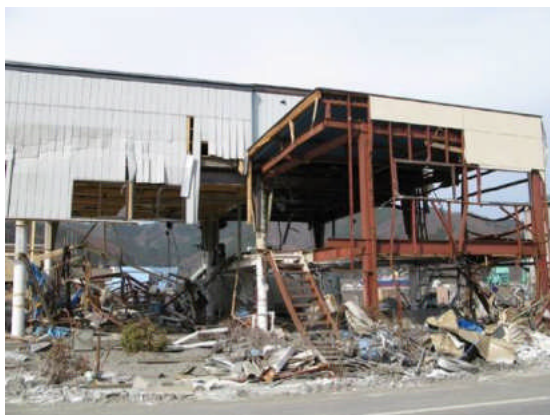
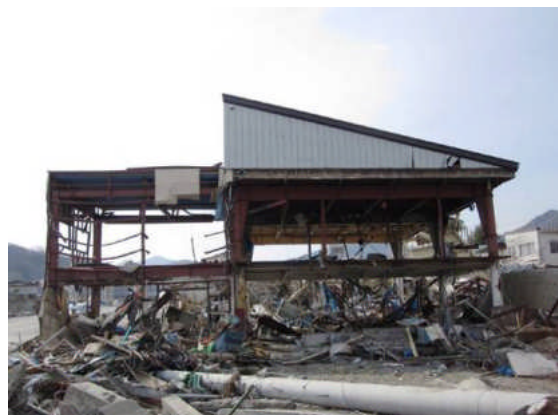
- ・ 架構全体が 1/120(rad) 程度傾斜している
- ・ 柱は□-250 および○-320、梁はH-350×175×10 であった
- ・ 柱脚のアンカーボルトは4-M20 であった
- ・ 2 階の天井付近まで浸水している

写真 1 建物外観 (1)

写真 2 建物外観 (2)

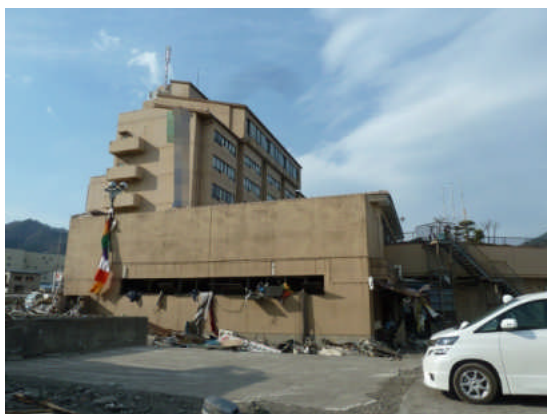
| | 躯体の被害 | 被害あり | 非構造壁の面外方向に曲げ破壊 |

- ・ 堤防(高さ 2m)から 15m 程度離れた位置に並列する建築物
- ・ 損傷した非構造壁(8.3m×16m)は壁厚 130mm、配筋は縦横D10@150 千鳥
- ・ 隅角部には柱型はないが端部補強筋は 4D13 であった
- ・ 壁筋が露出している高さは約 7m 程度であった
- ・ 4 階建ての 2 階の天井付近まで浸水している

写真 1 建物外観 (1)

写真 2 建物外観 (2)

写真 3 建物内部

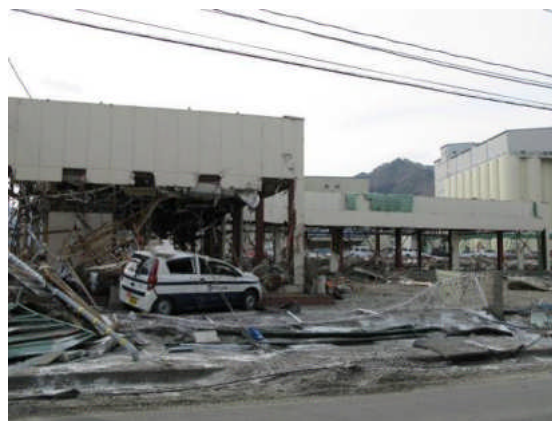
写真 2 建物外観(2)

| | 躯体の被害 | 被害あり | 桁行方向ブレースの破断 |

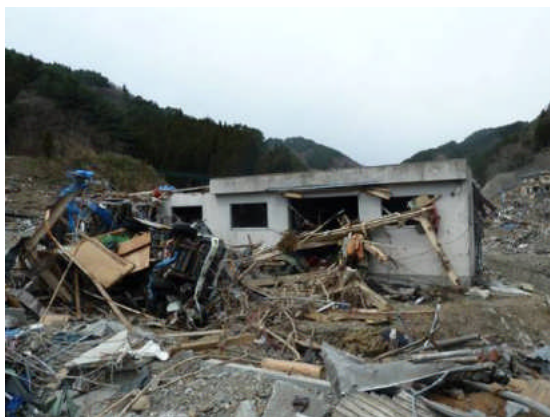
写真1 建物外観

| 津波後の状況 | 建物の状態 | 原位置に残存 | 屋根面一部が脱落している<br>CB壁および鉄骨フレームは損傷なし |

- ・ 津波作用方向は梁間方向であるが、ブレースは桁行方向にのみ設置されている
- ・ 津波が作用した反対側の桁行構面のコンクリートブロックに被害はみられなかった
- ・ 屋根面の一部が破損し、基礎に洗掘の痕跡が見られる
- ・ 近傍で堤防が決壊している

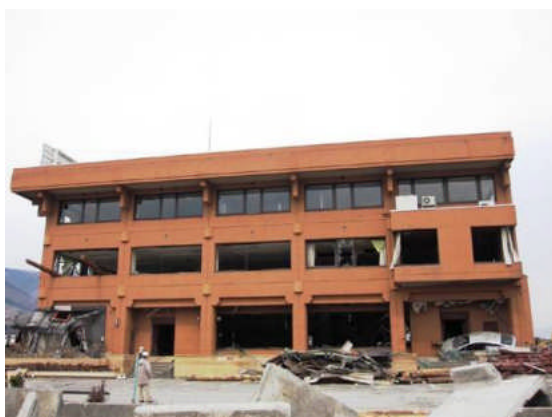
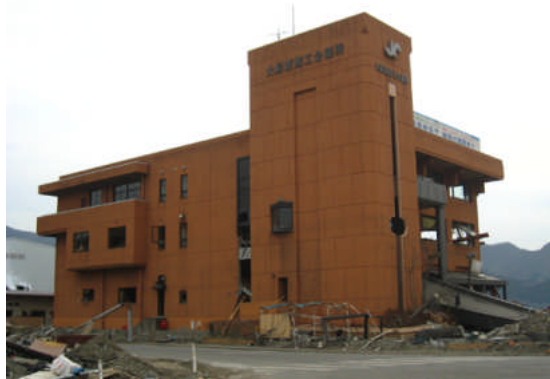
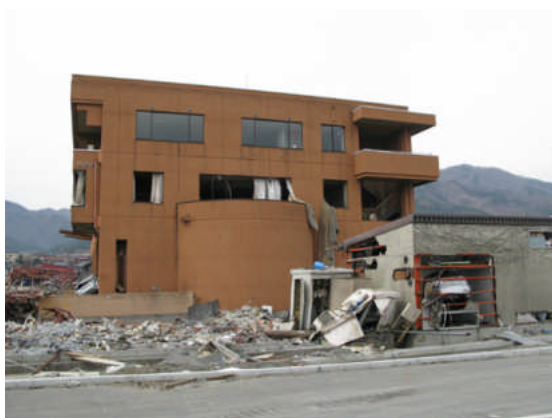
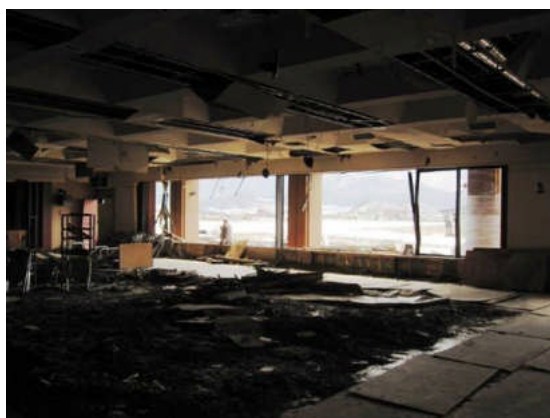
- ・ 津波の作用方向は梁間方向で、2 階部分まで漂流物が見られた
- ・ 外周には開口付き RC 非構造壁、内部には桁行方向にコンクリートブロック壁が見られた
- ・ 1 階中央ホールでは柱抜けしている
- ・ 1 階の柱幅750mmであった

写真 1 建物外観 (1)

写真 2 建物外観 (2)

写真 3 建物外観 (3)

写真 4 建物内部

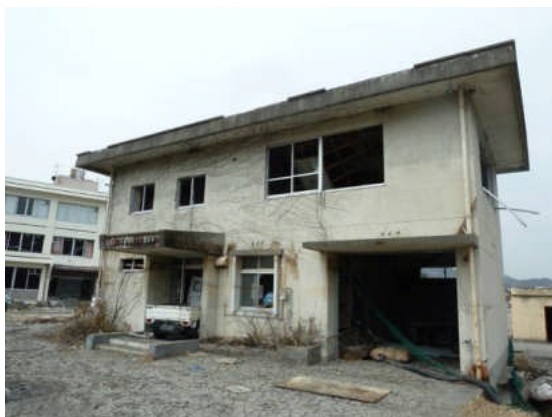
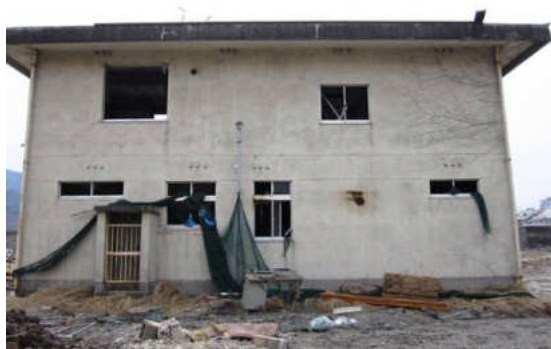
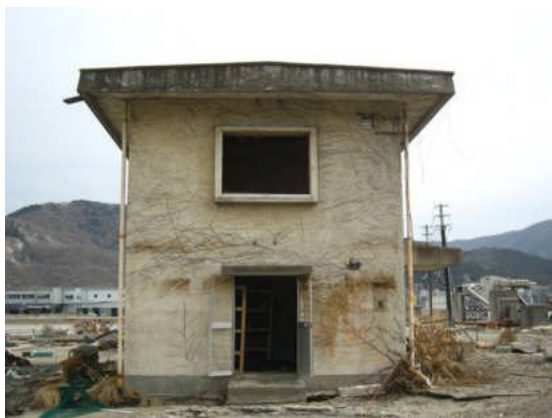
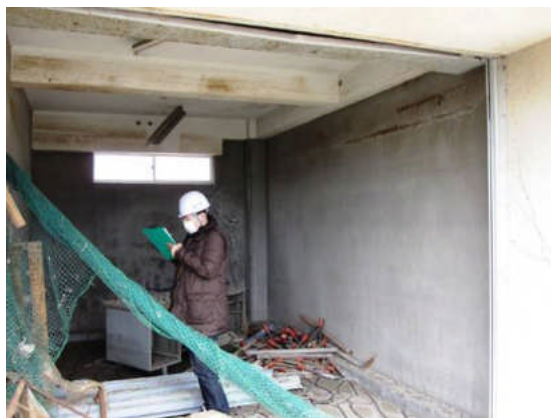
- ・ 沿岸に立地する建築物
- ・ 津波が作用した桁行構面は開口付き RC 非構造壁であり、窓ガラスが破損している
- ・ 桁行片側端部のみ RC 柱を有しており、柱幅 450mm であった
- ・ 壁厚さは 200mm であった

写真 1 建物外観 (1)

写真 2 建物外観 (2)

写真 3 建物外観 (3)

写真 4 建物内部

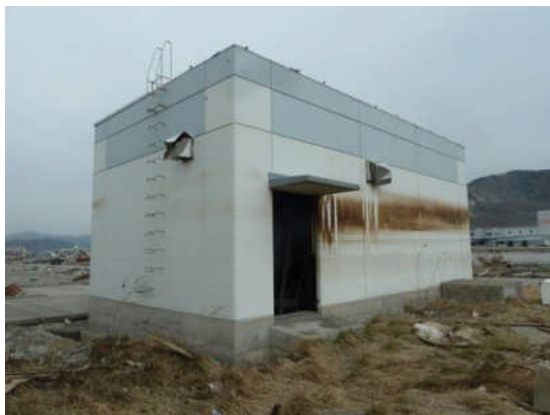
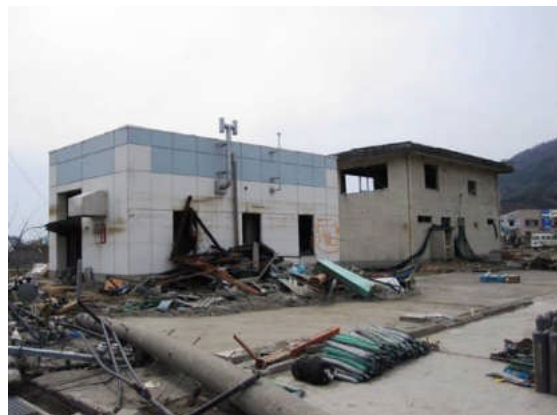
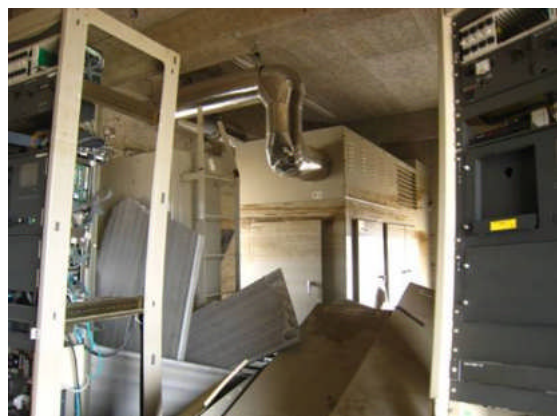
写真1 建物外観(1)

写真2 建物外観(2)

写真4 建物内部

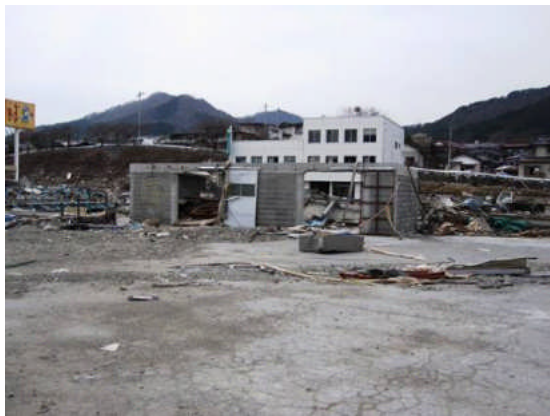
写真1 建物外観

写真4 ブロック壁を挟むRC柱

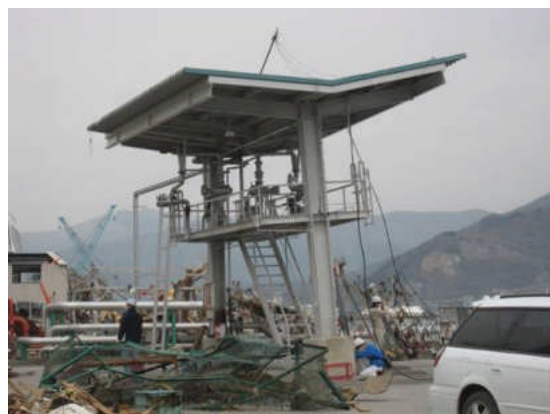
| | 躯体の被害 | 被害あり | 基礎コンクリートの曲げ破壊, 面外に傾斜 |

- ・ 埠頭に平行な鉄骨平面架構
- ・ 鉄骨柱は H-350x350x12x19
- ・ 柱は基礎コンクリートの破壊により約 1/15(rad) 傾斜している
- ・ 基礎コンクリートは 800mm であり、縦筋 4D22 となっている
- ・ 屋根面幅は 2.7m、最大高さは 5.4m、棟上高さは 4.8m であった

写真 1 建物外観 (1)

写真 2 建物外観 (2)

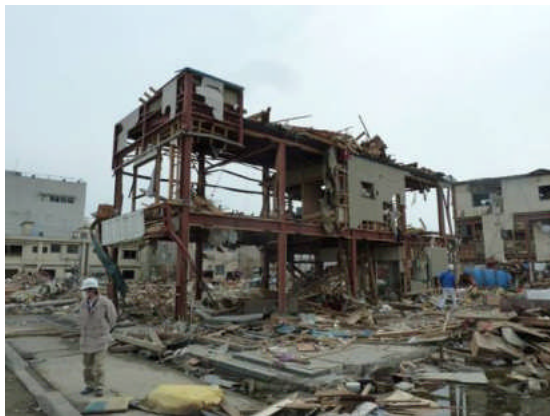
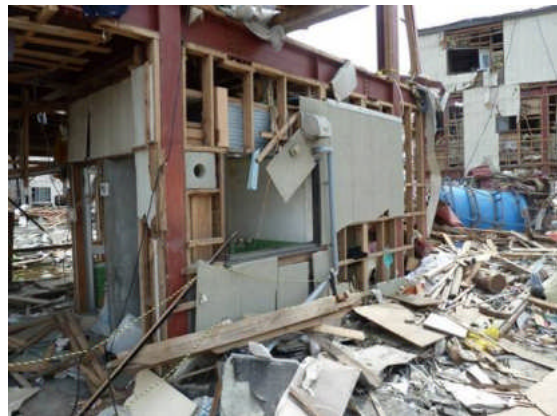
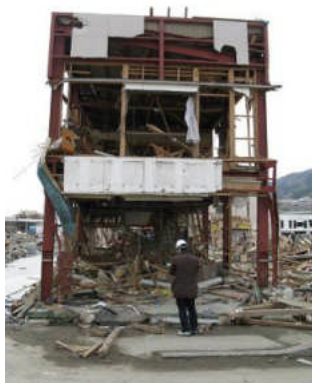
- ・埠頭からやや離れた場所に位置し、並列する建築物
- ・架構全体が梁間方向に傾斜している
- ・鉄骨柱はBH-175x145x11、鉄骨梁はH-300x150x6.5x9であった
- ・屋根・床面が木下地であり、屋根天井面には水平ブレースを有している
- ・梁間構面の耐震二次要素(柱)が座屈している
- ・柱脚アンカーボルトは4M18であった

写真1 建物外観(1)

写真2 コンクリートブロック壁の区画

写真3 建物外観(2)

写真4 建物外観(3)

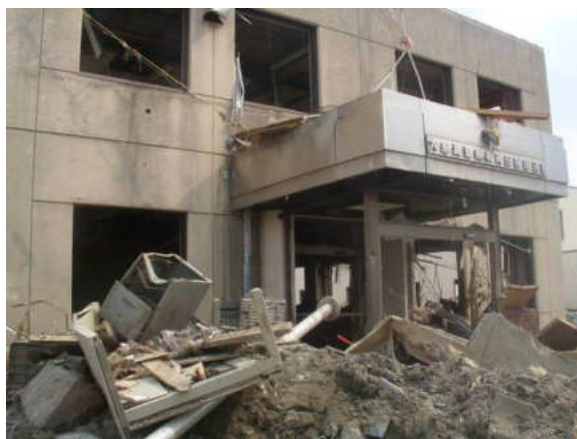
写真 1 建物の外観

| | 非構造部材の被害 | 被害あり | 1～2階の窓ガラス・天井仕上げ材の破損 |

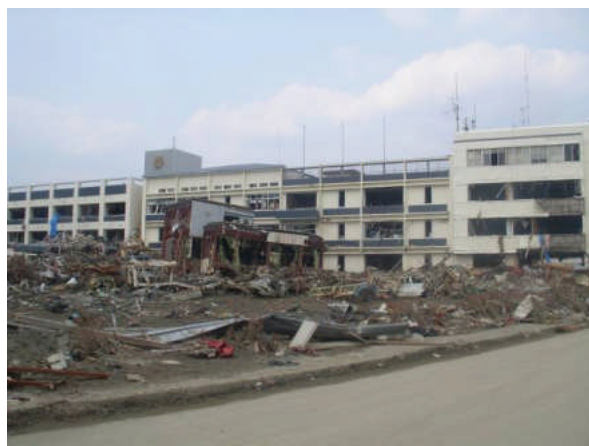
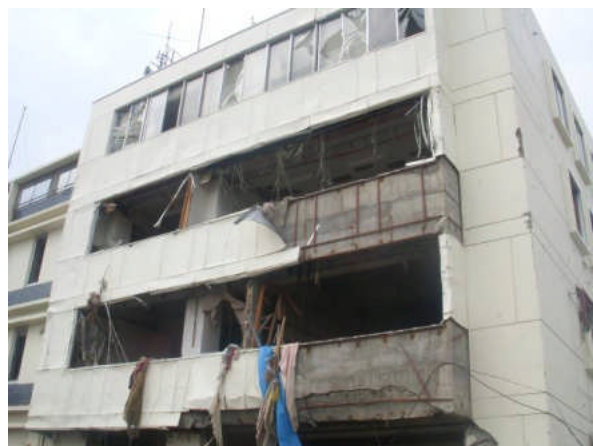
| 最大浸水深 | | 14 m 以上 | ガラスの破損状況から4階腰壁相当とみなす。 |

写真1 建物の外観（南から見る）

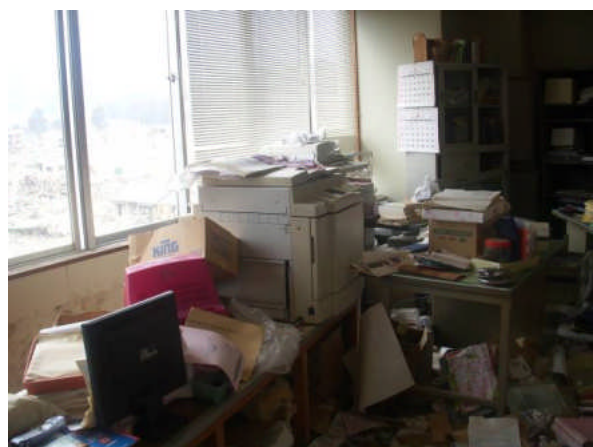
写真3 4階内部の状況  
(4階の備品類等は流失していない)

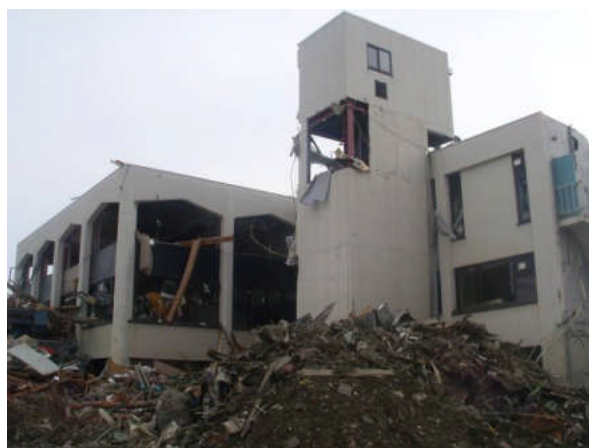
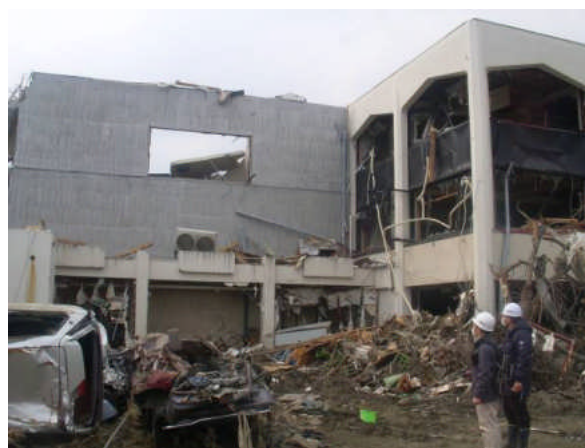
写真 1 建物の外観

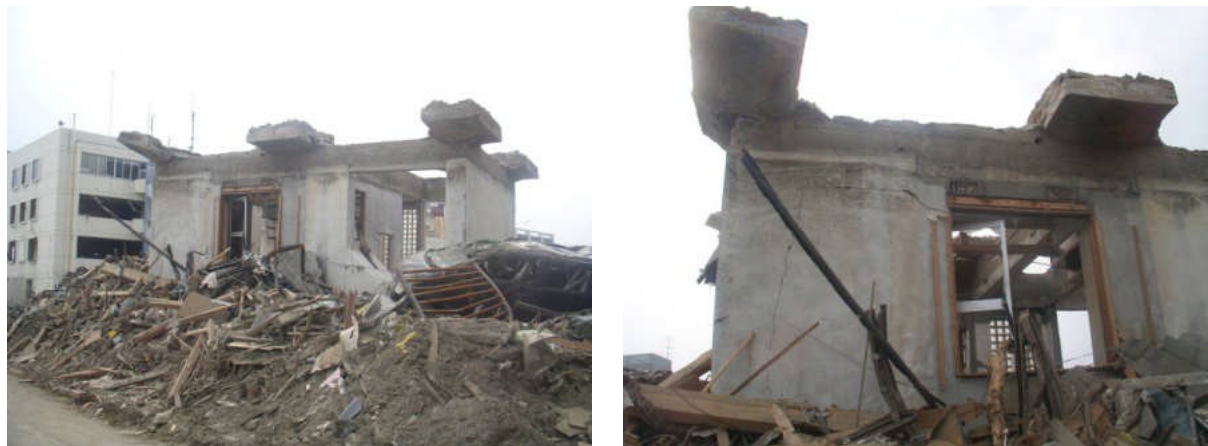
| 備考 | 35～40m離れた地点に当該建物と同一と思われる損壊した外壁が残存していたことから、元の位置から移動した可能性がある。 | | |

写真 1 建物の外観

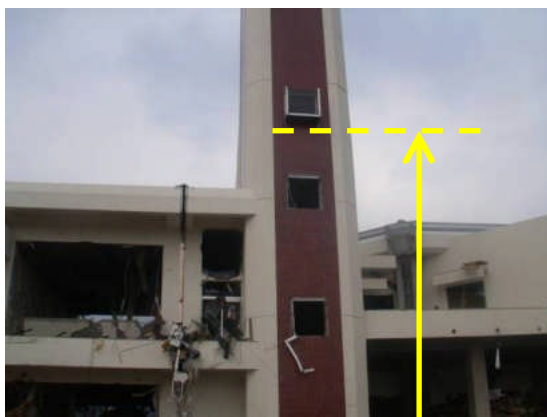
| 最大浸水深 | | 12 m 以上 | 時計台の窓ガラスの損傷状況より推定 |

写真 2 浸水深の推定

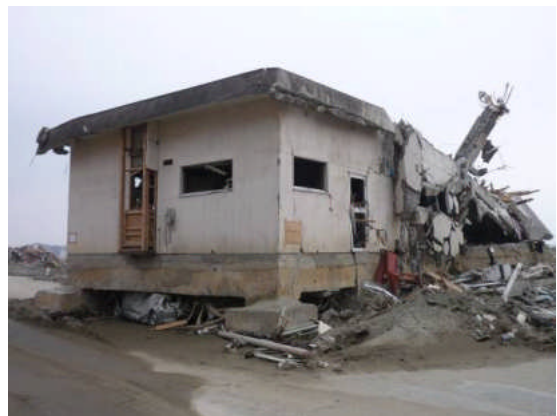
写真2 被害状況

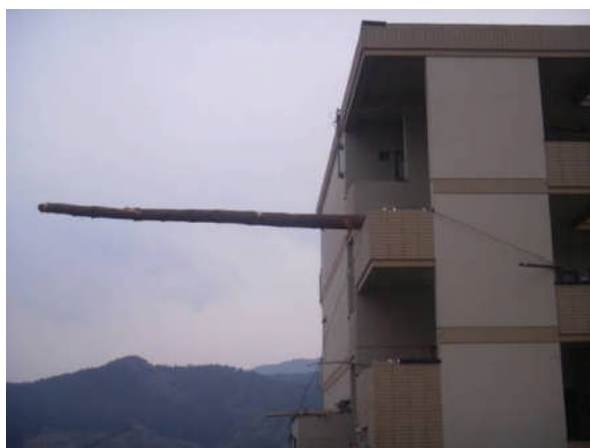
写真3 漂流物(樹木)の残存

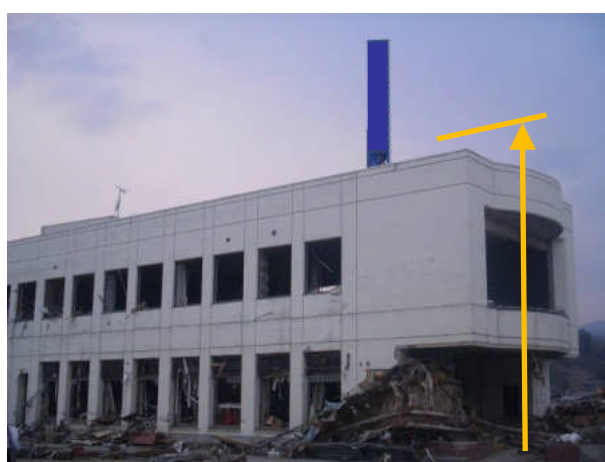
| 最大浸水深 | 15 m 以上 | 屋上広告塔の損傷高さから推定 | |

写真 1 浸水深の推定

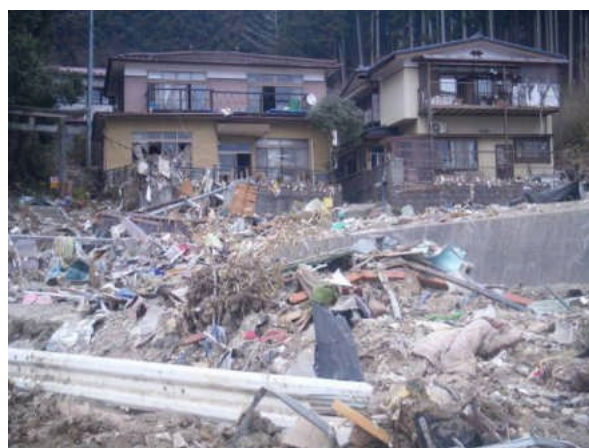
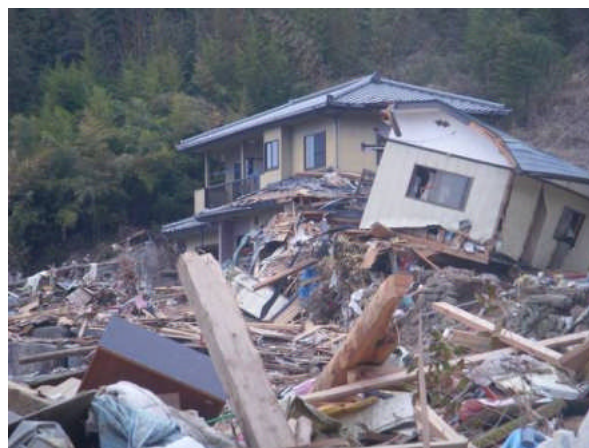
- 山際のやや地盤面が高い位置の戸建住宅の中には、損壊箇所が見られるが上部構造全体が流失せずに残存した事例があった。

写真 原位置に残存した戸建住宅

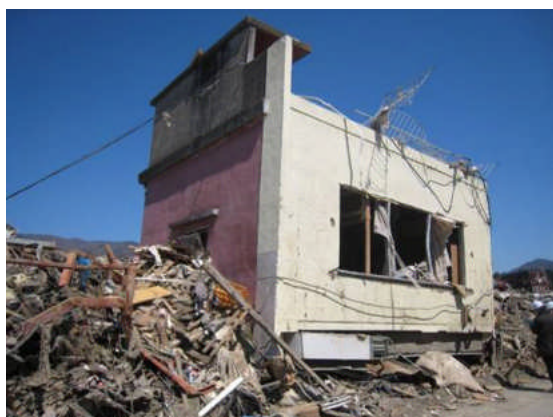
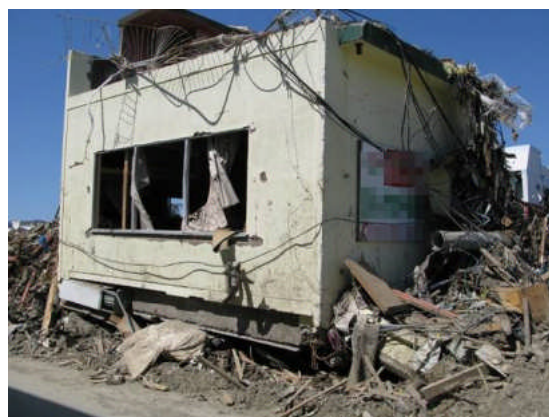
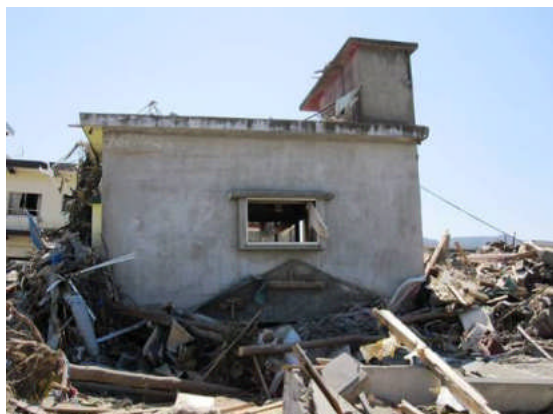
| | 躯体の被害 | 被害あり | 柱頭柱脚が曲げ破壊し崩壊 |

- ・ 梁間方向に層崩壊している
- ・ 2 階梁間構面は無開口となっている
- ・ 高さ 1.5m 程度のペントハウスが半壊している
- ・ 1 階柱幅は400mm、柱主筋は 8φ22

写真1 建物外観(1)

写真2 建物外観(2)

写真3 建物外観(3)

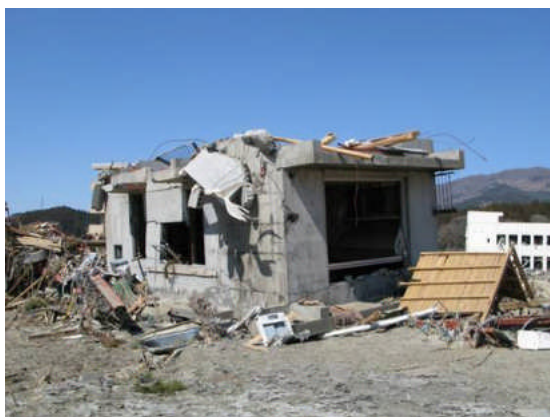
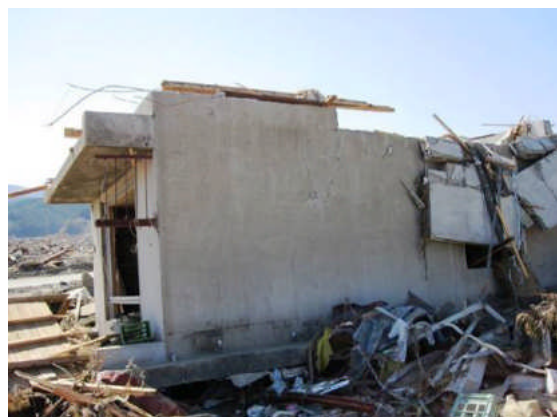
- ・ 斜め方向にスライドして層崩壊している
- ・ 2 階梁間1 構面のみ無開口となっている

写真1 建物外観(1)

写真2 建物外観(2)

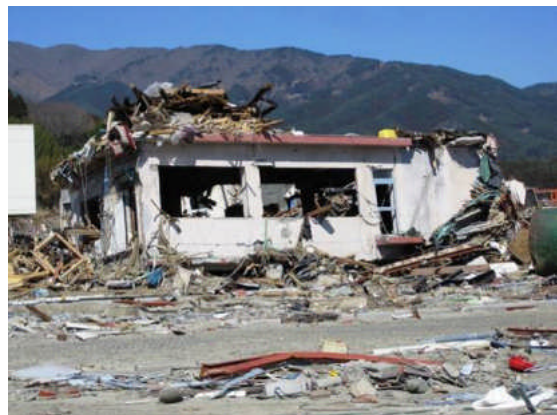
| | 躯体の被害 | 被害あり | 1階柱頭柱脚の曲げ破壊 |

- ・ 梁間方向に層崩壊している
- ・ 2 階梁間構面のコンクリートブロック壁が面外方向に崩落している
- ・ 1 階柱幅は450mm、引張鉄筋 4φ19、せん断補強筋 φ9

写真1 建物外観(1)

写真2 建物外観(2)

写真3 建物外観(3)

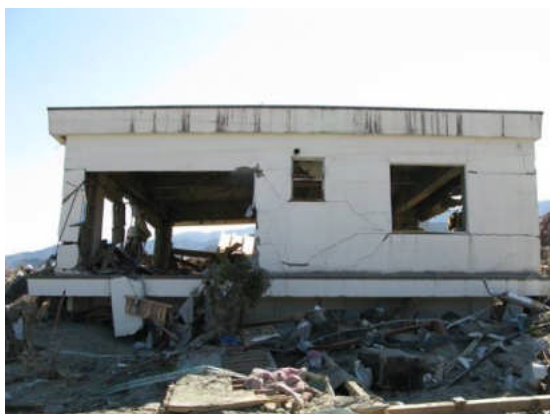
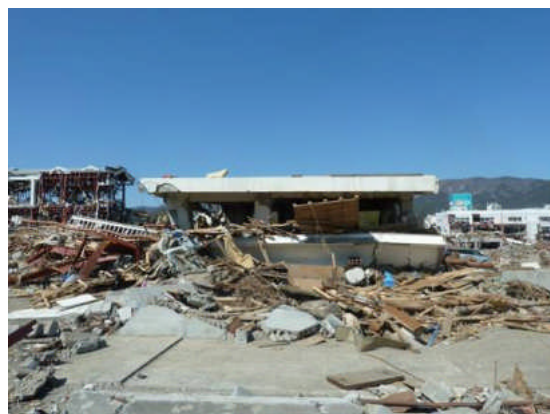
| | 躯体の被害 | 被害あり | 1階の柱頭柱脚が曲げ破壊している |

- ・ 梁間方向に層崩壊している
- ・ 桁行構面前面には大きな開口を有している
- ・ 1 階柱幅は450mm、引張鉄筋 3φ19

写真 1 建物外観 (1)

写真 2 建物外観 (2)

写真 3 建物内部 (3)

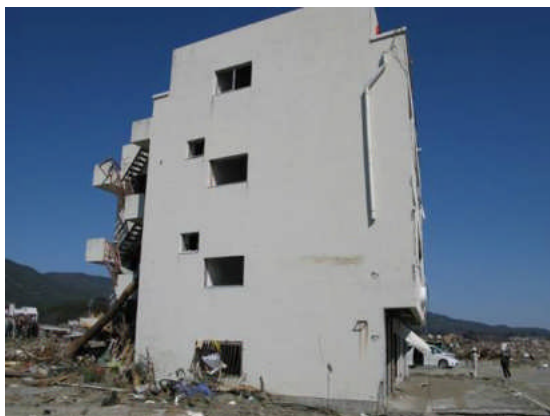
- ・ 桁行・梁間方向の各1 構面には大きな開口が見られる
- ・ 1 階柱幅は700mm
- ・ 津波作用面(桁行構面)の隅柱下基礎において洗掘がみられた
- ・ 桁行および梁間方向にRC 耐震壁を有している

写真 3 建物外観(3)

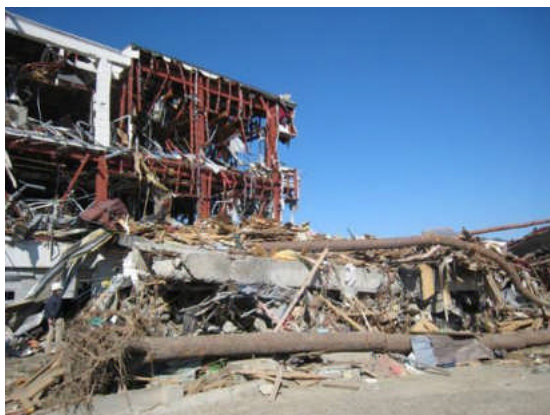
| | 躯体の被害 | 被害あり | RC柱頭が曲げ破壊し、軸変形している |

- ・ RT-12 に隣接する建築物
- ・ 津波が作用した桁行構面が着座している
- ・ 1 階 柱 400×450mm、柱主筋 12φ22
- ・ RC 架構内にコ型にコンクリートブロック壁が充填されていた

写真1 建物外観

写真2 建物内部(1)

写真3 建物内部(2)

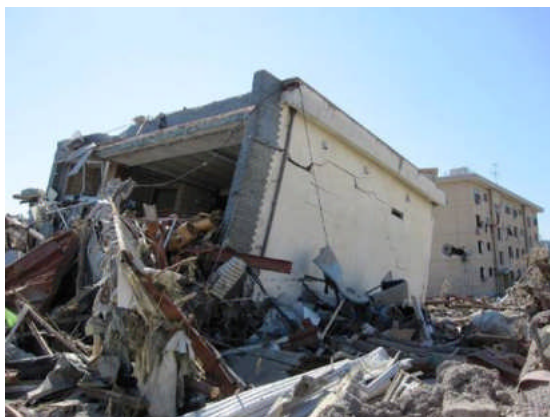
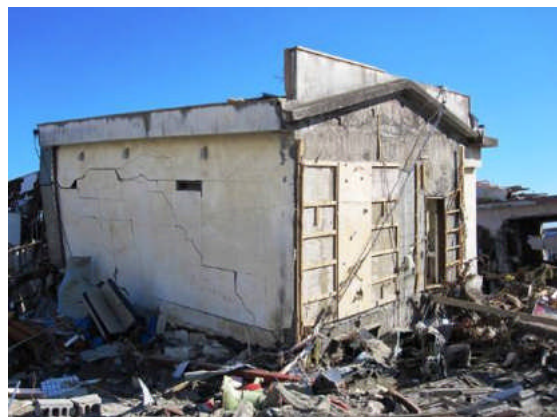
| | 躯体の被害 | 被害あり | 1階の柱頭柱脚が曲げ破壊している |

- ・ 梁間方向に層崩壊している
- ・ 1 階 柱幅 400mm、柱主筋 8 φ 19
- ・ RC 架構内にコ型にコンクリートブロック壁が充填されていた
- ・ 桁行構面のコンクリートブロック壁がはらみ出している

写真 1 建物外観 (1)

写真 2 建物外観 (2)

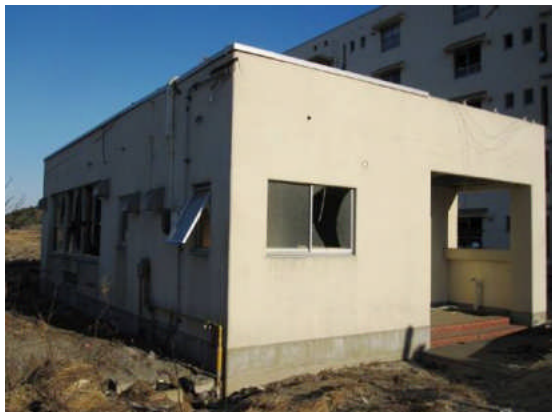
写真 3 建物外観 (3)

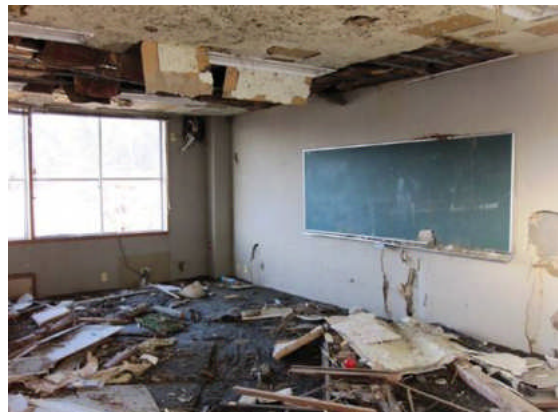
写真 2 建物内部

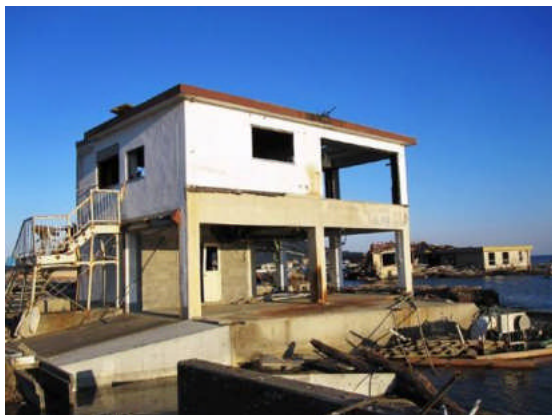
- ・ 沿岸に立地する建築物
- ・ 津波が作用した桁行構面では腰壁が脱落している
- ・ 内部の桁行構面ではコンクリートブロック壁が残存している
- ・ 1 階 柱幅 400mm、主筋 D22、せん断補強筋  $\phi 12$  であった
- ・ 梁間方向の梁せいは800mm であった

写真 1 建物外観 (1)

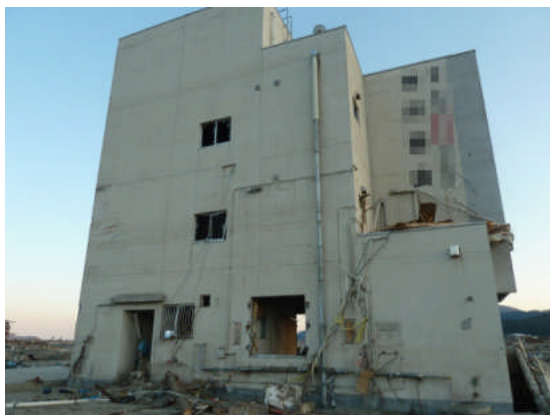
- ・ 津波が作用した桁行構面では大きな開口を有している
- ・ 津波が作用した反対側の桁行構面ではほとんど開口が見られない
- ・ 梁間方向に RC 耐震壁を有している
- ・ 1 階 柱幅 550mm であった

写真 1 建物外観 (1)

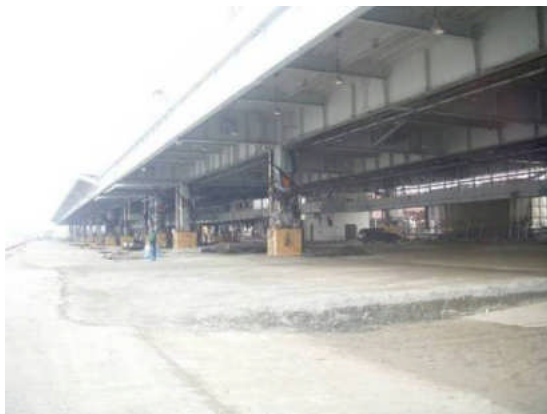
- 鉄骨造躯体の被害は見られなかったが、岸壁舗装面には地盤変状が起きていた。

写真1 魚市場の外観

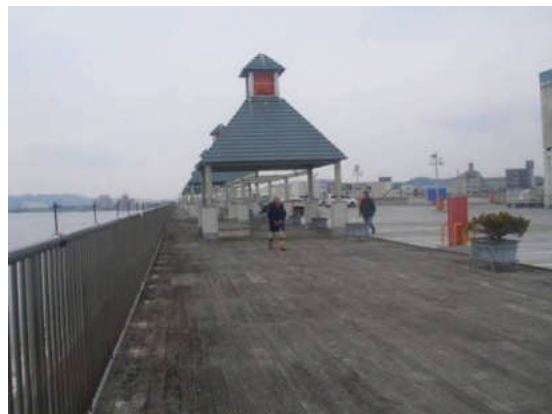
| 備考 | 屋上には浸水した痕跡は認められなかった。 | | |

写真2 屋上の様子

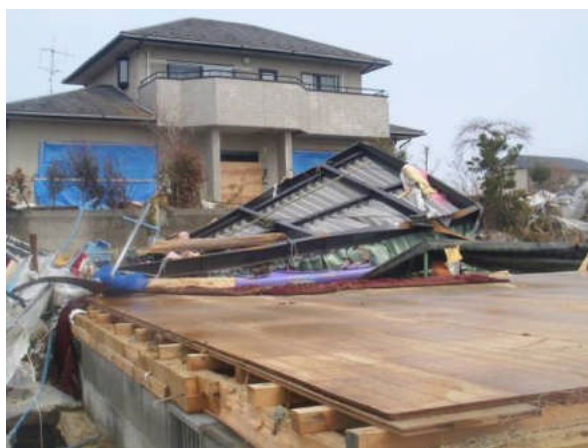
写真3 残存した住宅と上部構造が流失した住宅

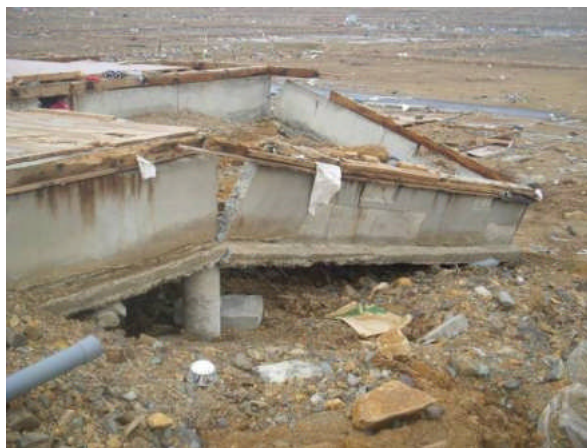
写真4 基礎直下の地盤の洗掘状況  
(上部構造も流失している)

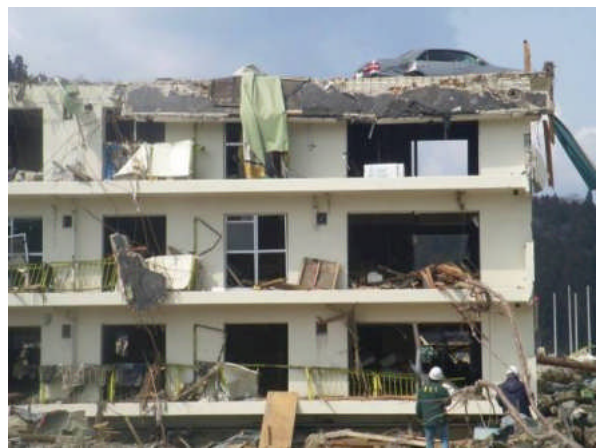
| | 非構造部材の被害 | 被害あり | 3階までの開口部が損壊。 |

写真2 開口部の損壊と屋根に残存した乗用車

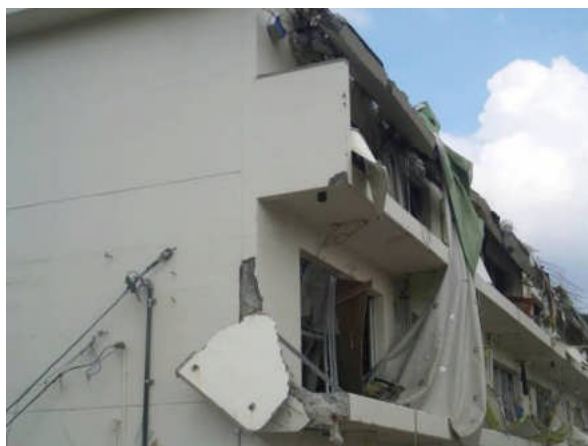
写真3 屋根スラブとベランダ手すりの損壊

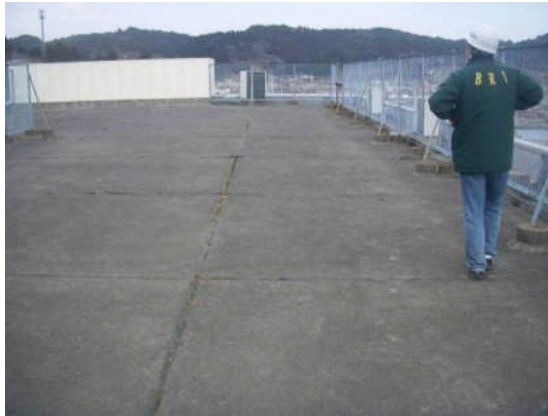
| 備考 | 屋上には浸水痕は認められなかった。 | | |

写真5 屋上の様子（浸水の形跡は認められない）

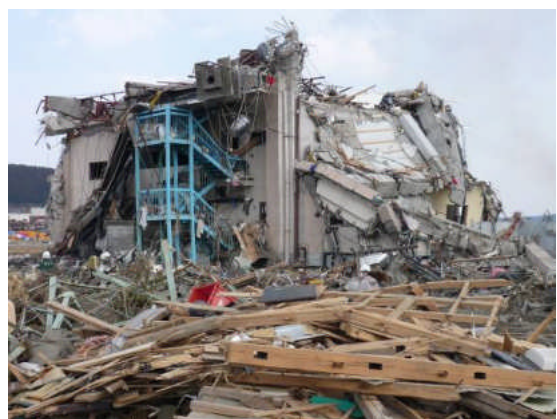
写真4 被害状況

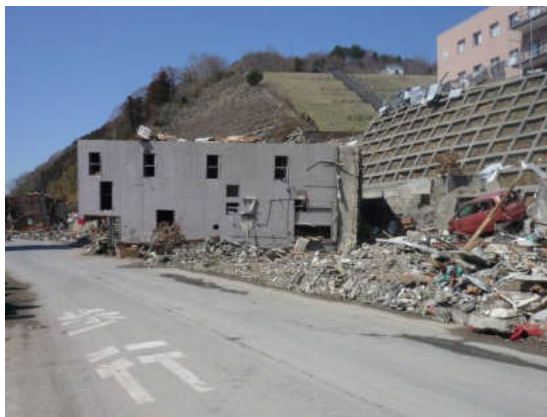
| | 躯体の被害 | 被害なし | 基礎杭(既成PC杭)の破断 |

写真1 移動・転倒した建物

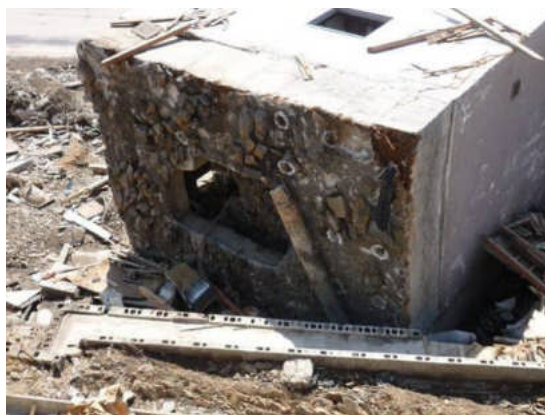
写真2 基礎底面（杭の破断）  
基礎スラブ厚 500mm

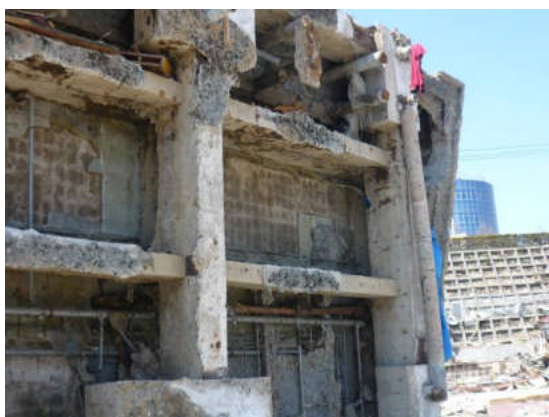
| | 躯体の被害 | 被害あり | PC杭の引き抜き、破断が見られた |

写真3 基礎部分（垂れ下がった PC 杭）

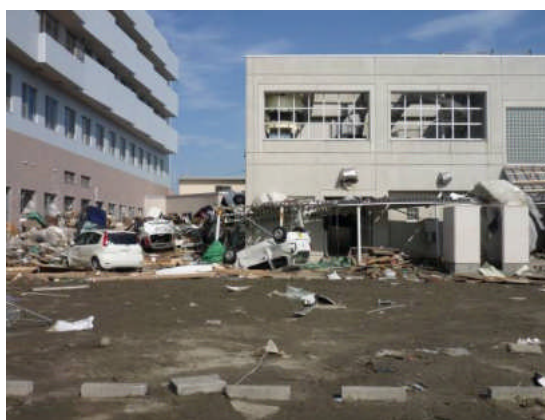
写真 2 漂流物が堆積

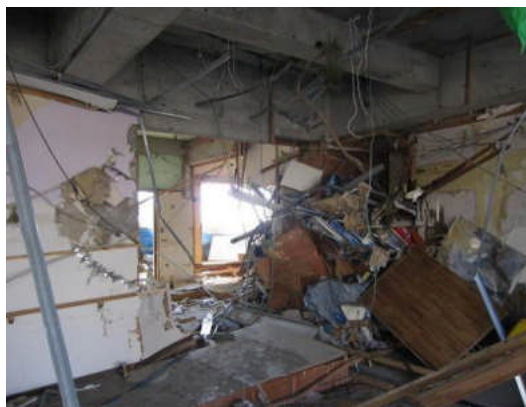
- ・ 1 階柱断面：700mm×550mm、大梁断面：350mm×550mm（＋スラブ厚）。
- ・ 東面（津波入射面）の大きな開口を塞ぐように漂流物が充満していた。

写真2 建物内部

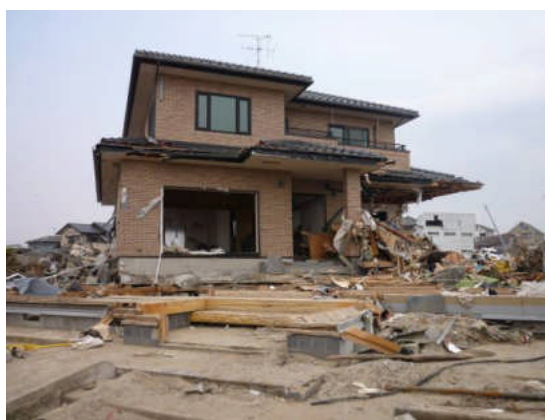
写真 2 基礎ごと移動

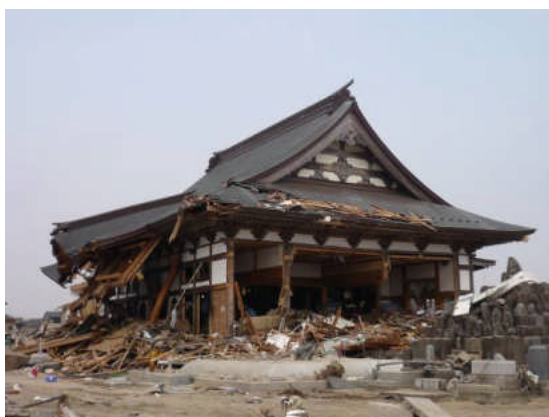
写真 3 側面が流失

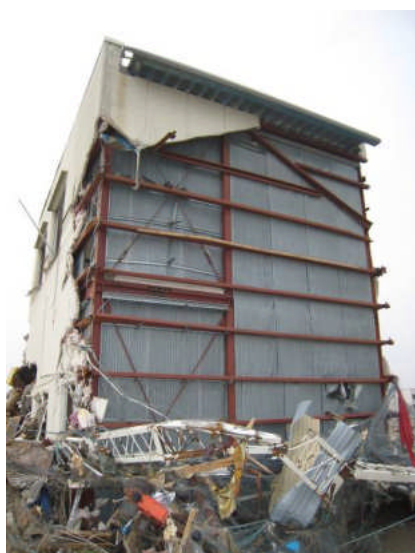
| | 非構造部材の被害 | 被害あり | 外壁が剥落 |

写真3 外壁が流失

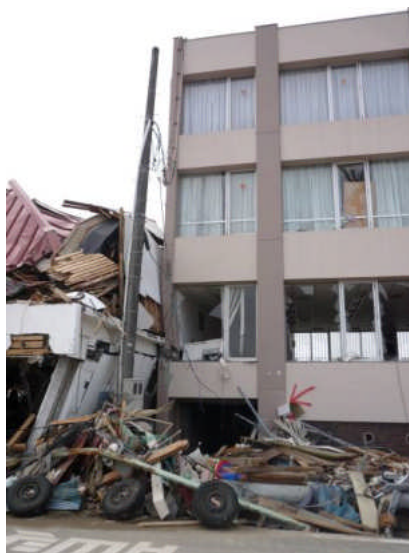
| | 躯体の被害 | 被害あり | 隣の建物が倒れ掛かっていることによる妻壁の損傷 |

写真4 妻壁の損傷

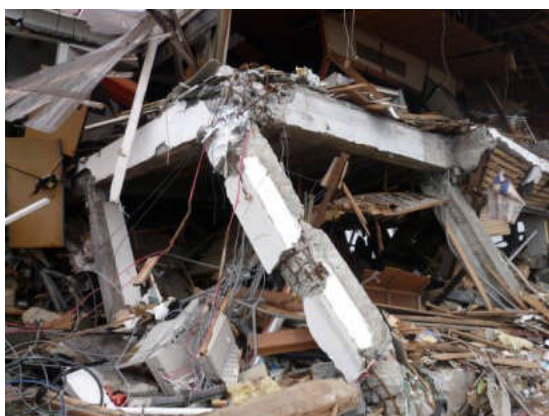
柱形状：300×300mm、柱主筋 8-19φ、フープ 6φ@300mm

写真3 1階 RC 造架構

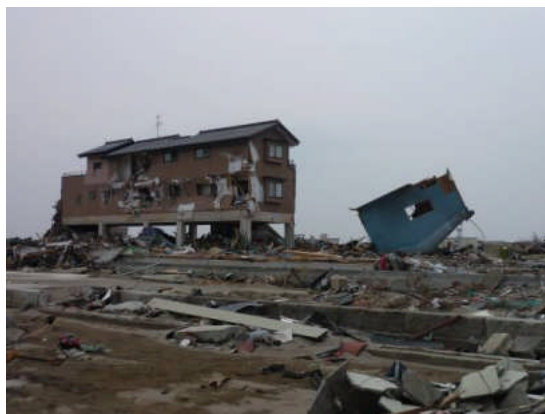
写真2 漂流物が堆積

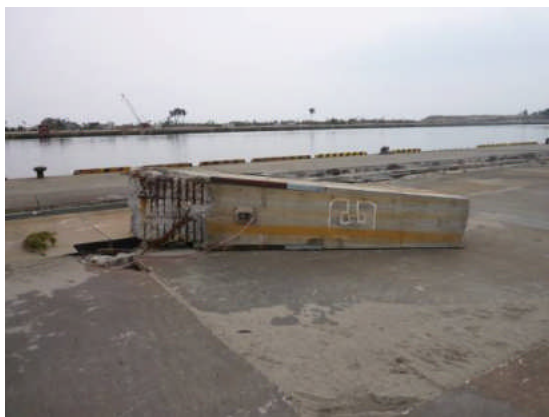
独立柱脚部は1000×900mm、主筋は12-D25、フープは丸鋼。

写真3 独立柱 (1本だけ残存、他は流失)

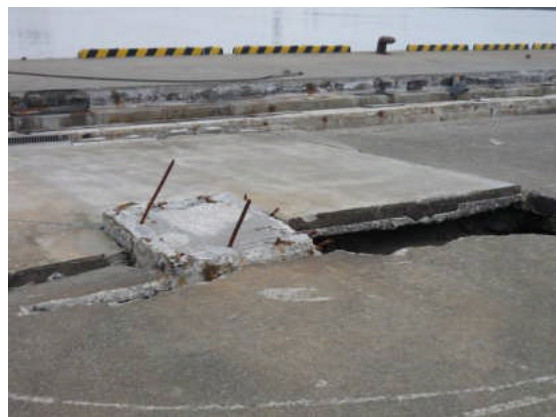
写真4 地盤変状、洗堀

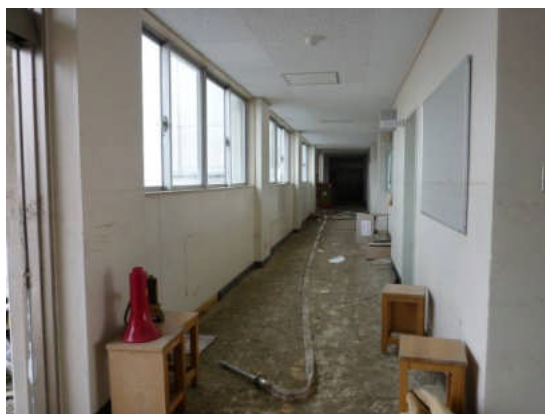
写真 4 津波の痕跡

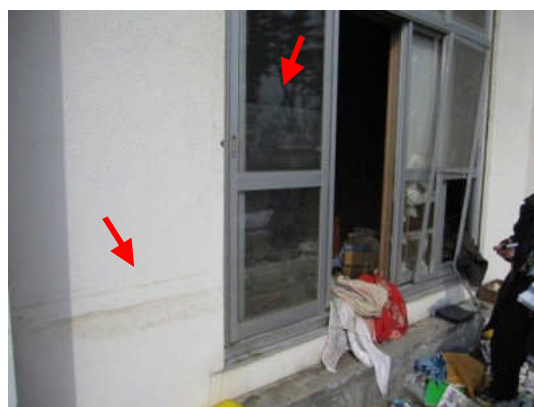
- ・ 1 階柱断面：450mm×450mm。
- ・ 室内側の浸水痕は地面から170cmで、外壁の浸水痕とは異なっていた。
- ・ 周辺地盤の洗掘を確認。

写真2 1階の浸水痕

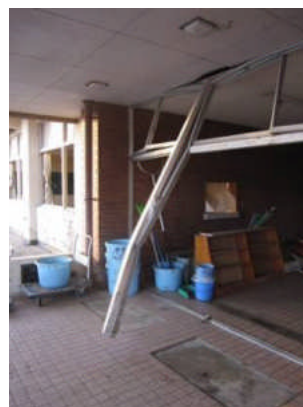
写真2 玄関開口部のアルミフレームの面外変形

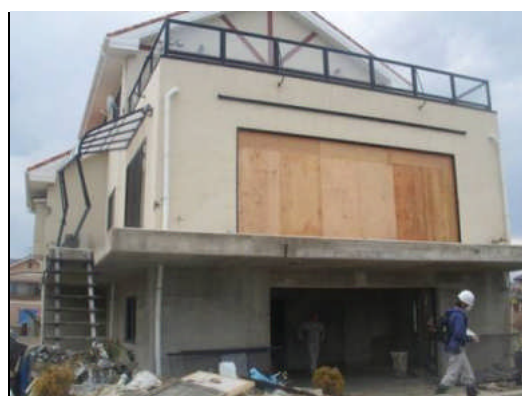
- ・ 1 階の壁厚は250mm。
- ・ 海側の開口は、1 階が 4.1m×2.2m、2 階が 5.3m×2.15m。
- ・ 陸側の妻面の開口部（玄関ドア等）には損傷は見られず、住民の話では 2 階の海側の開口部から浸入した海水はテーブル等の家具とともに海側に押し戻されたとのこと。
- ・ 2 階外壁に漂流物（住民の話では船）が衝突したことによる破損が数か所存在したが、構造的な大きな損傷は見られなかった。

写真2 海側の開口部
