国総研資料 第658号
平成23年12月

国土技術政策総合研究所資料

2011年東北地方太平洋沖地震津波による 海岸保全施設の被害調査

Field Survey of the 2011 off the Pacific coast of Tohoku Earthquake and Tsunami
on Shore Protection Facilities in Ports

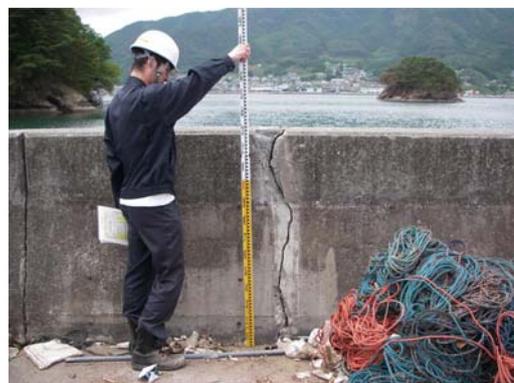
写真-3.2.1 堤体に発生したクラック (地点 1-a)

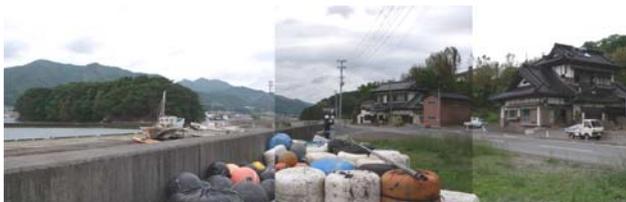
地点1-bで、胸壁の陸側にある、水際線からの距離が約50mの場所に立地する家(写真-3.2.2の右端の黒屋根の家)の所有者に浸水状況のヒアリングを行った。それによると、建物2階に置いてあったたんすの下から2段目まで最大で浸水したとの証言が得られた。

写真-3.2.2 浸水状況をヒアリングした場所 (右端の黒屋根の家) (地点 1-b)

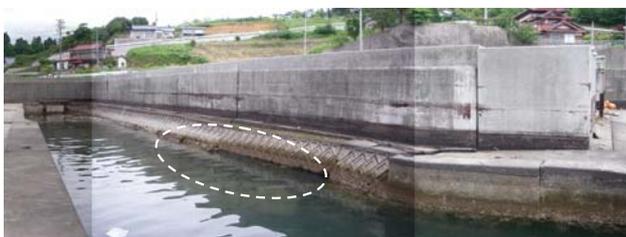
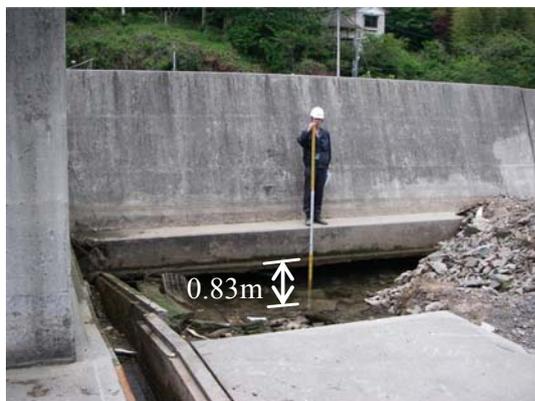
写真-3.2.3 基礎全体の流出 (地点1-c)

地点1-cでは、基礎部分の海側法面の被覆材の一部が破壊されていた(写真-3.2.3(1))。破壊された被覆材は海側に流出していたので、引き波による被害と考えられる。また、堤体直下の基礎が吸い出されていて、堤体下面から地盤までの空洞の高さは0.83mであった(写真-3.2.3(2))。胸壁よりも陸側に広がっている水面は、胸壁よりも海側の水面の変動にあわせてゆっくりと振動している様子が観察されたので、堤体直下の基礎が失われて空洞が生じており、海側と陸側とが貫通していると考えられる。写真-3.2.4は、被災直後の状況を上空から撮影した写真である。胸壁の隅角部を中心として、引き波の流れにより地盤が洗掘されていることが分かる。

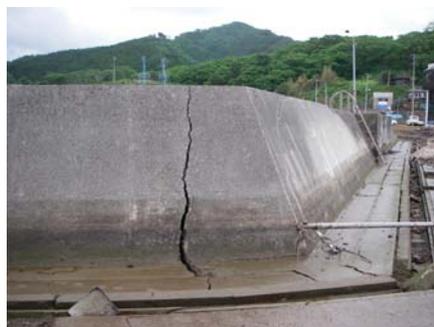
写真-3.2.5 堤体に発生したクラック (地点1-d)

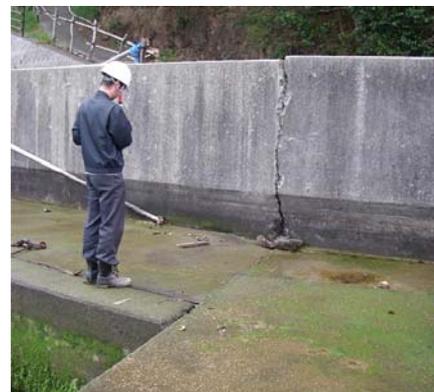
写真-3.2.6 堤体に発生したクラック (地点1-e)

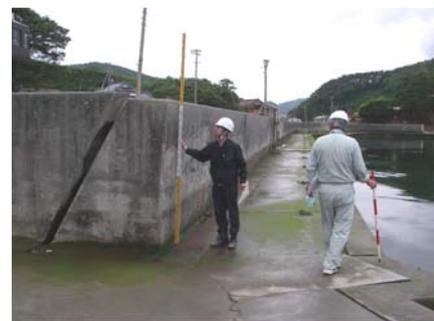
地点1-fで胸壁の法線は直角に曲がるが、堤体のすり合わせ部で開きが生じていた (写真-3.2.7)。ただし、この開きを生じた原因が今回の地震であるかについては不明である。図-3.2.4に、地点1-f位置の天端高さの測定結果を示す。天端高さはT.P.+2.05mであった。

写真-3.2.7 堤体のすり合わせ部の開き (地点1-f)

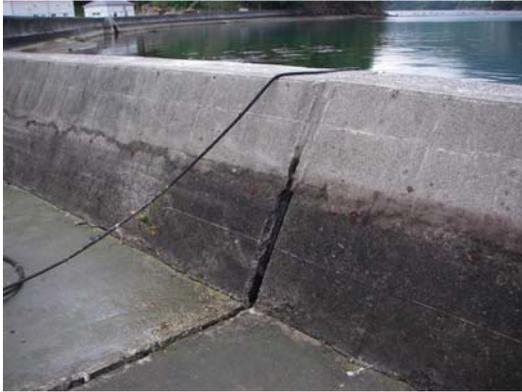
この他、左岸側防波堤に幅1cm程度の目地開きが数か所発生していた (写真-3.2.8及び写真-3.2.9)。また、地点1-gで「大船渡丸」及び「明和丸」の船舶2隻が胸壁に乗り上げていた (写真-3.2.10)。

写真-3.2.8 防波堤の目地ずれ (左岸側防波堤)

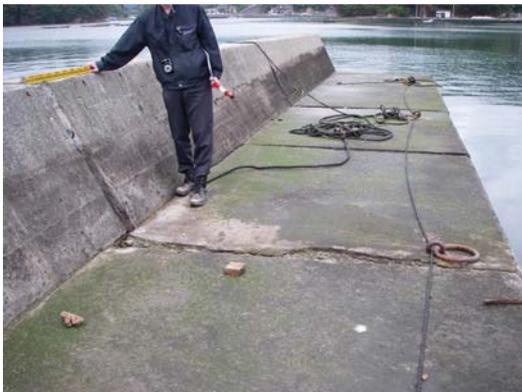
写真-3.2.9 防波堤の目地ずれ (左岸側防波堤)

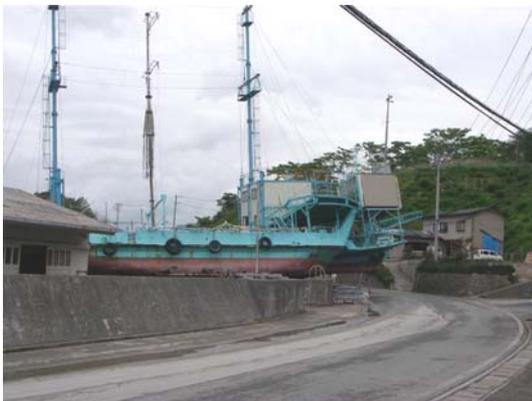
写真-3.2.10 胸壁に乗上げた船舶 (地点1-g)

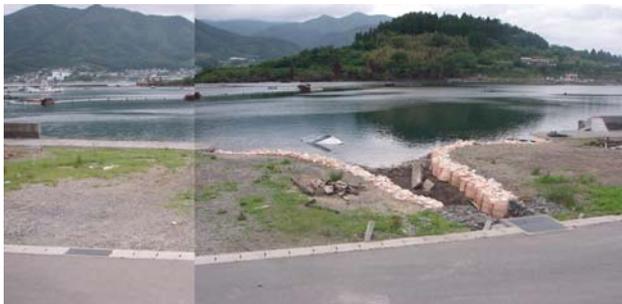
写真-3.2.12 堤防構造の被害 (地点 1-h)

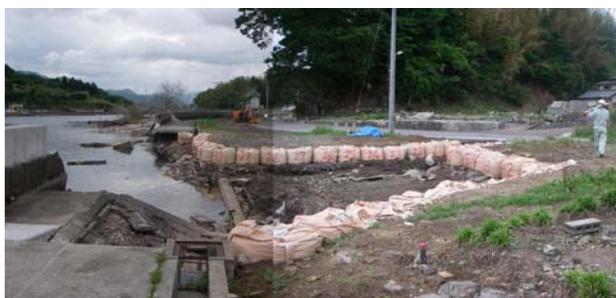
写真-3.2.13 堤防構造の被害 (地点1-i)

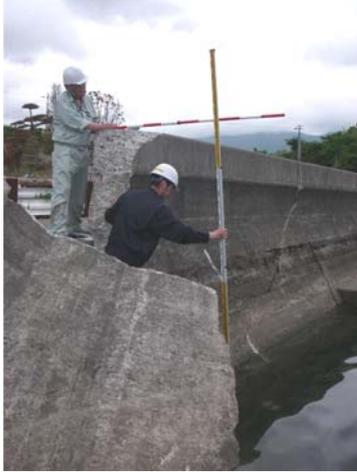
図-3.2.7 表のり被覆工の高さ (地点 1-k)

図-3.2.7に、残存部分の表のり被覆工の高さの測定結果を示す。高さは、T.P.+2.14mであった。設計天端高さはT.P.+3.00mなので、この場所では地震に伴い0.86mの沈下が生じたことになる。

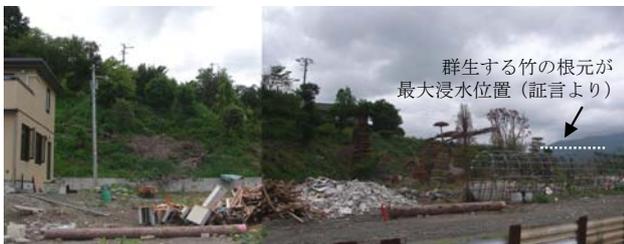
付近の住民の証言では、津波は岬の反対側からも岬の低くなっている部分を乗り越え流れてきた(図-3.2.5の矢印参照)。また、同じ住民によると、そのときの水位は写真-3.2.17に示す位置まで達し、写真-3.2.18に示す建物2階の窓枠上側の桟まであと20cm程度の位置に達したとのことである。

写真-3.2.17 地点 1-k 背後の状況

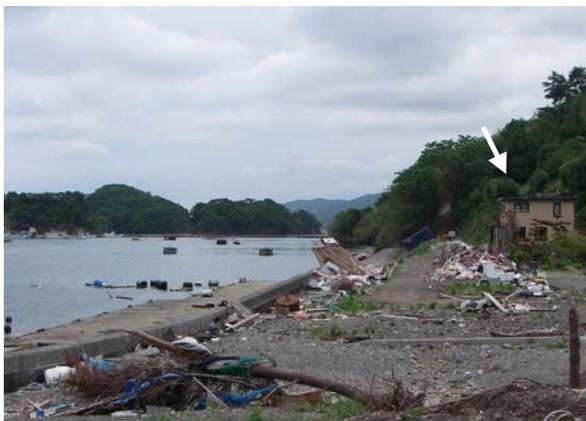
写真-3.2.18 地点1-k付近の建物

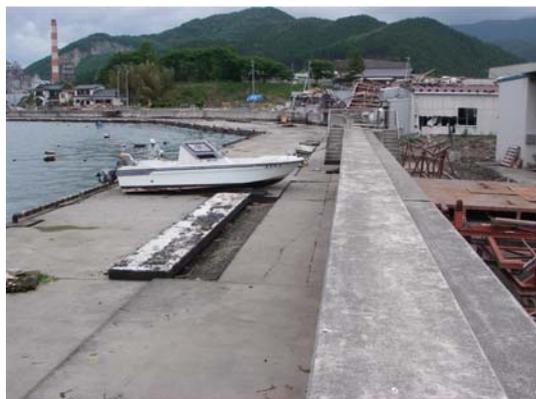
図-3.2.8に、山口地区の周辺図を示す。同地区の胸壁の堤体は、倒壊、クラック発生等の被害はみられなかった。ただし、胸壁前面側の物揚場の舗装の被害が生じていた(写真-3.2.19)。図-3.2.9に、地点1-lの位置の天端高さの測定結果を示す。天端高さはT.P.+2.20mで(写真-3.2.20)、設計天端高さはT.P.+3.00mなので、この場所では地震に伴い0.80mの沈下が生じたことになる。

写真-3.2.20 胸壁の周辺状況 (地点1-l)

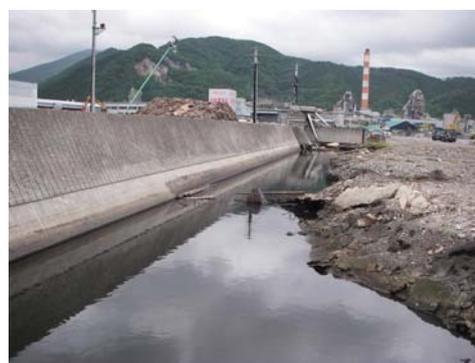
写真-3.2.22 前面側地盤の洗掘 (地点1-n)

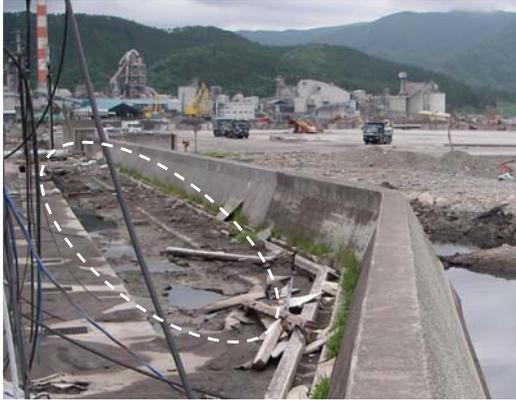
写真-3.2.23 背面側地盤の状況 (地点1-n)

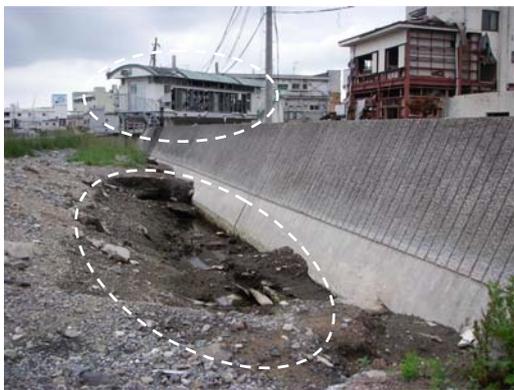
写真-3.2.24 前面側地盤の洗掘と水門の被害 (地点1-o)

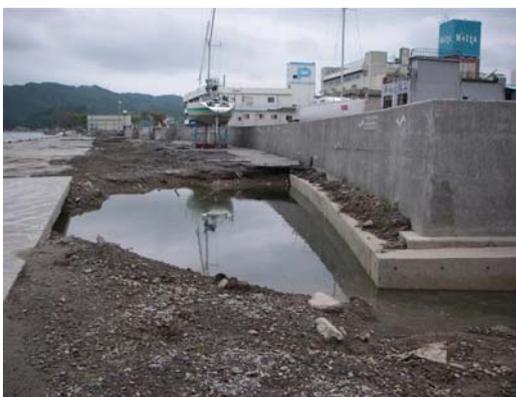
写真-3.2.26 前面側地盤の洗掘 (地点1-q)

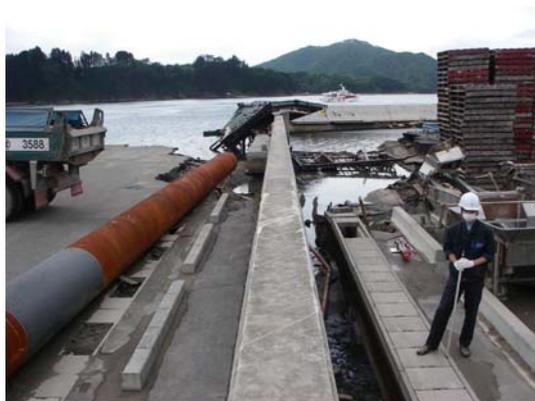
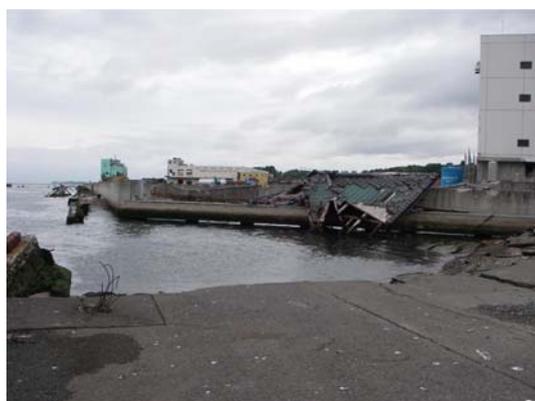
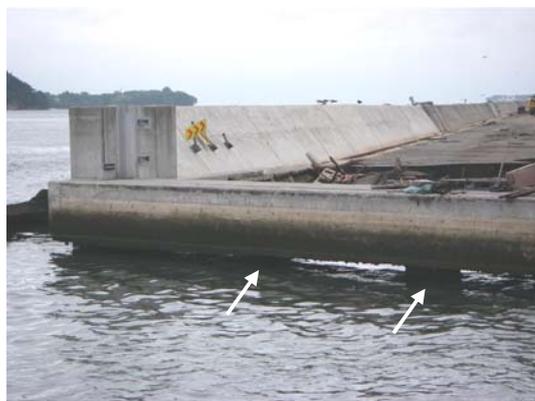
写真-3.3.4 地盤が流出した胸壁（地点 2-c）

(1) 地盤流出の状況

(2) 前面側（海側）からみた状況

(4) 露出している基礎杭

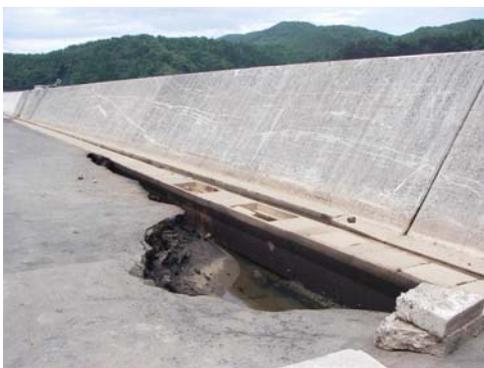
写真-3.3.6 天端被覆工の陥没 (地点 2-d)

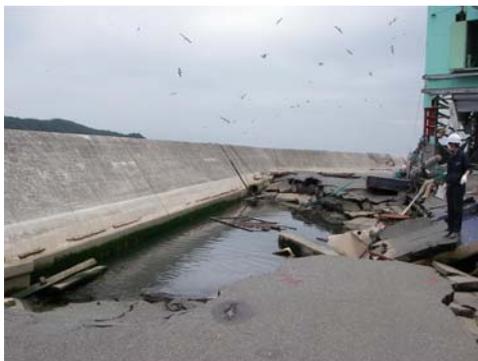
写真-3.3.7 天端被覆工の陥没 (地点2-e)

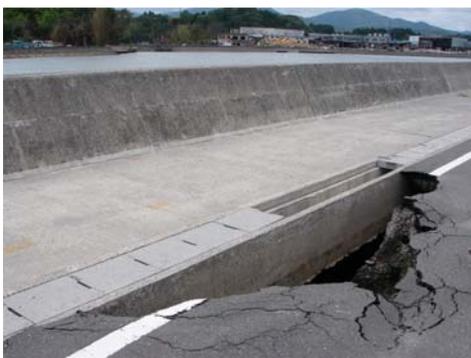
写真-3.3.10 背後側舗装の陥没 (地点2-g)

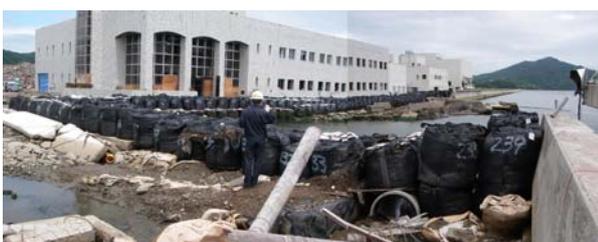
写真-3.3.11 流失した河川護岸 (地点2-h)

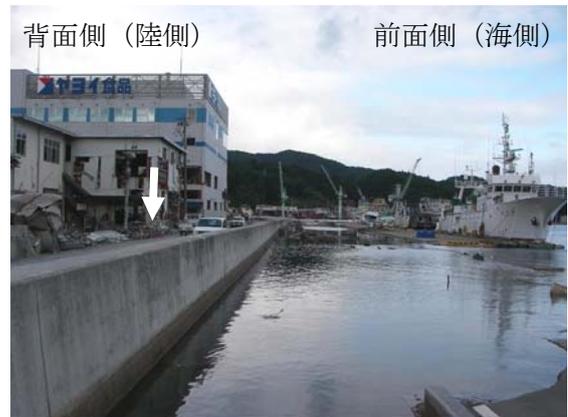
写真-3.3.12 気仙沼漁港浜町地区 (地点2-x)

図-3.3.4に、気仙沼湾最奥部の気仙沼漁港浜町地区の周辺図を示す。地点2-x (図中に破線丸印で示した位置)の胸壁の堤体に被害はなかった(写真-3.3.12(1))。胸壁の天端高さの測定結果は、T.P.+1.79mであった(写真-3.3.12(2))。

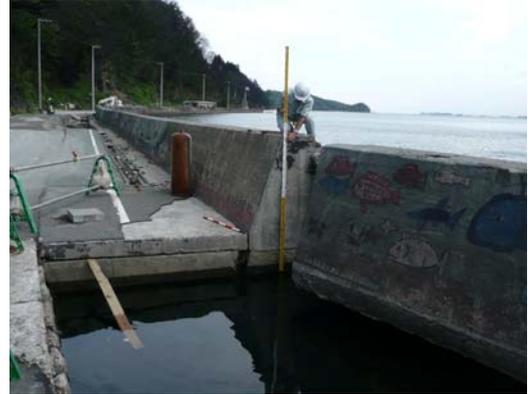
写真-3.3.13 地点 2-i (つづき)

部分に護岸がある。地点 2-i では、堤体が海側に変位するとともに局部的に沈下していた（写真-3.3.13(1)）。同地点から北側に向かう方向に道路は上り勾配である。また、同地点から南側にむかう方向もほぼ平坦かやや上り勾配となっていた。したがって、地点 2-i は周囲と比較して地盤高が小さいので引き波が集中し、護岸の堤体が海側に変位したことが考えられる。それに隣接する、変位していない堤体の天端高さを測定すると T.P.+2.06m であった（写真-3.3.13(2)及び(3)）。設計天端高さは T.P.+2.80m なので、地点 2-i では地震に伴い 0.74m の沈下が生じたことになる。

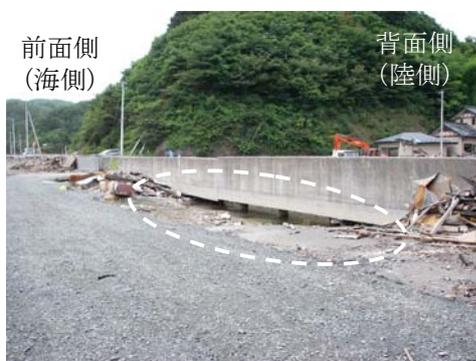
写真-3.3.15 地点2-k

図-3.3.6 に、梶ヶ浦地区の周辺図を示す。気仙沼漁港梶ヶ浦地区内にある地点 2-k では、胸壁の堤体直下の地盤が流出していた（写真-3.3.15(1)及び(2)）。写真-3.3.16 に、同地点を上空から撮影した写真を示す。背面側（陸側）から前面側（海側）に向かって地盤の流出した範囲が扇型に広がっていて、引き波によって地盤が流出したことが考えられる。

(1) 胸壁の堤体直下の地盤の流出

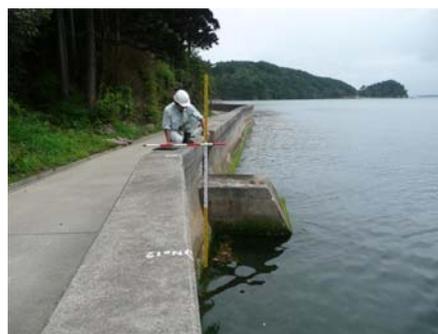
写真-3.3.17 地点2-l

漁港よりも南側には、図-3.3.6の中に点線で示したとおり護岸がある。この護岸は被害がなかった。地点 2-l で行った天端高さの測量結果によると、T.P.+1.98m であった（写真-3.3.17）。設計天端高さは T.P.+2.81m なので、地点 2-l では地震に伴い 0.83m の沈下が生じたことになる。

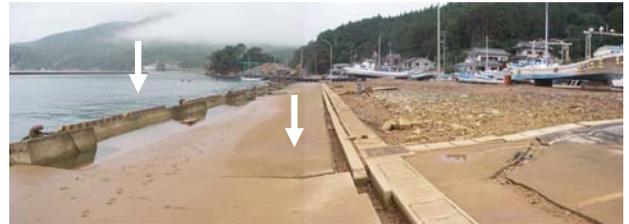
写真-3.4.2 地点 3-b

(2) 岸壁の変位と舗装部分の陥没

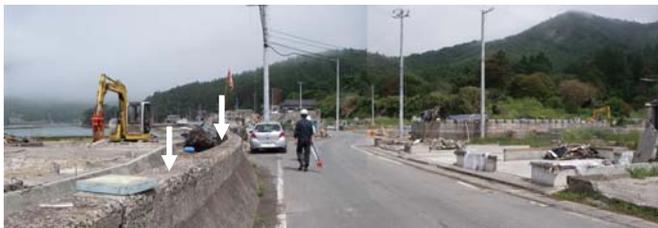
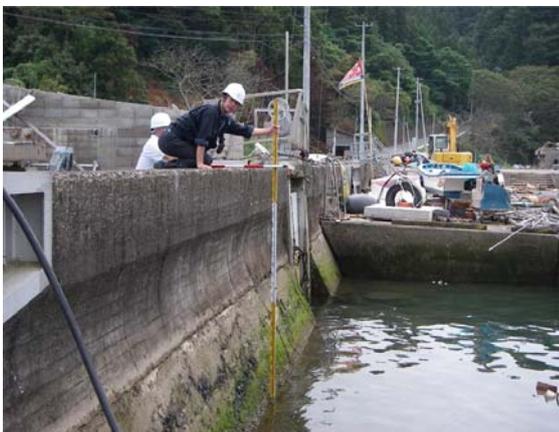
写真-3.4.1 地点3-a

地点3-a及び3-dで堤体の天端高さの測量を行ったところ、天端高さの測定値はそれぞれ T.P.+2.01m 及び T.P.+2.09m であった(写真-3.4.1(3)及び写真-3.4.4(4))。設計天端高さはどちらも T.P.+3.1m なので、同地区では地震に伴い 1.0~1.1m の沈下が生じた結果となった。

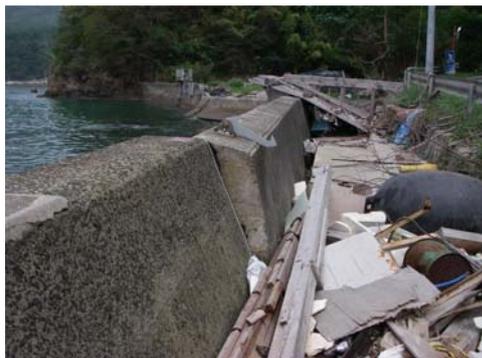
写真-3.4.3 地点3-c (つづき)

北端部分の護岸は、地点3-cで、堤体の海側への滑動(写真-3.4.3(1)及び(2))及び堤体の一部が海側にむかって削りとられるように欠損が生じていた(写真-3.4.3(3))。また、地点3-dで、護岸の堤体が海側に変位する被害があった(写真-3.4.4(1)及び(2))。

(2) 滑動した堤体 (陸側からみた状況)

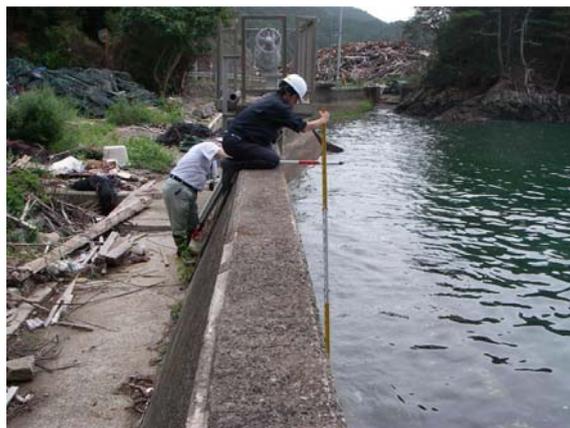
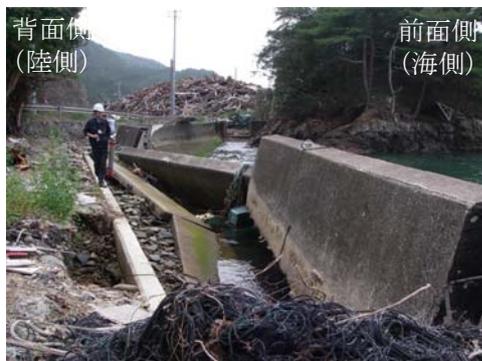
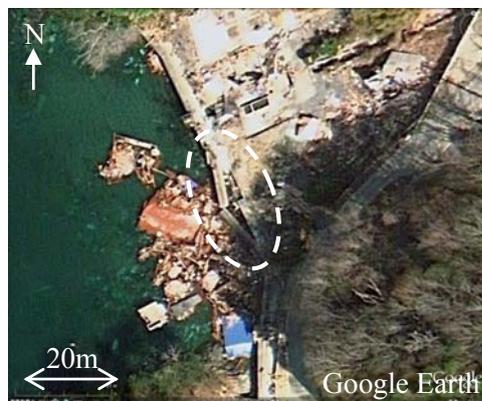
写真-3.4.4 地点3-d

(1) 海側に変位した堤体

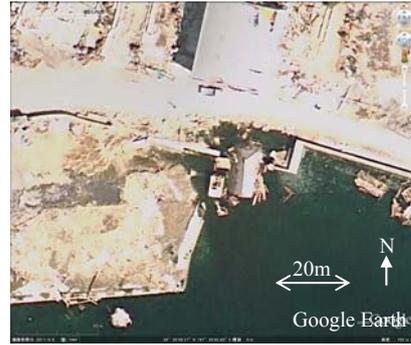
(3) 上空から撮影した写真
写真-3.4.6 地点3-f (つづき)

西側の胸壁は、地点3-fで堤防構造の胸壁の堤体が延長約60mにわたって前面側(海側)にむかって倒壊していた。(写真-3.4.6(1)及び(2))。背後側(陸側)の道路面は地点3-fから東にむかって、また、地点3-fから西にむかって高くなっているため、地盤高さが相対的に低い地点3-f付近に引き波が集中したようである(写真-3.4.6(3))。

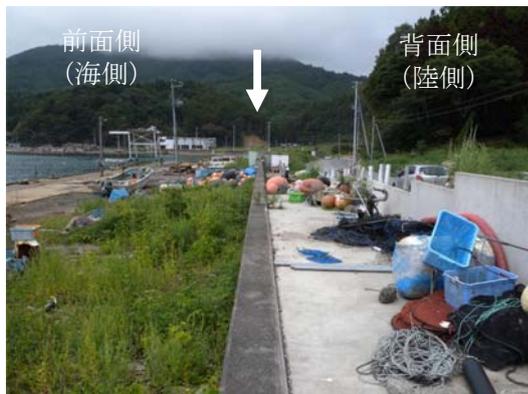
写真-3.4.5 ほとんど被害のなかった胸壁 (地点 3-e)

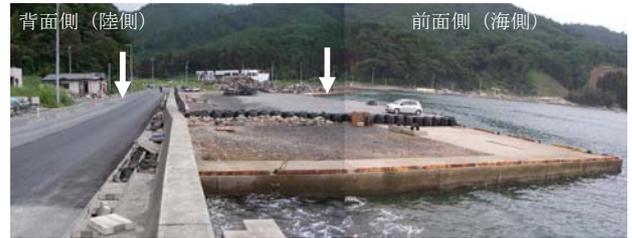
それよりも西側では、堤体に大きな被害は無かった。ただし、地点3-gで背面側地盤が洗掘され、調査時点でその部分に舗装が打ち直されていた。また、前面側の物揚場は約0.7mの高さだけ応急的に嵩上げされていた(写真-3.4.7(1))。堤体に設けられたフラップゲートは、完全には閉まらない状態であった(写真-3.4.7(2))。原因は、土砂の堆積、堤体と前面側地盤の鉛直方向の変位量が異なったこと等によりゲート扉下部が引っかかり閉まらなくなったことが考えられる。

(1) 舗装打直しされた背面側地盤と嵩上げされた物揚場

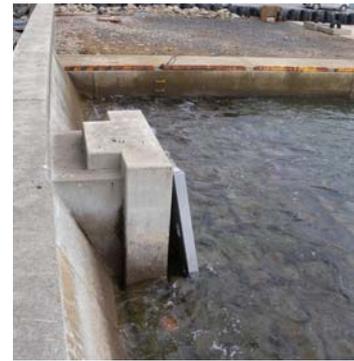
(2) フラップゲート
写真-3.4.7 地点3-g

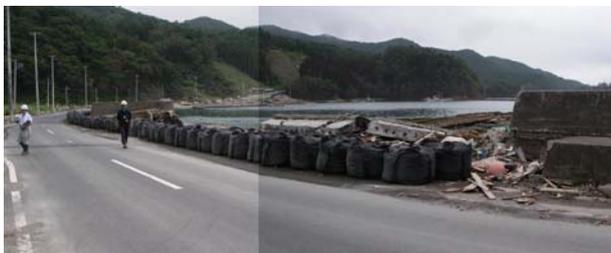
(1) 倒壊した堤防構造の胸壁

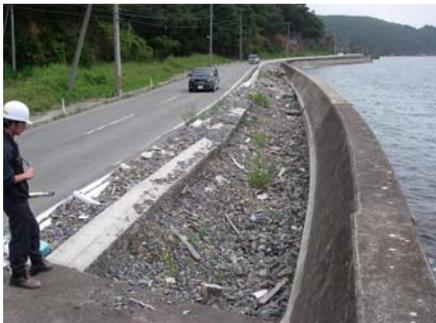
地点 3-h では、護岸の堤体に大きな被害はなかったものの、背後側（陸側）地盤の洗掘が生じていた（写真-3.4.8）。

写真-3.4.8 背後側地盤の洗掘(地点3-h)

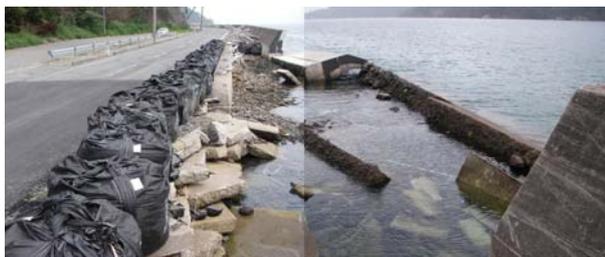
地点 3-i では、護岸の表のりが海側に倒壊するとともに、背後の地盤が流失していた（写真-3.4.9 及び写真-3.4.10）。天端被覆板は、洗掘で失われた道路部分を埋め立てるための基礎材料として応急復旧の際に使用されたようである（写真-3.4.9 の左下の黒い土嚢の下の部分）。

写真-3.4.9 海側に倒壊した護岸(地点3-i)

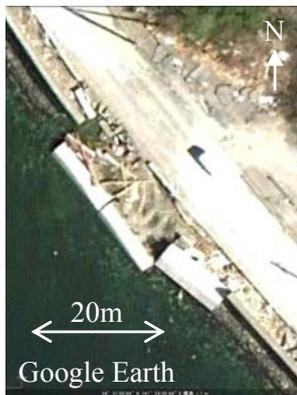
写真-3.4.10 上空から撮影した写真(地点3-i)

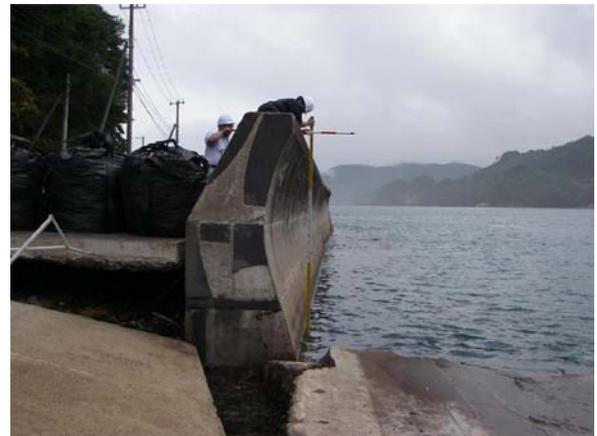
(3) 天端高さの測定

地点3-jの堤体の天端高さの測定値はT.P.+2.72mであった(写真-3.4.11(3)及び(4))。設計天端高さはT.P.+3.6mなので、同地点では地震に伴い0.9mの沈下が生じている結果となった。

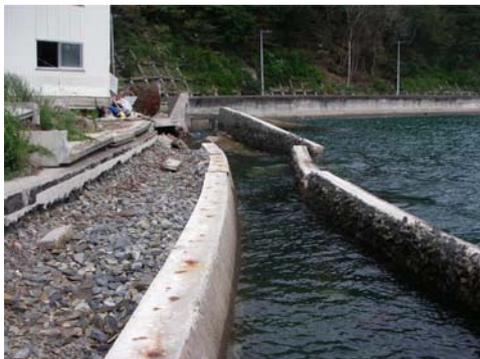
(1) 海側に倒壊した表のり

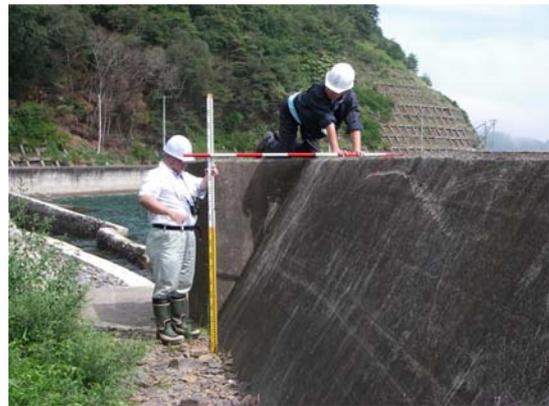
(3) 天端高さの測定

地点 3-k の堤体の天端高さの測定値は T.P.+3.15m であった(写真-3.4.13(4))。設計天端高さは T.P.+4.1m なので、同地点では地震に伴い 1.0m の沈下が生じた結果となった。

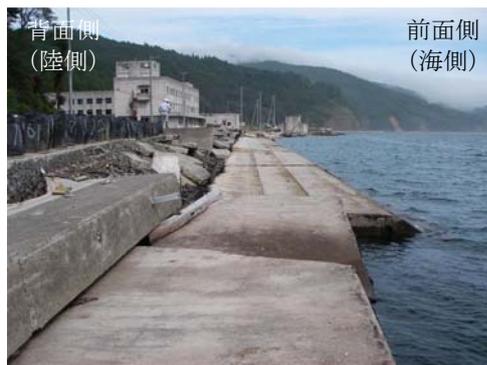
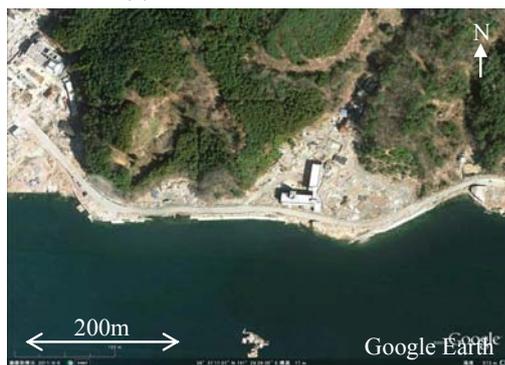
(2) 上空から撮影した写真
写真-3.4.15 地点 3-l

地点 3-l の周辺では、護岸の表のりが長さ約 500m 連続的に海側に倒壊していた(写真-3.4.15)。

(1) 海側に倒壊した表のり

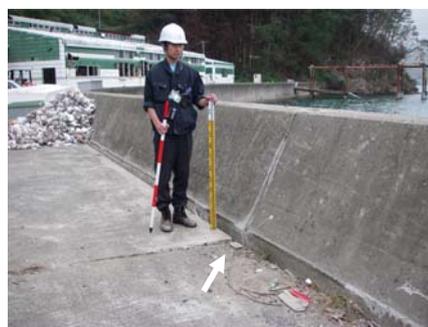
写真-3.4.16 沈下した天端被覆板 (地点 3-m)

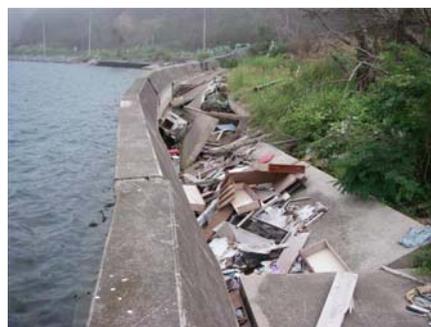
(1) 法線が出入りした堤体と落下・傾斜した天端被覆板

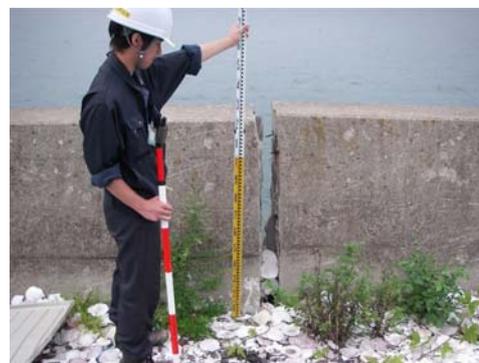
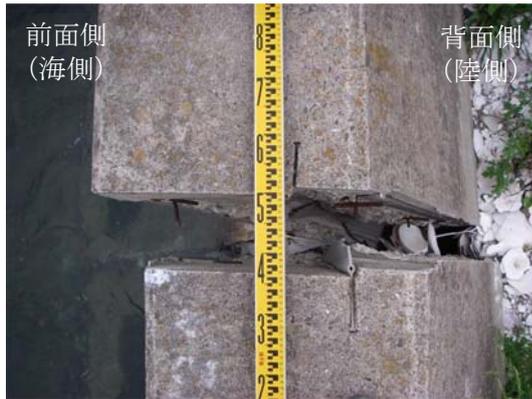
写真-3.4.17 地点 3-n

(2) 目地開き

(3) 目地開きの拡大写真 (上からみた状況)

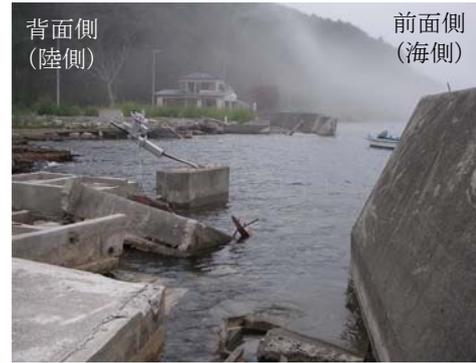
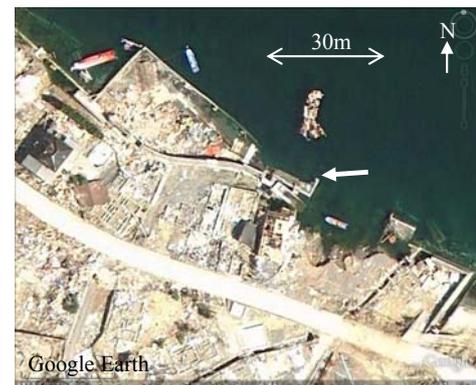
写真-3.4.19 地点 3-p

地点 3-p では、海岸沿いの地盤高の低い場所に位置していた家屋群を守るように護岸が設けられていたが、護岸の流失または海側への倒壊が発生していた (写真-3.4.19(1))。周囲よりも地盤高が相対的に低いため、引波の流れが集中して地盤が流出したことが考えられる。

(1) 護岸の被害状況

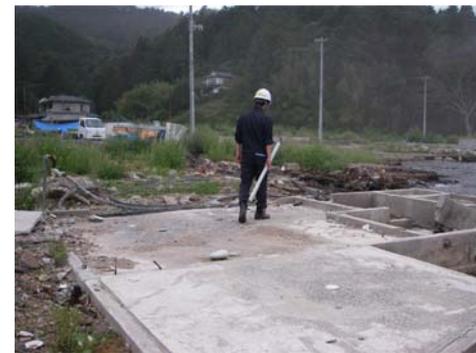
家屋は基礎だけを残してそれより上部は完全に失われていた (写真-3.4.19(2))。写真-3.4.19(3)に、上空から撮影した写真を示す。また、同地点を含めて同地点の北側約 200m の区間で護岸が倒壊している。

(2) 基礎だけを残した家屋

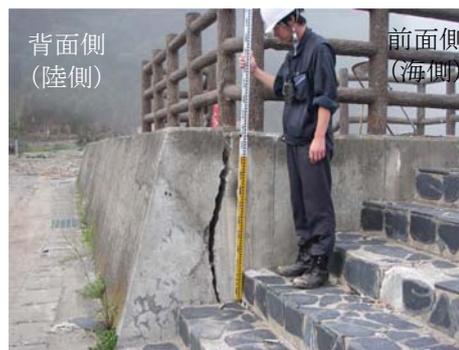
胸壁の被害はほとんど無かった（地点 3-q, 写真-3.4.20(1)）。ただし、地点 3-r に設けられている展望施設の階段脇には幅約 4cm のひび割れが生じていた（写真-3.4.21）。また、同施設では転落防止柵が破壊される被害も発生していた。

写真-3.4.21 クラックの発生 (地点 3-r)

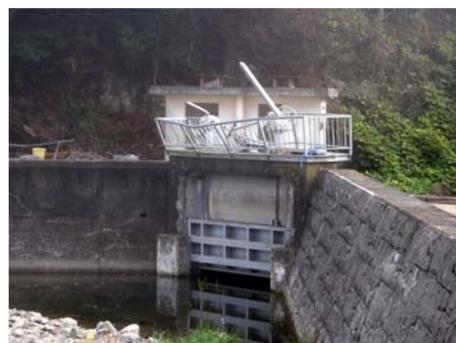
写真-3.4.22 損壊した水門の操作施設 (地点 3-s)

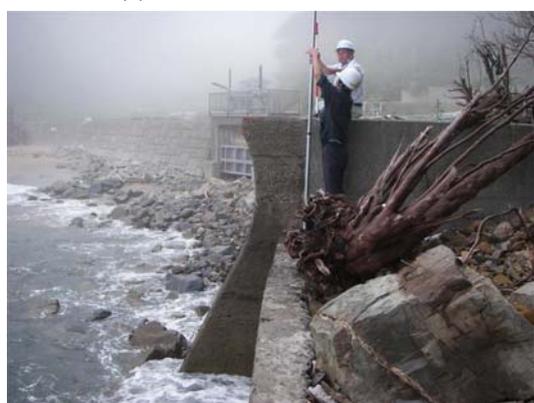
(2) 天端高さの測定

地点 3-q の堤体の天端高さの測定値は T.P.+3.88m（写

真-3.4.20(3) , 設計天端高さは T.P.+4.8m なので, 同地点では地震に伴い 0.9m の沈下が生じた結果となった.

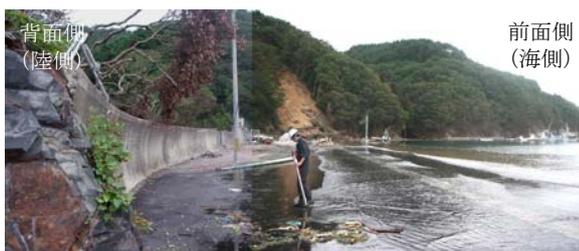
写真-3.5.1 被害のない胸壁 (地点 4-a)

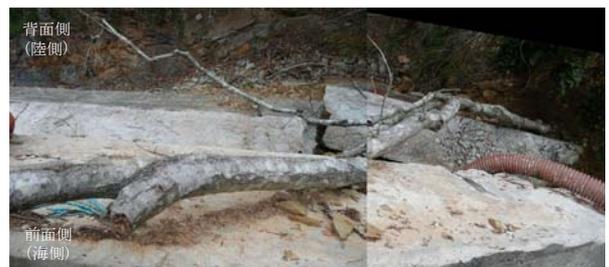
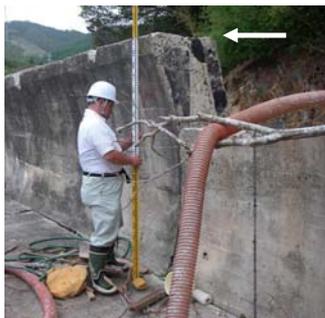
写真-3.5.3 上部が折れた堤体 (地点 4-c)

それ以外でこのような形状で切断が生じる原因としては, 1) 漂流物が衝突した可能性, 2) 地震動または経年劣化によりひび割れ等の弱面が存在していた可能性, 3) 背面側で生じた土砂崩れと津波により作用した力との複合的な影響等が考えられるが, 詳細は不明である. なお, 折れた部分の前面側 (海側) 及び背面側 (陸側) の地盤の洗掘は生じていなかった.

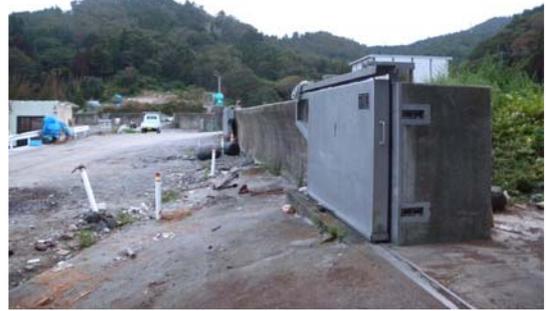
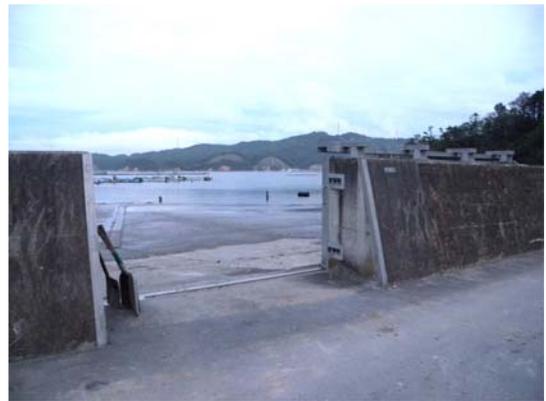
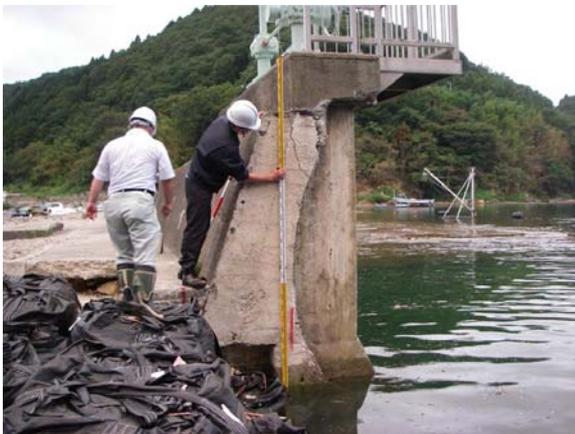
写真-3.5.5 被害がなかった胸壁 (地点 4-e)

同地区の北側部分は、胸壁の堤体に被害は生じていなかった（地点 4-e、写真-3.5.5）。

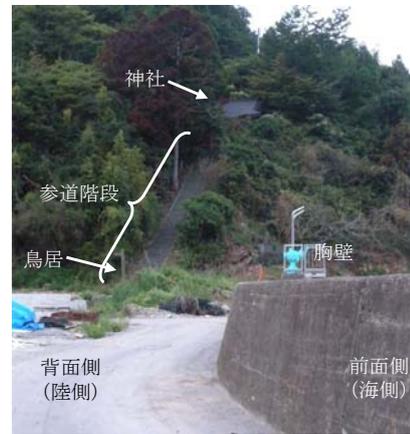
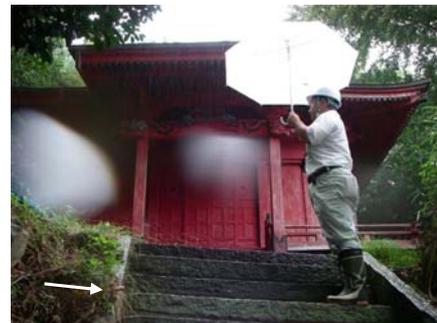
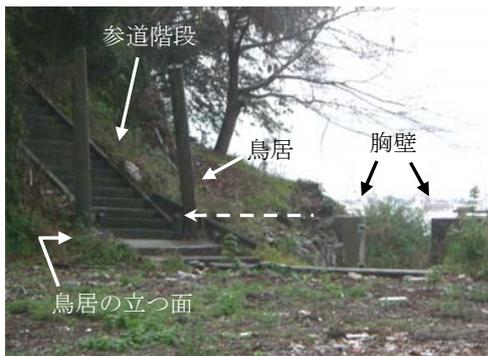
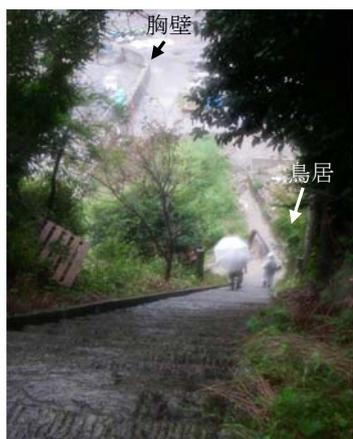
写真-3.5.6 地点 4-f

住民からのヒアリングによると、海岸近傍の山の斜面に祀られた二渡神社（地点 4-f、写真-3.5.6(1)）に住民 1 名が避難したとのことである。そして、海岸と神社とを

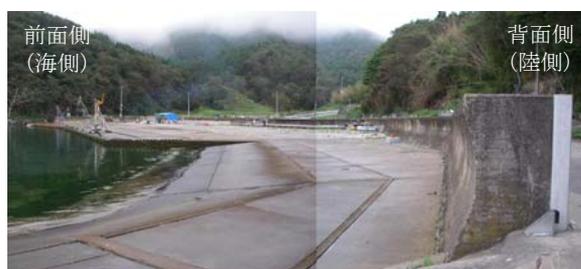
写真-3.5.7 被害のなかった胸壁 (地点4-g)

同地区の胸壁には被害がみられなかった(地点4-g, 写真-3.5.7)。ただし、地点4-hの胸壁下部のフラップゲートは、蓋下部付近に土砂が堆積し閉まっていなかった(写真-3.5.8)。

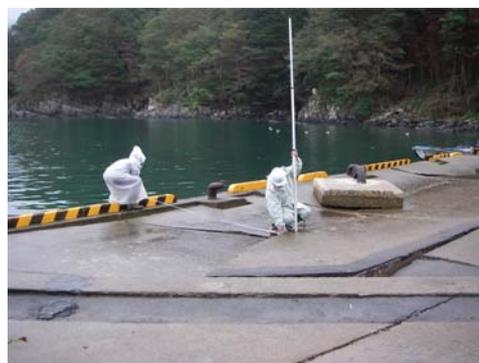
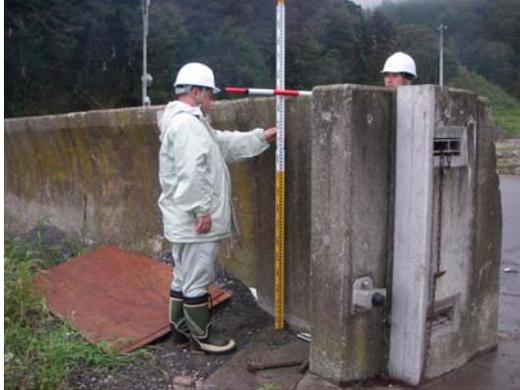
写真-3.5.9 地点 4-i (つづき)

地点4-iの前面側の岸壁は、法線がはらみだすとともに舗装が陥没していた(写真-3.5.9(1)及び(3))。堤体の天端高さの測定値は T.P.+3.02m であった(写真-3.5.9(2)及び(3))。設計天端高さは T.P.+4.0m なので、同地点では地震に伴い1.0mの沈下が生じたことになる。

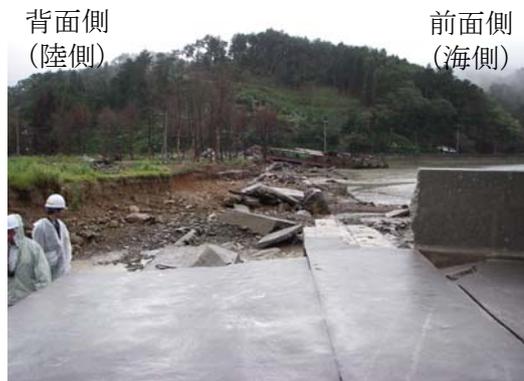
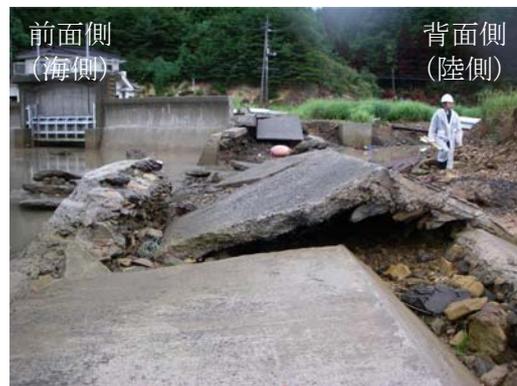
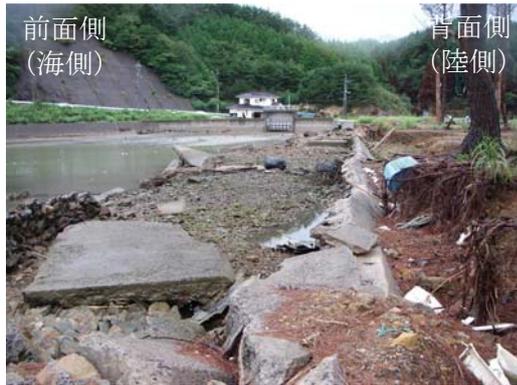
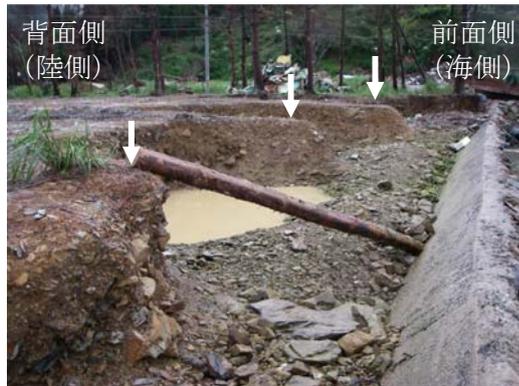
写真-3.6.1 地点 5-a (つづき)

北側部分では、地点 5-a から地点 5-b の区間にかけて、護岸の波返し工及び盛土部が失われていた(写真-3.6.1(1)~(3))。最も湾奥の地点 5-a には背後の陸域から湾に注ぐ水路が設けられていたが、その南隣部分に引き波の流れが集中し、護岸が破壊されたようである(写真-3.6.1(5))。護岸の背後地盤は、流れで地盤が削り取られ崖状となっていた(写真-3.6.1(4))。

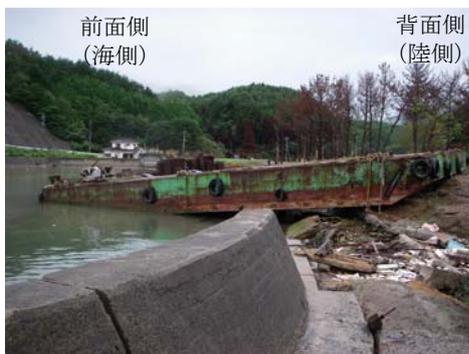
写真-3.6.2 護岸に乗り上げた台船 (地点 5-b)

地点 5-b では、台船が護岸に乗り上げていた(写真-3.6.2)。付近の道路沿いには1933年昭和三陸地震津波について記録する石碑があった(写真-3.6.3)。碑文の内容は「地震があったら津波の用心 忘るな火の元の注意 先に老幼続いて避難第一」である。

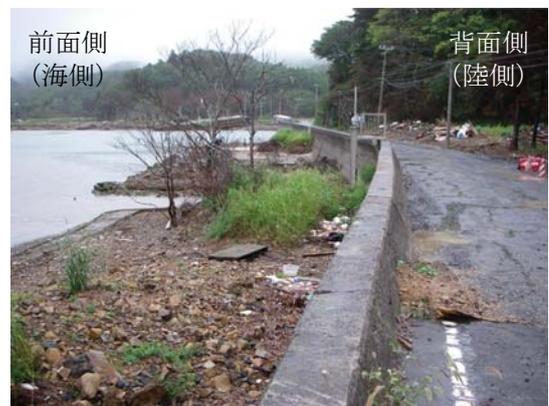
写真-3.6.4 被害のなかった胸壁 (地点 5-c)

南側部分では、胸壁の堤体に被害はみられなかった(地点 5-c, 写真-3.6.4)。

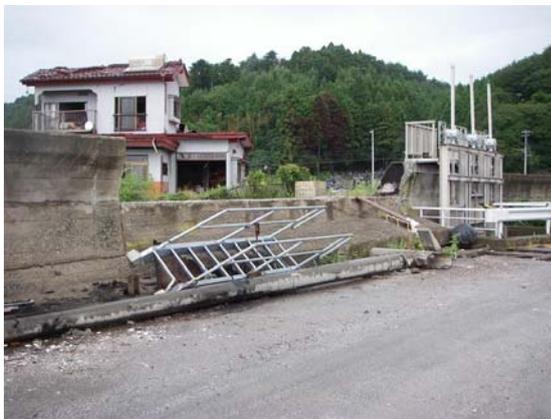
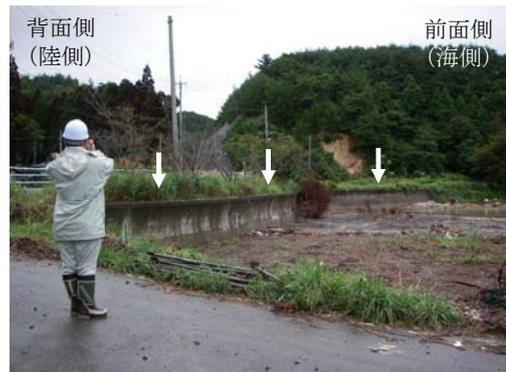
写真-3.6.7 被害のなかった胸壁 (地点 5-f)

地点 5-f では、胸壁に被害はなかった (写真-3.6.7)。

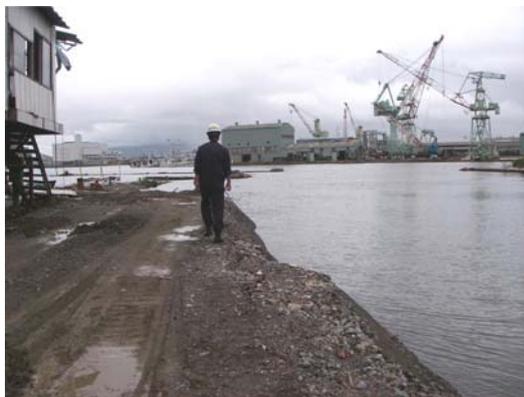
(1) 向かって右側にあった水路沿い地盤が流失

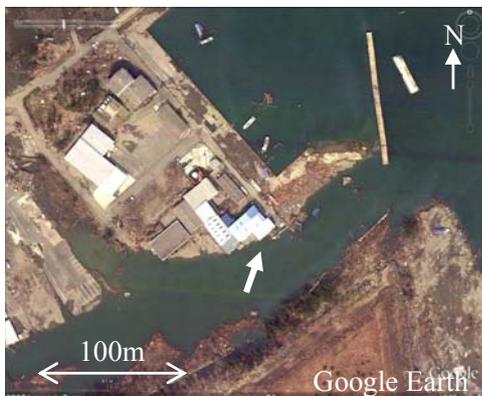
写真-3.7.5 地点 6-d

(2) 上空から撮影した写真 (矢印が(1)の視点)

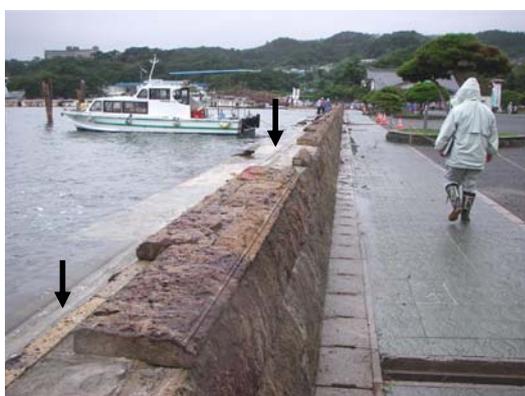
地点 7-a では、胸壁の表面に貼り付けられた厚さ約 8cm の化粧板が剥がれコンクリート製基部が一部で露出していた (写真-3.8.1(1))。

(1) コンクリート製基部が一部で露出した胸壁

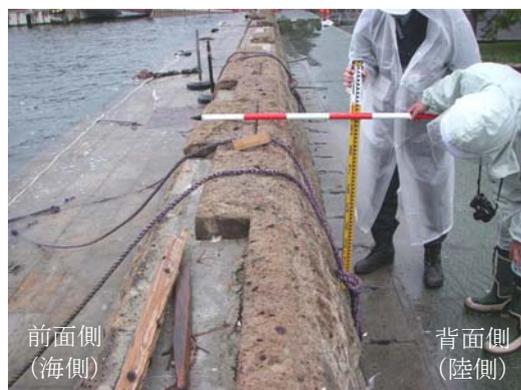
(2) 天端高さの測定

地点 7-a 付近で胸壁の天端高さの測量を行った。なお、上述のとおり胸壁の表面に貼り付けられた厚さ約 8cm の化粧板が一部で剥がれてコンクリート製基部が露出していた。施設の元々の設計天端は、化粧板の上面ではなくコンクリート製基部の上面である。そこで、化粧板上面の高さを測量し、その値から 0.08m を差し引きコンクリート製基部上面の高さを求めた。その結果、同地点の護岸の天端高さの測定値は T.P.+1.51m であった (写真-3.8.1(3))。設計天端高さは T.P.+2.1m なので、同地点では地震に伴い 0.6m の沈下が生じたことを示す結果になった。
