第2章 損傷状況調査とその分析

2.1 調査対象

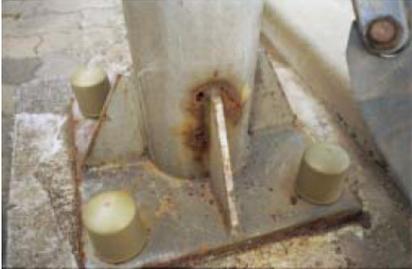
柱とベースプレート溶接部

損傷種類	主な損傷事例	
腐食 (柱脚部)	路面境界部 (掘削確認)

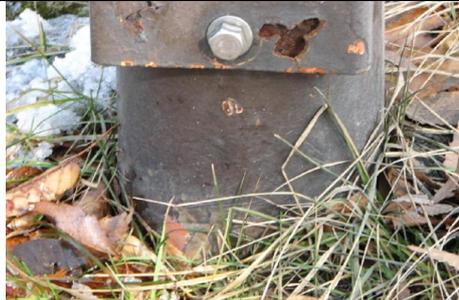
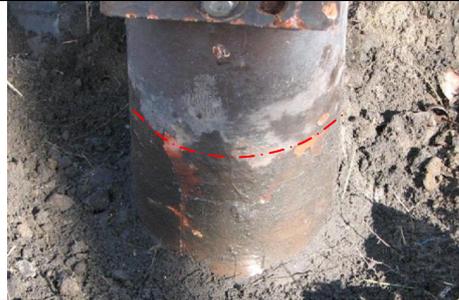
表-2.9(a-1) 路面境界部の掘削状況（土砂）

土中の部位における腐食の発生が卓越しており，境界部付近の目視可能な部分に腐食が確認できない場合でも，土中で腐食している事例が確認された。塗装では，支柱上部の防食被膜が劣化している事例が確認された。溶融亜鉛めっきでは，支柱上部の皮膜が比較的健全でも土中で腐食が進行している事例が確認された。土中において防食被膜が劣化して発錆し，板厚減少を伴う腐食へと進行しており，基礎コンクリートの上方のわずか数 cm の土砂被覆中でも腐食が進行していた。周辺に植生や堆積物があるため，湿気がこもりやすいと考えられ，境界部の視認を難しくしている。そのため，目視可能な部位に腐食が無い場合でも，掘削調査が必要である。

42
Ⅱ

ここで、土砂の場合、損傷度Ⅲの腐食は20年以上で確認され、損傷度Ⅱの腐食は全体の4割程度の発生で多く発生している。土砂の掘削は人力で容易に可能であることから、全て掘削調査して確認することが望まれる。

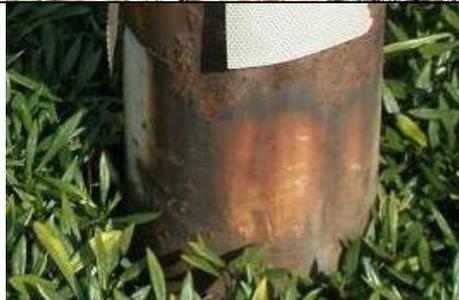
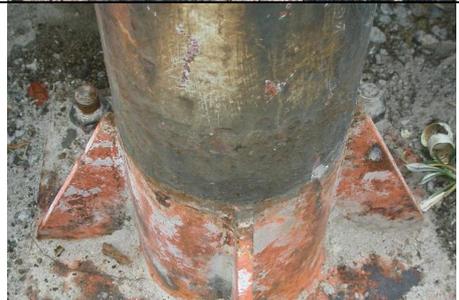
42
Ⅱ

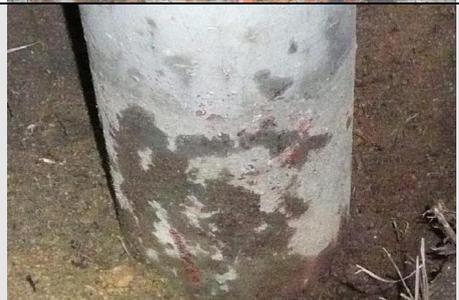
38
Ⅲ

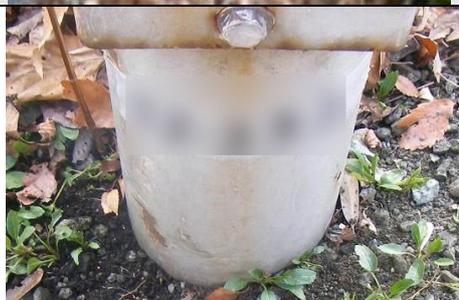
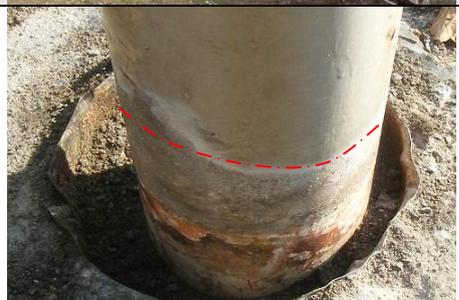
33
Ⅱ

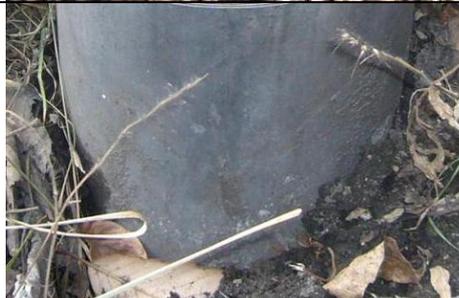
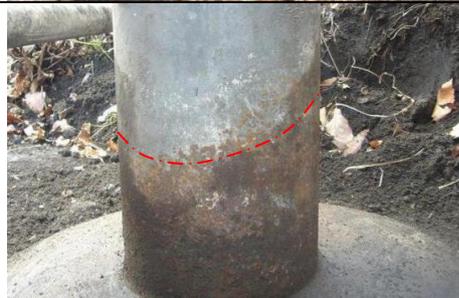
表-2.9(a-2) 路面境界部の掘削状況（土砂）

24
Ⅱ

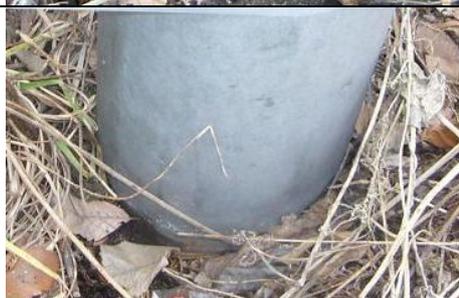
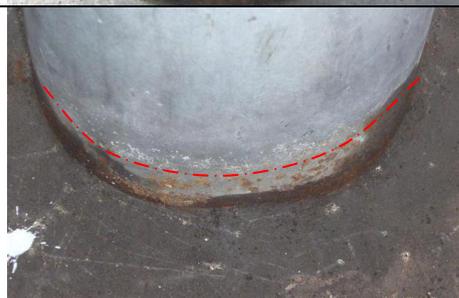
23
Ⅱ

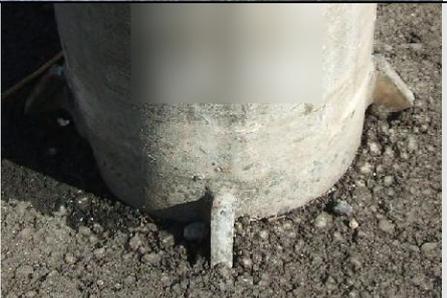
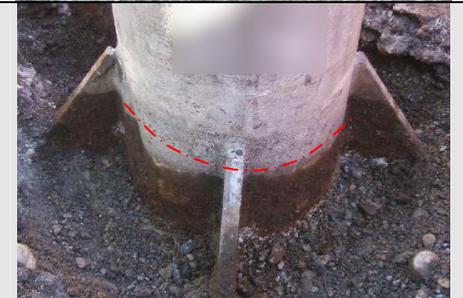
アスファルト舗装に覆われた部位の腐食の発生が多くみられた。路面上の目視可能な部分は比較的健全で腐食が確認できない場合でも，アスファルト舗装内部の深さ 40mm 程度の路盤と舗装の境界部に相当する位置で腐食している事例が確認された。溶融亜鉛めっきの場合は，路面上の目視可能な部位またはアスファルト舗装に覆われた部位において，亜鉛が消耗し腐食している事例が確認された。そのため，目視可能な部位で腐食が無い場合でも，掘削調査が必要である。

42
Ⅲ

アスファルト舗装の場合、損傷度Ⅲの発生は20年以上のもので確認された。掘削及び復旧作業に手間を要することを勘案し、20年以上経過している場合には掘削調査して確認することが望まれる。一方、損傷度Ⅱの発生は、10年未満のものにおいても発生しているため、支柱本体や路面付近の腐食や支柱内部の滞水等がある場合は、掘削調査して確認することが望まれる。

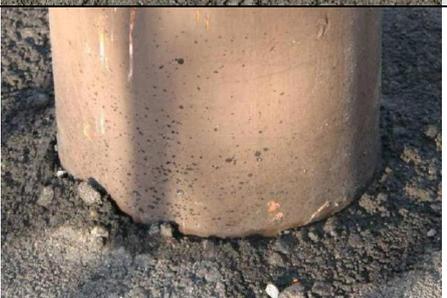
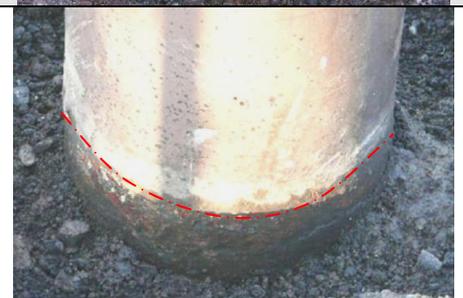
40
Ⅱ

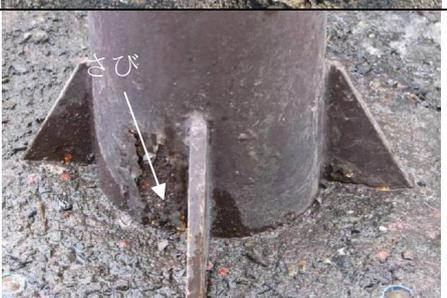
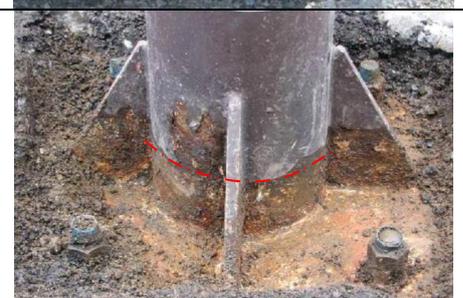
39
Ⅱ

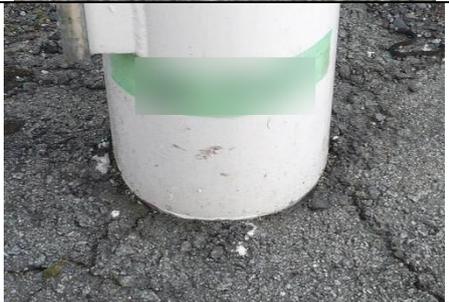
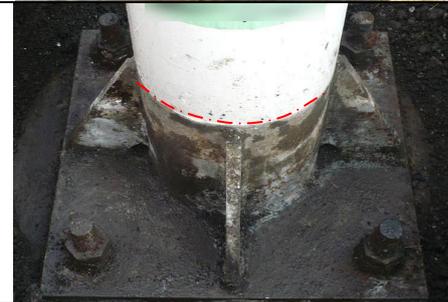
表-2.9(b-2) 路面境界部の掘削状況（アスファルト舗装）

27
Ⅱ

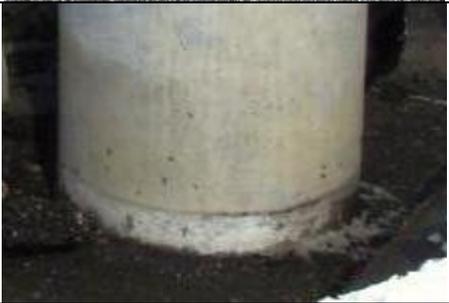
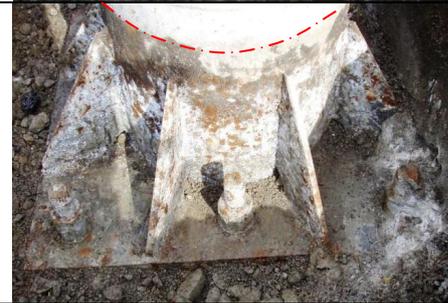
22
Ⅱ

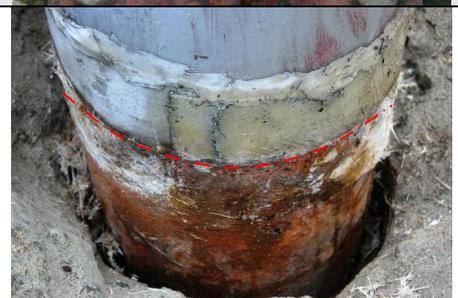
路面上の目視可能な境界部付近における腐食が卓越して発生している。なお，箱抜きしたコンクリート基礎に間詰めして支柱を建て込んでいる場合，モルタルのひびわれに伴い，内部で腐食が進行している場合がある。境界部に腐食やひびわれ等がある場合には，掘削して内部の確認が必要である。

<p>補修跡</p>

一方、コンクリートの場合は、一般に水密性があり、コンクリートの強アルカリ性の環境で鋼材は腐食しないといわれている。しかし、路面付近でのひびわれ等の発生や劣化により水が侵入し、路面付近と路面下の両方で腐食が進行している状況がみられることから、路面付近に異常がある場合は、掘削調査して確認することが望まれる。

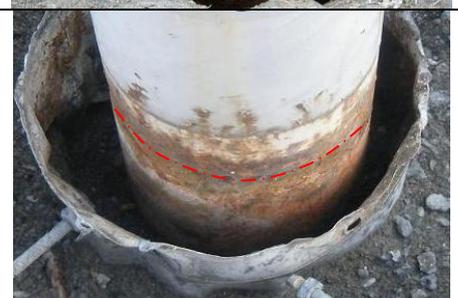
<p>さび</p> <p>隙間</p>

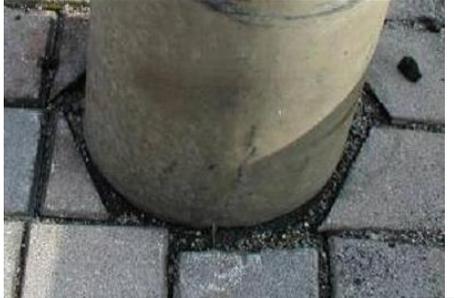
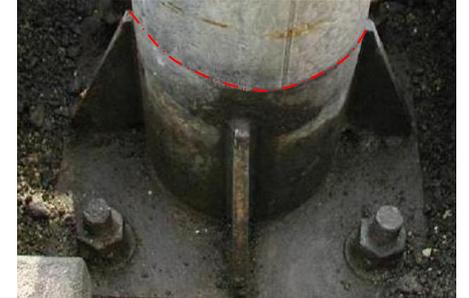
インターロッキング舗装に覆われた部位の発生が卓越している。路面上の目視可能な部分は比較的健全で腐食が確認できない場合でも，インターロッキング舗装内部の深さ 60mm 程度のインターロッキングブロックと路盤の境界部に相当する位置やブロックのある位置で，腐食している事例が確認された。そのため，目視可能な部位で腐食が無い場合でも，掘削調査が必要である。

36
Ⅱ

インターロッキング舗装の場合は、データ数が少なく有意な判定ができなかったものの、雨水等の路面下部への侵入条件は、アスファルト舗装と同等と見なせると考え、損傷度Ⅲの発生は、インターロッキング舗装では30年以上経過であるものの、アスファルト舗装の場合に20年以上で確認されていることから、20年以上経過している場合には掘削して確認することが望まれる。一方、損傷度Ⅱの発生は両者ともに10～19年において発生しているため、支柱本体や路面付近の腐食や支柱内部の滞水がある場合は、掘削調査して確認することが望まれる。
