建築物等の竜巻被害調査報告

Report on Field Surveys and Subsequent Investigations of Building Damage
Following the May 6, 2012 Tornado in Tsukuba City, Ibaraki Prefecture, Japan

国土交通省 国土技術政策総合研究所

独立行政法人 建築研究所

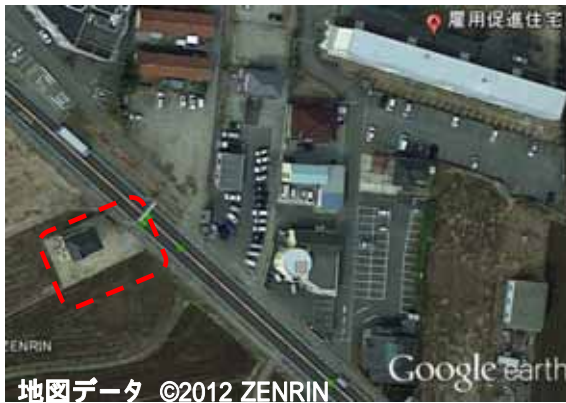
写真 3.1-7 写真 3.1-1 の被災前の航空写真

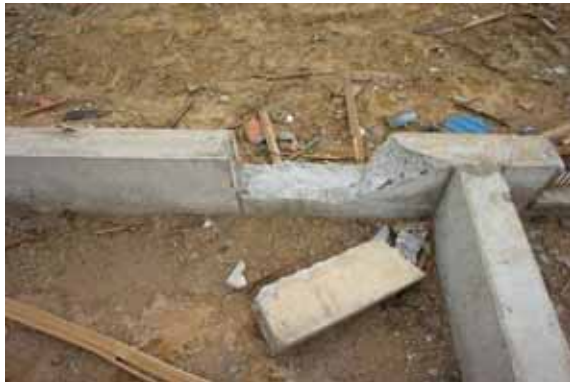
写真 3.1-19 写真 3.1-18 の無筋コンクリート基礎

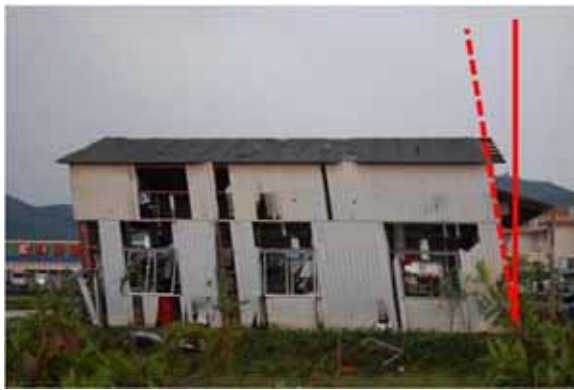
写真 3.2-5 は倉庫と思われる平屋の鉄骨造建築物であり、構造骨組の桁行方向に変形角約 $1/10$ (rad) 程度の残留変形が認められた。建築物桁行方向には胴縁だけで圧縮桁梁材は確認できなかった。桁行方向の引張ブレース端部のせん断ボルト(破断位置が上端か下端かはブレースにより異なる)が破断していた。

写真 3.2-5 鉄骨造建築物 B

写真 5.6-1 に示す建築物（つくば市北条地区）は1×3 スパン鉄骨造平屋であり、桁行方向の引張ブレース端部のせん断ボルトの破断（破断位置が上端か下端かはブレースにより異なる）を伴い、桁行方向に変形角 1/10 rad 程度傾斜していた。周辺には転倒した木造建築物（写真 3.1-1）、土台基礎を残し上部構造が飛散した木造建築物（写真 3.1-13）等が確認され、竜巻で生じた突風により建築物等に甚大な被害が確認された地域である。

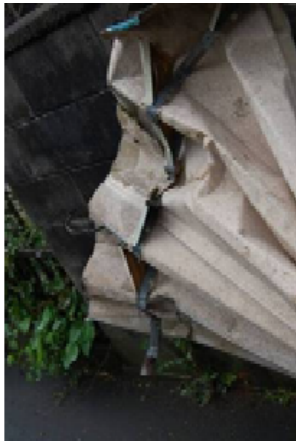
屋根ふき材の被害としては屋根瓦以外にも、複数の地点で飛散した長尺の鋼板製屋根材が電線等に引っ掛かっていたほか、周囲の住宅へ落下又は衝突していた（写真3.4-5～3.4-7）。また、写真3.4-8に示す飛散した屋根材の事例からは、タイトフレームと母屋との間の接合具の抜け及び木製母屋の破壊によって飛散した状況が確認できる。長尺の鋼板製屋根材は一般に自重が軽く、一枚当たりの面積が比較的大きい（すなわち、受風面積が大きい）ことから、接合部や支持部材の破壊後に飛散する状況となりやすい。

写真 3.4-8 飛散した折板屋根の状況

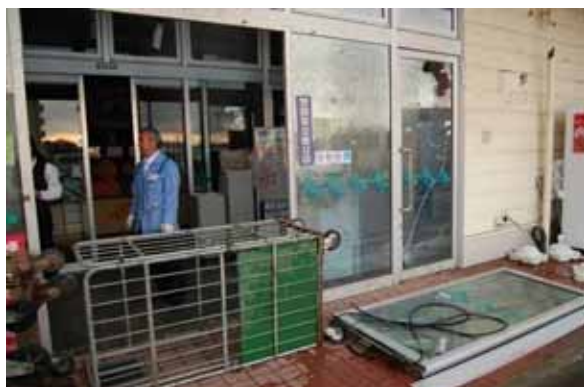
写真 3.4-33～3.4-36 に北条地区での商業施設の被害状況を示す。エントランスでの建具が脱落しているほか、ガラス等への飛来物の衝突痕が多数みられた。

写真 3.4-33 建具の脱落

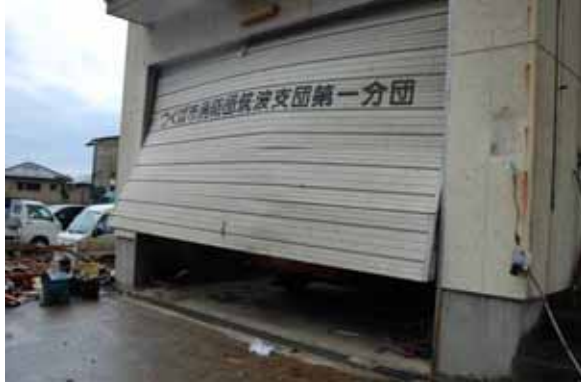
写真 3.4-37 に消防団施設のシャッター被害の状況を示す。スラットがガイドレールから外れ、屋外方向に引き抜かれた状態になっている。

写真 3.4-37 消防団施設のシャッターの被害状況

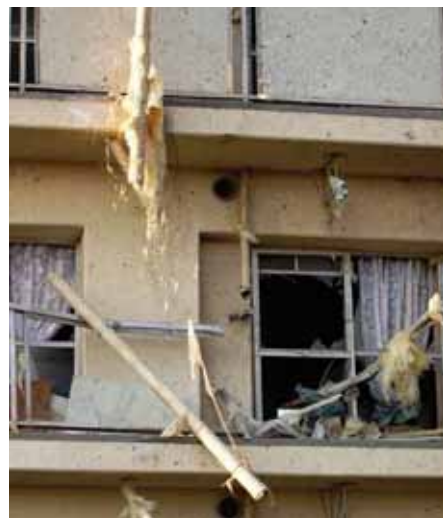
写真 3.4-40 屋外に設置される設備の被害

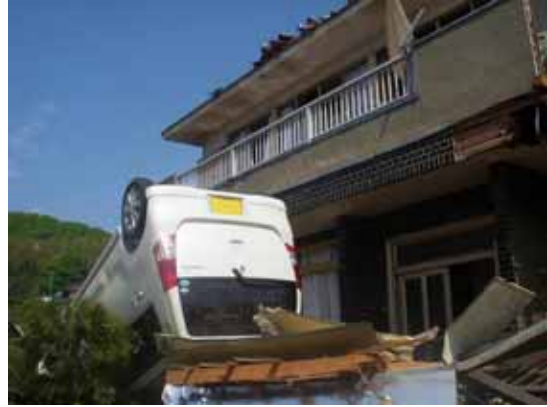
写真 3.5-12 軽乗用車の転倒

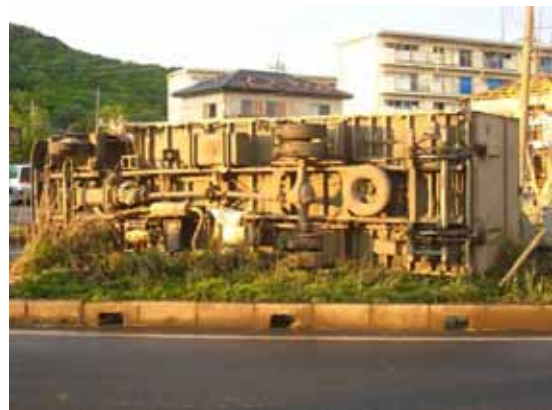
写真 3.5-14 トラックの横転

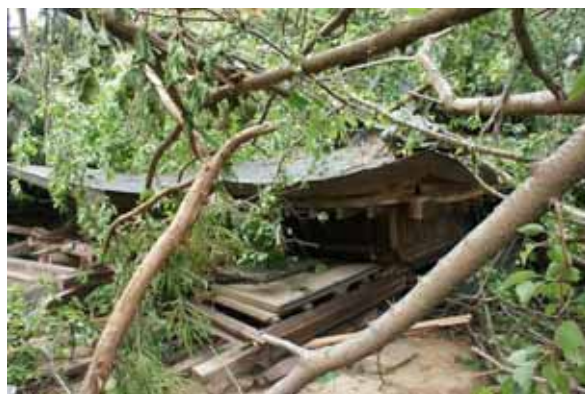
写真 3.5-18 倒木による社の倒壊

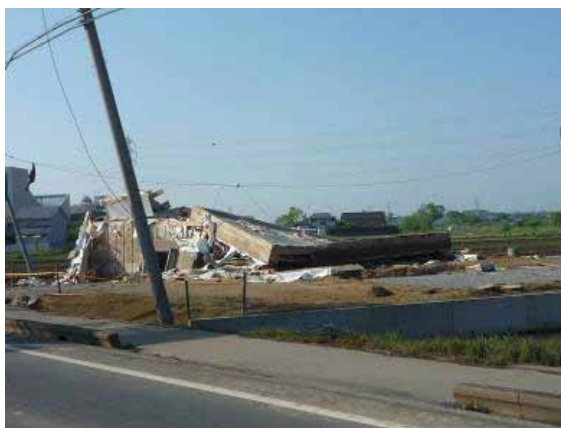
さらに、2 階部分単独で転倒していないものと仮定すると、1 階の柱頭接合部、2 階の柱脚接合部の耐力が、2 階が単独で転倒する場合の転倒モーメントを超える耐力を有したものと推定される。

なお、基礎の滑動と建築物の転倒の時間的な前後関係については、現在のところ不明である。

写真 4.2-1 上部構造の転倒

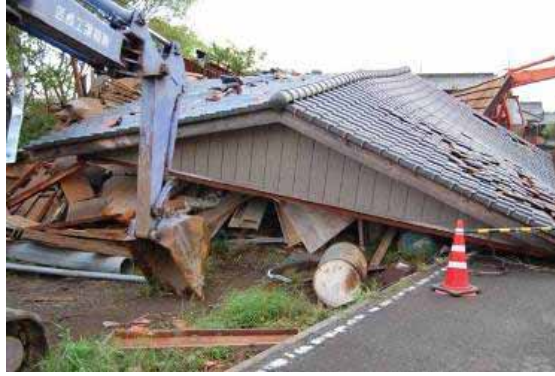
- ・ 竜巻による水平方向の風力が当該建築物のせん断耐力を上回る。
- ・ 竜巻による水平方向の風力によって生じる建築物全体の転倒モーメントより、基礎を含めた建築物全体の重量による抵抗モーメントが大きい。
- ・ 竜巻による水平方向の風力によって生じる建築物全体の転倒モーメントによって接合部に生じる引き抜き力より、上部構造と基礎を接合する 1 階柱脚接合部、及び土台－基礎間のアンカーボルト等の耐力が大きい。
- ・ 竜巻による鉛直上向きの力より、建築物の重量が大きく、かつ柱脚柱頭接合部とアンカーボルトの耐力が上回る。

また、小屋組が先行的に飛散していないとすると、竜巻の風力による鉛直上向きの力などに対して小屋組各部の接合耐力が上回っていたと推測される。

写真 4.2-2 上部構造の倒壊

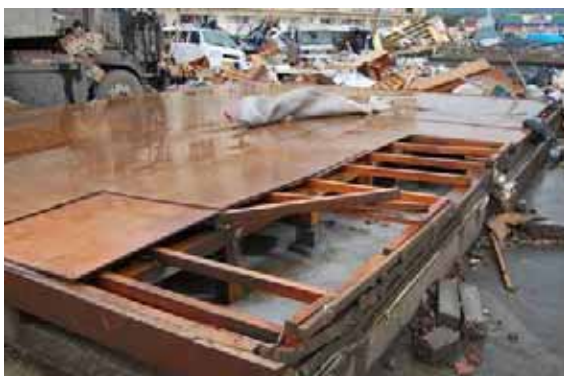
1) が生じるためには、竜巻による鉛直上向きの風力が、当該建築物の上部構造の重量を上回り、かつ上部構造と基礎を接合する1階柱脚部、もしくはアンカーボルトの引き抜き耐力を上回ったものと考えられる。なお、鉛直上向きの風圧力には、開口部が先行的に破壊した後、小屋組や上階床組に風力が作用して鉛直上向きの力となること、及び1階床下換気口から吹き込んだことによる鉛直上向きの荷重を含むと考えられる。

なお、2), 3) の場合は、転倒、もしくは層崩壊の後も大きな風力が継続的に作用して、部材等が飛散すると考えられる。

また、1階柱脚接合部の引き抜き耐力がアンカーボルトの引き抜き耐力より下回る場合は土台が残存し、上回る場合は土台も含めて飛散すると考えられる。

写真 4.2-3 上部構造の飛散

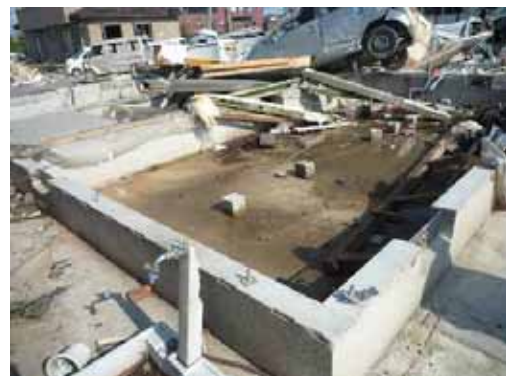
写真 4.2-4 上部構造の飛散

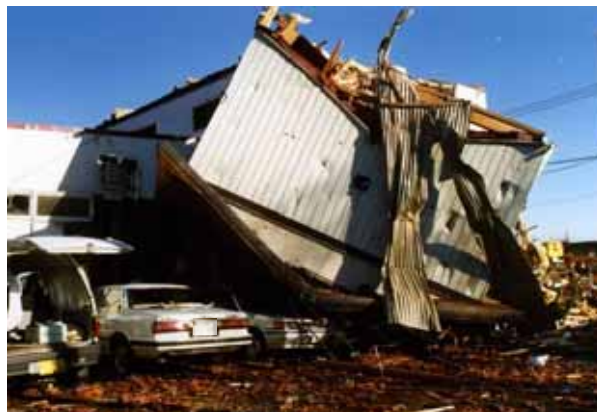
これまでの枕崎竜巻（1990）^{6.7)}、茂原竜巻（1990）^{6.2)}、佐呂間竜巻（2006）^{6.6)}でも木造建築物の上部構造が転倒・倒壊・飛散する被害事例（写真 6.2-1～6 参照）が見られたが、これらは大きな開口部をもつ店舗、作業所との併用住宅、小規模な事務所などが多かった。茂原竜巻（1990）では、転倒・倒壊・飛散した建築物は「平面上に比較的大きな柱・壁なしの空間（8～48 坪）を有しているながら、それに対応した構造的配慮が特にはなかった」との報告^{6.8)}があり、多くの一般的な木造住宅では、屋根ふき材の剥離、小屋組みの崩壊までの被害であり、転倒・倒壊・飛散した一般的な木造住宅は報告されていない^{6.8)}。一方、今回のつくば竜巻（2012）のように、柱・壁が適切に配置された一般的な木造住宅が転倒・倒壊・飛散した事例は、過去の被害事例では確認されていない。

写真 6.2-2 茂原竜巻（1990）での被害
（茂原市消防署）

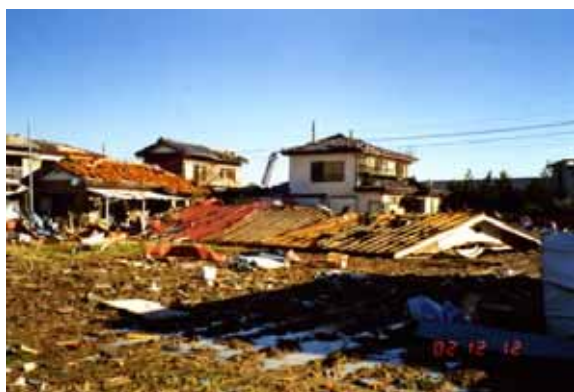
写真 6.2-3 茂原竜巻（1990）での縫製
工場屋根の飛散（茂原市消防署）

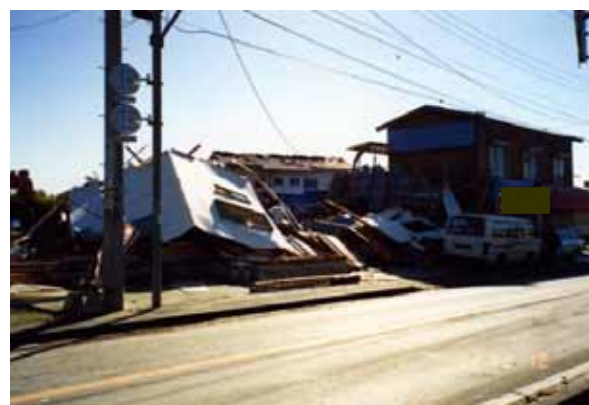
写真 6.2-4 茂原竜巻（1990）での作業
所の倒壊（茂原市消防署）

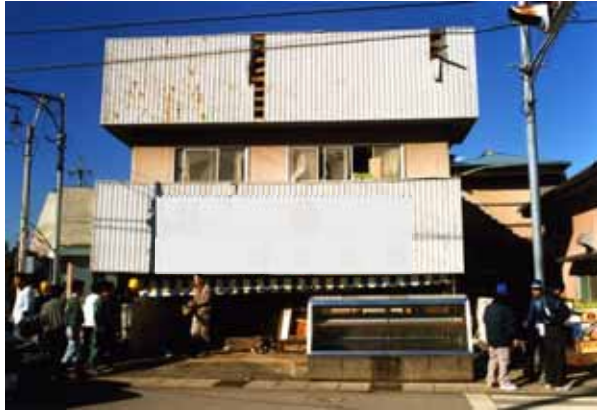
写真 6.2-5 茂原竜巻（1990）での店舗の上部構造の移動（茂原市消防署）

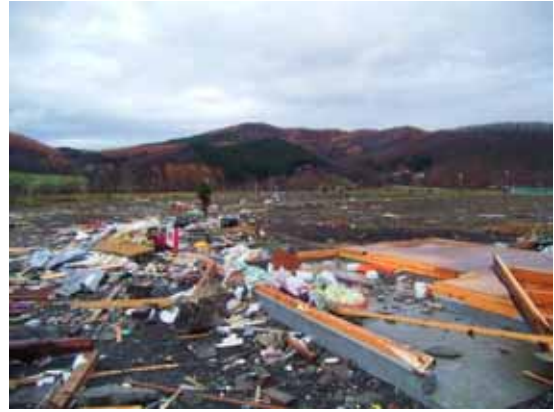
写真 6.2-6 佐呂間竜巻（2006）での店舗併用住宅の飛散（国土交通省北海道開発局）

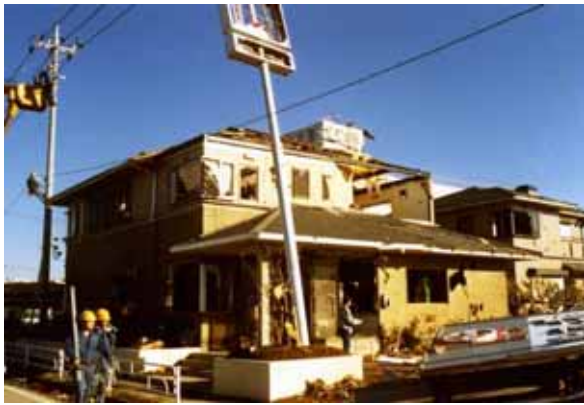
写真 6.2-7, 6.2-8 は茂原竜巻（1990）での軽量鉄骨造住宅の被害で、開口部だけでなく壁や屋根版が吹き飛ばされた被害があったが、倒壊や飛散といった被害は報告されていない。一方、つくば竜巻（2012）でも軽量鉄骨造住宅の被害で屋根版が吹き飛ばされた被害があった（写真 3.4-16 参照）。

写真 6.2-7 茂原竜巻（1990）での軽量鉄骨造住宅の被害（茂原市消防署）
