第3章 建築物等の被害形態

茨城県つくば市内の現地調査を通して、多数の建築物等の竜巻被害事例を収集した。本章では、木造、鉄骨造及び鉄筋コンクリート造の建築物のほか、建築物以外として工作物等、乗用車及び樹木について確認された被害形態をまとめる。

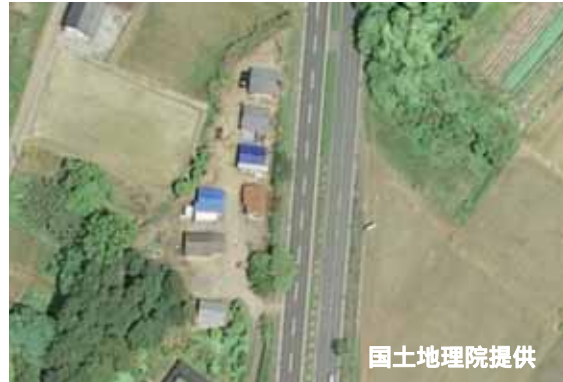
建築物の基礎は無筋コンクリート基礎 (写真 3.1-19)、またはコンクリートブロック基礎で、土台と基礎を緊結するアンカーボルト等は確認されなかった。被災前後の航空写真より、飛散した部材が県道を挟んで移動しているのが確認できる (写真 3.1-20, 3.1-21)。

写真 3.1-20 被災前の航空写真

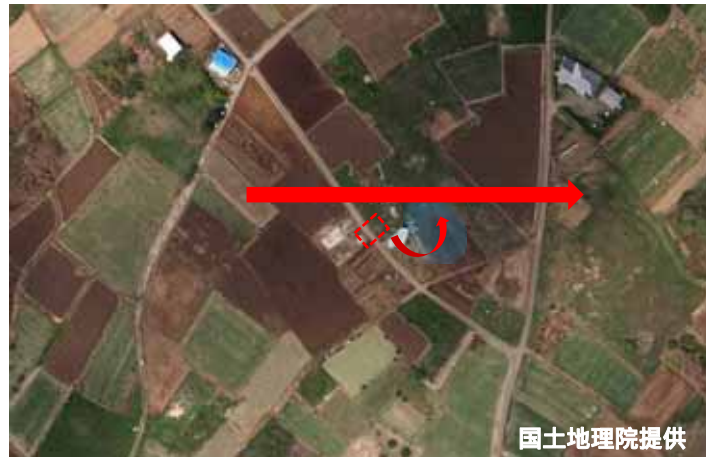
写真 3.2-1 鉄骨造建築物 A(点線)と調査建築物の被害中心線(矢印)との位置関係

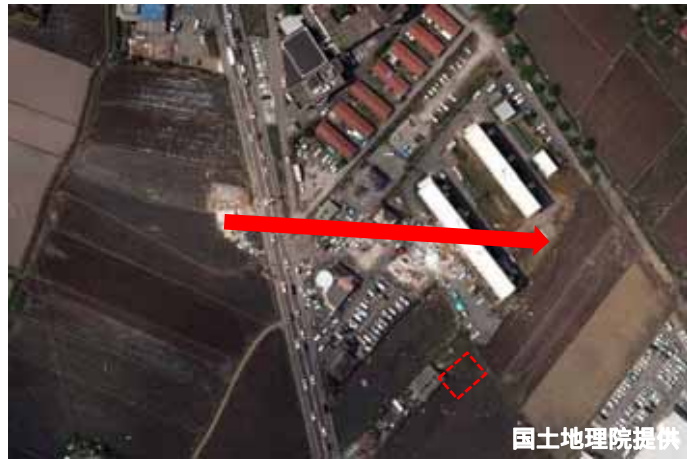
写真 3.2-4 鉄骨造建築物 B(点線)と調査建築物の被害中心線(矢印)との位置関係

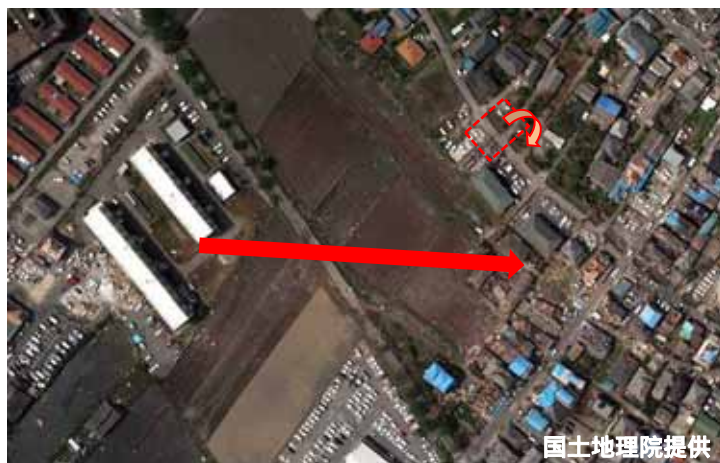
写真 3.2-7 鉄骨造建築物 C(点線)と調査建築物の被害中心線(矢印)との位置関係

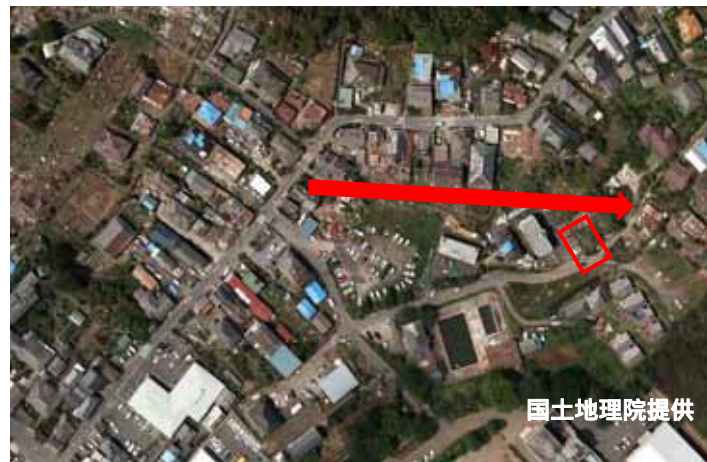
写真 3.3-1～3.3-4 に鉄筋コンクリート造建築物の事例を示す。本調査の範囲では、鉄筋コンクリート造建築物の構造躯体に竜巻による突風により生じた被害は確認されなかった。なお、3.4 節で後述する鉄筋コンクリート造の集合住宅(雇用促進住宅北条宿舎)周辺では、木造建築物に上部構造の飛散等の甚大な構造被害が生じているものの、同集合住宅には開口部等の被害のみ確認され、他の鉄筋コンクリート造建築物と同様に構造躯体の被害は確認されていない。

写真 3.3-1 鉄筋コンクリート造建築物 A(線囲み)と調査建築物の被害中心線(矢印)との位置関係

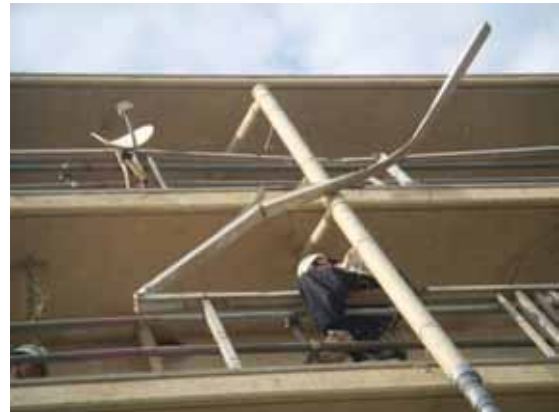
にある鉄筋コンクリート造の手すりにひび割れが認められたことから、多数の飛来物の衝突を被ったことが想定される（写真3.4-27～3.4-28）。一方、4～5階のベランダには低層階よりも比較的堆積物は少ないが、写真3.4-30に示すように4階の桁行中央付近にある手すりが屋外方向に引き抜けていた。この状況から、上層階の特に桁行中央付近では、極めて大きな負圧が作用したことが竜巻接近時の可能性の1つとして想定される。一方、北面でのアルミサッシも南面と同様に破損しており、可動式の小窓のアルミサッシも複数脱落していた。また、屋内の物品（寝具類等）が屋外方向に出た状況も確認できる（写真3.4-31～3.4-32）。

写真 3.4-30 屋外方向に引き抜かれたアルミ手すり

ており、実際に写真 3.4-30, 図 3.4-1(a) 中の⇄印に示すようにアルミ手すりが屋外方向に著しく引き抜かれる状況もみられた。またアルミサッシは南北面いずれも、竜巻の接近する側から見て桁行方向右側のほうが左側よりも被害率が相対的に高い傾向にある。

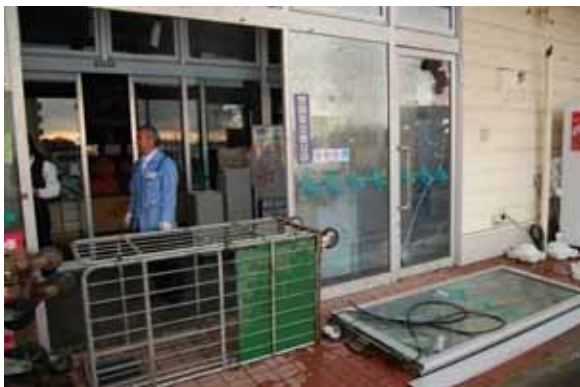
写真 3.4-33～3.4-36 に北条地区での商業施設の被害状況を示す。エントランスでの建具が脱落しているほか、ガラス等への飛来物の衝突痕が多数みられた。

写真 3.4-33 建具の脱落

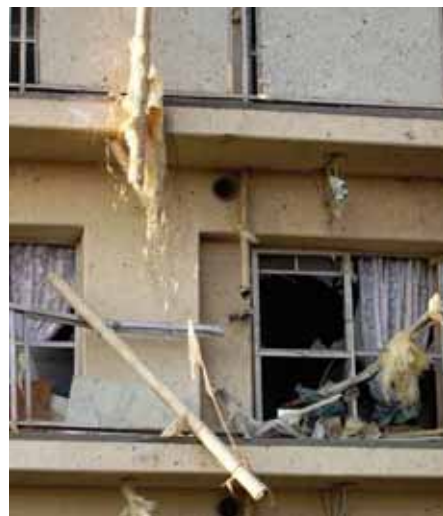
(b) 集合住宅

北部工業団地内の事業所施設や北条地区の集合住宅では、屋外に設置される設備の被害も確認された（写真3.4-40）。

写真 3.4-40 屋外に設置される設備の被害
