3.15 茨城港

(2) 地震動と津波

(3) 被災概況

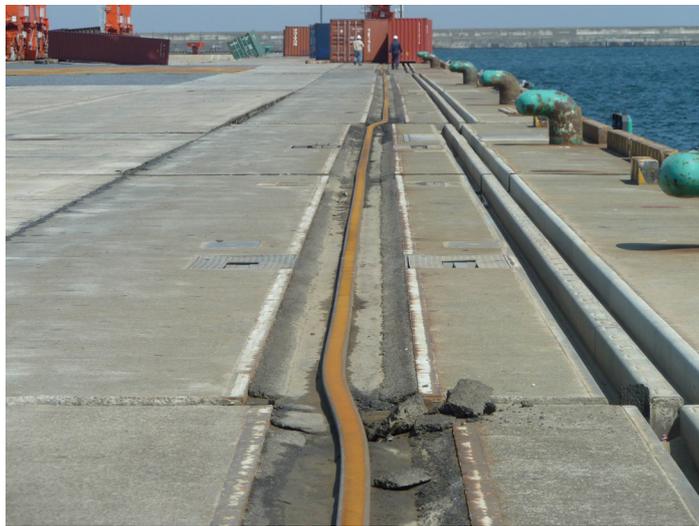
図-3.15.66 No.7 常陸那珂港区_北ふ頭岸壁(-12m)でのレールの湾曲 (復旧後)

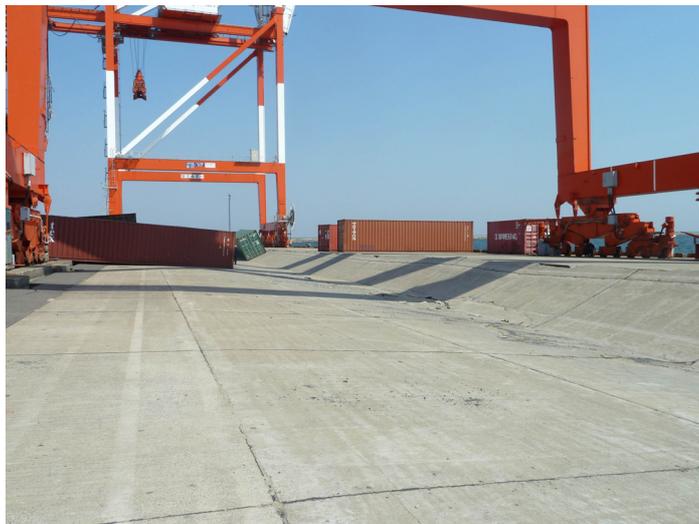
図-3.15.67 No.8 常陸那珂港区_北ふ頭岸壁(-14m)における背後エプロンの沈下

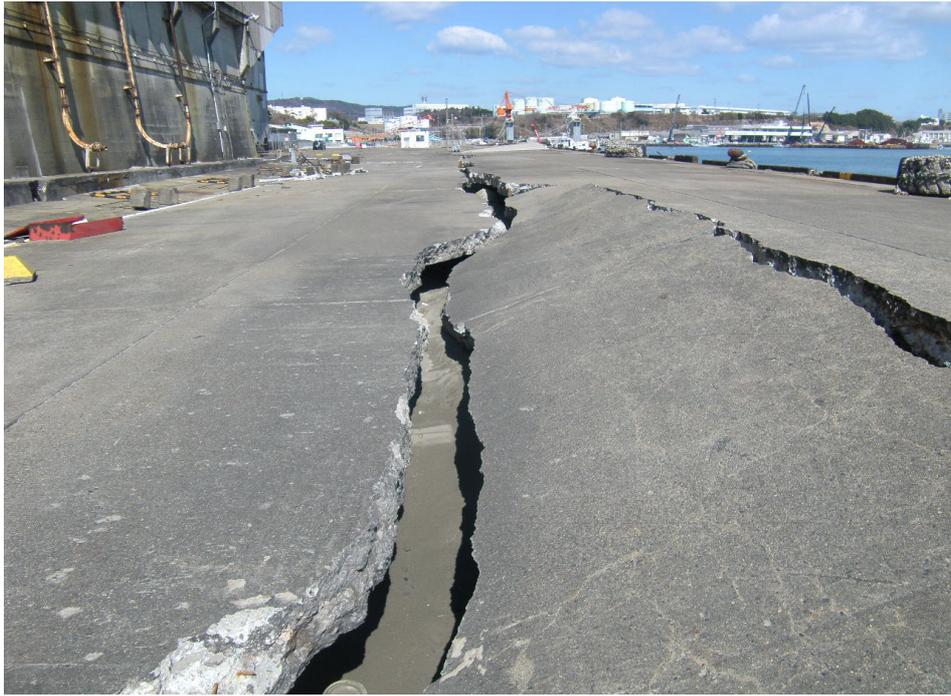
図-3.15.86に見られるように、ケーソンと裏込め境界部分のエプロンコンクリート版に亀裂が生じ山形に折れて背後が沈下した。岸壁法線の水平変位量は正確には明らかにされていないが、背後エプロンの亀裂の積算から、概ね50cm程度迫り出しているものと推定される。よって、図-3.15.78、図-3.15.79、図-3.15.82 図-

図-3.15.86 No.3 日立港区_第1ふ頭地区1-C岸壁(-7.5m)の被災状況

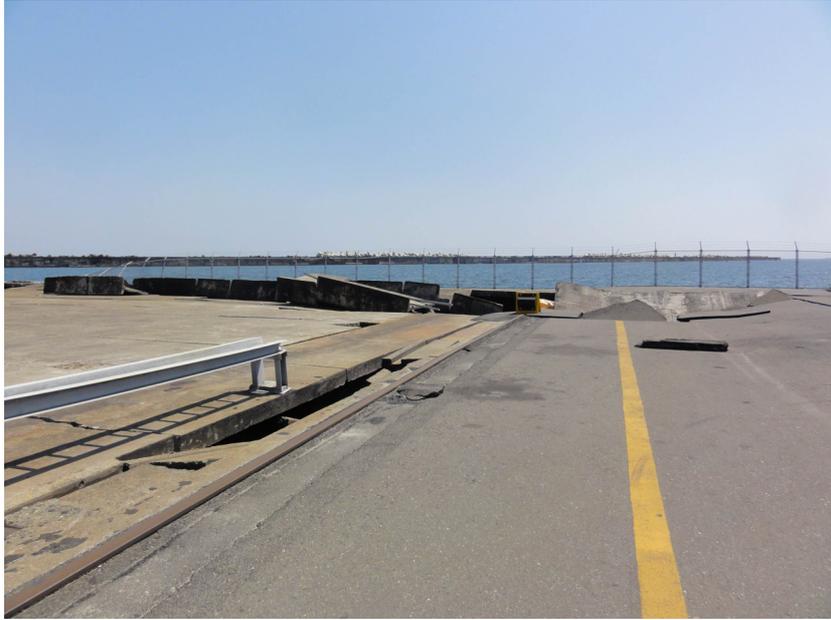
図-3.15.94 No.4 日立港区_第1ふ頭地区 1-D 岸壁 (-10.0m) の被災状況 (先端護岸付近)

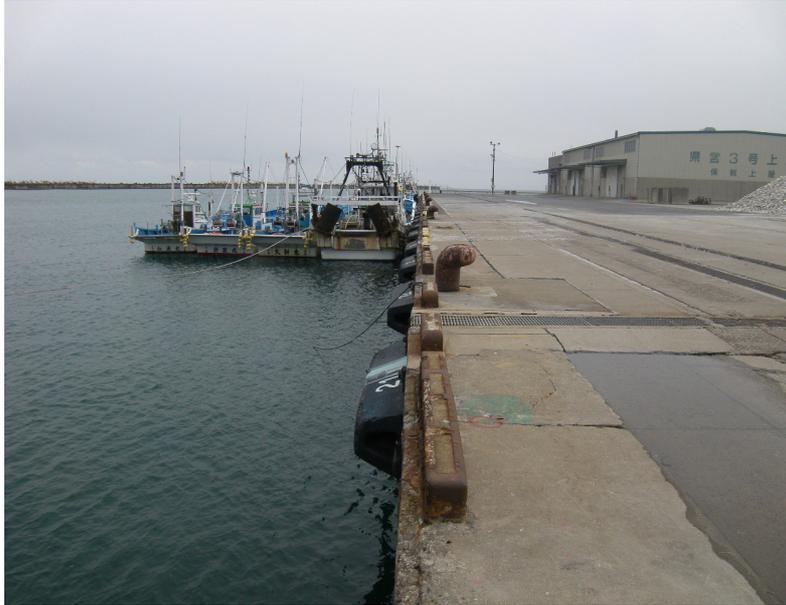
図-3.15.99 No.5 日立港区_第2埠頭地区 2-B 岸壁 (-9m) の被災状況

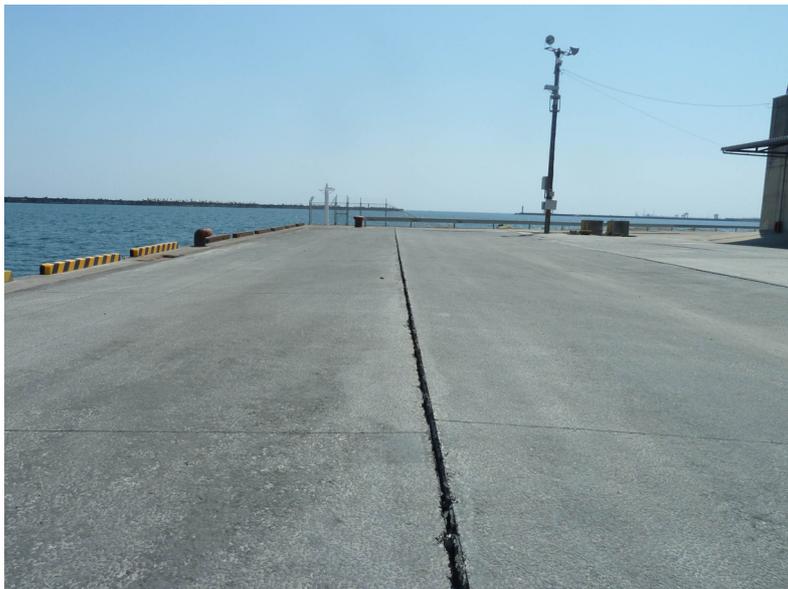
図-3.15.100 No.5 日立港区_第2埠頭地区 2-B 岸壁 (-9m) のコンクリート舗装目地の開き

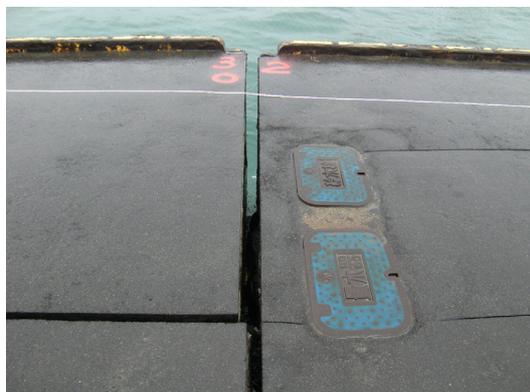
図-3.15.101 No.5 日立港区_第2埠頭地区 2-B 岸壁 (-9m) におけるケースン目地部の開き

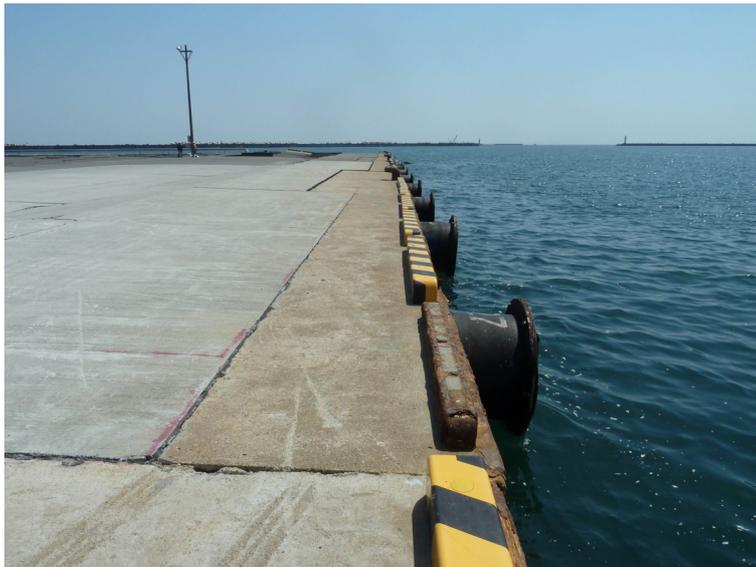
岸壁法線法線は 2-C 岸壁の先端護岸側において海側へのはらみ出しが見られ(図-3.15.107)、それ以外の箇所では概ね直線性を保っていた(図-3.15.115)。しかし、法線が直線性を保っていた箇所においても、背後エプロンの亀裂の積算から、1m 程度のはらみ出しがあると推定された。エプロン下部に既設構造物があると推定され、エプロン部においては 50cm 程度の沈下や段差が見られた(図-3.15.108, 図-3.15.116, 図-3.15.117)。先端護岸との隅角部のケーソンは海中に流失し水没し、背後の裏埋土が大規模に流失している(図-3.15.109, 図-3.15.110)。これは、津波によりマウンド部・マウンド基礎部が洗掘されたことによるものと推定される。

図-3.15.107 No.6 日立港区_第2ふ頭地区 2-C 岸壁 (-7.5m) の被災状況

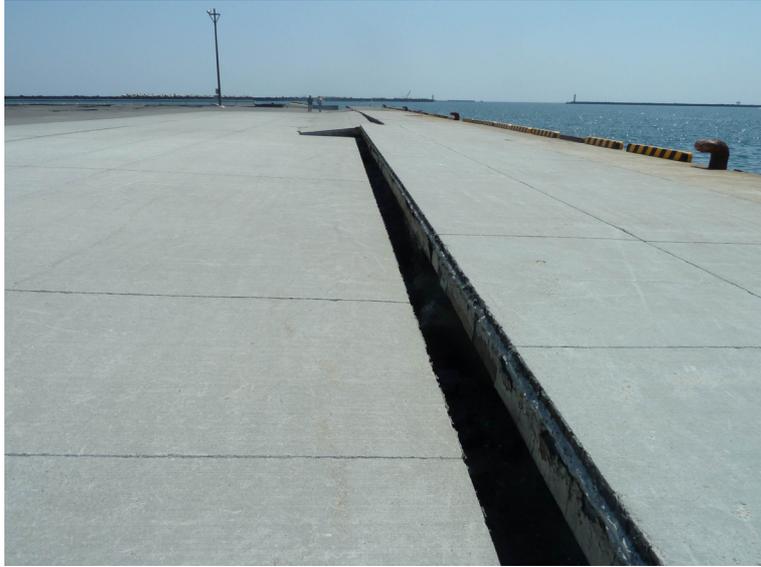
図-3.15.108 No.6 日立港区_第2ふ頭地区 2-C 岸壁 (-7.5m) のエプロンの段差

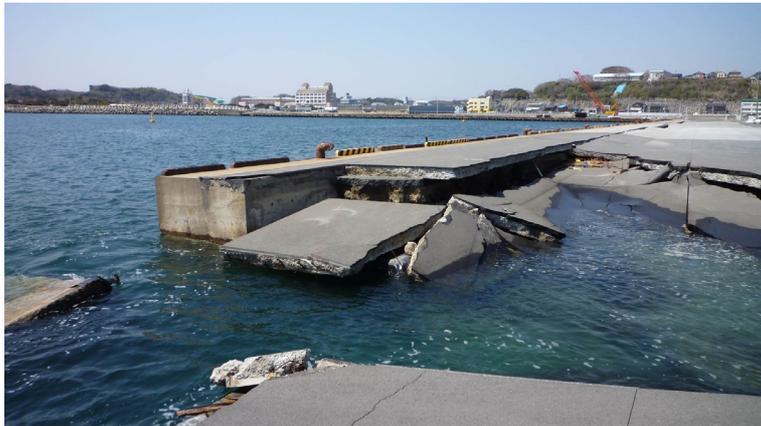
図-3.15.109 No.6 日立港区_第2ふ頭地区 2-C 岸壁 (-7.5m) の先端護岸との隅角部でのケーソンの流出

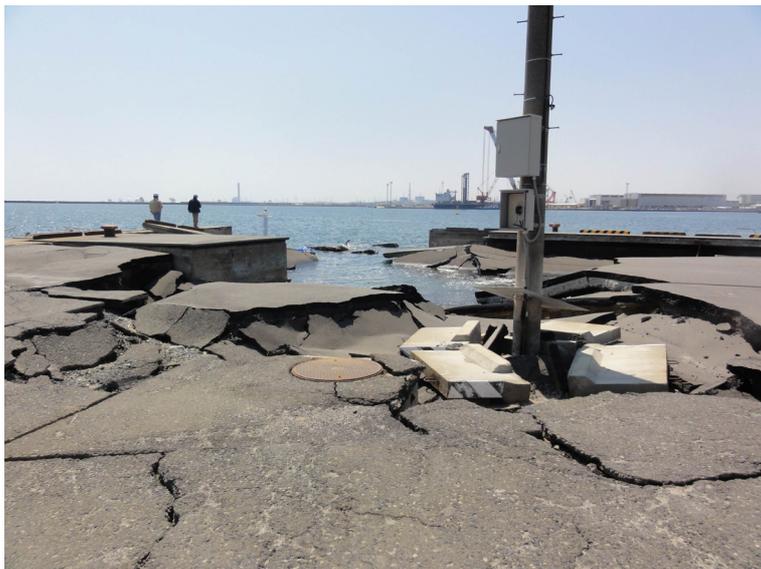
図-3.15.110 No.6 日立港区_第2ふ頭地区 2-C 岸壁 (-7.5m) の先端護岸との隅角部でのケーソンの流出

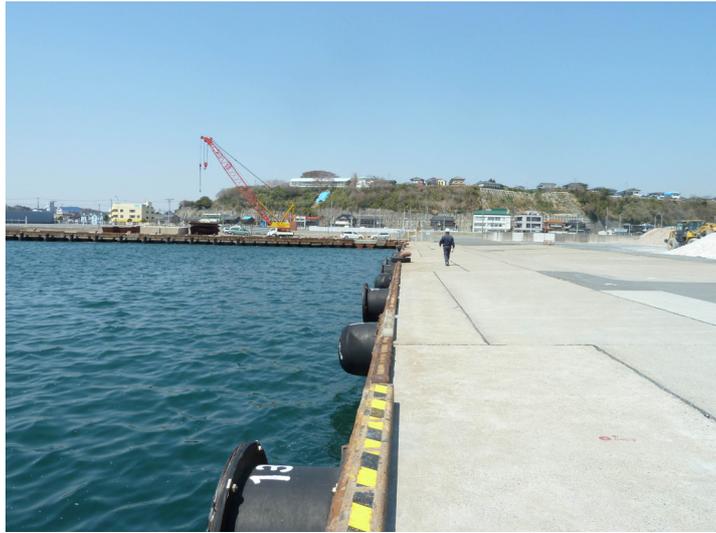
図-3.15.115 No.7 日立港区_第2ふ頭地区 2-D 岸壁 (-7.5m) の地震後の法線

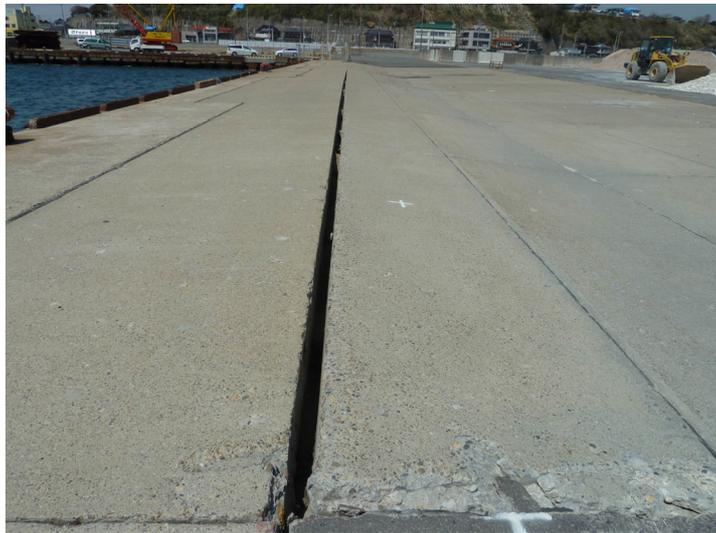
図-3.15.116 No.7 日立港区_第2ふ頭地区 2-D 岸壁 (-7.5m) の背後地盤の沈下

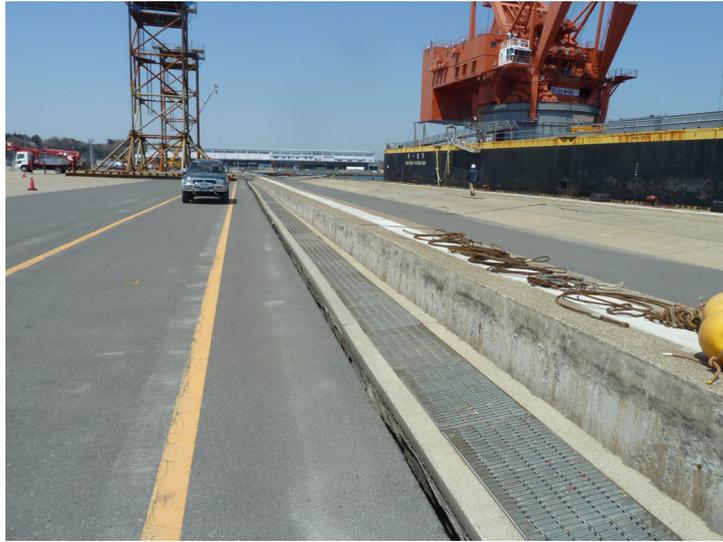
岸壁法線にあまり凹凸は無く、法線の出入りは最大で 17cm 程度であった。ただし、エプロン部の亀裂幅を積算すると概ね 50cm 程度はらみ出しているものと推定される。ケーソンと裏込め境界部分のエプロンコンクリート版に亀裂が生じ山形に折れて背後が沈下している(図-3.15.131)。杭で支持されたレール基礎部(現在は使われていない)と比較して、エプロンが 50cm 程度沈下している(図-3.15.130)。また、先端護岸との隅角部のケーソンが海中に流失して水没し、背後の裏埋土が大規模に流失している(図-3.15.132, 図-3.15.133)。ケーソン直下の地盤は砂質土および砂礫で構成されており、津波によりマウンドとともにマウンド直下地盤がともに洗掘されてケーソンが転倒したと考えられる。転倒した隅角部ケーソンはクレーンが載荷しない箇所であることから、基礎地盤の地盤改良等は行われておらず、港湾基準に準じて 1.50m のマウンド高とされていたと推定される。背後土砂の流失量は大きく、荷役機械のレール基礎の直杭が露出していた。ケーソン間隔が開いた箇所においては、海中において裏埋土砂の流出が確認されている(図-3.15.134)。

図-3.15.129 No.10 日立港区_第4ふ頭地区 4-D岸壁 (-10.0m) の断面図 No.3 (復旧後)

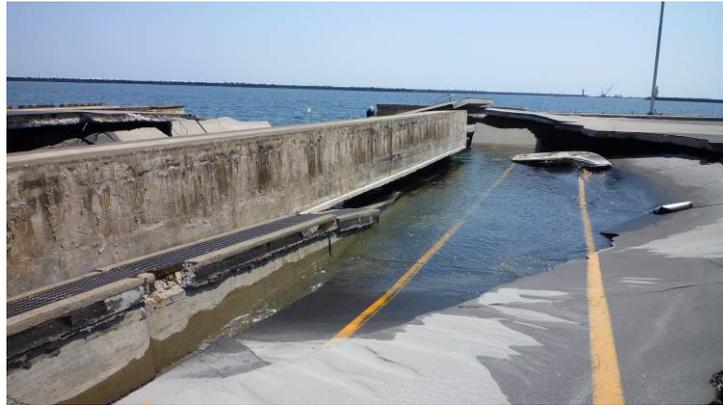
図-3.15.132 No.10 日立港区_第4ふ頭地区4-D岸壁(-10m)の先端護岸との隅角部でのケーソンの流出

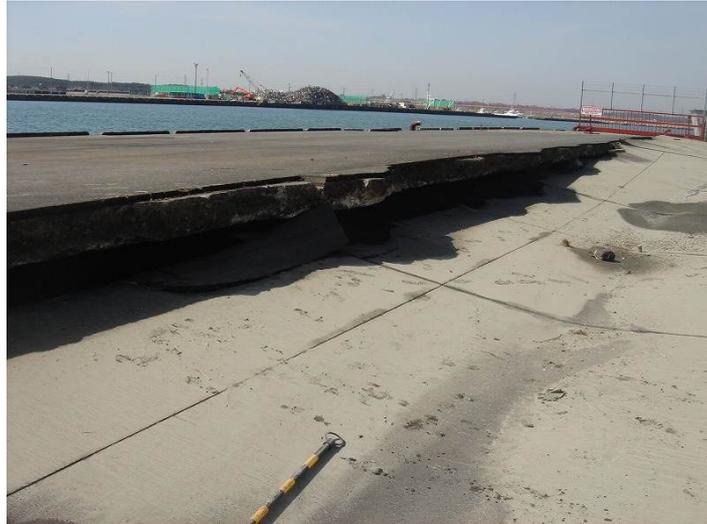
図、地震後の状況を図-3.15.135～図-3.15.142に示す。岸壁法線ははらみだしていたが、大きな法線の凹凸は見られず、法線の出入りは最大で20cm程度であった。ケーソン肩部とコンクリート舗装目地がほぼ同じ位置であったことから、コンクリート舗装版に大きな亀裂は生じていないものの、ケーソン部とコンクリート舗装部の境界で1m程度の段差が生じていた(図-3.15.138, 図-3.15.139)。一部陸側ケーソン目地が10cm程度開いて海水面が目視状態となっており、海中において裏埋土砂の流出が確認されている(図-3.15.142)。

図-3.15.136 No.11 日立港区_第4ふ頭地区 4-E岸壁 (-12.0m) の断面図 (被災前・後)

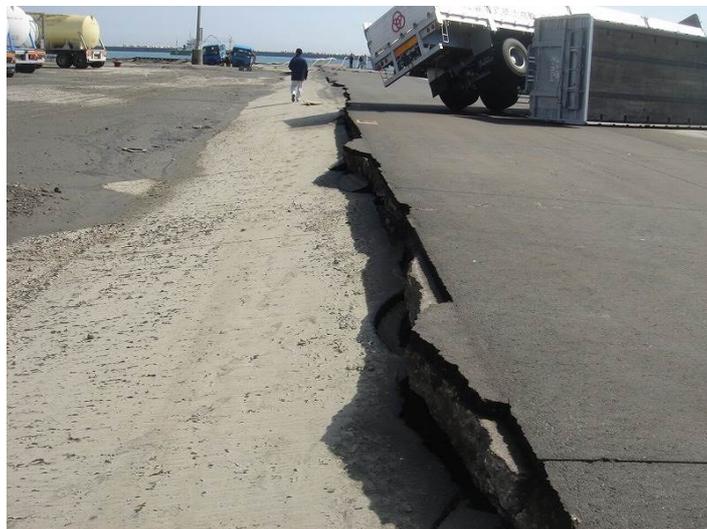
図-3.15.138 No.11 日立港区_第4ふ頭地区 4-E 岸壁 (-12m) の被災状況

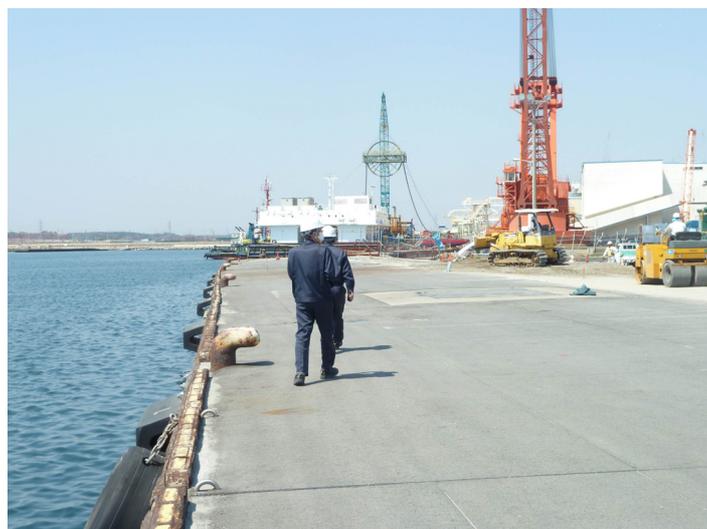
図-3.15.139 No.11 日立港区_第4ふ頭地区 4-E 岸壁 (-12m) の被災状況

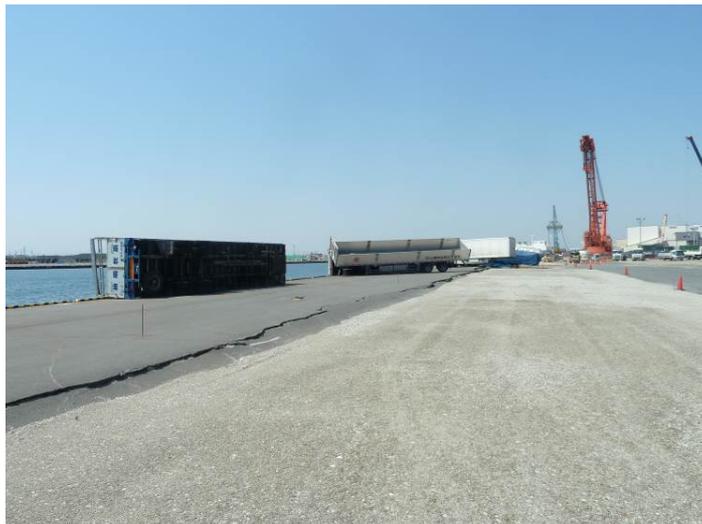
図-3.15.140 No.11 日立港区_第4ふ頭地区 4-E 岸壁 (-12m) の被災状況

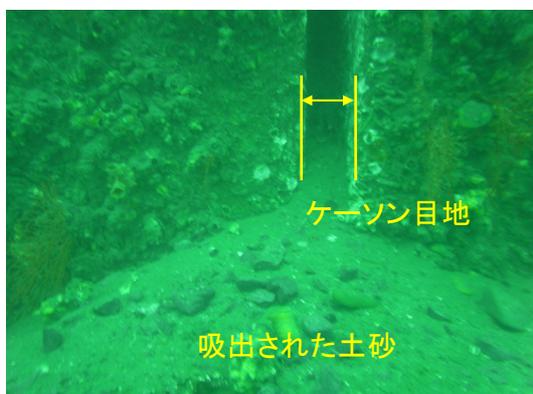
図-3.15.141 No.11 日立港区_第4ふ頭地区4-E岸壁(-12m)の応急復旧の状況(平成23年4月14日撮影)

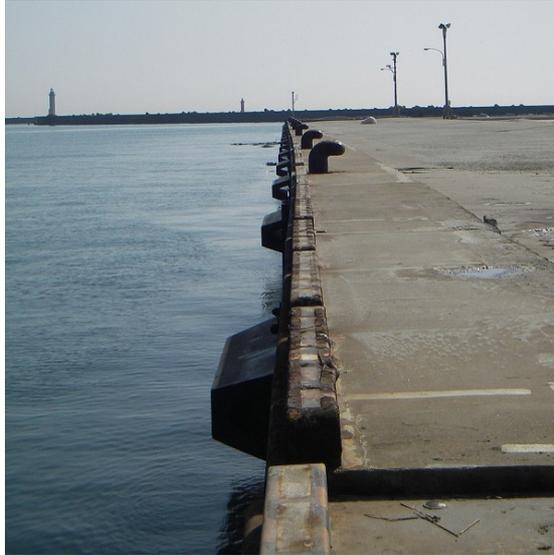
図-3.15.144 No.12 日立港区_第5埠頭地区 5-D岸壁 (-12m) の平面図 (被災後・復旧後)

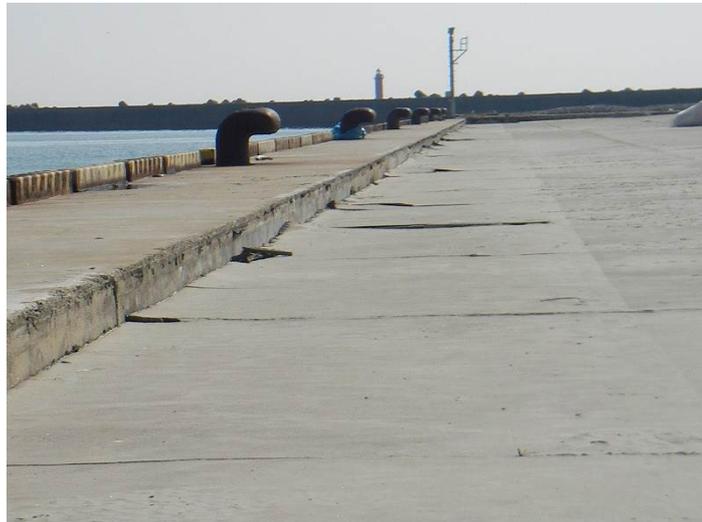
図-3.15.146 No.12 日立港区_第5ふ頭地区 5-D 岸壁 (-12m) の被災状況

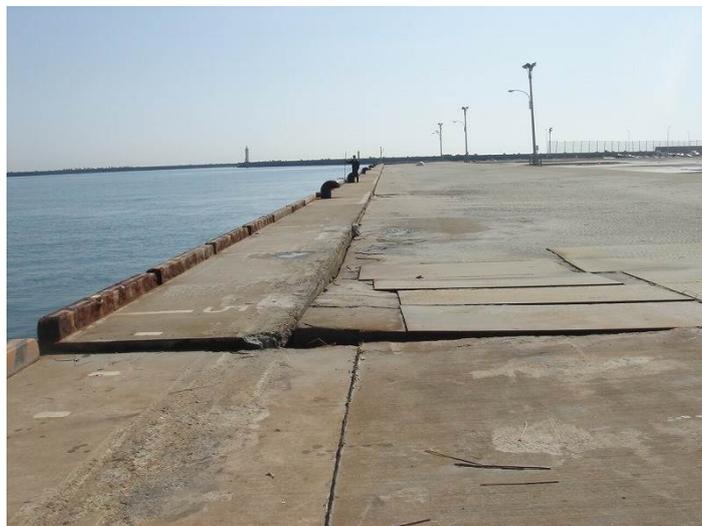
図-3.15.147 No.12 日立港区_第5ふ頭地区 5-D 岸壁 (-12m) の被災状況

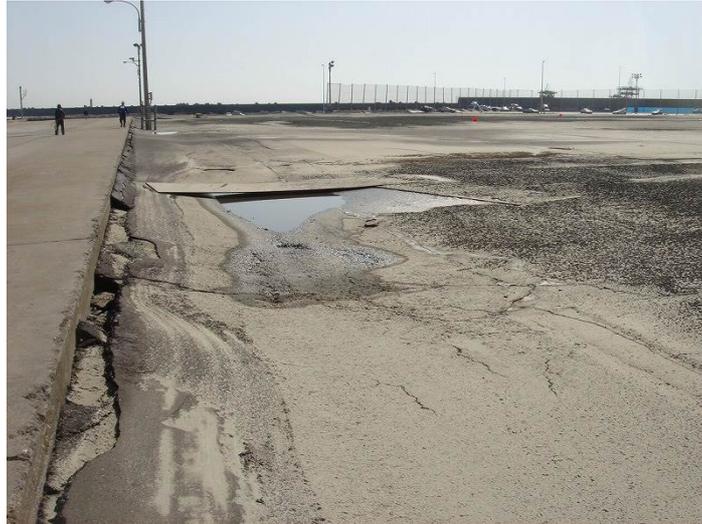
図-3.15.148 No.12 日立港区_第5ふ頭地区 5-D 岸壁 (-12m) の被災状況

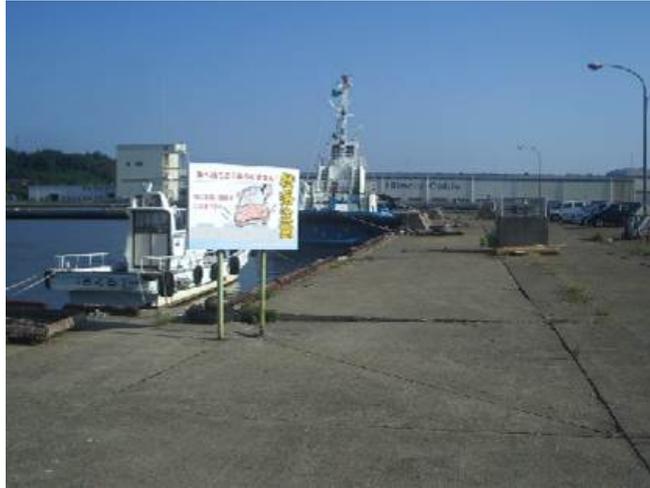
図-3.15.161 No.14 日立港区_第5埠頭地区第1船だまりの断面図(取付部)(復旧後)

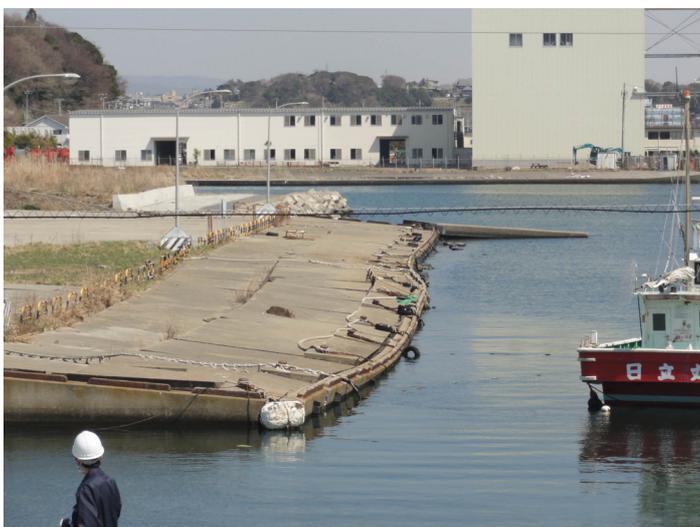
図-3.15.171 No.15 日立港区_第5埠頭地区第2船だまりの被災状況(南東隅角部)

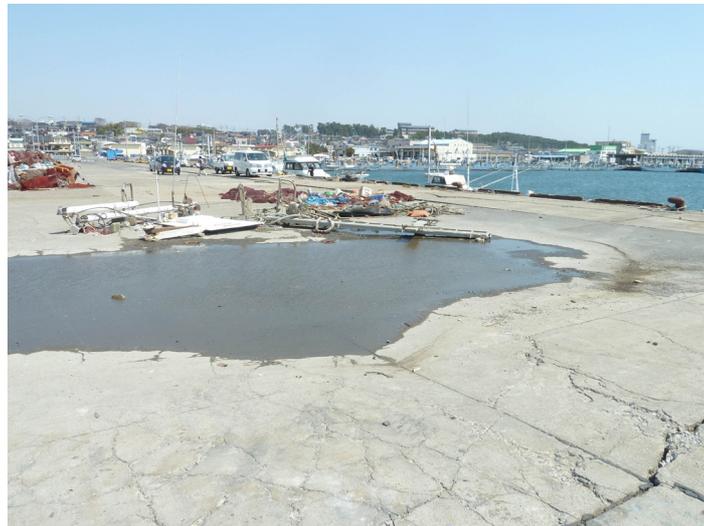
図-3.15.247 No.29 大洗港区_第1埠頭 C岸壁 (-5.0m) (中央地区) の被災状況

大洗港区第 1 埠頭 C 岸壁 (-5.0m) および第 2 埠頭 A 岸壁 (-5.0m) は、それぞれ、ブロック式および直立消波ブロック式の岸壁であり、これらの施設で突堤を形成している。断面図、復旧図、被災の状況等を図—3. 15. 246～図—3. 15. 250 に示す。エプロンにおいて沈下、クラックが生じていた。法線がややはらみ出しており、A 岸壁においては背後エプロン部に法線とほぼ平行な亀裂が生じていた。コンクリート舗装の復旧や、吸出し発生箇所での裏込石背後の吸出し防止材の施工が行われた。

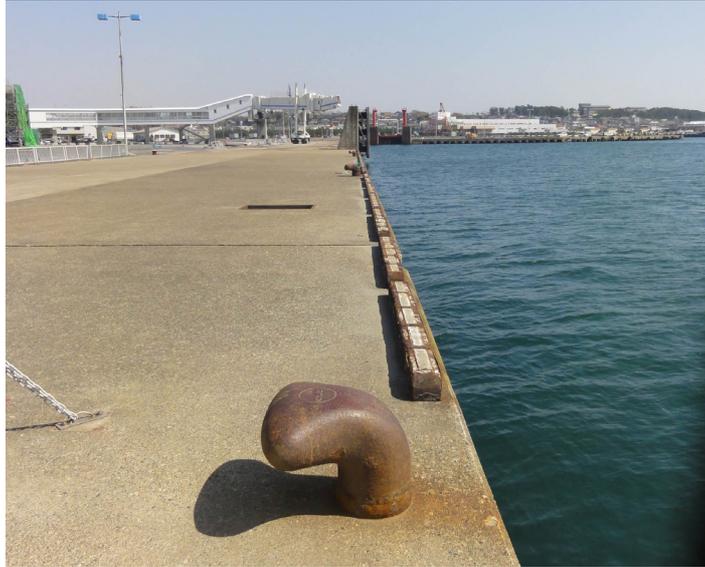
図-3.15.261 No.33 大洗港区_第3埠頭地区東岸壁 (-8m) の被災状況

大洗港区第 3 埠頭東岸壁 (-8m) は直立消波ブロック式の岸壁であり、フェリーターミナルとして用いられていた。断面図、復旧図、被災の状況を図—3. 15. 259～図—3. 15. 262 に示す。岸壁法線のはらみ出しはほとんど無く、法線は概ね直線性を保っていた。背後、駐車場部アスファルト舗装に不同沈下や舗装に亀裂が認められることから、液状化現象が発生したものと考えられる。車両乗降用可動橋付近のアスファルト舗装がめくれており、沈下しており、これは津波の作用によるものと推定される。復旧においてはエプロン部コンクリート舗装が再施工された。先端護岸との隅角部においては基礎捨石の洗掘が見られ、捨石投入と水中コンクリートにより復旧がなされた。

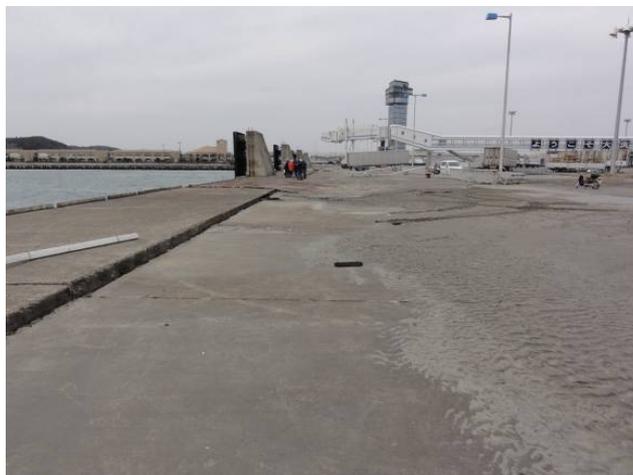
図-3.15.266 No.34 大洗港区_第3埠頭地区西岸壁 (-8m) の被災状況

大洗港区第 3 埠頭西岸壁 (-8m) は直立消波ブロック式の岸壁であり、フェリーターミナルとして用いられていた。断面図、変位量、復旧図、被災の状況を図—3. 15. 263～図—3. 15. 268 に示す。法線はややはらみ出しており（図—3. 15. 264）、上部工とエプロン部コンクリート版との目地部に 20cm から 30cm 程度の段差が認められた。背後、駐車場部アスファルト舗装部に不同沈下や舗装に亀裂が認められることから液状化現象が発生したものと考えられる。目視によるとボーディングブリッジに顕著な損傷は認められない。先端護岸との隅角部には陥没があり、段差 30cm 程度が生じていた（図—3. 15. 268）。復旧においては、エプロン部コンクリート舗装が再敷設された。

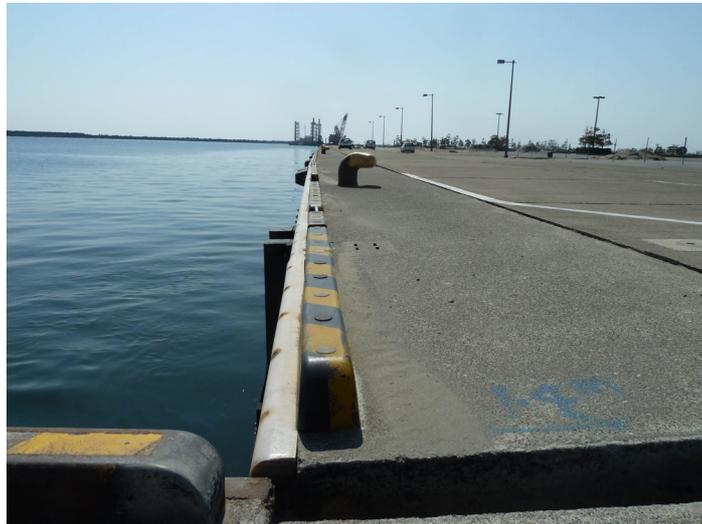
図-3.15.273 No.35 大洗港区_第4ふ頭地区岸壁 (-9.0m) の被災状況

大洗港区第 4 ふ頭地区岸壁 (-9m) は, 法線が緩やかに湾曲しながらはらみ出していた (図-3.15.273) . 背後エプロン部は液状化により沈下していた. ケーソン肩部と裏込め境界部でコンクリート舗装版に亀裂が生じ, 山形に折れ, 背後が沈下していた (図-3.15.274) . ケーソンはやや海側に傾斜しており, ケーソン上部工とエプロン舗装部の段差は 10cm 程度であった. 復旧においては, ケーソン背後を軽量材として土圧を低減し, 上部工, コンクリート舗装が復旧された. (図-3.15.272) .

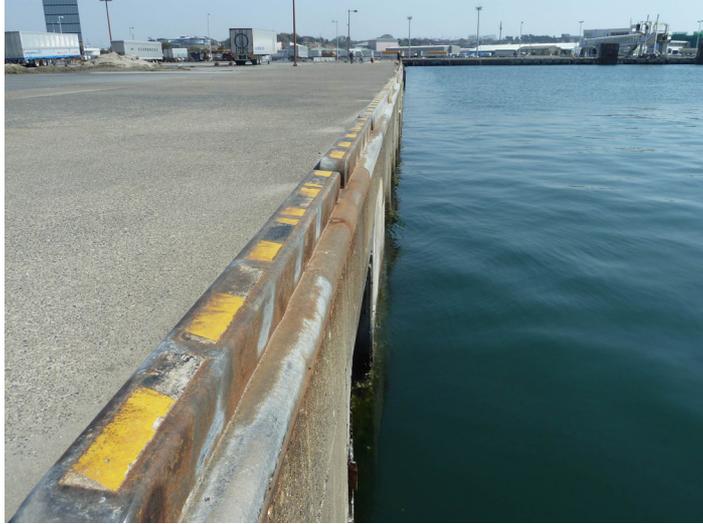
図-3.15.275 No.35 大洗港区_第4ふ頭地区物揚場 (-4.0m) の被災状況

大洗港区第 4 ふ頭地区物揚場 (-4.0m) では, 岸壁 (-9m) との隅角部付近に 20cm の亀裂が生じていた. 法線は緩やかにほらみ出しており, 上部工とエプロン部コンクリート版との目地部に 15m 程度の段差が生じていた (図-3.15.275) .
