茨城港（常陸那珂港区） 外郭施設, 附帯施設（直轄分）

表-A.15.1 茨城港の被災施設一覧（外郭施設，付帯施設，直轄分）

表-A. 15. 2 茨城港の被災施設一覧（係留施設，直轄分）

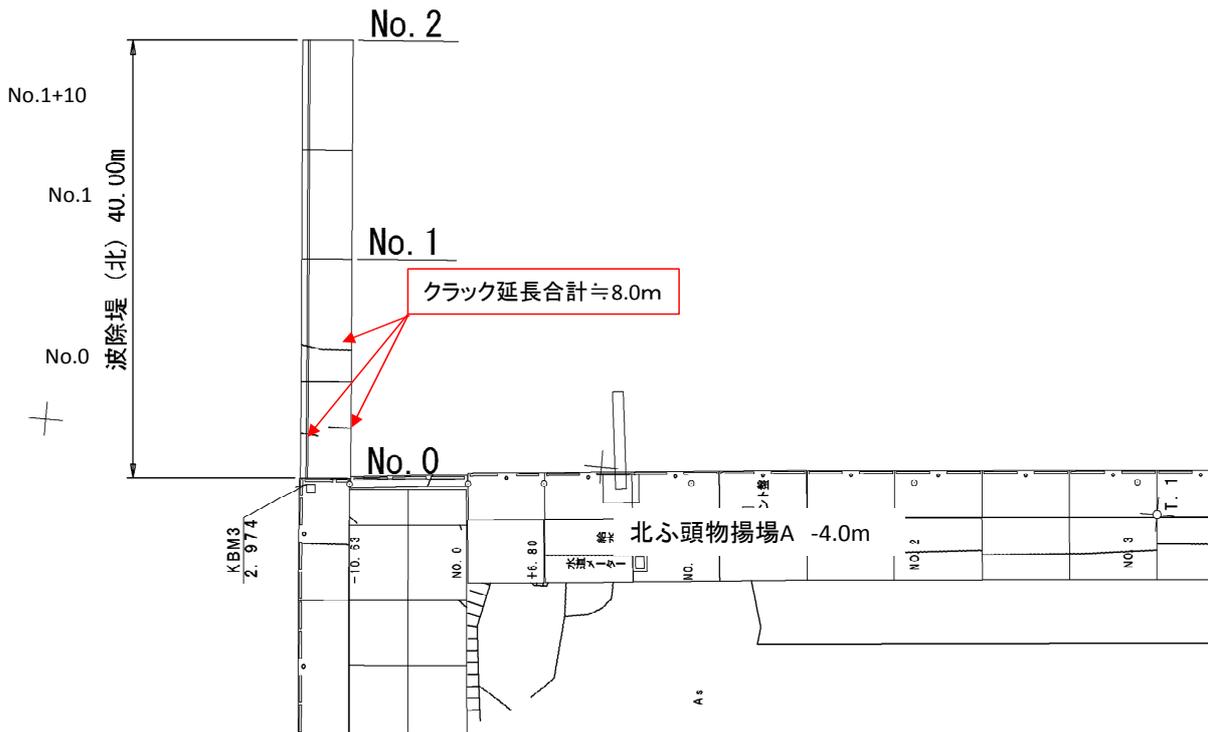
図-A. 15. 109 No.3 常陸那珂港区_北ふ頭地区波除堤（北）の平面図（被災後）

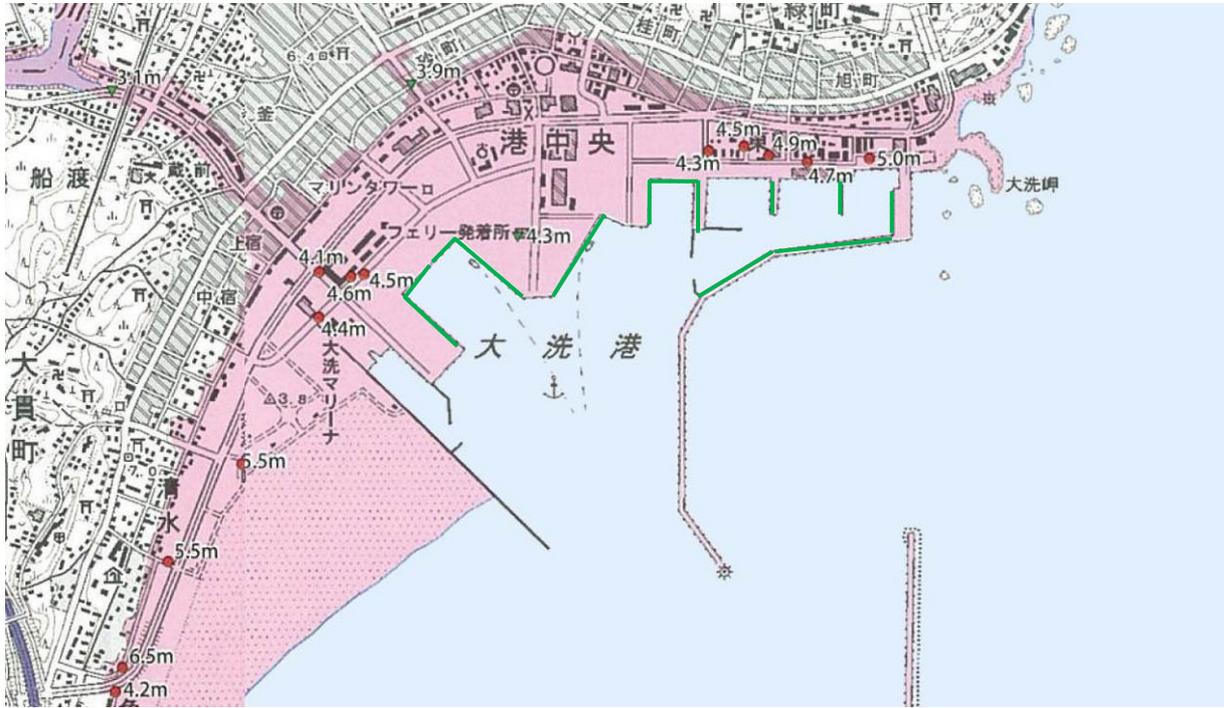
図-A.15.137 茨城港(大洗港区)の被災港湾施設（係留施設，補助分）¹⁾に加筆
