## 2. 高速自動車国道及び一般国道の自動車専用道路

### 2.1 三陸縦貫自動車道

#### 2.1.1 金浜跨線橋(かねはまこせんきょう)

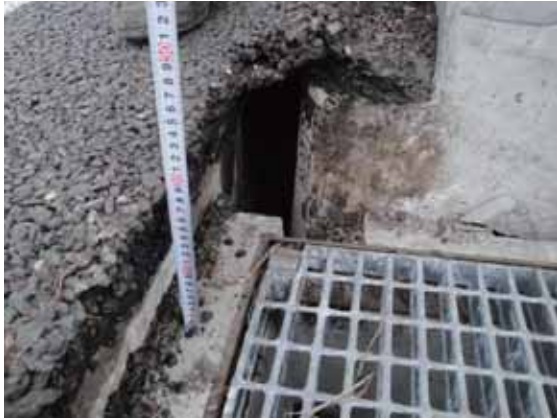
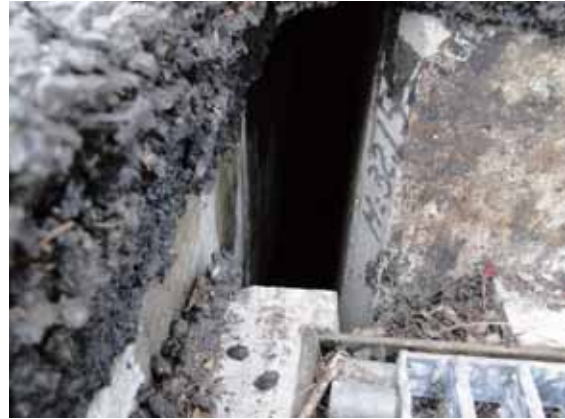
写真-2.1.1.2に示すように排水ますが約200mm沈下していることが確認され、側面の盛土の沈下も確認された。写真-2.1.1.3に示すように路肩の間詰舗装部(壁高欄と踏み掛け版間の舗装)及び厚さ410mmの踏み掛け版下に空洞があることが確認された。

写真-2.1.1.3 A1橋台の間詰舗装部の空洞

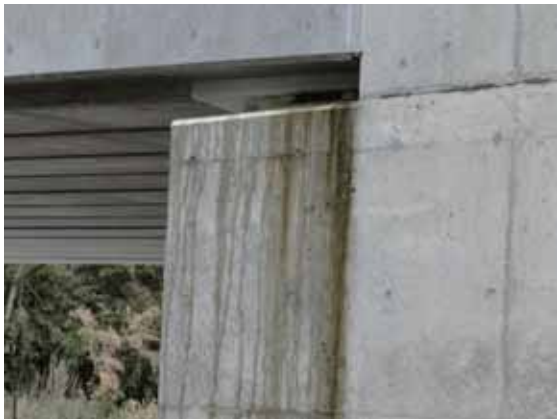
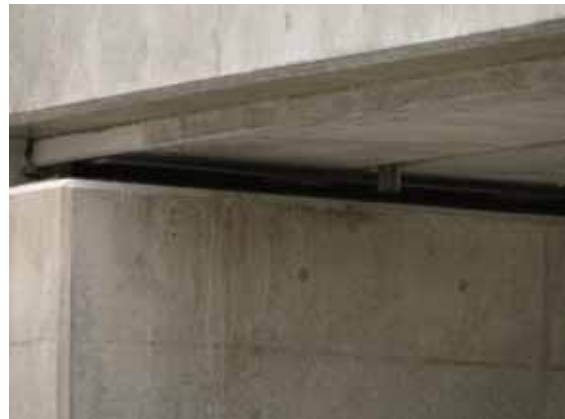
支承部等は遠望目視により確認したが、特段の異常は認められなかった(写真-2.1.1.5)。

写真-2.1.1.5 支承部の状況

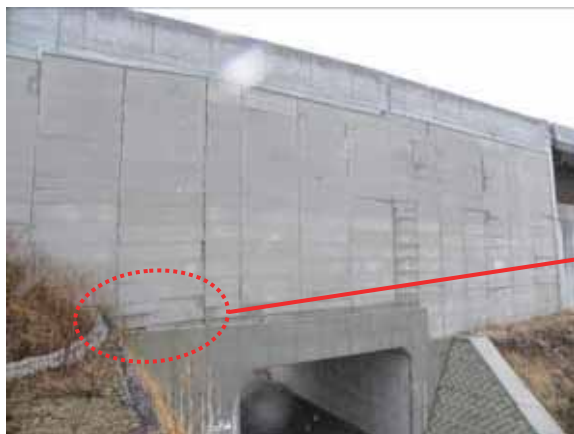
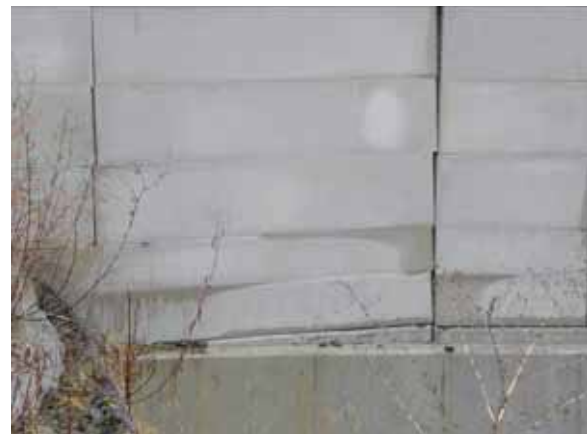
調査は左岸側の橋台(A2)付近のみ行った。この橋台の背面では路肩部の沈下が見られ、その量は7cm程度(防護壁の段差で測定)であった(写真-2.1.2.2、写真-2.1.2.3)。橋台取付部側では舗装に横断方向にひび割れが生じていた(写真-2.1.2.2)。橋台背面部ではカルバートが横過しているが(写真-2.1.2.4の下)、ひび割れ位置は概ねこの端部付近である。さらに、軽量盛土により構成されている橋台盛土部では、化粧版の目地のずれがみられたが(写真-2.1.2.4)、地震により生じたものであるのか、それ以前からある程度生じていたものかは判別できなかった。橋台及び橋脚躯体及び支承部については、遠望から目視した範囲では特に損傷は確認できなかった。

写真-2.1.2.4 橋台取付部の化粧板の目地ずれ

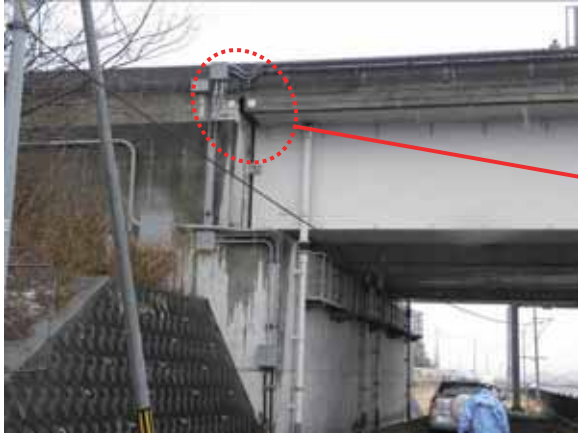
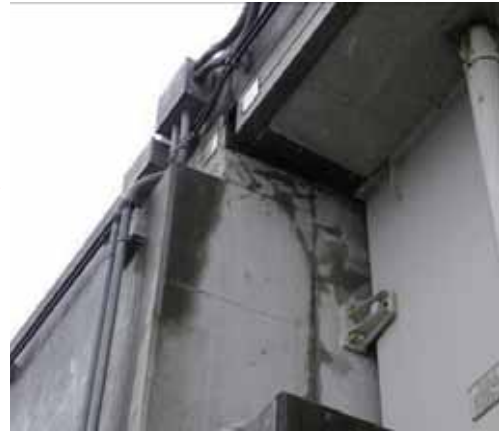
右岸側(仙台市側)の A1 橋台ではウイングの背面にある盛土部が沈下し舗装面にひび割れが生じた(写真-2.1.4.2 は、当該箇所に対する応急対応としてブルーシートによる防水措置がされている状況)。また、A1 橋台と隣接桁では衝突により、防護壁コンクリートの損傷及びその上部に設置されたフェンスの変形や、橋台パラペットのひび割れがそれぞれ確認された(写真-2.1.4.3、写真-2.1.4.4)。左岸側橋台部では右岸側のような背面土の沈下は確認できなかった。

写真-2.1.4.4 A1 橋台と隣接桁の衝突による橋台パラペットのひび割れ(上り線側)

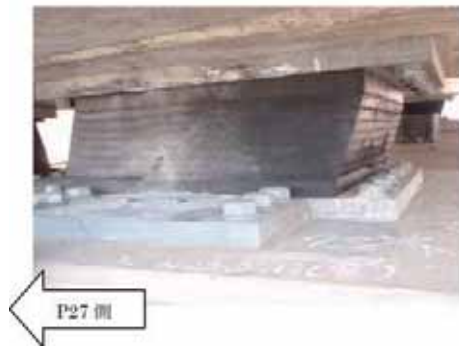
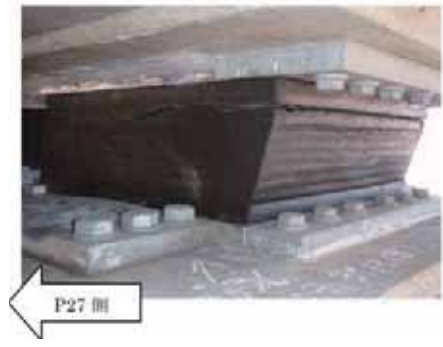
写真-2.3.1.2 本震後の P26 橋脚上のゴム支承の亀裂(資料提供：東日本高速道路(株))

図-2.3.1.2にゴム支承の損傷状況を示す。まず、3月11日の本震において、5径間連続PC中空床版橋の端部橋脚(P21橋脚)上の支承とそれに隣接する4径間連続PC中空床版橋の端部橋脚(P26橋脚)上の支承の計3基の支承に破断が生じた。また、5径間連続PC中空床版橋のP25橋脚、P26橋脚上の支承では亀裂が生じた。写真-2.3.1.2にゴム支承の亀裂状況を示す。図-2.3.1.2には、ジョイントを保護するためにレベル1地震動に対する変位拘束を目的として、ゴム支承の橋軸直角方向に設置されていた鋼製ブラケット製のジョイントプロテクターの損傷状況も示しているが、ジョイントプロテクターは5径間連続PC中空床版橋ではP21橋脚上を除いて全てが破断するとともに、隣接する4径間中空床版橋でも半数以上で破断が生じた。

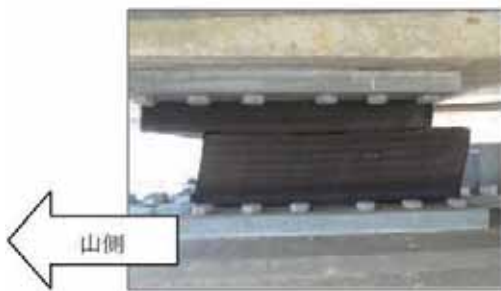
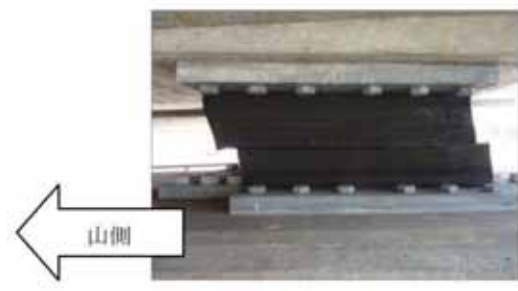
写真-2.3.1.3 余震後の P30 橋脚上のゴム支承の破断(資料提供：東日本高速道路(株))

その後、4月7日に発生した宮城県沖を震源とするM7.2の余震により、ゴム支承の破断や亀裂などの損傷が進展した。支承の破断は、P29橋脚、P30橋脚、P31橋脚上の支承において生じ、この余震により計8基が破断した。5径間連続PC中空床版橋の支承では、ほとんどの支承で損傷が生じた。写真-2.3.1.3にP30橋脚上のゴム支承の破断と残留変位の状況を示す。ジョイントプロテクターについても、同様に破断が進展した。なお、P21橋脚及びP38橋脚に設置されていた突起構造の落橋防止構造、P26橋脚、P30橋脚及びP34橋脚上の桁間連結形式の落橋防止構造については、特段の損傷は生じていなかった。

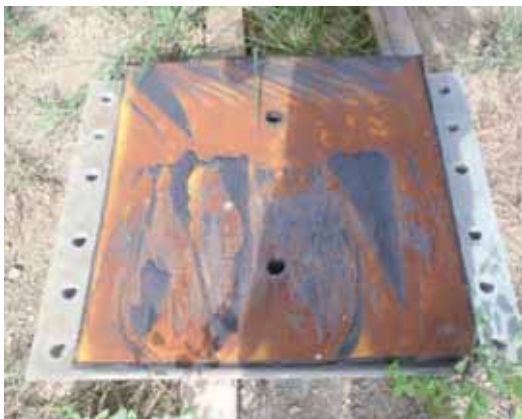
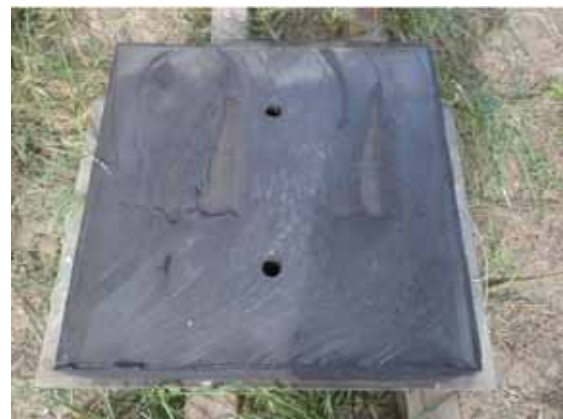
写真-2.3.1.4 ゴム支承の破断面(資料提供：東日本高速道路(株))

写真-2.3.1.4は、P30橋脚上のゴム支承の破断面を示している。ゴムの破断も確認されるが、ゴム部と鋼板の接着部で剥離が生じている。

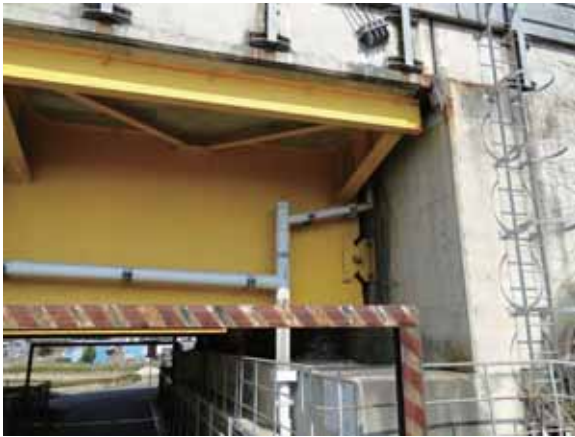
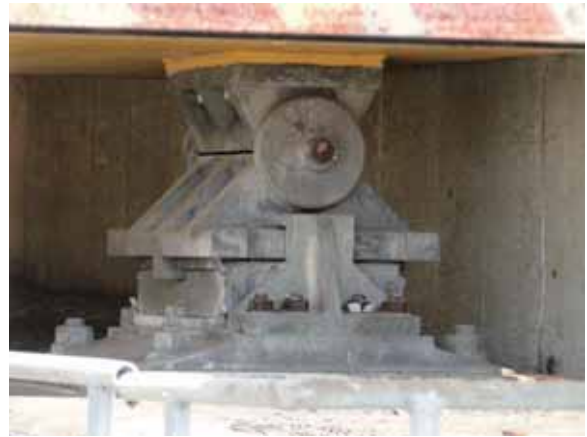
写真-2.4.1.2 那珂川橋の福島側の橋台とその支承

本橋の調査日は平成23年3月29日であり、福島側の橋台及び河川敷の橋脚3基を調査したが、本調査の範囲では、地震による損傷は認められなかった(写真-2.4.1.2、写真-2.4.1.3)。

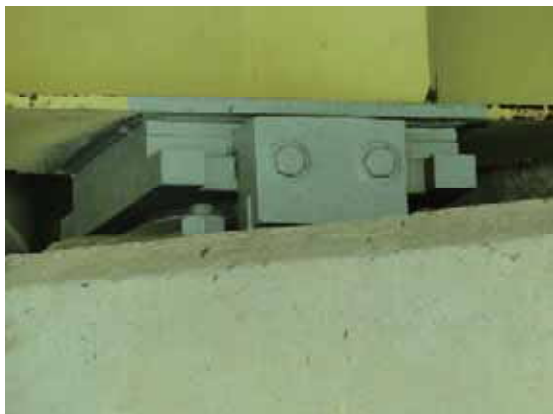
写真-2.5.1.2 支承部

本橋は、東北地方太平洋沖地震の本震で震度7を計測した測点であるk-net 築館観測所から850m南東方向に位置する東北自動車道の橋梁であるが、特段の損傷は確認されず、支承にも移動の痕跡は見られなかった(写真-2.5.1.2)。橋台前面の護岸にも特に変状は見られなかった(写真-2.5.1.3)。

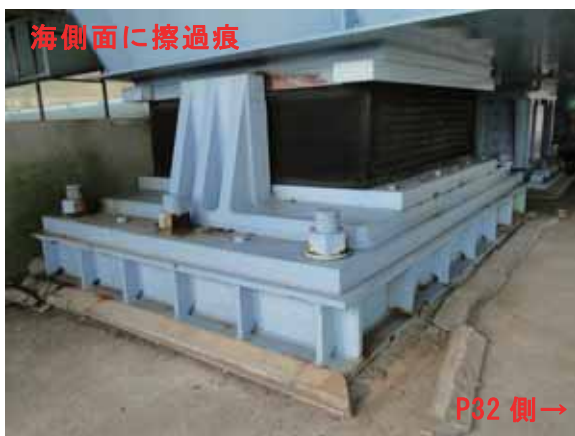
写真-2.6.1.4 P31橋脚の海側分散支承(S1支承)

分散支承では、海側のS1支承のゴム本体のP32橋脚側の面にゴム下面から5～6cmの高さ位置に亀裂が生じていた(写真-2.6.1.4)。この亀裂は側面においてP32橋脚側の面から24cm～29cm程度の位置まで生じていた。S1支承には、±36cmの移動可能量を確保するように上沓ストッパーが設けられており、上沓ストッパーにはサイドブロックとの接触痕があるものの、変形・亀裂といった損傷は確認されなかった。このことから、上沓ストッパーには大きな力が作用する前にゴム支承が破断したものと推定される。上沓の擦過痕は、海側のほうが広範囲であり(写真-2.6.1.5)、上部構造が橋軸直角方向に海側へ変位しながら橋軸方向への応答を繰り返したと推測される。ウインド支承では、いずれも海側の、引張力を受けたと考えられるゴムに亀裂が発生しており、P32橋脚側の面から亀裂が進行していた。S2支承側の亀裂はゴム上面で貫通しており(写真-2.6.1.6)、S3支承側の亀裂は上下面においてP32橋脚側の面から27cm程度の位置まで生じていた(写真-2.6.1.7)。また、隣接桁支承部の台座コンクリートでは、本橋のS1支承の上沓が接触したことによる損傷が確認された(写真-2.6.1.8)。

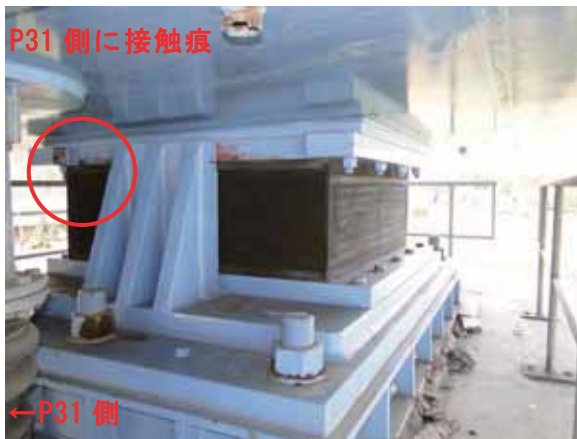
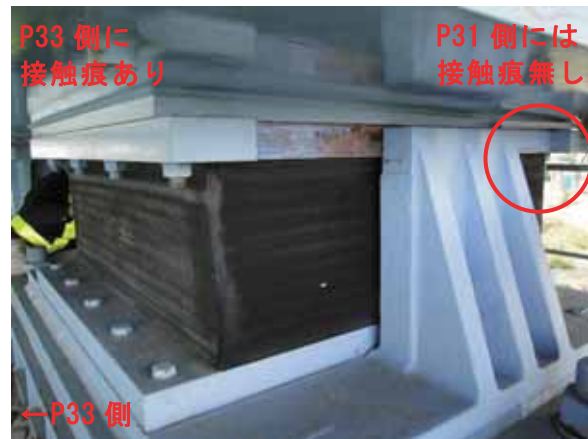
写真-2.6.1.9 P32橋脚の上沓ストッパーの接触痕(S4支承)

中間橋脚のP32橋脚上の分散支承のS1支承およびS4支承には、平面寸法120cm×120cm厚さ40cmの積層ゴムが使用されており、分散支承・ウインド支承ともゴムに亀裂などの損傷は確認されなかった。分散支承のS4支承では、上沓ストッパーとサイドブロックの接触痕が海側ではP31橋脚側、山側でP33橋脚側に確認された(写真-2.6.1.9)。上沓の擦過痕は、海側山側とも広範囲に確認された。ウインド支承では上面に接触痕、下沓アンカーボルトにも接触痕が確認され(写真-2.6.1.10)、上部構造が上下方向への振動したことにより、

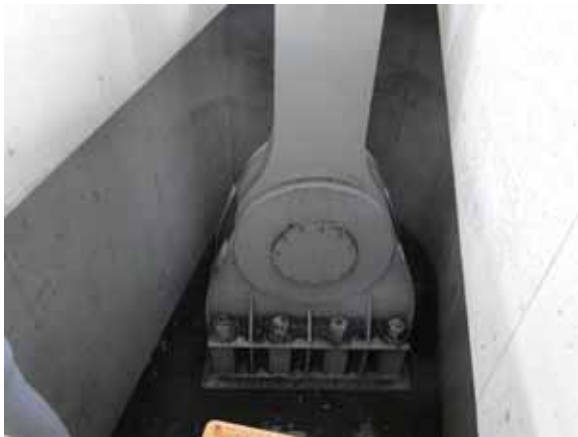
中間橋脚のP33橋脚上にはペンデル支承とウインド支承が設置されていた。ウインド支承の下沓アンカーボルトには接触痕が確認され、沓座モルタルは直角方向の力により損傷していた(写真-2.6.1.11)。ペンデル支承については損傷は確認されなかった。排水管ジョイント部が損傷(写真-2.6.1.12)していたことから、上・下部構造間に相対変位が生じていたと考えられる。

(a) ペンデル支承の状況

写真-2.6.1.12 P33橋脚のペンデル支承と排水管ジョイントの状況

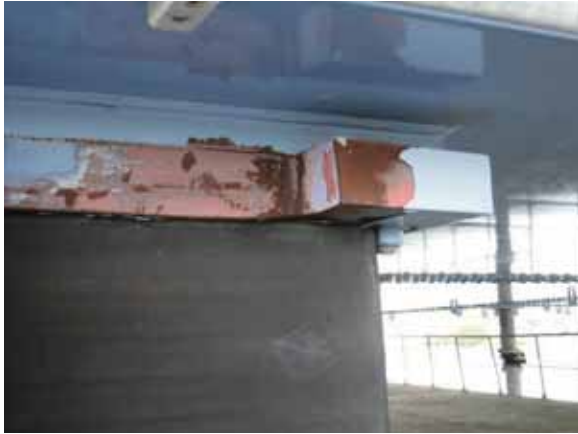
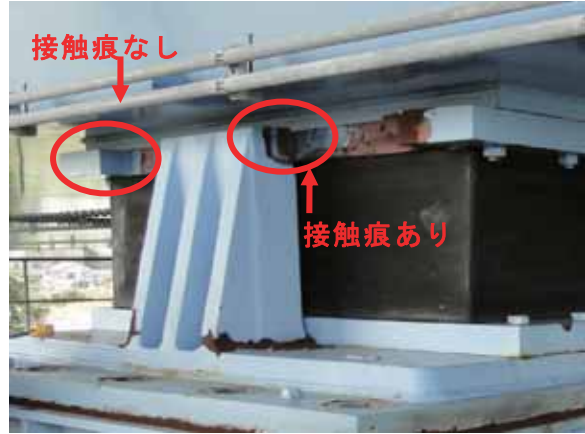
写真-2.6.1.16 P34橋脚の海側分散支承(S1支承)の上沓ツメ部とサイドブロックの接触

S1支承のゴム本体には、海側・P33橋脚側のコーナー部ゴム下面から20cmの高さ位置にコーナーから20cmの長さの水平方向への亀裂が確認された(写真-2.6.1.14)。アンカーボルトが台座とベースプレートの境界面で全て破断し、ベースプレートより上の部分が台座に対してP35橋脚側に、台座はもとの据付位置よりP33橋脚側にそれぞれ数センチ移動していた(写真-2.6.1.15)。上沓の側面にはサイドブロックとの接触痕があり、上沓のP35橋脚側のツメ部はサイドブロックとの接触による変形が確認されたが、P33橋脚側のツメ部にサイドブロックとの接触痕はなかった(写真-2.6.1.16)。これらの状況から、上部構造がP33橋脚側への変位した際にサイドブロックと上沓のツメが接触し、アンカーボルトが破断して台座がP33橋脚の方向にずれて、その後のP35橋脚方向へ生じた変位で台座とベースプレートとのずれが生じたと考えられる。なお、台座とベースプレートは地震後に行われたと考えられる現場溶接が施されていた(写真-2.6.1.17)。

(a) 上沓ツメ部の変形

(b) サイドブロックとの接触痕

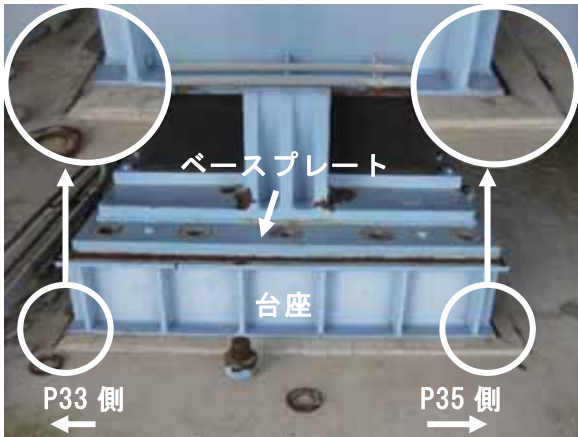
写真-2.6.1.17 P34橋脚の海側分散支承(S1支承)の台座の移動と現場溶接

(a) 台座の移動

(b) ベースプレートと台座の溶接

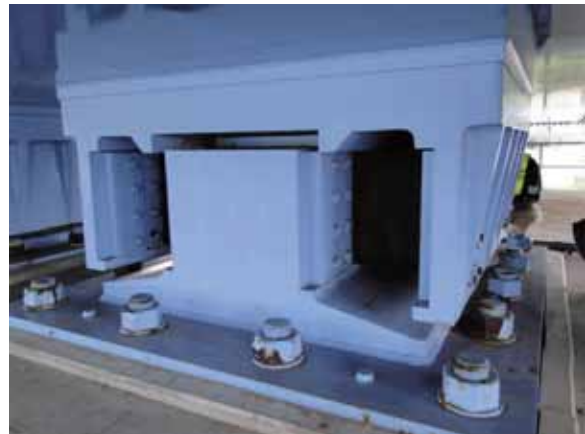
写真-2.6.1.18 P34橋脚のウインド支承

S2 支承は海側の積層ゴムの P35 橋脚側に縦方向の亀裂が確認された。亀裂は内部上鋼板(積層ゴムの刻印の文字方向に合わせて上下とする)の下の第一層目で生じていた。(写真-2.6.1.18(a)、写真-2.6.1.19、写真-2.6.1.20)。この亀裂は P33 橋脚側の面までは貫通していない。下沓の積層ゴムを取り付けている突起部の頂部と、上沓の下面の間には隙間があるが、上沓の下面には接触した痕が確認された(写真-2.6.1.21(a))。S3 支承の積層ゴムには亀裂は確認されなかった(写真-2.6.1.18(b))が、S2 支承と同様の下沓の頂部と上沓の下面の接触が確認された(写真-2.6.1.21(b))。

(a) 海側ウインド支承(S2 支承)

(b) 山側ウインド支承(S3 支承)

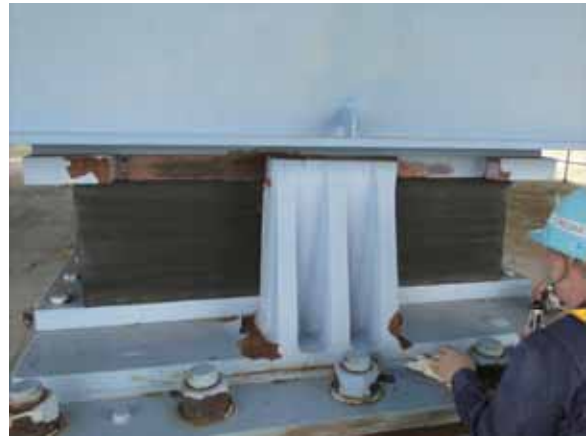
写真-2.6.1.22 P34橋脚の山側分散支承(S4支承)

S4 支承の積層ゴム本体には P33 橋脚側、P35 橋脚側ともゴム本体全幅にわたる亀裂があり、P33 橋脚側の亀裂はゴム下面より 12～13cm の高さにあり、山側の側面には約 60cm、海側の側面には約 32cm の位置にまで及んでいた。P35 橋脚側の亀裂はゴム下面より 8～10cm の高さにあり、山側の側面には約 47cm、海側の側面には約 40cm の位置にまで及んでいた(写真-2.6.1.22～写真-2.6.1.24)。なお、この2つの亀裂は側面では繋がっておらず、ゴム本体は完全には破断していないと考えられる。また、ゴムの橋軸方向に対して前後の面には、P33 橋脚側、P35 橋脚側ともに大変形時にセットボルトと接触したことによるボルトの跡が付いていた(写真-2.6.1.25)。P33 橋脚側、P35 橋脚側の双方でサイドブロックと上沓のツメ部には接触した痕が確認できた。サイドブロック側の接触部は挫滅したような痕跡があり、上沓のツメ部は圧縮による座屈したような変形が確認された(写真-2.6.1.26)。また、サイドブロック基部は、曲げによる塗膜割れと下沓の割れが発生して

(a) 支承全景

(b) 支承側面

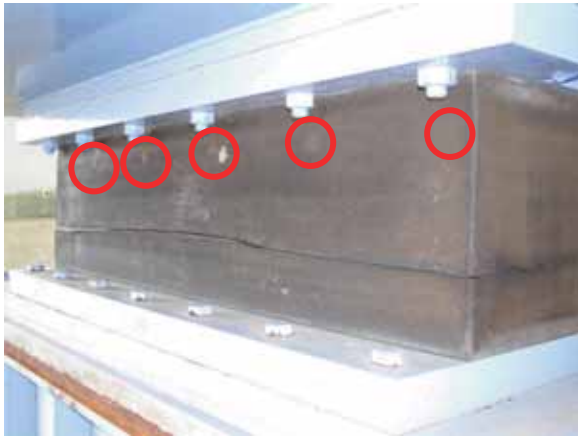
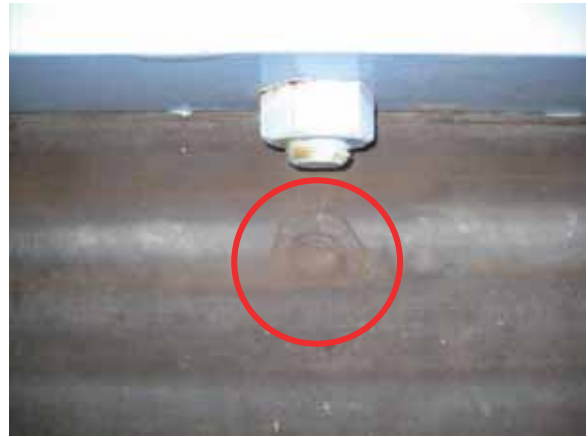
写真-2.6.1.25 P34橋脚の山側分散支承(S4支承)のゴムとセットボルトの接触痕

(a) セットボルトとの接触痕

(b) 接触痕拡大

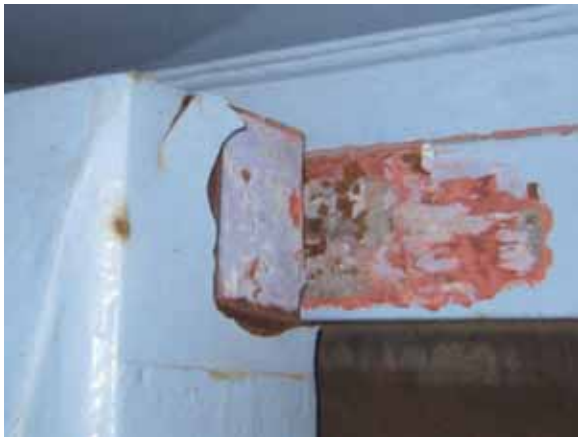
写真-2.6.1.26 P34橋脚の山側分散支承(S4支承)の損傷

(a) サイドブロックとの接触痕

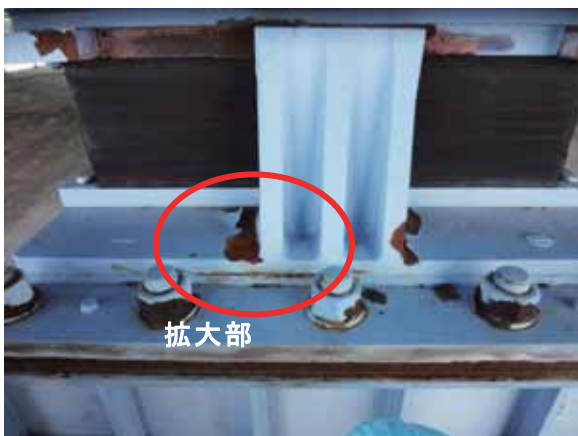
写真-2.6.1.27 P34橋脚の山側分散支承(S4支承)のサイドブロックの損傷

(a) サイドブロック側面

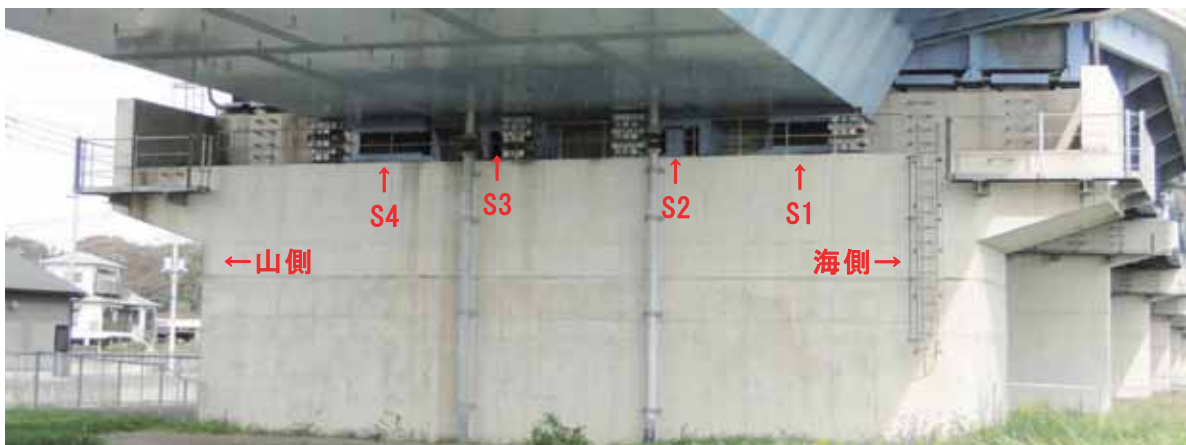
写真-2.6.1.29 P35橋脚(P34橋脚側より)

ひたちなか市側の端部橋脚のP35橋脚上の支承の配置及び損傷状況について写真-2.6.1.29～写真-2.6.1.45、図-2.6.1.4に示す。分散支承のS1支承およびS4支承には、平面寸法70cm×90cm(70cmが橋軸方向)、厚さ50cmの積層ゴムが使用されている。ウインド支承のS2支承およびS3支承には、平面寸法65cm×50cm(100cmが橋軸方向)、厚さ36cmの積層ゴムが使用されている。P35橋脚は掛違い橋脚で、P36橋脚側の桁高さの違いを調整するために橋脚頂部に段差が設けられている。

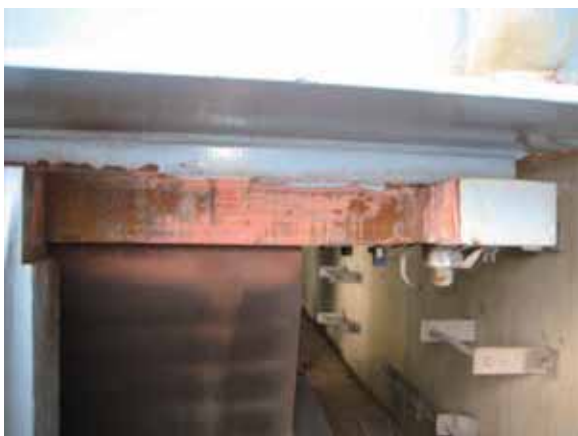
写真-2.6.1.32 P35橋脚の海側分散支承(S1支承)のサイドブロックと上沓の接触痕

S1支承では、アンカーボルトが台座とベースプレートの境界面で全て破断し、ベースプレートより上の部分が台座に対してP36橋脚側に移動していた(写真-2.6.1.30、写真-2.6.1.31)。ゴム本体については亀裂等の損傷は確認されなかった。上沓の側面にはサイドブロックとの接触痕があり、上沓のP36橋脚側のツメ部はサイドブロックとの接触による痕が確認されたが(写真-2.6.1.32)、P34橋脚側のツメ部にはサイドブロックとの接触痕はなかった。ただし、上沓とサイドブロックの接触痕はサイドブロックとツメ部との遊間の8割程度にまで及んでいることから、アンカーボルトが損傷するまでに積層ゴムはP34橋脚側、P36橋脚側双方に大きな変形をしていたことがわかる。P34橋脚側の下側フランジプレートの固定ボルト1本が損傷していた(写真-2.6.1.33)。また、調査の時、桁端部(下フランジ部)と背面の壁の間には約36cmの遊間があったが、壁には桁の下フランジおよび支承ベースプレートが接触した痕があった(写真-2.6.1.34)。サイドブロックとツメ部の遊間内の移動量では桁と壁が接触することはないことから、これらの接触痕はアンカーボルトの破断後の上部構造の変位で接触したものと考えられる。なお、台座とベースプレートは地震後に行われたと考えられる現場溶接が施されていた。

(a) 海側・P36 橋脚側の接触痕

(b) 海側・P34 橋脚側の接触痕

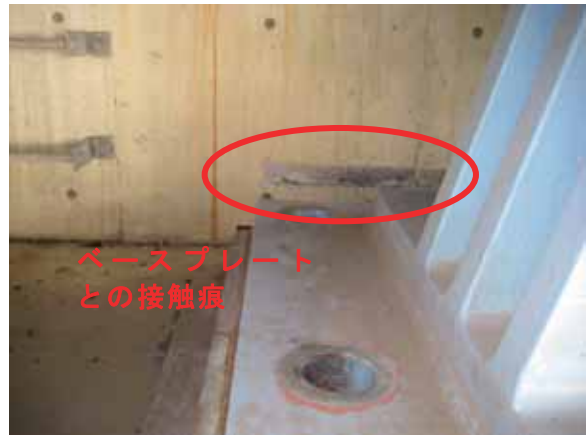
写真-2.6.1.34 P35橋脚の海側分散支承(S1支承)の背面コンクリート壁との接触

(a) 桁遊間と下フランジの接触痕

(b) ベースプレートの接触痕

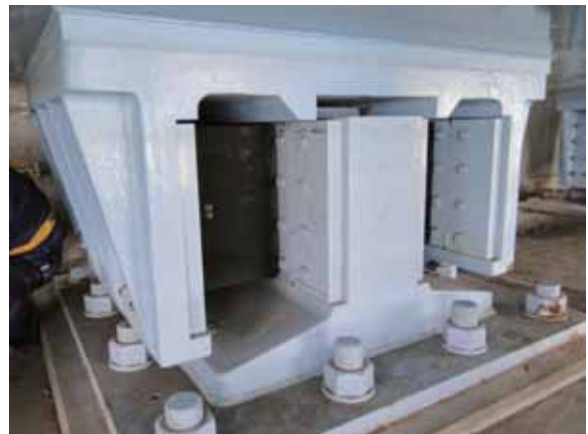
写真-2.6.1.35 P35橋脚のウインド支承

S2 支承、S3 支承とも海側の積層ゴムの積層方向に対して中央部付近に、山側の積層ゴムは下沓側の内部下鋼板の上の層で橋軸方向に貫通した亀裂が確認された(写真-2.6.1.35～写真-2.6.1.39)。亀裂部からは内部鋼板が見える状態であった。S3 支承の山側の下沓には破断したゴムが擦った形跡が付いていた(写真-2.6.1.39(a))。

(a) 海側ウインド支承(S2支承)

(b) 山側ウインド支承(S3支承)

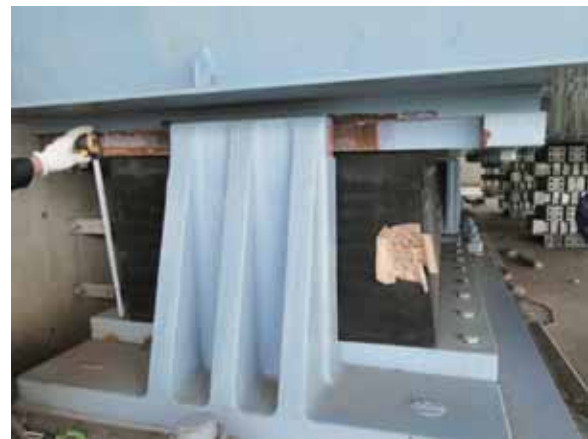
写真-2.6.1.40 P35橋脚の山側分散支承(S4支承)

(a) 支承全景

(b) 支承側面

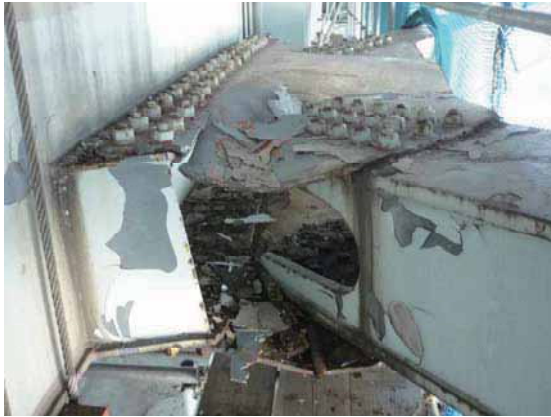
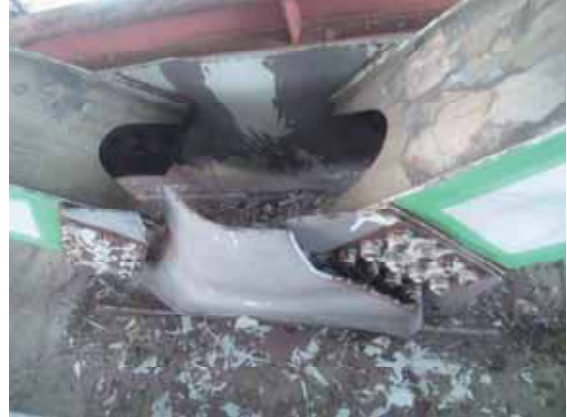
損傷としては、主にトラス構造部材の接続部であるガセットプレートに変形または破断が発生した。湾754橋脚上のトラス部材においては、図-2.7.1.2に示す位置に写真-2.7.1.2のような損傷が生じた。横支材一下横構間の取付部材(写真-2.7.1.2(a))、横支材一対傾構間の取付部材(写真-2.7.1.2(b))ともに、鋼部材の破断が生じていた。写真-2.7.1.3は、復旧状況の様子である。いずれの箇所も部材の取り替えによる復旧がなされた。

(a) 横支材－下横構間の取付部材(図中①) (b) 横支材－対傾構間の取付部材(図中②)  
写真-2.7.1.2 湾754橋脚におけるトラス部材の損傷状況(資料提供：首都高速道路(株))

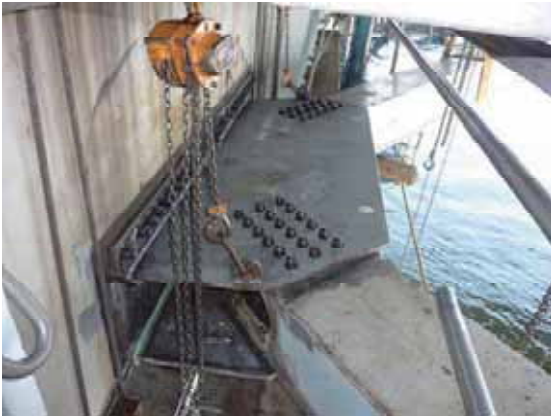
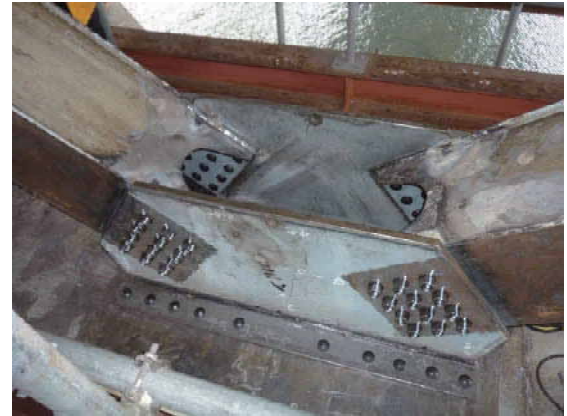
(a) 横支材－下横構間の取付部材(図中①) (b) 横支材－対傾構間の取付部材(図中②)  
写真-2.7.1.3 湾754橋脚におけるトラス部材の復旧状況(資料提供：首都高速道路(株))

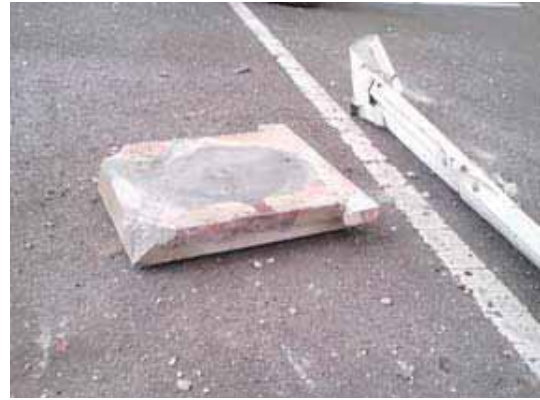
上記の3径間と5径間の2つの橋梁は、大206橋脚上にて切欠き部を有するゲルバー構造となっており、可動の支承板支承(BP・A支承)を介して隣接している。当該箇所(大206橋脚上)において、上沓の脱落(写真-2.7.2.2)や桁端部の変形(写真-2.7.2.3)の損傷が発生した。路面には写真-2.7.2.4に示すように20cmの段差が生じていた。

(a) 損傷した支承板支承

(b) 落下した上沓

写真-2.7.2.2 大206橋脚上の支承の損傷(資料提供：首都高速道路(株))

応急復旧としては、仮設支柱(ベント)により桁を持ち上げた上で、支承の仮補修、段差の修正、ジョイントや路面の補修が行われた。その後、桁や支承の取替え、RC床板の打設等の本復旧工事が行われた。
