1.5 橋梁の被害

1.5.1 湖水橋

1.5.1.1 湖水橋車道橋

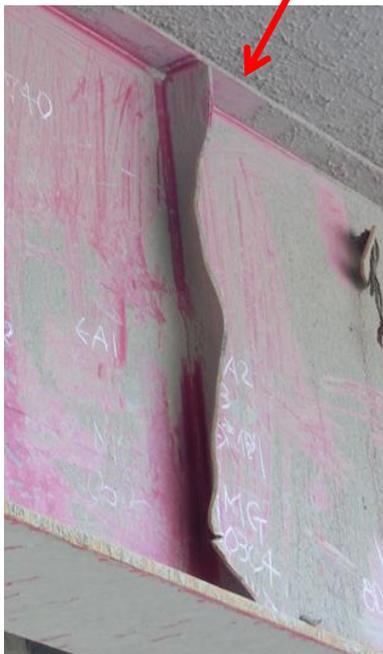
丸駒橋車道橋は、災害直後は土石流が桁下及び橋梁路面上に堆積した状態であったが、調査時は堆積物は全て撤去され、仮設ガードレールを設置し復旧工事の大型車が通行していた。上部構造・下部構造ともに A2 橋台側が損傷が著しい。桁下高さは、一般図で約 5.5m あり湖水橋よりも高いが、災害時には土石流が橋梁の路面まで達し防護柵が破壊された (写真- 1.5.10)。上流側桁の補剛材・下フランジ・ウェブに変形が見られる (写真- 1.5.11)。特に A2 橋台の上流側ウイングの損傷が著しく、桁と同じ高さの部位が破壊され鉄筋が露出し、コンクリート角部の欠けや鉄筋の露出、ウイング下の土砂の一部流失が確認された。(写真- 1.5.12)。橋梁から上流へ約 100m の所に治山堰堤があり、破壊されている状況が確認された (写真- 1.5.13)。その治山堰堤の一部と思われるコンクリート塊が、A2 橋台下流側にあり、破断面が新しいため、今回の土石流に流されたものと考えられる (写真- 1.5.14)。A2 橋台下流側桁端部の損傷は確認されなかったが、桁内側よりも桁外側の方に土砂が多く付着しており、越流した土砂の影響が大きかったものと考えられる (写真-1.5-15)。

写真- 1.5.11 上流側鋼桁外側の状況（補剛材・ウェブ・フランジの変形）

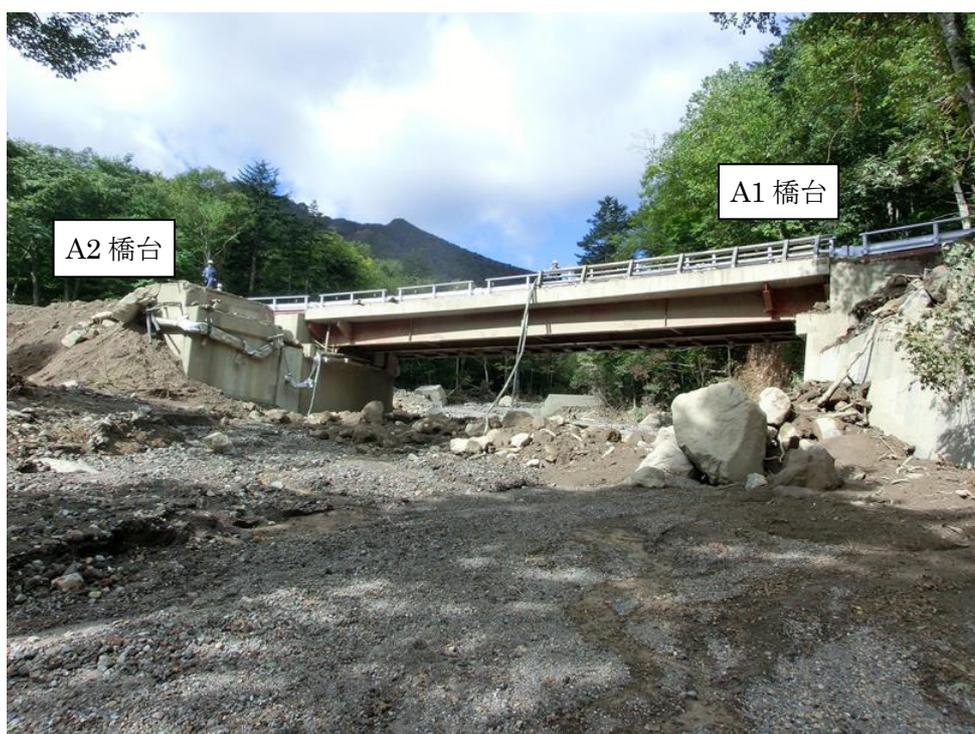
写真- 1.5.16 丸駒橋側道橋部 全景

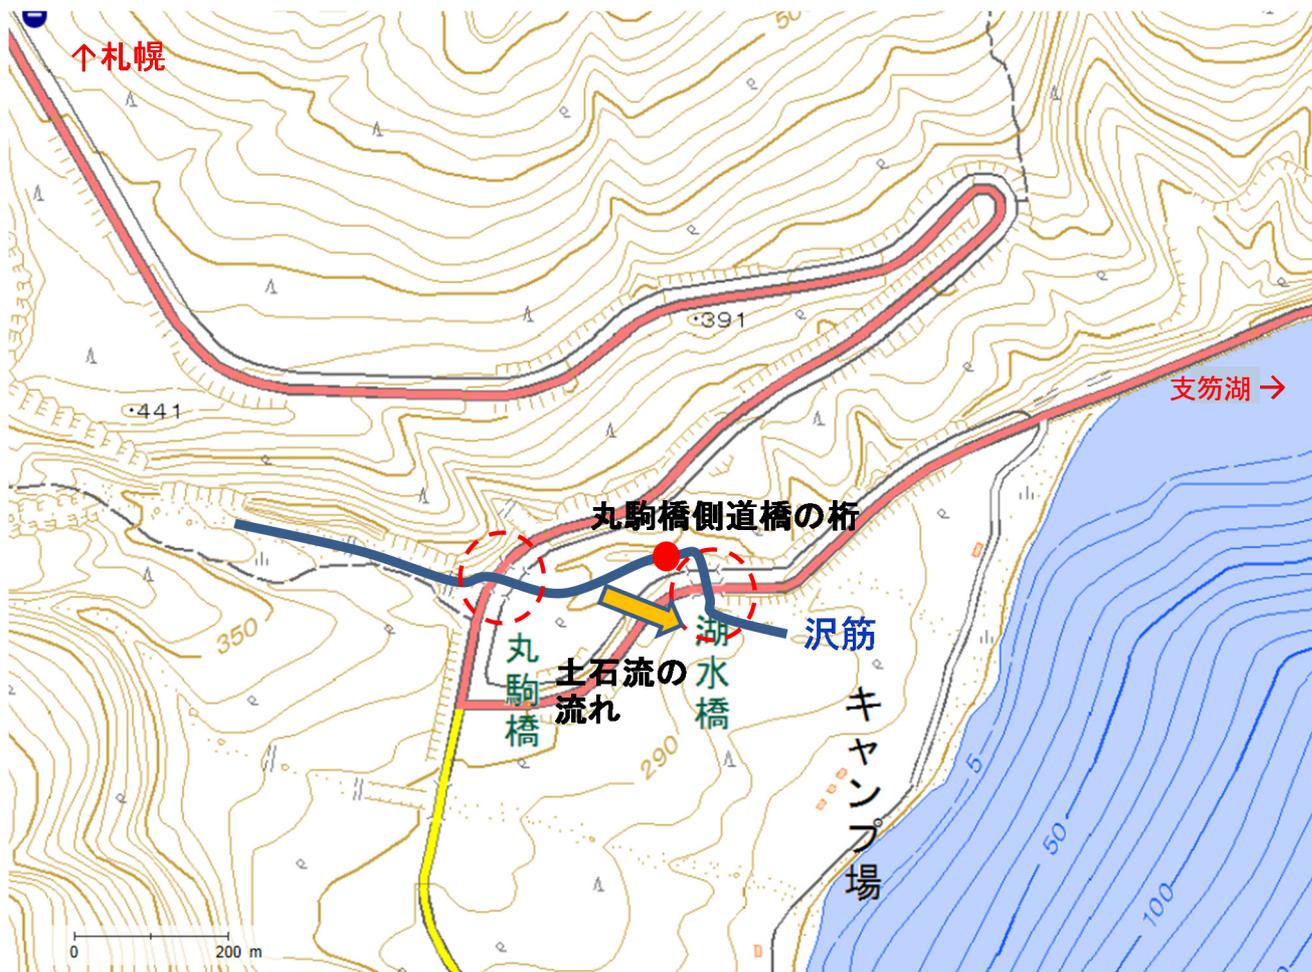
丸駒橋側道橋は、今回の災害で上部構造が流失した。架橋地点から下流約 200m の位置に、部材が原型をとどめないほど変形して流れ着いていた (写真- 1.5.17, 図- 1.5.12)。A2 橋台は、躯体に大きな損傷は確認されなかったが、親柱が破壊・流失し、車道橋と同様に A1 橋台側よりも越流した土石流の影響をより強く受けていることが伺えた (写真- 1.5.18)。A1 橋台は、親柱は残っていたが、躯体の損傷は、転石や土砂の堆積により詳細には確認できなかった (写真- 1.5.19)。

図- 1.5.12 丸駒橋・湖水橋周辺の地形と流失した側道橋の桁の位置図

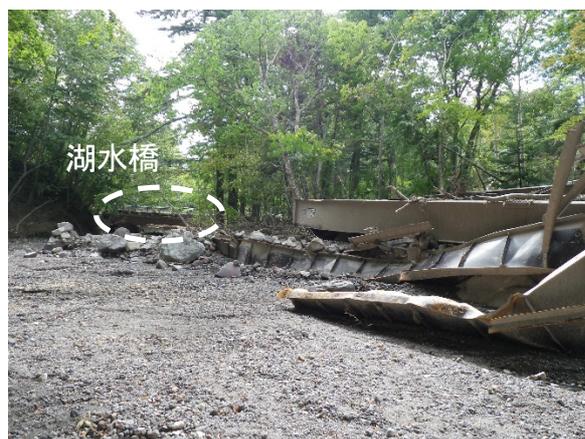
写真- 1.5.20 丸駒橋側道橋流失桁から下流

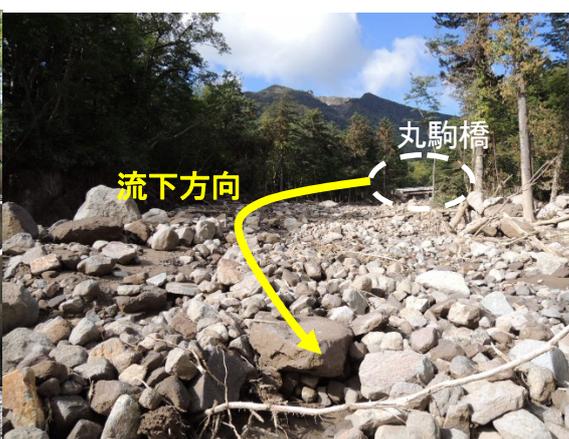
写真- 1.5.21 流失桁位置から見た上流

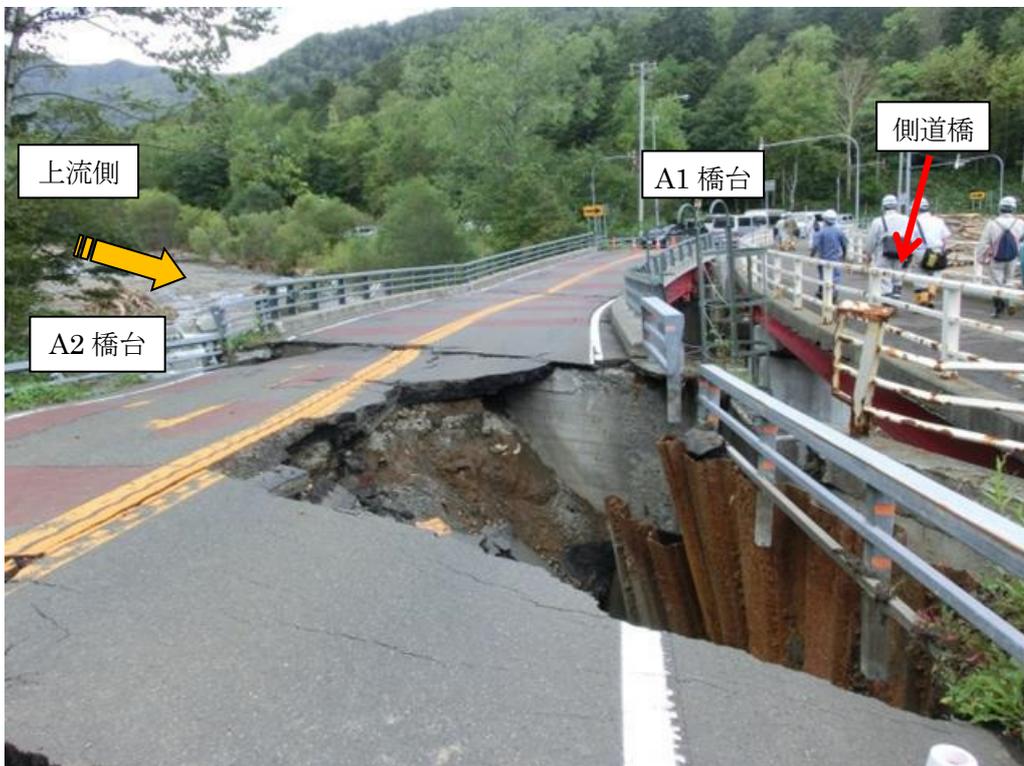
奥漁川橋車道橋は、A2 橋台背面盛土の流失と P1 橋脚の沈下が発生しているため、車両の通行はできない状況であった。P1 橋脚が洗掘により約 80cm 沈下したため、P1 橋脚上の舗装にひび割れが発生している。また、防護柵（下流側）位置で傾斜を確認したところ、A1→P1 が約 3°、A2→P1 が約 1° の傾斜が確認された（写真-1.5.23）。橋脚柱の傾き、基礎の露出は確認されなかった（写真- 1.5.24）。橋脚に設置された検査路が脱落しているが、豪雨の際に脱落したものは無く、今回の調査の数日前に脱落したとのことである。検査路脱落の原因は確認出来なかったが、豪雨後も桁の変状などが徐々に進行し、脱落に影響した可能性がある。P1 橋脚上の A1 橋台側支承部（可動）は、ストッパーが破断し支承から脱落し、ウェブが座屈していた。A2 橋台側支承部（固定）は、ストッパーが破断し沓座モルタルが破壊していた。これは、P1 橋脚の沈下に伴い、P1 橋脚上の両桁端部コバ面がハの字に開くように変位したため、桁下側が開いて上沓の脱落等が生じたものと考えられる（写真- 1.5.25）。

写真-1.5.22 奥漁川橋路面状況（A2 橋台背面）

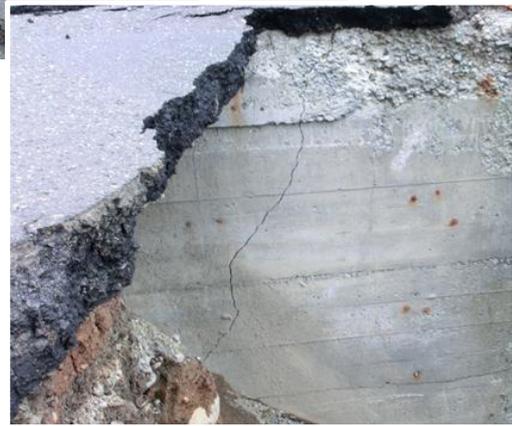
A2 橋台の背面は、盛土が上流側及び下流側ともに流失している。特に下流側は 1 車線分が流失している。ウイングのひび割れ、たて壁の水平ひび割れは、ズレ・欠け落ちが生じ著しい状態であった（写真- 1.5.26）。橋台前面はたて壁中段に水平方向のひび割れが発生し、ひび割れ幅は上流側の前面で約 2cm、背面で約 1cm、背面よりも前面側により開いている（写真- 1.5.27）。下流側のひび割れ幅は計測できなかったが、遠方からの目視では上流側より下流側のひび割れ幅が広いものに見えた。ひび割れの状況から、曲げ破壊が生じ、曲げに対する抵抗が喪失しているものと思われる。なお、ひび割れ幅や長さや欠落ちの程度が 1 週間前よりも著しいとのことであり、被災後の降雨や作業の影響等により変状が進展した可能性がある。たて壁前面の中段にあるひび割れより下は 1～3° 前面側に傾斜している。下流側の地際（たて壁基部）では、一部断面が欠損している（写真- 1.5.27）。コンクリートや鉄筋の破断面が新しいことから、今回の災害により流失したものと見られる。なお、たて壁背面には側道橋施工時に用いた鋼矢板が確認された。下流側のフーチングが露出している一方、上流側のフーチングは土中にあるため、橋軸直角方向にも傾斜しているように見えるが、傾斜を計測していないため明らかではない。これらの損傷や変状から、A2 橋台においても洗掘が生じて損傷に影響を与えた可能性がある。A2 橋台上流側の擁壁基礎は洗掘され、破壊・沈下している（写真- 1.5.28）。A2 橋台は斜角があり、上流側が鋭角になっている。河川の水流の影響を側面から（擁壁から見ると前面から）受けた可能性がある。A2 橋台は、パラペットに著しいひび割れや欠落ちが生じ、鉄筋が露出している（写真- 1.5.29）。

写真- 1.5.26 A2 橋台背面の状況

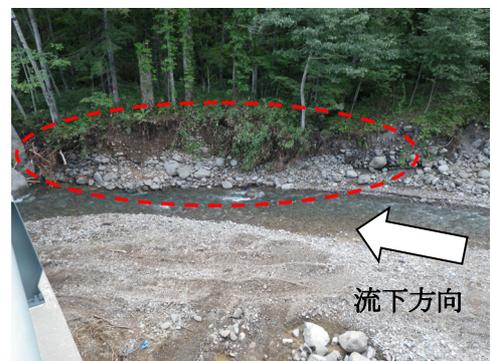
(左の写真の直上流の状況。河岸侵食している)

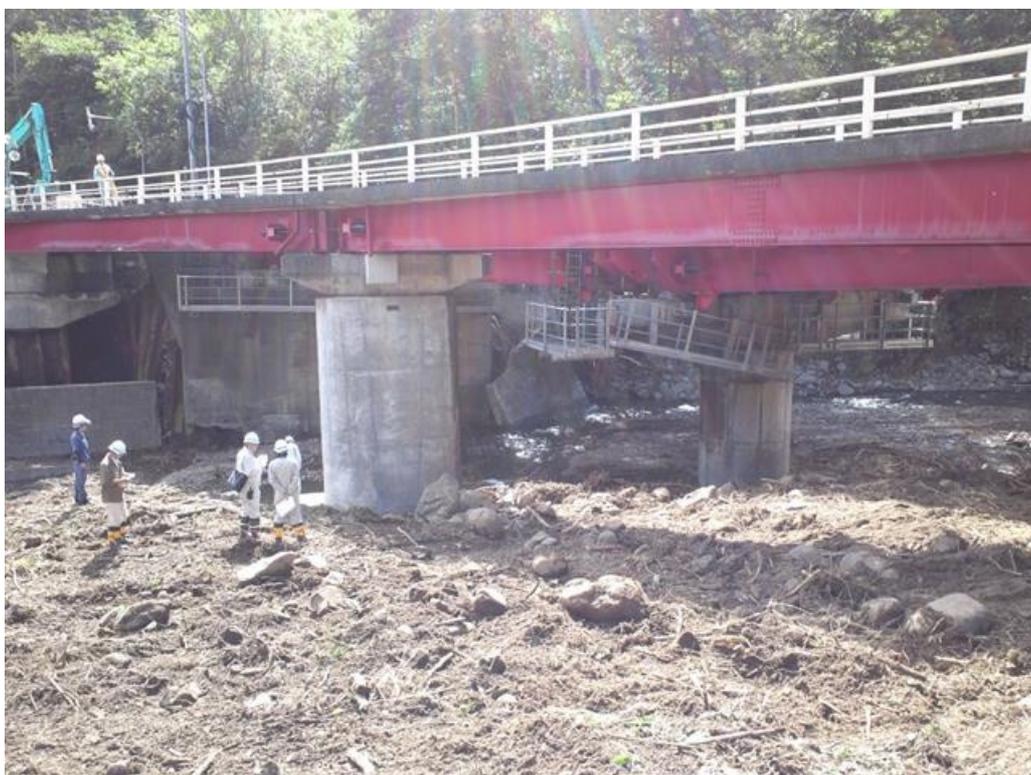
写真- 1.5.38 奥漁川橋側道橋全景

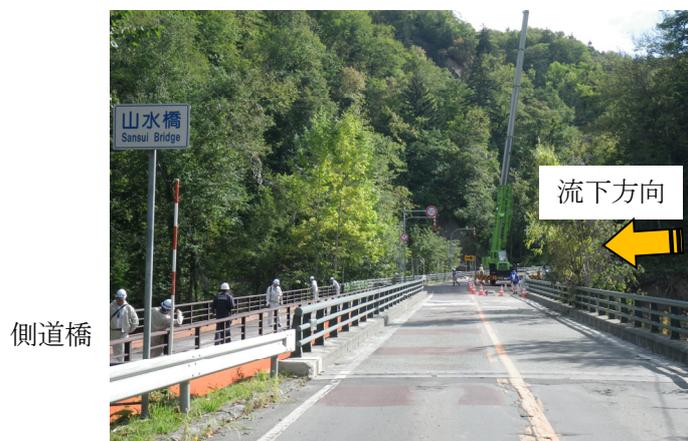
写真- 1.5.43 山水橋 (起点 (A1) 側よりの橋面状況)

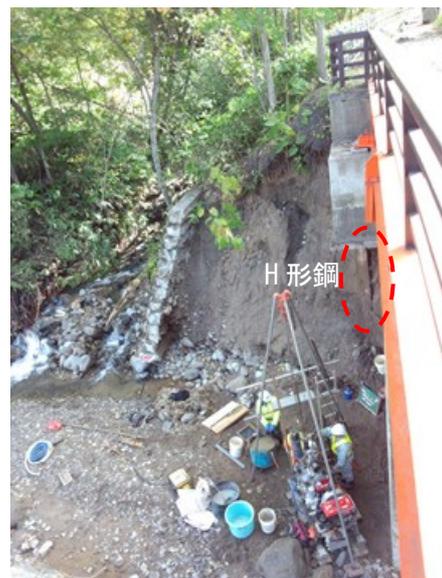
また、下流側に併設する側道橋では、A2 橋台の前面とその下流側側面の土砂が流失し、橋台基礎の H 形鋼が一部露出した状態になっていた(写真- 1.5.48, 49)。車道橋と側道橋の間では、護岸位置まで背面土が存在していることから(写真- 1.5.48)，上流側からではなく、下流側から土砂流失が生じたものと推測される。なお、側道橋は、橋台基礎の頭部は露出していたものの、明確にわかるような橋台や桁の変状などは確認できなかった。

写真- 1.5.49 側道橋 A2 橋台下流側の状況

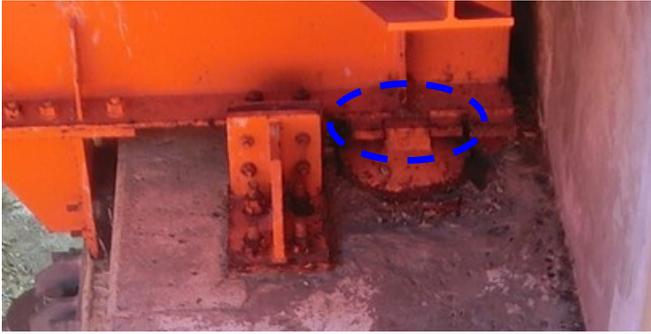
山水橋の支承部 (BP 支承) の状態を、写真- 1.5.50～52 に示す。A1 橋台上の支承では沓座モルタルの損傷が確認されるものの、他の橋脚、橋台部では支承及び沓座の損傷は見られなかった。なお、いずれの支承部でも取付ボルトなどの腐食が見られる。

写真- 1.5.50 A1 橋台上支承部の状況

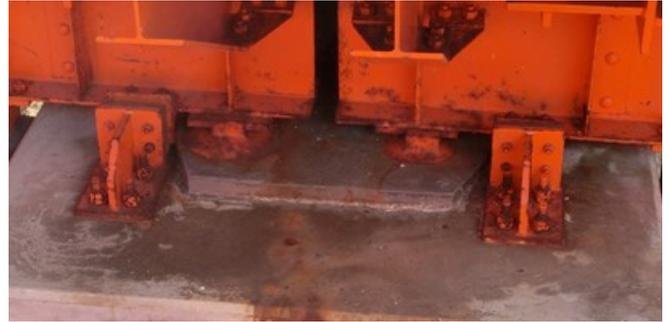
写真- 1.5.51 P1 橋台上支承部の状況

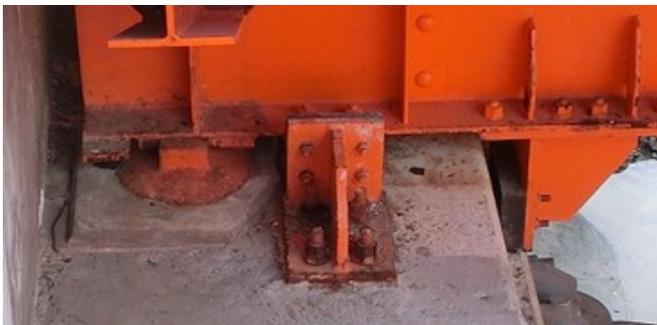
写真- 1.5.52 A2 橋台上支承部の状況
