## 5.3 木造建築物の被害

### 5.3.1 調査の目的と概要

### 5.3.2 調査結果

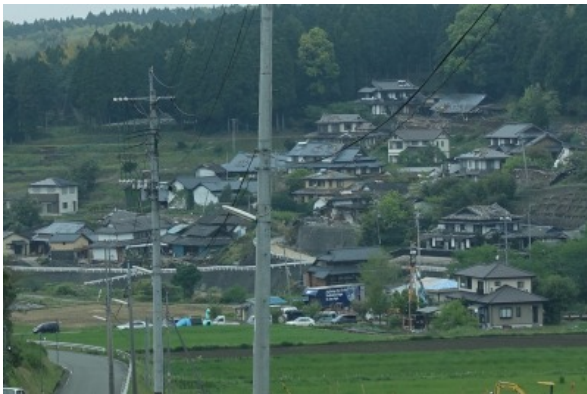
- ① 畑・風当地区は緩やかな傾斜地で盛土＋擁壁の敷地に建つ木造住宅が多く、築年数が概ね40年超と推測される木造住宅の倒壊、敷地の被害や擁壁の崩壊が多数確認された（写真5.3-26～5.3-31）。
- ② 大切畑・古閑地区は傾斜地で盛土＋擁壁の敷地に建つ木造住宅が多く急傾斜地崩壊危険区域に指定されているエリアがあり、地盤に亀裂が生じている箇所が見られた（写真5.3-32～5.3-35）。築年数が概ね40年超と推測される木造住宅の倒壊、擁壁の崩壊が多数確認された（写真5.3-36～5.3-41）。
- ③ 布田地区は布田川のすぐ南の平地に位置する集落で、西原村では住宅が多い地域で、溜池が隣接している（写真5.3-42）。ここでも、築年数が概ね40年超と推測される木造住宅の屋根の被害や、部分破壊・倒壊、倉庫の倒壊が確認された（写真5.3-43～5.3-45）。

写真 5.3-32 古閑地区の遠景

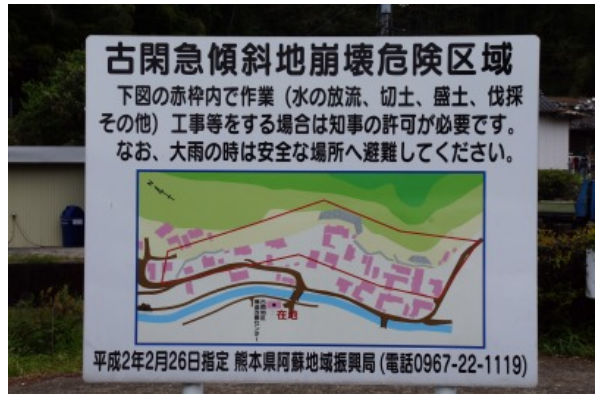
写真 5.3-33 古閑地区の危険区域標識

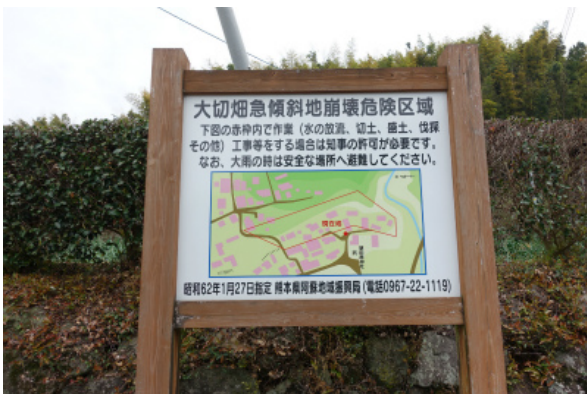
写真 5.3-34 大切畑地区の危険区域標識

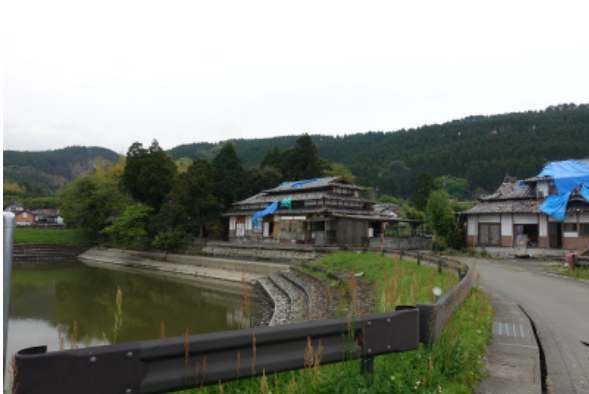
写真 5.3-42 布田地区の池
