5.8 非構造部材・設備の被害

5.8.1 調査の目的と概要

5.8.2 非構造部材の被害

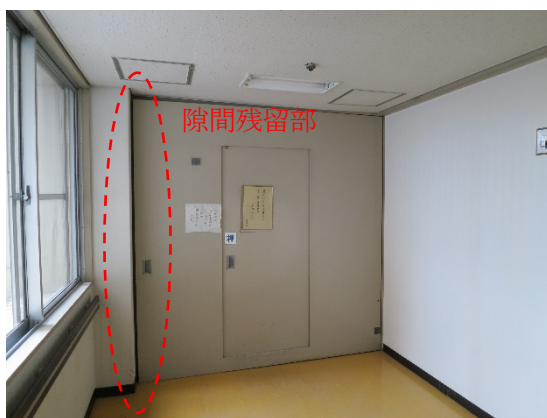
防火戸については、扉がヒンジから外れて脱落したものや（写真 5.8.2-60）、扉や戸枠の歪み、床の盛り上がりによる開閉障害が複数確認されている（写真 5.8.2-61）。また、エレベーター前に設置された折り畳み式防火戸が、揺れの影響で戸先が垂れ下がり、開閉ができないものもあった。この例では、エレベーターシャフトと室内空間を隔てていた防火戸の枠板も脱落したため、現在は仮留めをした上でエレベーターの使用が停止されていた（写真 5.8.2-62）。この他、エキスパンションジョイント近くに設置された防火戸が、枠の変形のために完全には閉鎖しない状態となっていた（写真 5.8.2-63）。揺れにより自動閉鎖したものの、付属するモーターの電源が起動せず、開放することができなくなった防火シャッターもあった（写真 5.8.2-64）。

写真 5. 8. 2-63 完全には閉鎖しなくなった防火戸（SRC 造、熊本市東区）
