平成 28 年（2016 年）熊本地震建築物被害調査報告（速報）

Quick Report of the Field Survey on the Building Damage
by the 2016 Kumamoto Earthquake

国土交通省 国土技術政策総合研究所

国立研究開発法人 建築研究所

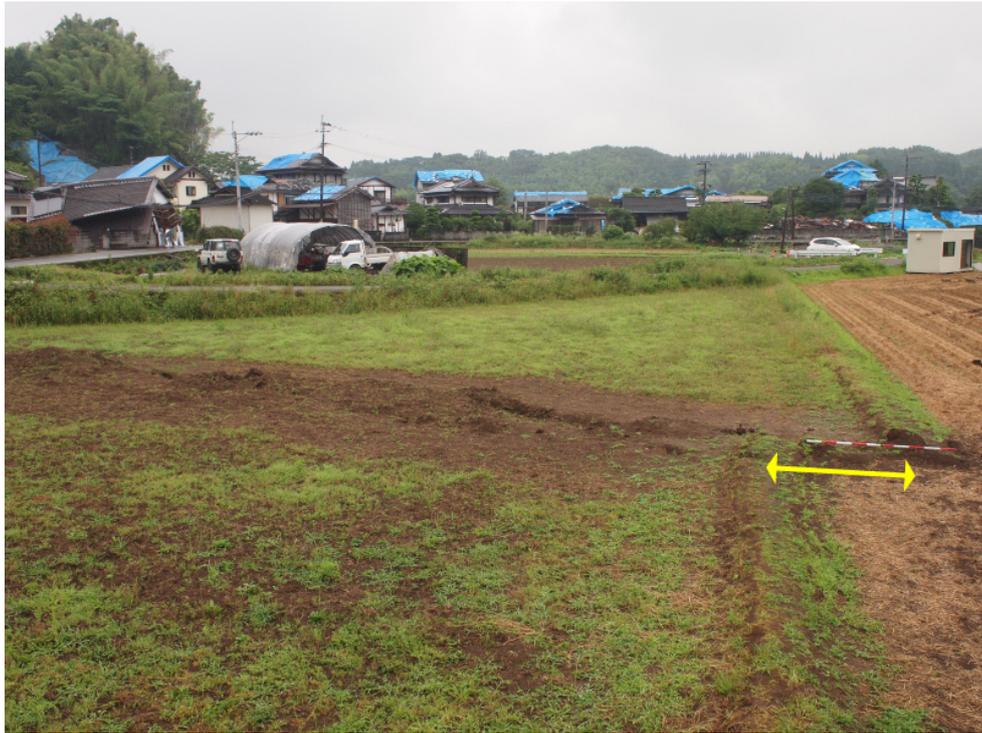
既知の活断層の位置とほぼ一致しており、最大変位量は約 75cm（上益城郡御船町高木地区）である。一方、布田川断層帯では従来指摘されていた活断層だけでなく、主断層と平行に並ぶ断層および地表変形が確認された。また、上益城郡益城町堂園地区では 2m を超える右横ずれの地表地震断層が確認された（写真 4. 1-1）。全体的に右横ずれ変位を示す地表断層が確認されたが、阿蘇郡西原村出ノロ地域周辺では左横ずれ成分を含む変位が確認された。島根大学による調査^{4.1-7)}では、阿蘇カルデラ西部（阿蘇市二重峠周辺）において東西方向の断層露頭および亀裂、カルデラ内の北西地域において北東方向の亀裂群が確認された。北東方向の亀裂群については、断層活動に伴うものであるか否か現時点で不明である。

写真 4.1-1 益城町堂園で確認された地表変位（箱尺の長さは2m）

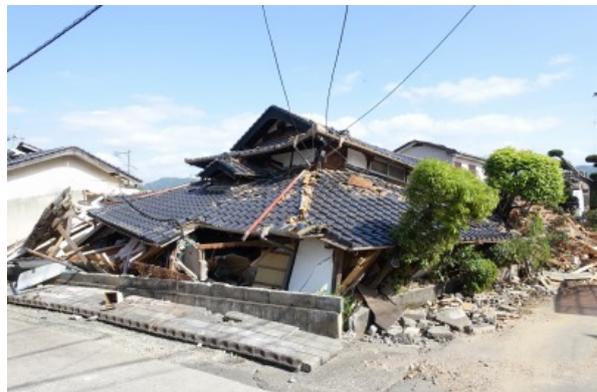
写真5.3-3 倒壊した木造住宅

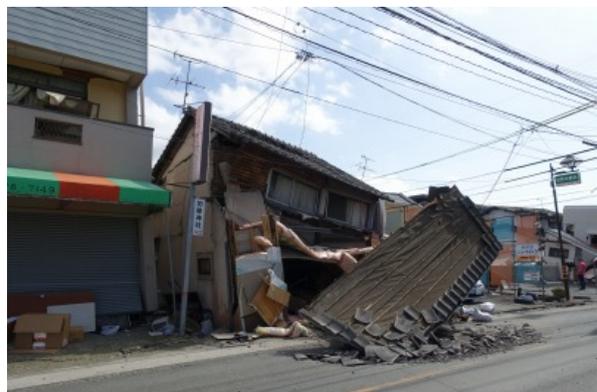
写真5.3-5 倒壊した木造住宅

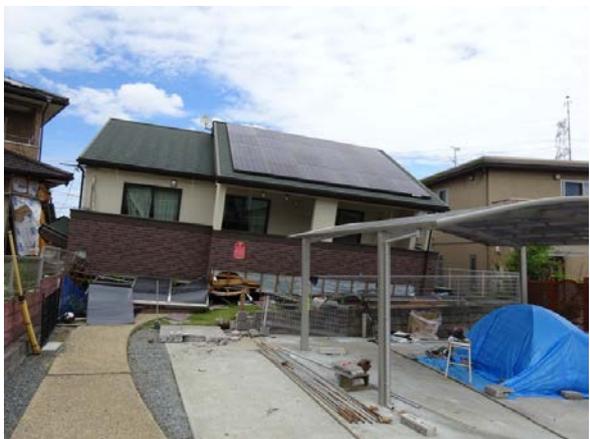
写真 5.3-18 倒壊した木造住宅

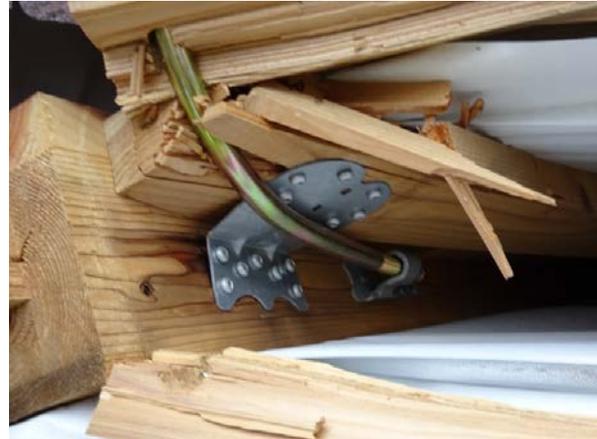
写真 5.3-19 写真 5.3-18 の建物の筋かい端部、
柱脚接合部 (金物を確認)

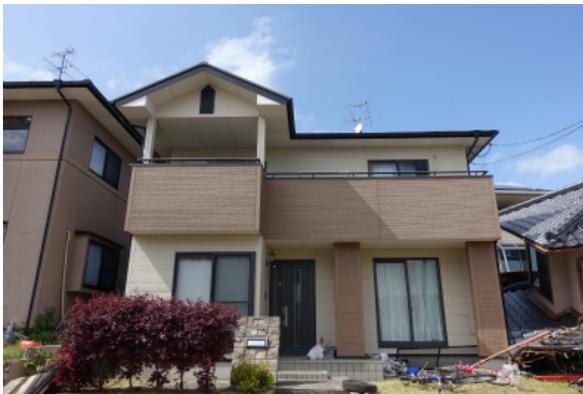
写真5.3-22 外観上無被害の木造住宅

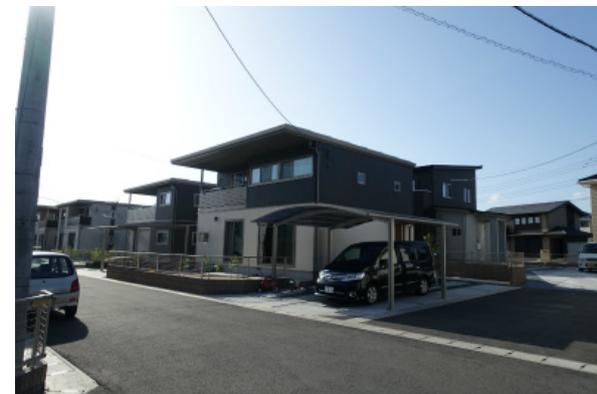
写真5.3-23 新興住宅地の木造住宅

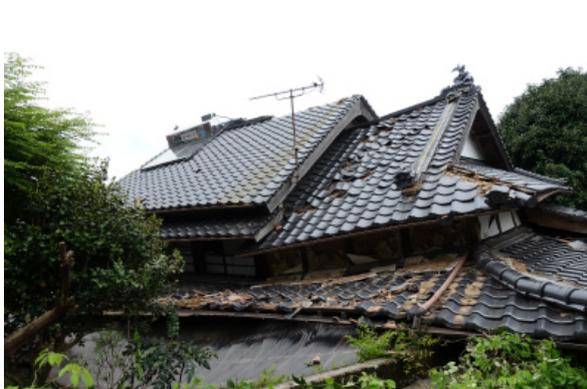
- ① 畑・風当地区は緩やかな傾斜地で盛土＋擁壁の敷地に建つ木造住宅が多く、築年数が概ね40年超と推測される木造住宅の倒壊、敷地の被害や擁壁の崩壊が多数確認された（写真5.3-26～5.3-31）。
- ② 大切畑・古閑地区は傾斜地で盛土＋擁壁の敷地に建つ木造住宅が多く急傾斜地崩壊危険区域に指定されているエリアがあり、地盤に亀裂が生じている箇所が見られた（写真5.3-32～5.3-35）。築年数が概ね40年超と推測される木造住宅の倒壊、擁壁の崩壊が多数確認された（写真5.3-36～5.3-41）。
- ③ 布田地区は布田川のすぐ南の平地に位置する集落で、西原村では住宅が多い地域で、溜池が隣接している（写真5.3-42）。ここでも、築年数が概ね40年超と推測される木造住宅の屋根の被害や、部分破壊・倒壊、倉庫の倒壊が確認された（写真5.3-43～5.3-45）。

写真 5.3-26 倒壊した木造住宅

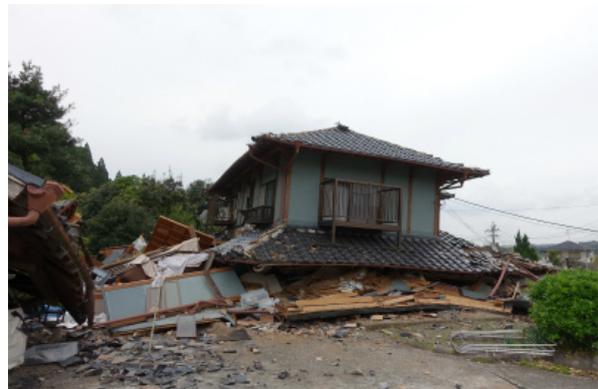
写真 5.3-27 倒壊した木造住宅

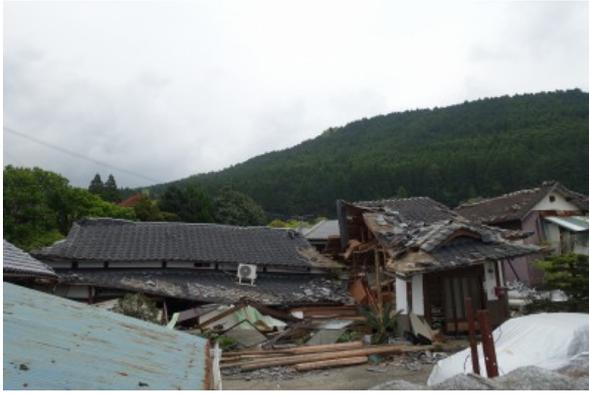
写真 5.3-28 分離した木造住宅

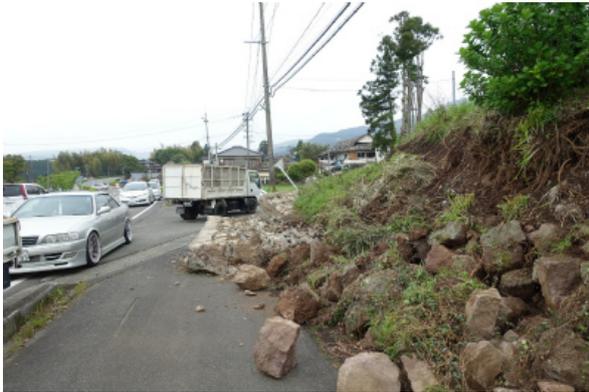
写真 5.3-30 崩壊した擁壁

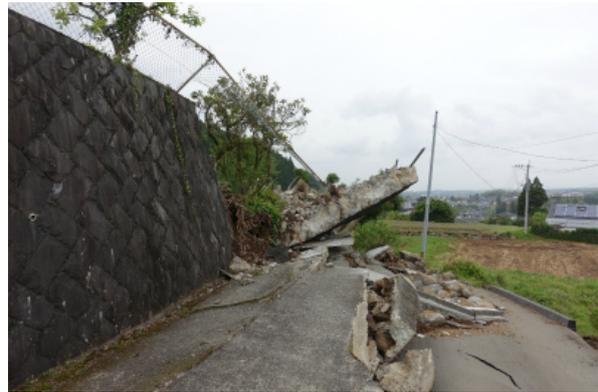
写真 5.3-31 崩壊した擁壁

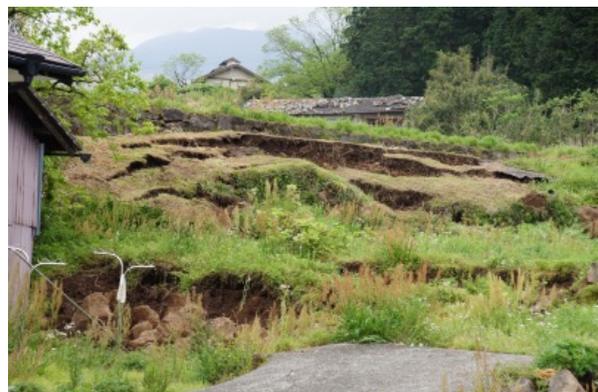
写真 5.3-35 地盤に生じた亀裂

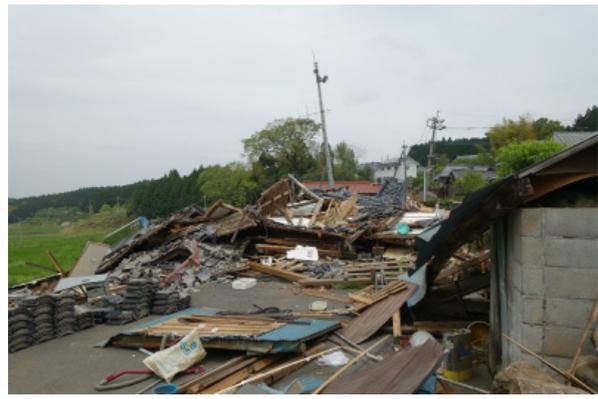
写真 5.3-37 倒壊した木造住宅

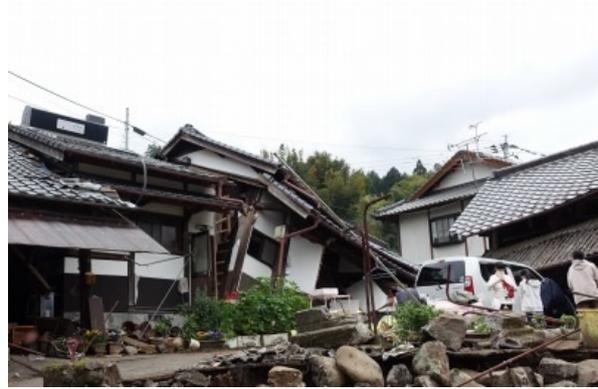
写真 5.3-39 倒壊した木造住宅

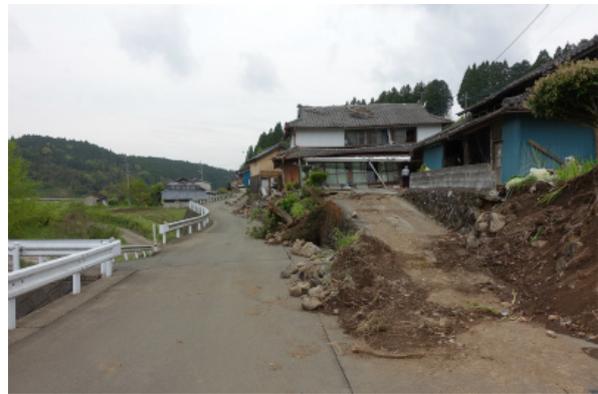
写真 5.3-41 崩壊した擁壁

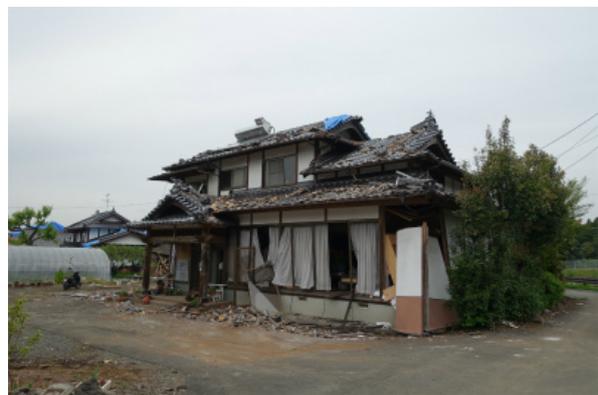
写真 5.3-43 大破した木造住宅

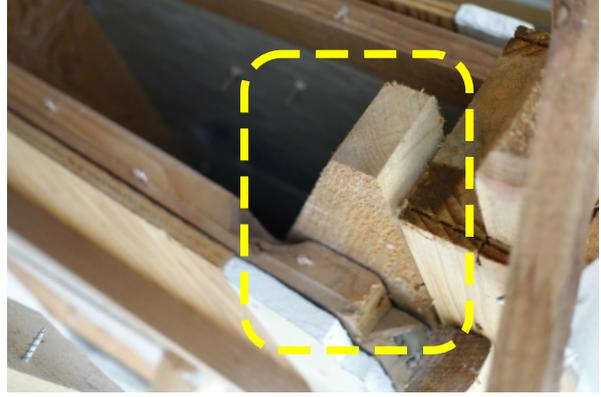
- ① 黒川地区には東海大学の学生用アパートが多数存在する。2階建て軸組構法による木造アパートが多く、そのうち7棟の倒壊を確認した。部分破壊や大破したアパートも多数確認された。これらの木造アパートのうち、柱脚・柱頭、筋かい端部が確認できたものの多くは接合方法が釘打ち程度の比較的軽微な接合方法であった（写真 5.3.46～5.3.63）。
- ② 木造アパートの他、築年数が概ね20～40年程度と推測される木造住宅の倒壊が数棟確認された（写真 5.3.64～5.3.67）。木造アパートと同様に柱脚・柱頭、筋かい端部の接合方法が比較的軽微な建物が多かったが、中には金物により緊結されている建物も確認された（写真 5.3.68～5.3.71）。

写真 5.3-47 アパート A の筋かい端部
(N70 釘 1~2 本打ちによる接合)

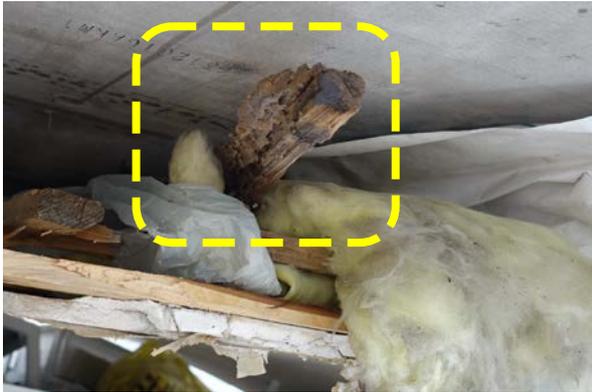
写真 5.3-48 アパート A の筋かい端部
(蟻害による著しい断面欠損)

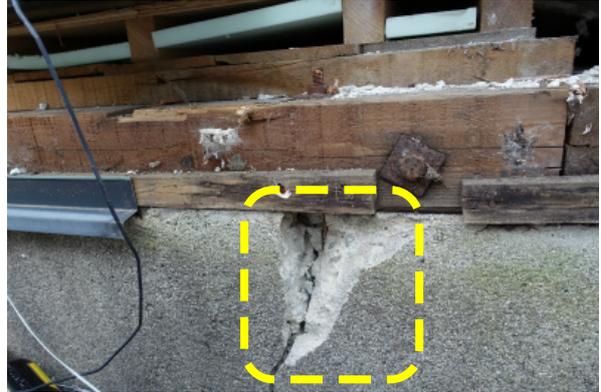
写真 5.3-49 アパート B の基礎亀裂部
(無筋コンクリート基礎+アンカーボルト)

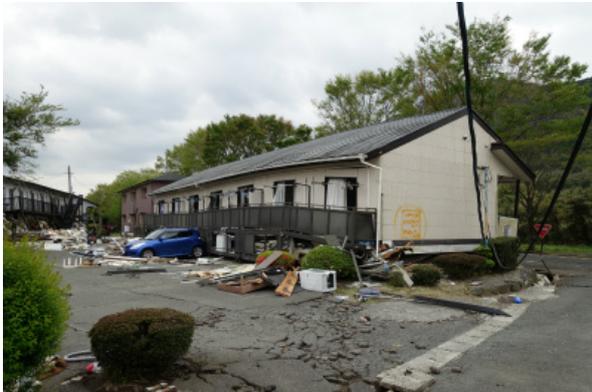
写真 5.3-50 倒壊したアパート B

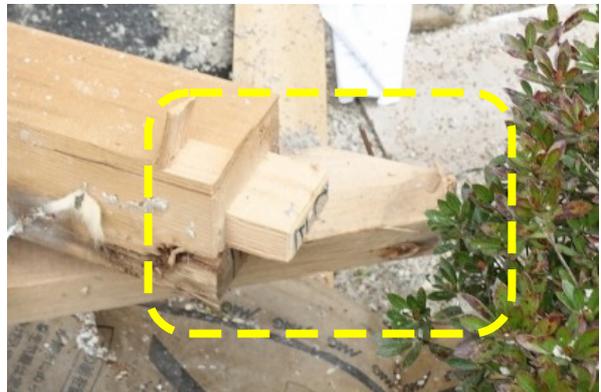
写真 5.3-51 柱頭部 (釘打ちによる接合)

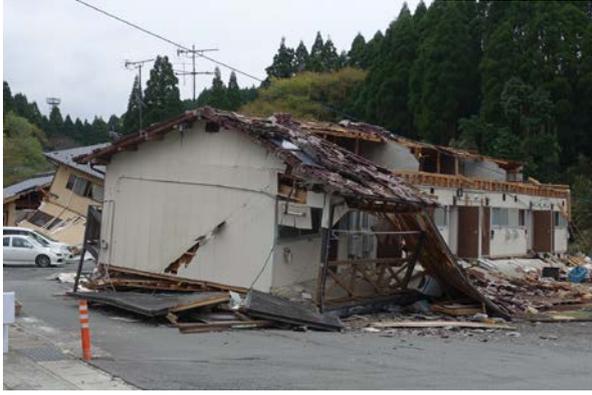
写真 5.3-54 倒壊した木造アパート D

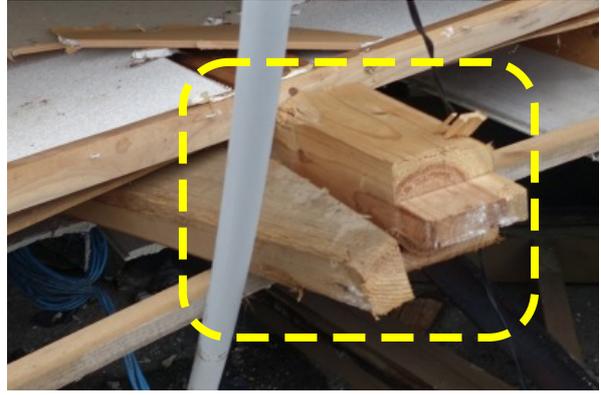
写真 5.3-55 アパート D の柱頭部
(柱脚、筋かい端部は釘打ちのみ)

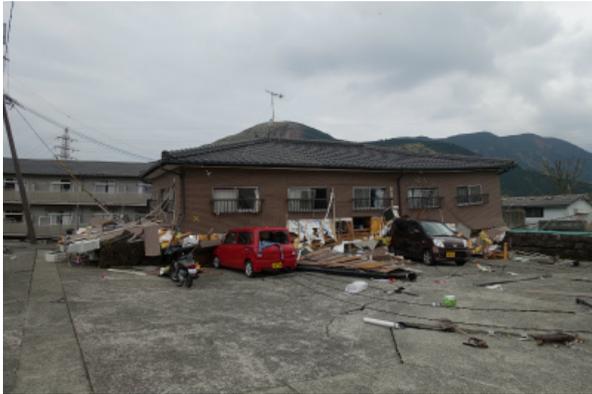
写真 5.3-56 倒壊した木造アパート E

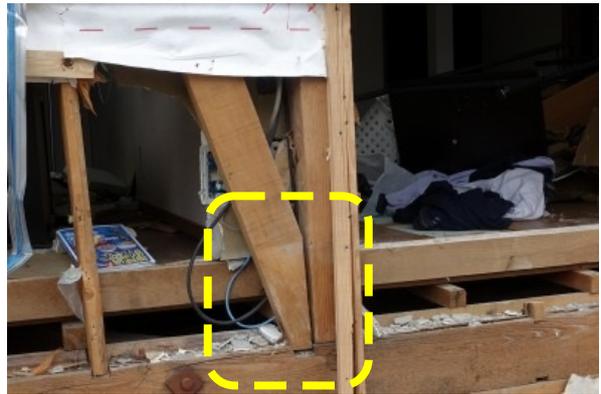
写真 5.3-57 アパート E の柱頭部
(柱脚、筋かい端部は釘打ちのみ)

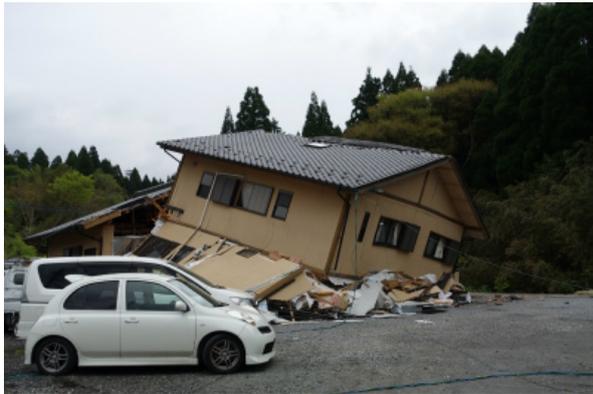
写真 5.3-64 倒壊した木造住宅

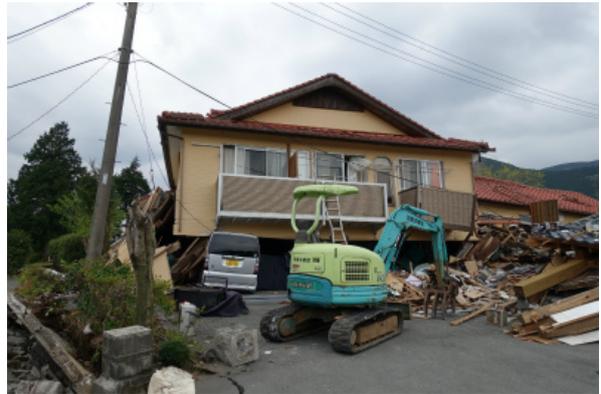
写真 5.3-65 倒壊した木造住宅

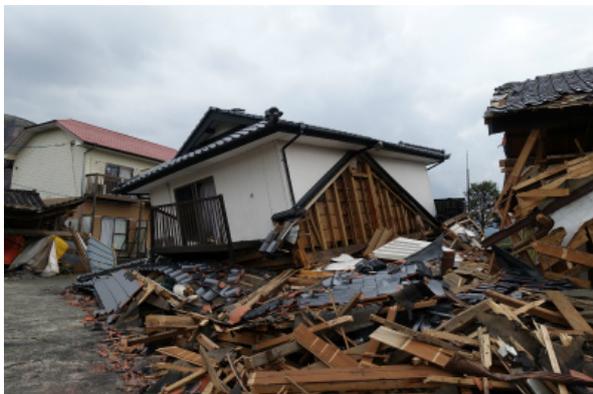
写真 5.3-66 倒壊した木造住宅

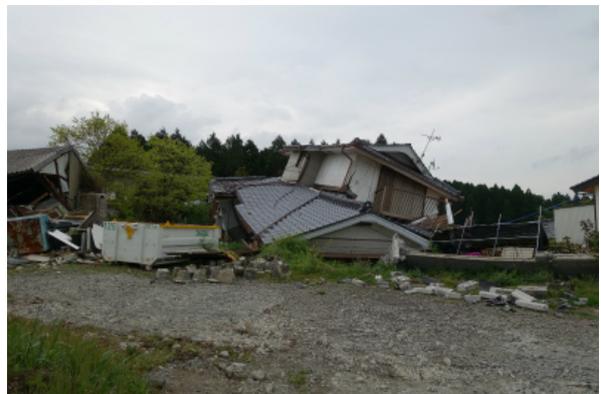
写真 5.3-67 倒壊した木造住宅

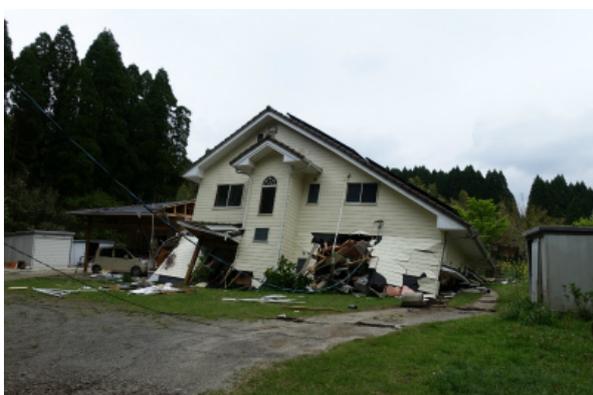
写真 5.3-68 倒壊した木造住宅（金物あり）

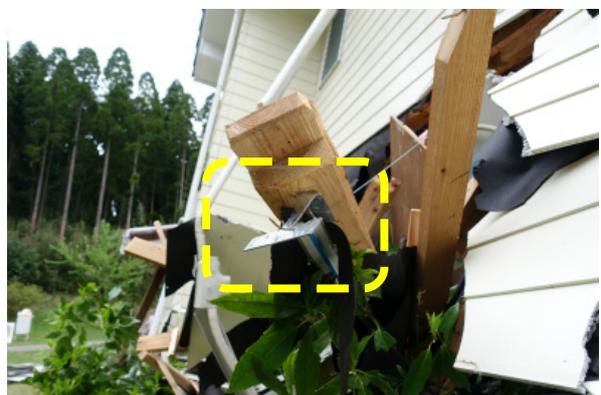
写真 5.3-69 写真 5.3-68 の住宅の柱頭部
（柱脚柱頭は金物あり）

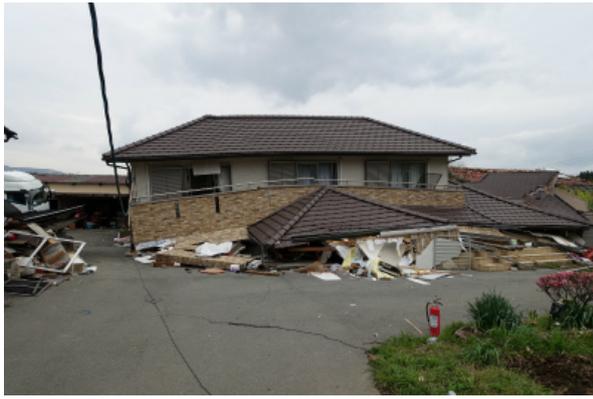
写真 5.3-70 倒壊した木造住宅（金物あり）

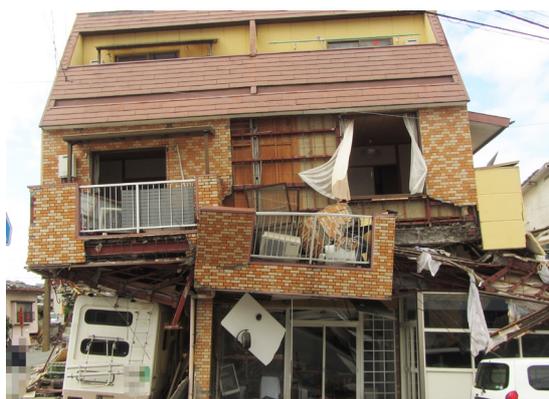
写真 5.4-1 外観

1) 建築物 01 (建設年 1987 年頃) : 「倒壊」

本建築物は 4 階建ての店舗併用住宅である。角形鋼管柱 (辺長 200mm) (2 階) が使用されている。2 階が完全に層崩壊しており、柱梁接合部パネルとダイアフラム間の溶接部で破断が生じている。

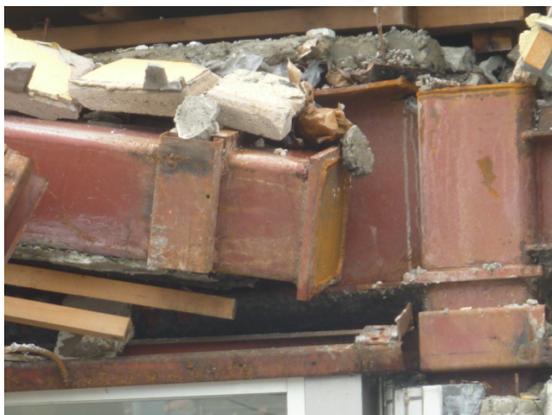
写真 5.4-2 パネルーダイアフラム間の溶接部の破断

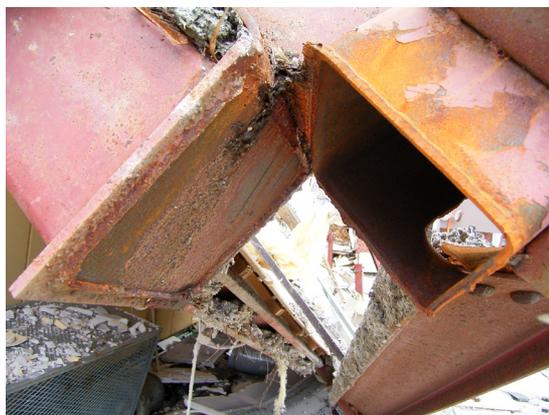
写真 5.4-3 パネルーダイアフラム間の溶接部の破断

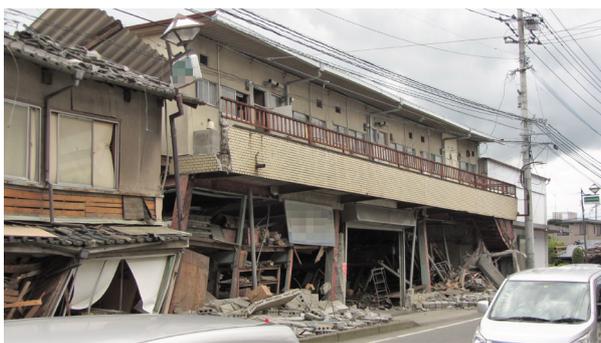
写真 5.4-4 外観

2) 建築物 02 (建設年 1971 年) : 「大破」

本建築物は 2 階建ての共同住宅である。日の字断面柱 (以下、日の字柱と呼ぶ) (辺長 250mm) が使用されている。1 階が大きく傾いており、柱の残留傾斜角は 23 度である。

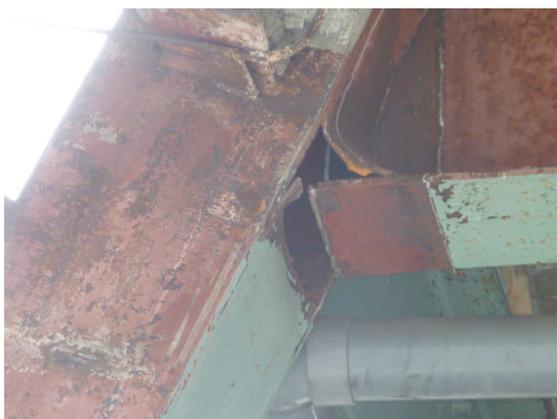
写真 5.4-5 梁端破断

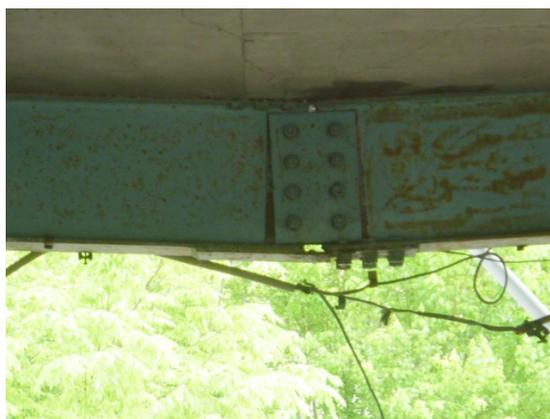
写真 5.4-6 梁下フランジ添え板の孔欠損部破断

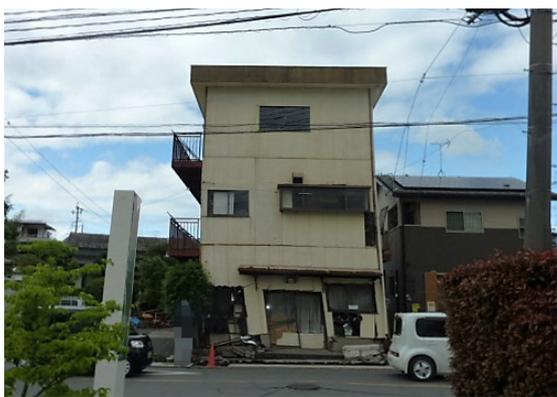
写真 5.4-7 外観

3) 建築物 03 (建設年 1980 年) : 「大破」

本建築物は 3 階建ての住宅である。日の字柱と H 形柱が混在して使用されている。1 階が大きく傾いており、柱の残留傾斜角は 8 度である。柱脚部にアンカーボルトの伸びが生じている。

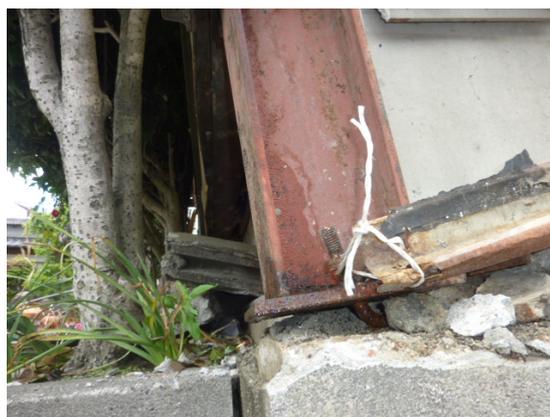
写真 5.4-8 柱脚部の損傷状況

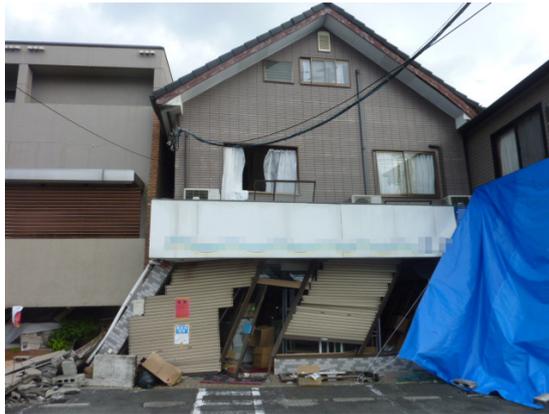
本建築物は 2 階建ての店舗併用住宅である。角形鋼管柱が使用されている。1 階が大きく傾いており、柱の残留傾斜角は 30.5 度である。(写真で) 左隣の倒壊した RC 造が寄りかかり力を受けて傾斜したものと推定される。

写真 5.4-10 外観

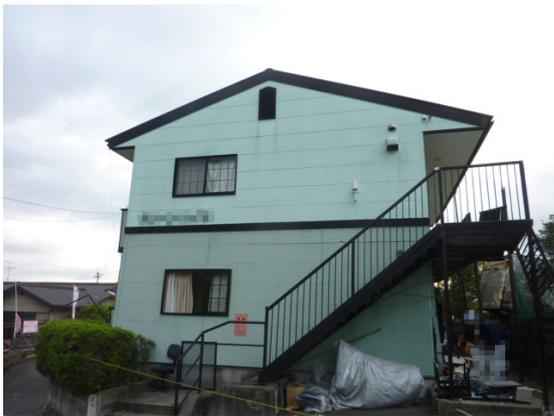
本建築物は 2 階建ての共同住宅である。角形鋼管柱 (辺長 200mm) が使用されている。梁せいは 300mm である。1 階が大きく傾いており、柱の残留傾斜角は 3 度である。梁端破断が生じている。また、柱梁接合部パネルとダイアフラム間の溶接部で破断が生じている。

写真 5.4-18 外観

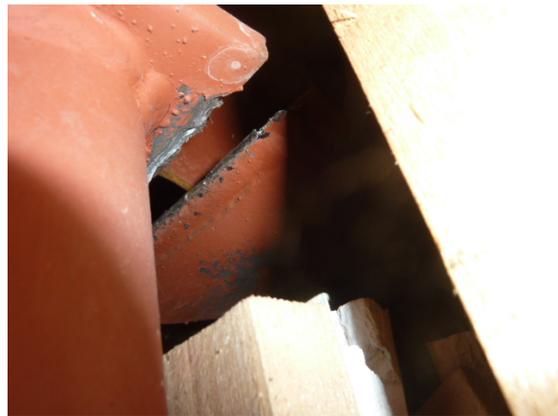
写真 5.4-19 梁端破断

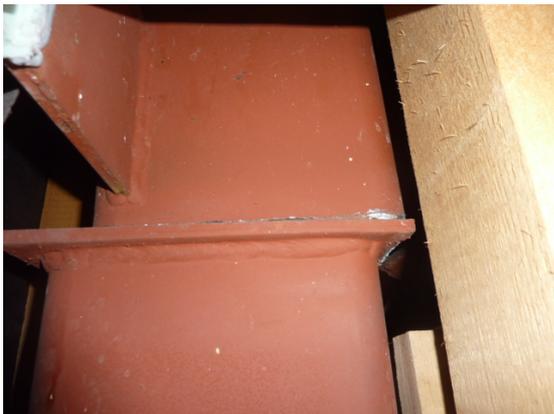
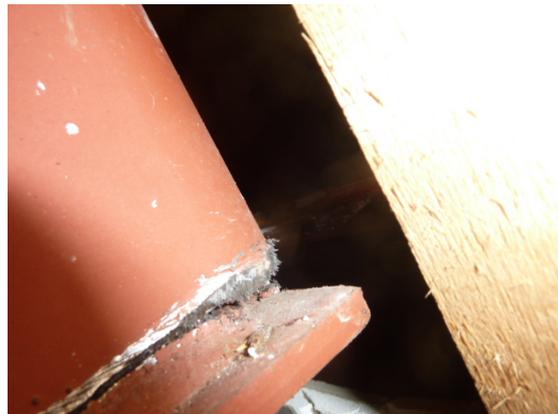
写真 5.4-20 パネルとダイアフラム間の溶接部の破断

写真 5.4-21 パネルとダイアフラム間の溶接部の破断 (拡大)

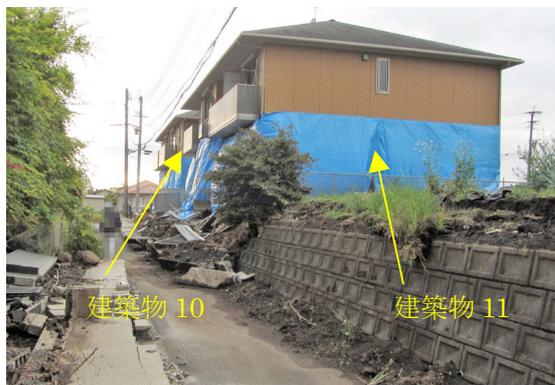
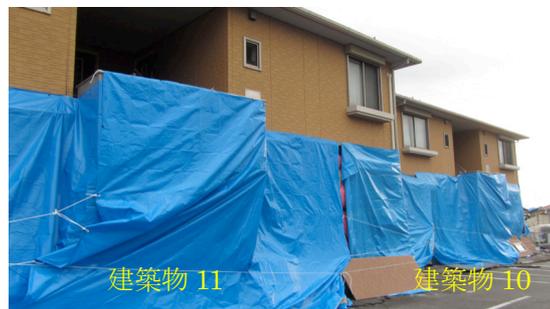
本建築物 10、11 は共に同じタイプの 2 階建ての共同住宅である。大きく傾いており、柱の残留傾

斜角は4.5度である（建築物10で測定）。ブレース（ターンバックル）の破断、座屈による著しいたわみが、それぞれ建築物10及び11に生じている。宅地擁壁部分が崩壊しており、それが建築物の損傷に何らかの影響を及ぼした可能性がある。

写真 5.4-22 外観

写真 5.4-23 外観

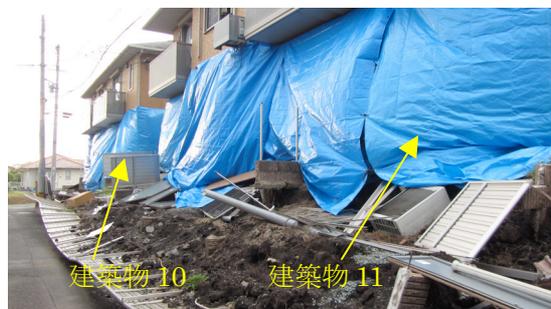
写真 5.4-24 宅地擁壁部分の崩壊

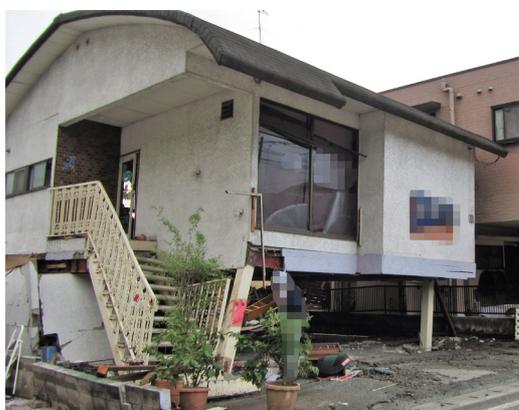
本建築物は2階建ての店舗である。日の字柱（辺長200mm）が使用されている。梁せいは250mmである。1階が大きく傾いており、柱の残留傾斜角は17.5度である。柱の破断、梁端破断、柱の局部座屈が生じている。

写真 5.4-25 外観

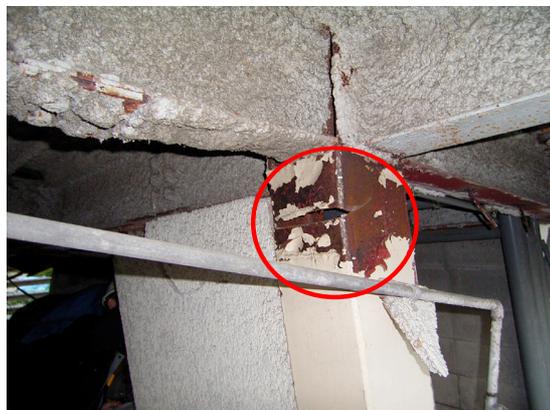
写真 5.4-26 柱の破断

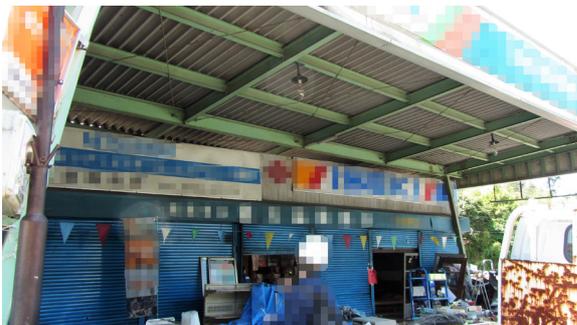
本建築物は平屋の店舗である。角形鋼管柱 (辺長 150mm) が使用されている。大きく傾いており、柱の残留傾斜角は 10 度である。梁端溶接部の破断、柱梁接合部パネルとダイアフラム間の溶接部の破断が生じている。

写真 5. 4-31 外観

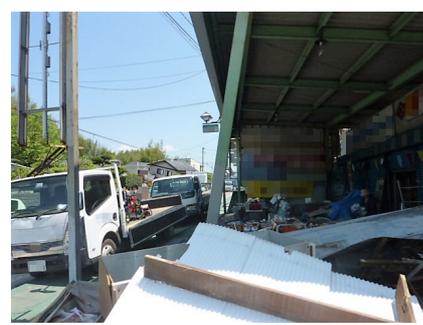
写真 5. 4-32 柱の傾斜

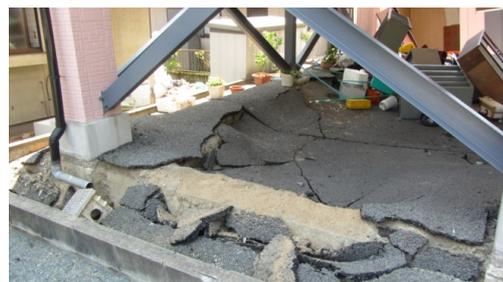
写真 5.4-38 宅地の地盤変状

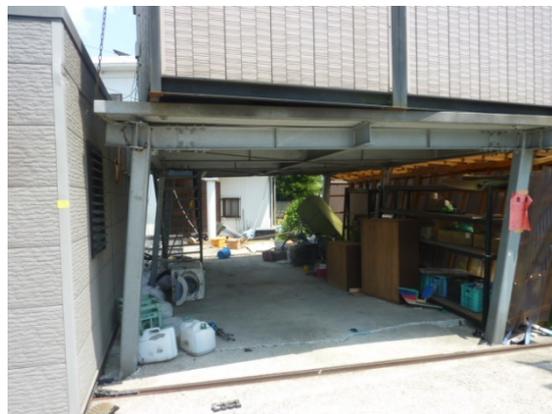
写真 5. 4-40 柱の傾斜

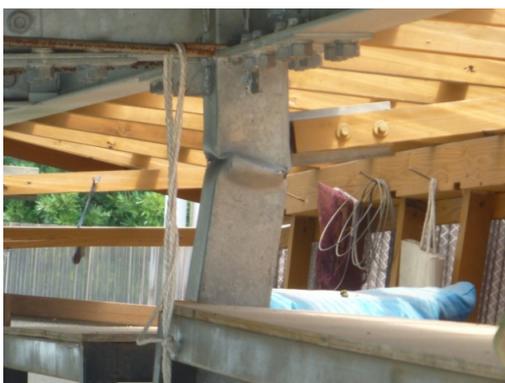
写真 5. 4-41 柱の局部座屈

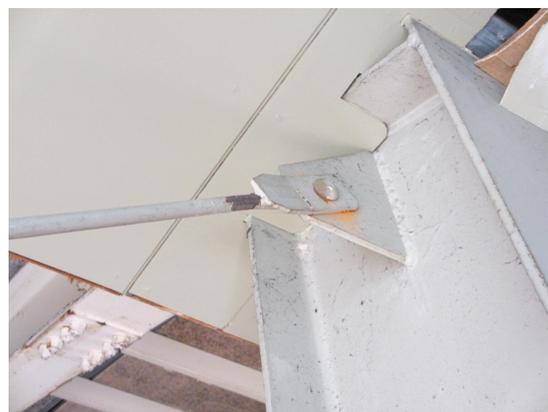
写真 5. 4-46 ガセットプレートの曲がり

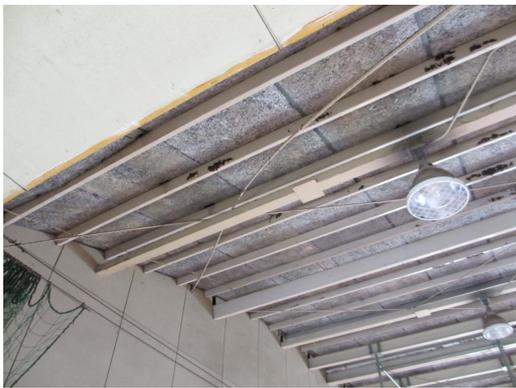
写真 5. 4-47 屋根面水平ブレースの曲がり

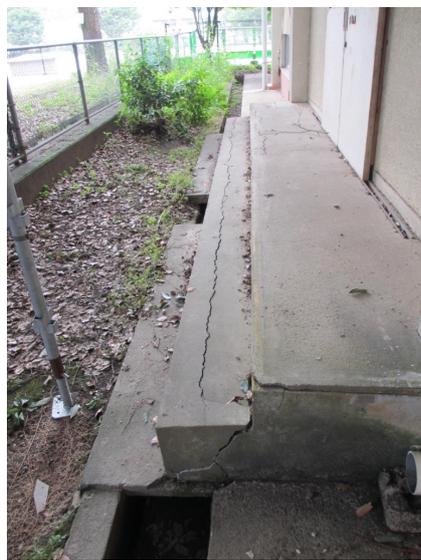
【構造被害】 鉛直ブレースでは、何か所かのガセットプレート及びブレース端部に塑性変形が見られた。また、屋根面水平ブレース（ターンバックル付き丸鋼ブレース）では、2 箇所でもボルト破断が観察され、ブレースのたわみも観察された。屋根面水平ブレースは、耐震改修前のブレースがそのまま設置されていたものである（耐震改修によって、鉛直ブレースは全て交換されていたが、屋根面水平ブレースは新設または取り替えられておらず、改修前のブレースがそのまま設置されていた）。また、一部の柱脚部のコンクリートのひび割れや周辺地盤の沈下も観察された。

写真 5.4-52 周辺地盤の沈下

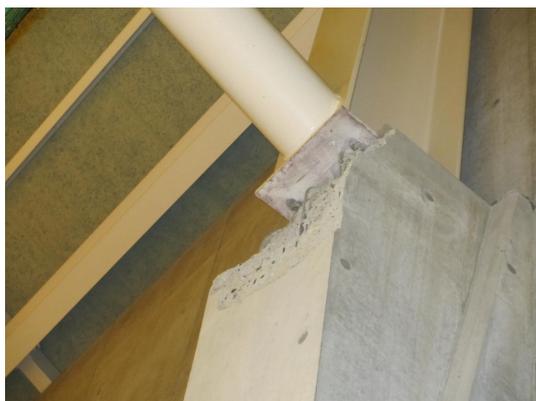
【構造被害】 RC 造架構と S 造屋根の接合部（支承部）の数カ所で、コンクリートの側方破壊や大きなひび割れ、コンクリートの落下が見られた。また、屋根面の丸鋼ブレースに数カ所たわみが見られた。

写真 5.4-57 支承部のコンクリートの側方破壊

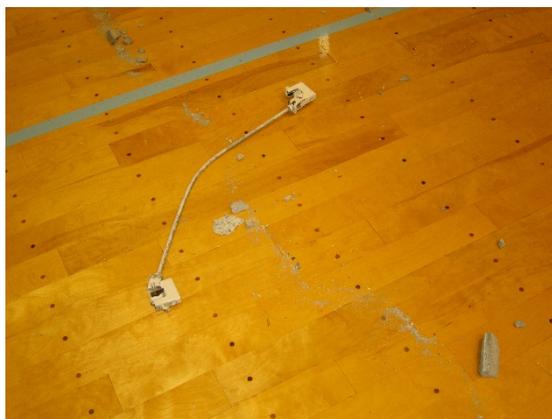
【非構造部材の被害】 設備を吊り下げていたと思われる吊り下げ金具が1つ床面に落下していた。

写真 5.4-60 落下した吊り金具

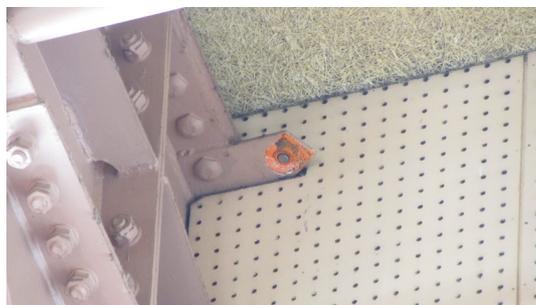
【構造被害】屋根面水平ブレースのうち3本のブレースの片側端部が外れて垂れ下がった状態であった。当該ブレースの羽子板や接合部のガセットプレートは健全のように見え、ボルトが破断したと思われる。

写真 5.4-66 左のガセットプレート拡大（ボルトが残っているように見える）

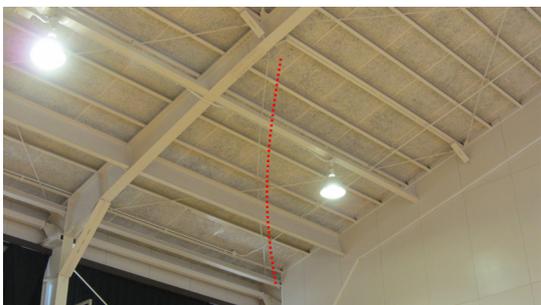
【構造被害】2階レベルの大部分の鉛直ブレースに大きなたわみが見られ、ブレース端部では軸部及び羽子板の変形が確認された。一方、1階レベルの鉛直ブレースにはたわみは見られなかった。屋根面水平ブレースのうち4本でたわみが確認された。

写真 5.4-77 屋根面水平ブレースのたわみ（隅角部）

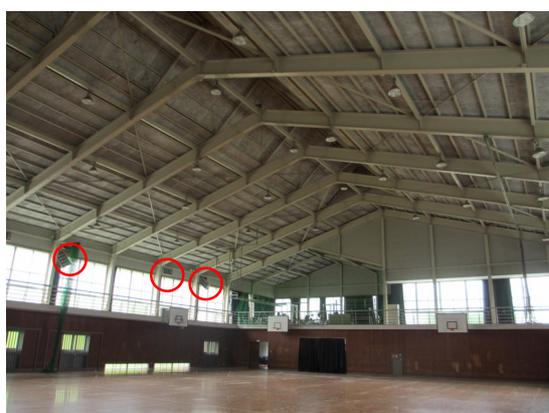
【非構造部材の被害】ガラス窓の損傷・脱落（5箇所。ただし落ちかけたためはずしたものを含む）、水銀灯安定器を留め付けた有孔ベニヤの壁板の外れ（3箇所）、外壁モルタルの脱落、などが確認された。

写真 5.4-78 内観（赤円内が安定器を留め付けた板が外れた箇所）

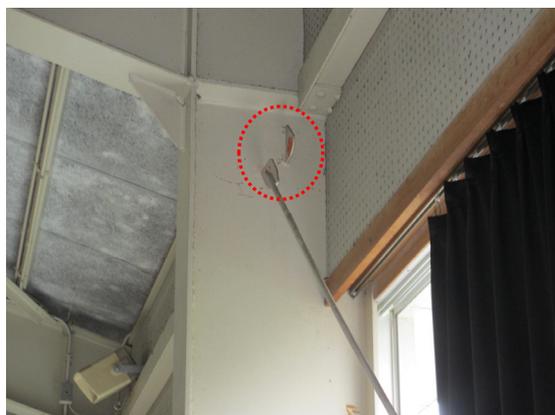
【構造被害】ほとんど全ての桁行き方向のブレース構面で、鉛直ブレースのボルト接合部のボルト（中ボルト）が破断している。一部の柱脚部でコンクリートの破壊が見られた。

写真 5.4-80 鉛直ブレースのボルト破断

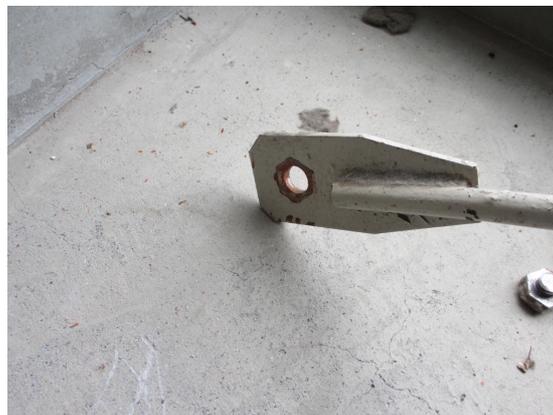
写真 5.4-81 鉛直ブレースのボルト破断

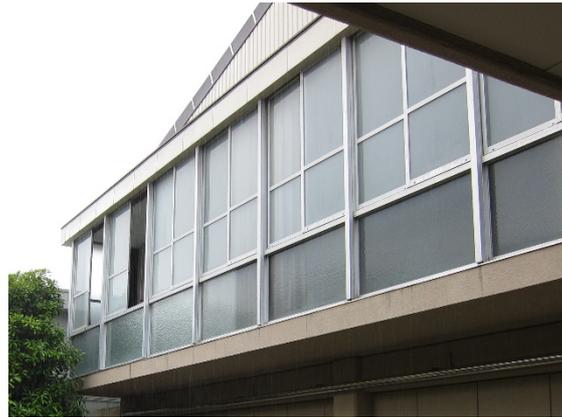
写真 5.4-83 窓ガラスの被害

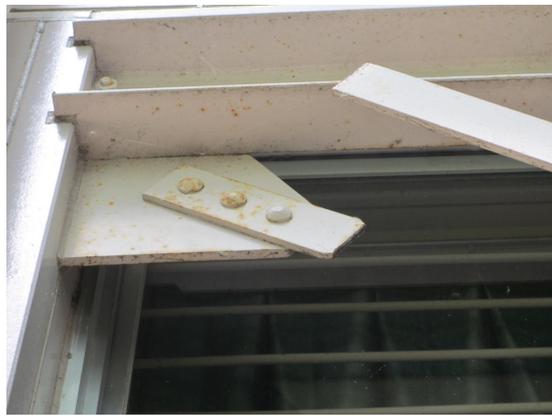
【構造被害】1階の平鋼のブレースでは、多くのブレースで母材破断及びボルト孔欠損部での破断が見られた。ブレースの母材破断は、ブレース端部におけるやや幅広のプレートとブレース軸材の境界部分で生じていた（この破断部分は、溶接で接合後にグラインダー等で仕上げた可能性もあるが、目視では溶接接合されたかどうか確認できなかった）。また、たわみも見られた。これらのブレースでは、引張によるブレース材自体の材軸方向の降伏や伸びの痕跡は、目視からは確認できなかった。2階の被害としては、ほとんど全てのブレースでわずかなたわみが見られ、また、いくつかの羽子板で、わずかな曲がりが見られた。

写真 5.4-88 平鋼ブレースの端部での破断 (写真 5.4-87 の拡大)

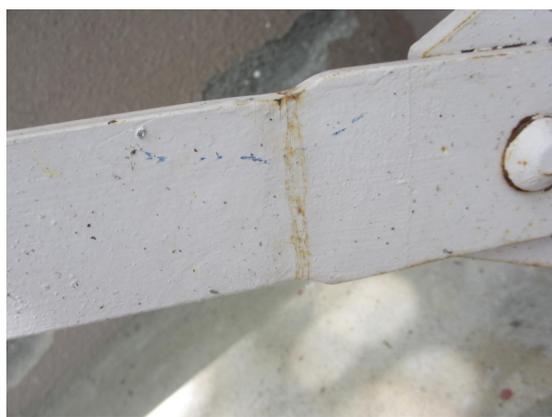
写真 5.4-90 ブレース母材と端部の幅広プレートの境界がわずかに降伏 (写真 5.4-89 の拡大)

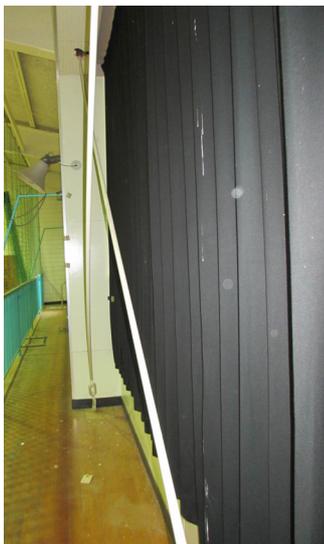
写真 5.4-95 2階ブレースのわずかなたわみ

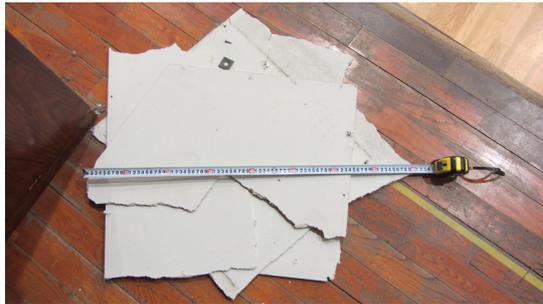
【非構造部材の被害】舞台上部の内壁の一部に、落下や浮き上がりが見られた。舞台の照明が外れてぶら下がっていた。外壁にひび割れが生じていた。

写真 5.4-103 落下した舞台上部内壁の仕上げ材

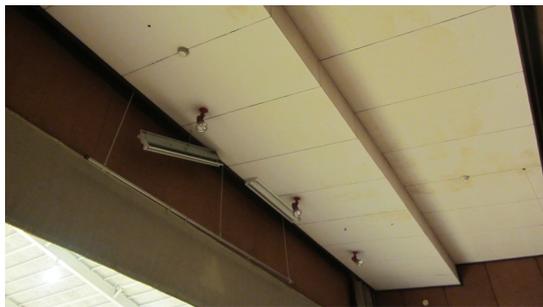
写真 5.4-105 舞台の天井（被害なし）と照明のぶら下がり

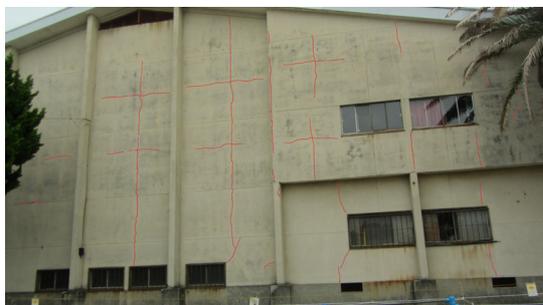
写真 5.4-107 舞台裏妻面（仕上げモルタルにひび割れ（赤線））

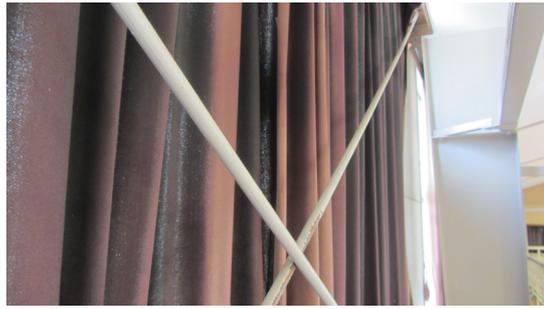
写真 5.4-112 2階鉛直ブレース (交点での擦れ)

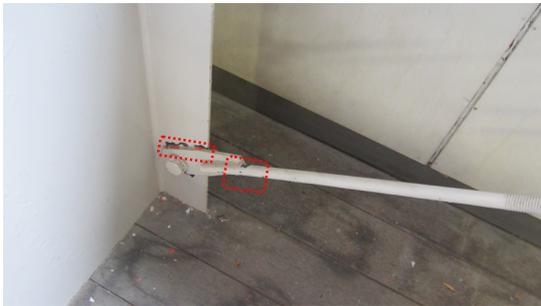
写真 5.4-113 2階鉛直ブレース下端接合部
塗料の剥げ、ブレースの若干の変形

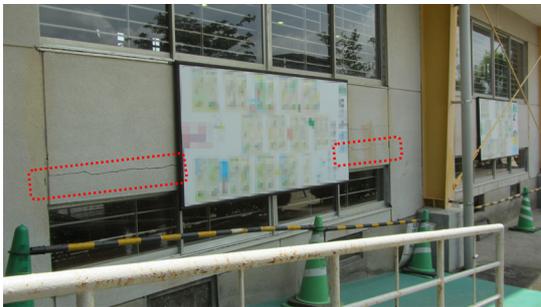
写真 5.4-115 1階外壁の水平なひび割れ

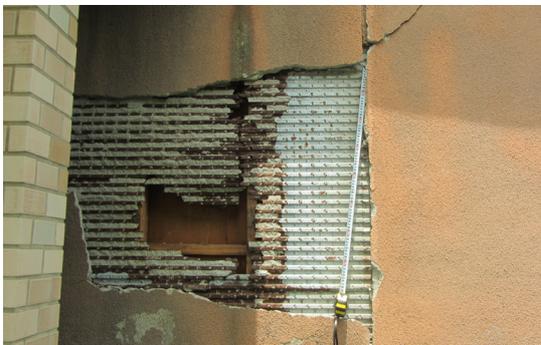
写真 5.4-116 入り口脇の外壁モルタルの落下

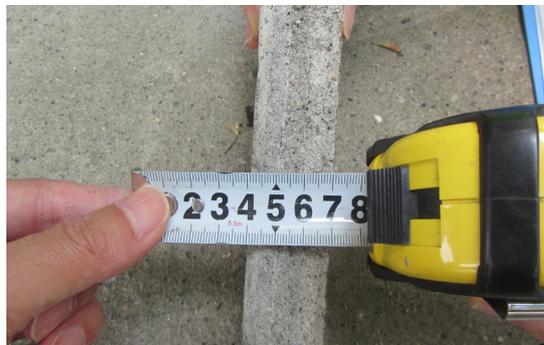
写真 5.4-117 左の落下したモルタル (厚さ約3cm)

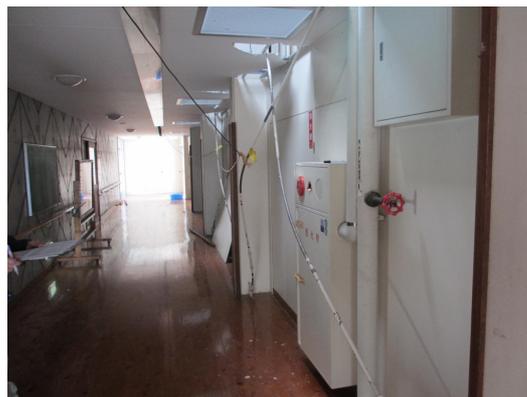
【構造被害】すべてのブレースで降伏及び伸びが観察され、大きくたわんでいる。また、それらのブレース接合部やブレース材で破断は見られなかった。

写真 5.4-119 1階の大きくたわんで変形したブレース

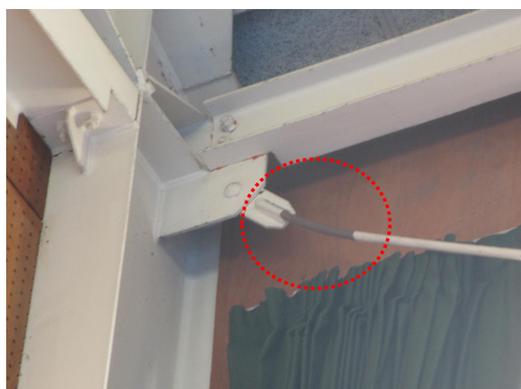
写真 5.4-120 ブレース端部の塑性化の様子

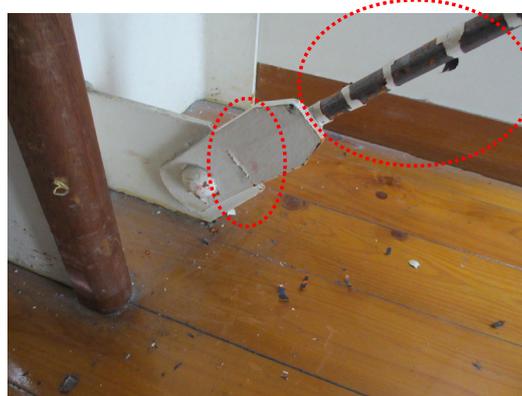
写真 5.4-121 ブレース端部の塑性化と羽子板の曲がり

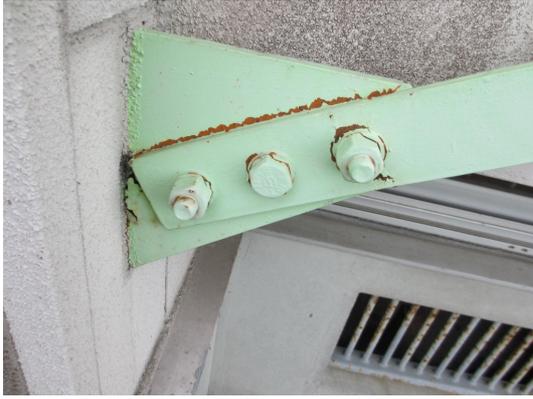
写真 5.4-128 ブレース接合部におけるブレースのわずかな滑り

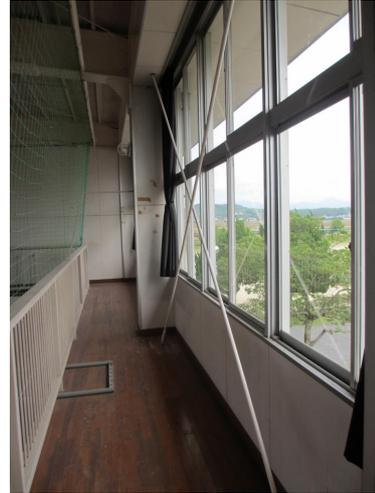
写真 5.4-129 2階のブレースのわずかなたわみ

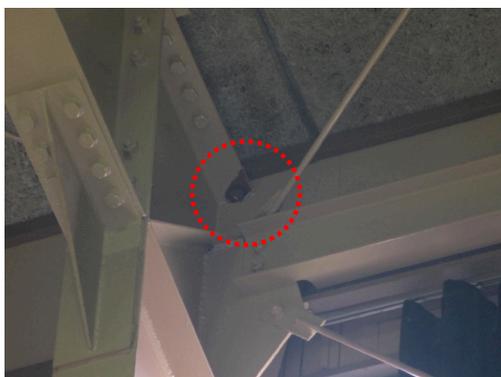
【構造被害】妻面の鉛直ブレースでは丸鋼ブレースで2箇所、ブレースのボルト破断が見られた。桁行き方向の鉛直ブレースでは、2階ブレースにわずかなたわみが生じている程度。また、屋根面水平ブレースでは2箇所ボルト破断が見られた。ボルト破断した妻面の鉛直ブレースと屋根面水平ブレースは、耐震改修前のものがそのまま設置されていたものである（耐震改修により桁行き方向の鉛直ブレースは全て交換されていたが、妻面の鉛直ブレースと屋根面水平ブレースは新設または交換されおらず、改修前のブレースがそのまま設置されていた）。

写真 5.4-135 取り替えられていない屋根面水平ブレースのボルト破断

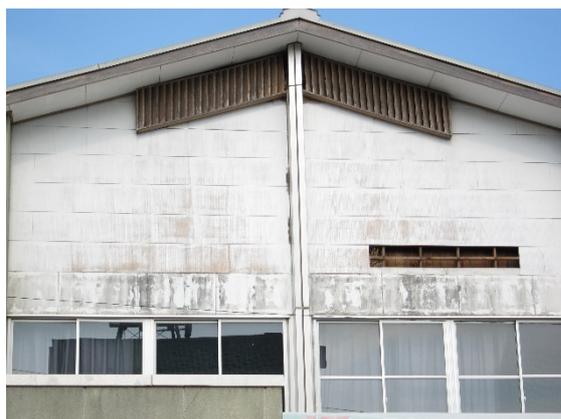
【非構造部材の被害】妻面の外装材の脱落1箇所、窓ガラスの損傷1箇所などが確認された。

写真 5.4-136 妻面の外装材の脱落

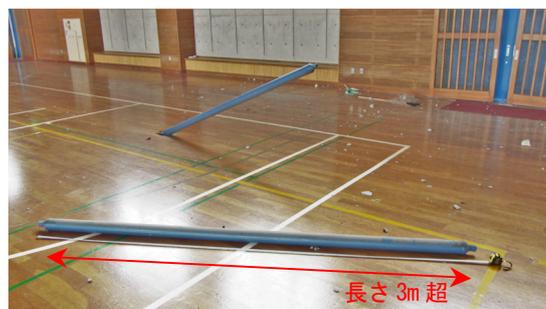
【構造被害】立体トラスの構成部材に座屈、破断が生じ、アリーナ床面に部材が落下していた（下弦材5本、上弦材1/2本（部材中央で破断したものの片方）、斜材0本）。またトラス支承部の損傷によると思われるモルタル（支承部を直接目視で確認できていない）や、トラスまわりに付いていたと思われる金具がアリーナ床面に多数散乱していた。

写真 5. 4-143 落下した立体トラスの部材 (奥の部材は床に突き刺さっている)

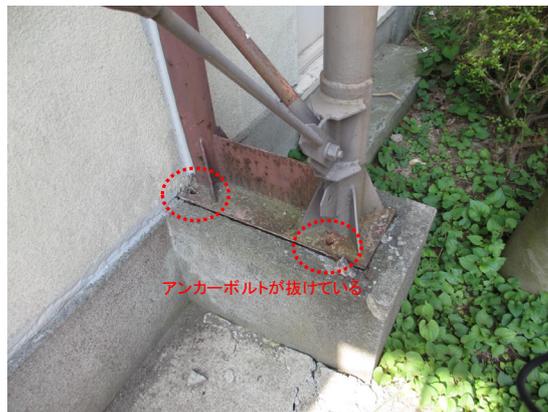
【構造被害】桁行き方向の鉛直ブレースは、ほぼ無被害。ラチス形式の柱の柱脚で 1 箇所アンカーボルトの破断が見られた。屋根面水平ブレースは無被害であった。

写真 5. 4-150 柱脚のアンカーボルトの破断

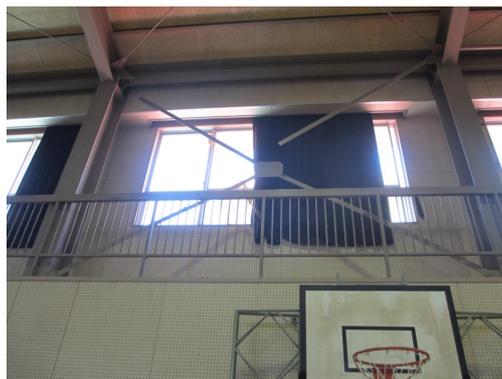
【構造被害】2階の全てのブレース構面でブレース材の破断が観察された。また、1階では1箇所です。ブレース材の破断が観察された。それらは、ブレース孔欠損部の破断、ブレース端部の母材破断である。ブレースの接合部は、保有耐力接合で設計されていると考えられるが、ブレース材自体の降伏に

写真 5. 4-164 2階のブレースの破断

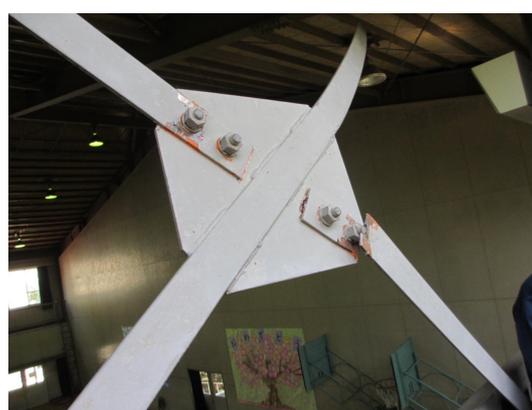
写真 5. 4-166 孔欠損部での破断

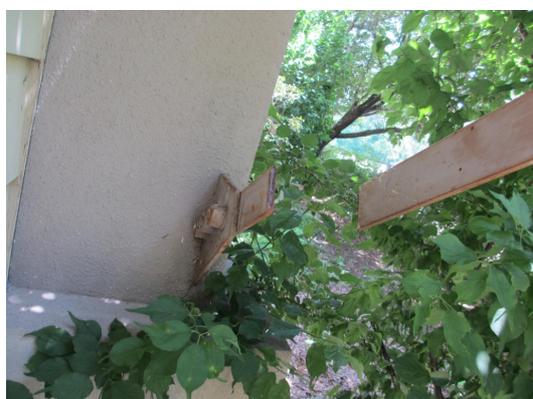
写真 5. 4-167 ブレース端部での母材破断

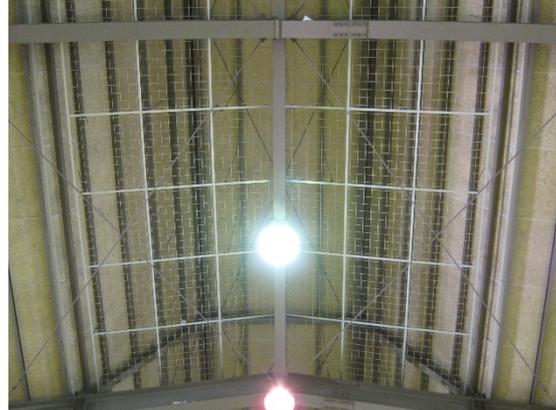
写真 5. 4-168 吊り材が脱落した天井

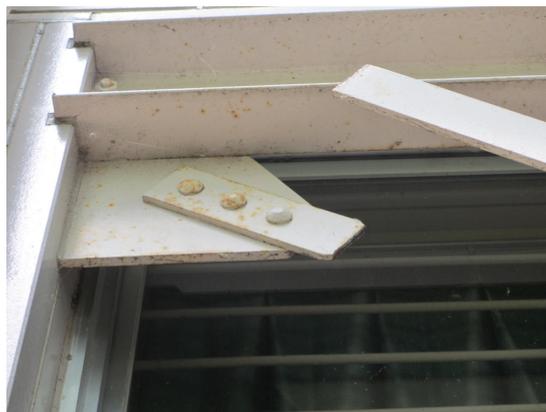
鉛直ブレースについて、破断を伴う大きな被害が見られたものとしては体育館E、F、K、Oである。それらの被害は、丸鋼ブレースのボルト破断、平鋼ブレースのボルト孔欠損部またはブレース端部の母材の破断である。平鋼ブレースの被害は、耐震改修により取り替えられたブレースでの被害である。それらの被害写真を、写真5.4-172～174に示す。これらの被害では、ブレース材自体の伸びや降伏したと思われる痕跡が目視では確認できなかった。一方、ターンバックル付き丸鋼ブレースが使われていた体育館Iでは写真5.4-175に示すように、ブレースの大きなたわみ、変形、伸びが観察されたが接合部等で破断していなかった。このような鉛直ブレースの被害は、2011年東北地方太平洋沖地震等の地震被害でも観察されている^{5.4-3)}。

写真5.4-173 体育館Fの母材破断

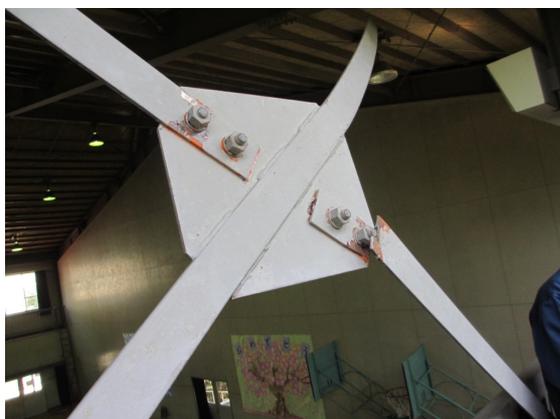
写真5.4-174 体育館Oのブレース孔欠損部の破断

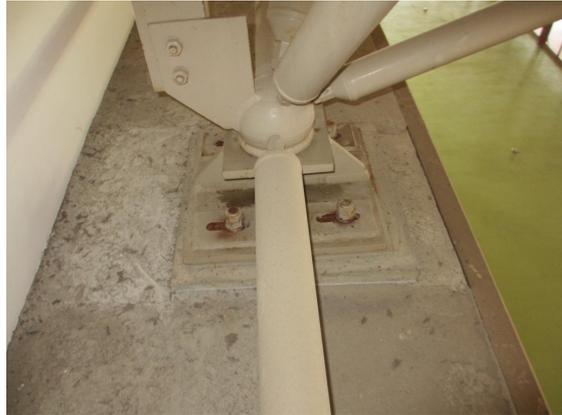
写真 5.4-187 体育館Nの桁行き構面の屋根支承部（長孔の端までボルトが移動）

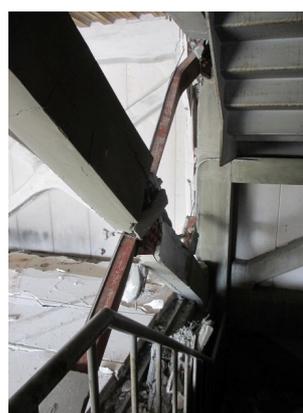
写真 5.4-191 ブレースの耐火被覆の剥落

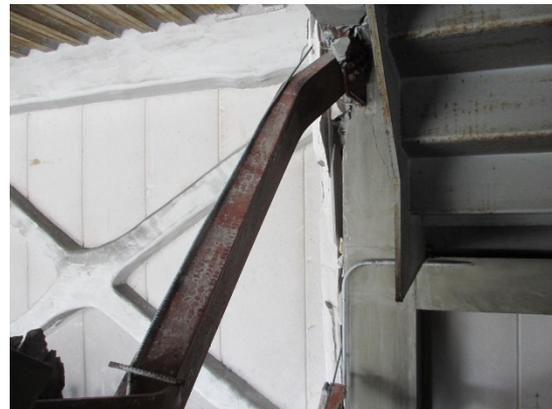
写真 5.4-193 溝形鋼ブレース端部の座屈
