平成 28 年（2016 年）熊本地震建築物被害調査報告（速報）

Quick Report of the Field Survey on the Building Damage
by the 2016 Kumamoto Earthquake

国土交通省 国土技術政策総合研究所

国立研究開発法人 建築研究所

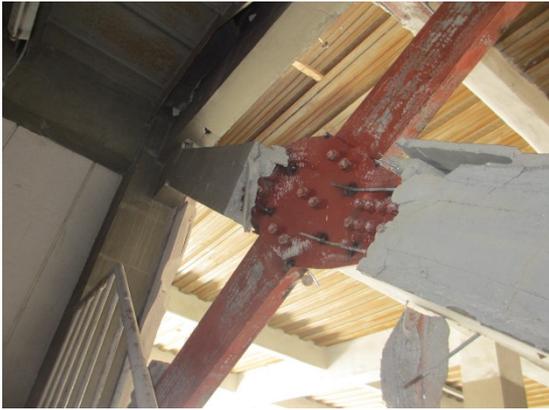
写真 5.4-194 ブレース交差部のガセットプレート接続部の座屈

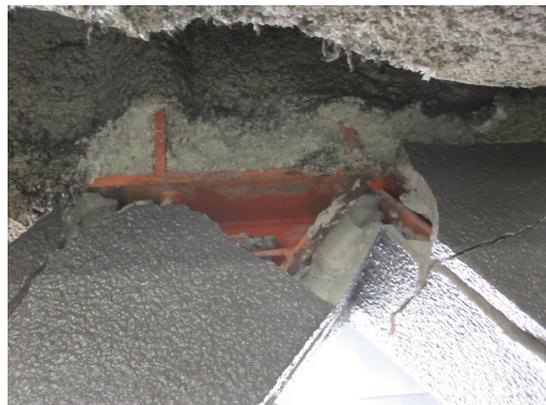
写真 5.4-198 ブレース交差部の耐火被覆の剥離

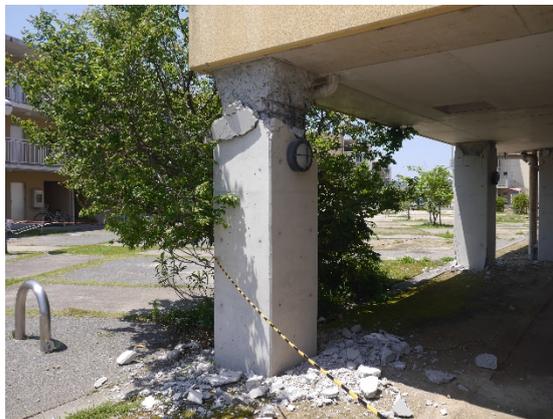
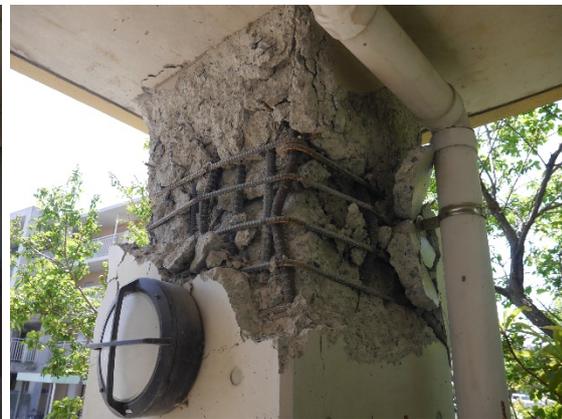
被災度区分判定基準^{5.5-1}に従い、部材損傷度を判定した結果を図5.5-3に示す。1階柱は、主筋の座屈が多数見られ、一部の主筋は破断していることも確認された（写真5.5-4、写真5.5-5）。このような被害は主に柱頭部で確認されたが、一部の柱では柱脚部でも同様の被害が生じている。

写真5.5-4 X11-Y1 柱（柱頭破壊、軸支持能力低下、損傷度V）

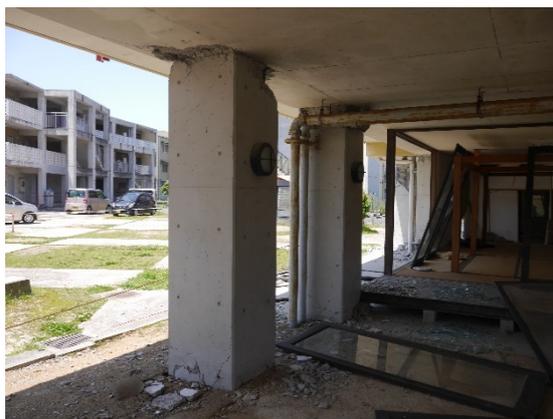
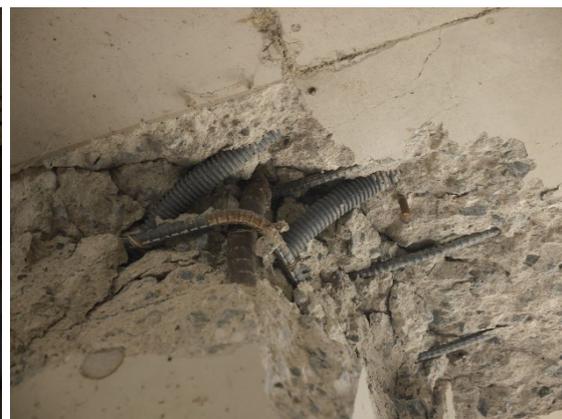
写真5.5-5 X5-Y2 柱（柱頭破壊、主筋の座屈・破断、損傷度IV）

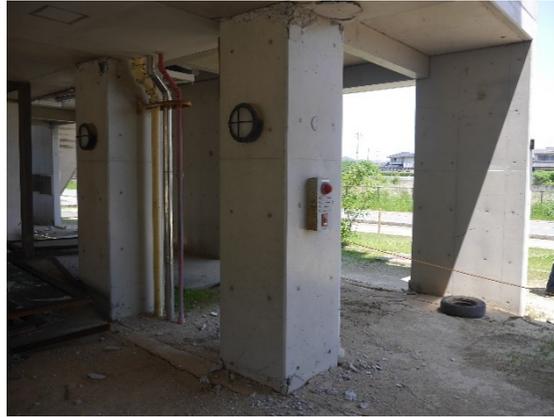
写真5.5-6 X5-Y3 柱（曲げ降伏、損傷度Ⅲ）

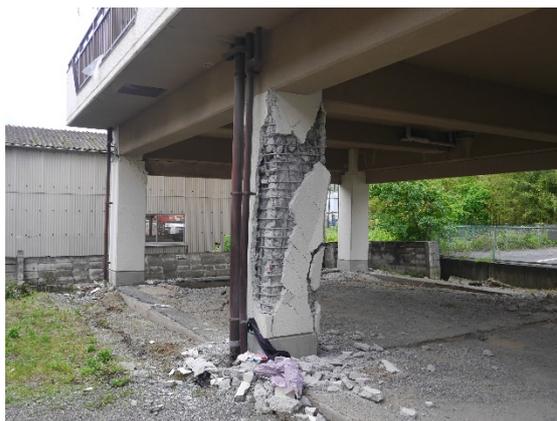
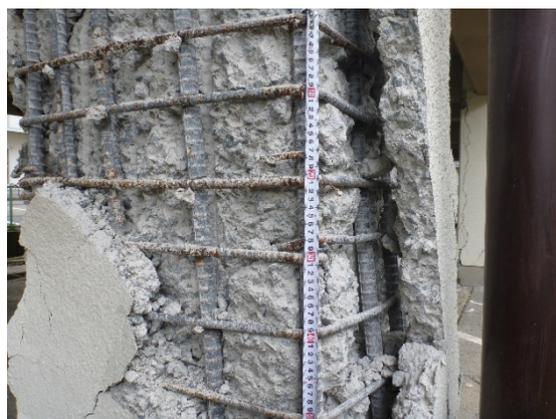
1 階柱は、北側角の階段室側から遠い構面の柱に被害が集中しており、ねじれ挙動が生じていることが推察される。X2 構面柱がもっとも損傷度が高く、軸支持能力が明らかに低下していることが確認できる(写真 5.5-12)。X1 構面の隅柱は、柱頭部からやや接合部側に入った位置で曲げ破壊が生じている(写真 5.5-13)。X3 構面の柱は付着割裂破壊が生じている(写真 5.5-14)。

写真5.5-12 X2-Y1 柱 (付着割裂破壊、コアコンクリートの剥落、損傷度V)

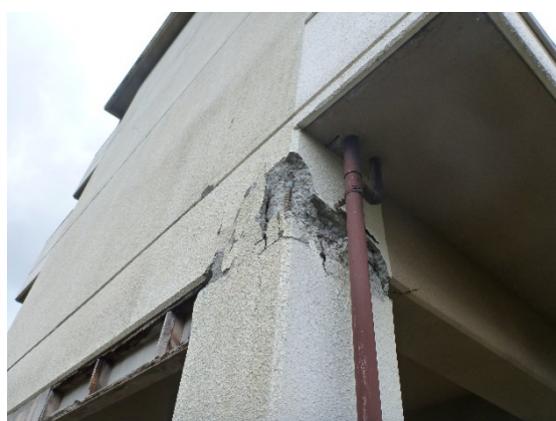
写真5.5-13 X1-Y1 柱 (隅柱、柱頭部曲げ破壊、損傷度IV)

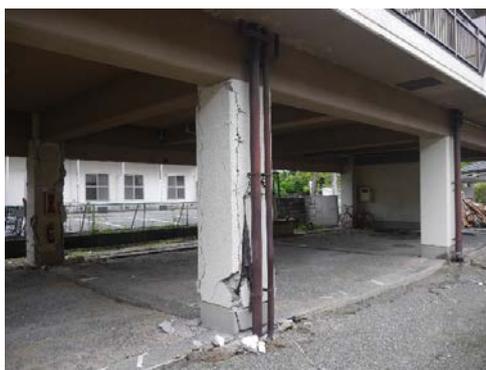
写真5.5-14 X3-Y1 柱 (付着割裂破壊、損傷度IV)

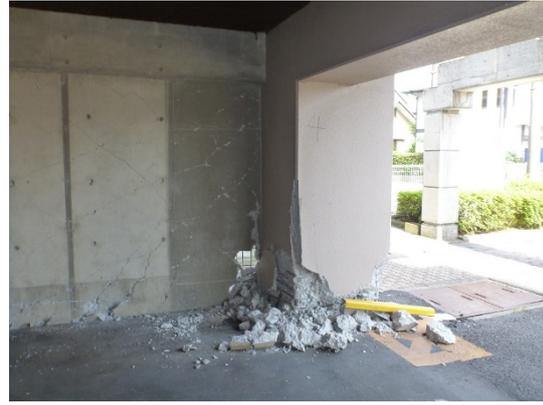
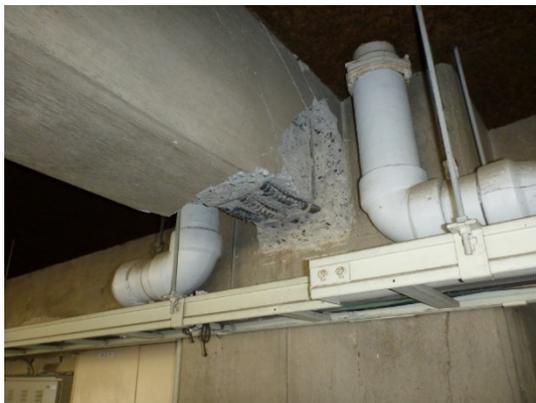
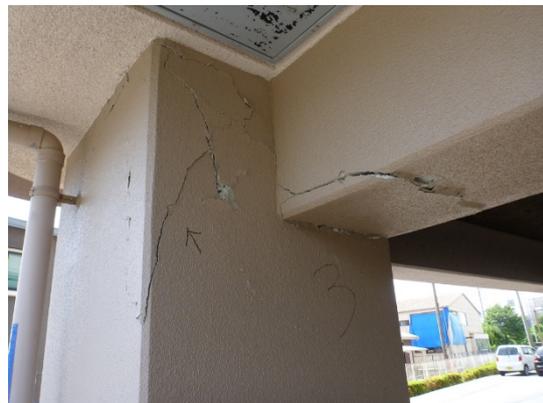
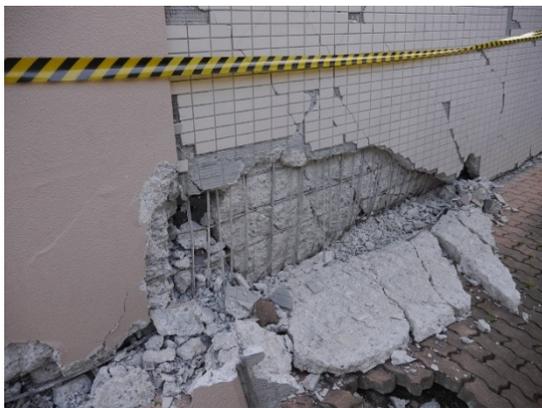
写真5.5-18 各部材の損傷

被災度区分判定基準^{5.5-1}に従い、被害が最も大きい1階について、部材損傷度の判定を行った。図5.5-6中に判定した損傷度を示す。柱の損傷度と比較して、大梁や柱梁接合部の損傷度が大きい場合には、これらの損傷度を柱の損傷度に読み替えた。代表的な部材の損傷状況を写真5.5-18に示す。10本の柱のうち、3本の柱の損傷度がVとなった。1本(X4Y2)は中心高さ付近で、1本(X5Y1)は脚部で破壊し、コンクリートが剥落すると共に主筋が座屈した。また、もう1本の柱(X3Y2)では、柱自体の損傷度はIIに留まったが、張間方向の大梁の下端筋が座屈したため、損傷度をVとしている。また、隅角部の柱(X1Y1)では、大梁が偏心して取り付けいた柱梁接合部でひび割れ幅が2.0mmを超えるひび割れが確認されたため、損傷度をIVとしている。

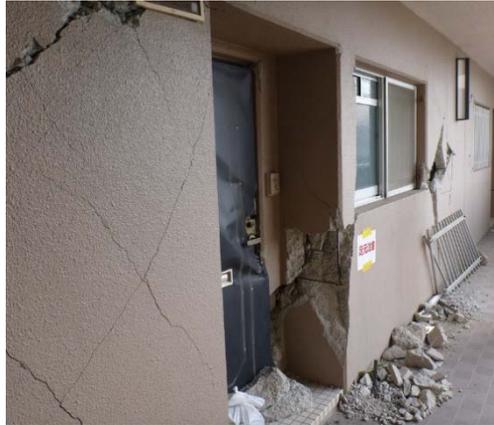
上階の桁行方向の共用廊下側の構面でも、1階と同様に柱際に部分スリットが設けられていたが、特に2、3階では、コンクリートの剥落を伴うような袖壁、腰壁、方立壁の被害が見られた。また、柱の損傷度がVと判定され、柱や大梁が大きな損傷を受けた張間方向のX3、X4構面では、スパン中央付近で2階大梁に数センチ程度の鉛直たわみが生じていることを確認している。

写真5.5-19 2階共用廊下側の方立壁の被害

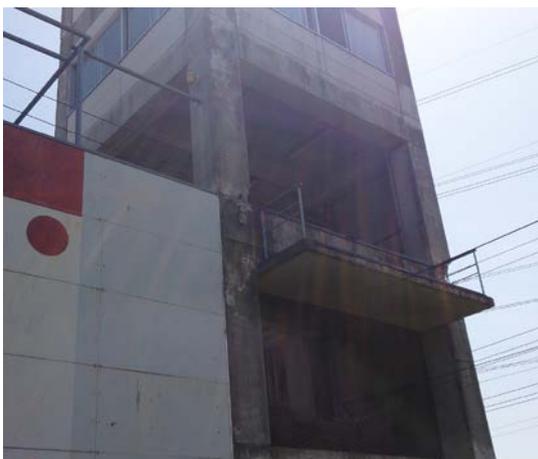
写真5.5-20 前震後の主訓練塔の被災状況

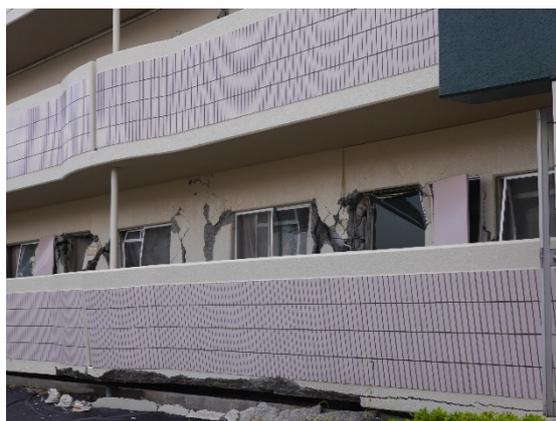
被害は1階が最も大きく、共用廊下側の構面では、方立壁の多くがせん断破壊しており、ドアや窓枠が大きく変形していた（写真5.5-27）。また、袖壁の柱際には部分スリット（スリット深さ35mm以上）が埋め込まれており、付近に損傷が集中していた。コンクリートが剥落した箇所では、方立壁の壁筋や腰壁、垂れ壁の曲げ補強筋が座屈していた。柱に関してはカバーコンクリートが剥落した程度であり、主筋の座屈も見られなかったが、柱梁接合部にひび割れが確認された。

写真5.5-27 非構造壁の損傷

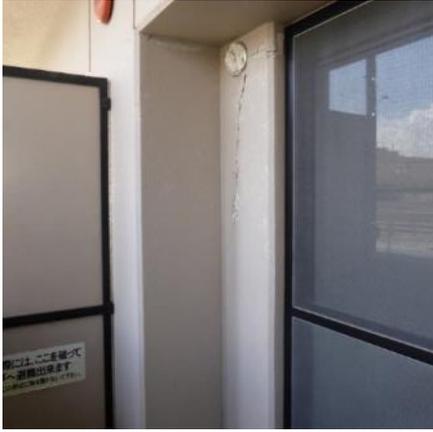
被害は 2 階が最も大きく、桁行方向共用廊下側の構面では、柱、袖壁、方立壁の多くがせん断破壊しており、コンクリートの剥落、鉄筋露出、非構造壁縦筋の座屈が見られた (写真 5.5-31、写真 5.5-32)。柱がせん断破壊した原因は、柱に取付く腰壁端部の横筋は柱内に定着されていなかったものの、腰壁が柱の水平変形に抵抗したことで、柱が短スパン化 (柱幅 550~600mm 程度、柱の可撓長さ 1,000mm 程度) したためと思われる。なお、柱の主筋は D25、中間部のせん断補強筋で D13@100 であった。一方、腰壁のないバルコニー側の柱には損傷が見られなかったが、方立て壁は共用廊下側と同様のせん断破壊と袖壁のスリーブ孔位置からの鉛直方向のひび割れが見られた (写真 5.5-33、写真 5.5-34)。また、ピロティ構造である 1 階は桁行方向の柱に取付く耐力壁端部にせん断ひび割れが見られた以外は、顕著な損傷はなかった (写真 5.5-35)。

写真5.5-33 バルコニー側柱と袖壁の鉛直ひび割れ

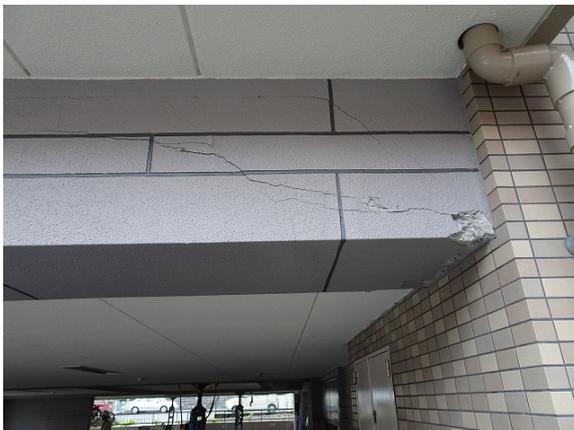
被害の特徴は、張間方向中構面における2階大梁端部でのせん断破壊である(写真5.5-40)。当該大梁(梁せい750mm×梁幅600mm)の柱際から800mm離れた位置の直交方向には、桁行方向大梁に平行して梁が取り付けられているが、この梁が当該大梁の地震時の変形を拘束したことで短スパン化し、大梁端部でせん断破壊が生じたものと推定される。また、張間方向両妻構面の大梁には、中構面にあるような梁は取り付けしていないものの、その端部にはせん断ひび割れが生じていた(写真5.5-41)。なお、張間方向の大梁では、このせん断破壊によってたわみが生じているため、その対策として仮設の支保工が設けられていた(写真5.5-42)。

写真5.5-41 張間方向妻構面2階大梁端部のせん断ひび割れ

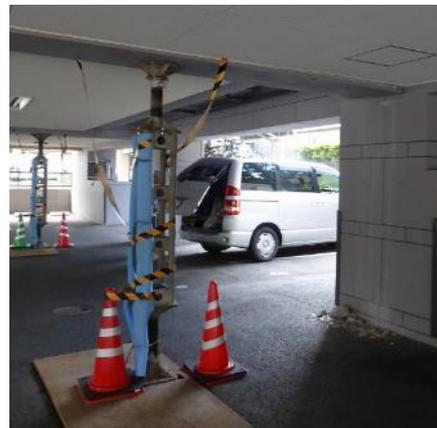
写真5.5-42 支保工による張間方向大梁のたわみ対策

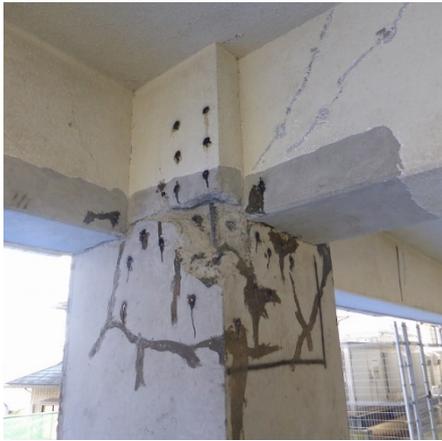
1 階の構造被害としては、柱頭の大梁が取り付けられない非拘束領域におけるコンクリートの剥落、鉄筋露出、また、柱脚コンクリートのひび割れ、剥落が一部で見られた(写真 5.5-46、写真 5.5-47、写真 5.5-48、写真 5.5-49)。全ての柱および梁端に幅 0.2~0.6mm 程度、一部で幅 1mm 超のひび割れがあるほか、垂れ壁端部が損傷し、コンクリート剥落、鉄筋露出が見られた。また、桁行方向構面外の非構造壁は、せん断ひび割れが全面的に見られた。本建築物の南東側は、擁壁が設けられた崖地があり、1 階土間スラブにひび割れが見られたが、柱の傾斜は確認されなかった。

写真5.5-46 1階柱頭のコンクリート剥落
と鉄筋露出

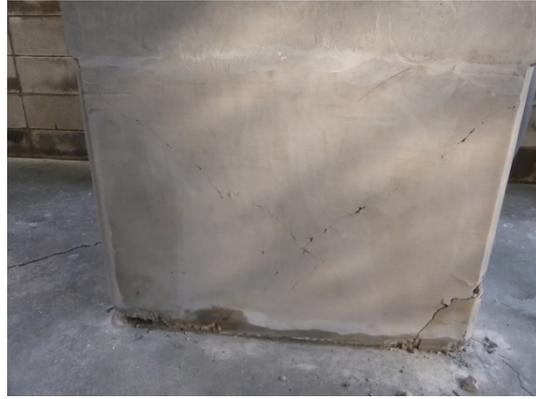
写真5.5-47 1階柱脚のせん断ひび割れ

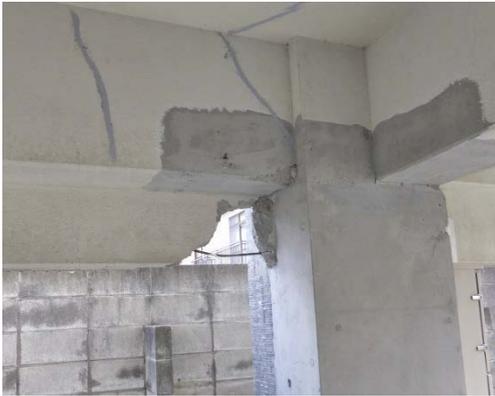
写真5.5-48 垂れ壁端部のコンクリート剥
落、鉄筋露出

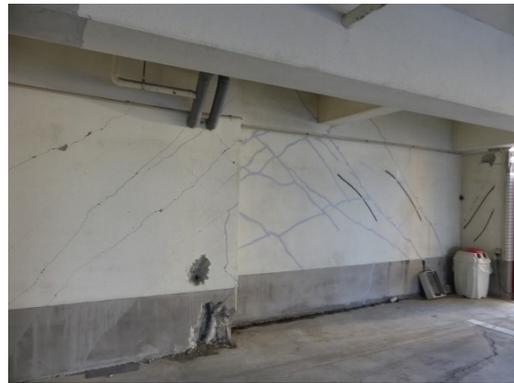
写真5.5-49 桁行方向構面外の非構造壁
のせん断ひび割れ

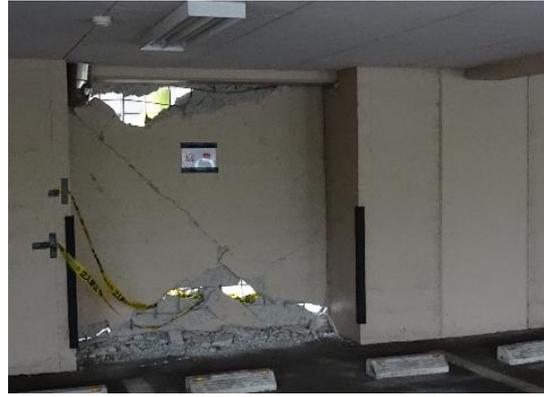
1 階の構造被害としては、一部の柱、梁にかぶりコンクリートの剥落が見られたが、多くは 0.2mm 以下の曲げひび割れやせん断ひび割れであった。また、桁行方向の一部の柱には非構造壁が取り付けられ、部分スリットと思われる構造目地が設けられていたが、スリット深さが 20~30mm で十分な絶縁効果を発揮できず壁にせん断破壊が生じていた。このほか、当該壁の柱への振れ止め筋 (D13@400~500mm) が抵抗したことによるものと思われる柱のかぶりコンクリートの剥落が見られた (写真 5.5-52、写真 5.5-53)。

写真5.5-53 1階桁行方向の非構造壁の
せん断破壊

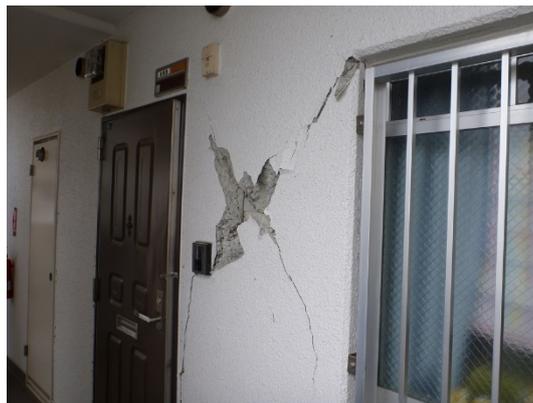
北側の桁行方向の共用廊下側の構面では、方立壁が多く配置されており、1～8 階において方立壁にせん断ひび割れが発生していた (写真 5.5-65)。一部の方立壁では、コンクリートが剥落し、鉄筋が露出していた。現地で計測した壁厚は 150mm であった。一方、南側の桁行方向のバルコニー側の構面では、袖壁が多く配置されていたため、共用廊下側の構面と比較すると損傷が小さかった。また、張間方向の妻壁でも、複数層に渡って、開口に挟まれた部分でせん断ひび割れが発生していた (写真 5.5-66)。

写真5.5-65 桁行方向の共用廊下側の構面における方立壁の被害

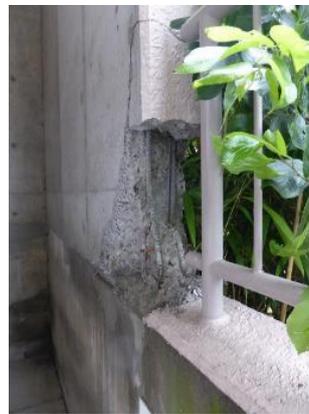
当該住棟の 1、2 階はピロティ構造の駐車場階であるが、桁行方向の構面外の一部の非構造壁脚部にコンクリートの剥落や鉄筋露出が見られた他は、張間方向には袖壁や RC ブレースが配置されており、構造的な被害としては、一部の柱、袖壁端部、梁端部に 0.3mm 以下の曲げひび割れやせん断ひび割れが見られた程度であった。

写真5.5-72 駐車場の桁行方向非構造壁の損傷

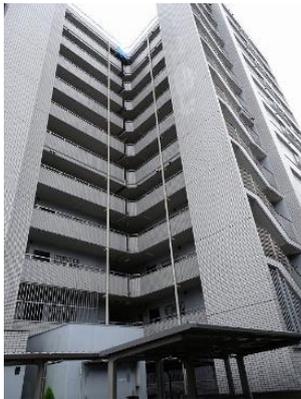
写真5.5-73 南側建築物の北面とエキスパンションジョイント部

主な被害は、南側にある住棟の張間方向が南面（白川側）に傾斜していることと、エキスパンションジョイント部の損傷・脱落である。一部の階の方立て壁および戸境壁に軽微なせん断ひび割れが見られた以外は、柱、梁に構造的な損傷は見られなかった。また、北側の住棟はほぼ無被害である。

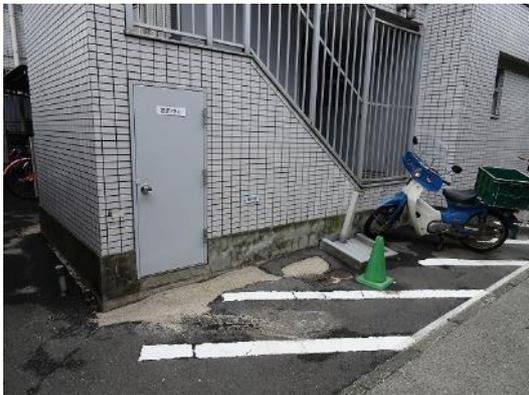
周辺の状況は、表層のアスファルト路盤に若干の凹凸が見られたが、建築物外周と地盤面には明らかな高低差や段差などは生じておらず、建築物もしくは地盤が沈下していることを示す事象は確認できなかった（写真5.5-75）。本建築物の1階柱が傾斜する方向に近接して設けられているコンクリートブロック壁には、その頂部から組積体の破壊を伴うせん断ひび割れが生じていた（写真5.5-76）。なお、周辺にある建築物で、沈下や傾斜が生じているとの情報は確認されていない。

写真5.5-75 表層アスファルト路盤の凹凸

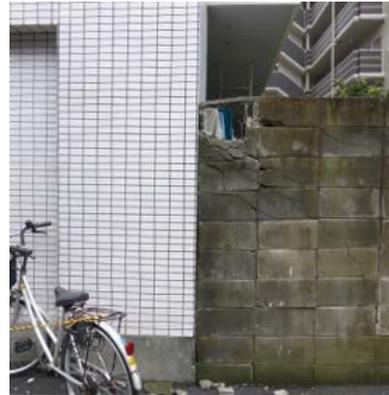
写真5.5-76 柱の傾斜方向 (写真矢印) にあるコンクリートブロックの破壊とせん断ひび割れ

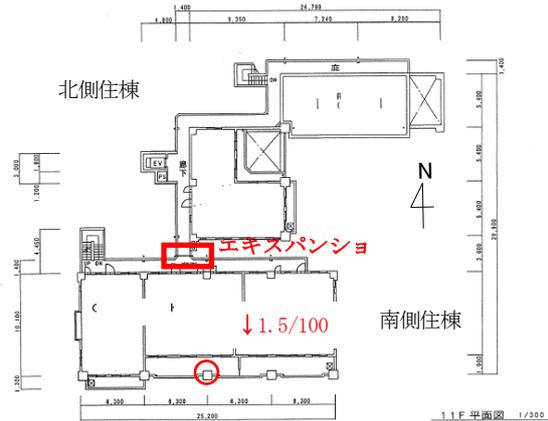
は張間方向に 1.5/100 の傾斜が確認された (図 5.5-21、図 5.5-22)。なお、いずれも桁行方向側への傾斜は確認されなかった。基礎構造の沈下・傾斜による被災度区分判定^{5.5-1}によれば、1.5/100 の傾斜は「大破」に該当する。しかし、傾斜を測定した柱の仕上げ面には若干の不陸があり、本測定方法による精度は必ずしも十分ではないので、判定結果は参考扱いとする。

図5.5-21 傾斜の測定位置・傾斜角(1階)

図5.5-22 傾斜の測定位置・傾斜角(11階)

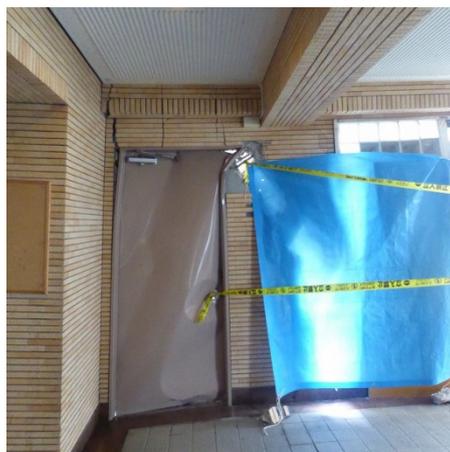
1階エントランスホールと住棟本体をつなぐ小梁は、住棟側端部の下端から上端にかけて幅30mm程度の亀裂が生じていた。また、小梁周辺のスラブの下端にも、小梁端部位置から桁行方向大梁に沿って2.5mほどの長さで最大幅50mmほどの亀裂が生じていた(写真5.5-80、写真5.5-81、写真5.5-82)。

写真5.5-81 1階エントランスホール内部と住棟本体（左側）をつなぐ梁端の大きな残留ひび割れ

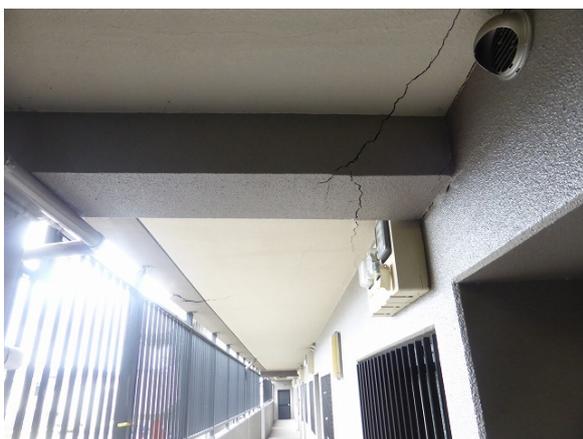
写真5.5-82 1階エントランスホールと住棟本体をつなぐ小梁およびその周辺スラブに生じた曲げひび割れ

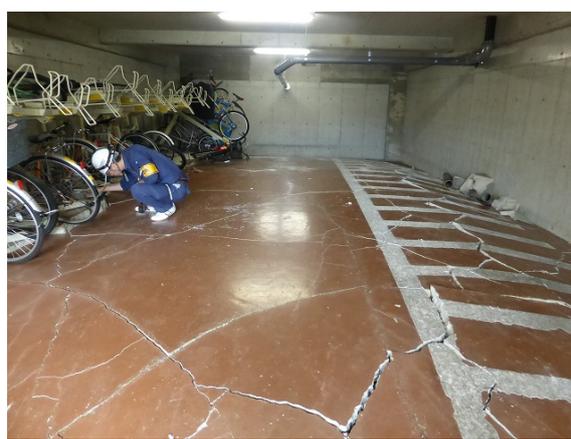
1階駐輪場土間スラブは、スラブ端部とスラブ中央では300mm程度の高低差が生じ、亀甲状の亀裂が見られた(写真5.5-83)。なお、土間スラブは無筋コンクリートである。1階住戸のフローリング床は、スラブ端部とスラブ中央では120mm程度の高低差が生じていた。木間仕切り壁は軸方向の圧縮側の変形によって損壊していた(写真5.5-84)。なお、桁行方向構面内に玄関ドアがあるが、その開閉

写真5.5-83 1階駐輪場土間スラブの上方向への残留変形と大きなひび割れ

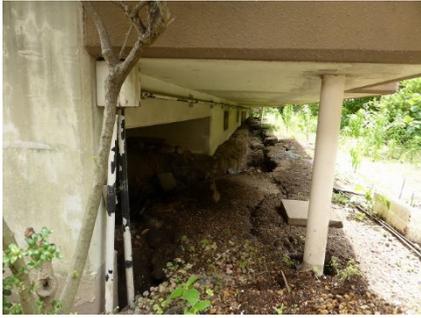
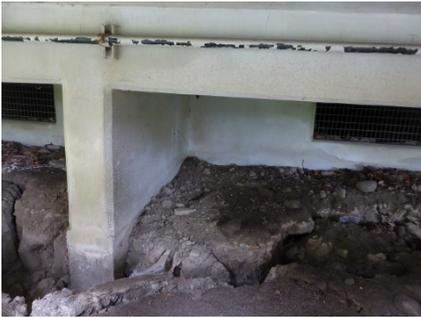
被害は、建築物外周部の地盤の亀裂(写真 5.5-92、写真 5.5-94)と基礎立上り部の損傷(写真 5.5-93)である。建築物外周部の地盤の亀裂は、南面および北面の桁行方向の基礎立上り部に接する範囲に沿って顕著であり、最大で 0.6m 程度の幅の亀裂が見られた。しかし、東面および西面の張間方向の基礎立上り部周辺には同様の地盤変状は見られなかった。

写真5.5-92 建築部外周部の地盤の亀裂

写真5.5-94 建築部外周部の地盤の亀裂

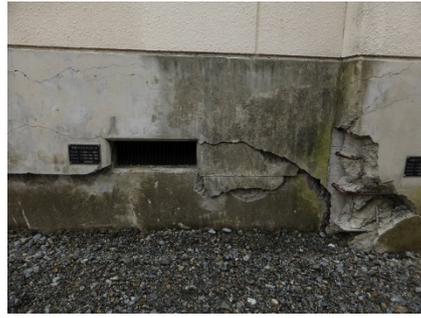
建築物の被害としては、西面の基礎立上り部の換気口周辺にコンクリートのひび割れおよび剥落が見られたほかは、塩化ビニル製の雨水管に位置のずれや継手部での損傷があった程度で、上部構造としての被害は傾斜も含めて外観からは確認できなかった。

写真5.5-93 基礎立上り部の損傷

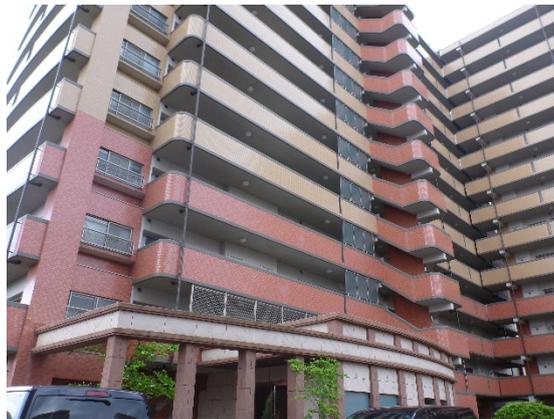
21) 共同住宅U（熊本市中央区、建設年1998年）
本建築物は、13階建てのRC造共同住宅である。建築物平面はL字型の形状をしている。1階はピロティ構造となっていたが、張間方向に耐力壁が配されており、目立った損傷は確認されなかった。2階より上階では、開口部周辺の方立壁が損傷していることが確認された（写真5.5-95）。

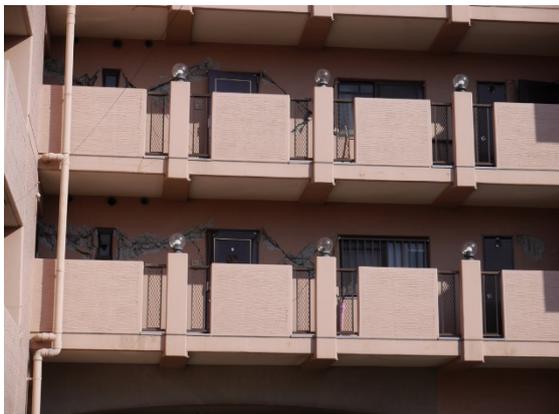
本建築物は11階建てSRC造（一部RC造）の共同住宅である（写真5.5-97、写真5.5-98）。桁行方向の共用廊下側、バルコニー側のいずれの方立壁でもせん断破壊が生じているが、特に共用廊下側の損傷が激しい（写真5.5-99、写真5.5-100）。また、張間方向の一部の方立壁にもせん断ひび割れが発生していた。

写真5.5-99 共用廊下側の方立壁の損傷

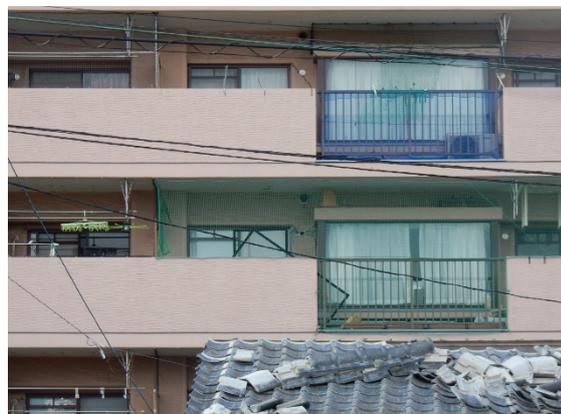
写真5.5-100 バルコニー側の方立壁の損傷

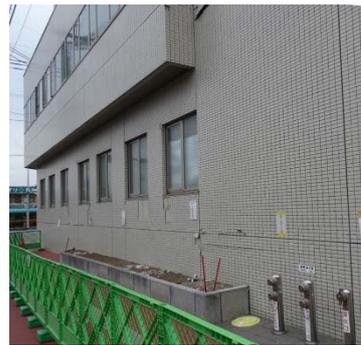
当該建築物では、管理棟や南側病棟の外壁タイルの剥落 (写真 5.5-106)、渡り廊下のガラス破損並びに南側病棟の中間階の廊下に面する非構造壁のせん断破壊 (写真 5.5-107)、柱の軽微な曲げひび割れ及び 1 階天井仕上げ材の脱落 (写真 5.5-108) が確認された。その他、南側病棟の病床ベッド等内容物の移動・散乱によって病院機能が喪失したことから、入院患者を移動したとのことである。調査時点において、当該建築物は 1 階のロータリーエリアで外来患者への対応がなされていた。

写真5.5-106 外壁タイルの剥落
 (管理棟南側)

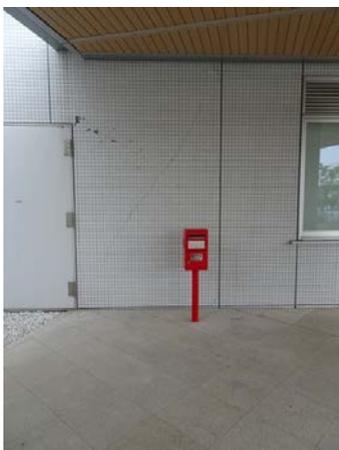
本建築物は、4階建て（地下1階）RC造病院である。当該建築物では、一部の耐力壁にせん断ひび割れと脚部のかぶりコンクリートの剥落（写真5.5-110、写真5.5-111）が見られる他は、窓ガラスの破損（写真5.5-112）・落下や外壁タイルの剥落など非構造部材の損傷が中心である。調査時点において、破損した窓ガラス部分は木製パネルで応急的に養生がなされ、病院としては継続使用されていた。

写真5.5-111 耐力壁のせん断ひび割れ

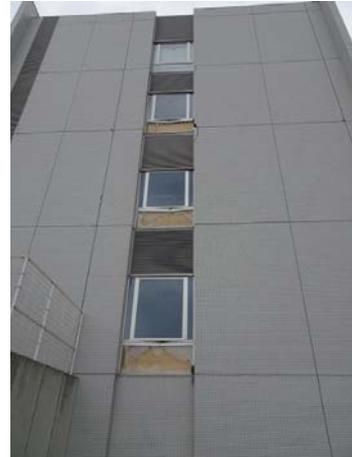
写真5.5-112 境界梁部分にある窓ガラスの破損・落下

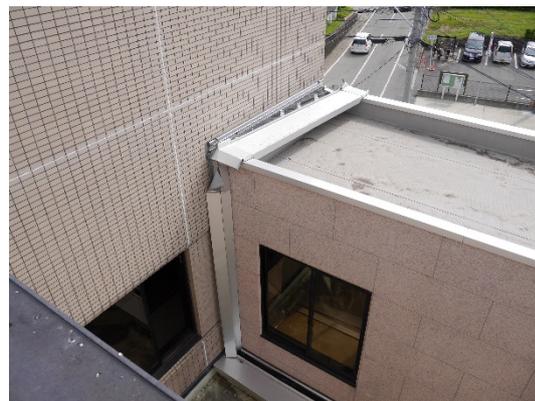
本建築物は、RC 造 2 階建て建築物が渡り廊下でつながる構造となっている (写真 5.5-113)。建築物脇に地震計が設置されており、4 月 16 日の地震で震度 7 を記録している。外壁面に軽微なせん断ひび割れが生じているが、全体的に構造部材の被害は少ない (写真 5.5-115)。増設された鉄骨造のエレベータ棟は本庁舎とエキスパンションジョイントで接続されているが、エキスパンションジョイント部が破損している (写真 5.5-116)。設備被害としては、会議室や居室の天井部の換気口が破損し、一部落下している。

写真5.5-116 エキスパンションジョイントの破損

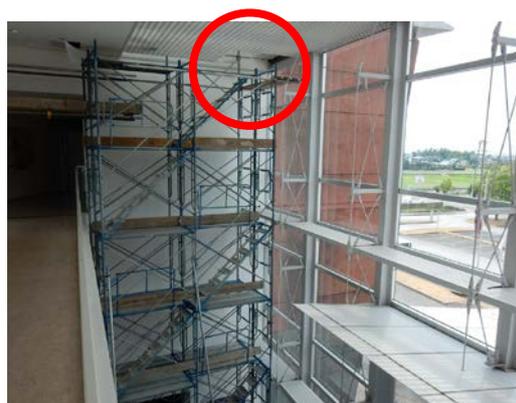
本建築物は、3 階建ての RC 造庁舎である (写真 5.5-119)。エントランス屋上や 3 階渡り廊下の鉄骨梁を支える RC 造コーベルが損傷を受け、コンクリート片が落下したため、一時、建築物の使用を制限していた (写真 5.5-120、写真 5.5-121)。現在、損傷を受けた箇所の補強工事を行っている。その他の部材に目立った被害は生じていない。

写真5.5-120 エントランス屋根上の鉄骨梁を支える RC 造コーベルの損傷

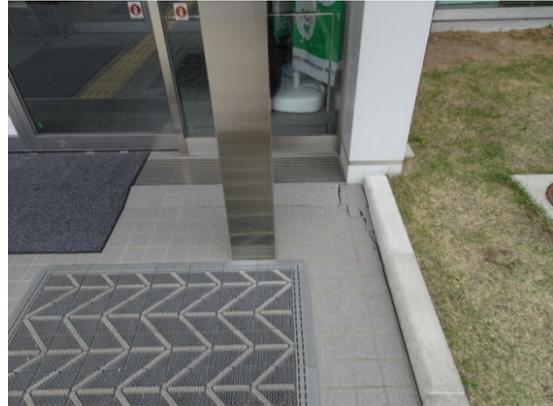
当該建築物では、外周部分の床に周辺地盤の変状によるものと推察されるひび割れが生じている写真 5.5-123、写真 5.5-124)。また 2 棟をつなぐ 1 階廊下に設置された自動扉が開閉障害を起こしていた。構造体には目立った被害は見られない。調査時点において、当該建築物は庁舎として機能していた。

写真5.5-123 エントランス部分の床ひび割れ

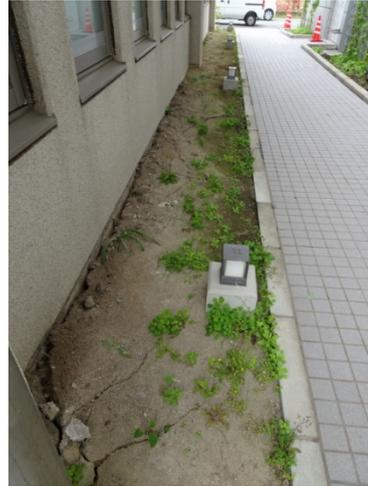
写真5.5-125 建築物に接する地盤のひび割れ

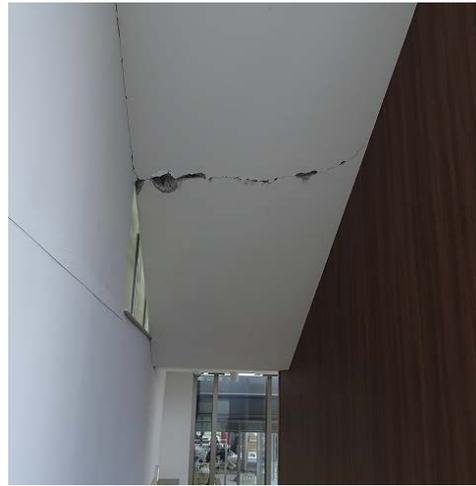
当該建築物では、1 階から 2 階にかかる階段底面にひび割れ及び被りコンクリートの剥落 (写真 5.5-127) が確認された。また構造体に目立った被害はなかったが、1 階の非構造壁脚部のかぶりコンクリートが一部剥落 (写真 5.5-128) し、内部の鉄筋が見える状態となっていた。調査時点において、当該建築物は庁舎として機能していた。

写真5.5-127 階段底面に見られたひび割れ

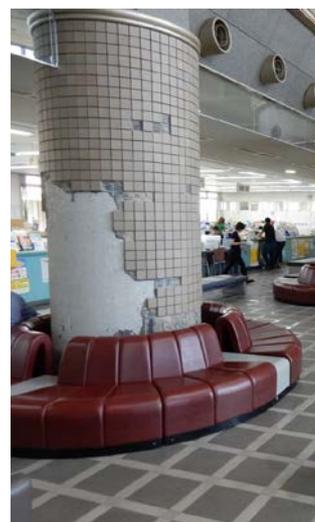
る。建築物内部では、一部の天井材や防煙ガラスの落下、天井の衝突による照明器具の変形等が確認されている。外装や内装に使われているタイルは被災前の調査で浮きがあることが確認されており、1F エントランス内の丸柱では余震で脚部のタイルが脱落している。天井材やタイルに関しては、被災後に落下の恐れがあるものを取り除く作業が行われている。

写真5.5-144 1F エントランス内の丸柱
のタイルの剥落

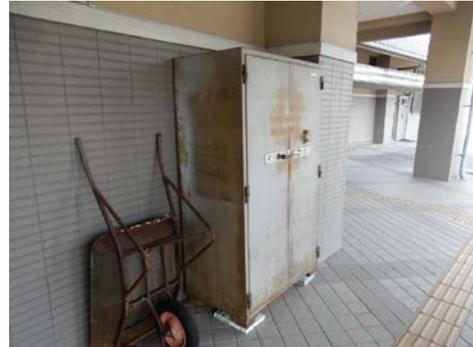
本建築物は RC 造 2 階建ての庁舎である。1 階に設置していた金庫（写真 5.5-148）の転倒があったものの、構造、非構造、設備の被害や建築物周辺の地盤変状は確認できない。

写真5.5-148 転倒した金庫

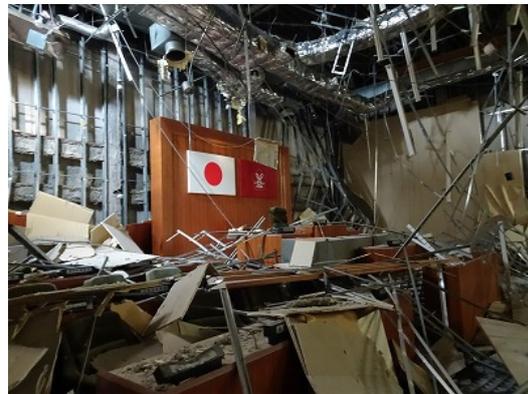
庁舎棟の北側に議会棟があり、2 階で渡り廊下が接続されている。議会棟 2 階の議場の天井が全体的に崩落 (写真 5.5-161) していた。天井パネルは 2 枚貼りで施工されていた。また屋外に設置されていた設備機器が破損 (写真 5.5-162) していた。5 月 10 日時点では、東側に設けられていたエレベータ棟は既に撤去されていた (写真 5.5-163)。

写真5.5-161 議会棟議場の崩落した天井

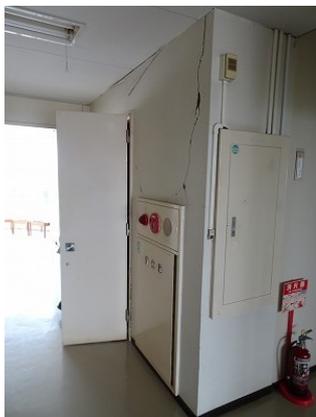
室内の調査は8月中旬に実施した。西側3階の議場は一部の天井材が脱落したため応急措置(写真5.5-166、写真5.5-167)がなされていた。天井材は石膏ボード1枚貼りであった。また円形の照明を覆うプラスチックの板材が脱落していた。3階の廊下部分にある非構造壁のひび割れ損傷やトイレ内のタイルの剝落が確認された(写真5.5-168)。また同3階の室内に設置されたキャビネットの天端部分の天井材に損傷(写真5.5-169)が確認された。2階部分においては、破損したガラスは既に新しく

写真5.5-168 非構造壁の損傷

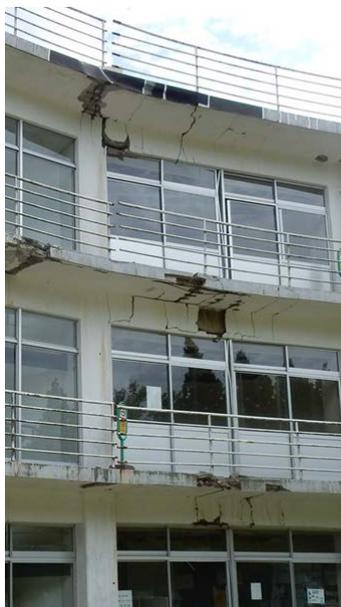
ブレースによる耐震改修が行われていない中央付近のスパンにおいて、連層に渡って、大梁の破壊が起こっていた（写真 5.5-185）。また、南西構面の正面入り口に近い位置の 1 本の柱がせん断破壊していた（写真 5.5-186）。この柱には鉄骨ブレースによる耐震改修は行われておらず、腰壁によって短柱化していた。室内側の床スラブを見ると、せん断破壊した柱の近傍から部屋の奥の方に床スラブが盛り上がっている箇所があり、地盤変状の影響で破壊した可能性がある（写真 5.5-187）。正面入口内のロビーでは、柱のカバーコンクリートの剥落や大梁の破壊が見られ、地盤変状の影響によって床のタイルが割れていた。また、柱も一部鉛直方向に沈下したと思われる損傷も確認した。なお、建築物の左右と中央で建築物の沈下量を計測したところ、左右は 15cm、30cm の沈下があったが、建築物の中央部分は殆ど沈下がなかったとのことである。

写真5.5-185 大梁の破壊

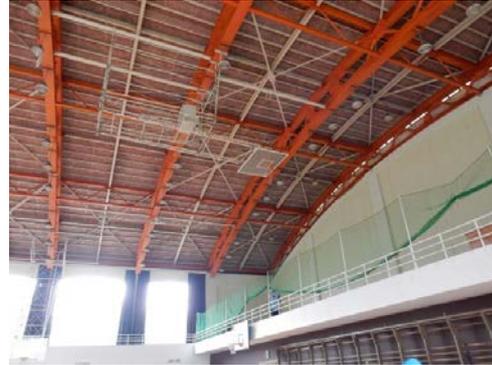
本建築物は RC 造の躯体と S 造の屋根からなる体育館である。RC 造の柱の外側にはバットレスが設けられている。鉄骨屋根には耐震改修により、水平ブレースが設置されている（写真 5.5-189）。また、

写真5.5-189 鉄骨屋根（白色の部材が耐震改修による水平ブレース）

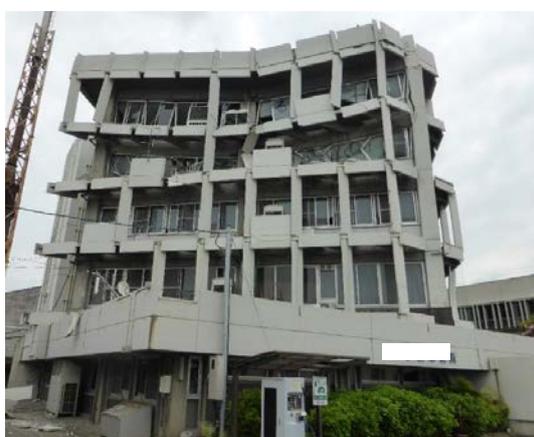
写真5.5-192 外観（南西側）

当該建築物の庁舎棟は、4、5階の内柱及び十字形柱梁接合部の大破により局部崩壊している。また当該柱に接続されている梁も大破し、庁舎棟2階柱脚部に損傷（写真5.5-192）が確認された。さらにコア棟の北構面の2階壁脚部で曲げ圧縮破壊（写真5.5-195）を起し、一部は鉄筋座屈が生じている。庁舎棟とコア棟とは厚さ110mmの床スラブで接続されているが、その接続部には大きなひび割れが発生しており、それらの一体性がどの程度確保されているかは不明である。

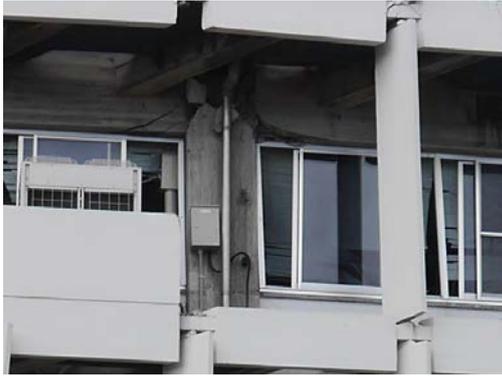
写真5.5-194 西側4階柱-5階梁接合部

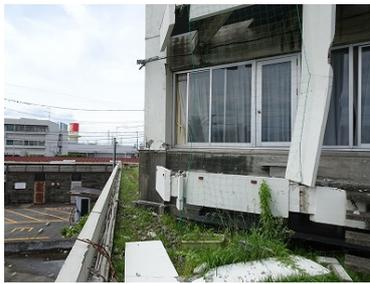
写真5.5-197 南側2階柱脚部の破壊

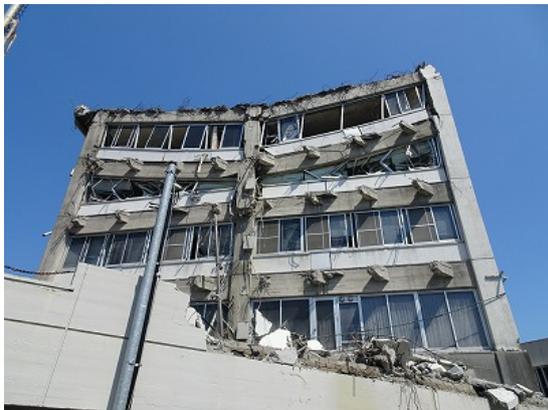
写真5.5-199 一部解体後の外観（南西側）

なお8月中旬の調査において、外壁面の飾り壁および2階庭園部分の解体作業が実施され、外壁面の剛節架構の被害（写真5.5-199～写真5.5-204）が明らかになった。南東南西いずれの4階柱梁接合部が大きく損傷しており、特に南西側4階中央柱両端部の被害が激しい（写真5.5-201）。また東側の4階梁に大きなせん断ひび割れ（写真5.5-204）が確認された。

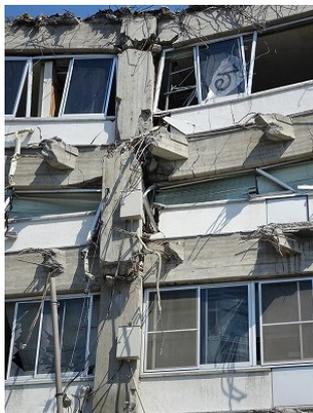
写真5.5-201 4、5階十字形柱梁接合部の損傷（南西側）

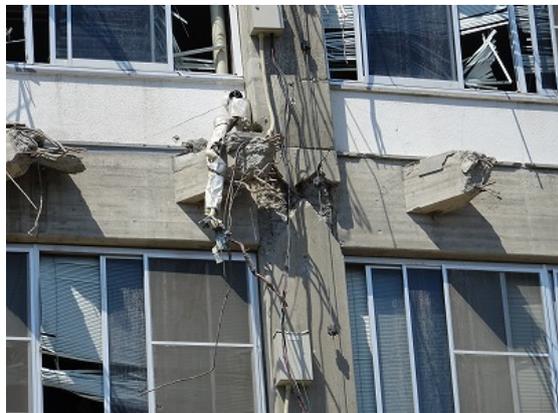
写真5.5-202 4階十字形柱梁接合部の損傷（南東側）

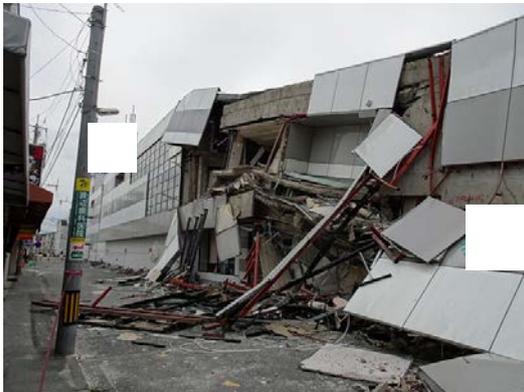
写真5.5-217 外観 (北東面)

当該建築物では、エキスパンションジョイントで分割された西側の RC 造建築物が西側へ層崩壊 (写真 5.5-217、写真 5.5-218) している。エキスパンションジョイント部 (写真 5.5-220) 近くに配置された柱頭部が大きく変形し、鉄筋がむき出し (写真 5.5-221) になっている。

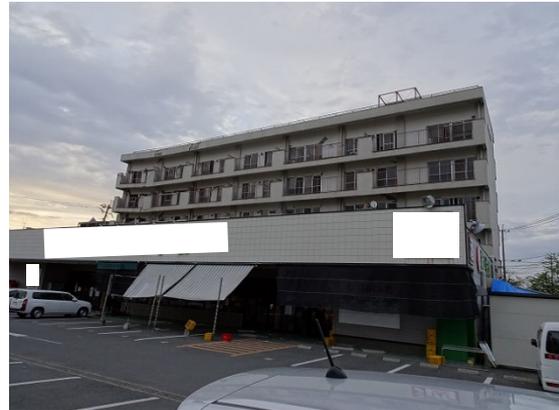
写真5.5-222 外観（南側）

当該建築物では、南側外観を見ると向かって左手（西側）の損傷が激しい（写真 5.5-222）。西側からみると 2 階部分で局所的に崩壊している（写真 5.5-224）。桁行方向の梁端部は曲げ破壊が生じ、また局部崩壊した部分に近い柱及び方立壁にせん断破壊を生じている。また北東側の店舗の 2 階以上にバルコニーがあり、その端部にひび割れ（写真 5.5-223）が発生している。これはバルコニーの一端が住宅側にも固定されていることから、前述の住宅の局所的な崩壊に伴ってバルコニーも強制的に変形したためと思われる。

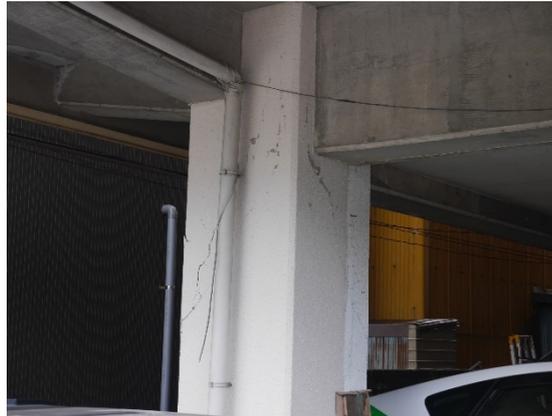
本建築物は 3 階建ての RC 造事務所である。建築物の 1 階ピロティ部分に被害が集中し、層崩壊している（写真 5.5-227）。上階でも、柱にせん断ひび割れが生じていることが確認された（写真 5.5-228）。隣接する RC 造 4 階建て建築物（写真 5.5-227、左奥の建築物）の 1 階部分もピロティ構造となっており、その柱にはせん断ひび割れが生じている（写真 5.5-229）。

写真5.5-229 隣接建築物のピロティ柱のせん断ひび割れ

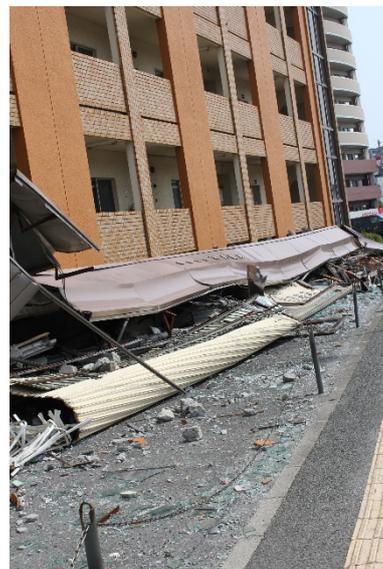
本建築物は、5階建てのRC造で、1階が商業施設、2～5階が共同住宅である。平面形状は長方形である。当該建築物は、1階部分に被害が集中し、層崩壊している（写真5.5-230）。1階柱主筋はD25であり、帯筋はφ9（丸鋼）が200mmピッチ（写真5.5-231）で配されていた。

写真5.5-230 1階の層崩壊

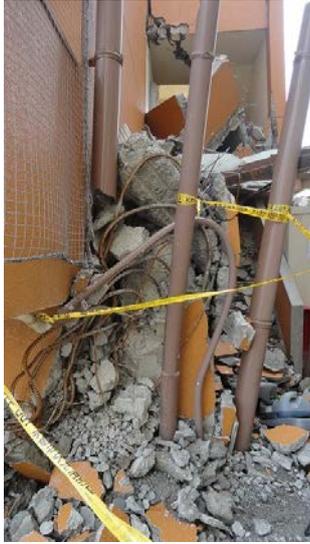
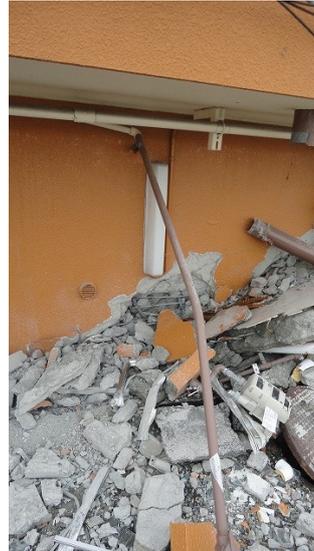
写真5.5-231 層崩壊した1階柱

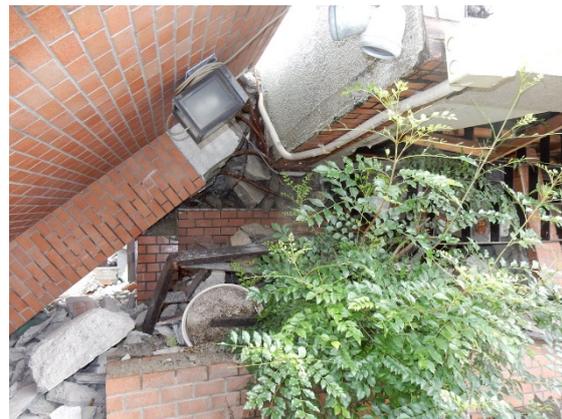
本建築物は3階建てのRC造住宅である。現地で柱の配筋状況を確認したところ、主筋に丸鋼が用いられており、建設年代は古く、旧耐震の建築物であると推定できる。

写真5.5-233 1階柱の配筋

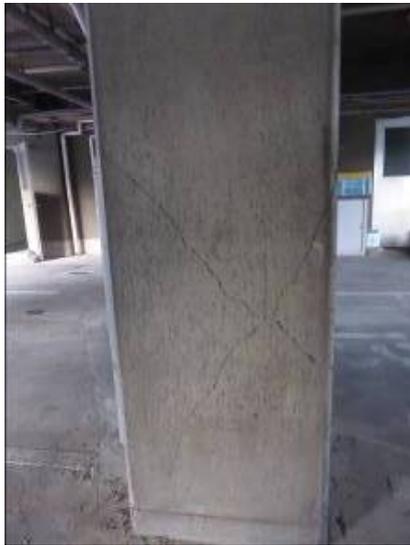
当該建築物で確認された被害の特徴は、1階柱のせん断ひび割れ（写真5.5-240）であり、層崩壊している共同住宅AXとは異なる損傷性状である。なお隣接する共同住宅（写真5.5-241）も1階部分の壁がない下階壁抜け柱を有する構造であったが、損傷は軽微であった。

写真5.5-240 1階柱のせん断ひび割れ

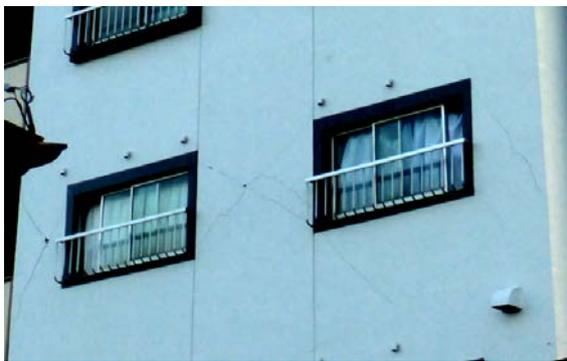
当該建築物では、2階張間方向妻構面の耐力壁にせん断ひび割れ（写真5.5-244）が、2階の梁にもせん断ひび割れ（写真5.5-245）が生じている。1階の耐力壁が隣接する共同住宅AXに比べて比較的多く配置されていることから、層崩壊を免れたものと推察される。

写真5.5-244 張間方向2階の耐力壁と思われる耐力壁のせん断ひび割れ

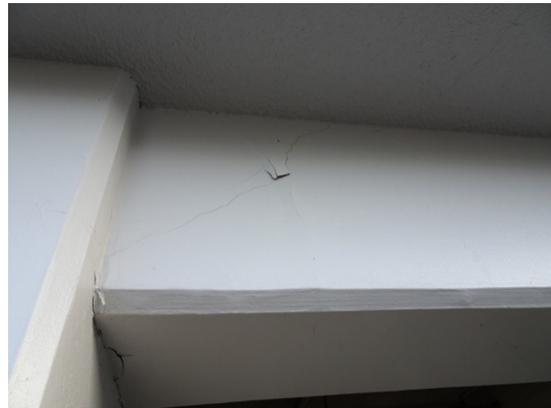
写真5.5-245 桁行方向の梁端のせん断ひび割れ

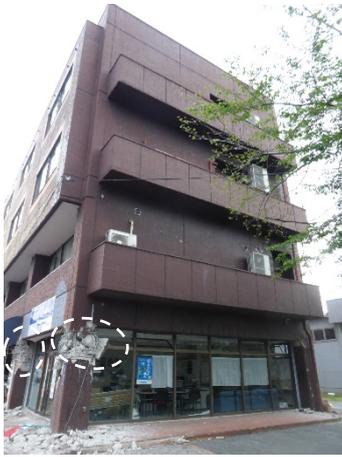
当該建築物は、南東部にある 2 本の 1 階柱頭部がいずれも大破 (写真 5.5-254) している。また北東側の 1 階柱に付着割裂ひび割れ及び 2 階梁端部に破壊 (写真 5.5-257) が生じている。南東側にある 1 階柱頭部が大破した理由として、当該部分が下階壁抜けになっていること、及び北構面に耐力壁が配置されたことでねじれ挙動により大きく変形したためであると思われる。また 1 階の南西部に元の位置から移動したと思われる自動販売機があり、その脚部はコンクリートブロックに固定されていたが、そのブロックそのものが移動していた。

写真5.5-254 外観 (南東側) と大破した 2 本の柱

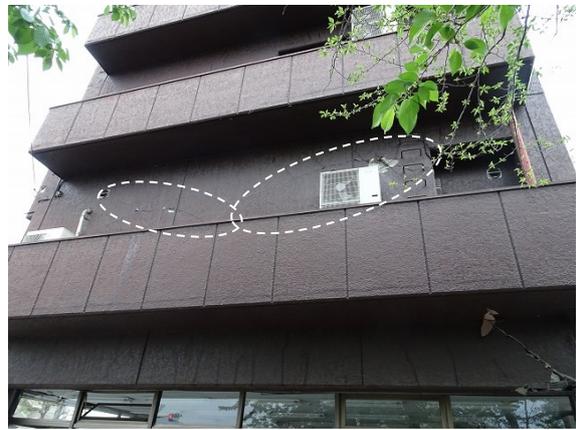
写真5.5-255 耐力壁のせん断ひび割れ (東側)

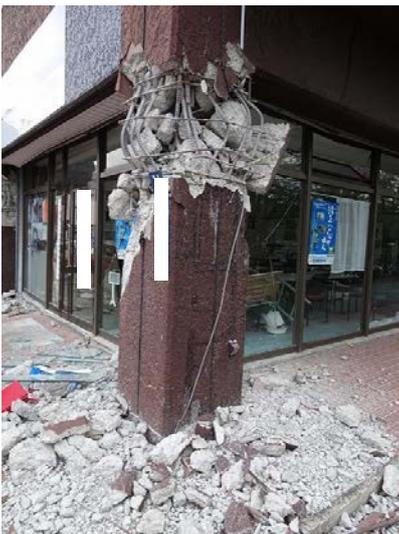
写真5.5-256 1 階柱の大破 (南東側)

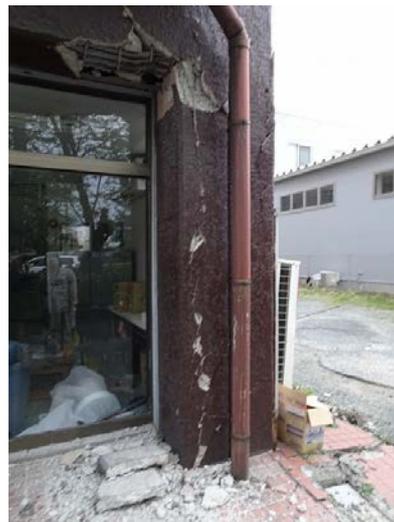
写真5.5-257 1 階柱 (北東側) の主筋付着割裂ひび割れと 2 階梁端部の破壊

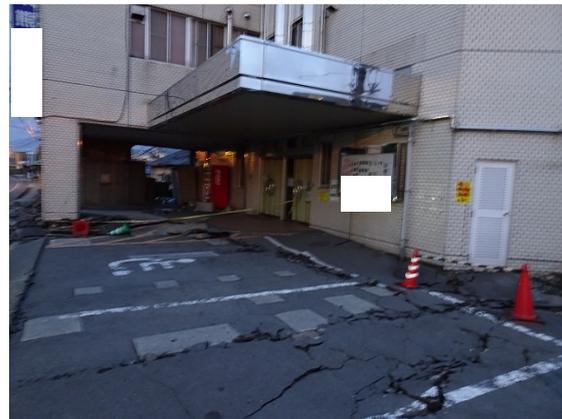
当該建築物では、敷地周辺の地盤は大きく地割れ、沈下や隆起、液状化の噴砂現象の痕跡(写真5.5-259、写真5.5-260)が確認され、コンクリートブロック塀は倒壊(写真5.5-261)していた。また、敷地南西側の一部において斜面崩壊が確認された。構造部材についてはほとんど損傷が見られない。なお、東側に近接する木造家屋は半壊していたが、西側に近接する店舗は大きな損傷は見られない。

写真5.5-259 地盤の亀裂

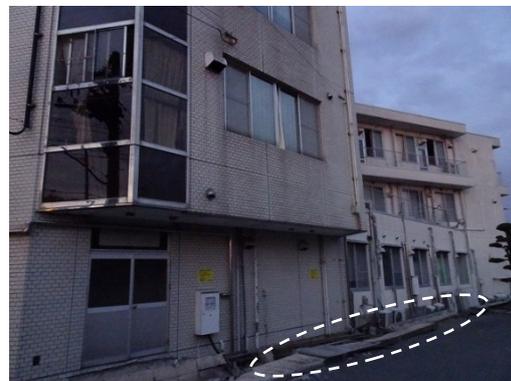
写真5.5-261 コンクリートブロック塀の倒壊

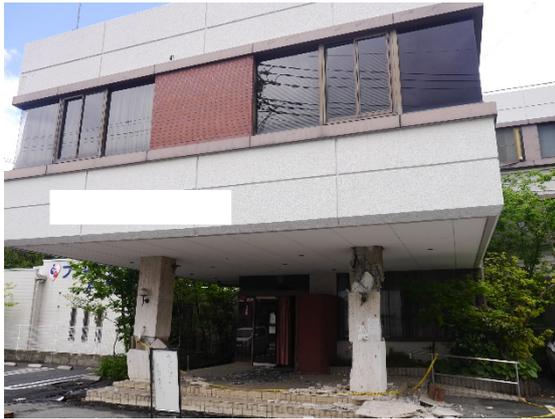
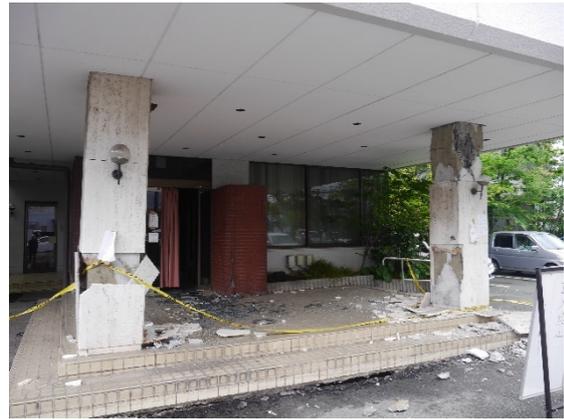
本建築物は3階建てのRC造診療所である。正面側の2階張り出し部を支える柱がせん断破壊していることが確認された(写真5.5-262)。これらの柱以外の柱には目立った損傷は確認されない。

写真5.5-262 正面入り口部 柱のせん断破壊

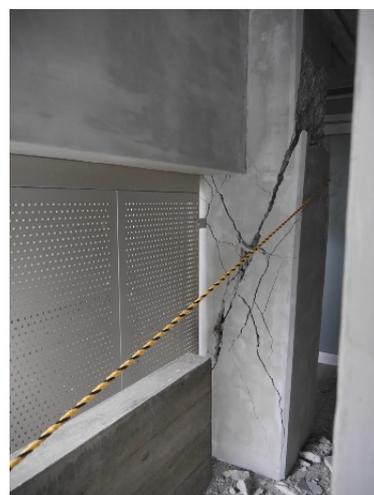
正面側から裏手に掛けて地盤面が傾斜しており、正面側では建築物 2 階部分が入口となっている。2 階部分では、玄関両側の柱のせん断破壊、玄関反対側の柱のせん断ひび割れ、エキスパンションジョイントに隣接する耐力壁の脚部曲げ圧縮破壊、その他耐力壁、非構造壁のせん断ひび割れが見られた(写真 5.5-264、写真 5.5-265)。S 造建築物に関しては、構造的な被害は特に見られなかったものの、階段室の化粧パネルの落下等、非構造壁部材の損傷が大きかった。また、室内を横切る形でエキスパンションジョイントが設置されていたため、地震時の変形により、エキスパンションジョイントの周辺の天井材が広範囲に渡って落下していた(写真 5.5-266)。

写真5.5-264 2階柱のせん断破壊

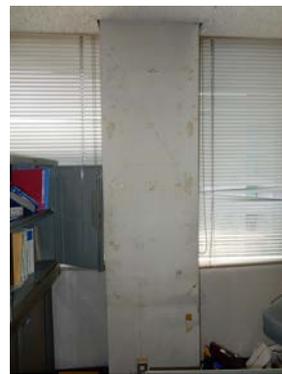
前震時に3～5階で柱や壁にひび割れが確認されたため、2～5階への市民の立ち入りを禁止した。本震後には、柱や壁のひび割れの進展が見られ、階段室周りの耐力壁の仕上げモルタルが剥落するなどさらに被害が拡大したことから、事前に実施されていた耐震診断の結果も踏まえ、全館の立ち入りを禁止し、周辺の支所に庁舎機能が移転されている。

写真5.5-268 柱のせん断ひび割れ

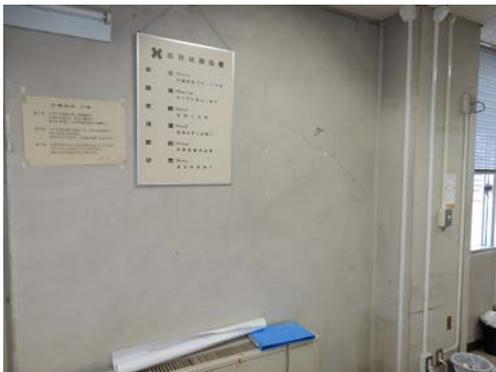
写真5.5-269 RC造壁のせん断ひび割れ

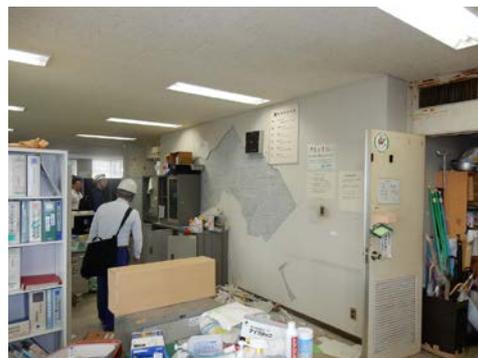
写真5.5-270 仕上げモルタルの剥落

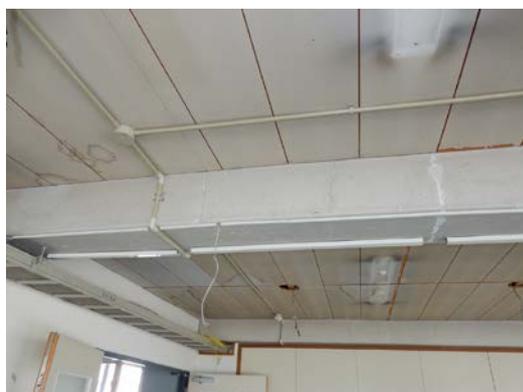
写真5.5-273 大梁のスパン中央付近のひび割れ

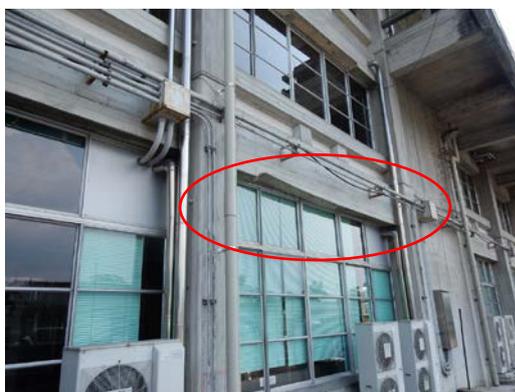
写真5.5-274 大梁下端のコンクリートの剥落

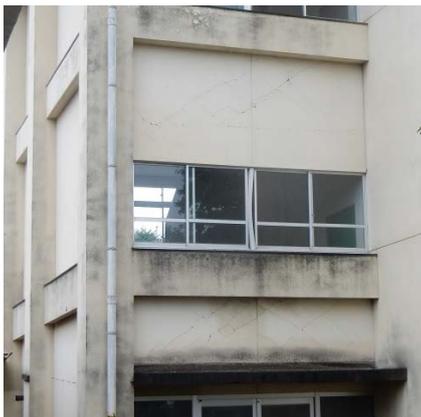
本建築物は3階建てのRC造校舎である。被害としては、階段室の中間階の壁や廊下側の方立壁にせん断ひび割れが多数発生している。

写真5. 5-298 階段室の被害

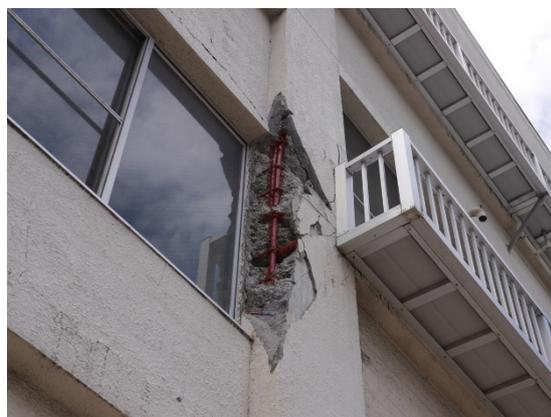
本建築物は4階建てRC造で1階が店舗となっている。産業通りに面した南東側の構面で1階隅柱の材軸方向に沿ったひび割れと、2階中柱のコンクリートの剥落が見られるが、北東側の構面では目立った損傷は見られなかった。建設年は不明であるが、主筋、せん断補強筋に丸鋼が用いられている

写真5.5-302 2階柱のコンクリートの剥落

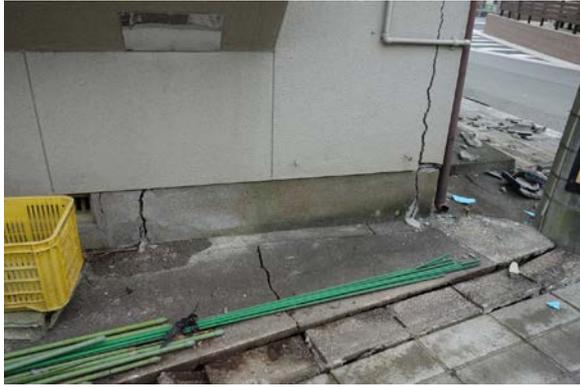
写真 5.6-5 写真 5.6-4 の基礎のひび割れ及び地盤変状を確認

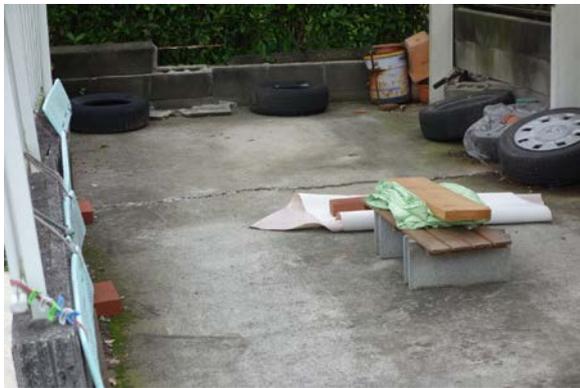
写真 5.6-7 写真 5.6-6 の建築物周辺の地盤変状

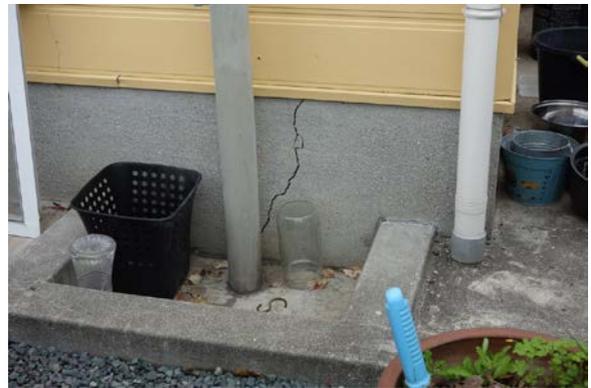
写真 5.6-8 写真 5.6-6 の建築物の基礎の様子。ひび割れを確認

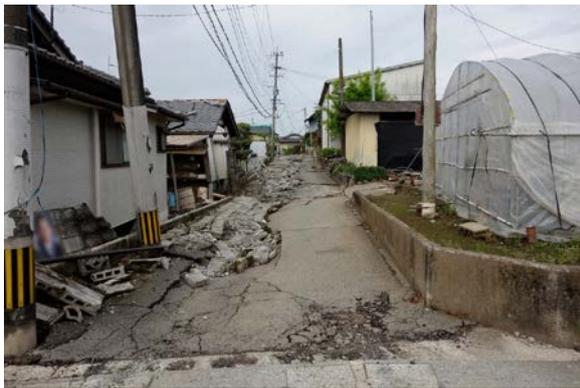
写真 5.6-10 に、A 通りの県道 28 号の南側で見られた道路の舗装の様子を示す。県道 28 号の北側と同様に、道路舗装には地震によるものと思われるひび割れや段差が見られたが、被害の程度は北側よりも大きい。写真 5.6-11 に軽微・無被害と思われる建築物の様子を示す。写真 5.6-12 に示すように、周囲には地盤変状が認められ、一部に盛土の崩落と思われる被害が認められたが、基礎は無損傷であった。写真 5.6-11 の建築物の建築年代は、比較的新しいように見えるが、写真 5.6-13 に示すような、建築年代が古いと思われる建築物は、県道 28 号の南側で多数倒壊していた。写真 5.6-14 に、造成宅地に立地する軽微・無被害と思われる建築物の様子を示す。建築物の被害は小さいと見られるが、写真 5.6-15 のように、犬走りに多数のひび割れが見られ、地盤変状が生じていると思われる。さらには、写真 5.6-16 に示すように、基礎にひび割れも認められた。写真 5.6-17 に、大破と思われる建築物の様子を示す。写真 5.6-18 に示すように、この建築物では基礎周りに地盤変状が認められ、基礎にも比較的大きなひび割れが認められた。写真 5.6-19 に、秋津川に近い建築物の被害の様子を示す。秋津川に近づくにつれて、建築物の被害は小さくなる印象を受けた。写真 5.6-19 の建築物についても、軽微・無被害と思われる。ただし、秋津川近くの地盤では写真 5.6-20 のように、地震によると思われる地盤変状が多数見られた。

写真 5.6-10 A 通り・県道 28 号南側の道路の舗装の様子。北側に比べて損傷が大きく見える。

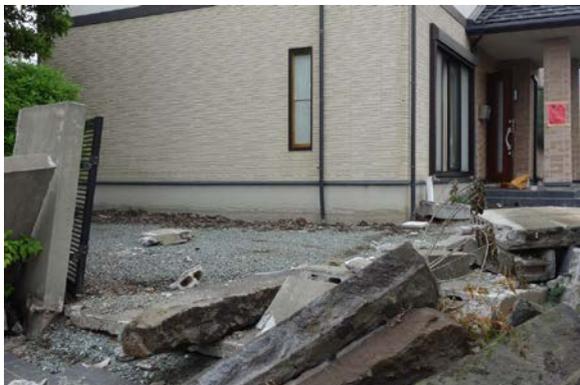
写真 5.6-12 写真 5.6-11 の建築物の基礎と周辺地盤。地盤変状が認められるが、基礎は無被害

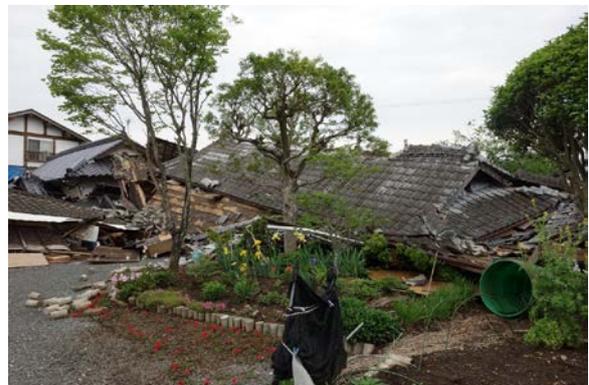
写真 5.6-13 倒壊した建築物。県道 28 号南側は古く見える建築物が多数倒壊

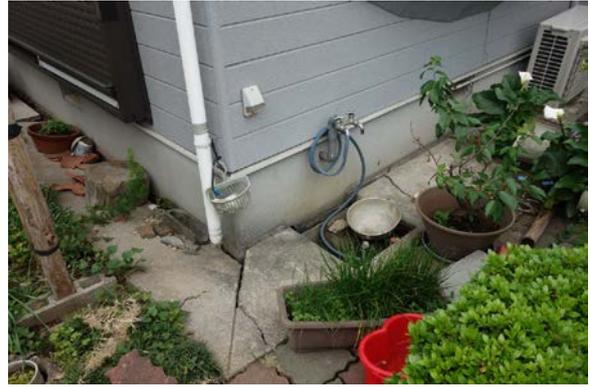
写真 5.6-15 写真 5.6-14 の基礎周りの様子。地盤変状が生じていると思われる損傷が見られる。

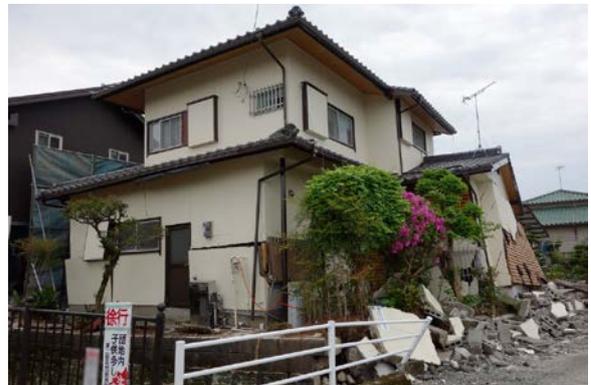
写真 5.6-17 大破と思われる建築物
