平成 28 年（2016 年）熊本地震建築物被害調査報告（速報）

Quick Report of the Field Survey on the Building Damage
by the 2016 Kumamoto Earthquake

国土交通省 国土技術政策総合研究所

国立研究開発法人 建築研究所

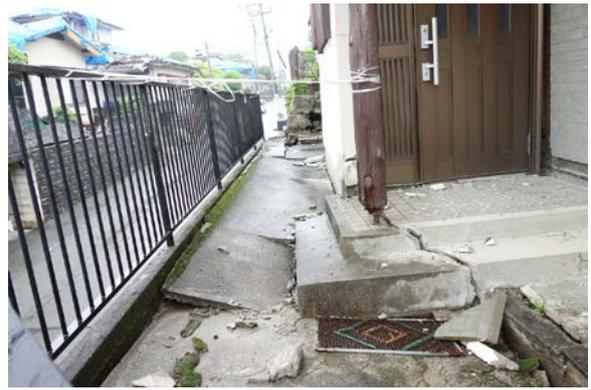
写真 5.6-21 に、B 通りの県道 28 号の北側で見られた道路の舗装の様子を示す。A 通りと同様に、舗装には所々でひび割れや段差が認められ、地盤変状が生じた痕跡と考えられる。県道 28 号より北側では、写真 5.6-22 に示すように、盛土擁壁上に建てられている建築物が多く見られる。写真 5.6-22 の建築物は、調査範囲の北端近くに位置するが、建築物の被害は小さく、擁壁にも損傷が見当たらない。写真 5.6-22 の建築物、写真 5.6-23 の建築物、写真 5.6-25 の建築物の順に、B 通り沿いに県道 28 号に向かって並んでいるが、写真 5.6-23 の建築物では写真 5.6-24 に示すような盛土擁壁の損傷が認められ、写真 5.6-25 の建築物では盛土擁壁が崩落しており、県道 28 号に近づくにつれて盛土擁壁の被害が大きくなる傾向を示す。写真 5.6-26 の建築物は県道 28 号の近くに位置しているが、1 階が倒壊している。写真 5.6-27 は、この建築物の基礎の一部分の様子であるが、ひび割れを確認することができた。

写真 5.6-24 写真 5.6-23 の建築物周辺地盤の様子。盛土擁壁に変位した形跡あり。

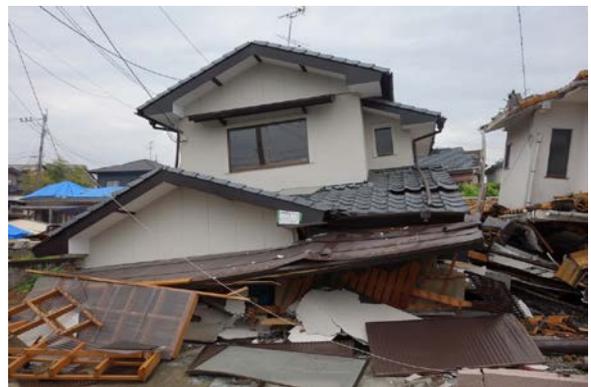
写真 5.6-26 倒壊した建築物

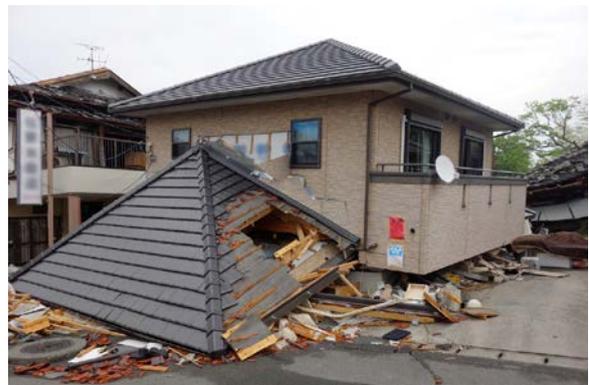
写真 5.6-28 に、B 通りの県道 28 号の南側で見られた道路の舗装の様子を示す。道路は砂利による応急措置が取られていると思われるが、写真の奥では道路の崩落も確認でき、A 通りと同様に、県道 28 号の南側で見られる舗装の損傷及び地盤変状は北側よりも大きい印象を受けた。写真 5.6-29 に建築年代が新しいと思われる建築物の被害の様子を示す。この建築物は 1 階が倒壊しており、基礎の状態を十分に確認することはできなかったが、写真 5.6-30 に示すように、確認できた範囲では基礎に損傷が見られず、地盤変状も見られなかった。一方、写真 5.6-31 に示すように、建築年代が古く見える建築物は、県道 28 号の南側では多数倒壊していた。写真 5.6-32 に、大破と思われる建築物の様子を示す。写真 5.6-33 に示すように、この建築物の床下では、床束がほとんど外れており、基礎の立ち上がり部が曲げ破壊していた。写真 5.6-34 に示すように、この建築物の周辺地盤には地盤変状が見られる。写真 5.6-35 に、大破と思われる建築物の様子を示す。1 階部分が大きく変形しており、写真 5.6-36 に示すように、基礎の破壊も見られる。また、この建築物は盛土擁壁の上に位置しており、写真 5.6-37 に示すように、近傍の擁壁には大きな亀裂が認められる。一方で、写真 5.6-38 に示す建築物は、写真 5.6-32、35 の近くに位置しており、上部構造の被害が大きい例であるが、写真 5.6-39 に示すような地盤変状が認められるものの基礎の損傷は見当たらない。写真 5.6-40 は、倒壊した建築物の様子であるが、地盤変状が認められ、基礎にも損傷が認められる。写真 5.6-41 は、倒壊には至っていない建築物の様子であるが、ある程度の残留変形が見られると共に、写真 5.6-42 に示すように、基礎のひび割れや地盤変状も見られる。

写真 5.6-29 建築年代が新しいと思われる倒壊建築物

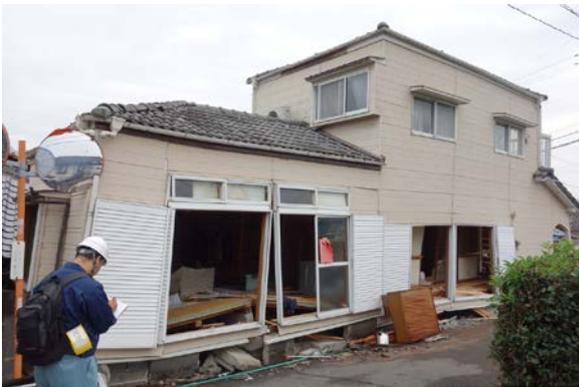
写真 5.6-32 大破と思われる建築物

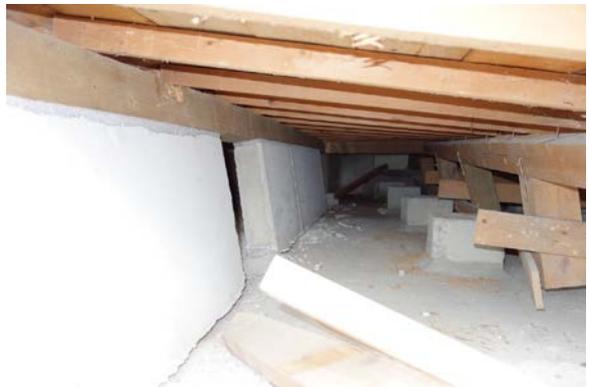
写真 5.6-33 写真 5.6-32 の建築物の基礎。床束は全て外れ、基礎は立ち上がり部で曲げ破壊が生じている。

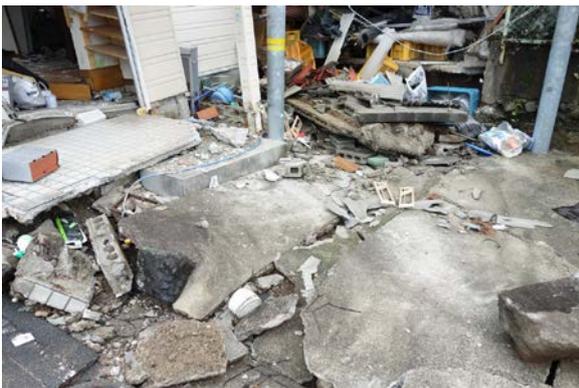
写真 5.6-34 写真 5.6-32 の建築物の周辺地盤。地盤変状は大きいと思われる。

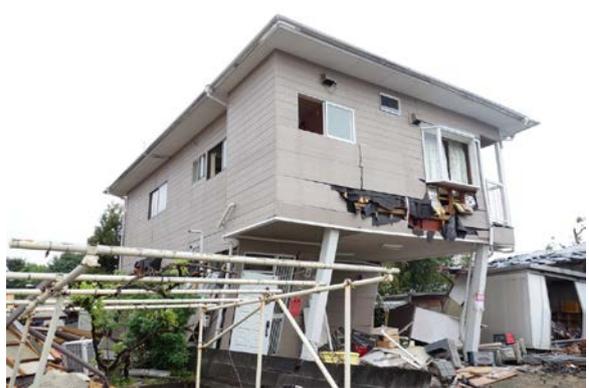
写真 5.6-35 大破と思われる建築物

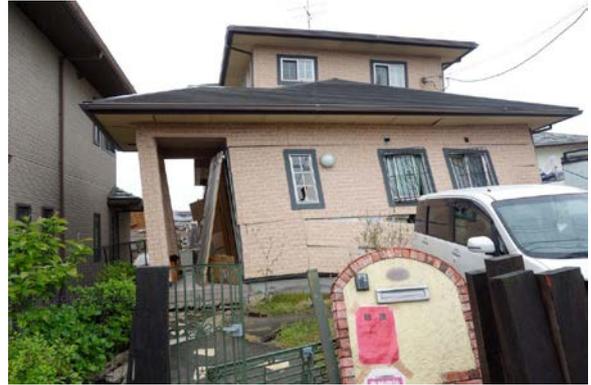
写真 5.6-37 大破と思われる建築物

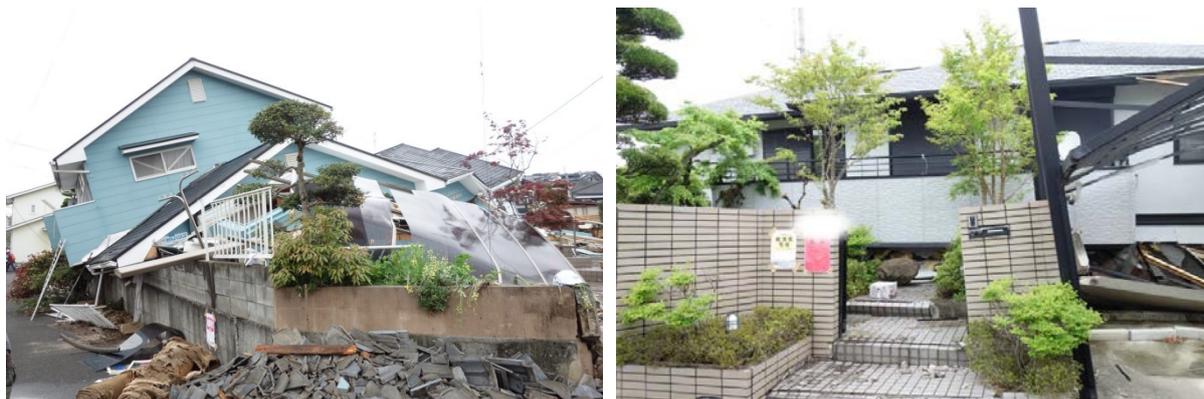
- 1) 建築物が倒壊したことにより基礎もしくは敷地地盤全体の状況確認が困難なもの（写真 5.6-43）
- 2) 地盤変状が認められ、基礎に損傷が著しいもの（写真 5.6-44、写真 5.6-45）
- 3) 地盤変状が認められ、基礎の損傷が軽微・無損傷なもの（写真 5.6-46）

写真 5. 6-43 建築物の倒壊により基礎もしくは敷地地盤全体の状況確認が困難な事例（2例）

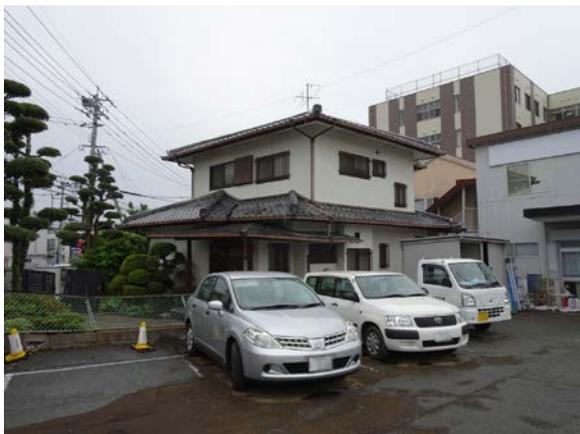
写真 5.6-47、5.6-48 に示すように、2 階建て木造住宅が上部構造に損傷のないまま沈下・傾斜している状況が多く見られた。これは、1995 年兵庫県南部地震や 2011 年東北地方太平洋沖地震で液状化した地域においても広く見られた被害であり、地盤の液状化によるものと思われる。また、写真 5.6-49、5.6-50 に示すように、平家建木造住宅でも沈下・傾斜している場合が少なからず見られた。なお、写真 5.6-49 に示すように、この住宅は近傍地表に見られる地割れ痕跡の延長線上に位置している布基礎の立ち上がり部分に地盤変位に起因すると思われる大きな裂傷が認められるが、他の平家建木造住宅でも同様の基礎被害が多いわけではない。また、今回の地震では、液状化被害により、倒壊・崩壊に至ったものがないことが確認している。この地域の木造住宅の基礎形式は、布基礎の比率が高いように見えた。

写真 5.6-47 地盤の液状化により沈下・傾斜したと思われる 2 階建て木造住宅

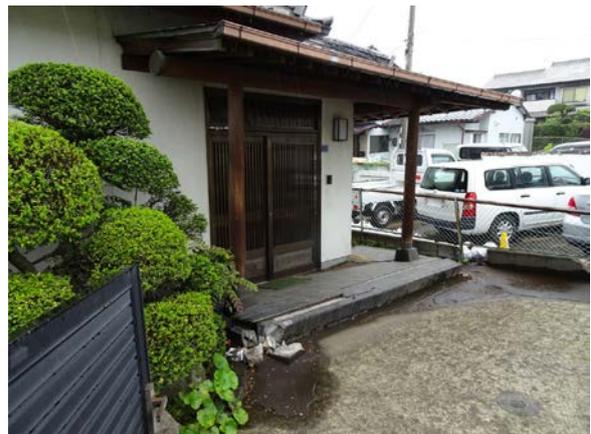
写真 5.6-48 写真 5.6-47 の建築物の 1 階玄関部分の沈下状況

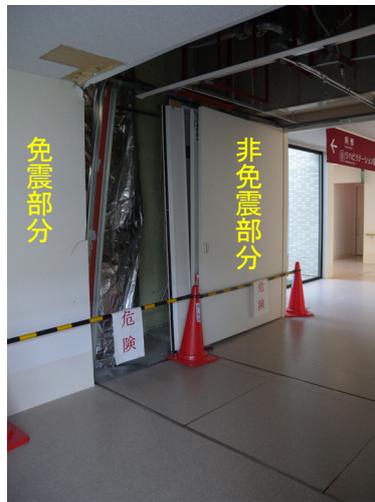
- ・ライフライン途絶への対応を含め、機能継続上の問題は生じなかった。
- ・エキスパンションカバーの破損 (写真 5.7.2-4: 写真 5.7.2-3 の室内側) があつた。前震時は軽微な変状で、本震後に破損が確認された。危険はなかったが修繕工事のため取り外した。
- ・中央診療棟 (免震構造) 北側緊急外来出入口のガラス製自動ドア (吊り下げ式) が開いたまま外れていた (写真 5.7.2-5)。
- ・固定していないロッカー (写真 5.7.2-6, 写真 5.7.2-7) の転倒があつた。(病棟の 2~4 階の同じ位置でそれぞれ発生)
- ・2階で液晶 TV の転倒・落下があつた。
- ・中央診療棟 1 階で手術用器具の棚の転倒があつた。

写真 5.7.2-4 破損したエキスパンションカバー（撤去済み）

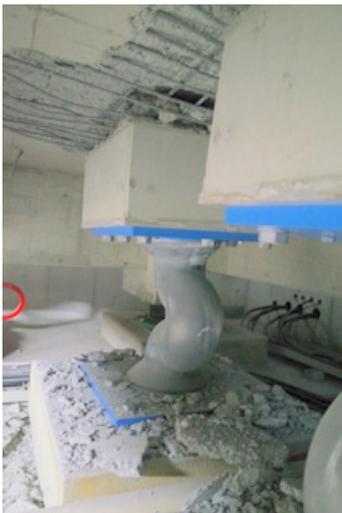
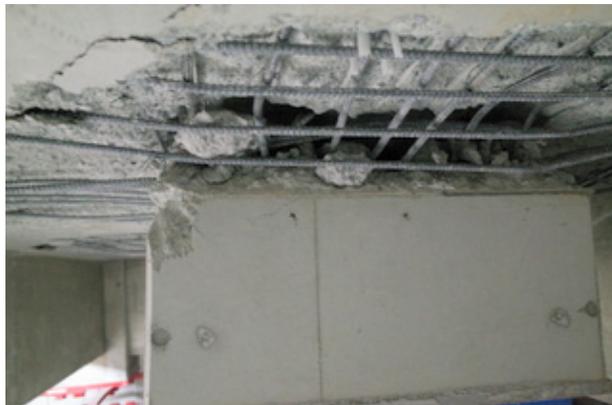
野書き式の変位計等の設置はなく、最大変位の把握はできていない。免震層内では、構造耐力上主要な部分の被害として、最も外側の床版に直付けして設置されている鉛ダンパーの全て（6基）で、取付け基部と免震層上面のスラブとの定着部が破壊する被害が見られた（写真 5.7.2-17）。鉛ダンパーの屈曲部の表面に生じている皺の目視観察からは、経験した水平変位は10cm以内程度と考えられ、破壊した取り付け基部での変形が原因でダンパーが十分にせん断変形できず、設計で想定した性能を発揮できなかった可能性がある。この被害の要因として、スラブ（Fc27、厚さ220mm、縦横配筋

D13 (SD295A)@100, D) の耐力や基部主筋の定着の不足など、当該部分の設計にあたって地震時にダンパーの基部に生ずる応力の想定が十分でなかったことが考えられる。これに対して、取付け基部にはり等が配置されたU形鋼材ダンパーについては、残留変形（ゆがみ）及び塗料の剥がれなど軽微な変状に留まっていた（写真 5.7.2-18、写真 5.7.2-19）。

写真 5.7.2-17 鉛ダンパー取付け基部の被害（床スラブの破損）

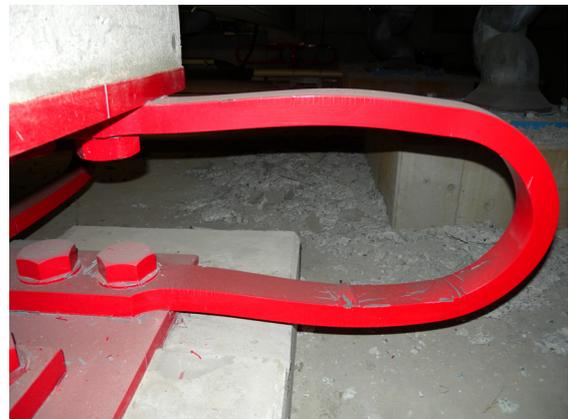
写真 5.7.2-19 鋼材ダンパーの変状

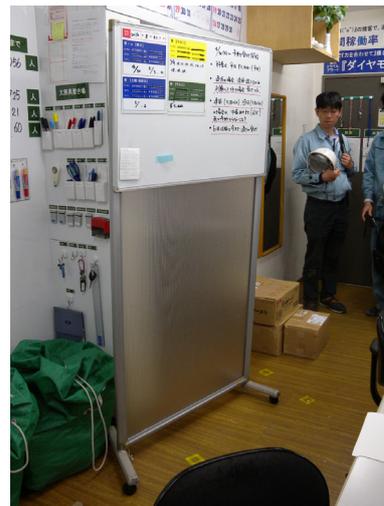
- ・前震、本震共に宿泊室及び1 F 食堂ではいずれも被害（備品落下等も含む）は見られなかった。
- ・前震時に、1階事務室の隅に置いていたコピー機（写真 5. 7. 2-31）が約 30cm 移動した。
- ・本震時に、5階宿泊室での姿見の転倒及び1階事務室のパーティション（写真 5. 7. 2-32）の転倒があった。
- ・本震直後には、免震建築物であるとして1階ロビー内に周辺の通行人も含め約 50 人が避難していた。
- ・他の宿泊施設では、客室のTV転倒やエレベータ停止などの被害で営業できないものがあったが、この施設は継続して営業が可能だった。
- ・免震建築物の揺れ方は、ゆっくりしているが歩けるほどではなく、免震とわかっていても恐怖感のあるものであった。ただし、継続して営業可能だったことなどから、免震の有効性は高いと感じている。
- ・本震の特徴として、初期の上下動が大きかった。前震はそのような感じはなかった。

写真 5. 7. 2-32 転倒したパーティション

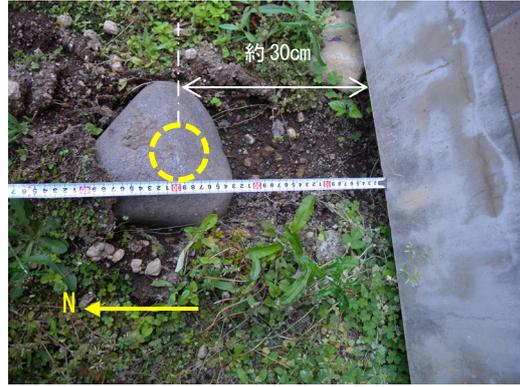
免震層に罫書き式変位計等の設置はないが、A棟では、免震層の変位に伴うものと見られる痕跡として、自転車置き金の具の変形及び接触、免震層周囲の石の移動、犬走り部分の周囲への接触、エントランス部周囲で柵の脱落等の変状があり（写真 5.7.2-33～写真 5.7.2-36）、北に約 30cm 程度の変位が生じたものと考えられる（他の方向は不明）。

写真 5.7.2-34 免震層周囲の石の移動跡

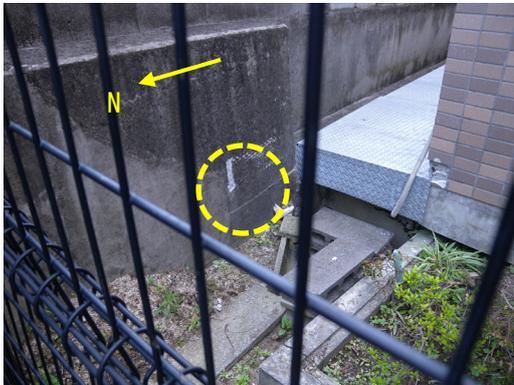
写真 5.7.2-35 犬走り部分の周囲への接触跡

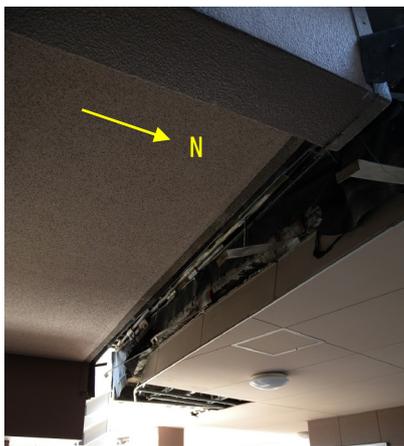
居住者へのヒアリングでは、前震より本震の方が縦揺れなどを強く感じ、実際に前震では特に使用上の支障がなかった渡り廊下のエキスパンションジョイント部が本震で破損し、避難経路でもあったことから除去の必要が生じたこと、また、A棟とB棟が角度を付けて配置されており、南北方向が張り間方向になるA棟の方が家具の転倒などの被害の報告が少ないことから、主要な地震動の方向は南北方向と推測されること（張り間方向の戸境壁に家具の背を付けた場合、揺れが南北方向であれば倒れにくい家具の長辺方向で耐えられることになるため）等の回答があった。また外装タイル等について、落下等の被害は見られなかったとのことであった。その他、前震後の時点では建物内に留まっていた住民の多くが、本震後には隣接する駐車場に避難（車中泊）したとのことであった。さらに、本建築物については居住者を対象としたアンケート調査も実施しており、その結果からは大半の居住者は免震効果を実感したと考えられる（5.7.4項参照）。

写真 5.7.2-37 渡り廊下エキスパンション部の状況（天井被覆を撤去済み）

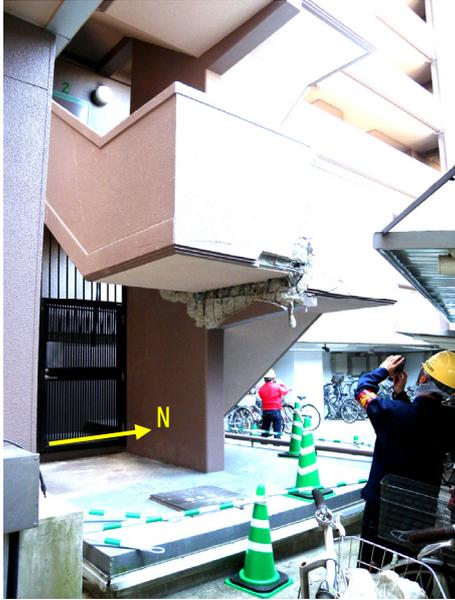
中間階免震となっているB棟は、図 5. 7. 2-3 及び図 5. 7. 2-4 に示す通り免震部分から構面外に張り出して立ち下げる形式で外階段を設けており、階段の脚部の地下にも積層ゴム支承が設置されている。この外階段の被害が大きく、1階階段中央の壁部分のせん断破壊によって使用禁止となっていた（写真 5. 7. 2-39、写真 5. 7. 2-40）。損傷部分の周囲の階段踊り場に設けられた柵の破損の状況から、上部構造が大きく南側に動いた際に、階段下の積層ゴムに生じた水平変形に対して階段中央の壁部分（厚さ 250mm、縦横配筋 D10(SD295A)@200 ダブル、鉄筋端部は閉鎖なし）が面外方向に追従できず、大きく破壊したものと考えられる。

写真 5. 7. 2-39 外付け階段の被害状況① (階段南側)

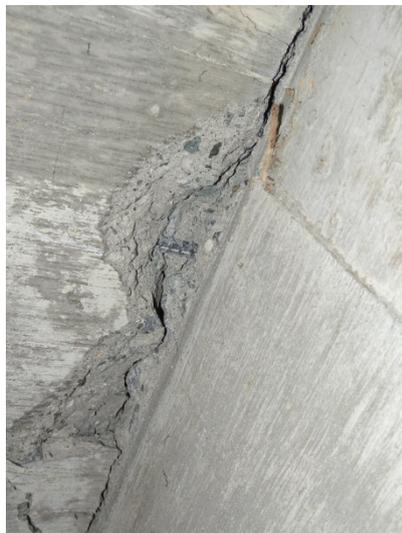
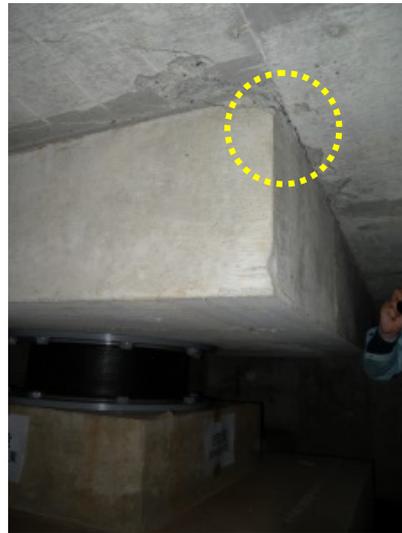
また、階段下の積層ゴム支承について、上側の取付け基部の損傷（かぶりコンクリート部分の剥落）や鉛直クリアランス部の変状も観察された（写真 5. 7. 2-41、写真 5. 7. 2-42）。

写真 5. 7. 2-41 階段下に設置された積層ゴム支承の取り付け基部の損傷 (左図は右図囲みの拡大)

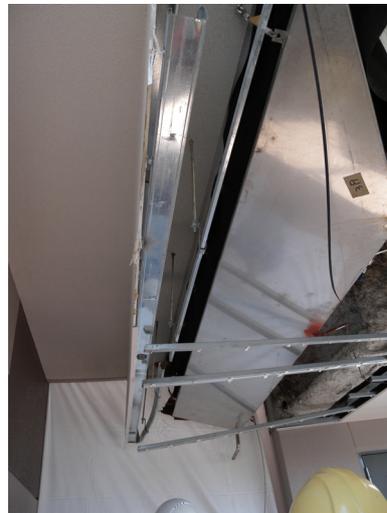
この建築物も5.7.2(7)項の建築物Gと同様に外側に張り出して独立した免震基部を設ける形式の外階段があり、階段部分の損傷等の被害が生じていた(写真5.7.2-45)。また、エキスパンション部の損傷として、カバー(天井被覆)の破損及び二次壁の変形等があった(写真5.7.2-46～写真5.7.2-48)。天井被覆については、管理会社によれば損傷することを想定していたとのことであったが、避難経路部分であることや損傷後の部材の落下の危険があるため、調査時には除去されていた。

写真 5.7.2-46 渡り廊下エキスパンション部の状況①（天井被覆を撤去済み）

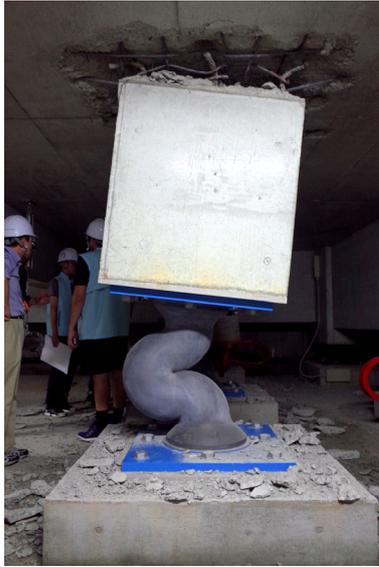
平面は3×3スパンでほぼ正方形であり、免震層内では、5.7.2（3）項の建築物Cと同様の構造的な被害として、8基取り付けられた鉛ダンパーの全てにおいて、取付け基部と床スラブとの接合部で破壊を生じていた（写真5.7.2-50）。取付け基部の主筋は床スラブ内に折り曲げて定着されていたが、この定着部分（D25、90度フック、定着長4d）が耐力不足によって抜け出すことで破壊したものと考えられる。設計図書に基づくスラブの厚さは200mmであった。

写真 5. 7. 2-50 鉛ダンパー取付け基部の損傷

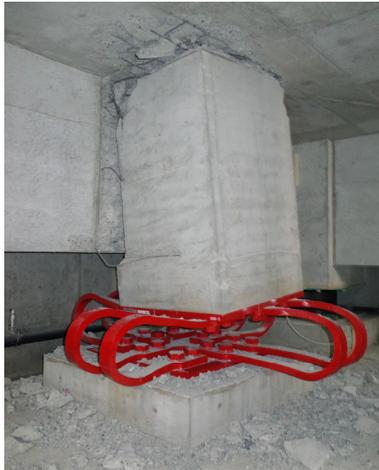
また、8基のU形鋼材ダンパーが取付け基部を免震層外周の大梁に添わせるように配置されていたが、3基で被害を生じていた。取付け基部が大梁から引き剥がされるように分離し鉛ダンパー同様にスラブとの接合部で破壊を生じたもの（写真5.7.2-51）があった。他に取付け基部が大梁に対し偏心しないよう取り付けられており被害が見られなかった鋼材ダンパー（写真5.7.2-52）も存在したことから、一体化が十分でなかったために当該部分に想定外の力が作用したためと考えられる。この損傷は床スラブの上面にあたる1階の駐車場部分まで達していた（写真5.7.2-53）。ただし、大梁との一体化が図られていても、梁下端面とダンパー部間で損傷を生じている場合があり（写真5.7.2-54）、基部に対して周囲の部材（大梁）が偏心して取り付けられていることが却って被害を拡大したと考えられる。これらの鋼材ダンパーの被害の要因としては、鉛ダンパーの被害（あるいは建築物Cの被害）と同様に当該部分の設計にあたって地震時にダンパーの取付け基部に生ずる応力の想定が十分でなかったことが考えられる。なお、写真5.7.2-54ではコアコンクリート部分が落下する重度の損傷に至っているが、この写真は2016年7月上旬（本震後約3か月後）に撮影したもので、別途本震後から約1か月までの期間に実施した現地調査の時点では顕在化しておらず、その後の余震で被害が拡大したものと考えられる。その他、柱直下の位置にない小型の積層ゴム支承の取り付け基部のスラブ下面にひび割れが確認された（写真5.7.2-55）。

写真 5. 7. 2-51 鋼材ダンパー取付け
基部の損傷①（北西部）

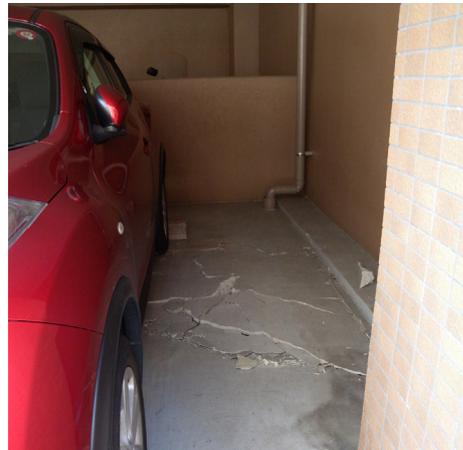
写真 5. 7. 2-53 免震層上面の床スラブの損傷（西側外周部の大梁内側にあたる部分）

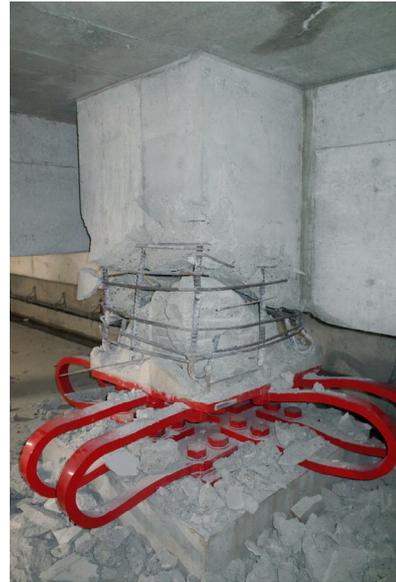
写真 5. 7. 2-54 鋼材ダンパー取付け基部の損傷②（南東部）

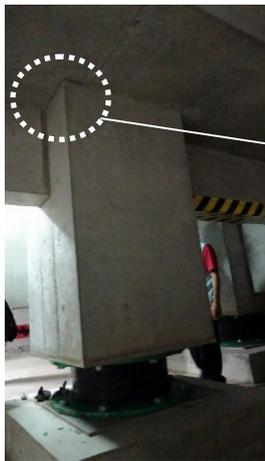
写真 5. 7. 2-55 小型の積層ゴム取付け基部のひび割れ

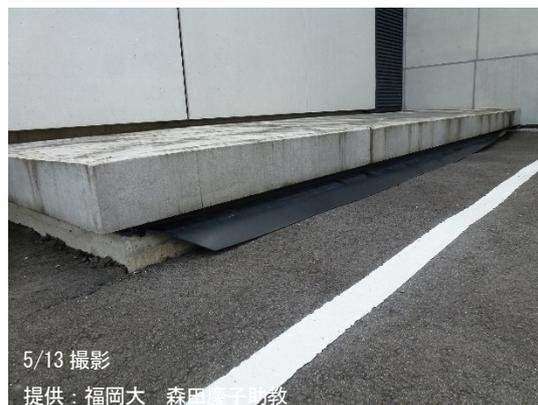
免震層内に罫書き式変位計が設置されており、東に約32cm、北西に約23cmの軌跡が確認された(写真5.7.2-59、罫書き板取り外し後に別途撮影したもの)。免震材料には異常は見られなかったが、免震層内部及び周辺で、鉛直クリアランス部のゴムカバー(免震スカート)のはみ出し、エキスパンション部の破損などが見られた(写真5.7.2-60、写真5.7.2-61)。また、周囲地盤に最大5cm程度の沈下の形跡があった。

写真 5.7.2-60 免震スカートのはみ出し

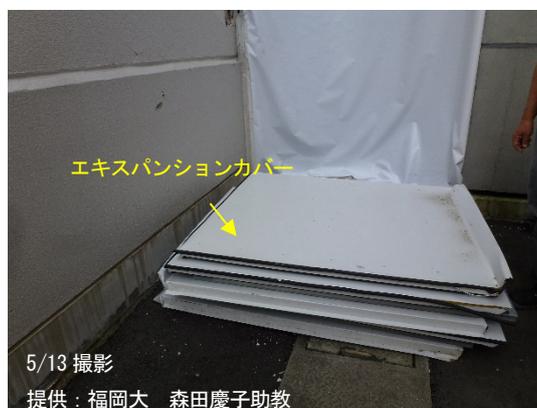
写真 5.7.2-61 エキスパンション部の破損と取り外されたカバー

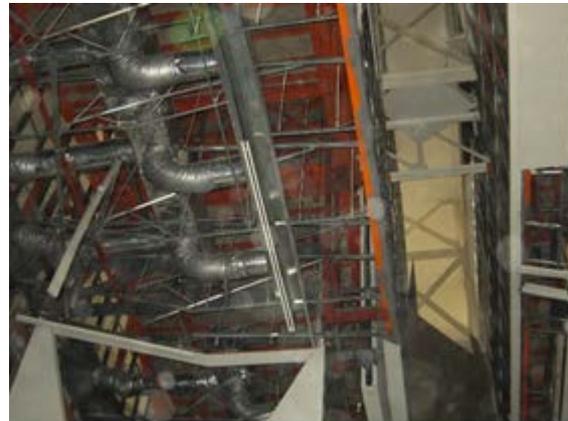
写真5.8.2-12 天井裏の状況（天井脱落箇所）

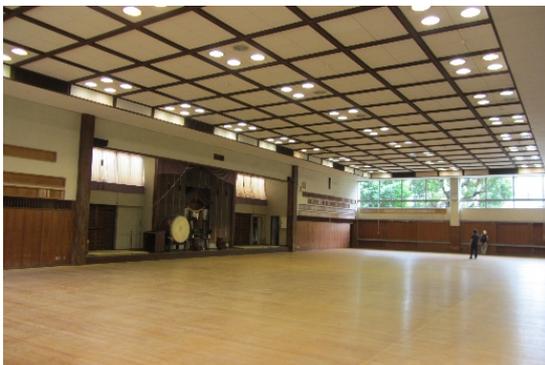
写真5.8.2-13 剣道場（1階）

2層分吹き抜ける剣道場（写真5.8.2-13）と柔道場がそれぞれ1階と3階にある4階建ての建築物である。その他、1階には事務室、3階には第1、第2小道場があり、2階と4階は観覧席となっている。竣工は1971年、構造体は鉄筋コンクリート造（屋根は鉄骨造）である。1階の剣道場の、天井は在来工法による天井で特定天井に該当し、照明周りや壁際で損傷が見られた。屋外で軒天井の一部が損傷して欠けており、詳細が確認できていないが、吊り天井である場合は特定天井に該当する。

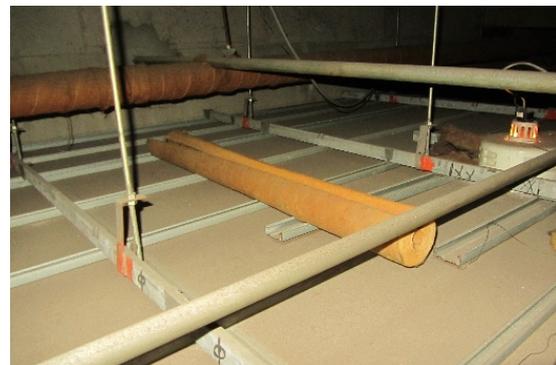
写真5.8.2-14 剣道場観覧席（2階）の天井裏

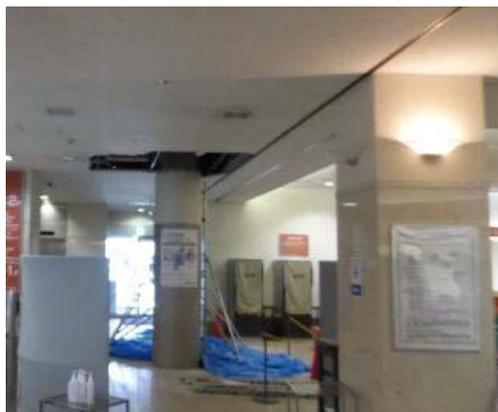
8階建て（地下1階）の病棟2棟及び7階建ての管理棟1棟からなるSRC造病院建築物である。建設年は、南側病棟1979年、北側病棟1984年、管理棟2001年である。病棟は低層部分がエキスパンションジョイントで分割された南側病棟と北側病棟の2棟からなっており、内部が調査ができたのは南側病棟である。北側病棟は現行の耐震基準を満足しているが、南側病棟は満足していないと関係者から情報が得られている。当該建築物では、管理棟や南側病棟の外壁タイルの剥落、渡り廊下のガラス破損並びに南側病棟の中間階の廊下に面する雑壁のせん断破壊、柱の軽微な曲げひび割れ及び1階天井仕上げ材の脱落（写真 5.8.2-23）が確認された。

写真 5.8.2-23 天井仕上げ材の脱落 (南側病棟)

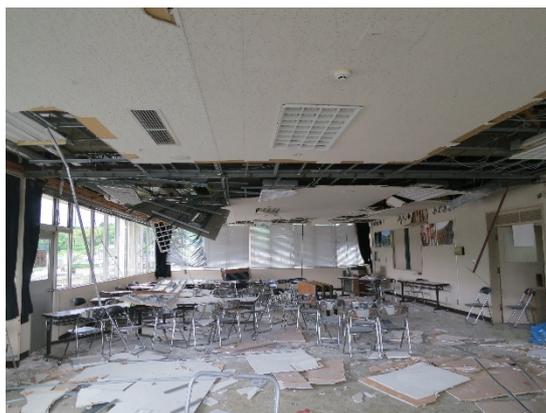
地上3階、地下1階のRC造の行政庁舎で、1974年(S49年)に竣工、2010年(H22年)に耐震補強を行っている。前震による大きな被害はなかったものの、本震により一部構造でコンクリートの剥落や鉄筋の露出、窓ガラスの破損・脱落が発生する被害を受けている。設計者による調査で構造上の安全性に関する問題は指摘されていないが、天井材が広範囲に落下し(写真5.8.2-24)、窓ガラスの破損・脱落がある居室もあることから、一部機能を隣の庁舎に移して業務を継続している。

写真 5.8.2-24 天井材の被害

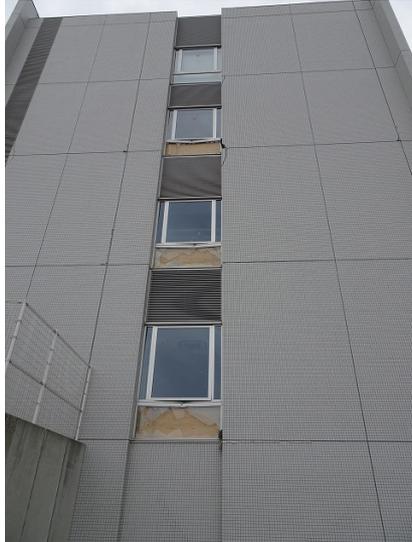
写真 5. 8. 2-28 は宇城市の 4 階建て（地下 1 階）RC 造病院（2012 年建設）での被害事例である。一部の RC 壁にせん断ひび割れと脚部のかぶりコンクリートの剥落が見られる他は、窓ガラスの破損・落下や外壁タイルの剥落など非構造部材の損傷が中心である。調査時点において、破損した窓ガラス部分は木製パネルで応急的に養生がなされ、病院としては継続使用されていた。

写真 5.8.2-28 境界梁部分にある窓ガラスの破損・落下

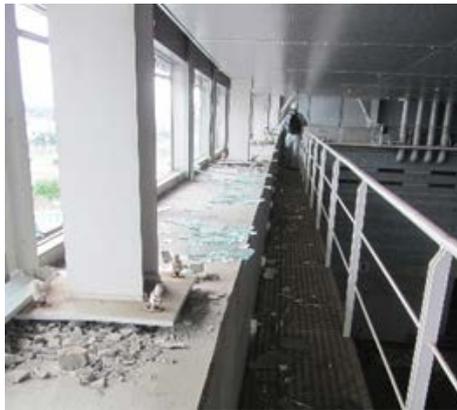
写真 5.8.2-29 は (1) 吊り天井の被害で記述した建築物Dにおける被害である。d ホールで、前震で損傷した鉄骨屋根の支承部（妻壁上部）近傍にある開口部のガラスが本震で破損・脱落した。

写真 5.8.2-29 屋根支承部及びガラス（建築物D dホール）

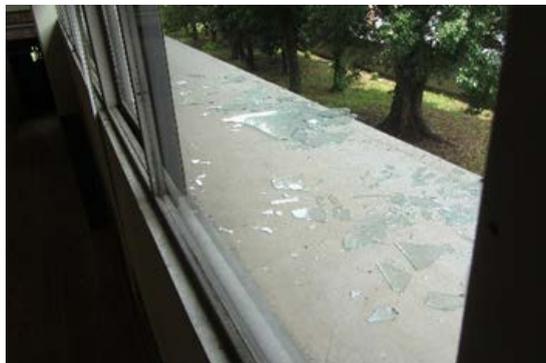
写真 5.8.2-30 は (1) 吊り天井の被害で記述した建築物Fにおける被害である。鋼製サッシに硬化性パテでとめた窓ガラスが、1階の剣道場で計 16 枚、3階の柔道場で計 29 枚、3階の第1、第2小道場の2室で計 7 枚、破損したとのことである。また、建築物周囲の1階の外壁にある城壁を模擬したと思われる石積みが全体の3分の2程度で落石して崩れており、落ちてきた石で1階の入り口のガラス扉が損傷していた。

写真 5.8.2-30 剣道場ガラス破損

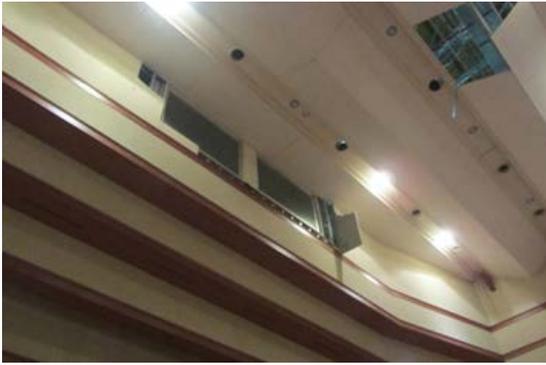
写真 5. 8. 2-39、5. 8. 2-40 は比較的高所の内壁の被害である。写真 5. 8. 2-39 は (1) 吊り天井の被害で記述した建築物 C における被害であり、客席工法上部の開口脇で内壁の仕上材が損傷・脱落している。写真 5. 8. 2-40 は (1) 吊り天井の被害で記述した建築物 E における被害であり、高窓への吹き抜け空間の立ち上がり壁（鋼製下地材にせっこうボード 9mm の 2 枚張りに塗装仕上げ）の内装材がほぼ全面的に損傷・脱落していたが、大きく損傷・脱落を生じたのは本震時とのことである。

写真 5.8.2-39 客席後方上部の開口脇の内壁の損傷・脱落

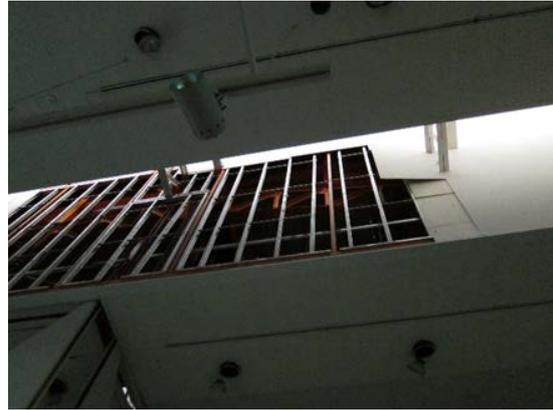
写真 5.8.2-40 吹き抜け部の立ち上がり壁の仕上げ材の脱落

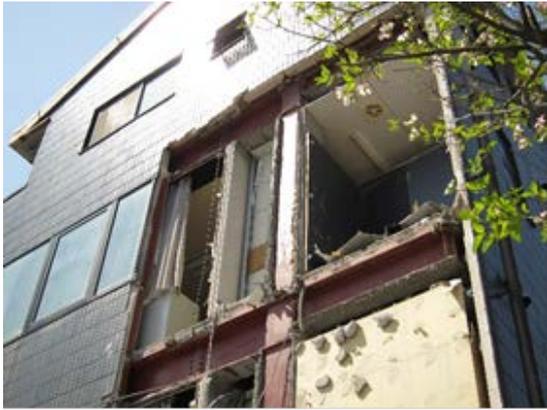
写真 5.8.2-54～5.8.2-58 は、ALC パネルによる外壁の被害である。写真 5.8.2-54～5.8.2-56 は ALC 縦壁挿入筋構法による外壁の被害であるが、同構法は、比較的古い鉄骨造建築物で多く用いられており、現在の新築では使われない。写真 5.8.2-54 は 4 階建ての鉄骨造の事務所（熊本市）における被害である。写真 5.8.2-55 は 2 階建ての鉄骨造の工場（西原村）であり、周辺でこの他にも外装材の一部が落下している工場建築物がいくつか見られたが、これらの建築物では外観からは構造的な被害は確認されなかった。写真 5.8.2-56 は 6 階建ての鉄骨造の立体駐車場（熊本市）で建築物の外側からは構造的な被害は確認されていないものの塔屋で ALC パネルが損傷・脱落しているものであり、近傍で同様の被害を確認している。写真 5.8.2-57、5.8.2-58 は ALC パネルを横づかいした外壁の被害である。写真 5.8.2-57 は平屋建ての鉄骨造であり、立ち上がった壁が下地材も含めて損傷・傾斜している。写真 5.8.2-58 は 3 階建ての鉄骨造の商業施設の外壁での被害であり、天井レベルのパネルが脱落していた。写真 5.8.2-59 は、2 つのホールと諸室が入った鉄骨鉄筋コンクリート造建築物（昭和 57 年竣工/熊本市）において、外壁の PC パネルで面外方向にずれたものが相当数（全体の 1 割程度）あった。

写真 5. 8. 2-54 乾式工法による外壁の脱落

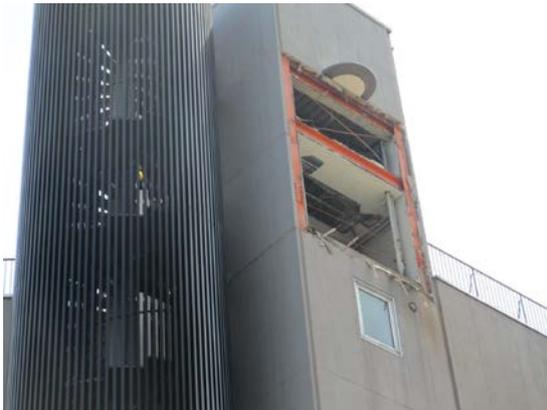
写真 5. 8. 2-56 駐車場の塔屋の被害

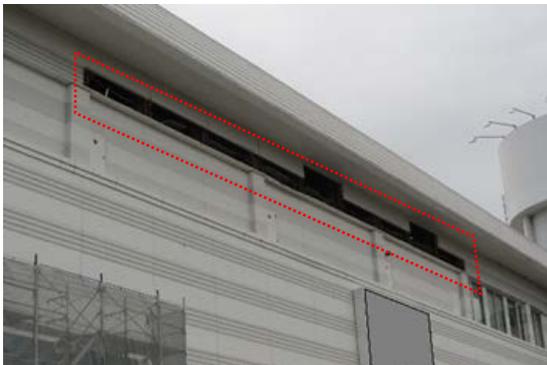
写真 5. 8. 2-58 商業施設における天井レベルでの ALC パネルの損傷

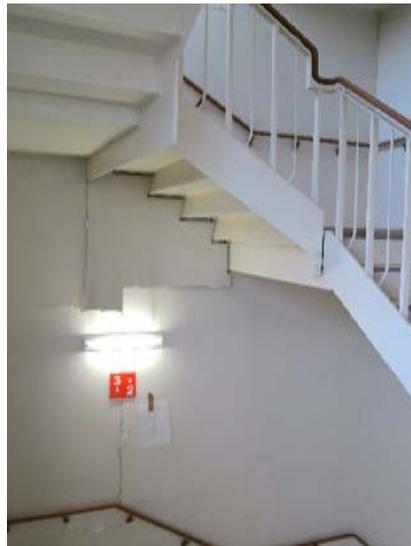
この他の防災設備では、線入りガラス製の防煙垂れ壁が落下し、割れたガラスが周囲に散乱した(写真 5.8-67)。また、防火区画を形成すると見られる階段室内の壁では、2枚重ね合わせたせっこうボードのうち室内側の1枚が脱落していた(写真 5.8.2-68)。電気温水器用貯湯槽の配管が揺れにより鉄骨梁に接触し、吹き付けられた耐火被覆が剥落していた(写真 5.8.2-69)。この他、空調ダクト内の防火ダンパーが自動閉鎖したため、手動で開放された例もあった。

写真 5.8.2-68 階段室内の壁の被害 (RC+S 造、大津町)

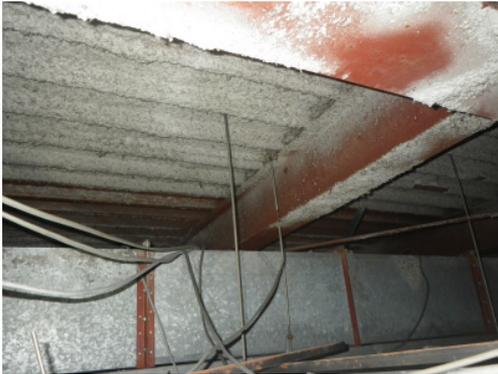
1階天井は、一部の天井板（せっこうボード）において主として設備類の周辺で破損及び落下が見られた（写真5.8.2-70、5.8.2-71）。界床裏面のアスベスト含有吹付けロックウールは全般的には付着しているものの（写真5.8.2-72）、天井内部では落下した綿状物質が部分的に確認された（写真5.8.2-73）。これらの落下の地震との関係は不明である。床上では目視ではアスベスト含有吹付けロックウールの落下は確認できなかったものの、落下していない天井板の上面にアスベスト含有吹付けロックウールが存在している状況から、天井板落下に伴いアスベスト含有吹付けロックウールが床上にも落下した恐れがある。

写真 5.8.2-72 界床裏

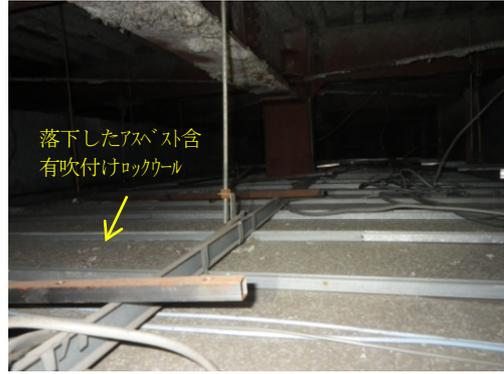
写真 5.8.2-73 1階吊り天井内部

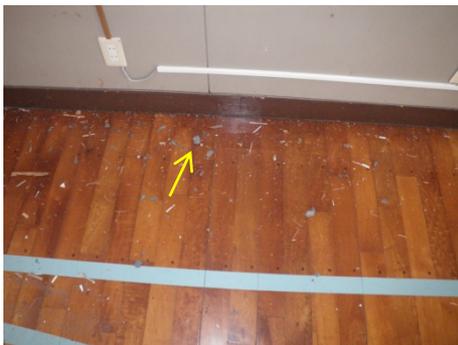
写真 5. 8. 2-87 アリーナ床上落下物

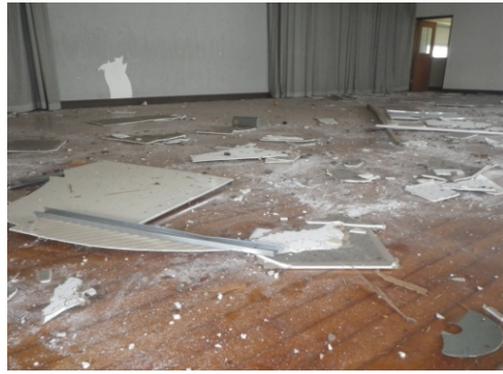
アリーナについては、屋根折板裏の吹付けアスベストは大規模なはく離は見られなかったものの、吊り天井及びRCスラブ上で落下した吹付けアスベスト塊が確認された（写真5.8.2-85）。この落下の原因が経年劣化、地震のいずれであるかは確認できなかった。アリーナ上部の吊り天井は天井面が最大20cm程度下がっており、天井面の四辺で天井板の割れ、はがれが発生し、壁面との間に隙間が生じていた（写真5.8.2-86）。このため、アリーナ床面で天井裏からの落下とみられる吹付けアスベスト塊が確認された（写真5.8.2-87）。また、アリーナ上部壁面の壁材が落下し、2階ギャラリー天井（RCスラブ）裏の空間が一部開放状態となっていた（写真5.8.2-88）。アリーナ併設のステージ上部の天井は格子状の吊り天井であり、竣工当時は格子部分に市松状に板状材料が張られた状態だったが、2006年の改修工事で空いている箇所を新たに板状材料でふさぐ措置がなされたとのことである。改修工事の際に設置された板状材料は吊り天井の部材と緊結されておらず、4月16日の本震により落下した（写真5.8.2-89）。ステージ床面では板状材料及び多数の吹付けアスベスト塊の落下が確認された（写真5.8.2-90、5.8.2-91）。

^{注4}:吹付けアスベストは折板屋根裏面から落下したと推定されるステージ床上の落綿を試料採取し、JIS A 1481-3に規定された分析方法に基づきアスベスト含有率の分析を行った結果、クロシドライトを26wt%含有することが確認された。折板屋根裏及び2階天井（RCスラブ）裏の吹付けアスベストが同一の建材であると仮定し記述している。

写真 5. 8. 2-90 ステージ床上落下物

写真 5. 8. 2-91 ステージ床上落下物

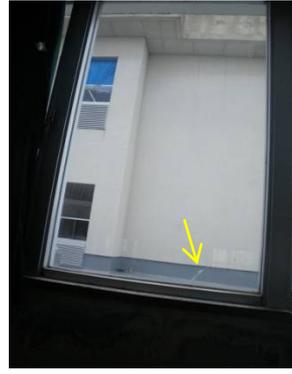
管理者によると、2年前に外壁改修が実施され、外壁面の改修、開口部のシールの打ち替えがなされたとのこと、外壁の脱落等は無く、開口部ガラス1枚に割れが見られた（落下無し）のみであり（写真5.8.2-92）、地震に起因する内外空間の遮断が損なわれるような破損は確認できなかった。また、地震後、管理者により屋内外の空気質の測定が実施され、空気中のアスベストは定量下限未満であることが確認されたとのことであった。

写真 5. 8. 2-92 開口部ガラス破損箇所

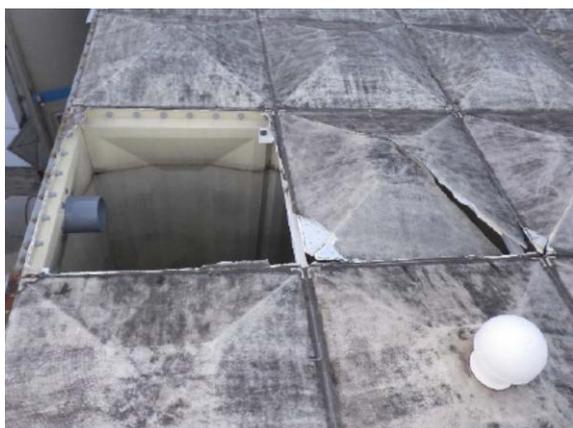
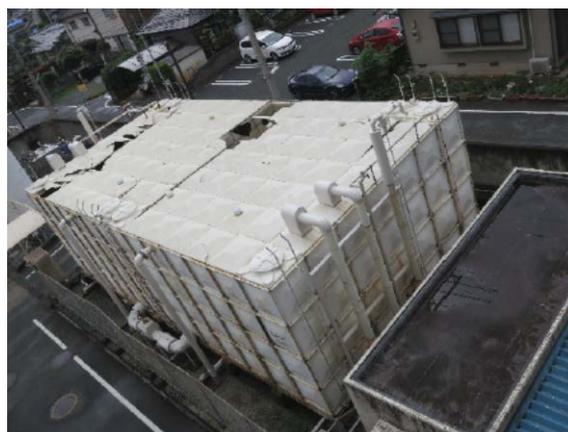
受水槽、高置水槽に関して、FRP 製の水槽の天板が破損する被害が複数確認（写真 5.8.3-4）されたほか、水槽内部のオーバーフロー管の破損（写真 5.8.3-5）や、水槽パネルのフランジ接合部での破損被害（写真 5.8.3-6）が確認された。

(a) 空港旅客ターミナルにおける被害

(b) 病院 A（1979 年竣工：熊本市東区）での被害

写真 5.8.3-4 FRP 製水槽の天板損傷被害

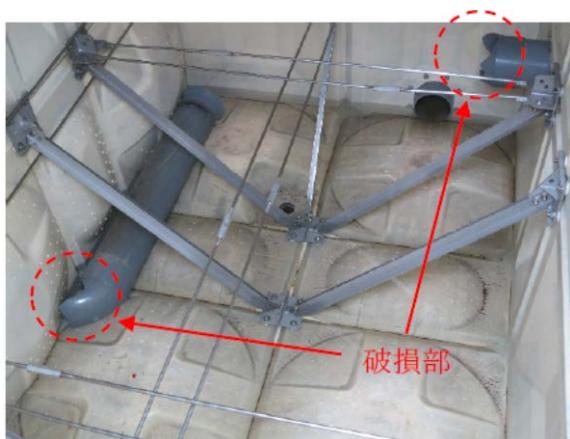
写真 5.8.3-5 病院 A における水槽内部のオーバーフロー管損傷傷

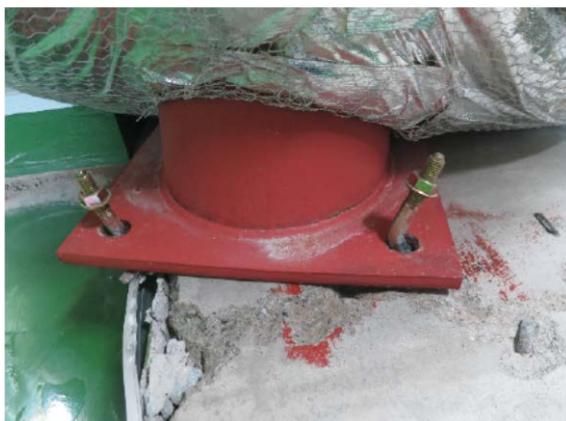
給湯設備に関して、病院 B（1981年竣工：大津町）において、屋上設置の貯湯槽据え付け部のアンカーが損傷（写真 5.8.3-8）したほか、7階機械室内に設置された貯湯槽の基礎が崩れ、給湯配管が外れたことによる漏水が発生した（写真 5.8.3-9、5.8.3-10）。この漏水被害により、下層階に大量のお湯が流れ出し 4月 27日時点において居室が使用不能となる被害が生じた。

写真 5.8.3-8 屋上貯湯槽アンカー接合部の損傷

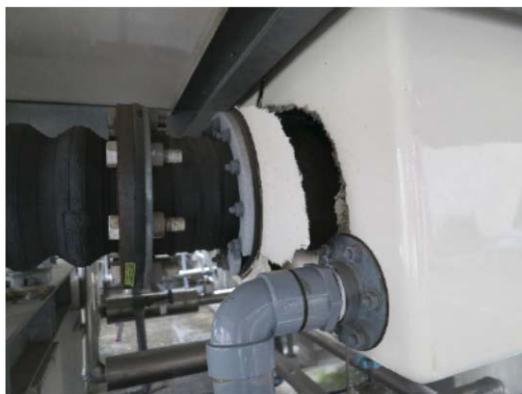
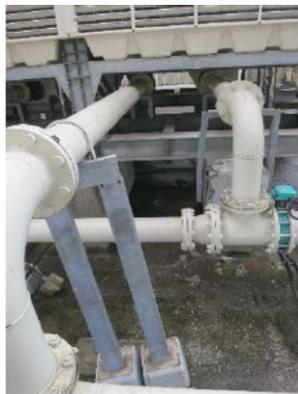
屋上設置のFRP製冷却塔に関して、本体と冷却水配管との接合部の破断する被害がみられた（写真 5.8.3-11(a)、12(a)）。冷却水配管の置き基礎の移動（写真 5.8.3-11(b)）や、冷却塔基礎部の傾斜（5.8.3-12(b)）により、冷却塔本体と配管の変位に差が生じ、破断部に力が加わったことが原因と考えられる。

(a) 破断箇所の様子

(b) 配管置き基礎の移動

写真 5.8.3-11 病院 A における冷却塔の冷水配管の破断

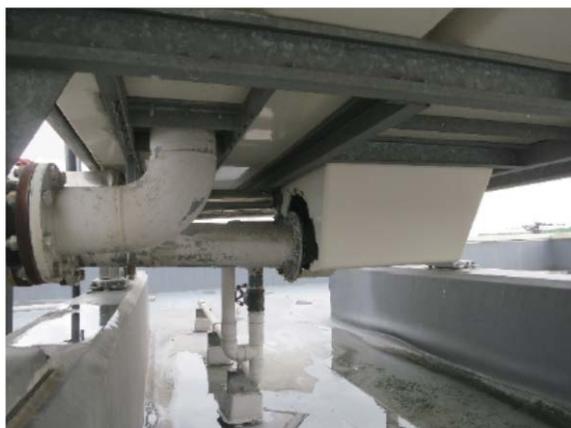
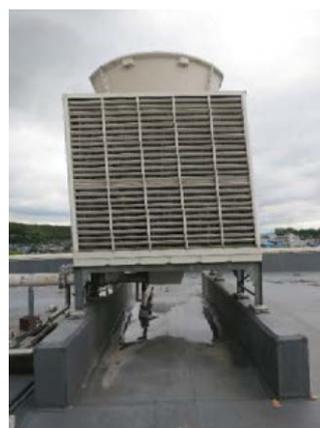
(a) 破断箇所の様子

(b) 基礎部分から傾斜した冷却塔

写真 5.8.3-12 行政庁舎（1974年竣工：御船町）における冷却塔の冷水配管の破断

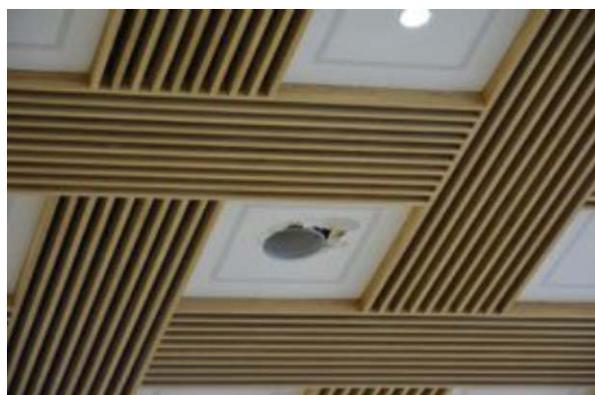
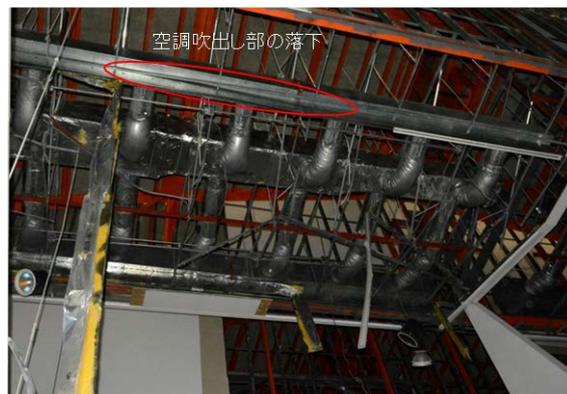
(a) 空港旅客ターミナルにおける
アネモスタットの脱落

(b) 美術館（1992年改修/用途変更：熊本市中央区）
における天井落下に伴う吹出し部の落下

写真 5.8.3-13 空調吹出し部の脱落

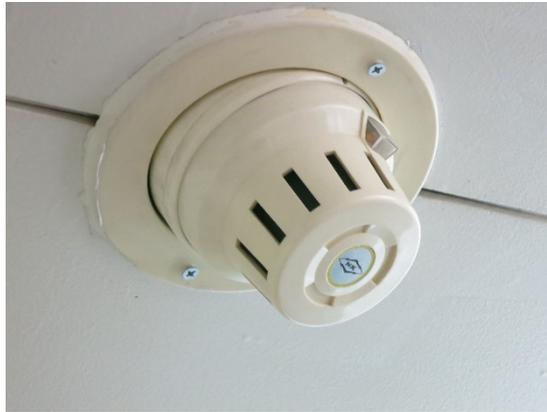
天井板の振動に追従できず抜け出たり、ゆがんだりしたスプリンクラーヘッドや煙感知器は各所で確認された（写真 5.8.3-15、写真 5.8.3-16）。

写真 5.8.3-16 病院Bにおける煙感知器の歪み

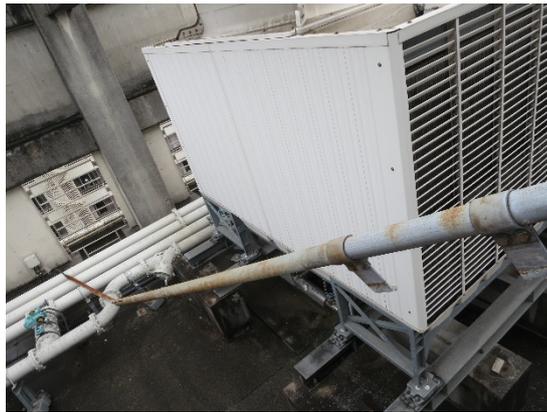
屋上に設置された避雷針の支持部が破損し、転倒している例が見られた (写真 5.8.3-17)。

写真 5.8.3-17 病院Aにおける支持部の破損により転倒した避雷針
