国総研資料 第 997 号

November 2017

平成 28 年熊本地震における下水道管路施設被災の特徴

Report on a characteristic and countermeasure of the damages to sewer pipes caused
by the 2016 Kumamoto earthquake

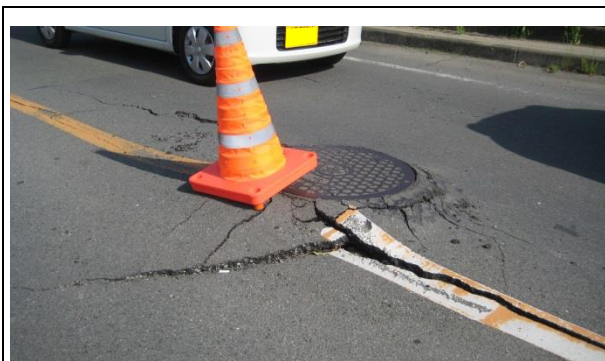
写真 1：益城町齒科前（4 月 15 日）

- 写真 1：前震後に益城町歯科前で撮影。マンホール周辺の路面沈下。
- 写真 2：写真 1 の箇所を本震後に撮影。本震により被害が拡大。
- 写真 3：前震後の益城町浄化センター流入幹線マンホール。周辺部が沈下。
- 写真 4：前震後の益城町浄化センター流入幹線直上部の路面陥没。道路全体が沈下。
- 写真 5：本震後の益城町東部幹線を撮影。開削工事区間の埋め戻し部が沈下。土被りが深い
ため、陥没の規模も大きい。

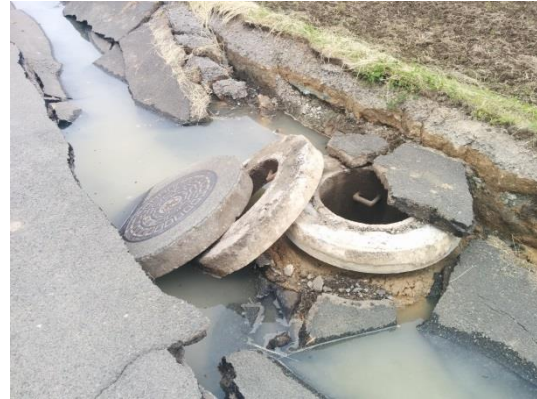
写真 6 : 益城町東部汚水幹線 (4月16日)

- 写真 6：本震後の益城町東部汚水幹線マンホール損傷。だるま落としのように、受け枠、
調整リングが外れてずれている。陥没部に溜まっている水は地下水と思われる。
- 写真 7：本震後の益城町町民グラウンド裏を撮影。開削工事区間の埋め戻し部が沈下。マン
ホールは地震前の高さを維持。
- 写真 8：本震後の益城町町民グラウンド裏を撮影。開削工事区間（土被り浅い）の埋め戻し
部が沈下。

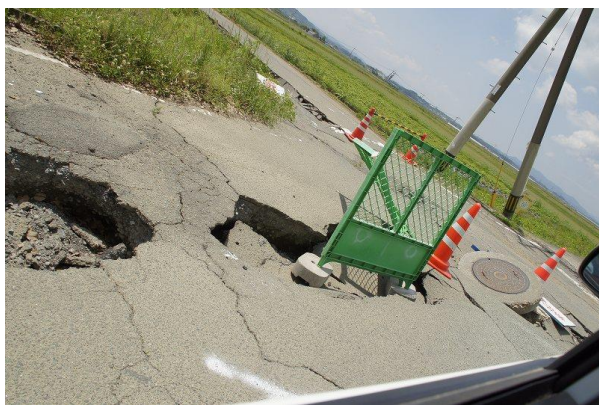
写真 9 : 益城町町民グラウンド裏 (5月13日)

- 写真 9：本震一ヶ月後の益城町町民グラウンド裏の路面陥没（写真 7、写真 8 と同じ箇所）。
- 写真 10：本震一ヶ月後の益城町町民グラウンド裏の路面陥没。マンホールは震災前の高さを
維持
- 写真 11：本震後の益城町東部汚水幹線（推進工事区間）を撮影。液状化による電柱の傾き
が確認できる。推進立坑（カラーコーン）がことごとく被災。

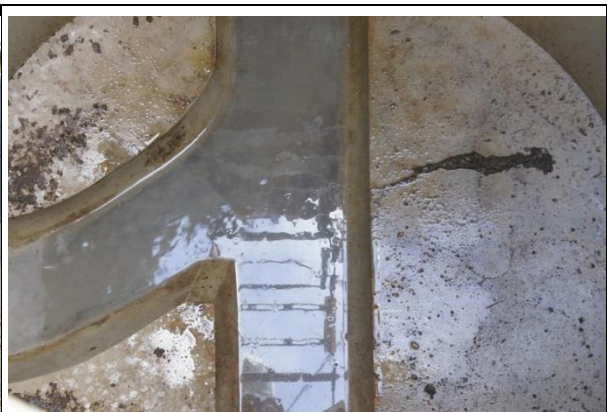
写真 42 : 中央区江津 (5月11日)

写真 42 : 本震一ヶ月後の熊本市中央区江津のマンホール内を撮影。若干の滞水。

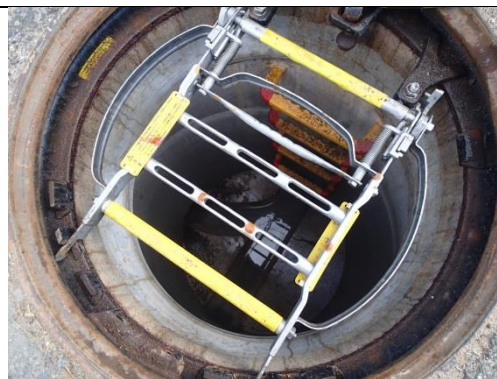
写真 44 : 熊本市中央区江津 (5月11日)

写真 44 : 本震一ヶ月後の熊本市中央区江津のマンホール内を撮影。若干の滞水。

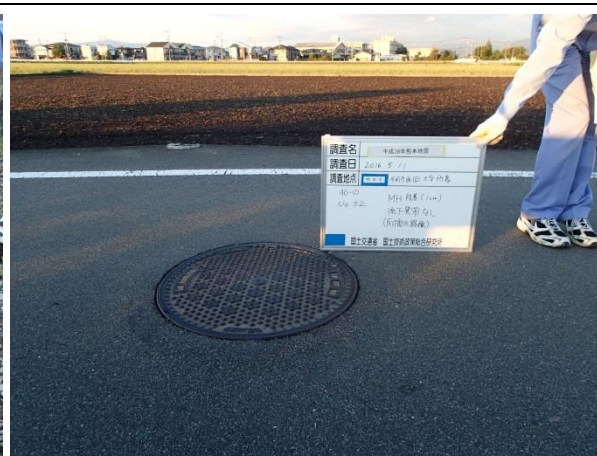
写真 46 : 熊本市中央区画図 (5月12日)

写真 46 : 本震一ヶ月後の熊本市中央区画図のマンホールを撮影。若干の浮上を確認。

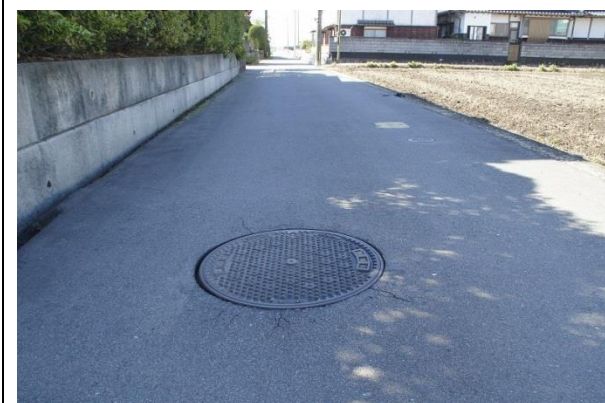
写真 47 : 熊本市西区冲新町 (5月12日)

写真 47 : 本震一ヶ月後の熊本市西区沖新町のマンホールを撮影。若干の変位を確認。

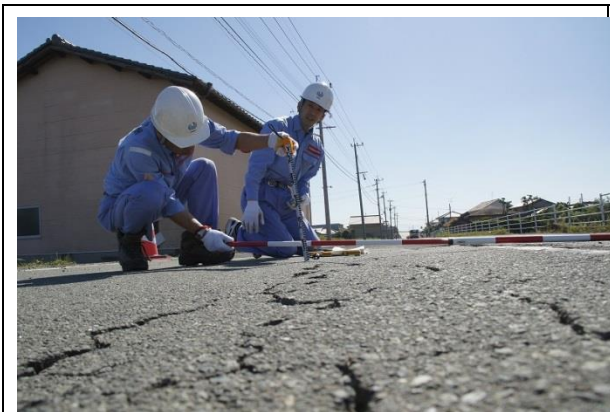
写真 49 : 熊本市西区沖新町 (5月12日)

写真 49 : 本震一ヶ月後の熊本市西区沖新町で撮影。若干のマンホール浮上を確認。

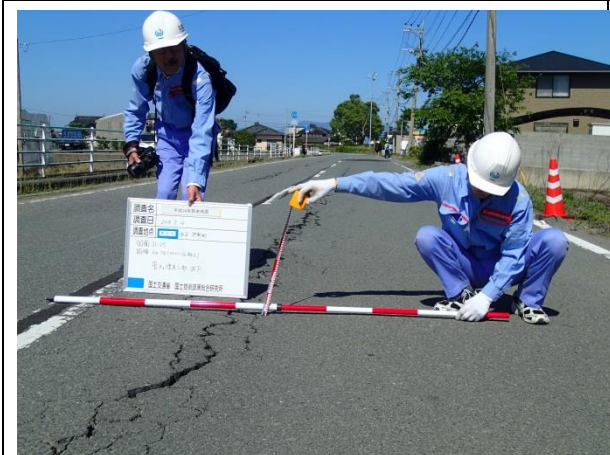
写真 51 : 熊本市西区沖新町 (5月12日)

写真 51 : 本震一ヶ月後の熊本市西区沖新町で撮影。若干のマンホール浮上を確認。

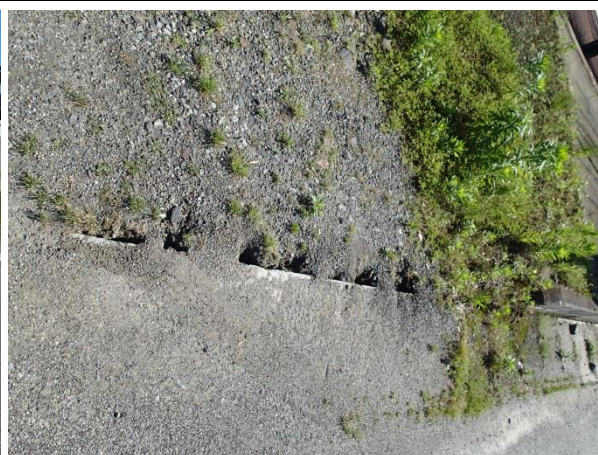
写真 52 : 熊本市西区沖新町 (5月12日)

写真 52 : 本震一ヶ月後の熊本市西区沖新町で撮影。道路と住宅地の境界で、噴砂跡を確認。

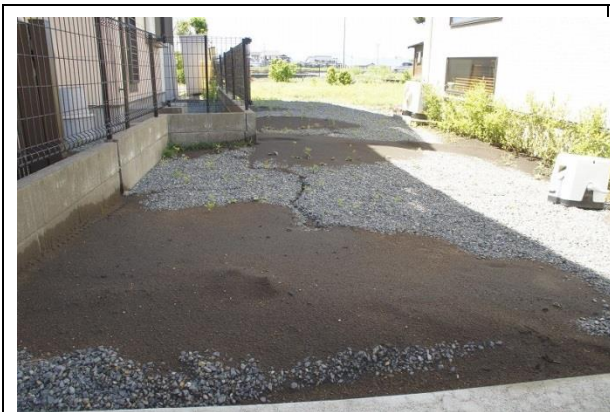
写真 55 : 熊本市西区中原町 (5 月 12 日)

写真 55 : 本震一ヶ月後の熊本市西区中原町で見られた激しい液状化痕跡。

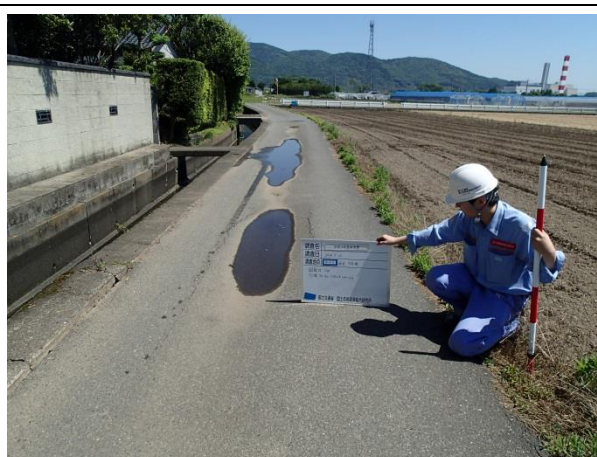
写真 56 : 熊本市西区中原町 (5 月 12 日)

写真 56 : 本震一ヶ月後の熊本市西区中原町の路面陥没。施工年度が古く、未耐震化路線と考えられる。

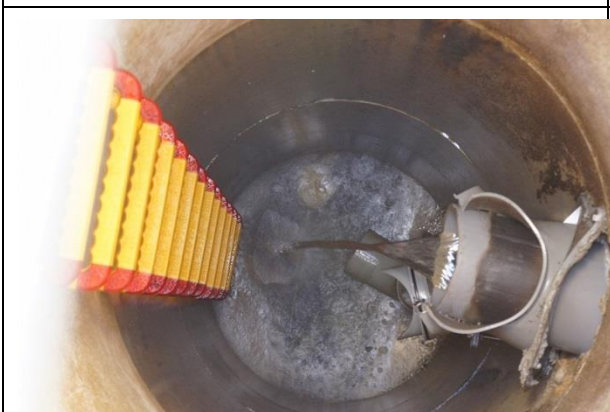
写真 57 : 熊本市西区中原町 (5 月 12 日)

写真 57 : 本震一ヶ月後の熊本市西区中原町のマンホール内を撮影。内副管が破損。

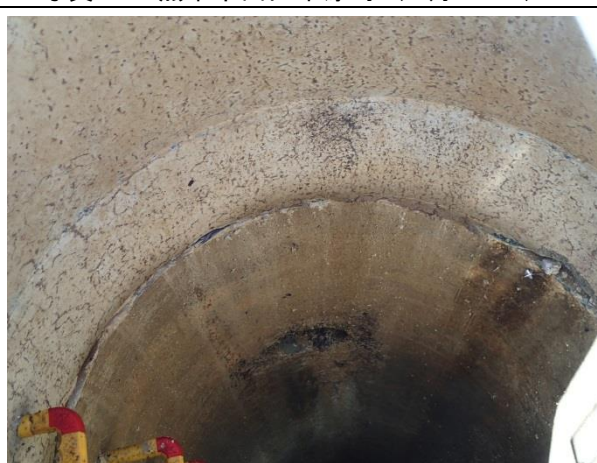
写真 58 : 熊本市西区中原町 (5 月 12 日)

写真 58 : 本震一ヶ月後の熊本市西区中原町のマンホール内を撮影。目地が破損。

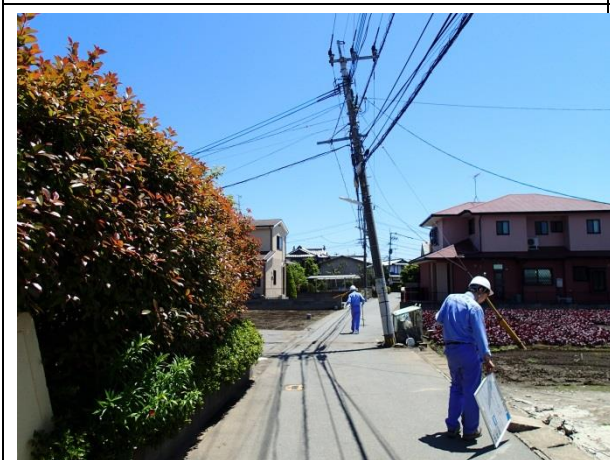
写真 63 : 熊本市西区土河原町 (5月12日)

写真 63 : 本震一ヶ月後の熊本市西区土河原町を撮影。電柱の傾斜が見られる。

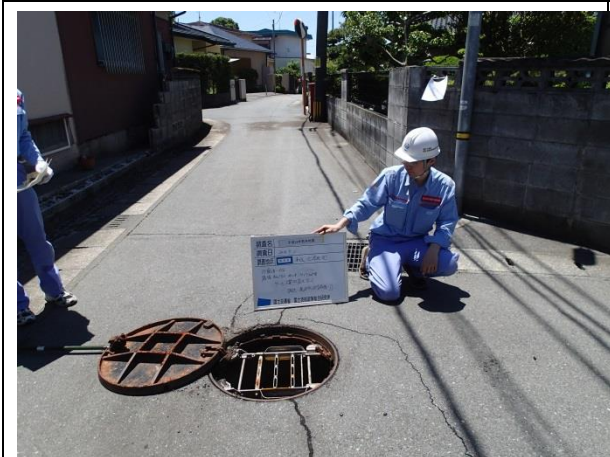
写真 64 : 熊本市西区土河原町 (5月12日)

写真 64 : 写真 63 付近のマンホール内を撮影。下流側閉塞により、流下能力が大きく低下。

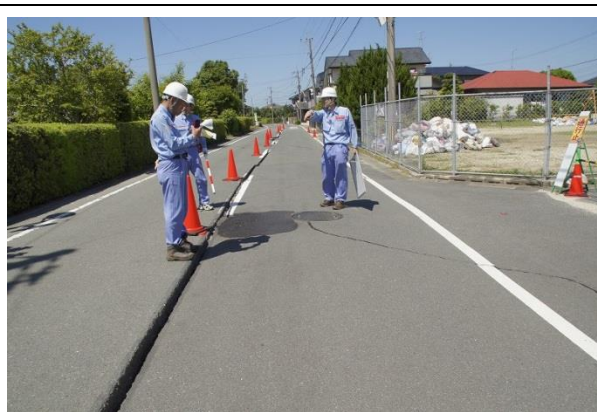
写真 67 : 熊本市南区杉島町 (5月12日)

写真 67 : 本震一ヶ月後の熊本市南区杉島町の液状化痕跡。

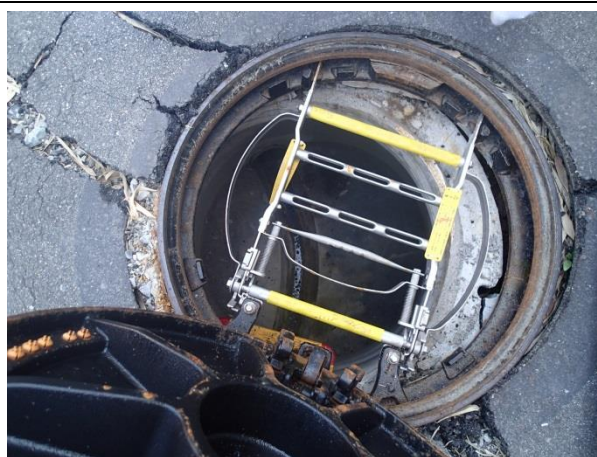
写真 71 : 熊本市南区杉島町 (5月12日)

写真 71 : 本震一ヶ月後の熊本市南区杉島町のマンホール周辺を撮影。マンホールを中心に亀裂が放射状に広がる。

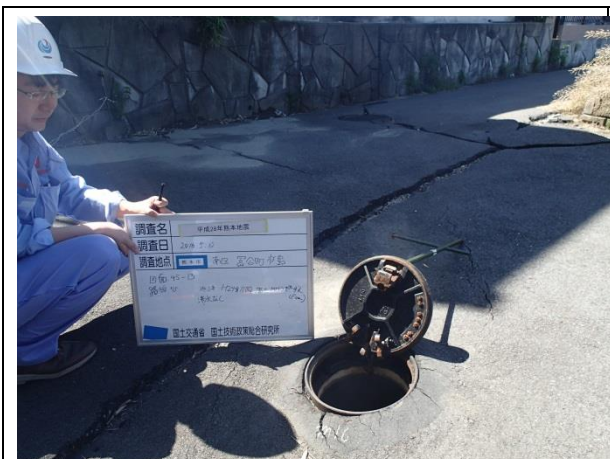
写真 72 : 熊本市南区杉島町 (5月12日)

写真 72 : 写真 71 のマンホールは受け枠が舗装とともに水平に移動。

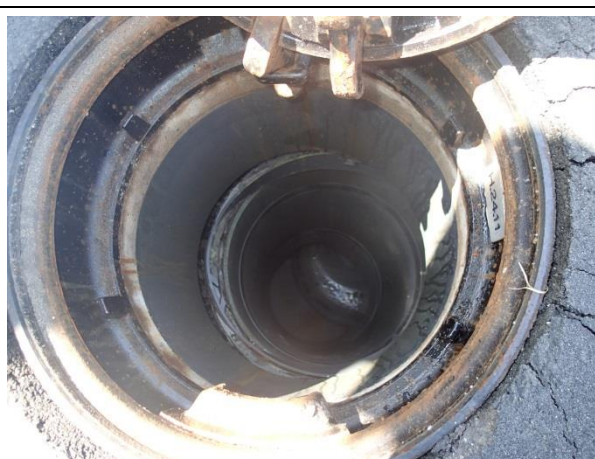
写真 73 : 熊本市南区杉島町 (5月12日)

写真 73 : 写真 71 に近接するレジンマンホールを撮影。

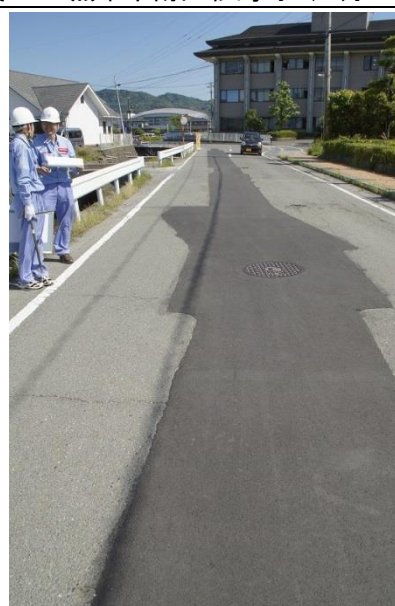
写真 75 : 熊本市南区富合町廻江 (5月12日)

写真 75 : 本震一ヶ月後の熊本市南区富合町廻江の路面状況を撮影。埋め戻し部が若干陥没。

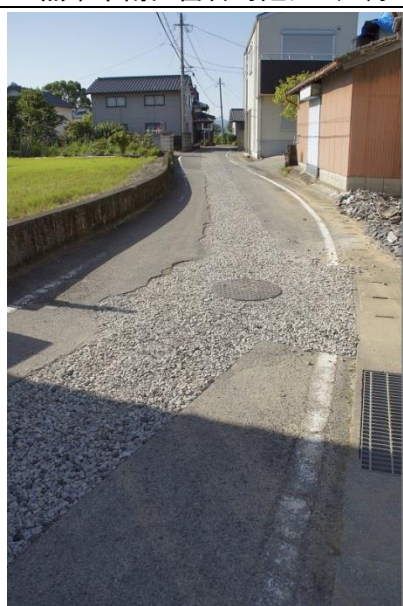
写真 76 : 熊本市南区富合町廻江 (5月12日)

写真 76 : 本震一ヶ月後の熊本市南区富合町廻江の路面状況を撮影。補修跡から、縦断的な路面陥没があったものと推察される。

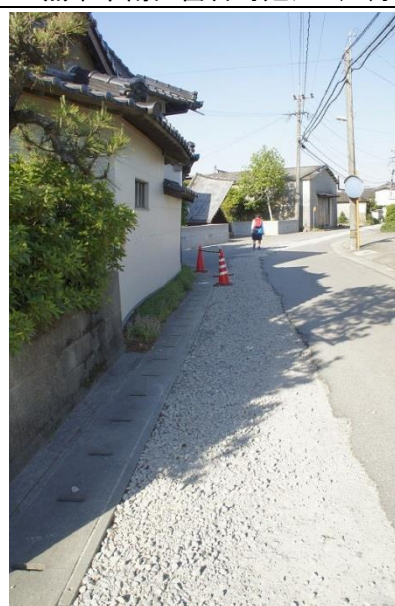
写真 77 : 熊本市南区富合町榎津 (5月12日)

写真 77 : 本震一ヶ月後の熊本市南区富合町榎津の路面状況を撮影。補修跡から、縦断的な路面陥没があったものと推察される。

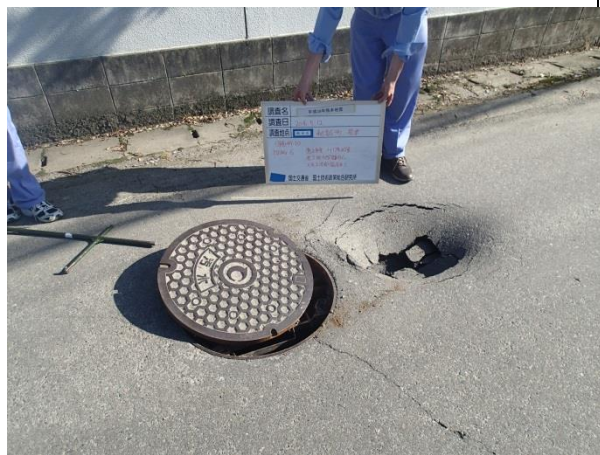
写真 78 : 熊本市南区富合町榎津 (5月12日)

写真 78 : 本震一ヶ月後の熊本市南区富合町榎津の路面状況を撮影。補修跡から、縦断的な路面陥没があったものと推察される。

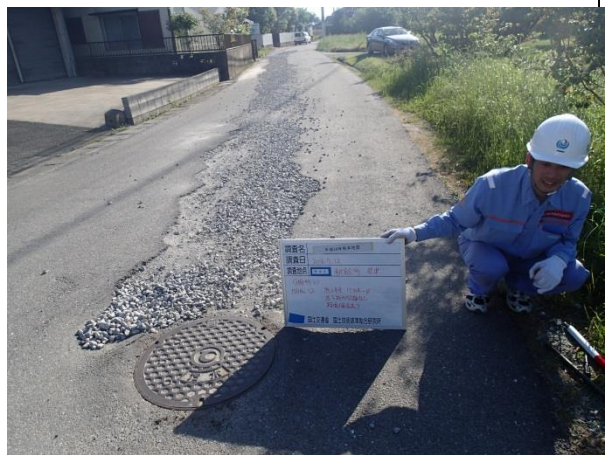
写真 79 : 熊本市南区富合町榎津 (5月12日)

写真 79 : 本震一ヶ月後の熊本市南区富合町榎津の陥没跡。

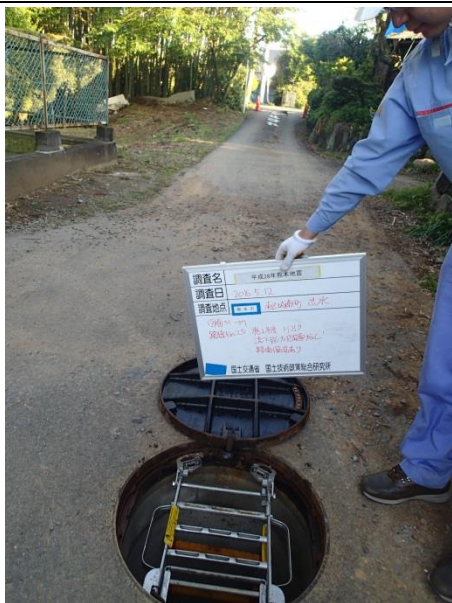
写真 80 : 熊本市南区富合町榎津 (5月12日)

写真 80 : 本震一ヶ月後の熊本市南区富合町榎津の路面状況を撮影。補修跡から、縦断的な路面陥没があったものと推察される。

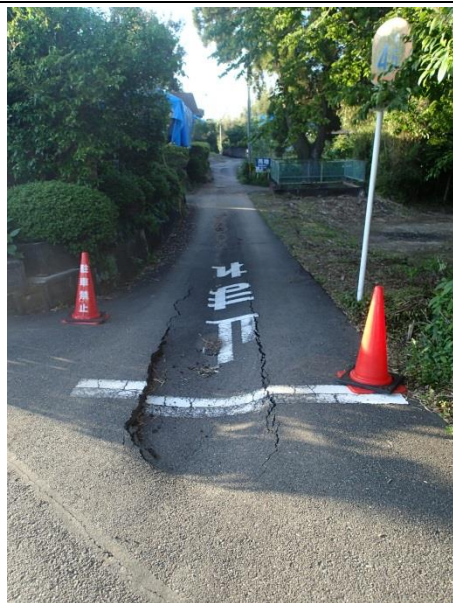
写真 81 : 熊本市南区城南町出水 (5月12日)

写真 81 : 本震一ヶ月後の熊本市南区城南町出水の路面状況を撮影。路面が若干陥没。

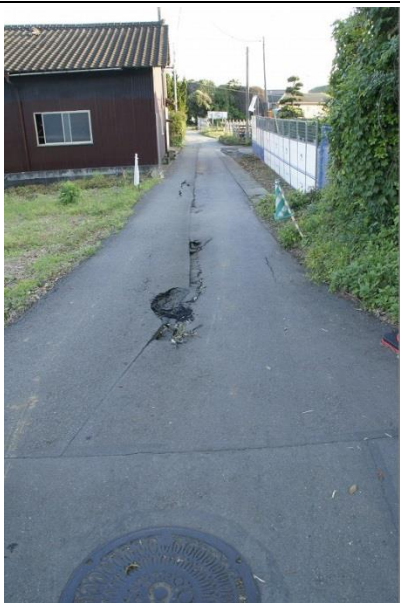
写真 82 : 熊本市南区城南町出水 (5月12日)

写真 82 : 本震一ヶ月後の熊本市南区城南町出水の路面状況を撮影。路面が若干陥没。

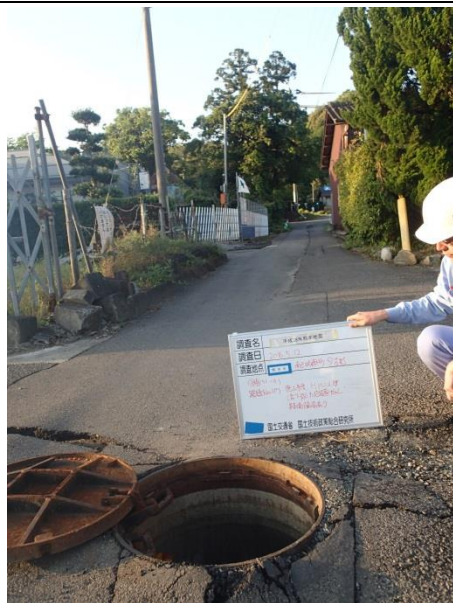
写真 83 : 熊本市南区城南町今吉野 (5月12日)

写真 83 : 本震一ヶ月後の熊本市南区城南町今吉野の路面状況を撮影。路面が若干陥没。

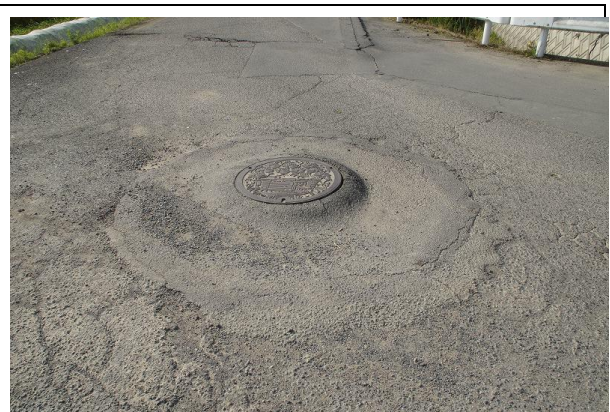
写真 86 : 嘉島町総 (5月13日)

写真 86 : 本震一ヶ月後の嘉島町鯉のマンホール浮上（10 cm程度）状況。

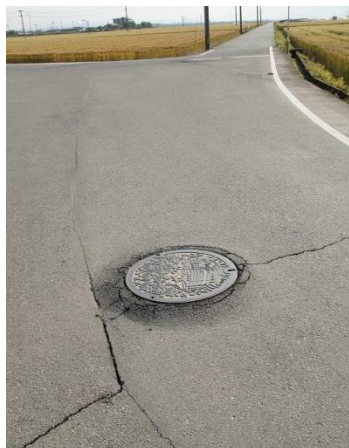
写真 87 : 嘉島町総 (5月13日)

写真 87 : 本震一ヶ月後の嘉島町鯉のマンホール周辺の舗装クラック状況。

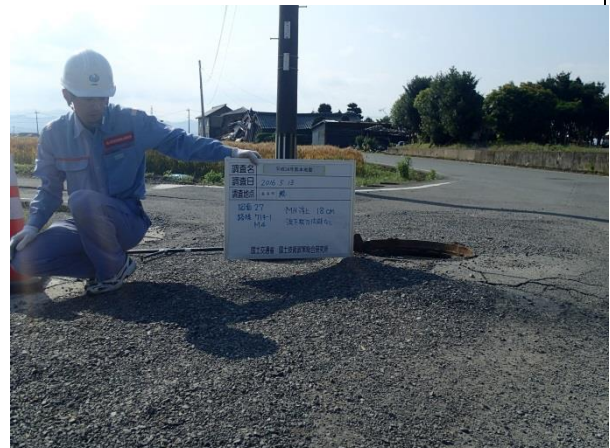
写真 88 : 嘉島町総 (5月13日)

写真 88 : 本震一ヶ月後の嘉島町鯉のマンホール浮上（10 cm程度）状況。

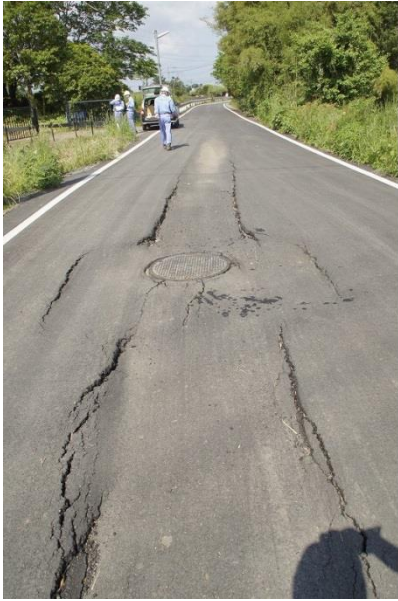
写真 89 : 嘉島町下六嘉 (5月13日)

写真 89 : 本震一ヶ月後の嘉島町下六嘉の路面状況を撮影。開削工事区間の埋め戻し部分が縦断的に陥没。

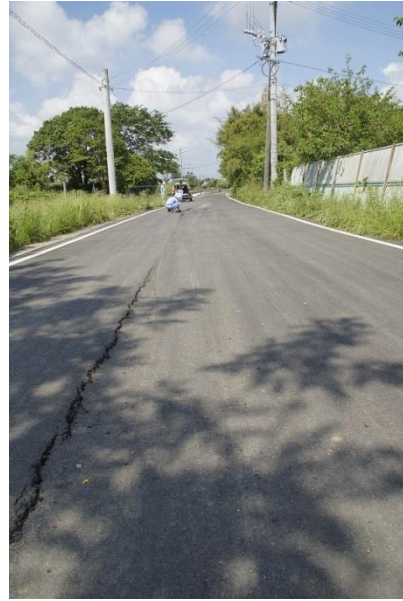
写真 90 : 嘉島町下六嘉 (5月13日)

写真 90 : 本震一ヶ月後の嘉島町下六嘉の路面状況を撮影。開削工事区間の埋め戻し部分が縦断的に陥没。

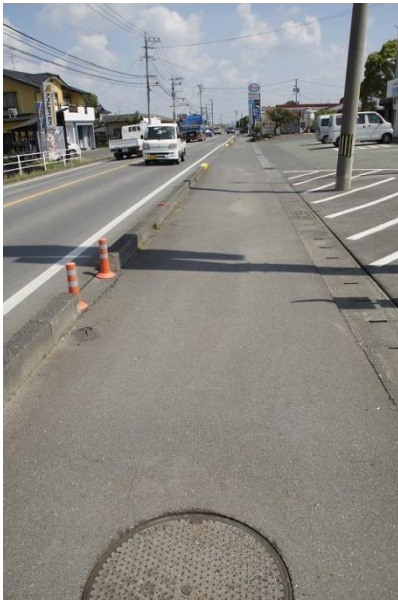
写真 91 : 嘉島町六嘉 (5月13日)

写真 91 : 本震一ヶ月後の嘉島町六嘉の歩道路面状況。若干の路面陥没を確認。

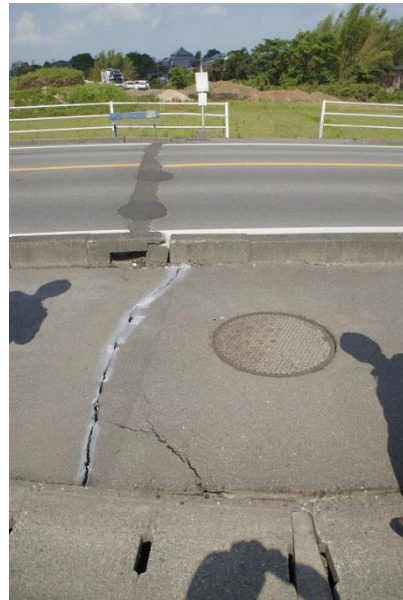
写真 92 : 嘉島町六嘉 (5月13日)

写真 92 : 写真 91 近傍のマンホールを撮影。路面に亀裂有るも、マンホールに異常なし。

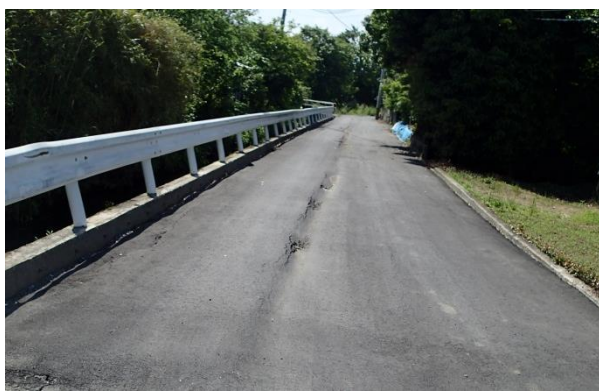
写真 93 : 嘉島町上六嘉 (5月13日)

写真 93 : 本震一ヶ月後の嘉島町上六嘉の路面状況を撮影。開削工事区間の埋め戻し部分が縦断的に陥没。

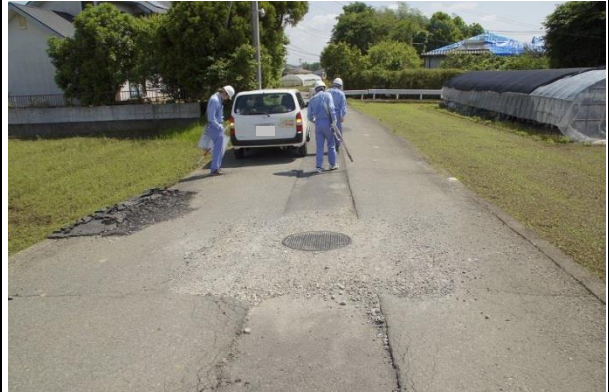
写真 94 : 嘉島町上六嘉 (5月13日)

写真 94 : 本震一ヶ月後の嘉島町上六嘉の路面状況を撮影。開削工事区間の埋め戻し部分が縦断的に陥没。
