## 参考資料編 I 机上スクリーニングの妥当性の検討事例

## 1. 目的

## 参考資料編Ⅱ 硫酸腐食の調査の実施事例

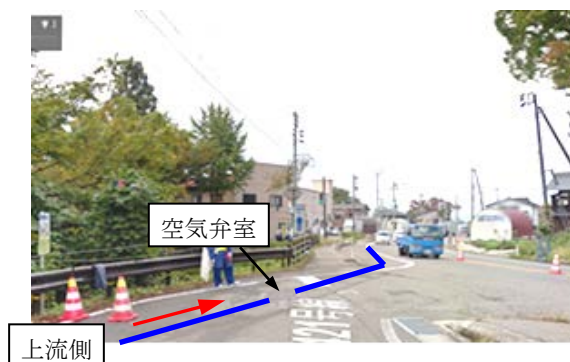
写真 3.1-1 空気弁 1 の周辺の状況

- ①空気弁 1 から本調査機器を挿入し、腐食危険推定箇所①を対象に視覚調査を行う。空気弁 1 の周辺の状況を写真 3.1-1 に示す。

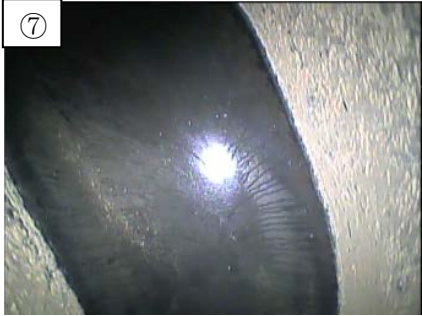
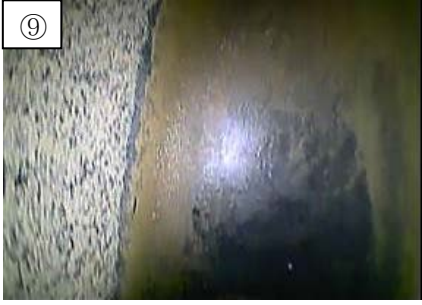
表 3.2-4(3) エポキシ樹脂粉体塗装の管内面状況（劣化度：異常なし）（管頂側の約180°を撮影）

エポキシ樹脂粉体塗装（空気弁上流側1m～下流側5m）の事例

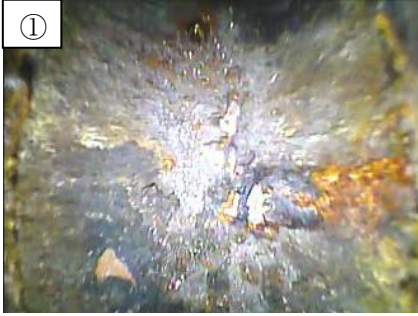
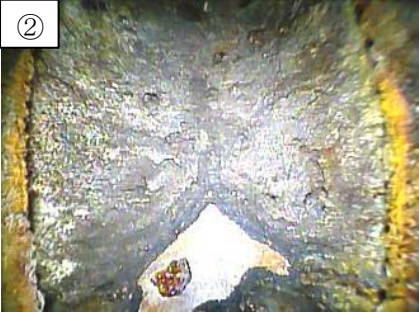
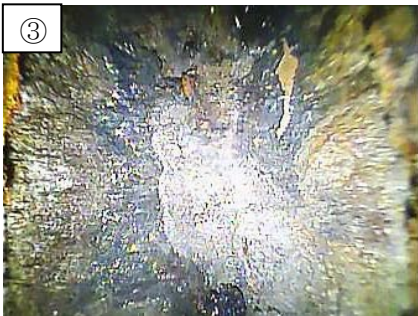
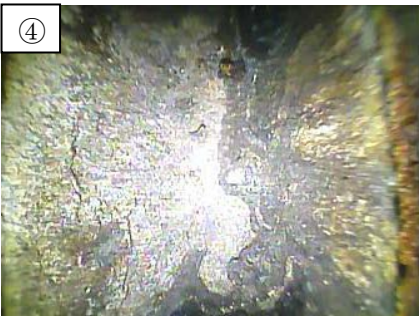
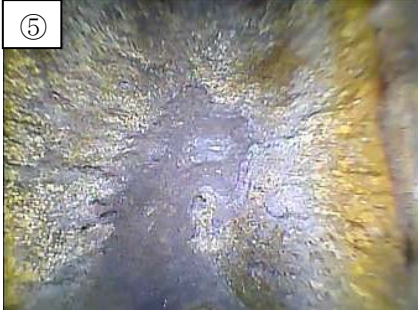
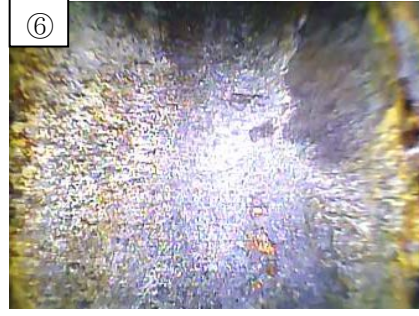
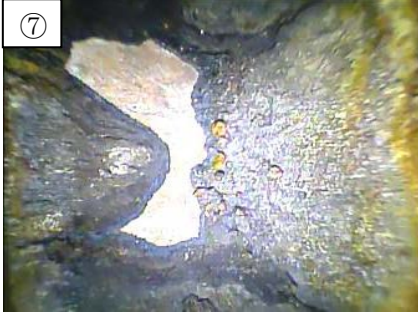
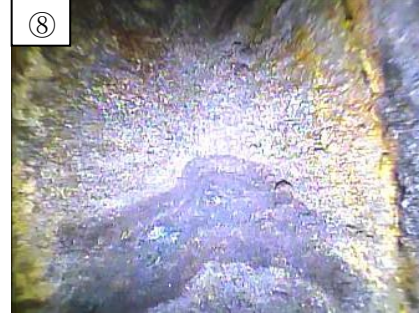
表 3.3-4(1) 管内面状況 (劣化度 : A ランク) (管頂側の約 180° を撮影)

モルタルライニング (空気弁下流側 0m~32m) の事例

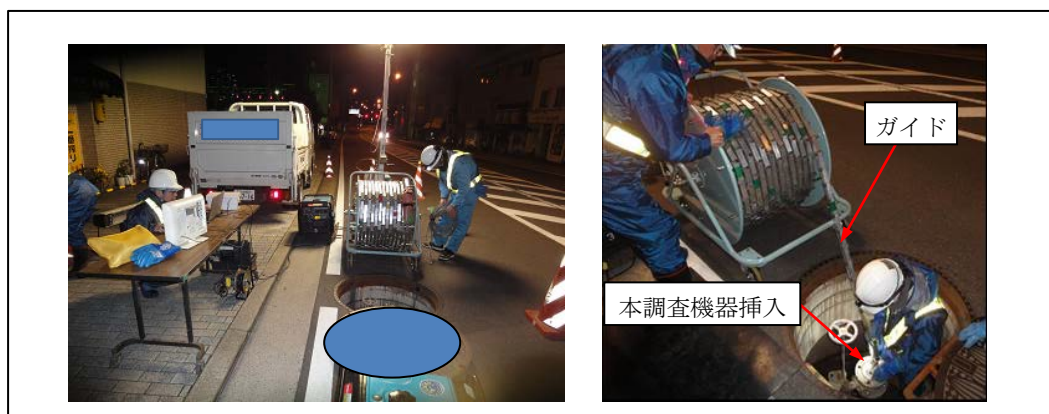
写真 3.4-2 視覚調査の状況

評価項目	目標	調査結果	備考
空気弁からの挿入	口径75mmから挿入可能	口径75mmの空気弁から挿入できた。	—
視覚調査時間	1.5時間以内	下流側は1.0時間で、上流側は0.5時間で視覚調査できた。	—
管径	200mm～1000mm	管径800mmで視覚調査実施。	
撮影された *1) 画像のレベル	管内の劣化度を診断可能	管頂側約180°の範囲を撮影でき、画像は鮮明で、管内面の劣化度を問題なく診断できた。	—
調査範囲	空気弁から30mの範囲を調査可能	備考に示す状況下で、空気弁1から下流側28mまで本調査機器を押し込み視覚調査できた。上流側については、16mの区間の視覚調査を行った。	<ul style="list-style-type: none"> <li>・調査を行った全区間で、管内に堆積物はほとんどなかった。</li> <li>・空気弁1の下流側28mの地点に45°曲管(縦断配管)が布設され、その下流側は下水が滞留していた。</li> </ul>

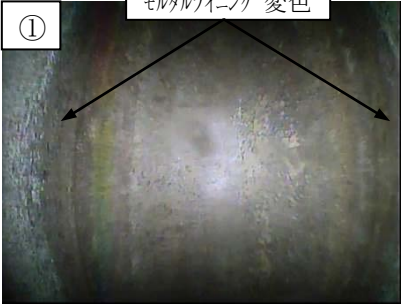
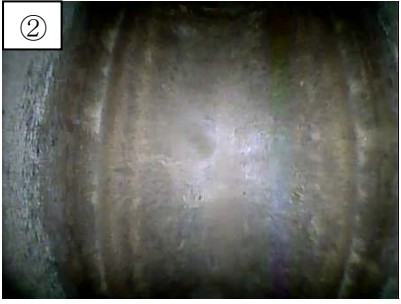
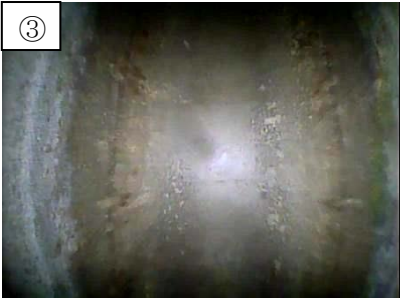
表 3.4-5(1) 管内面状況 (劣化度 : B ランク) (管頂側の約 180° を撮影)

モルタルライニング (空気弁下流側 1m~13m) の事例	
<p>①</p> <p>モルタルライニング変色</p>

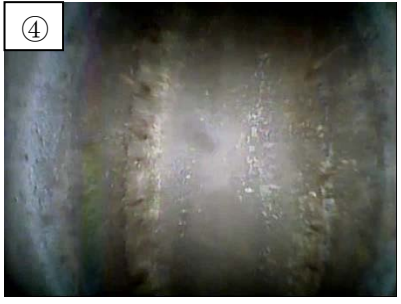
<p>空気弁から下流側 13m</p>

表 3.4-5(2) 管内面状況 (劣化度 : A ランク) (管頂側の約 180° を撮影)

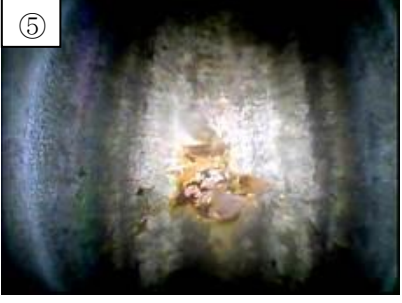
<p>空気弁から下流側 14m</p>	<p>⑥</p>

モルタルライニング (空気弁下流側 14m~28m) の事例	
<p>⑤</p>

表 3.4-5(3) 管内面状況 (劣化度 : B ランク) (管頂側の約 180° を撮影)

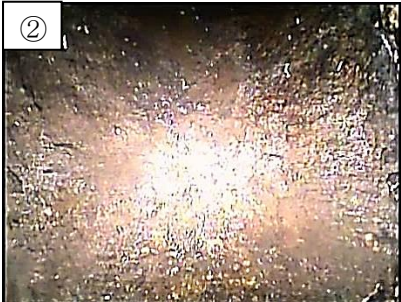
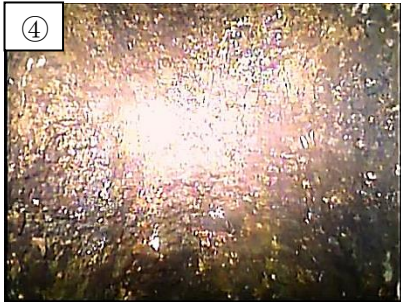
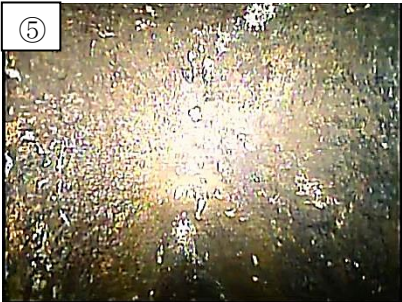
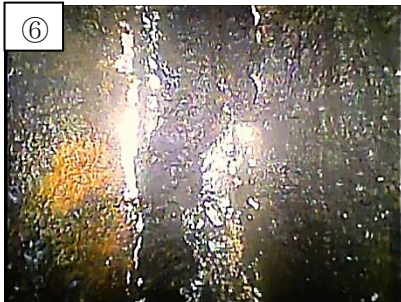
表 3.5-5(1) 管内面状況 (劣化度 : A ランク) (管頂側の約 180° を撮影)

- ① 圧送管路の劣化度を表3.5-4に示すようにランク分けできた。
- ② 空気弁3の下流側は、視覚調査を行った31mの全線（道路陥没後に更新した約2mの区間を除く）にわたって鉄部が腐食しており、劣化度Aランクであった。また、空気弁3からの距離による劣化度の違いは見られなかった。
- ③ 空気弁3の上流側も鉄部腐食が見られた。
- ④ 調査範囲内に異形管（エポキシ樹脂粉体塗装）が2個（T字管及び曲管）布設されていたが、どちらも管内面は腐食しておらず健全であった。

空気弁からの距離	劣化度	管内面の状況
下流側 0m～31m	Aランク	<ul style="list-style-type: none"> <li>・直管(モルタルライニング)は、鉄部腐食が発生していた。</li> <li>・T字管(エポキシ樹脂粉体塗装)が布設されていたが、腐食は見られず健全であった。</li> </ul>
上流側 1m～2m	Aランク	<ul style="list-style-type: none"> <li>・直管(モルタルライニング)は、鉄部腐食が発生していた。</li> <li>・曲管(エポキシ樹脂粉体塗装)が布設されていたが、腐食は見られず健全であった。</li> </ul>

モルタルライニング (空気弁下流側 0m~31m) の事例	
①

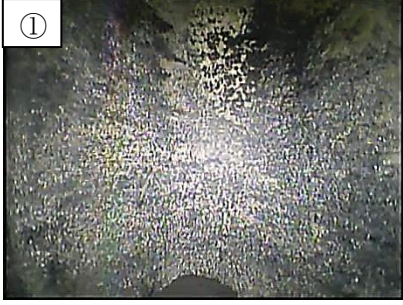
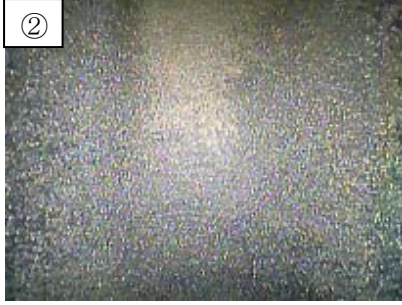
表 3.5-7(1) 管内面状況 (劣化度: 異常なし) (管頂側の約 180° を撮影)

- ①圧送管路の劣化度を表 3.5-6 に示すようにランク分けできた。
- ②空気弁 4 の下流側は、空気弁から 3m まではモルタルライニングに腐食は見られず、異常なしであった。4m～31m の範囲は全線にわたってモルタルライニングが管側部で変色しており、劣化度 B ランクであった。
- ③空気弁 4 の上流側は、モルタルライニングに腐食は見られず、異常なしであった。
- ④調査範囲内に異形管（エポキシ樹脂粉体塗装）が 3 個（T 字管及び曲管を含む）布設されていたが、いずれも管内面は腐食しておらず健全であった。

モルタルライニング (空気弁下流側 1m~3m) の事例	
①

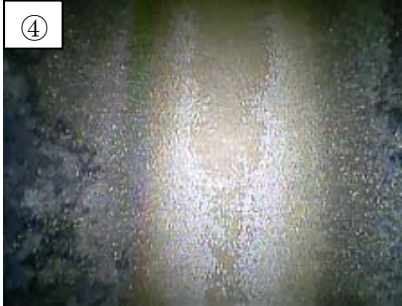
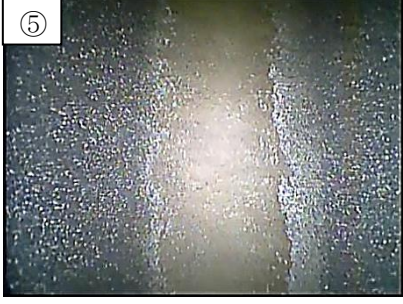
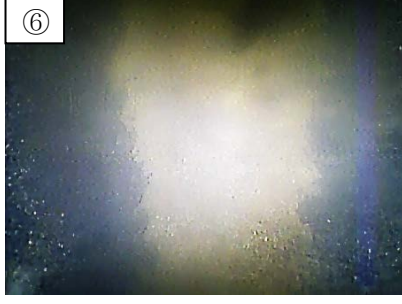
表 3.5-7(2) 管内面状況 (劣化度: Bランク) (管頂側の約 180° を撮影)

ほぼ同様の管路縦断条件の空気弁 3 での調査結果と比較して、空気弁 4 では明らかに腐食の度合いが低かった。これは、空気弁 4 は補修弁が長期間閉鎖された状態で運用されており、空気弁 4 から新鮮な空気が供給されず、そのため硫化水素から硫酸の生成反応が進まなかったためと推測する。

モルタルライニング (空気弁下流側 4m~31m) の事例	
③

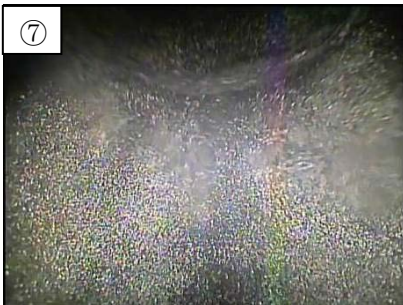
空気弁から上流側 1m

表 3.5-7(3) 管内面状況 (劣化度: 異常なし) (管頂側の約 180° を撮影)

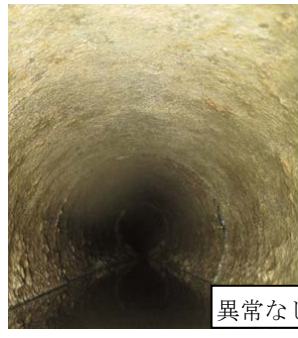
<p>異常なし</p>	-

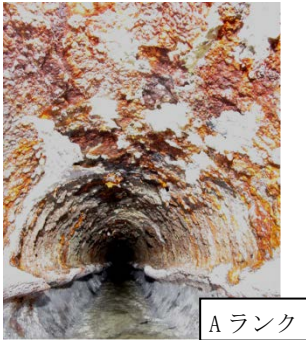
表 3.3-2 調査結果

Aランク

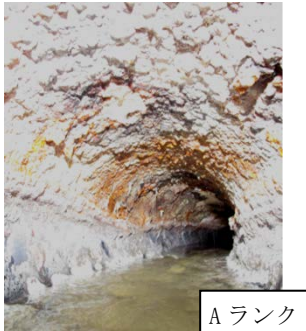
Aランク	-

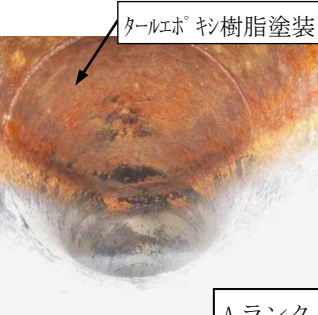
<p>B ランク</p> <p>モルタルライニング 腐食</p> <p>直管 (モルタルライニング) 空気弁から下流側 1m</p>
上流側

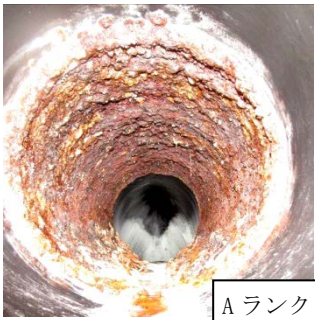
<p>A ランク</p> <p>直管 (モルタルライニング) 空気弁から下流側 1m</p>	  <p>A ランク</p> <p>直管 (モルタルライニング) 空気弁から下流側 17m</p>
上流側

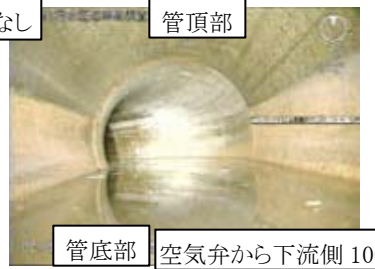
管底部 空気弁から下流側 20m	異常なし 管頂部

管底部 空気弁から下流側 100m
下水道事業団 （送泥管）	Aランク
