## 第3章 損傷例にみる耐久性の信頼性

### 3.1 はじめに

### 3.2 健全性の診断区分がIVとされた橋の損傷の特徴

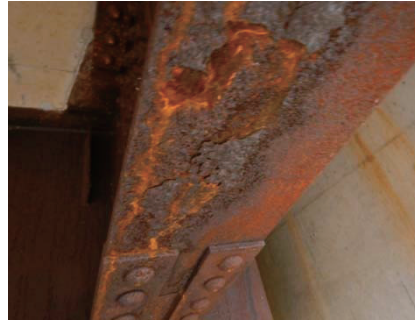
(b) 環境への部分不適合

損傷原因の具体例を**写真-3.3.1**に示す。(a)は伸縮装置部からの漏水（排水設計の不全）、(b)は耐候性鋼材の部分腐食（環境への部分不適合）である。このような水の滞水箇所や程度は、供用してから始めてわかることも多いと考えられる。

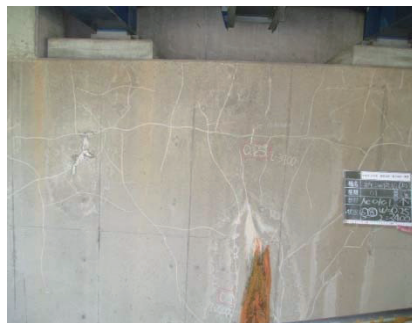
(c) 骨材の異常

(c)は骨材の異常によるひびわれ、(d)は床版の鉄筋のかぶり不足によるうき・鉄筋露出である。骨材については、材料や施工の品質管理を適正に行ったとしても、全ての反応性骨材を排除するようなことは行われていない。本分析から、完成物の品質のばらつきにつながる可能性が示されていると考えられる。

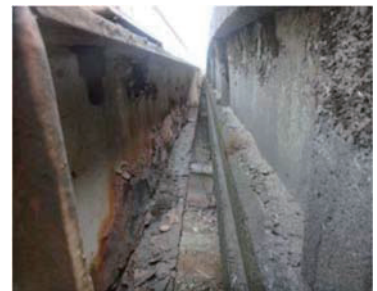
(c) 道路橋(右)との境界(橋面)

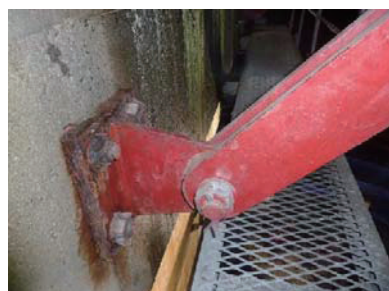
(d) 胸壁の伝い水

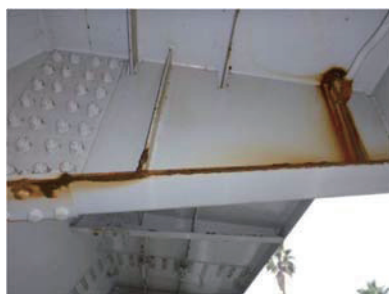
(d) 附属物からの伝い水

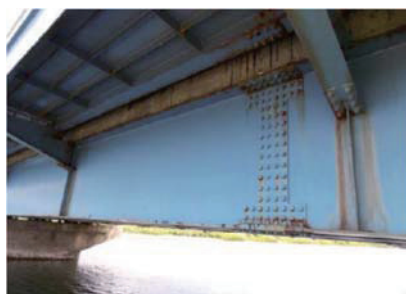
また、水の経路は様々であり、床版からの伝い水、排水管や水抜き孔からの排水の飛散、附属物からの漏水等があり、予期せぬ個所で滞水し腐食した事例が散見された。具体的には、ブラケットからの伝い水による主桁ウェブ面が腐食した事例、主塔の部材溶接部に滞水し腐食した事例等が挙げられる。

(e) ブラケットからの伝い水

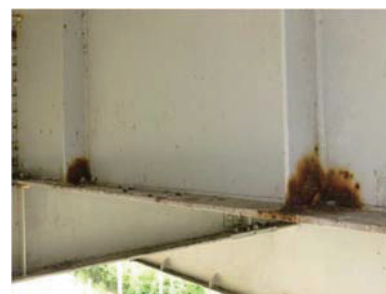
(f) 垂直補剛材位置の滞水

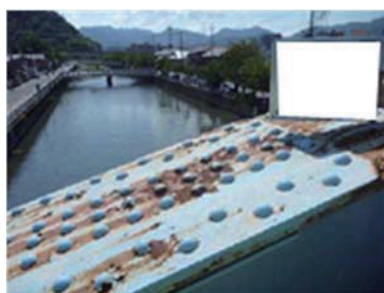
(b) リベットに滞水

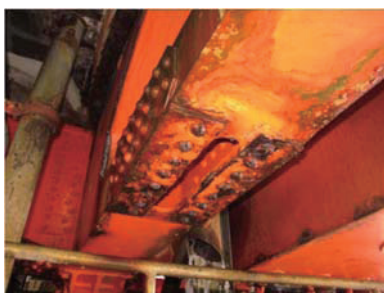
(e) 添接板の腐食

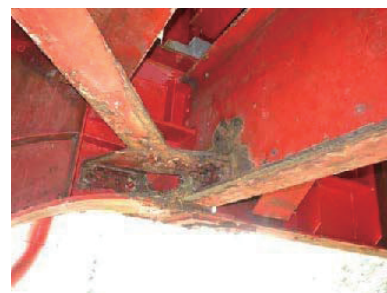
(c) 横桁と下横構との接合部

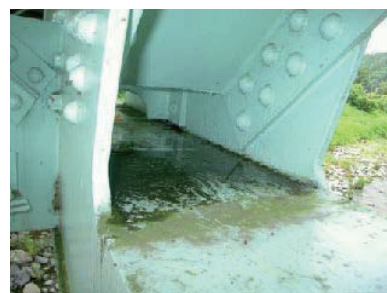
(f) 部材取り合い部の滞水

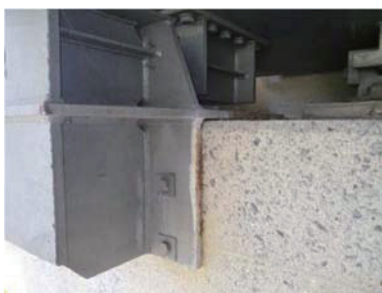
(h) 落橋防止システムと下部構造との取り合い

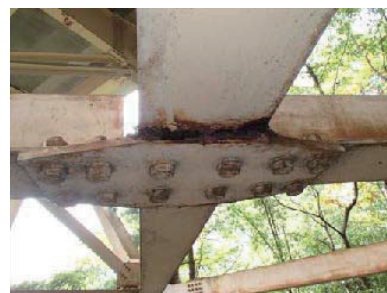
(i) 下横構の腐食

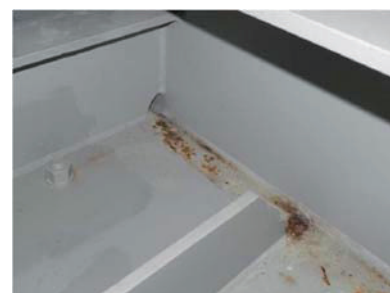
(f) 縦リブの排水経路

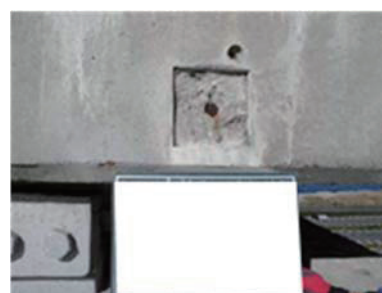
(c) 定着具の露出

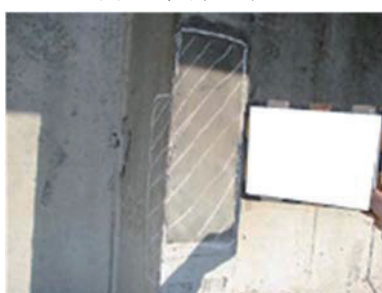
(e) 定着部のうき

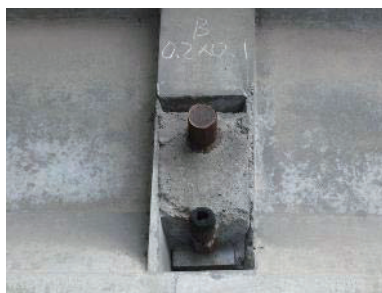
(h) 定着部の露出

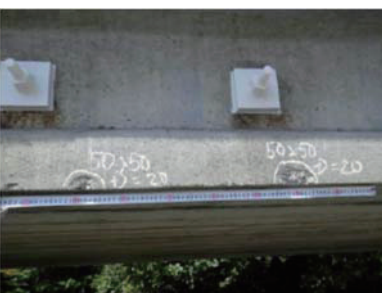
(i) 定着具の露出

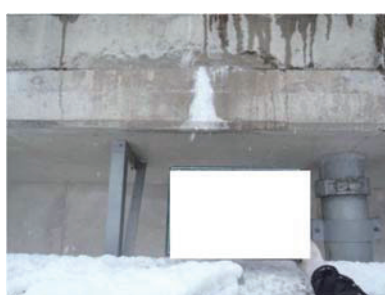
部材取り合い部の損傷事例を写真-3.5.9 に示す。コンクリート部材の部材取り合い部では漏水・遊離石灰が生じる事例がみられた。具体的発生箇所は、地覆と床版の取り合い部、主桁と横桁の取り合い部等であり、橋面防水の止水機能のばらつきが原因と推定される。また、横桁では設置された添架管との取り合い部から漏水が生じている事例、鋼桁の上フランジと床版の境界で床版側にひびわれや剥離が生じた事例がみられる。

(b) 桁と地覆側面の取り合い部

以上より、部材取り合い部では橋面からの水の浸入によって漏水・遊離石灰が生じる状況にあり、水の浸入経路を特定し水を浸入させないようにしない限りは、周辺部材に悪影響を及ぼし続ける可能性がある。また、取り合い部は、損傷を生じさせない取り合い方法の工夫をする必要がある。

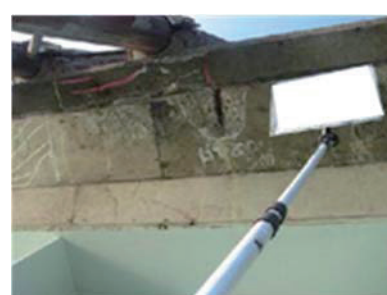
(c) 床版と地覆下面の取り合い部

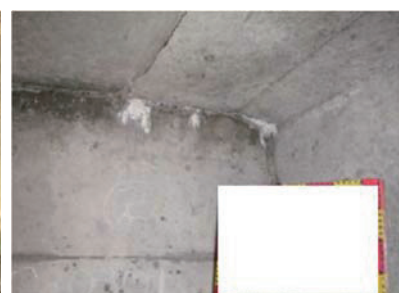
(f) 主桁と横桁の取り合い部

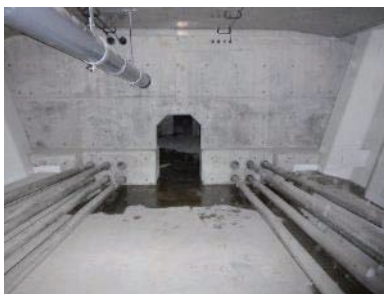
(g) 箱桁内の滞水

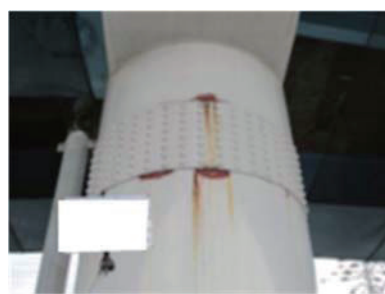
(c) 添接部付近の塗膜の水膨れ

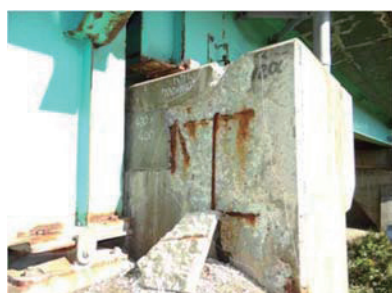
(g) 橋脚部の伝い水

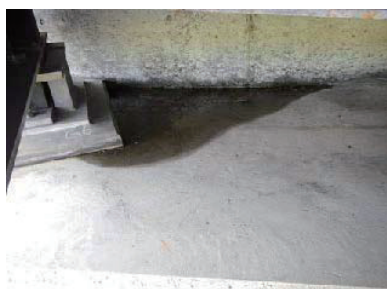
支承部の損傷事例を写真-3.5.13に示す。支承部は橋台天端で滞水によって、支承本体に腐食等の損傷が生じた事例がみられた。また、支承の設置位置が橋台天端の排水不良の原因になっている事例、支承本体が橋座を切り欠いて設置されている事例がみられ、滞水が生じやすい状況、支承本体の目視が困難となっている場合があった。沓座モルタルでは、ひびわれが発生している事例が多くみられ、支承本体下面まで欠損している場合もあった。

(b) 排水不良

以上より、支承の設置位置によっては橋座面の滞水状況のばらつきの要因となる場合がある。また、沓座モルタルや台座コンクリートが損傷する例も多く、必要に応じて現在の滞水が生じやすいディテールを改めるなどの検討実施もあり得る。

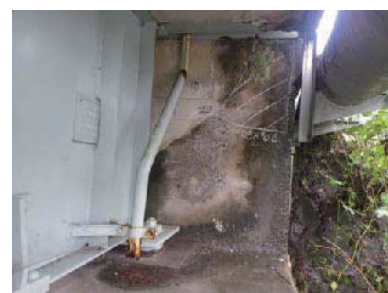
(i) 不適切な流末処理

以上より、桁端部に水を浸入させないためには伸縮装置の止水性が重要であり、そのためには、伸縮装置本体だけでなく止水材や排水樋を含め、破損や不適切な流末処理を生じさせないために工夫する必要がある。

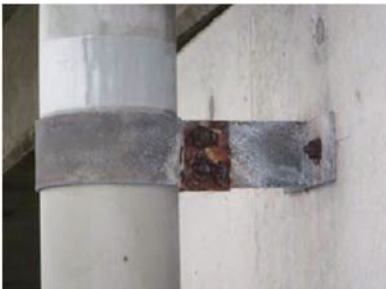
(g) 異種金属腐食

以上より、排水施設の設置位置や設置方法、排水管の長さが原因で、他部材に水が浸入する状況となっていたことがわかる。また、排水管や取り付け金具に腐食が生じたことについては、防食のスペックを明らかにした上で選択したり、維持管理をするのがよいと考えられる。

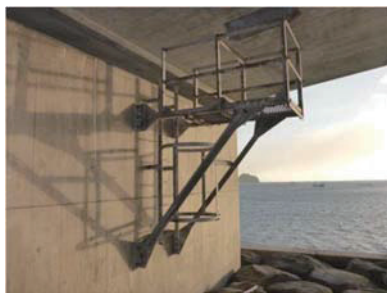
目的の箇所にアクセスが困難な事例を写真-3.6.1に示す。下部構造に設置された検査路において、上部工へアクセスする昇降用の検査路しかない場合、下部構造の横断方向や支承本体を点検する際には橋梁点検車を準備せざるを得ない。また、主桁の間に添架物が設置されている場合、床版を隠すように添架物が並んでいると点検者が進入することが困難な場合がある。他にも、桁下空間が狭い、トラス橋のように構成する部材が多い、箱桁内で人が届かないような箇所を点検する場合に点検施設が準備されていない、箱桁のマンホールが橋座面との間が狭隘で進入が困難な事例等がみられた。

(a) 横断検査路の不足

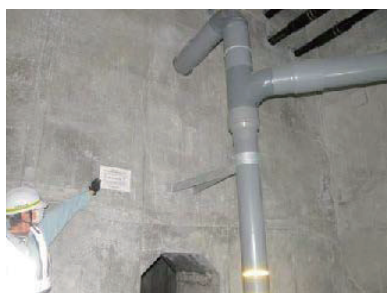
(g) 箱内上部が確認困難

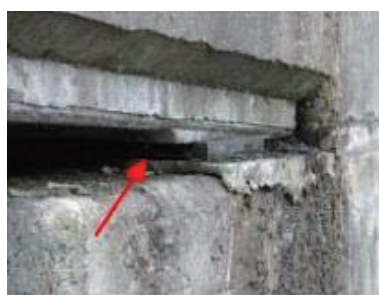
目的の箇所近づいても狭くて進入できない事例を写真-3.6.2に示す。桁端部と胸壁との隙間が狭い事例、桁下面と橋座との隙間が狭い事例がみられ、いずれも支承部や桁下面の状況、桁端部の腐食等の近接目視が困難となる。桁端部は伸縮装置からの漏水、橋座面の滞水、通気性の条件等により、塗装劣化、腐食が局部的に発生しやすい場所であり、定期点検や緊急点検の際に近接目視のための点検空間の確保及び補修・補強・更新のための空間の確保が必要な場所である。

(b) 桁下面と橋座の離隔が狭い

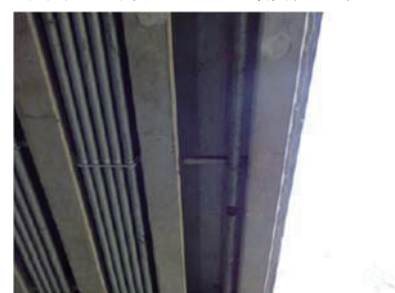
(f) 添架物で進入困難

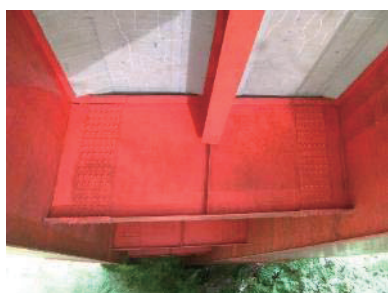
また、横桁上部と床版との隙間が無く、塗膜（防食機能）の状況を目視が出来ない事例、横桁と主桁との狭隘部にボルトが設置されて腐食状況が確認困難な事例、ゲルバー部では隙間が狭く変状の確認困難な事例がある。

(g) 横桁上面の目視困難

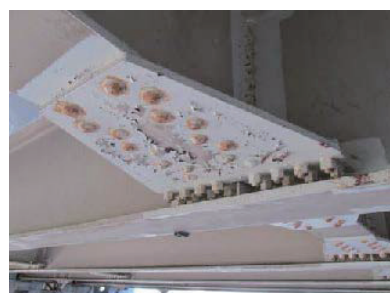
(h) 狭隘部のボルトの目視困難

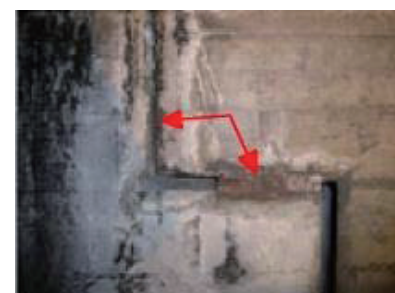
(i) ゲルバー部の目視困難

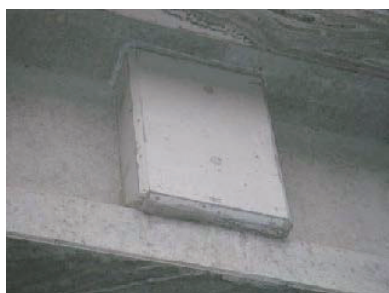
定着部保護キャップにより、グラウト状態やPC ケーブル、落橋防止システム（鋼材）の状態が目視できない事例がみられた。定着部からの漏水やさび汁の発生の損傷が発生した場合、定期点検や緊急点検において近接目視の必要があるが、グラウトキャップや保護キャップにより確認ができない。以上より、狭隘箇所や部材の密集箇所、部材が保護されている箇所について外観目視が難しい場合がある。

(b) 内部の状態確認が困難

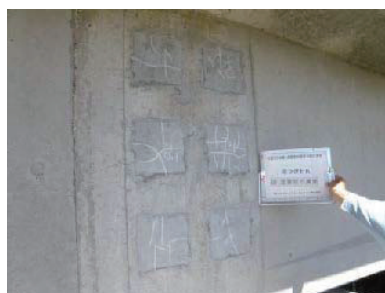
(c) 定着部保護キャップ内の目視が困難

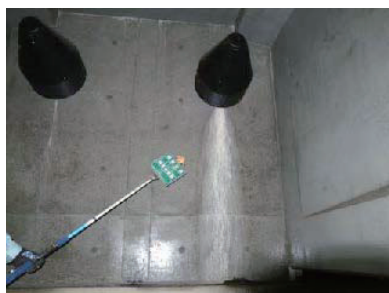
(d) 定着部保護キャップ内の目視が困難

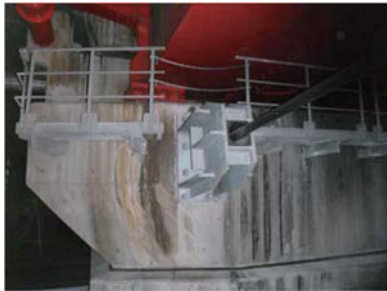
個々には近づけても断面から断面への移動性が悪いと、維持管理性が劣ることになる。移動性が悪い事例を写真-3.6.4に示す。落橋防止システムが点検通路と干渉しており移動性が悪い、安全性（手すりが不連続）が低い事例がみられた。

(b) 検査路上に附属物

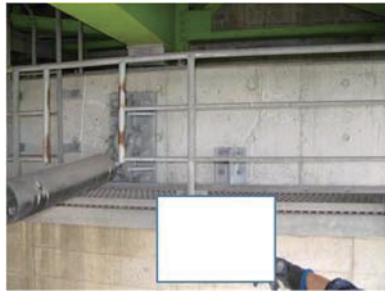
(c) 検査路の横断性が悪い

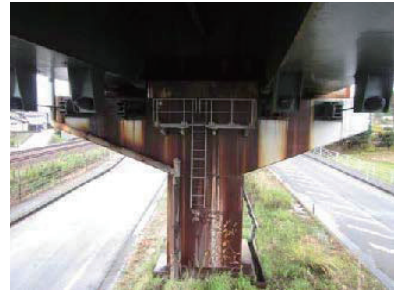
(d) 検査路入口に附属物

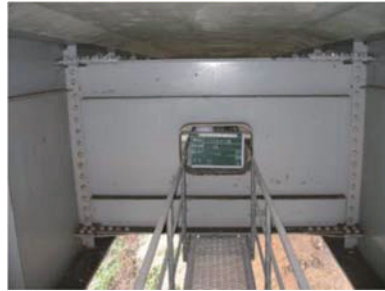
(f) 開口部に添架物が設置

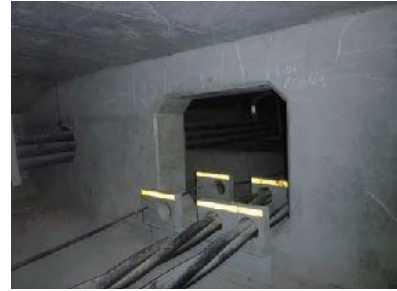
(g) 検査路に添架物
