東北地方整備局における 樋門樋管の点検診断について

東北地方整備局 東北技術事務所

3. 東北地方整備局による樋門樋管の一斉点検

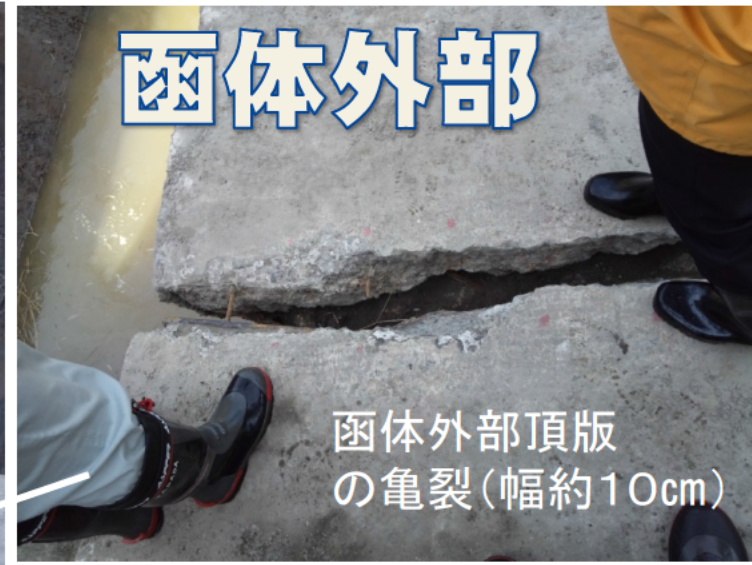
- 平成23年9月の豪雨出水時に、樋管(許可工作物)の堤防天端付近が陥没。緊急対策を実施。
(東日本震災後の点検では、函体内の水位が高くかつ堆積土があったため、函体内部の点検はできず)
- 原因は、劣化した揚水樋管(許可工作物)の函体に生じた亀裂から、堤体土の吸い出し。
- 函体頂版の鉄筋は腐食し、側壁クラック(亀裂)は幅16cmもあった。

揚水樋管(許可工作物)の堤防天端に陥没が発生

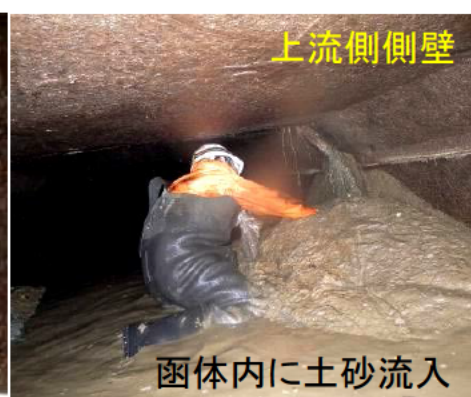
函体内の点検ができず

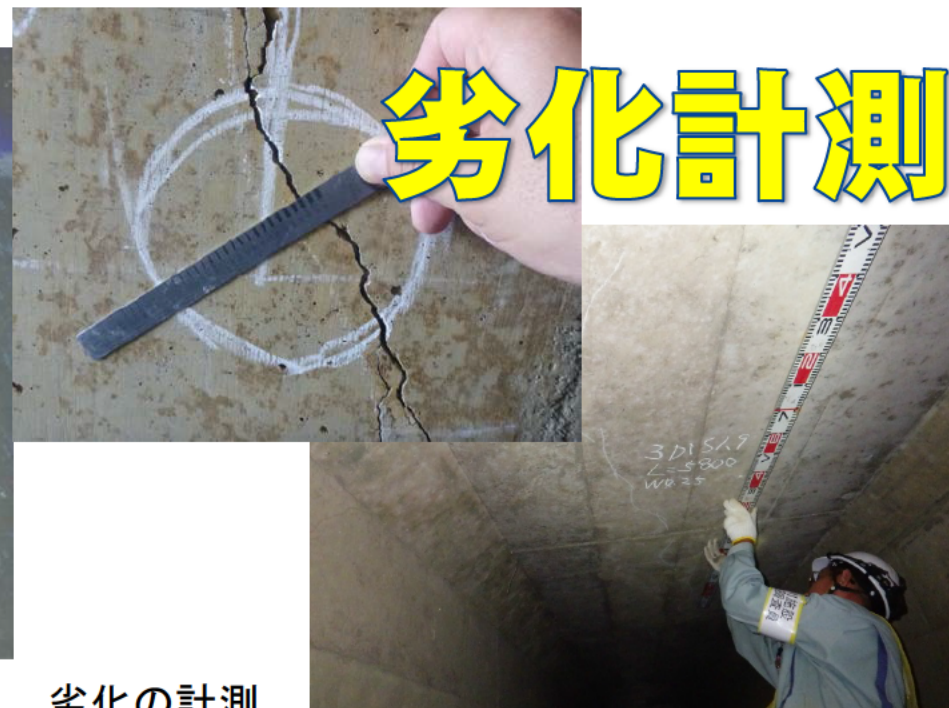
劣化計測

劣化の計測
クラックスケール、スタッフ、コンベックス等で位置・クラック最大幅、長さ等を測定する。
また、劣化形状を把握するためスケッチする。

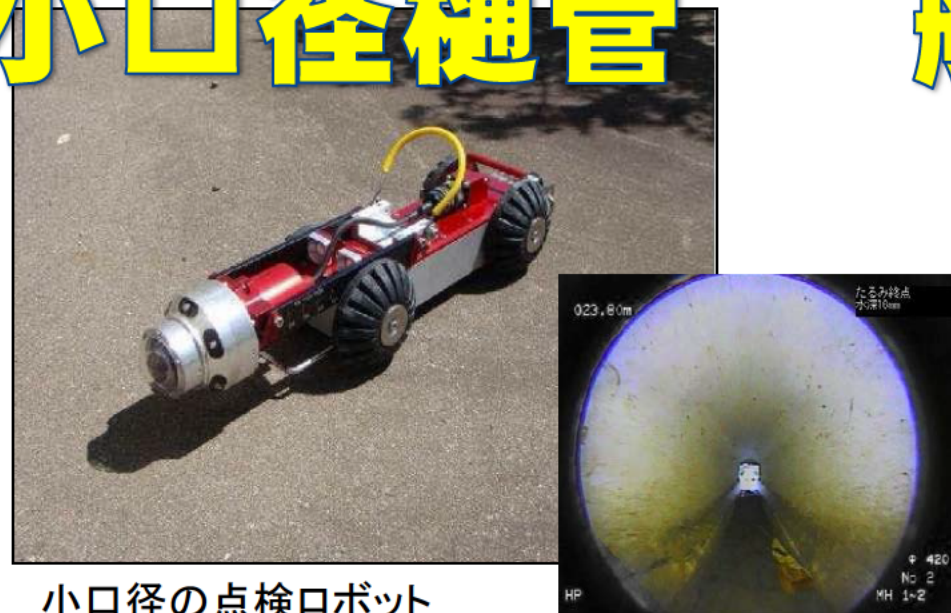
小口径樋管

小口径の点検ロボット
(自走式)

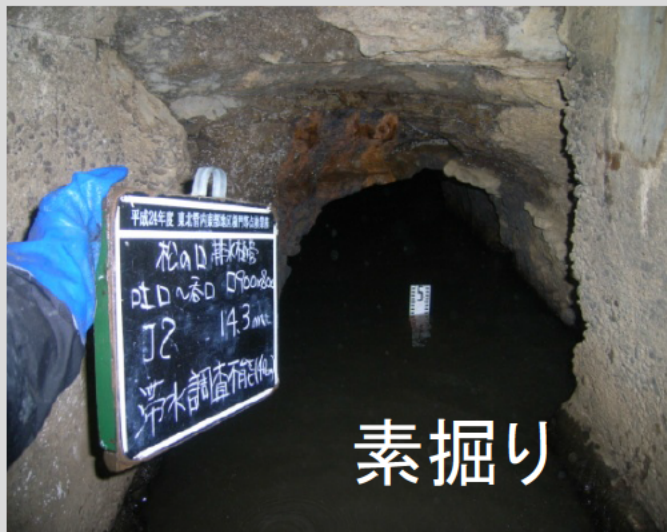
素掘りの樋管

素掘り

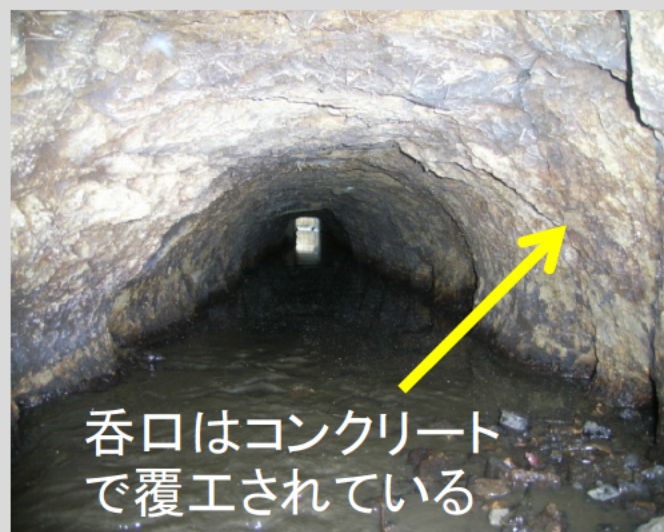
呑口はコンクリートで覆工されている

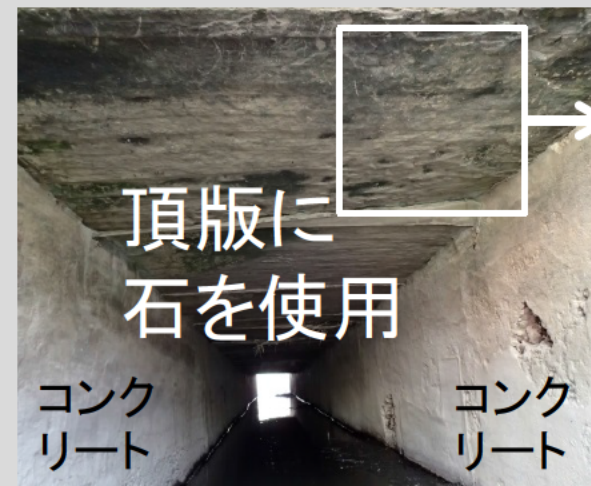
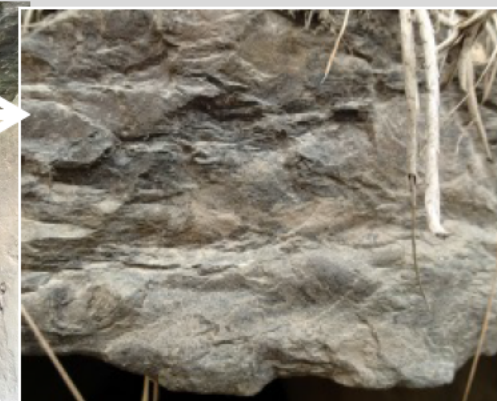
頂版に石を使用

樋管周辺地で護岸や墓石などに広く使用された「稲井石」を使用

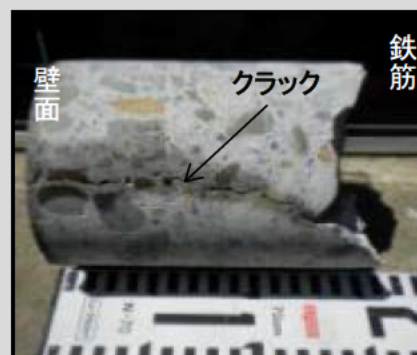
函体に生じたクラック部分をボーリングにてコア採取

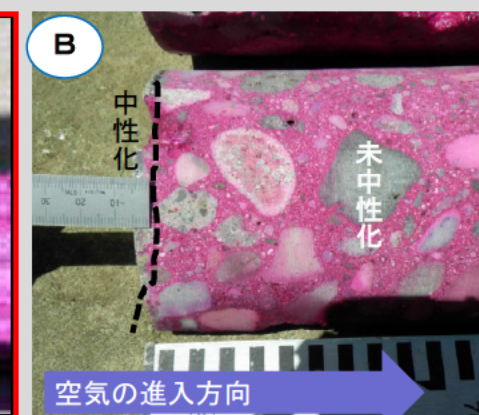
クラック箇所(割裂面)の断面図

●ほとんどのクラックは、採取コアの奥までクラックが達しており、貫通している可能性が高い

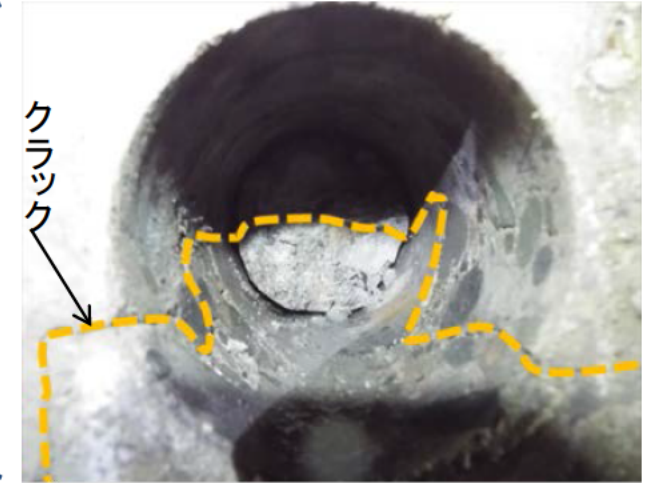
写真 クラック採取位置とコア抜き跡
コアの先までクラックが達している。
