河川構造物管理研究セミナー
平成28年3月1日(火)

堤防及び河川構造物の 総合的な点検・診断技術の実用化 に関する研究開発

研究代表者
(国研)土木研究所 地質・地盤研究グループ
上席研究員(土質・振動)
佐々木 哲也

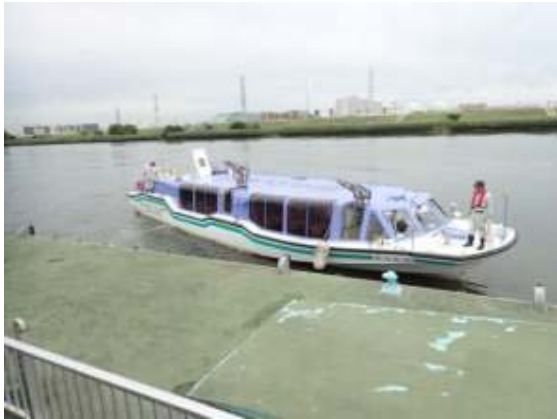
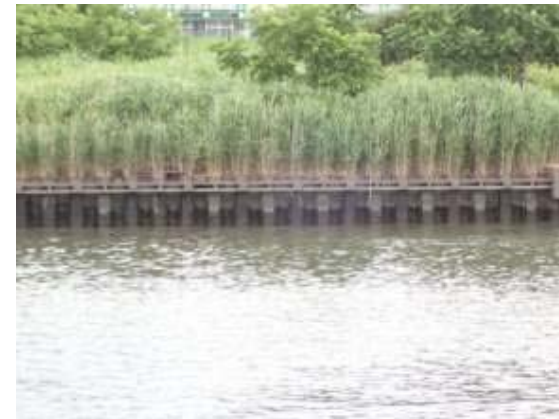
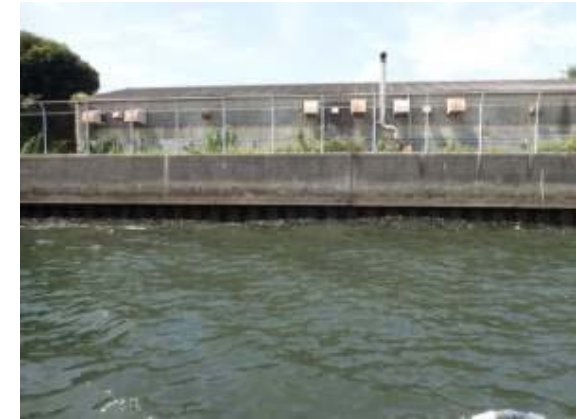
船上からの目視(概略)調査

船により近接できる限界からの視点
(干潮時、遠望)

船により近接できる限界からの視点
(満潮時、近接)

コンクリートの剥落・割れや、矢板の漏水のような大きな変状は把握することができる

汚れや貝類の付着等により、腐食の判別はし難い。
板厚方向への腐食の進行は、目視では把握できない。

- **感潮域**では**水位を考慮**した調査時期の設定が重要
- 鋼矢板の「腐食」については、10年おき程度の「近接による詳細調査」が必要

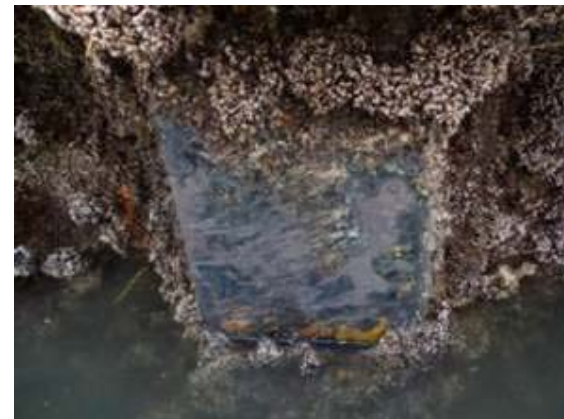
除去後

フジツボの付着により鋼材面の状況が把握できない事例

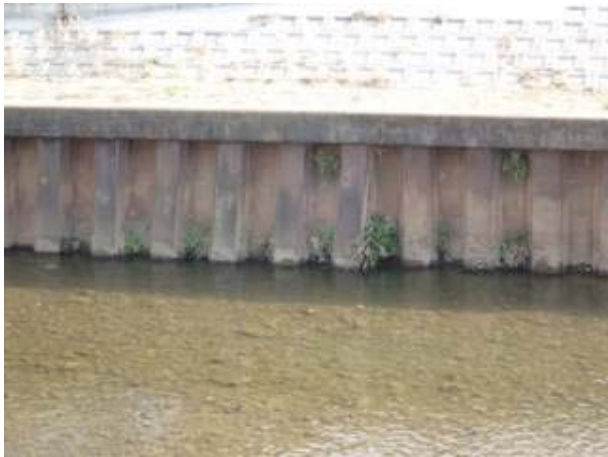
傾き

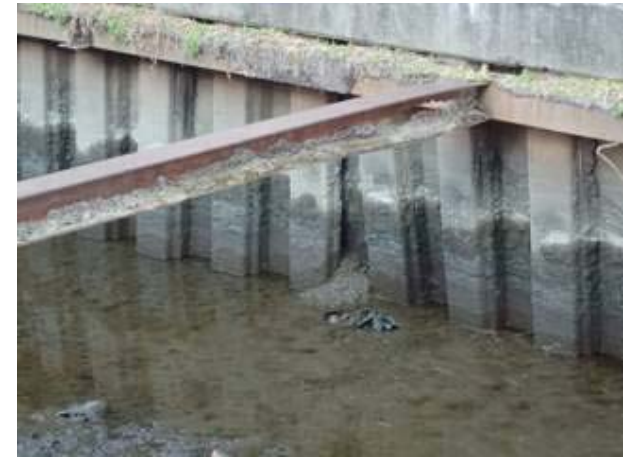
背面土砂の流出

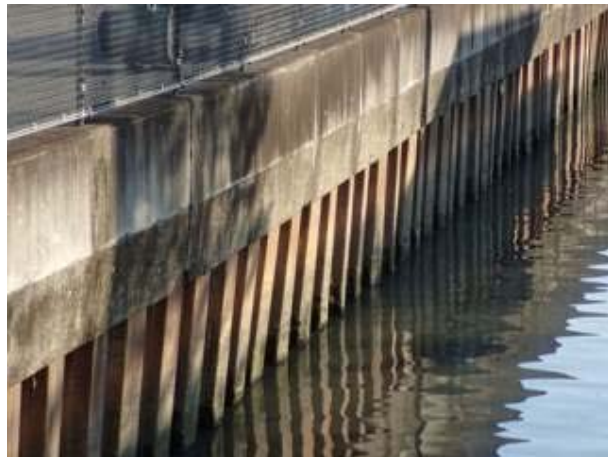
はらみ出し
