国土技術政策総合研究所 建築構造基準委員会
東日本大震災建築被害状況等の現地調査報告

1 建築構造基準委員会 東日本大震災建築被害状況等の現地調査について

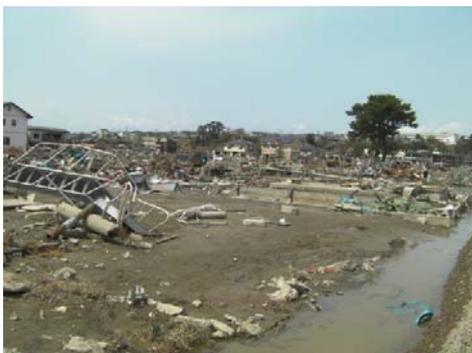
調査を行った石巻港周辺地区は、津波により、沿岸部は残存している建物が極めて少ない。後背に広がる市街地は、浸水被害が広がっているが、残存している建物も多い。

写真 3-1 陸側を望む

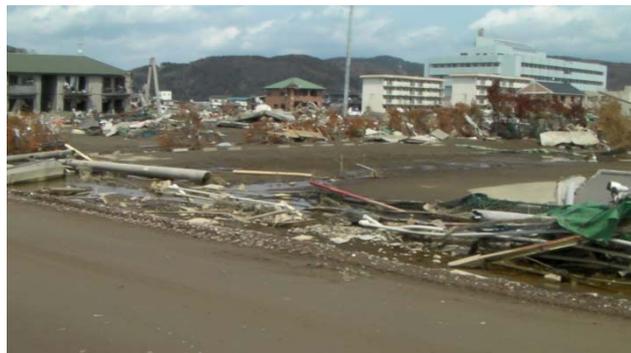
写真 3-2 陸側を望む

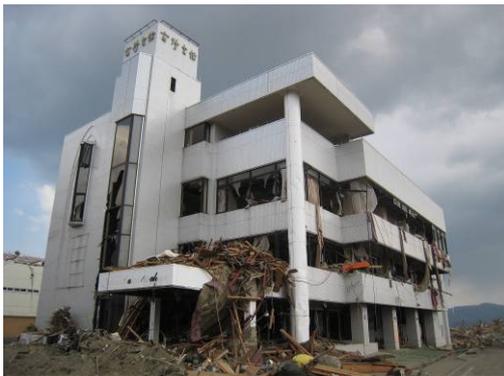
写真 3-19

中心部での浸水深：約 13m（下記建築物のガラスの損壊状況から推定）

前面の開口部が大きく、浸水により浮力が生じにくかったと考えられる。

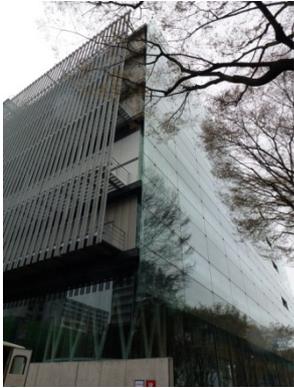
地上7階、地下2階の鉄骨造建築物である。また、その構造は、円形鋼管を用いた立体トラス構造となっている13本のシャフトとフラットスラブで構成されているところに特徴がある。

写真 3-25 建築物の外観

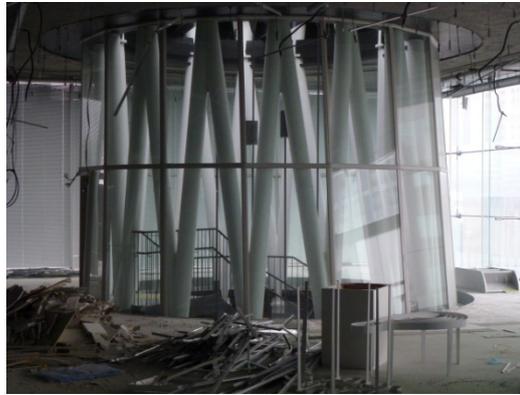
写真 3-26 円形鋼管を用いたシャフト（7階）

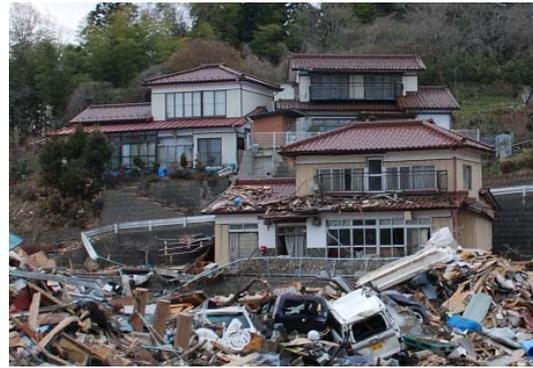
写真 4.3-6 丘陵地の木造住宅。中央の建物は残留物の状況から、2階床上程度まで浸水したものと推察される（南三陸町）

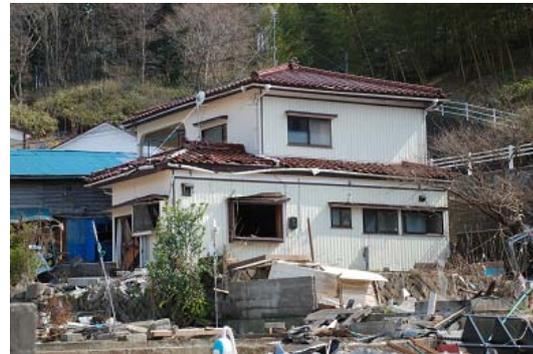
女川町南側斜面では、2階床から2階頂部程度まで浸水したと推察される木造住宅が残存しており、浸水深さに応じて開口部、外壁、屋根などの損傷がみられる(写真4.3-7、4.3-8)。この領域では、浸水による損傷の他に、漂流物の衝突による損傷の様子が見られる(写真4.3-9)。女川町の斜面上方の領域では、擁壁の損傷に伴う不同沈下による被害が散見された(写真4.3-10)。なお、斜面上方の浸水を受けていない地域では、木造住宅の地震動による顕著な被害は見られなかった。

写真 4.3-8 2階床上程度まで浸水したと推察される住宅（女川町南側斜面）

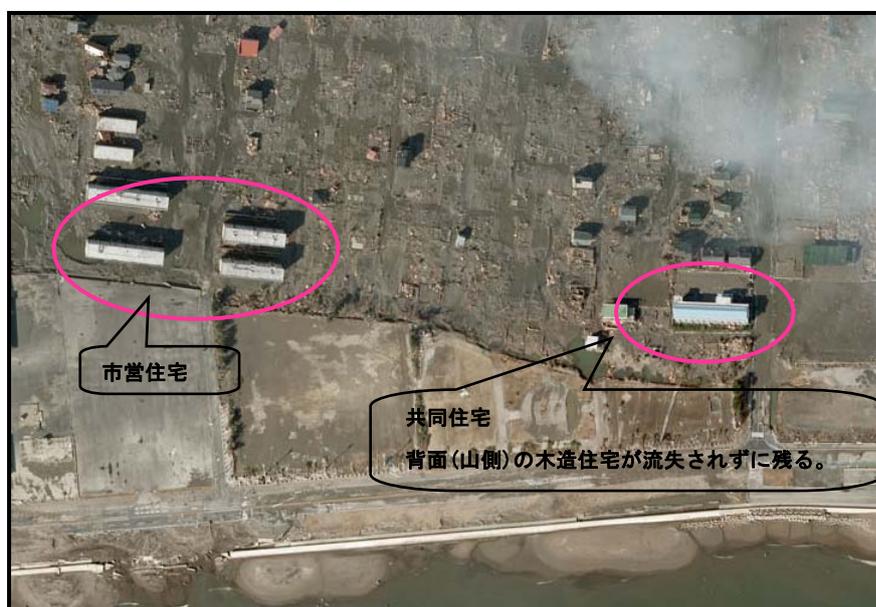
宮城県石巻市（石巻港周辺）および宮城県名取市（閑上周辺）における津波被害の傾向は、次のようにまとめられる。両地域とも、地形としては海岸より高低差のない平坦地が海から陸側に広がっている。写真 4.4-1 に被災後の石巻市雲雀野公園付近の航空写真を示す。写真の中央に共同住宅（鉄筋コンクリート造3階建てで、写真中の青色の建物）が認められる。写真 4.4-2 および 4.4-3 に今回調査で撮影した同建物および同建物の背面（陸側）に残存する2階建て木造住戸群を示す。この例は、前面（海側）の鉄筋コンクリート造建物が背面（陸側）の木造住宅に対しバリアーとなり、その結果として背面木造住宅に加えられる（津波）力を軽減し、住戸の流失には至らなかったものと考えられる。写真 4.4-4 に、名取市閑上地区に残る木造住戸を示すが、本建築物の右手には、寺院本堂が残っており、石巻の例と同じく、バリアーとなって住戸の流失を防いだものと考えられる（写真 4.4-4 に示す戸建て住宅の右側の外装材が比較的残っている）。

写真 4.4-1 津波被災後の石巻市雲雀野公園付近の航空写真（国土地理院提供）に加筆.
