令和 6 年能登半島地震による建築物の津波被害及び瓦屋根の地震被害 現地調査報告(速報)

国土交通省 国土技術政策総合研究所
国立研究開発法人 建築研究所

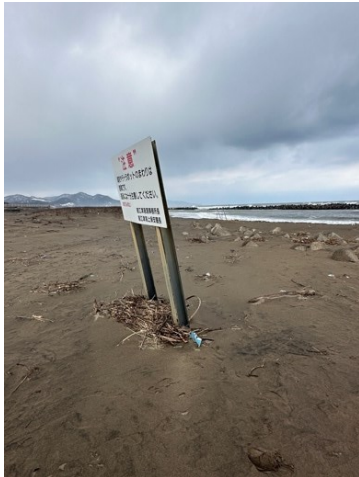
- ・ 図 4.2.1 は令和 6 年 1 月 1 日午前 11 時、図 4.2.2 は令和 6 年 1 月 2 日午前 11 時にそれぞれ撮影した被災前後の海岸の様子である。被災前後の海岸の様子を比較すると、被災後に海砂が多く遡上している。また、海岸には漂流物が散乱し、多くの木造の防砂柵が損傷していた。
- ・ 海岸では 2 本の H 形鋼で支持された看板が傾斜していた(図 4.2.3)。下部に多くの漂流物が絡まっていたことから、津波による直接的な外力に加えて、漂流物による堰き止め効果によって傾斜が生じ得る程度の力が作用したものと考えられる。
- ・ 図 4.2.4 は防砂柵の下部の損傷の様子である。損傷している防砂柵の下部は目が細かく、上部の目の粗い部分に比べて大きな外力が作用したものと考えられる。一方、図 4.2.5 のように海側に堤防がある防砂柵については立地や構成がほぼ同様であっても損傷していなかった。
- ・ 図 4.2.6 は令和 6 年 1 月 2 日に撮影したものであり、付近の塀の高さ約 40cm の部分に津波の痕跡と考えられる線が見られた。海岸に起伏があり、建築物が海岸線から離れているだけでなく、高台に位置しているものも多いため、周辺の道路や住宅での津波被害を免れたものと考えられる(図 4.2.7)。
- ・ 海岸部では複数のボートが陸側に流されて転覆していることに加え、沿岸部では地震による消波ブロックの沈下が見られた(図 4.2.8)。

図 4.2.3 看板の傾斜

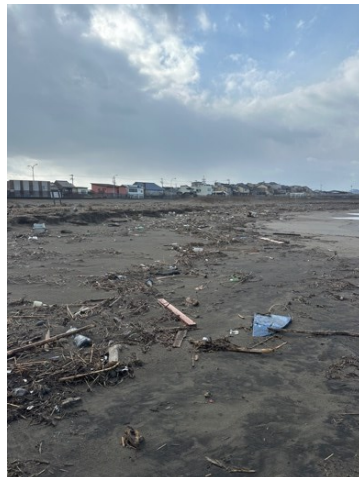
図 4.2.7 瓦礫の遡上と住宅地
の位置関係

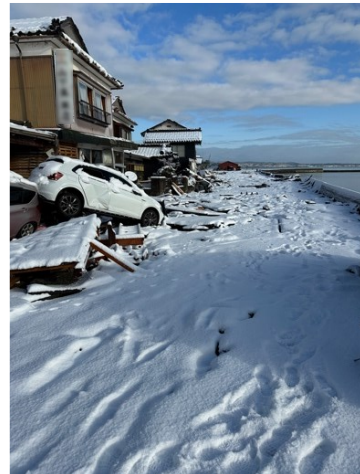
図 6.2.2 海との位置関係
