令和6年能登半島地震による木造建築物の被害調査報告（速報）

国土交通省 国土技術政策総合研究所
 国立研究開発法人 建築研究所

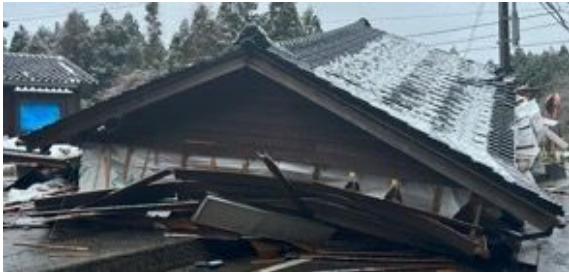
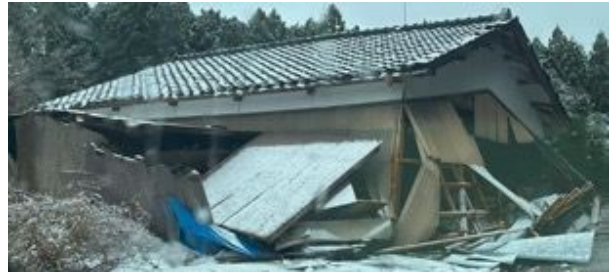
宝立町三崎町二本松では、2023年地震時に倒壊した家屋（写真 6.3.14）の近傍で、当時倒壊を免れた家屋（写真 6.3.15）が軒並み倒壊している事例（写真 6.3.16）も確認した。

写真 6.3.16 写真 6.3.16 の近傍で2023年地震時に倒壊を免れたが今回倒壊に至った家屋

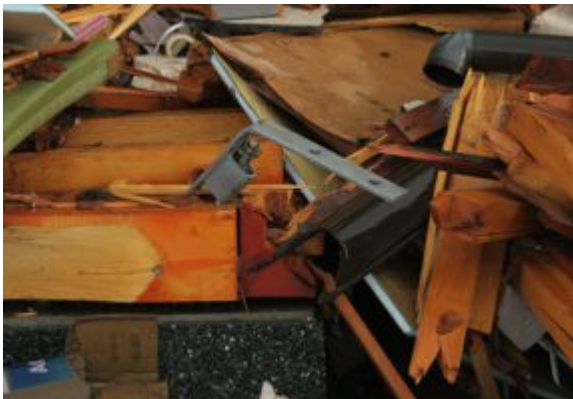
写真 6.3.21 写真 6.3.19 のホルダウン金物

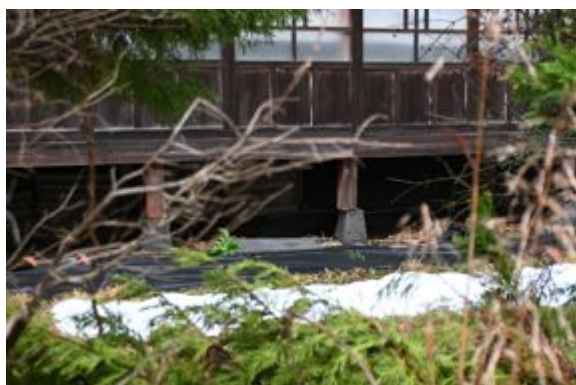
七尾市能登島久木町（調査範囲を図 6.7.1 に示す）の木造建築物の被害を写真 6.7.1～6.7.6 に示す。建築年代の古い木造住宅で大きな損傷が確認されたが、倒壊した建物はほとんど確認されなかった。久木町では下屋部分の床下を石場建てとする木造住宅が多数あり、礎石と束とのずれが確認された（写真 6.7.1）。

写真 6.7.1 礎石と束のズレ

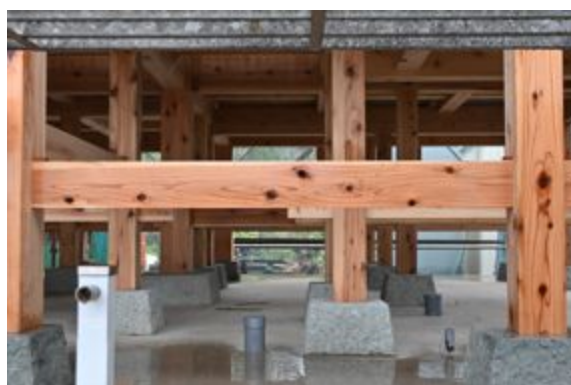
写真 6.7.4 写真 6.7.3 の束と礎石部分

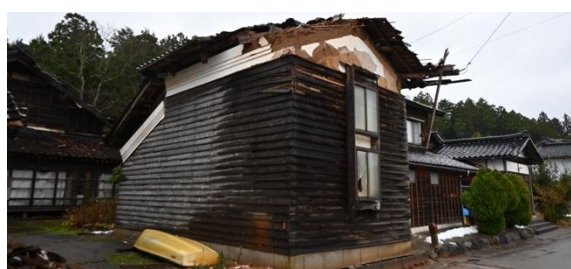
七尾市一本杉町（調査範囲を図 6.7.2 に示す）の木造建築物の被害を写真 6.7.7～6.7.10 に示す。建築年代の古い木造住宅で大きな損傷が確認された。土蔵の倒壊も多数確認された。

写真 6.7.6 土蔵の被害

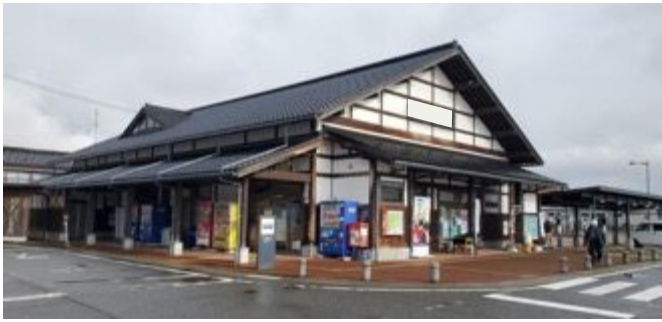
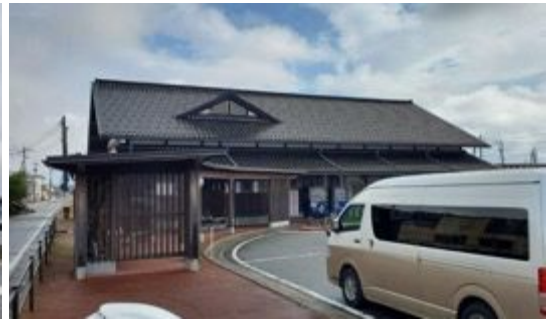
写真 6.8.1 珠洲市の商業建築 A (2009 年竣工)

珠洲市の商業建築 A（2009 年竣工）（写真 6.8.1）、教育施設 B（2022 年竣工）（写真 6.8.2）、教育施設 C（2016 年竣工）（写真 6.8.3）、工作物 D（2019 年竣工）（写真 6.8.4）、輪島市の教育施設 E（2015 年竣工）（写真 6.8.5）、教育施設 F（2013 年竣工）（写真 6.8.6）等数棟の集成材建築物の被害状況を外観から確認したが、無被害であるように見受けられた。石川県内の集成材メーカーに確認し、いずれも 2000 年以降の建築物であることを確認した。
