直轄診断報告書

天大橋

平成 31 年 3 月

国土交通省九州地方整備局

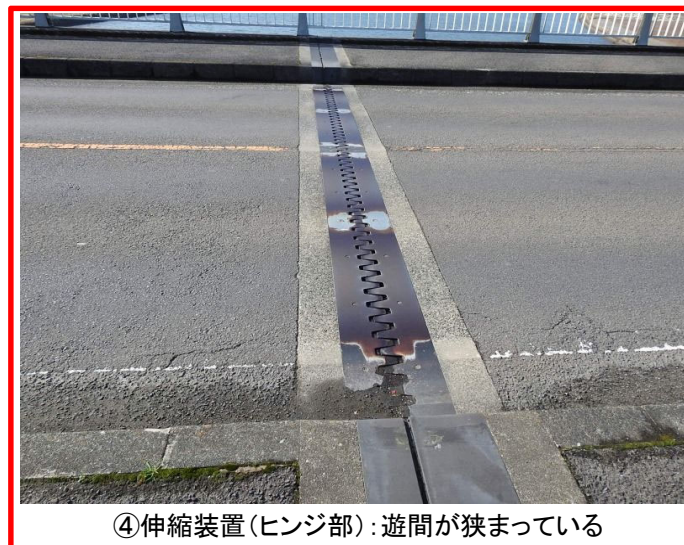
④伸縮装置(ヒンジ部): 遊間が狭まっている

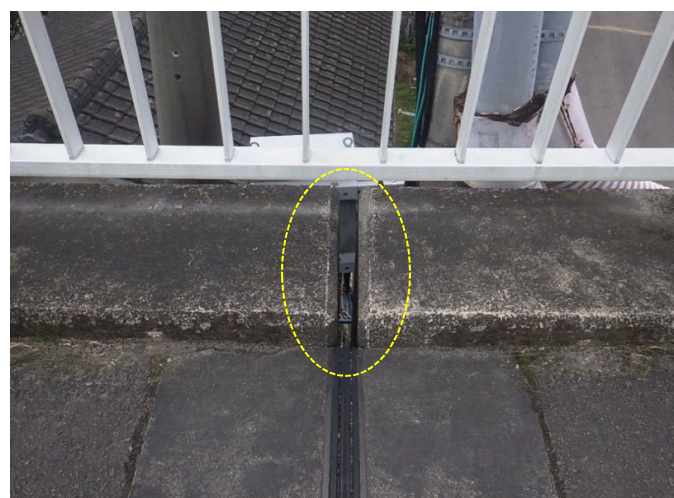
③伸縮装置 (P7下流側): シール材の脱落

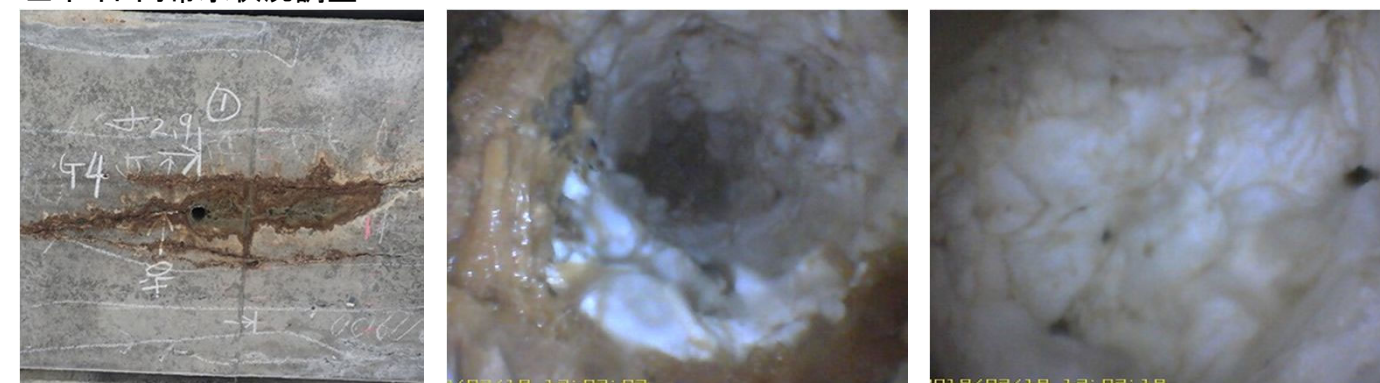
■ボイド内帯水状況調査

ボイド内からの水の流出が確認された。ファイバースコープ調査では主桁とボイドの境付近が湿潤しており、ボイドの中央付近には湿潤は見られなかった。なお、埋め殺し型枠として発砲スチロールが使用されていた。

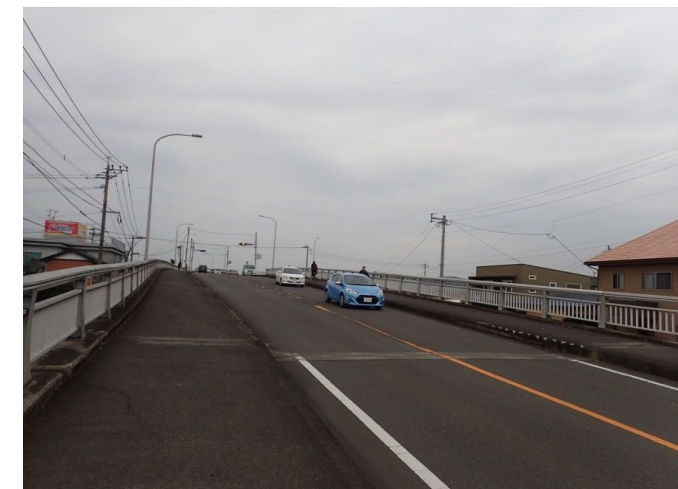
①橋面(A1-P1)

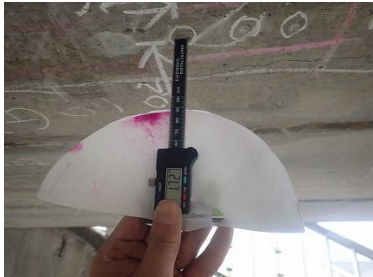
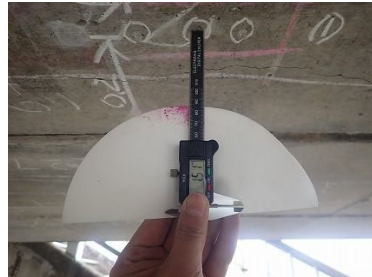
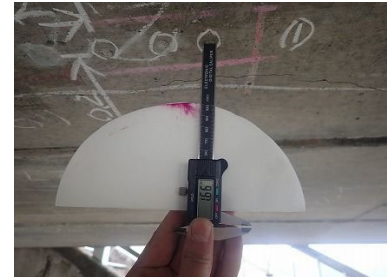
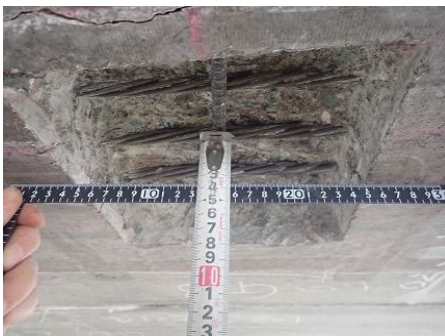
鉄筋純被り
36mm

試験の結果、中性化残りは34.4mmであり、「当面の間は中性化による腐食が生じるおそれはない」という評価となった。

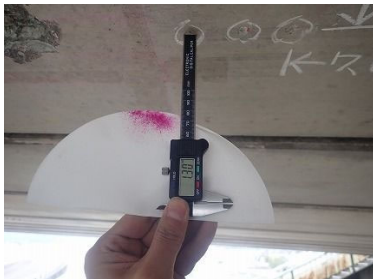
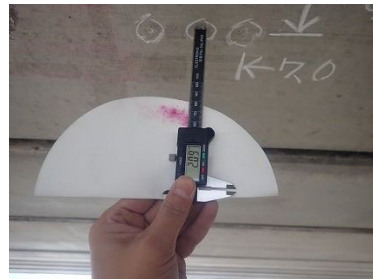
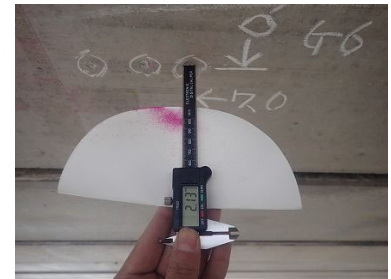
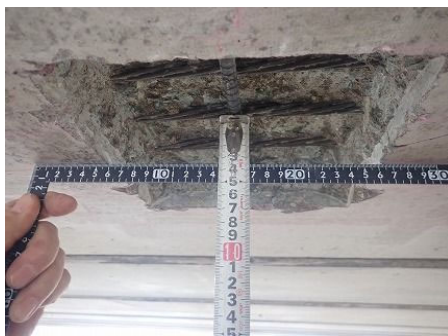
鉄筋純被り
35mm

試験の結果、中性化残りは33.2mmであり、「当面の間は中性化による腐食が生じるおそれはない」という評価となった。

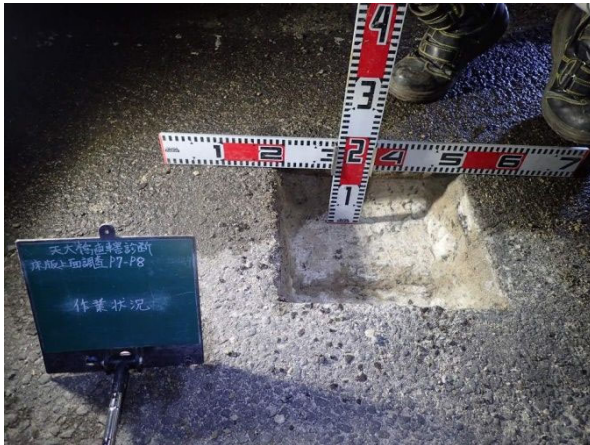
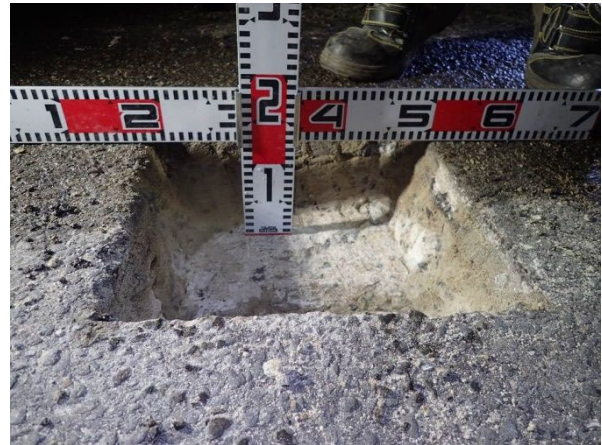
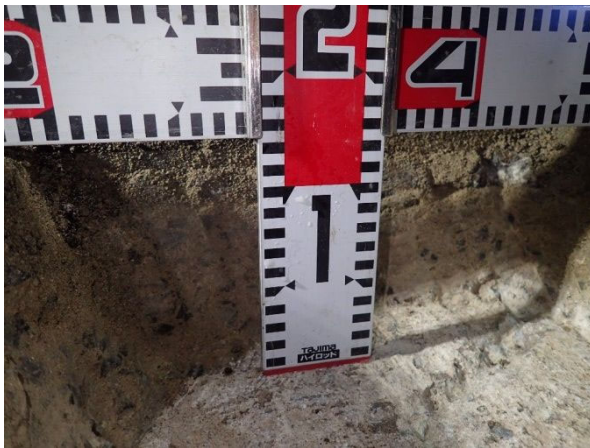
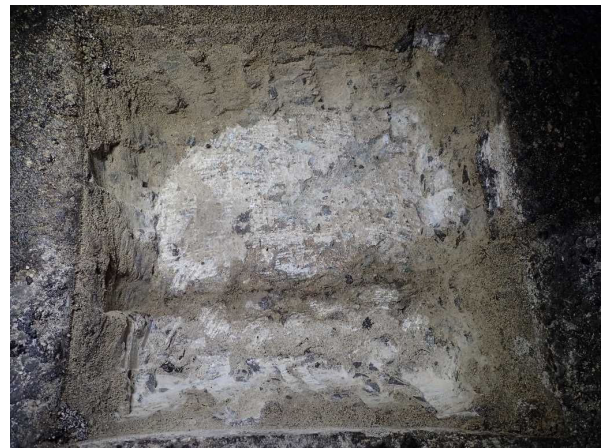
・プレテン中空床版部(P7-P8)

※調整コンクリートにひびわれが見られる。

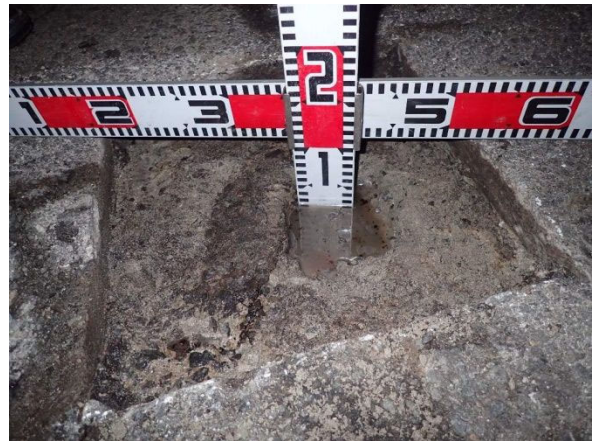
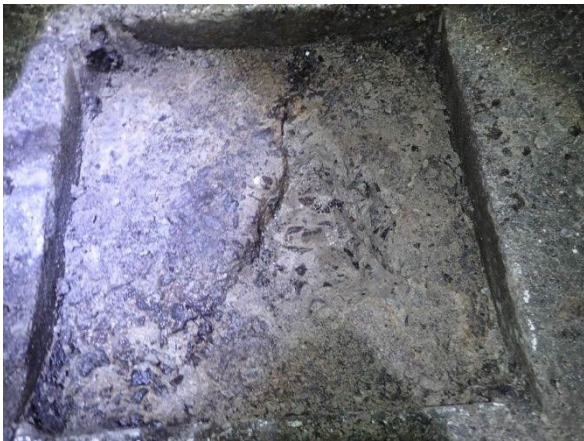
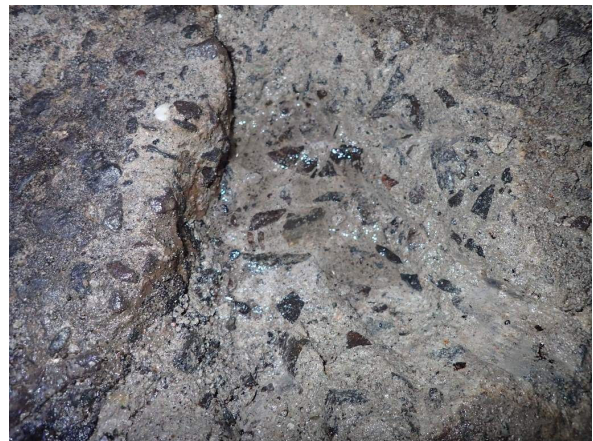
・ポステン箱桁部(P8-P9)ポットホール箇所

※調整コンクリートにひびわれが見られる。

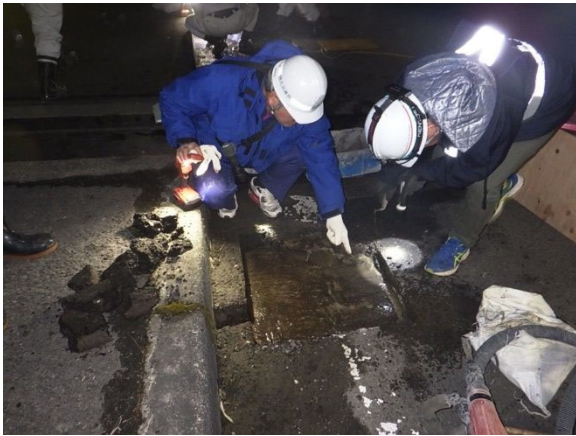
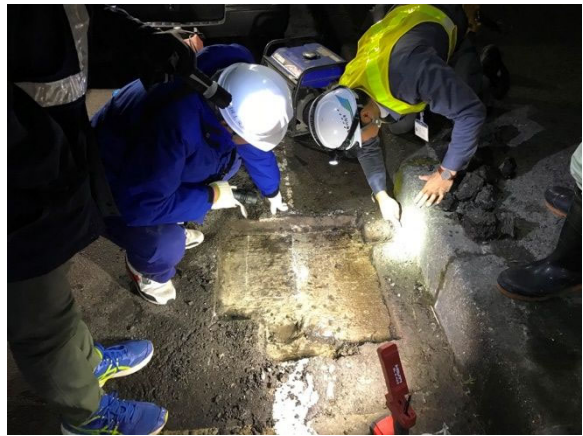
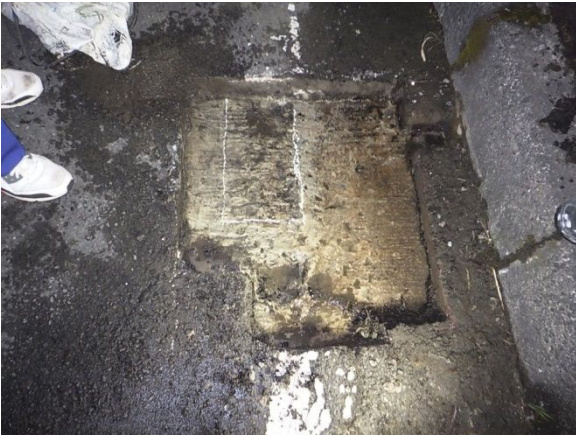
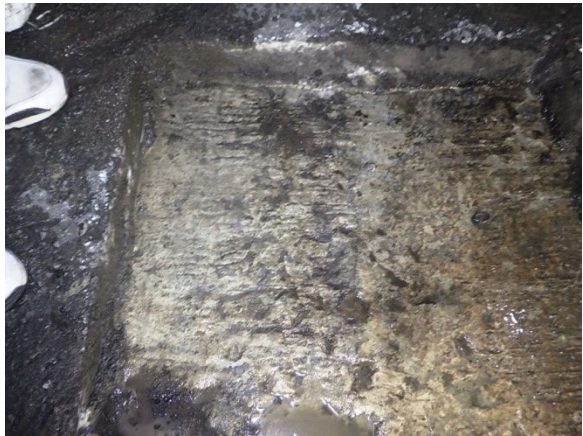
・ポステン箱桁部(P8-P9)P8 付近路肩部

※チョーキングが定着部の後埋めコンクリート

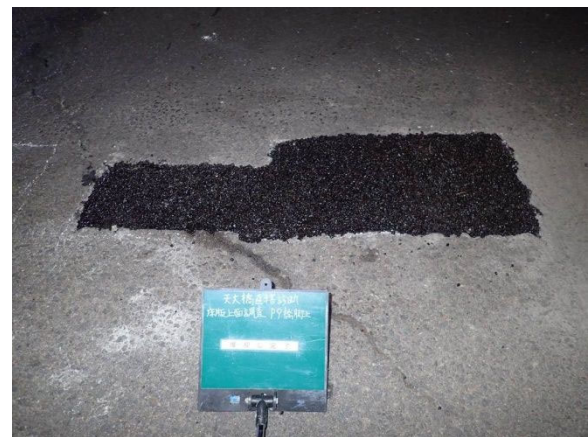
※調整コンのひびわれは床版上面には及んでいない

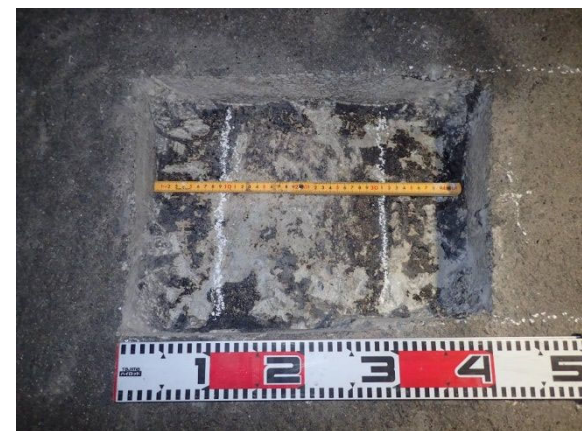
※主桁上面に異常は見られない
