直轄診断 古川橋

報告書

令和元年 11 月

1.1 橋梁の概要と直轄診断の経緯

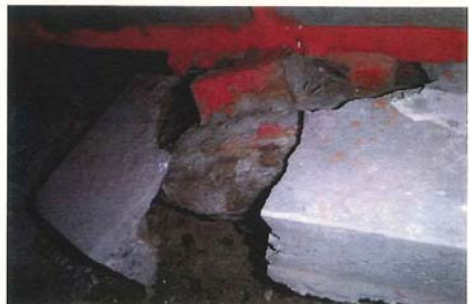
<p>写真No.01 P1橋脚支承0302</p> <p>支承部【判定区分: III】</p>

P1 橋脚 G3 桁の支承 1 基に下沓の破断が確認され、主桁下フランジに約 20mm、路面に約 10mm の段差が生じている。それ以外の支承でも台座コンクリートの欠損が発生している。

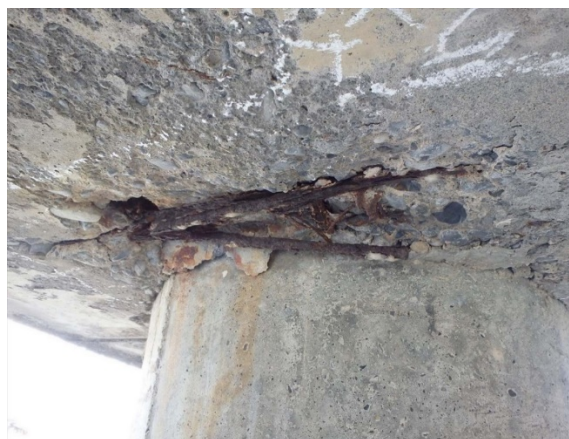
橋脚横梁

橋台・橋脚の躯体には、局所的なひびわれ、剥離・鉄筋露出、うきが発生し、橋脚横梁下面では最外縁の鉄筋が腐食している。また、パイルベント式橋脚の柱部には遊離石灰を伴う鉛直方向のひびわれが発生している。

鉄筋探査試験により、A2 橋台胸壁の主鉄筋のかぶりが 27mm（設計値 50mm）、P2 橋脚横梁下面のかぶりが 40mm（設計値 50mm）であり、かぶりが不足が確認された。塩化物イオン含有量試験から、鉄筋位置の塩化物イオン含有量は鋼材腐食限界濃度（1.2kg/m³）を下回っており、塩害により鉄筋腐食が進行している可能性は低い。また、シュミットハンマーによる圧縮強度試験では、A2 橋台胸壁で 41.9N/mm²、P2 橋脚で 45.9N/mm² を記録しており、コンクリートの品質には問題ないと考えられる。測量結果と竣工図を比較すると、橋台・橋脚ともに建設当時との差は小さいことが確認された。

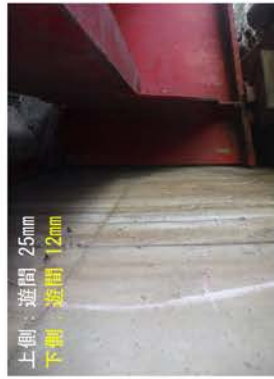
<p>上側：遊間 25mm 下側：遊間 12mm</p>

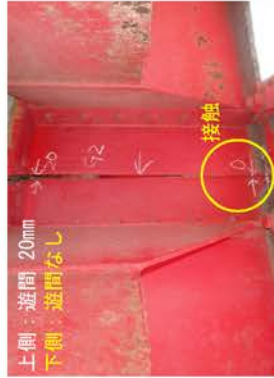
<p>上側：遊間 20mm 下側：遊間なし</p>

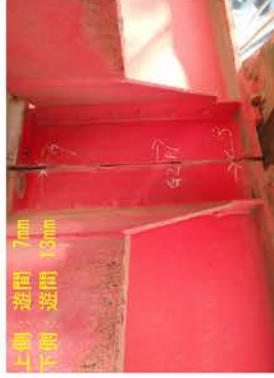
<p>上側：遊間 7mm 下側：遊間 13mm</p>

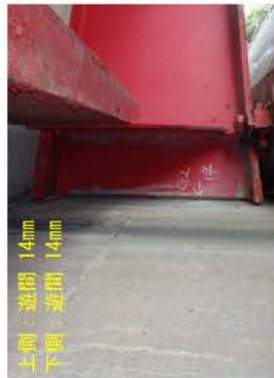
<p>上側：遊間 14mm 下側：遊間 14mm</p>
G1

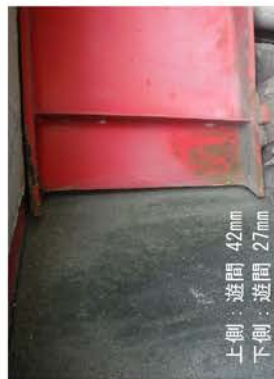
<p>上側：遊間 42mm 下側：遊間 27mm</p>

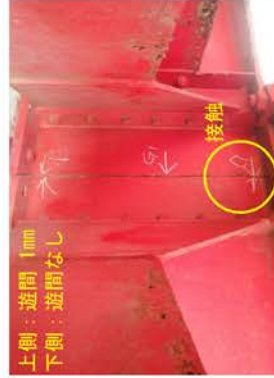
<p>上側：遊間 1mm 下側：遊間なし</p> <p>接触</p>

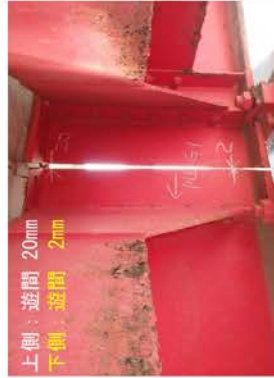
<p>上側：遊間 20mm 下側：遊間 2mm</p>

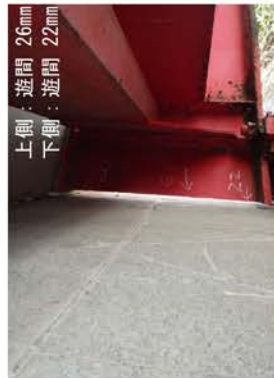
<p>上側：遊間 26mm 下側：遊間 22mm</p>

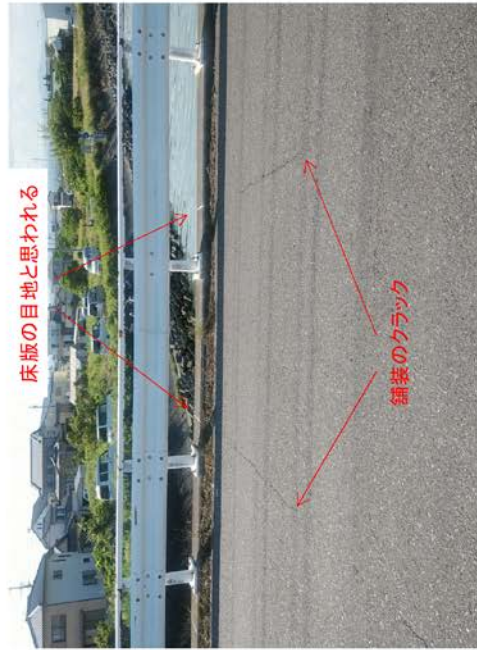
2) プレキャスト床版の損傷 (P1 橋脚~P2 橋脚 第2 径間)

プレキャスト床版に取替え済みの第1・2径間では、幅0.1mm以下のひびわれが確認された。また、床版と主桁の間のシール材の剥がれと床版固定の板バネの腐食も確認された。架設当時のままのRC床版が残る第3径間では、一部でひびわれが2方向に進展し、剥離・鉄筋露出、うきが確認された。また、G1桁のA2橋台付近で床版と桁の間に隙間が見られた。

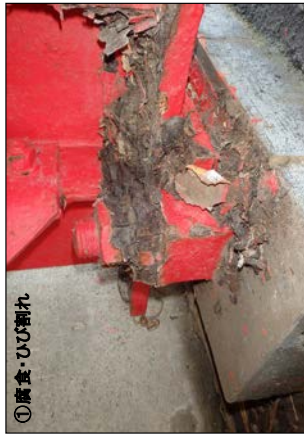
① 腐食・U部割れ

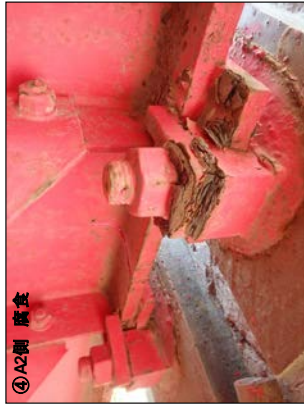
④ A2側 腐食

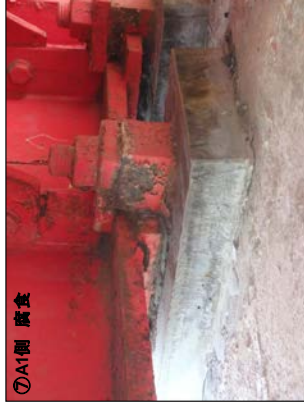
⑦ A1側 腐食

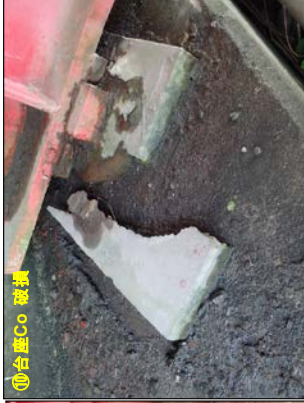
⑩ 台座Co 破損

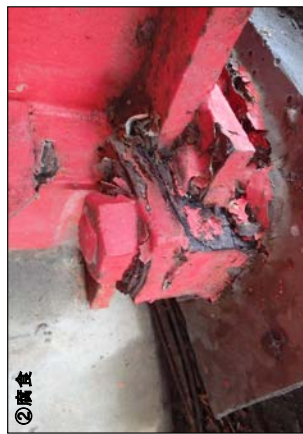
② 腐食

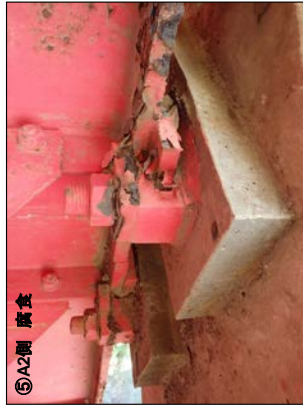
⑤ A2側 腐食

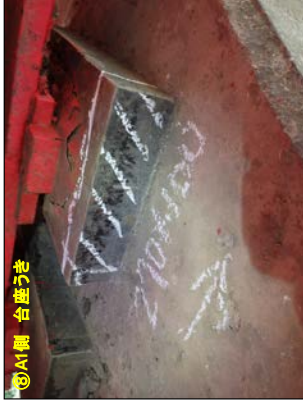
⑧ A1側 台座うき

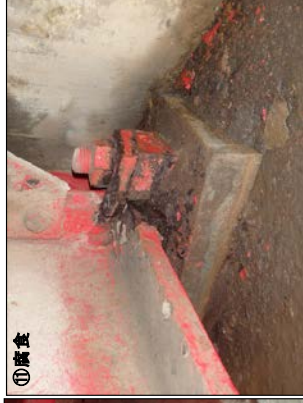
⑪ 腐食

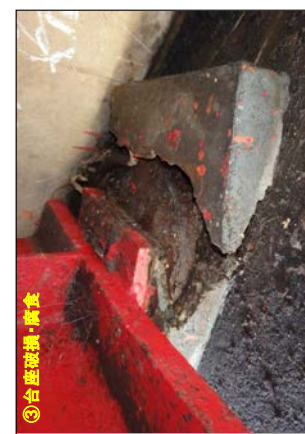
③ 台座破損・腐食

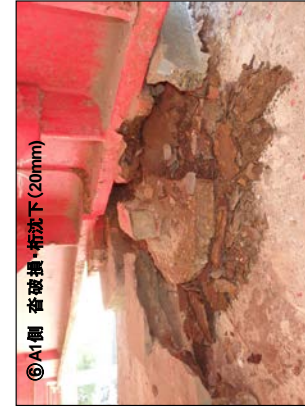
⑥ A1側 沓破損・桁沈下(20mm)

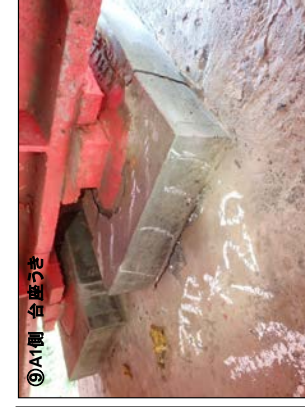
⑨ A1側 台座うき

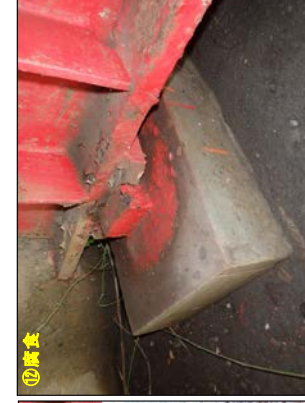
⑫ 腐食

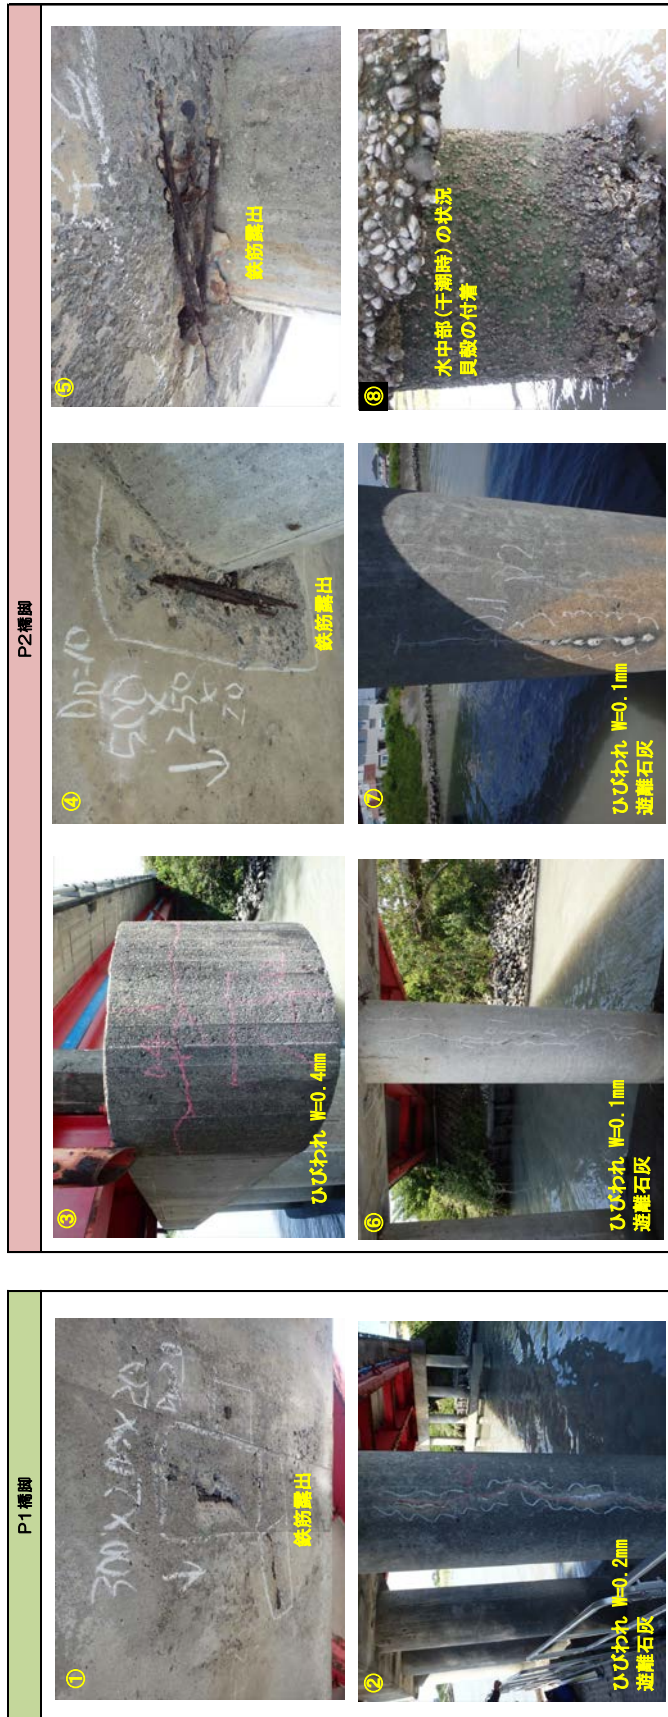
1) ひびわれ、剥離・鉄筋露出、うき

※赤色のチョーキングは、0.2mm以上のひびわれを示す

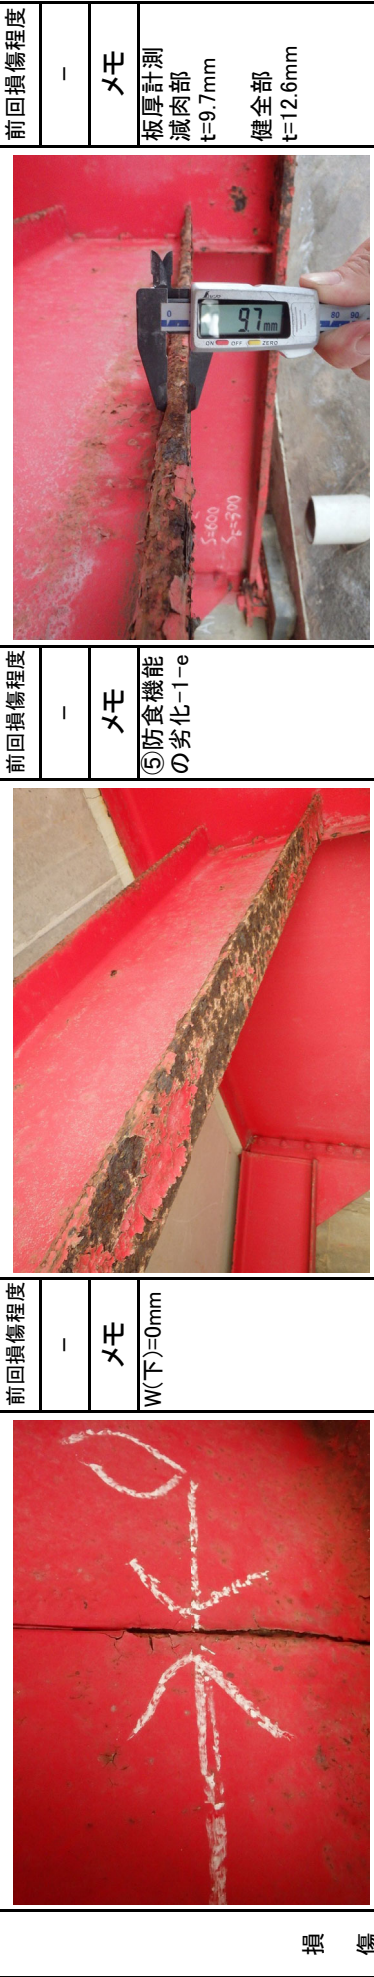
写真番号	19	径間番号	1	写真番号	20	径間番号	1	写真番号	21	径間番号	1	写真番号	24	径間番号	1
部材名	主桁	要素番号	0305	部材名	横桁	要素番号	0202	部材名	横桁	要素番号	0202	部材名	支承本体	要素番号	0101
損傷の種類	遊間の異常	損傷程度	e	損傷の種類	腐食	損傷程度	d	損傷の種類	腐食	損傷程度	d	損傷の種類	腐食	損傷程度	d

前回損傷程度	-	前回損傷程度	-	前回損傷程度	-	前回損傷程度	-
メモ	メモ	メモ	メモ	メモ	メモ	メモ	メモ
W(下)=0mm	⑤防食機能の劣化-1-e	⑤防食機能の劣化-1-e	⑤防食機能の劣化-1-e	板厚計測 減肉部 t=9.7mm 健全部 t=12.6mm	⑤防食機能の劣化-1-e	⑤防食機能の劣化-1-e	⑤防食機能の劣化-1-e

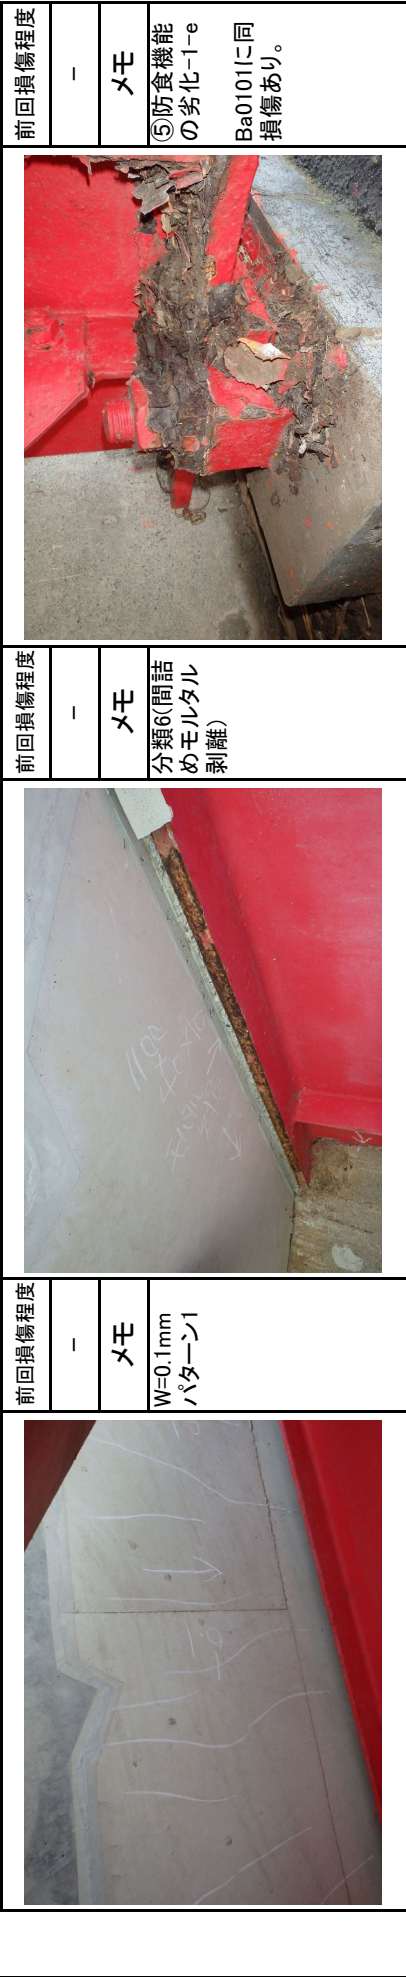
写真番号	22	径間番号	1	写真番号	23	径間番号	1	写真番号	24	径間番号	1
部材名	床版	要素番号	0201	部材名	上部構造その他	要素番号	0601	部材名	支承本体	要素番号	0101
損傷の種類	床版ひびわれ	損傷程度	b	損傷の種類	その他	損傷程度	e	損傷の種類	腐食	損傷程度	d

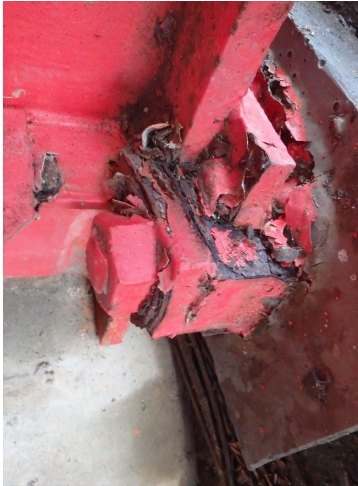
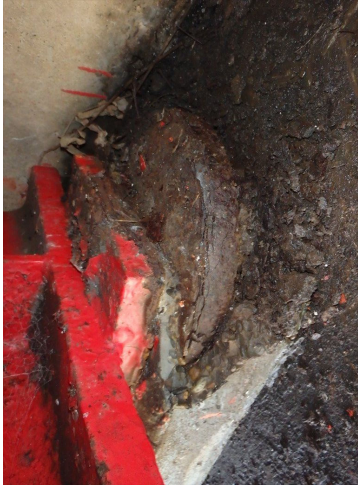
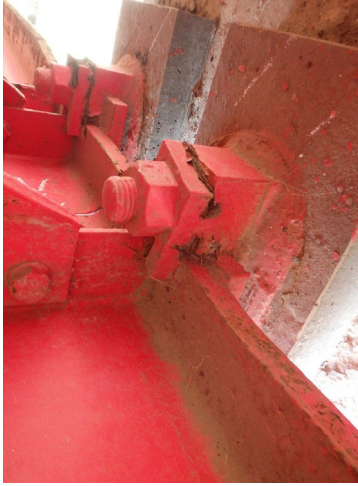
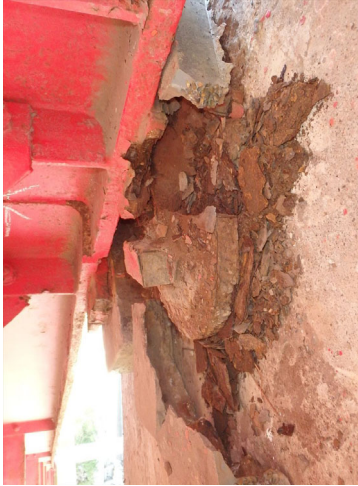
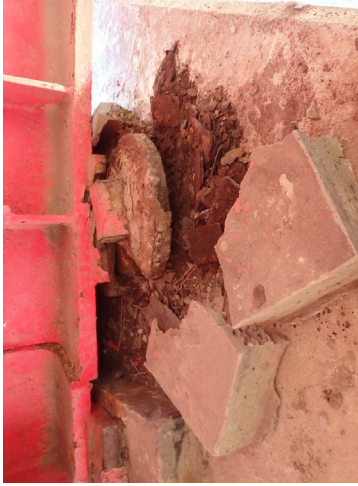
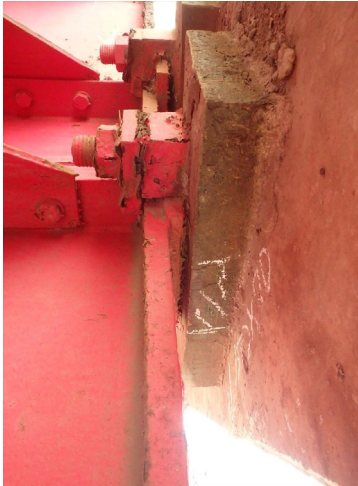
データ記録様式(その10) 損傷写真		径間番号		1		起点側		緯度 経度		34° 45' 22" 135° 16' 03"		終点側		緯度 経度		34° 45' 22" 138° 16' 03"		橋梁ID							
フリガナ	フルカワハン 古川橋	路線名	町道古川川尻線	管理者	吉田町役場建設課	橋梁コード	0005-0252-00																		
備考																									
写真番号	25	径間番号	1	写真番号	26	径間番号	1	写真番号	27	径間番号	1	写真番号	30	径間番号	1	写真番号	30	径間番号	1	写真番号	0102	径間番号	0102		
部材名	支承本体	要素番号	0201	部材名	支承本体	要素番号	0301	部材名	支承本体	要素番号	0301	部材名	支承本体	要素番号	0302	部材名	支承本体	要素番号	0302	部材名	支承本体	要素番号	0302		
損傷の種類	腐食	損傷程度	d	損傷の種類	腐食	損傷程度	d	損傷の種類	腐食	損傷程度	d	損傷の種類	腐食	損傷程度	e	損傷の種類	支承部の機能障害	損傷程度	e	損傷の種類	腐食	損傷程度	d		
前回損傷程度		-		前回損傷程度		-		前回損傷程度		-		前回損傷程度		-		前回損傷程度		-		前回損傷程度		-			
メモ		⑤防食機能の劣化-1-e Ba0201に同損傷あり。		メモ		⑤防食機能の劣化-1-e		メモ		⑤防食機能の劣化-1-e		メモ		⑤防食機能の劣化-1-e		メモ		⑤防食機能の劣化-1-e		メモ		⑤防食機能の劣化-1-e

部材名	支承本体	要素番号	0202	部材名	支承本体	要素番号	0302	部材名	支承本体	要素番号	0302	部材名	支承本体	要素番号	0302	部材名	支承本体	要素番号	0302	部材名	支承本体	要素番号	0302		
損傷の種類	腐食	損傷程度	d	損傷の種類	腐食	損傷程度	e	損傷の種類	腐食	損傷程度	e	損傷の種類	腐食	損傷程度	e	損傷の種類	腐食	損傷程度	e	損傷の種類	腐食	損傷程度	e		
前回損傷程度		-		前回損傷程度		-		前回損傷程度		-		前回損傷程度		-		前回損傷程度		-		前回損傷程度		-			
メモ		⑤防食機能の劣化-1-e Ba0202 ①腐食-b ⑤防食機能の劣化-1-e Be0202 ⑦うき-e 150×70mm		メモ		分類1 パターン 1,2,9(破断, 沈下20mm) ①腐食-e ⑤防食機能の劣化-1-e		メモ		写真29の別 アングル Be0302 ②変形・欠損 -e(欠損) 300×150× 70mm		メモ		写真29の別 アングル Be0302 ②変形・欠損 -e(欠損) 300×150× 70mm		メモ		写真29の別 アングル Be0302 ②変形・欠損 -e(欠損) 300×150× 70mm		メモ		写真29の別 アングル Be0302 ②変形・欠損 -e(欠損) 300×150× 70mm

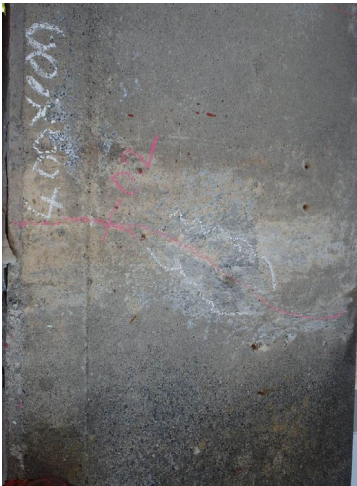
データ記録様式(その10) 損傷写真		径間番号		1		起点側		34° 45' 22" 緯度 135° 16' 03" 経度		34° 45' 22" 緯度 138° 16' 03" 経度		橋梁ID	
フリガナ 橋梁名 フルカワハン 古川橋		路線名 町道古川川尻線		管理者 吉田町役場建設課		橋梁コード 0005-0252-00							
備考													
写真番号	43	径間番号	1	写真番号	44	径間番号	1	写真番号	45	径間番号	1	写真番号	0102
部材名	橋脚柱部・壁部	要素番号	0102	部材名	橋脚梁部	要素番号	0102	部材名	橋脚梁部	要素番号	0102	部材名	0102
損傷の種類	ひびわれ	損傷程度	c	損傷の種類	ひびわれ	損傷程度	d	損傷の種類	ひびわれ	損傷程度	c	損傷の種類	c

前回損傷程度		-		前回損傷程度		-		前回損傷程度		-		前回損傷程度	
メモ		W=0.2mm パターンその他		メモ		W=0.4mm パターンその他		メモ		W=0.2mm パターンその他		メモ	
⑧漏水・遊離 石灰-d				⑧漏水・遊離 石灰-d				⑧漏水・遊離 石灰-d				⑧漏水・遊離 石灰-d	
写真番号	46	径間番号	1	写真番号	46	径間番号	1	写真番号	46	径間番号	1	写真番号	0102
部材名	橋脚梁部	要素番号	0102	部材名	橋脚梁部	要素番号	0102	部材名	橋脚梁部	要素番号	0102	部材名	0102
損傷の種類	剥離・鉄筋露出	損傷程度	e	損傷の種類	剥離・鉄筋露出	損傷程度	e	損傷の種類	剥離・鉄筋露出	損傷程度	e	損傷の種類	e

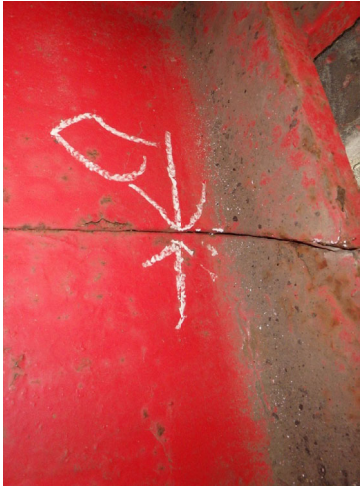
写真番号	径間番号	要素番号	損傷の種類	損傷の程度	写真番号	径間番号	要素番号	損傷の種類	損傷の程度	写真番号	径間番号	要素番号	損傷の種類	損傷の程度
59	2	0105	遊間の異常	e	60	2	0203	d		61	2	0205	遊間の異常	e

<p>前回損傷程度 - メモ W(下)=0mm</p>

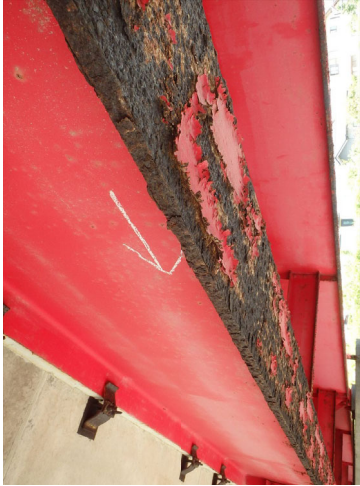
<p>前回損傷程度 - メモ ⑤防食機能の劣化-1-e</p>

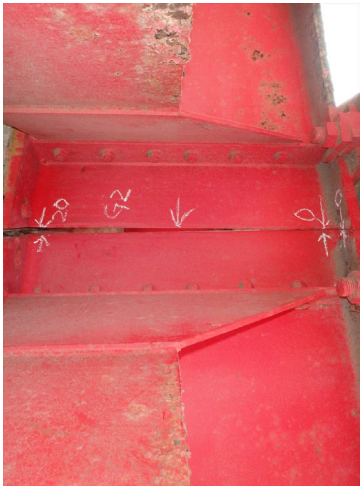
<p>前回損傷程度 - メモ 接触</p>				
62	2	0205	遊間の異常	e	63	2	0205	e		64	2	0302	腐食	d

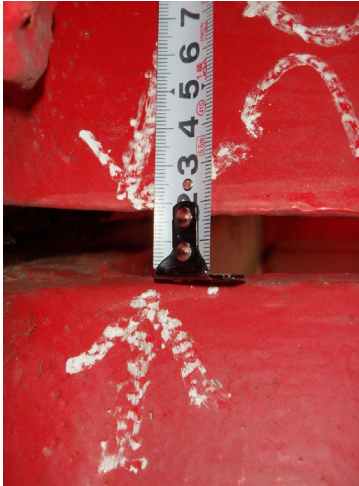
<p>前回損傷程度 - メモ W(上)=20mm</p>

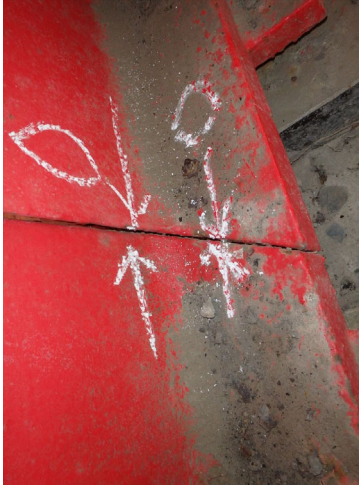
<p>前回損傷程度 - メモ W(下)=0mm</p>

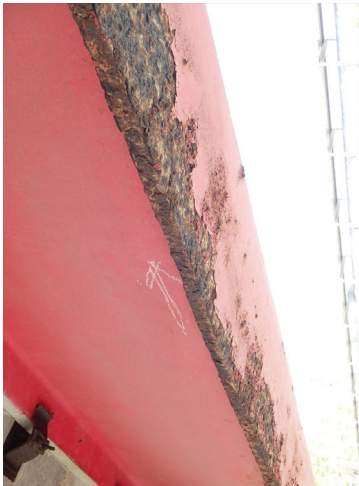
<p>前回損傷程度 - メモ ⑤防食機能の劣化-1-e</p>

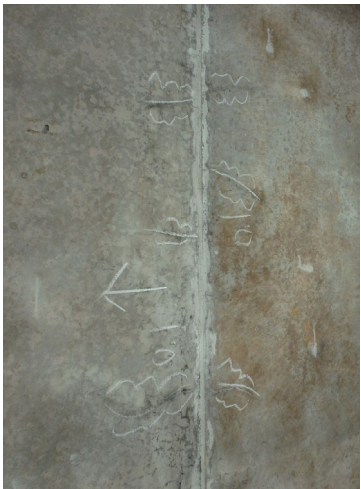
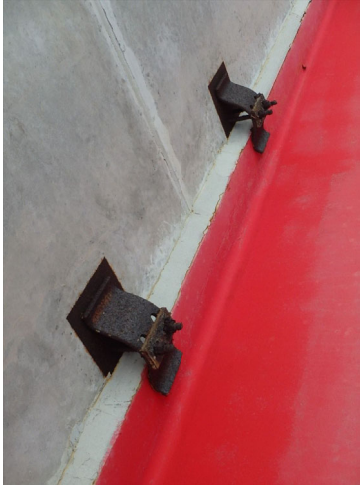
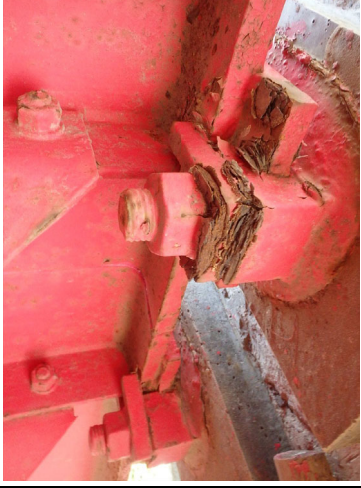
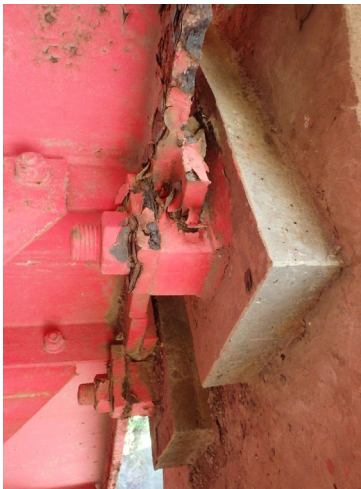
写真番号	径間番号	2	写真番号	径間番号	2	写真番号	径間番号	2	写真番号	径間番号	2
71	床版	0304	72	上部構造その他	0101	73	支承本体	0101	74	支承本体	0102
漏水・遊離石灰	損傷の種類	d	腐食	損傷の種類	c	腐食	損傷の種類	d	腐食	損傷の種類	d

前回損傷程度 - メモ ⑩床版ひびわれ-d W=0.05mm パターン1			前回損傷程度 - メモ ⑤防食機能の劣化-1-e			前回損傷程度 - メモ ⑤防食機能の劣化-1-e Ba0101 ①腐食-b ⑤防食機能の劣化-1-e			前回損傷程度 - メモ ⑤防食機能の劣化-1-e Ba0102 ①腐食-b ⑤防食機能の劣化-1-e		
74	支承本体	0201	75	支承本体	0301	76	支承本体	0102			
腐食	損傷の種類	d	腐食	損傷の種類	d	腐食	損傷の種類	d

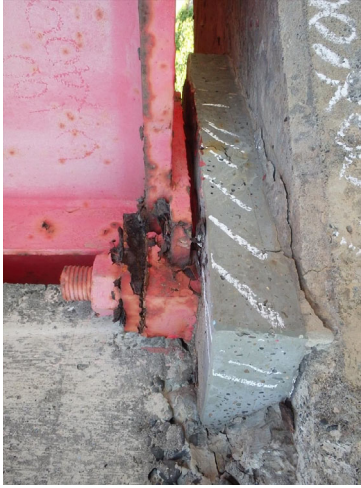
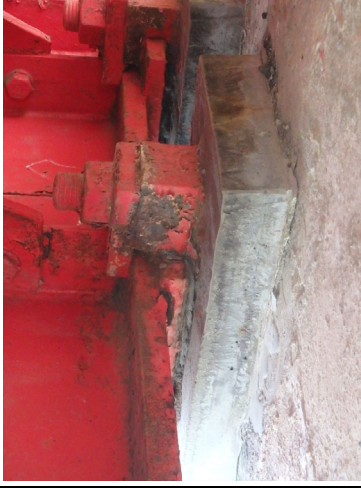
前回損傷程度 - メモ ⑤防食機能の劣化-1-e Ba0201 ①腐食-b ⑤防食機能の劣化-1-e			前回損傷程度 - メモ ⑤防食機能の劣化-1-e Ba0301 ①腐食-b ⑤防食機能の劣化-1-e Bc0301 ⑫うき-e 400 x 100mm			前回損傷程度 - メモ ⑤防食機能の劣化-1-e			前回損傷程度 - メモ ⑤防食機能の劣化-1-e

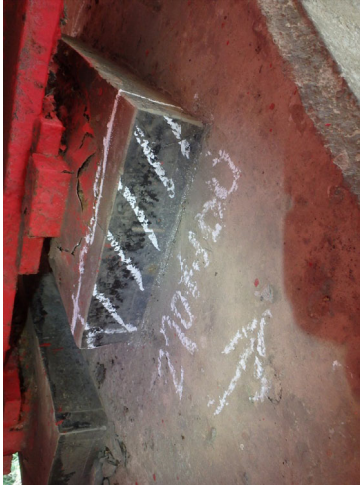
データ記録様式(その10) 損傷写真		2		34° 45' 22" 緯度 135° 16' 03" 経度		34° 45' 22" 緯度 138° 16' 03" 経度		橋梁ID	
フリガナ		路線名		管理者		橋梁コード		0005-0252-00	
フルカワハン 古川橋		町道古川川尻線		吉田町役場建設課		橋梁コード		0005-0252-00	
備考									
写真番号	77	径間番号	2	写真番号	78	径間番号	2	写真番号	79
部材名	支承本体	要素番号	0202	部材名	台座コンクリート	要素番号	0202	部材名	支承本体
損傷の種類	腐食	損傷程度	d	損傷の種類	うき	損傷程度	e	損傷の種類	腐食
 		前回損傷程度 - メモ ⑤防食機能の劣化-1-e Ba0202 ①腐食-b ⑤防食機能の劣化-1-e Gc0202 ⑥ひびわれ-d W=0.8mm

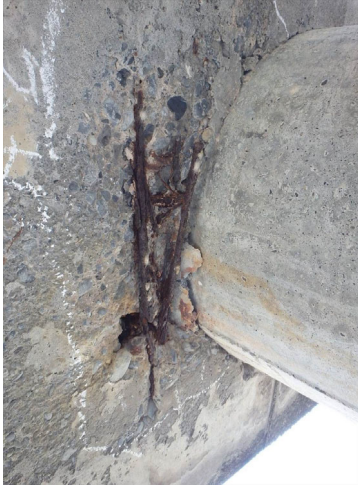
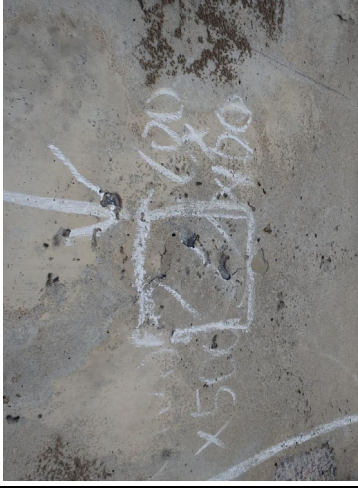
データ記録様式(その10) 損傷写真		2		起点側		緯度 34° 45' 22"		経度 135° 16' 03"		終点側		緯度 34° 45' 22"		経度 138° 16' 03"		橋梁ID			
フリガナ 橋梁名 備考		フルカワハン 古川橋		町道古川川尻線		管理者		吉田町役場建設課		橋梁コード		0005-0252-00							
径間番号		2		路線名		町道古川川尻線		管理者		吉田町役場建設課		橋梁コード		0005-0252-00					
写真番号		89		径間番号		2		写真番号		91		径間番号		2		前回損傷程度			
部材名		橋脚梁部		要素番号		0102		部材名		橋脚梁部		要素番号		0102		前回損傷程度			
損傷の種類		ひびわれ		損傷の種類		剥離・鉄筋露出		損傷の種類		うき		損傷の種類		e		前回損傷程度			
写真

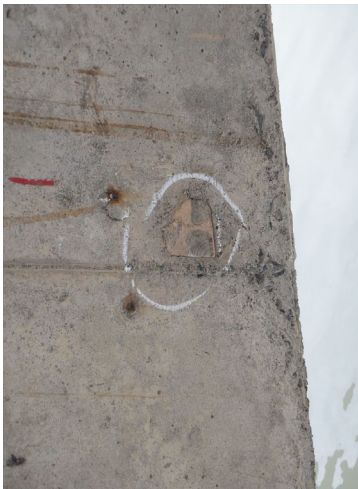
前回損傷程度		-		前回損傷程度		-		前回損傷程度		-		前回損傷程度		-		前回損傷程度		-	
メモ		W=0.3mm L=700mm パターンそ の他		メモ		600×300× 25mm 純かぶり25		メモ				メモ				メモ			
写真番号		92		径間番号		2		写真番号				径間番号				写真番号			
部材名		橋脚梁部		要素番号		0102		部材名				部材名				部材名			
損傷の種類		その他		損傷の種類		e		損傷の種類				損傷の種類				損傷の種類			
写真

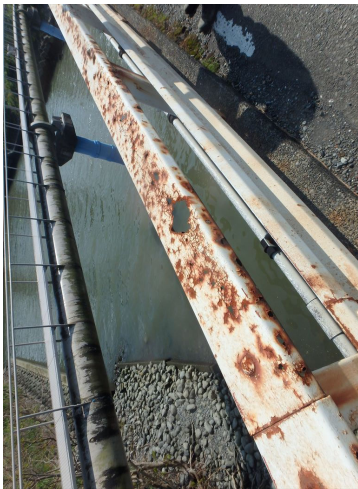
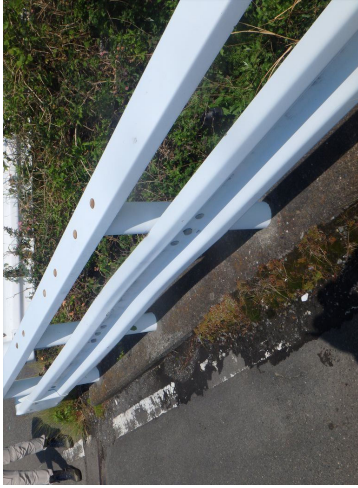
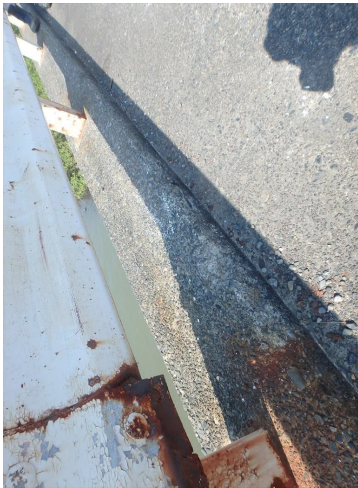
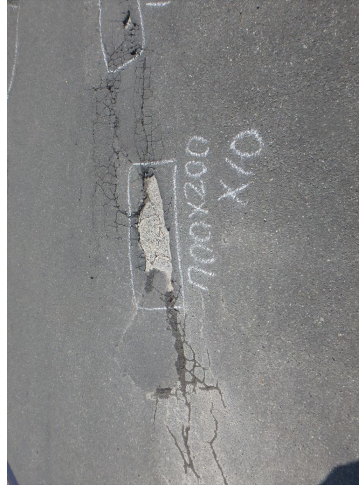
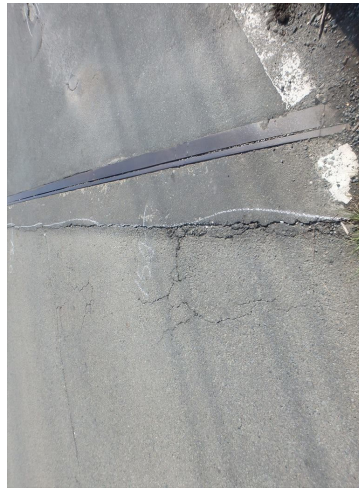
データ記録様式(その10) 損傷写真		径間番号		3		起点側		緯度 経度		34° 45' 22" 135° 16' 03"		終点側		緯度 経度		34° 45' 22" 138° 16' 03"		橋梁ID			
フリガナ 橋梁名 備考		フルカワハン 古川橋		町道古川川尻線		管理者		吉田町役場建設課		橋梁コード		0005-0252-00									
写真番号	93	径間番号	3	写真番号	94	径間番号	3	写真番号	95	径間番号	3	写真番号	98	径間番号	3	写真番号	98	径間番号	3	写真番号	98
部材名	防護柵	要素番号	0201	部材名	防護柵	要素番号	0201	部材名	地覆	要素番号	0101	部材名	舗装	要素番号	0101	部材名	舗装	要素番号	0101	部材名	舗装
損傷の種類	腐食	損傷程度	d	損傷の種類	変形・欠損	損傷程度	c	損傷の種類	NON	損傷程度	a	損傷の種類	舗装の異常	損傷程度	e	損傷の種類	舗装の異常	損傷程度	e	損傷の種類	舗装の異常

前回損傷程度	-	前回損傷程度	-	前回損傷程度	-	前回損傷程度	-	前回損傷程度	-	前回損傷程度	-	前回損傷程度	-	前回損傷程度	-	前回損傷程度	-	前回損傷程度	-	前回損傷程度	-
メモ	メモ	メモ	メモ	メモ	メモ	メモ	メモ	メモ	メモ	メモ	メモ	メモ	メモ	メモ	メモ	メモ	メモ	メモ	メモ	メモ	メモ
⑤防食機能の劣化-1-e		②変形・欠損-e(孔食)																			
ひびわれ W=15.0mm

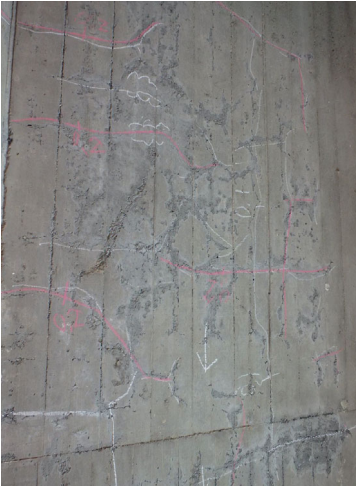
<p>前回損傷程度</p> <p>-</p> <p>メモ</p> <p>W=0.1~ 0.2mm パターン2 ⑧漏水・遊離 石灰-d</p>

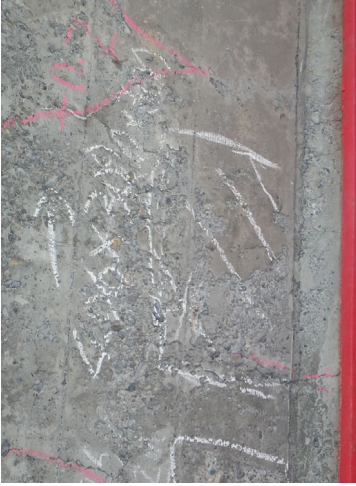
<p>前回損傷程度</p> <p>-</p> <p>メモ</p> <p>400 x 300mm</p>

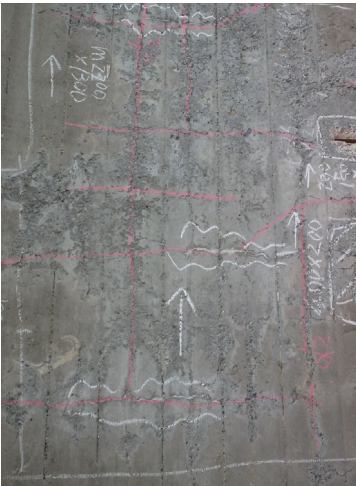
<p>前回損傷程度</p> <p>-</p> <p>メモ</p> <p>W=0.1~ 0.2mm パターン2 ⑧漏水・遊離 石灰-d ①その他-6- e(豆板) 2200 x 1300mm</p>	
写真番号	120	径間番号	3	写真番号	121	径間番号	3	写真番号	122	径間番号	3
部材名	床版	要素番号	0401	部材名	床版	要素番号	0401	部材名	床版	要素番号	0401
損傷の種類	剥離・鉄筋露出	損傷程度	e	損傷の種類	剥離・鉄筋露出	損傷程度	d	損傷の種類	床版ひびわれ	損傷程度	d

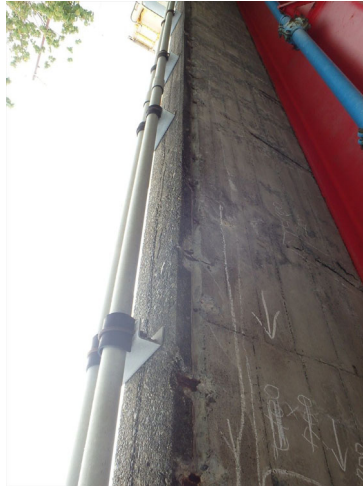
<p>前回損傷程度</p> <p>-</p> <p>メモ</p> <p>14000 x 150 x 20mm 純かぶり 20mm</p>

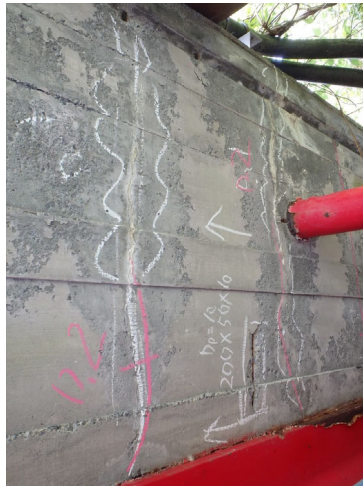
<p>前回損傷程度</p> <p>-</p> <p>メモ</p> <p>W=0.2mm パターン1 ⑧漏水・遊離 石灰-d</p>
