第1回 建築構造基準委員会

2011年東北地方太平洋沖地震 被害調査報告

国土技術政策総合研究所 建築構造基準委員会
東日本大震災建築被害状況等の現地調査報告

津波による建築物被害の概要について

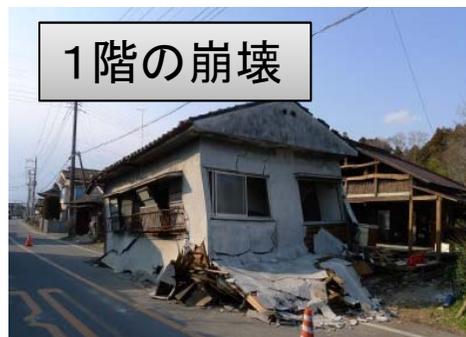
1階の崩壊

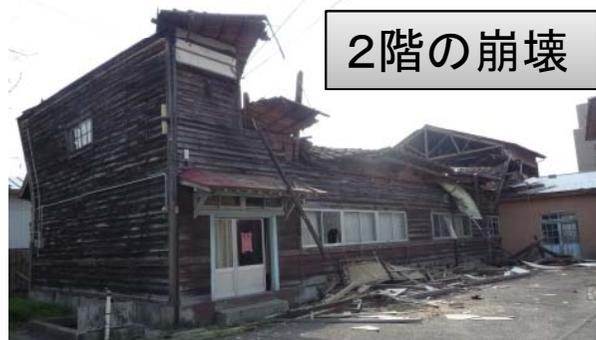
2階の崩壊

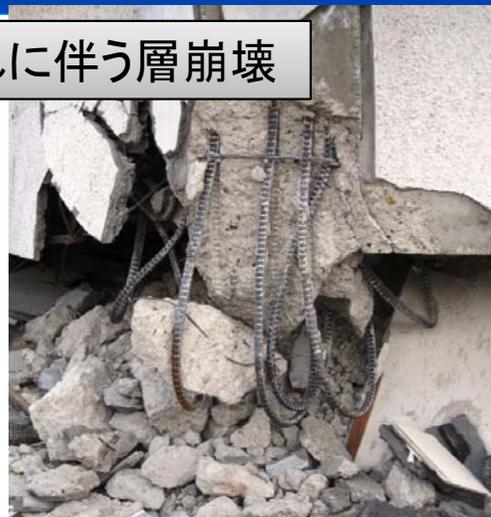
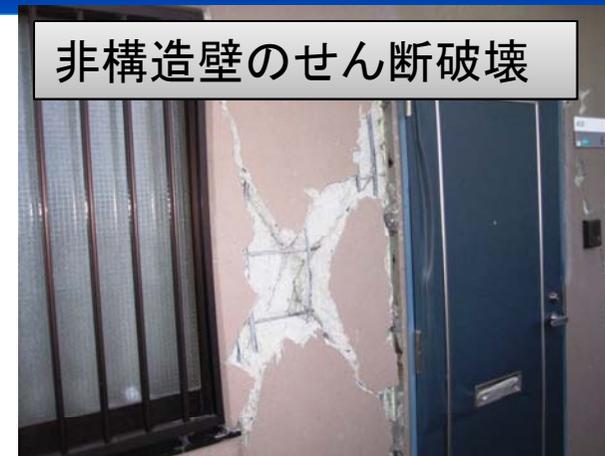
柱のせん断破壊とそれに伴う層崩壊

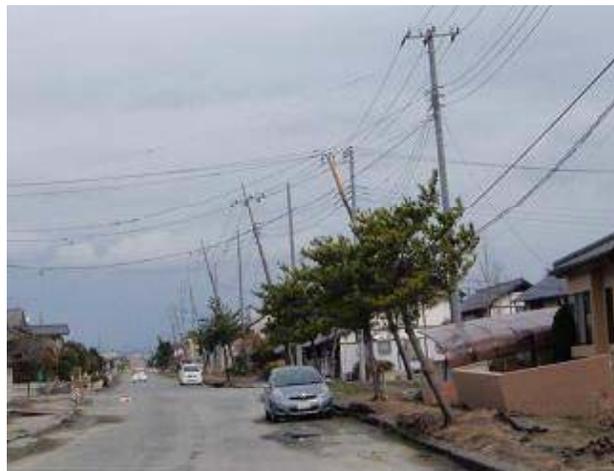
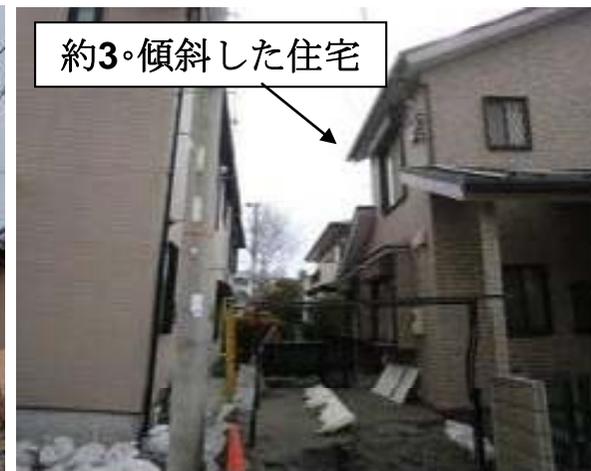
大規模な液状化と構造物の沈下・傾斜

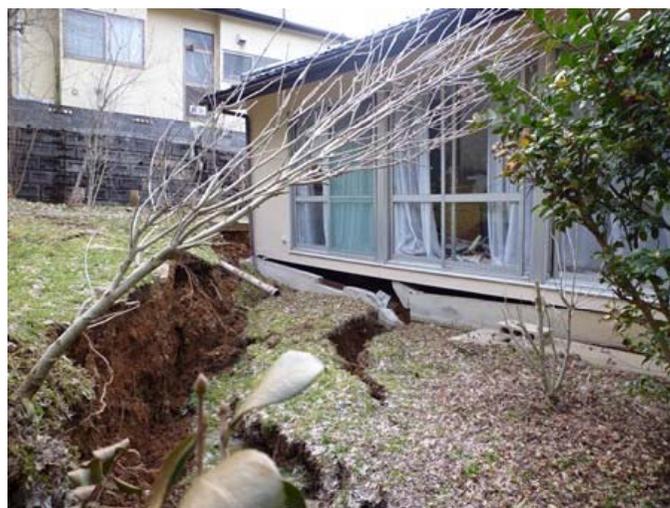
噴砂とそれに伴う傾斜

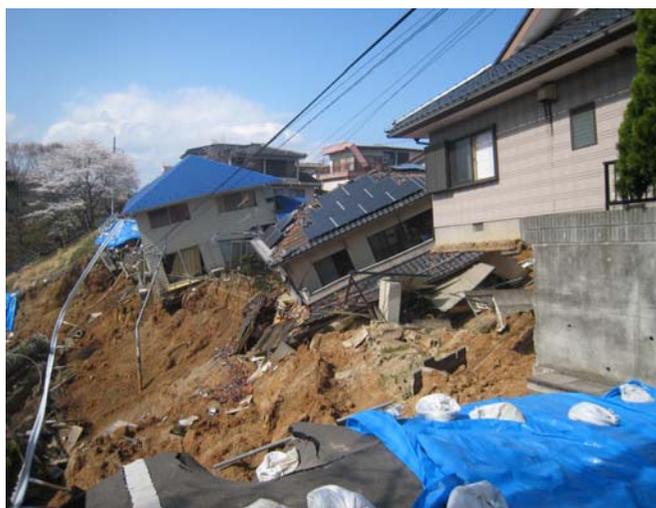
基礎の破壊

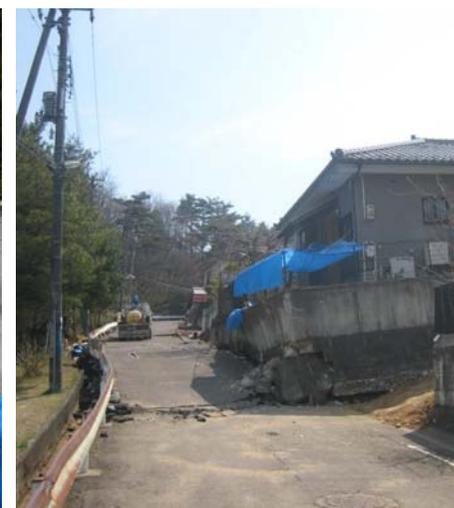
宅地地盤の大規模な崩落・滑り出し

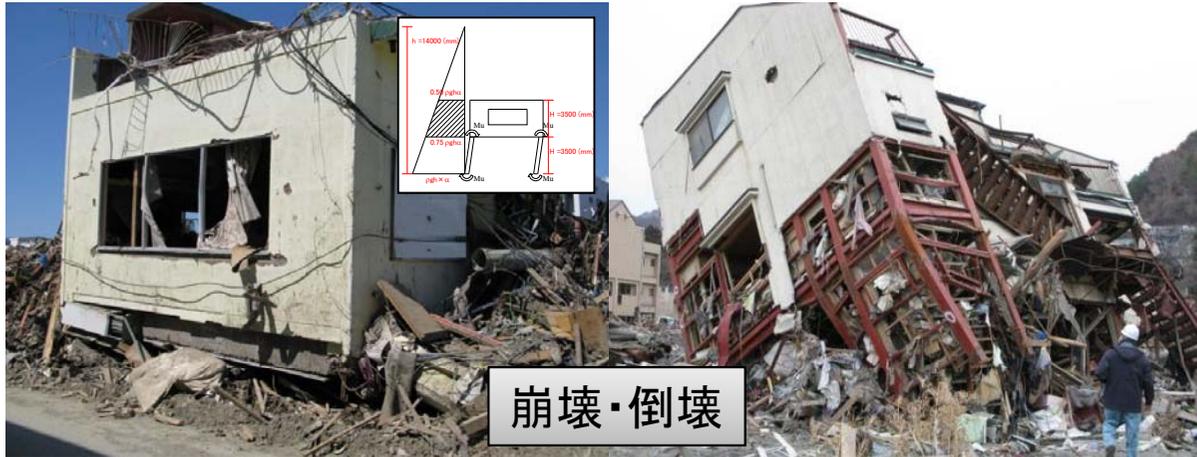
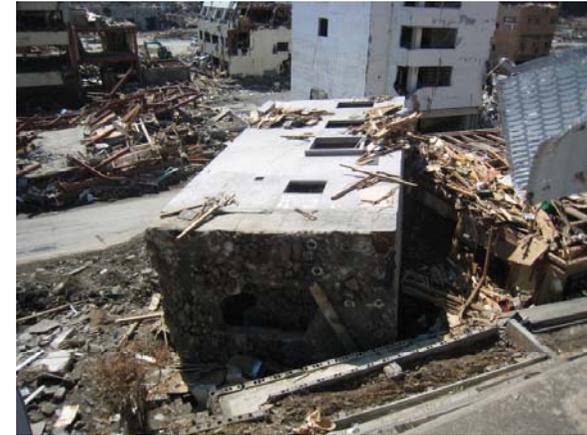
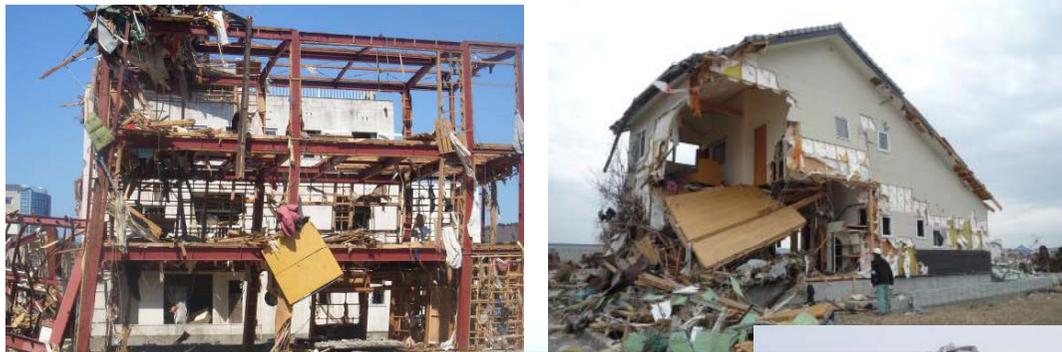
津波による建築物の代表的な被害

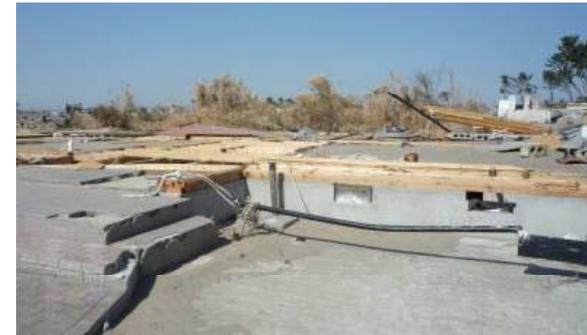
波圧や漂流物の衝突による外装材等の被害

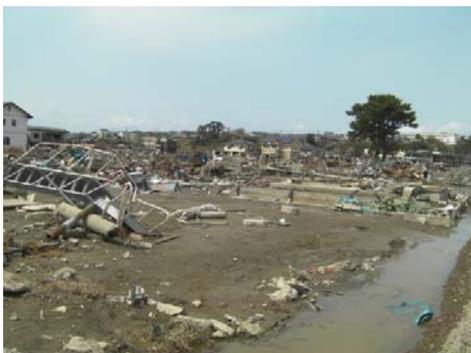
写真 3-1 陸側を望む

調査を行った石巻港周辺地区は、津波により、沿岸部は残存している建物が極めて少ない。後背に広がる市街地は、浸水被害が広がっているが、残存している建物も多い。

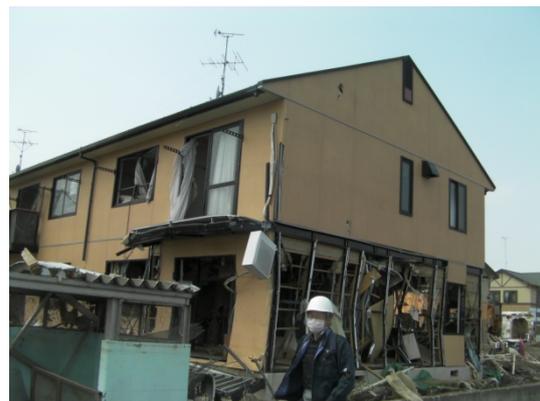
写真 3-8 残存建築物例4

残存建築物例4 2階建て
上記例1の建物の陸側

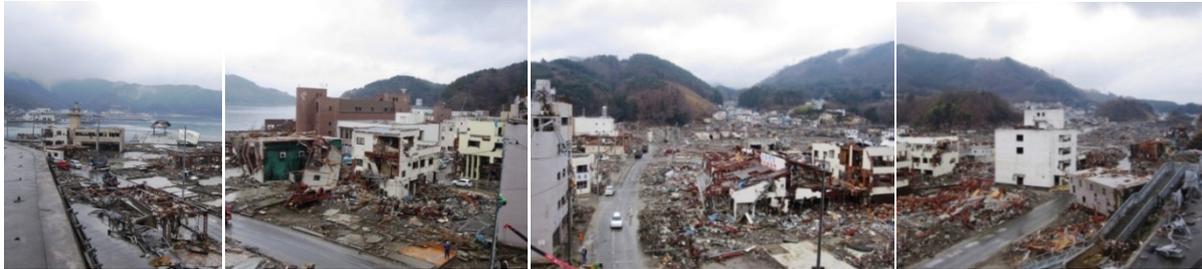
写真 3-11 女川町外観

調査を行った女川町は、津波により、沿岸部は残存している建物が極めて少ない。また、転倒や移動した RC 造および S 造建築物が基も多く見られる地域である。

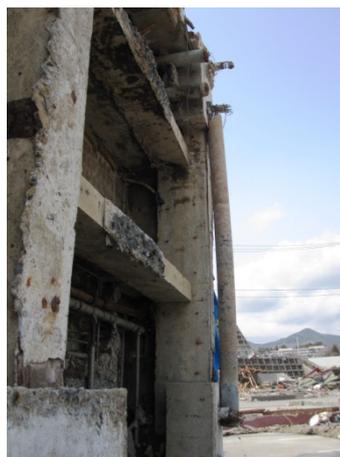
写真 3-16 曲げの残留変形が残る杭が基礎にぶら下がっている

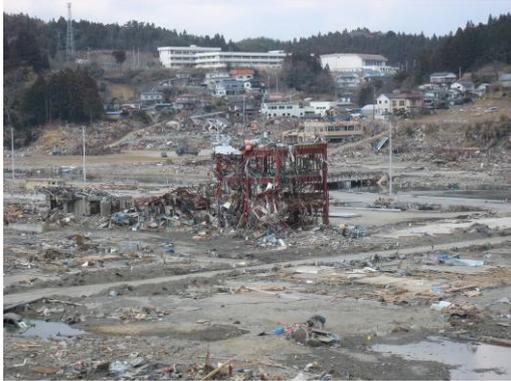
写真 3-17

調査を行った南三陸町では、住家被害が全壊 3,877 棟と、町の中心部の建築物はほとんど流失し、病院、町営住宅等の大規模な RC 造建築物が残存しているだけである。一方、周辺部の少し高地にある建築物は被災していない。

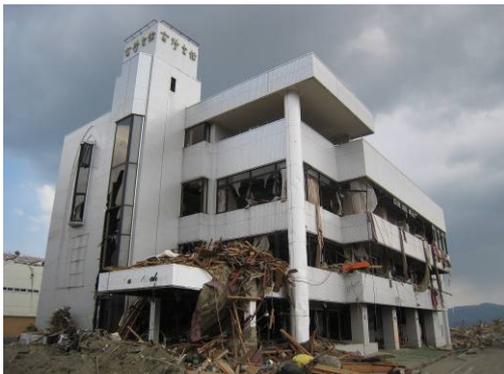
写真 3-19

中心部での浸水深：約 13m（下記建築物のガラスの損壊状況から推定）

前面の開口部が大きく、浸水により浮力が生じにくかったと考えられる。

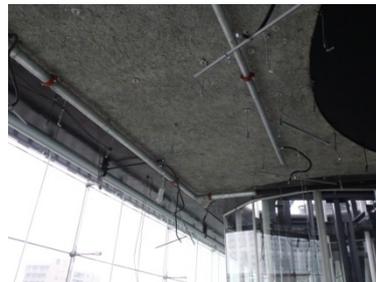
12.5mmの石膏ボード2枚を重ねボルトで吊っていた南側の天井が落下。調査時は撤去作業が行われており、破壊の詳細は不明。

写真 3-28 残っている吊りボルト

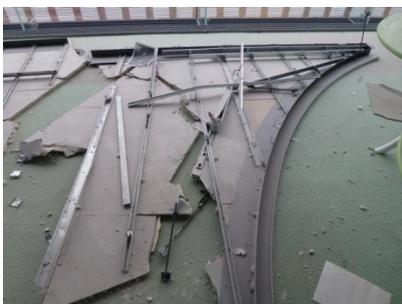
写真 3-29 落下した天井パネル

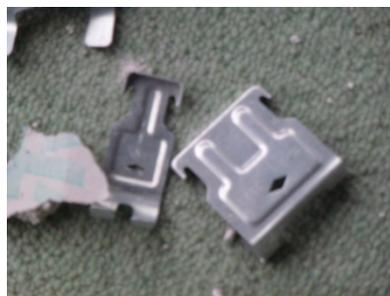
写真 3-30 クリップ

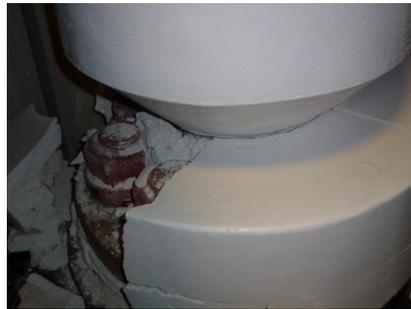
2) 地下1階シャフト柱脚部のかぶりコンクリートの破壊
一部のピン柱脚のかぶりコンクリートが部分的に破壊していた。

写真 3-32 ピン柱脚

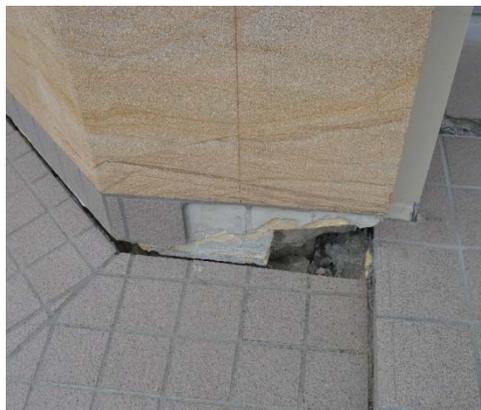
写真 3-43 建築物周囲の段差

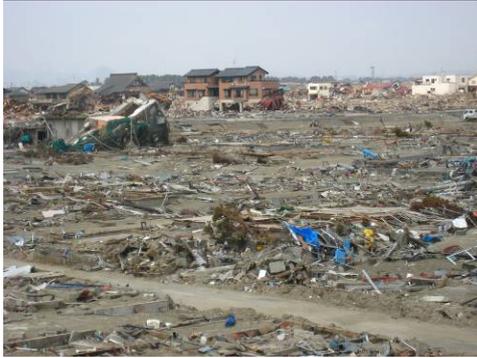
写真 3-44

調査を行った名取市閑上地区では、名取市の住家被害の報告が消防庁に上がってきていないように、非常に多くの住家の被害が発生していると思われる。鉄筋コンクリート造建築物は残存しているが、木造住家の多くが流失、移動、倒壊といった被害を受けている。一方、1階部分が人工地盤の木造住家や鉄筋コンクリート造建築物の蔭に位置する木造住家等はそれほど甚大な被害を受けていない。

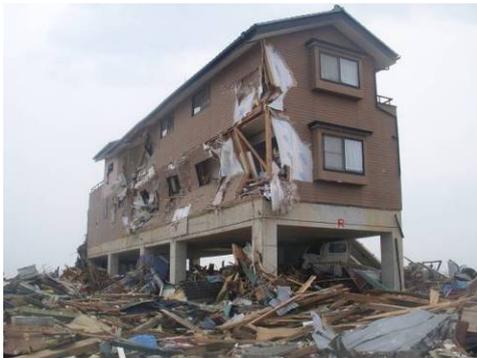
中心部での浸水深：約 4～5m（下記建築物のガラスの損壊状況から推定）

写真 3-46 1階部分が人工地盤の木造住家は流失を免れている。

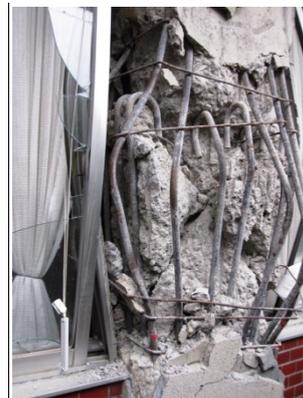
鉄筋コンクリート造4階建て、1970年竣工の建築物で、耐震補強は行なわれていない。各階に損傷が見られるが、特に2階のコア壁のせん断破壊と1階の腰壁が取り付け柱の主筋段落とし部を基点とするせん断破壊が顕著である。この建物は、水平力の多くをコア壁で負担しているが、1階にはさらに壁に囲まれた金庫室があることから、2階の損傷が最も大きくなったものと思われる。

写真 3-51 柱のせん断破壊

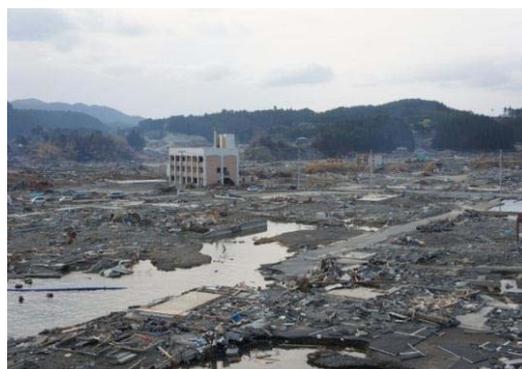
写真 4.2-2 津波被害が激しい被災地 2
(南三陸町)

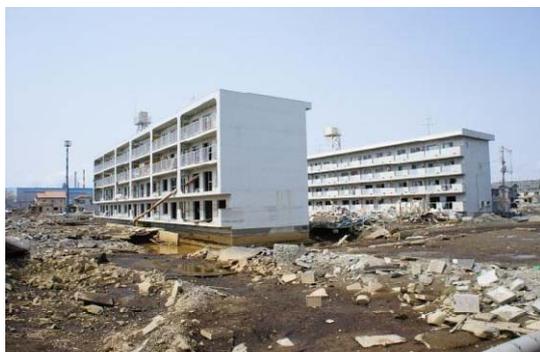
写真 4.2-3 2階まで冠水した壁式住宅
(石巻市)

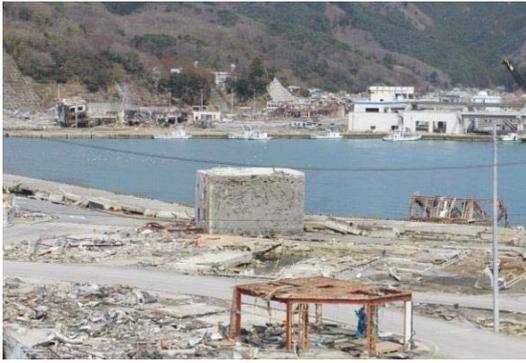
写真 4.2-5、4.2-6 に建物全体が水没した地域での建物転倒例を示す。写真 4.2-5 の例では外壁により建物が箱状になっている。概して転倒した建物では建物外周部に大きな壁が設けられたものが多い様である。また建物全体が水没したものの構造的被害をまぬがれた建物において、明らかに空気溜りができたと思われる痕跡が見られた(写真 4.2-7 参照)。これらの状況からして転倒した建物では水圧とともに浮力が大きく影響したと思われる。

写真 4. 2-5 転倒した RC 造(手前は S 造)
(女川町)

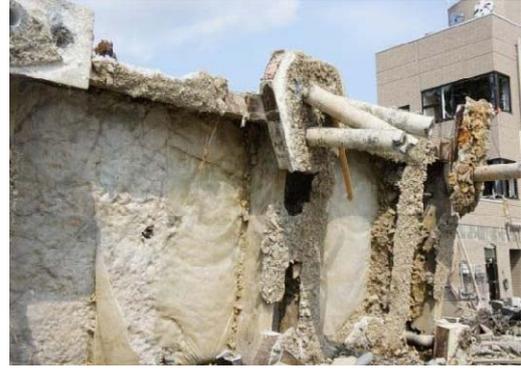
写真 4. 2-6 転倒した RC 造の基礎
(女川町)

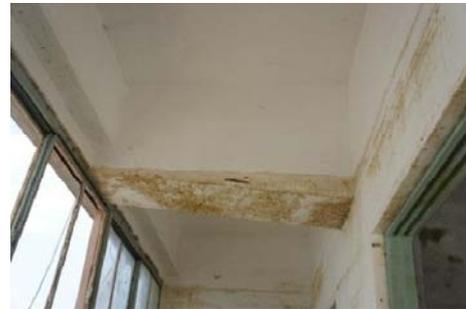
写真 4. 2-7 天井下 空気溜り
(女川町)

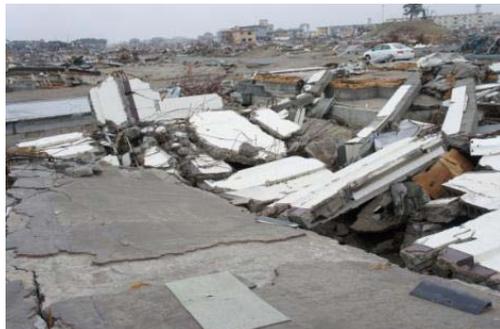
写真 4. 2-8 は波浪による水圧で崩壊したと思われる建物である。ほぼ同じ形状をしていたと思われる近くの建物では外壁が水圧により大破していた(写真 4. 2-9 参照)。

写真 4. 2-8 崩壊した RC 造(名取市)

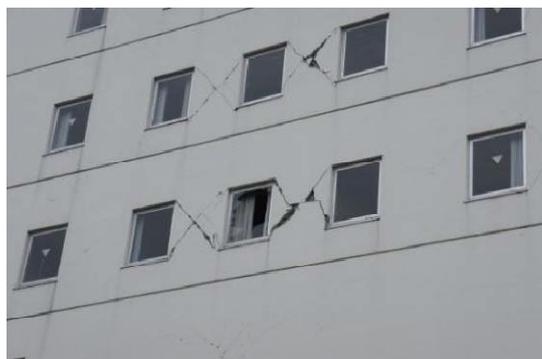
写真 4.2-20 非構造壁の被害
(須賀川市)

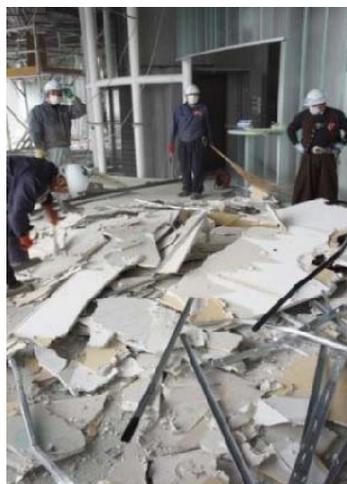
人命に危害を及ぼしかねない天井材の落下が見られた (写真 4.2-21)。この建物はスパンが長くまた梁がない構造である。かなり大きい鉛直動とともに水平変形が生じたものと思われる。

写真 4.2-21 天井材の落下
(片付けのため寄せられた状態：仙台市青葉区)

天井材については落下防止のための早急な対策が望まれる。外装材については今回の調査では見られなかったが、出入り口の非構造部材の破壊のためドアが開かなくなり出入りができなくなった例が報告されている。このような被害例は既往の震害でもあったことであり、有効な対策が望まれる。

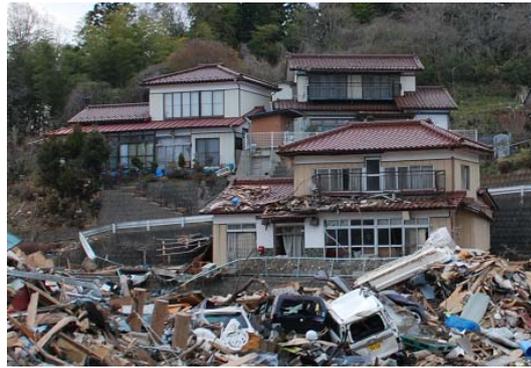
写真 4.3-6 丘陵地の木造住宅。中央の建物は残留物の状況から、2階床上程度まで浸水したものと推察される（南三陸町）

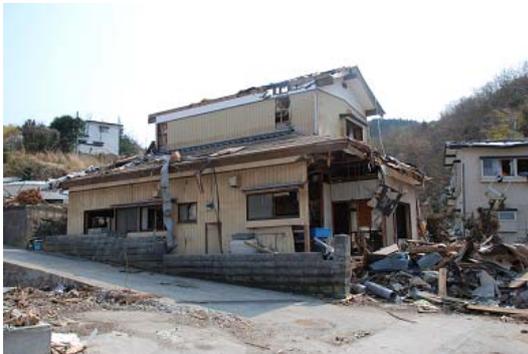
女川町南側斜面では、2階床から2階頂部程度まで浸水したと推察される木造住宅が残存しており、浸水深さに応じて開口部、外壁、屋根などの損傷がみられる(写真4.3-7、4.3-8)。この領域では、浸水による損傷の他に、漂流物の衝突による損傷の様子が見られる(写真4.3-9)。女川町の斜面上方の領域では、擁壁の損傷に伴う不同沈下による被害が散見された(写真4.3-10)。なお、斜面上方の浸水を受けていない地域では、木造住宅の地震動による顕著な被害は見られなかった。

写真 4.3-7 2階上部まで浸水したと推察される住宅（女川町南側斜面）

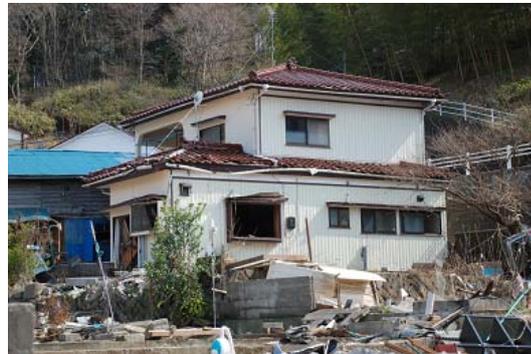
写真 4.3-8 2階床上程度まで浸水したと推察される住宅（女川町南側斜面）

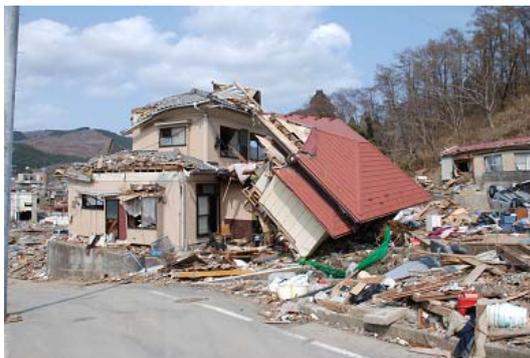
写真 4.3-9 漂流した住宅の2階部分が衝突した木造住宅（女川町）

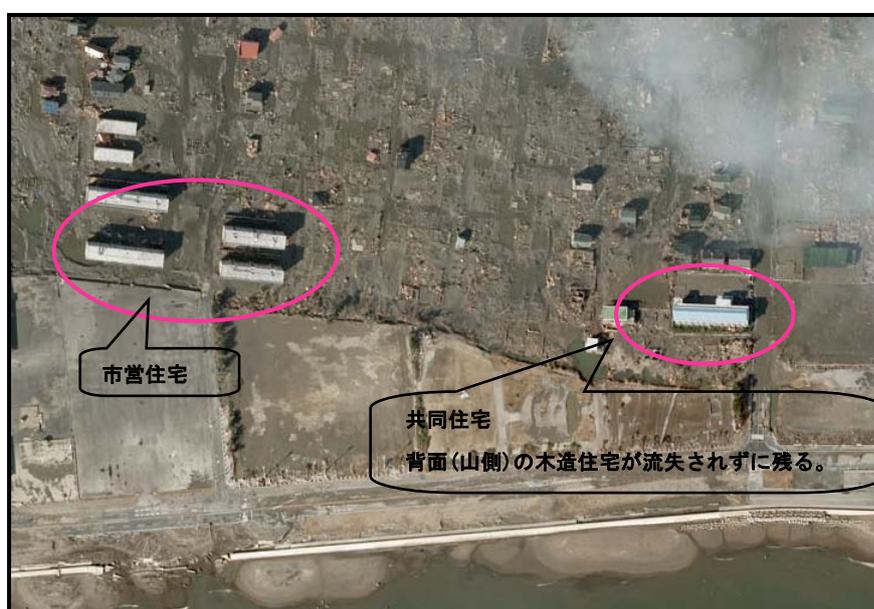
宮城県石巻市（石巻港周辺）および宮城県名取市（閑上周辺）における津波被害の傾向は、次のようにまとめられる。両地域とも、地形としては海岸より高低差のない平坦地が海から陸側に広がっている。写真 4.4-1 に被災後の石巻市雲雀野公園付近の航空写真を示す。写真の中央に共同住宅（鉄筋コンクリート造 3 階建てで、写真中の青色の建物）が認められる。写真 4.4-2 および 4.4-3 に今回調査で撮影した同建物および同建物の背面（陸側）に残存する 2 階建て木造住戸群を示す。この例は、前面（海側）の鉄筋コンクリート造建物が背面（陸側）の木造住宅に対しバリアーとなり、その結果として背面木造住宅に加えられる（津波）力を軽減し、住戸の流失には至らなかったものと考えられる。写真 4.4-4 に、名取市閑上地区に残る木造住戸を示すが、本建築物の右手には、寺院本堂が残っており、石巻の例と同じく、バリアーとなって住戸の流失を防いだものと考えられる（写真 4.4-4 に示す戸建て住宅の右側の外装材が比較的残っている）。

写真 4.4-1 津波被災後の石巻市雲雀野公園付近の航空写真（国土地理院提供）に加筆.

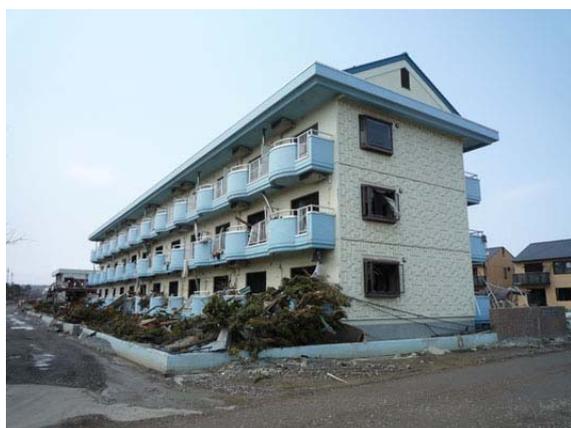
写真 4.4-2 共同住宅：RC 造 3 階建て；建物 2 階高さまで津波痕が認められる；3 階では、ガラスが残る；建物背面に木造住戸が残る。

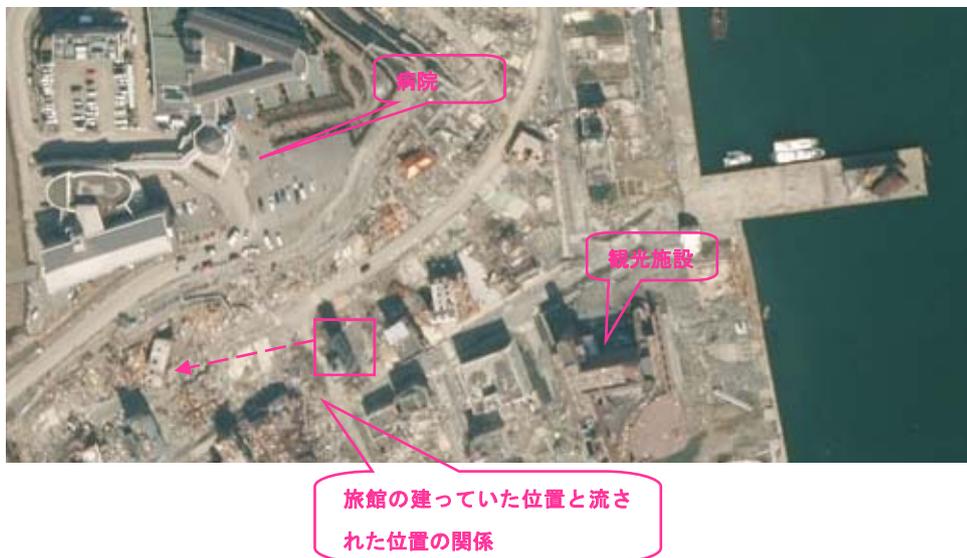
写真 4.4-6 に旅館（鉄筋コンクリート造 4 階建て）が建っていた敷地（同写真の中央に転倒・流された建物の基礎底が見える）、写真 4.4-7 に流された同建物を示す。写真 4.4-5 および 4.4-7 に認められるよう、転倒・流失した鉄筋コンクリート造建物は、高台につながる傾斜面の近傍に建設されていたことは、今後の津波対策を考える上で着目しておくべき点であろう。

写真 4.4-5 津波被災後の女川町（右手：女川港、左上：病院）：航空写真（国土地理院提供）に加筆。

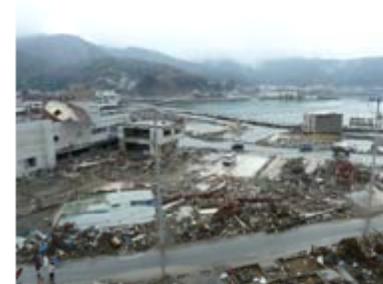
写真1 建物外観(1)

建物番号	OG-11	調査日	2011年4月9日
名称			
所在地	女川町女川浜女川	建設年	不明
用途	商業施設・店舗	津波避難ビル	指定なし
構造種別	RC造 (耐力壁付ラーメン構造)		
建物規模	階数	2階 (地下 階)	高さ: 7.2 m
	平面寸法	11.3 m × 9.4 m	
建物位置	海岸からの距離	約100 m	標高 15 m (GPS)
	立地条件	女川街道沿い	
最大浸水深	14 m	周辺建物側面に痕跡	
津波後の状況	建物の状態	原位置に残存	1×2スパン、非構造部材のみ被害が見られた
	躯体の被害	被害なし	
	非構造部材の被害	被害あり	窓ガラス・天井材の脱落
備考

- 女川沿岸部に立地し残存していたRC2階建て
- 津波の作用方向(梁間方向)に開口付き耐震壁を有し、桁行構面には大きな開口を有している
- 内部には梁せいで下まで浸水の痕跡が見られる
- 柱断面は800×500mm、壁厚は180mmであった

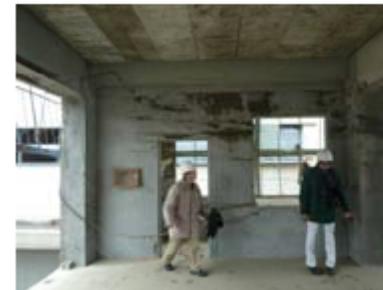
写真3 建物1階の浸水痕

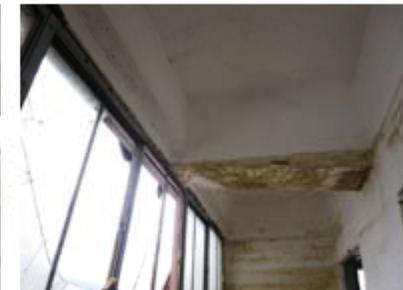
写真4 建物1階の浸水痕

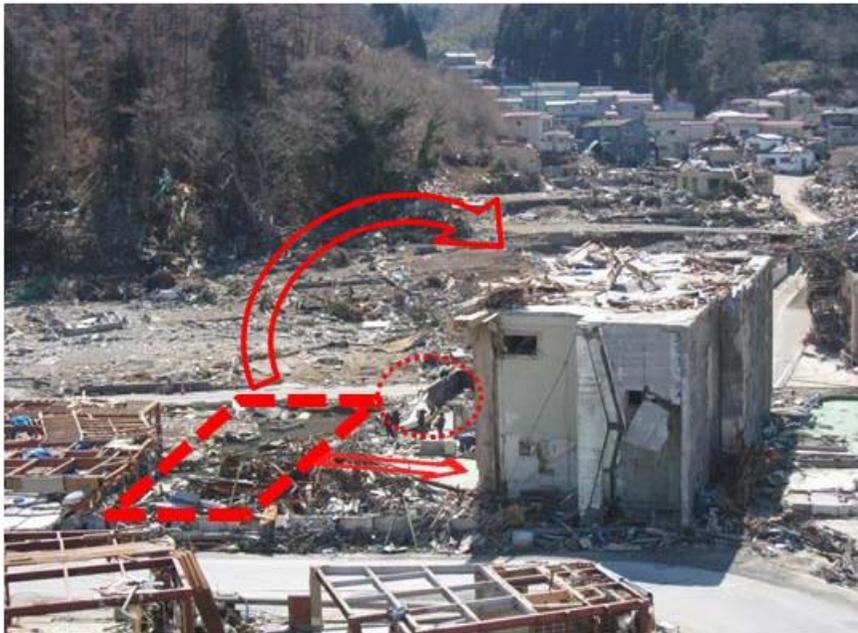
開口部が少ない

転倒(横倒し)・移動(隣接する高さ
2mの壁を乗り越える)

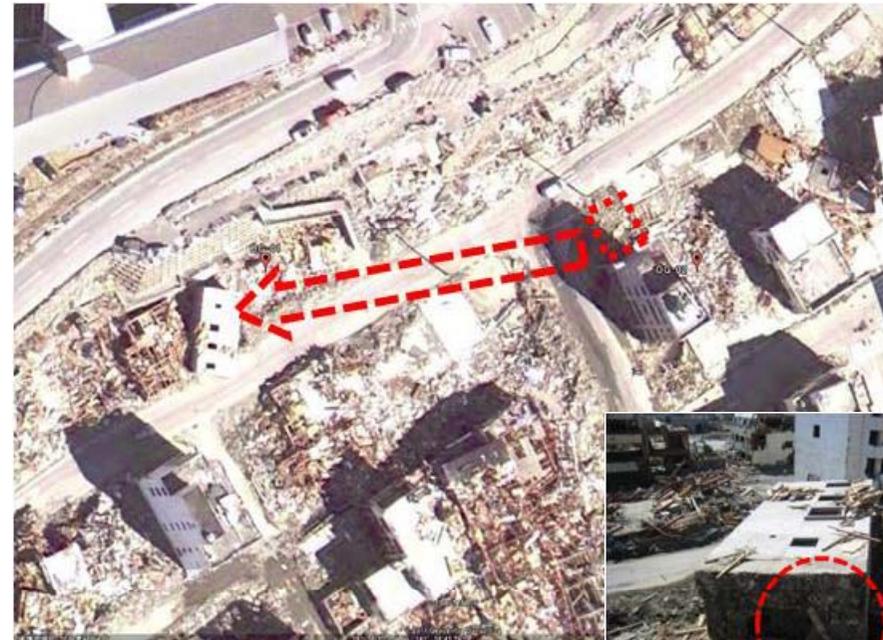
4階建て旅館

杭基礎(引きぬけた杭)

開口部が少ない

転倒(横倒し)・約70mの移動(引き
ずられた痕跡がない)

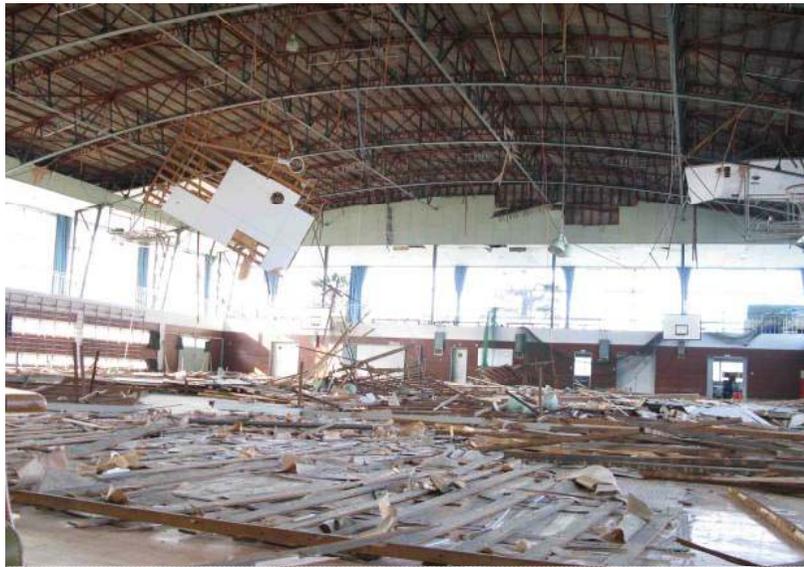
木下地による天井の脱落

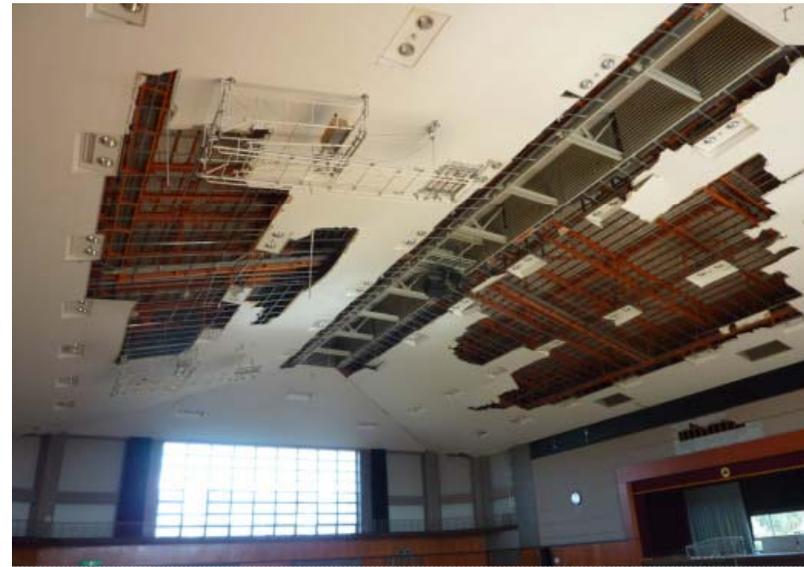
在来工法による天井の脱落

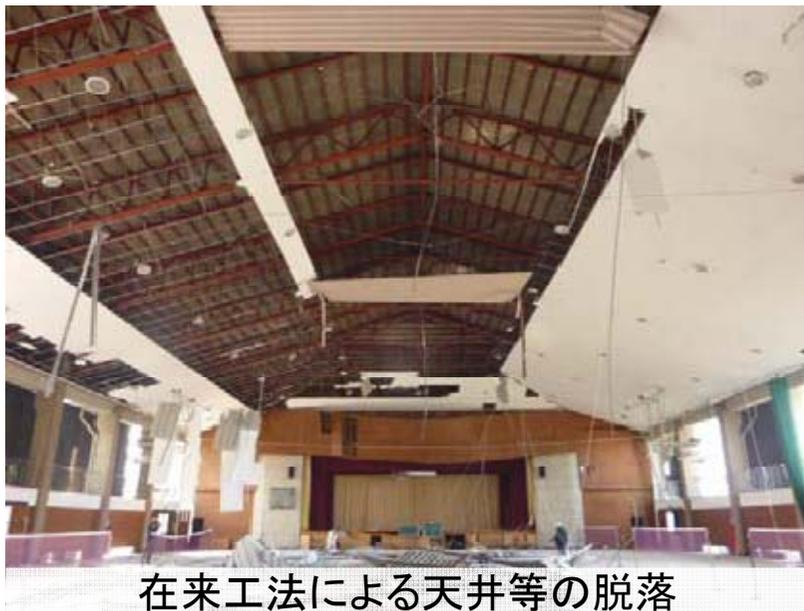
在来工法による天井等の脱落

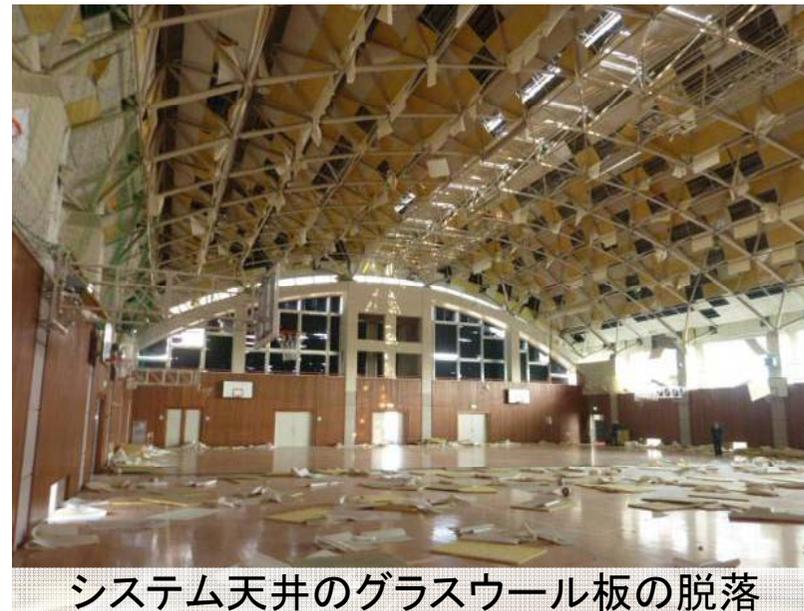
システム天井のグラスウール板の脱落

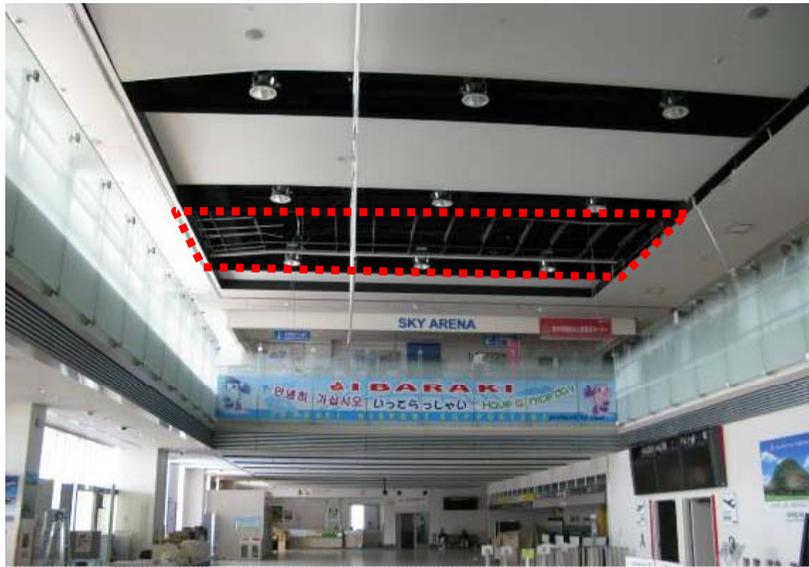
空港ターミナルビルにおける天井脱落

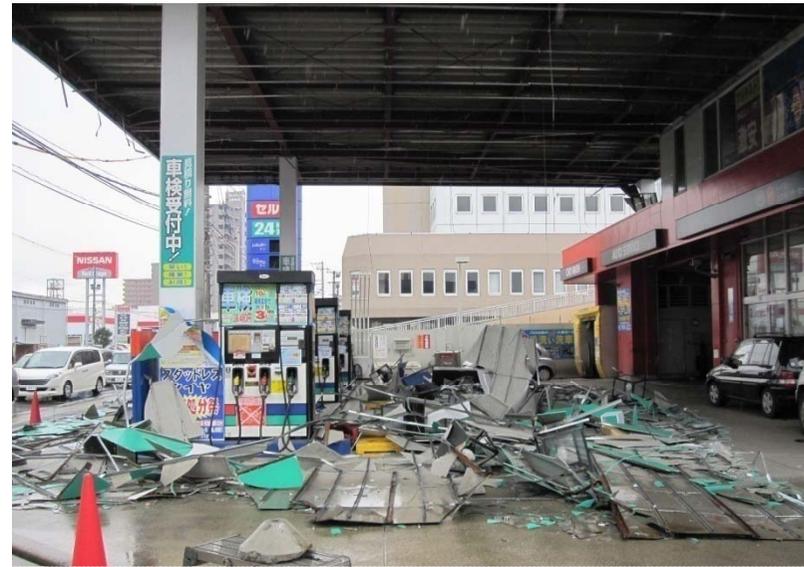
ガソリンスタンドにおける天井脱落

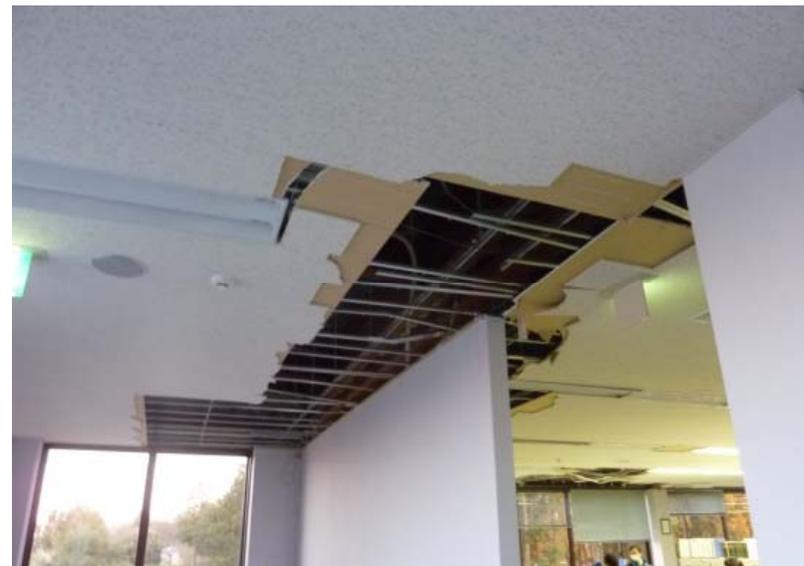
間仕切り壁上部における天井脱落
