# 東日本大震災を踏まえた建築分野の 研究の展開

国土技術政策総合研究所  
建築研究部長 西山 功

# 現地調査レポート

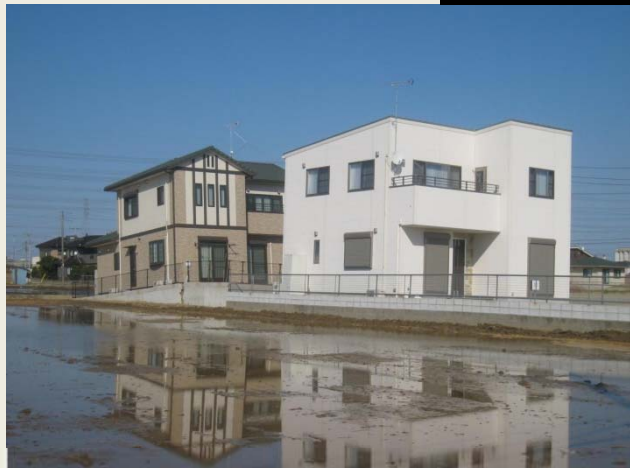
大規模な液状化と建築物等の沈下、傾斜

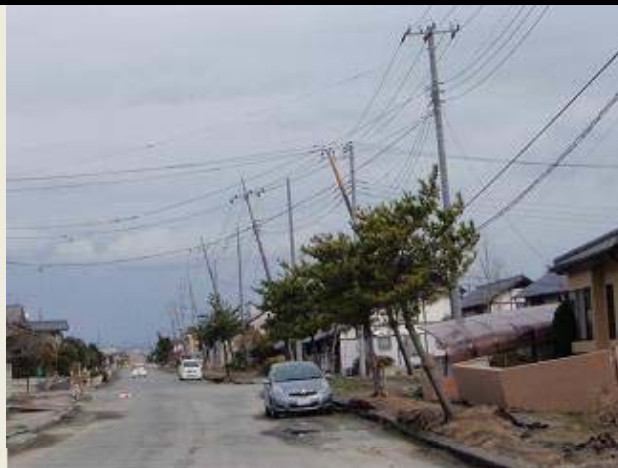
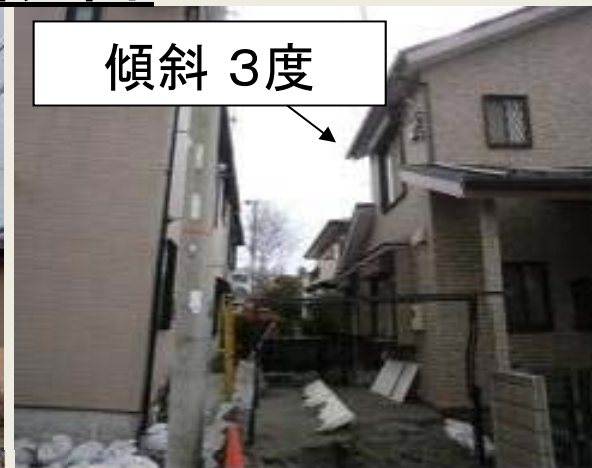
傾斜 3度

噴砂と住宅の傾斜

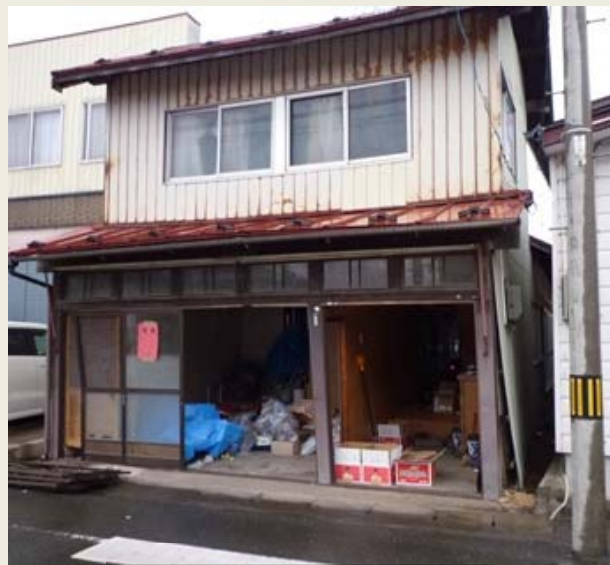
店舗付き住宅  
(1層の傾斜)

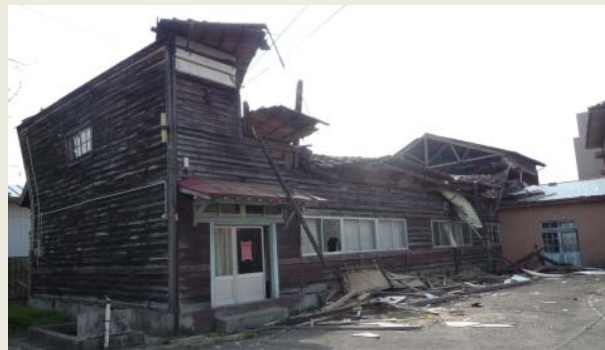
2層の崩壊

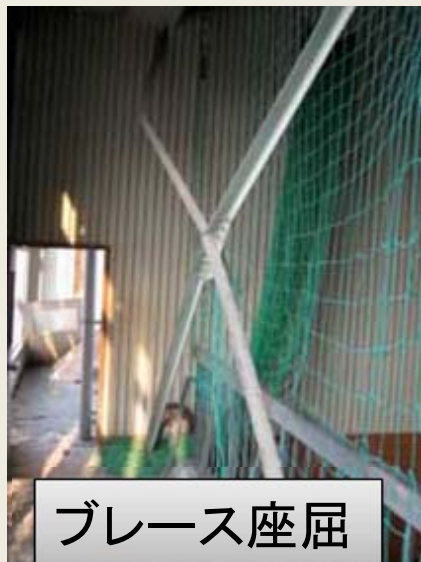
ブレース座屈

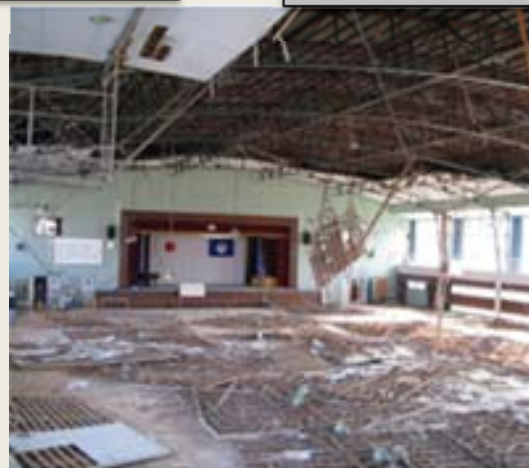
天井材の顕著な落下及び外装材の落下

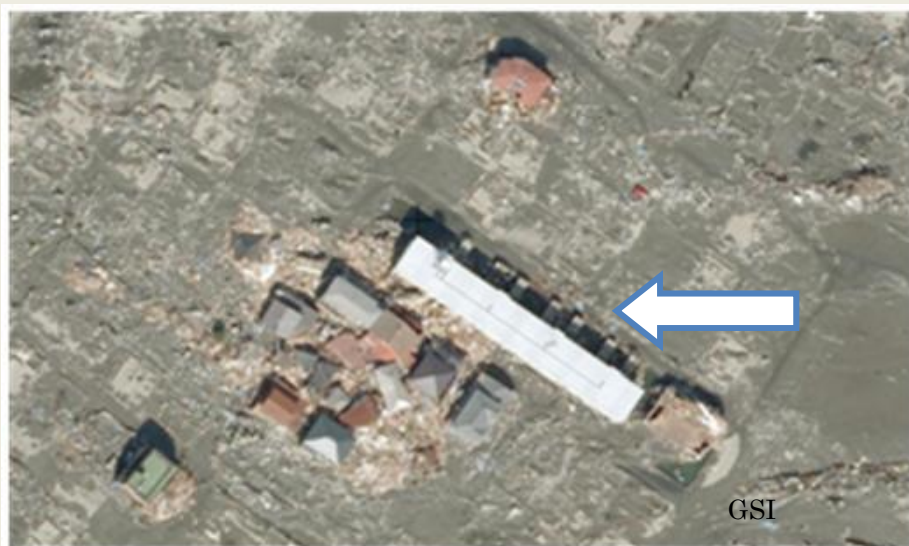
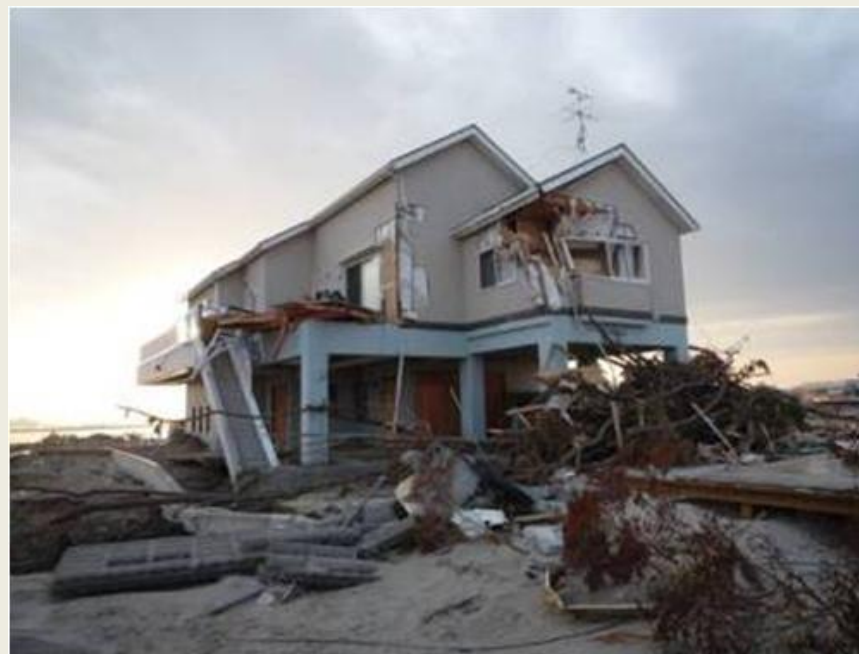
津波の作用する方向に遮蔽物となる建物があると津波荷重が低減される。木造住宅では、その出隅の柱や壁が流失したにもかかわらず残存したのが見られた。

1階をRC造とする併用構造では流失を免れたのが見られた。

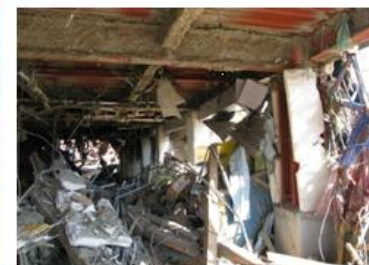
写真2 建物内部

- ・ 外装材は、ほぼ全て剥落している
- ・ 1階柱口-300×300、桁行梁 H-300×150×6.5×8、梁間梁 H-396×199×7×11
- ・ 津波作用面の反対側に隣接する RC 造 2階建て躯体の被害は軽微であった

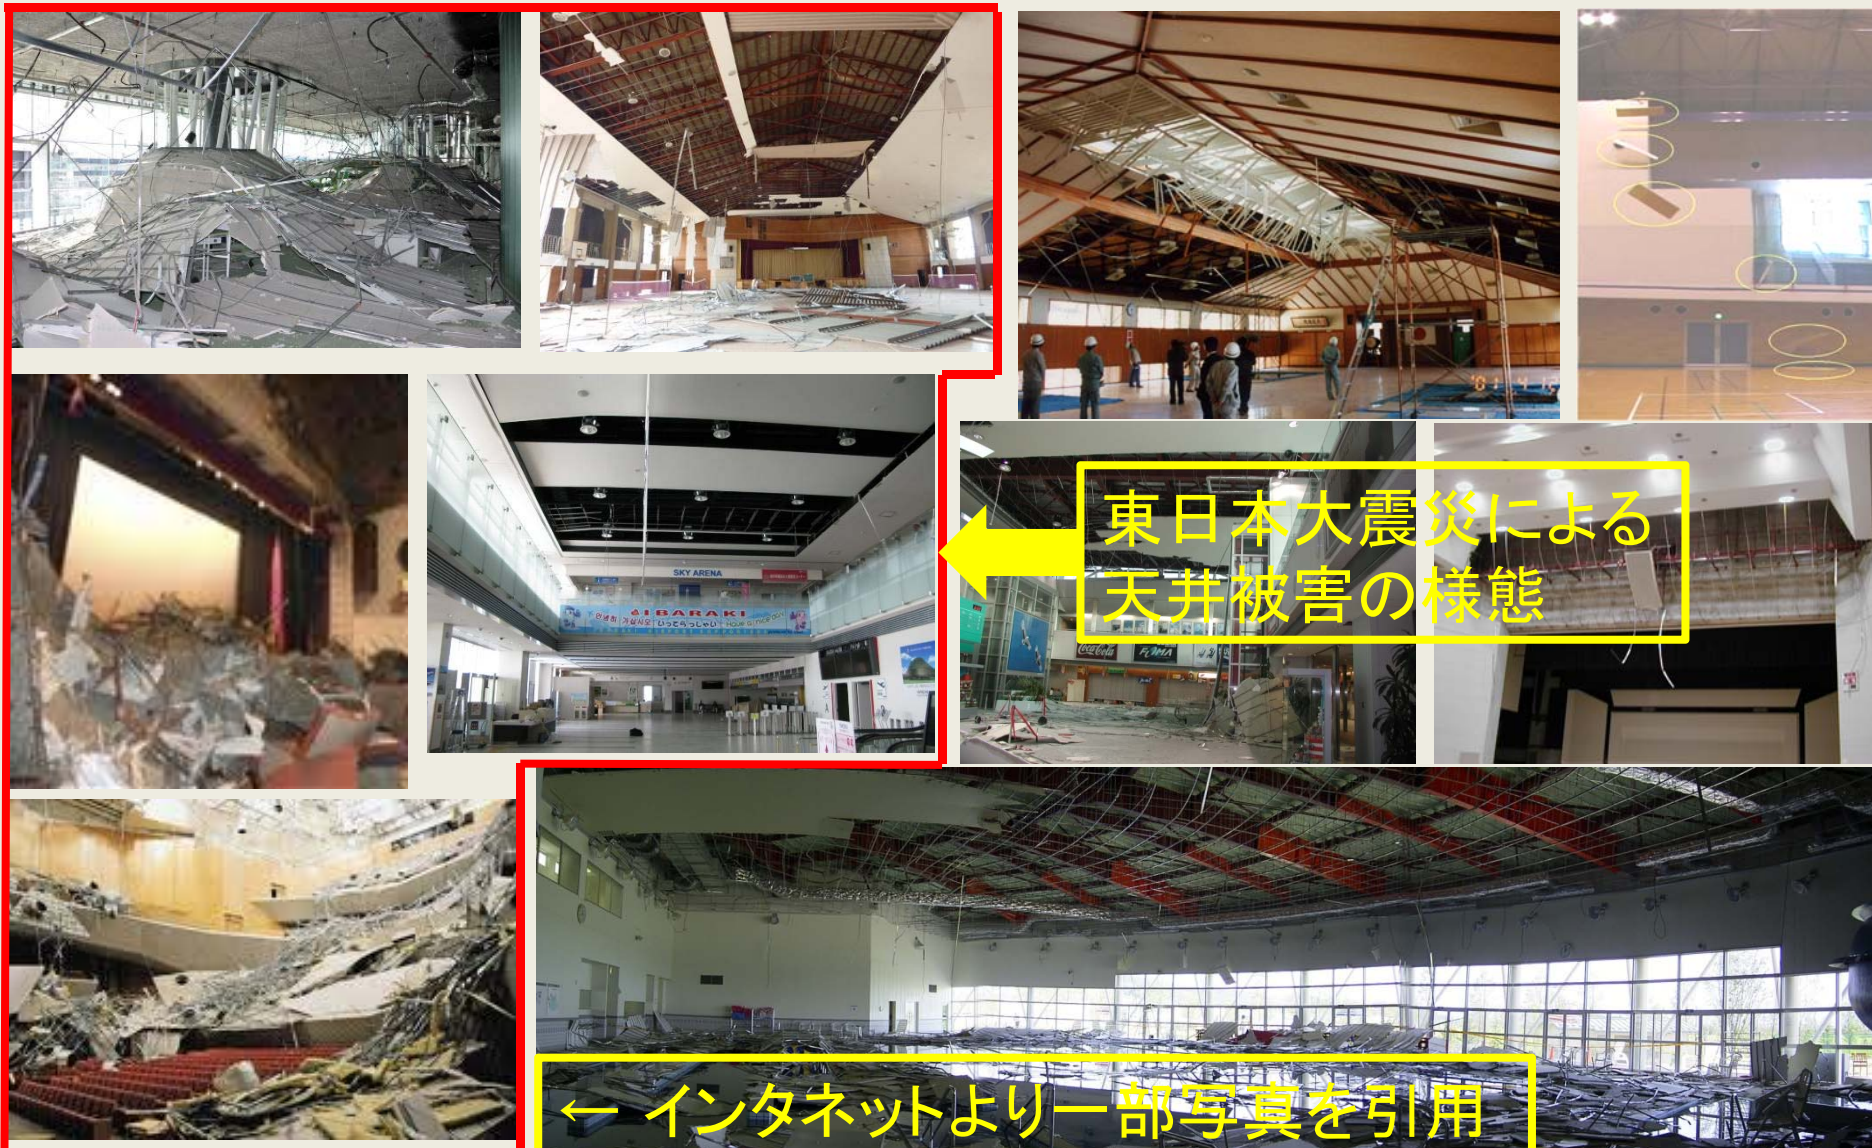
## 非構造部材、特に、天井の被害の様態

# 天井落下防止のための構造計算法など

①仕様1：定性的な斜め振れ止めなどの適切な配置及び落下防止対策  
事務所などの天井については、**従来どおり**で問題が無さそう。

②仕様2：定量的な斜め振れ止めなどの適切な配置及び落下防止対策  
最近の地震でしばしば天井落下が報告されているタイプの学校体育館のような建物の天井については、**ある程度の定量的な対応**が必要であろう。

③仕様+計算：天井の構造モデル化

音楽ホールのように**天井が特殊**な建物では、天井に作用する力を算定し、天井を支持部分の強度が耐えられるかを確認する。構造設計者の直接の関与が必要だろう。

フェールセーフ

天井をひもで吊る、天井の下にネットを張るなどにより、天井を支持する部分が破損しても天井が落下しない工夫をする。
