国土技術政策総合研究所講演会

# 過年の地震被害に重ねる 2016年熊本地震による建築物被害

久保 哲夫  
東京大学・名誉教授

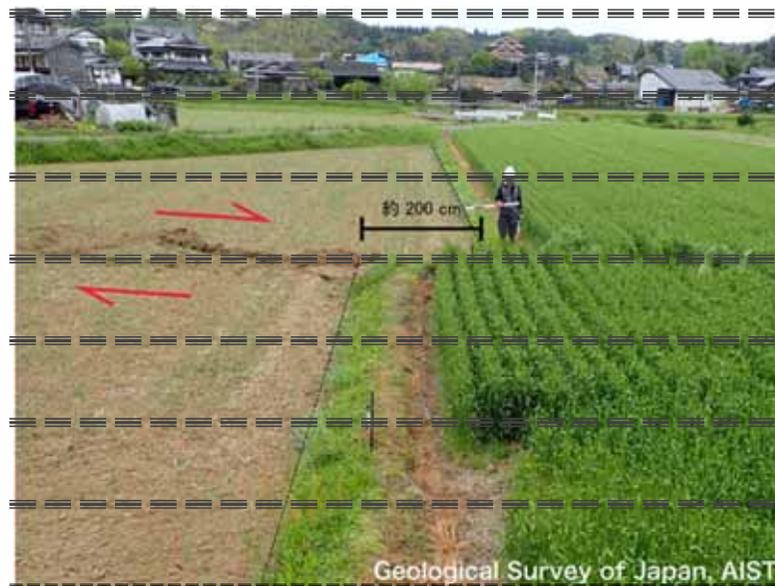
益城町堂園集落の田畑に出現した地表地震断層:「第三報」緊急現地調査報告、平成28年(2016年)4月14日に発生した熊本地方の地震の関連情報、国立研究開発法人産業技術総合研究所地質調査総合センター[URL <https://www.gsj.jp/>]より転載.

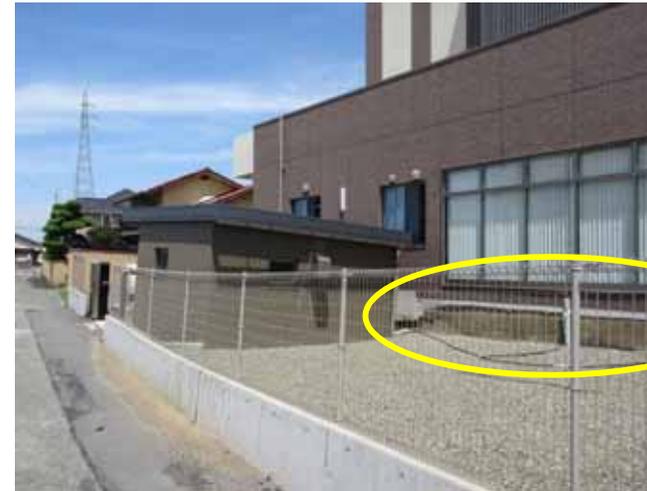
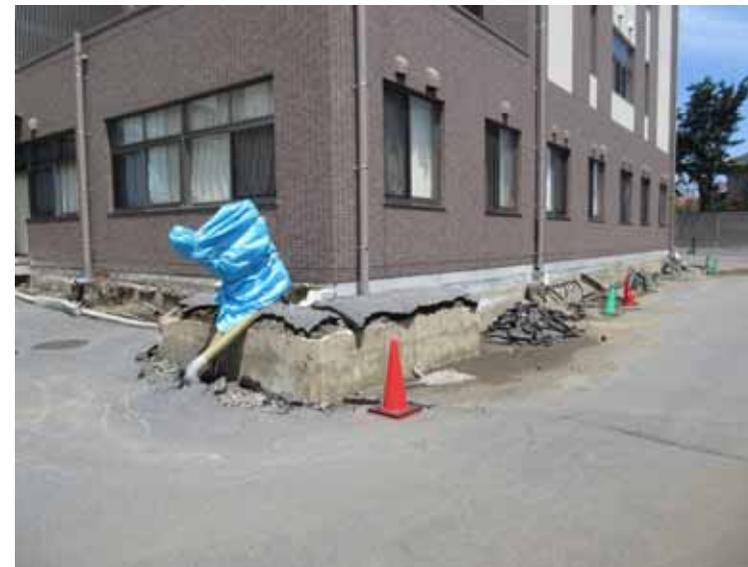
写真. 液状化発生により建物周りの地盤沈下が認められたM病院棟.

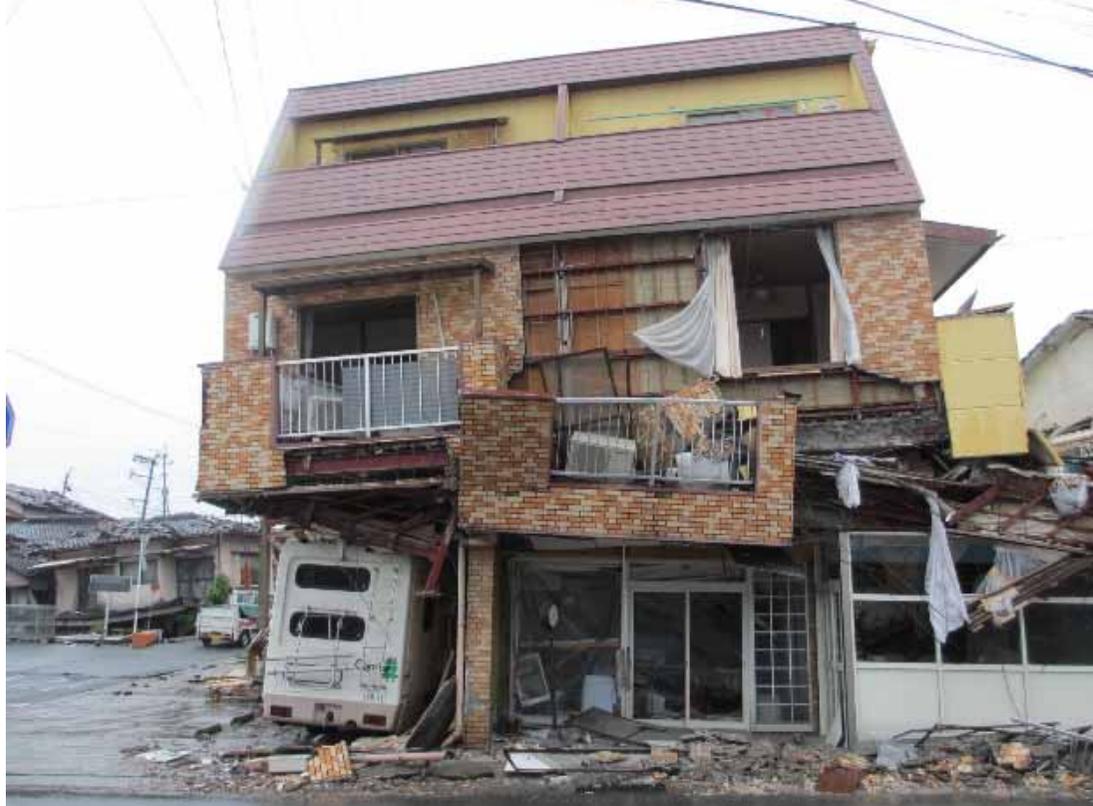
建築物01 (建設年1987年頃) :  
「倒壊」

4階建ての店舗併用住宅  
角形鋼管柱とH形鋼梁のラーメン構造

2階が完全に層崩壊している

完全溶け込み溶接にすべき部分をすみ肉溶接し、不適切な溶接施工が要因と考えられる

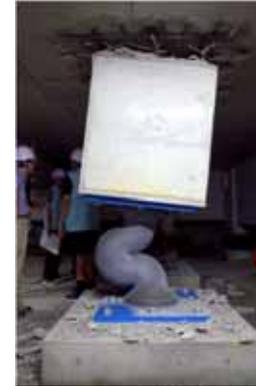
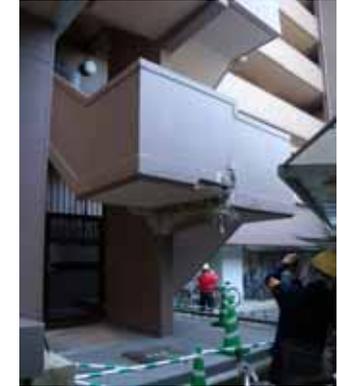
## ① 構造耐力上主要な部分の損傷

- ダンパー取付け基部の損傷(2棟)
- 外付け階段部分の損傷(3棟)

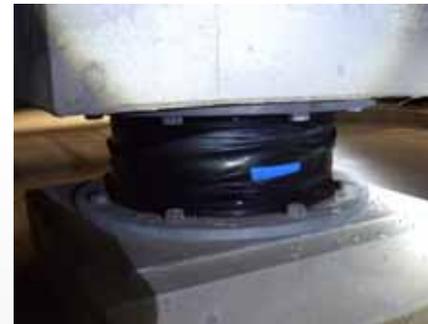
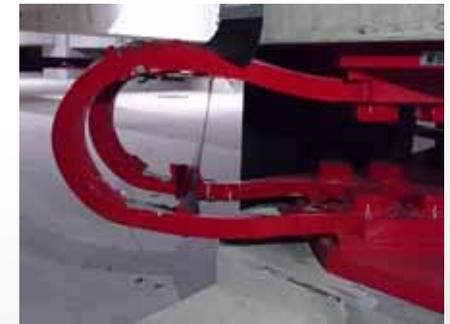
## ② 免震材料の変状(多数)

- 化粧部分の変状
- 被覆等の変状
- 部材の残留変形 等

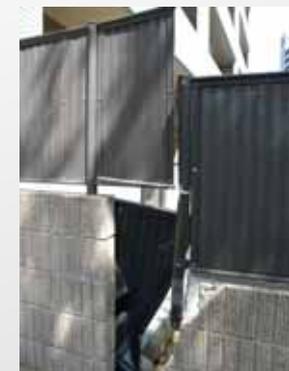
## ③ クリアランス部(エキスパンションジョイント等)の変状(多数)

- エキスパンションジョイント及びカバーの変形
- クリアランス部における接触 等

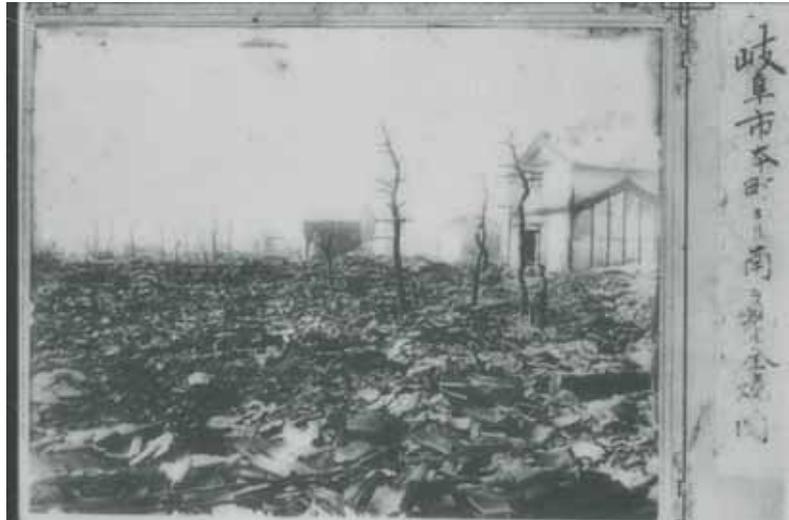
写真。岐阜市内の被害状況:時代は異なるが、木造住戸は全壊し、その後の火災で被災した。  
(写真:飯田汲事氏提供)

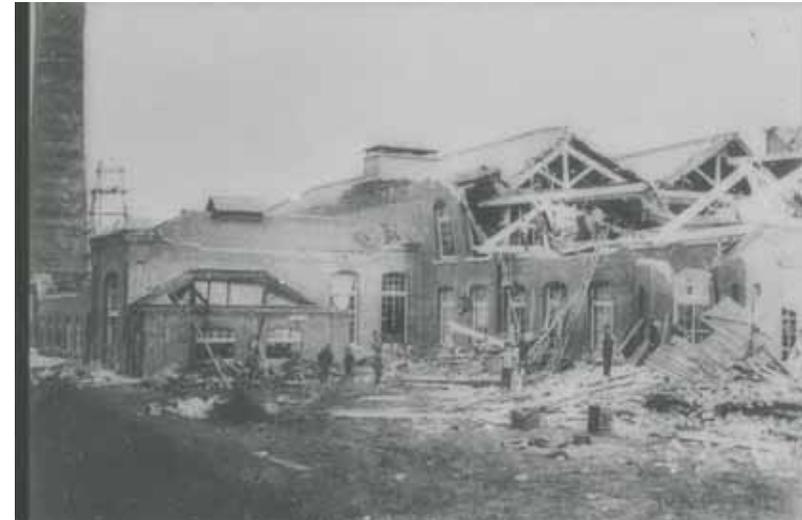
写真。名古屋市内のレンガ造建物の被害状況:明治時代の近代化産業となる紡織業に打撃を与えたとされ、明治政府による地震学・耐震工学の推進につながったといわれている。  
(写真:飯田汲事氏提供)

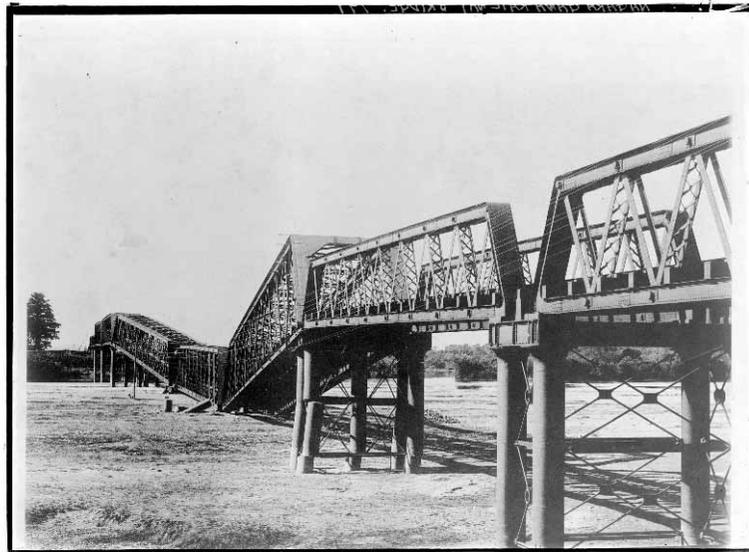
写真。落橋した長良川鉄橋。  
(写真:東京大学工学部武藤研究室蔵)

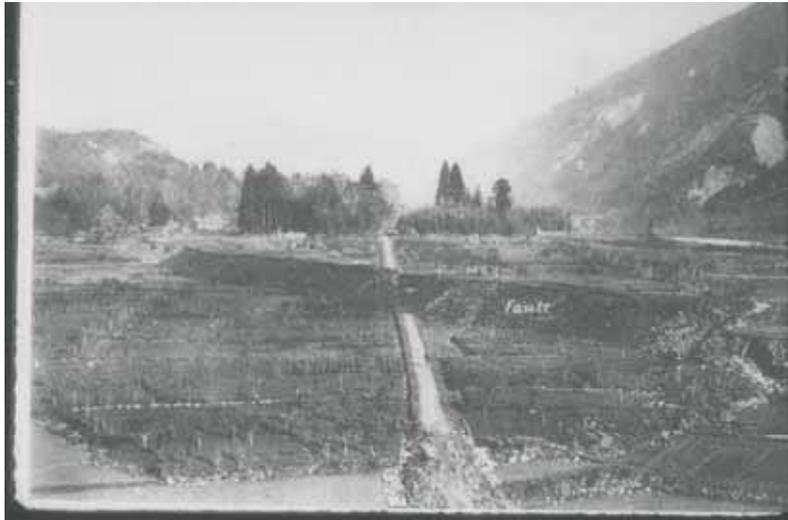
写真。岐阜県根尾谷水鳥に出現した地震断層。  
(写真:原本 小藤文次郎による撮影;飯田汲事氏提供)

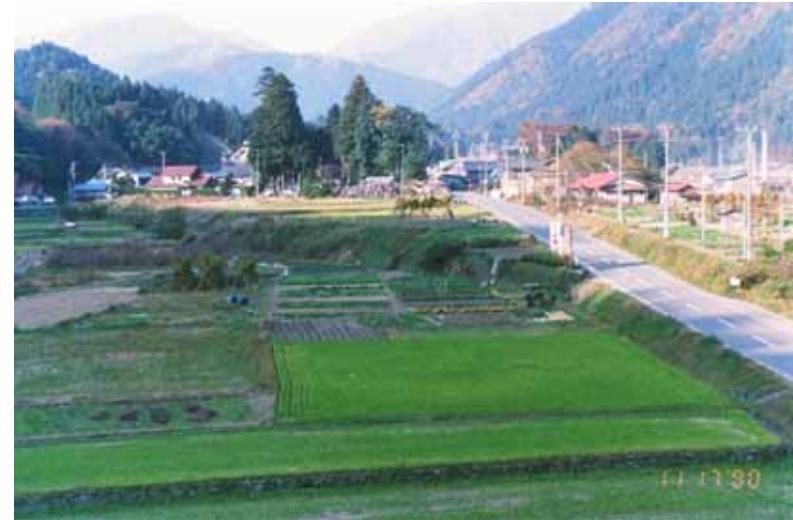
写真。地震後100年を経た岐阜県本巣市根尾水鳥に認められる地震断層跡。(飯田汲事氏の指導・案内による。)

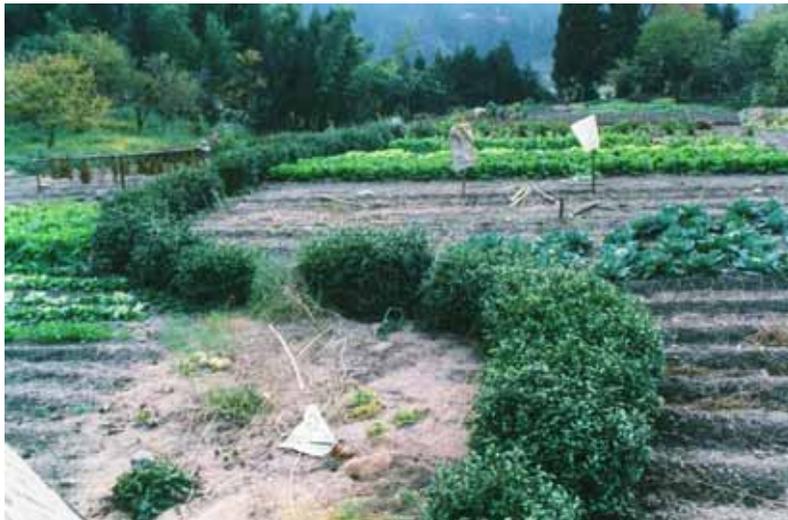
写真。岐阜県本巣市根尾水鳥に認められる地震断層痕:約8mの左横ずれ跡。

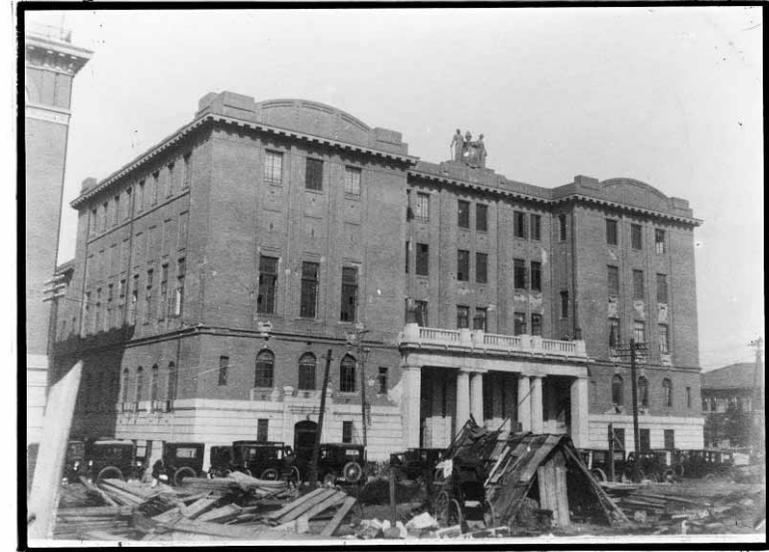
写真。工業倶楽部ビル外観:現在はFaçadeの一部を保存して高層ビルに建て替え。(写真:東京大学工学部武藤研究室蔵)

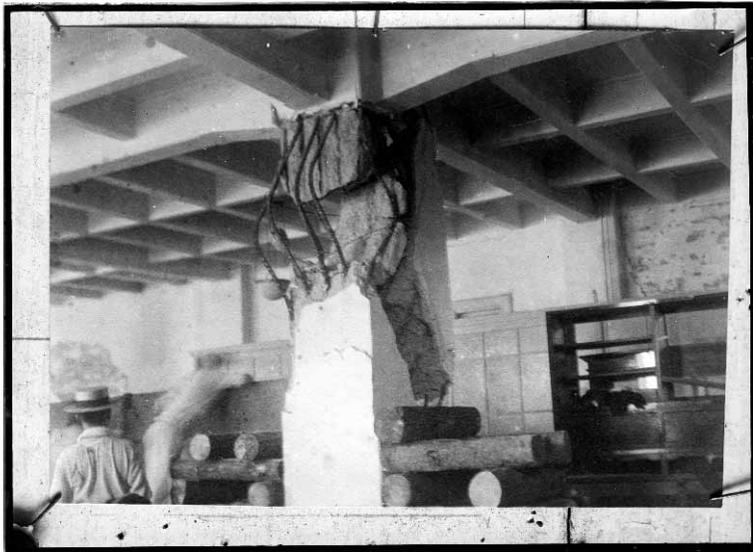
写真。工業倶楽部ビル内観。(写真:東京大学工学部武藤研究室蔵)

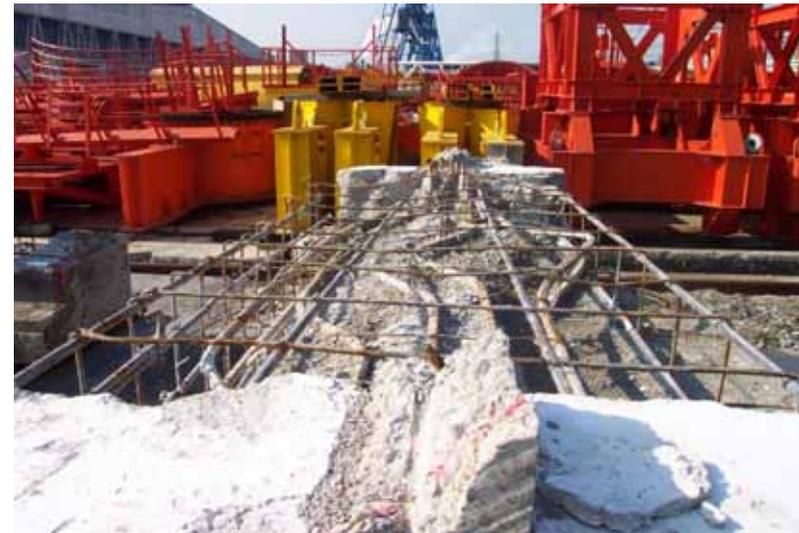
写真。工業倶楽部ビル建て替え解体時に切り出された被災した柱:主筋が曲がっているのが認められる。(2001年1月11日撮影;清水建設協力)

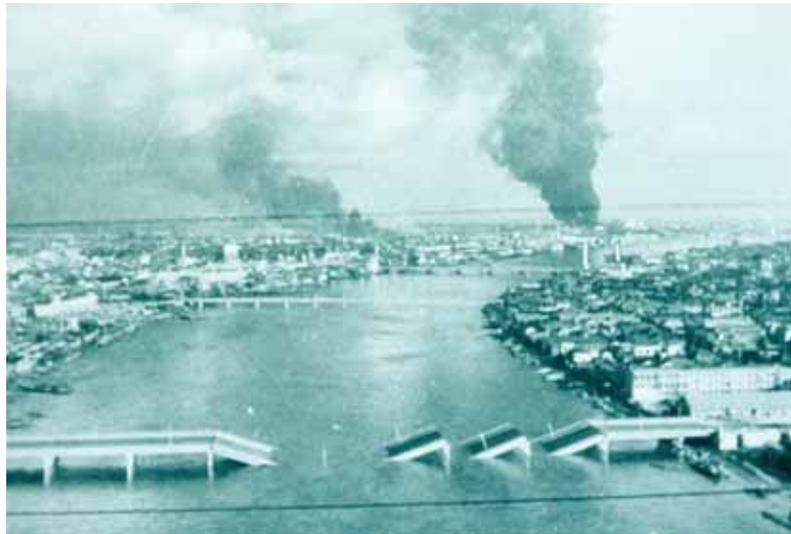
写真。信濃川にかかる昭和大橋の落橋。(写真: 東京大学工学部梅村・同地震研究所大澤研究室蔵)

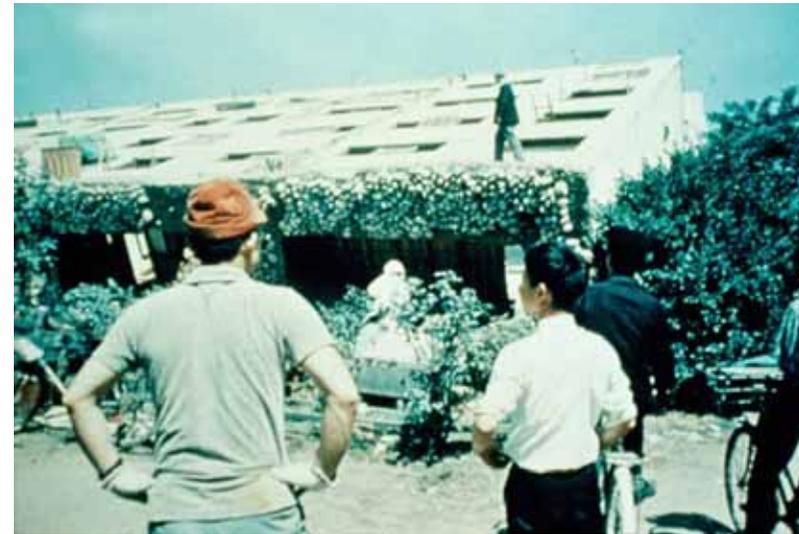
写真。液状化で転倒した川岸町アパート。(写真: 東京大学工学部梅村・同地震研究所大澤研究室蔵)

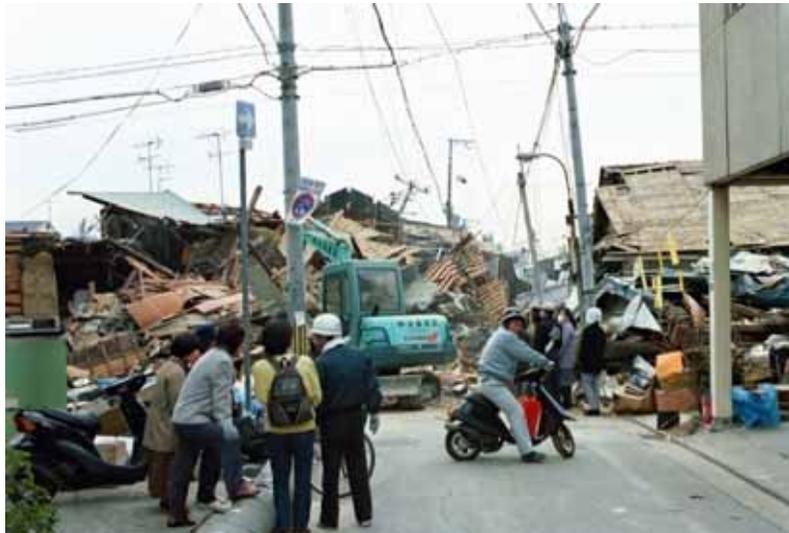
写真 木質系住宅の崩壊:神戸市東灘区.

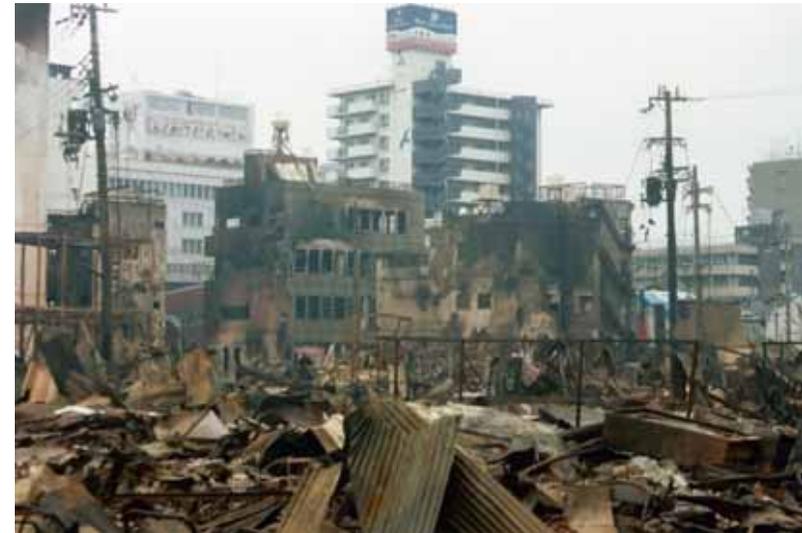
写真 火災後の神戸市長田区长田地区.

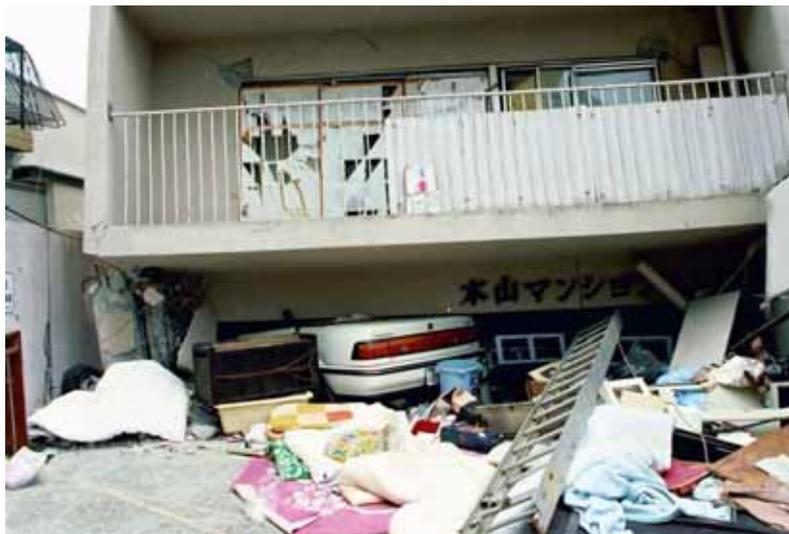
写真 1階が駐車場として使われているR/C造共同住宅の層崩壊.

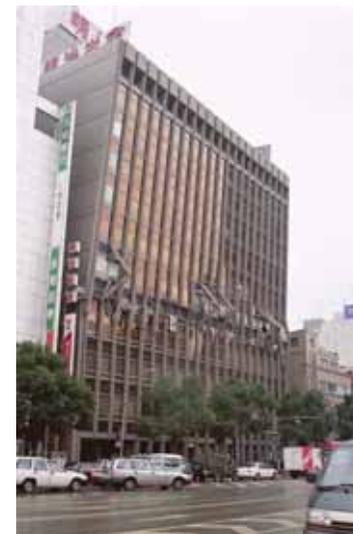
写真 中間層に発生した層崩壊.

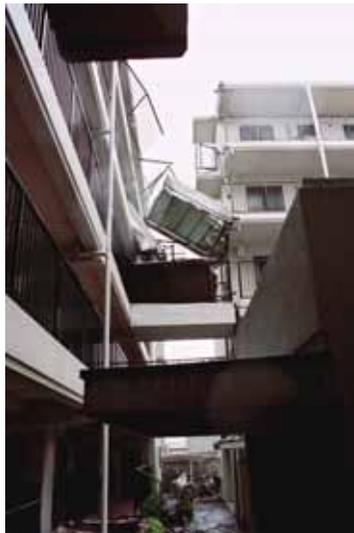
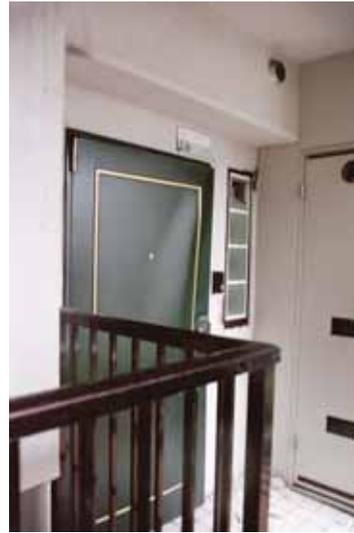
写真 比較的新しい中層マンションに生じた被害:左 隣接棟への渡り廊下部;右 玄関ドアに生じたひずみ.

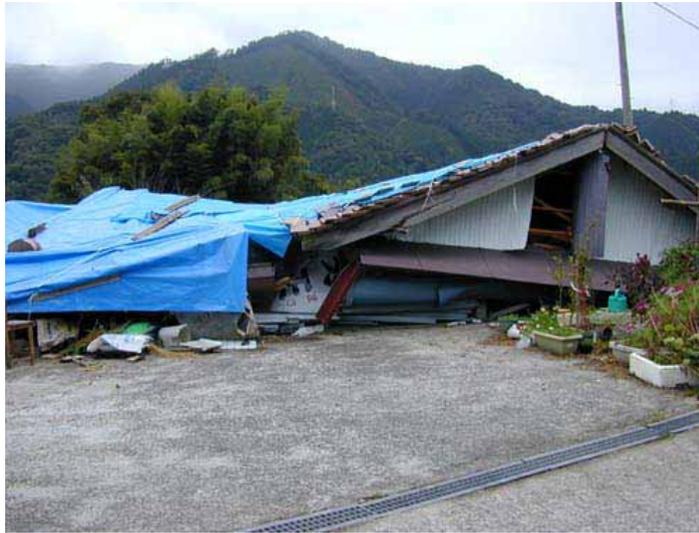
写真. 倒壊した木造住宅. (EdM (地震防災フロンティア研究センター) 日比野浩氏提供)

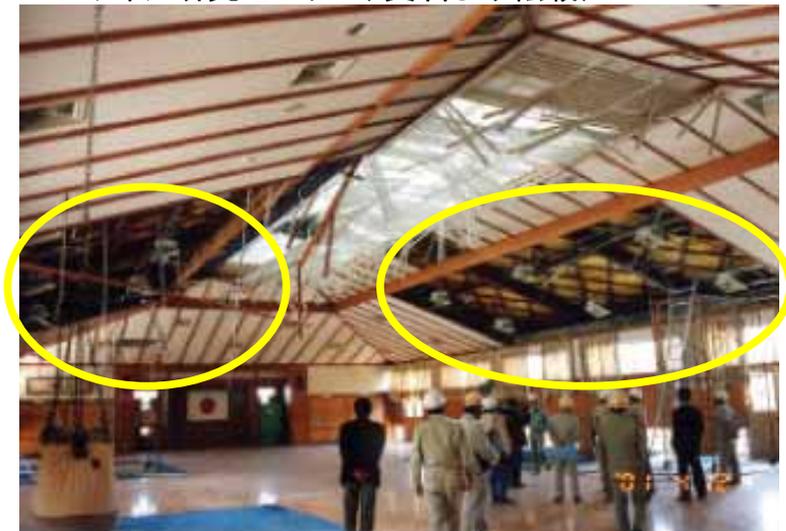
写真。鉄骨屋根からの石膏ボード張りの天井材の落下:B体育館。(国土交通省住宅局建築指導課提供)

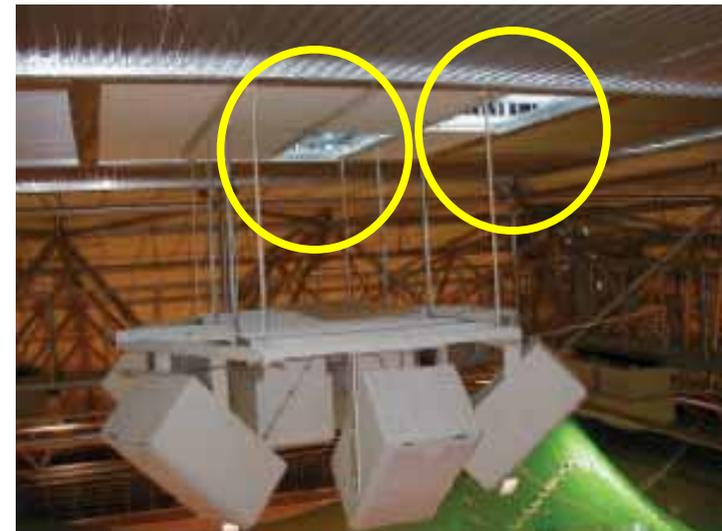
写真。鉄骨屋根から軽量の天井および金具が落下:C体育館。(国土交通省住宅局建築指導課提供)

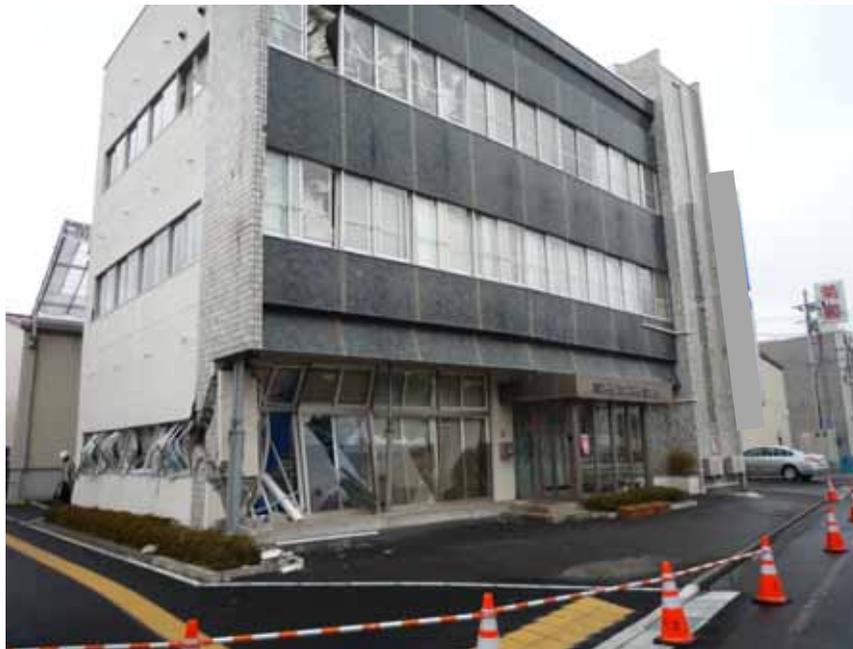
仙台市若林区卸町  
東北Iビル

1978年宮城県沖地震で損壊をしなかった旧基準のR/C造建築物が被害を生じた。

1978年宮城県沖地震時のMビルに類似。  
片側に階段室があり、平面の不整形。

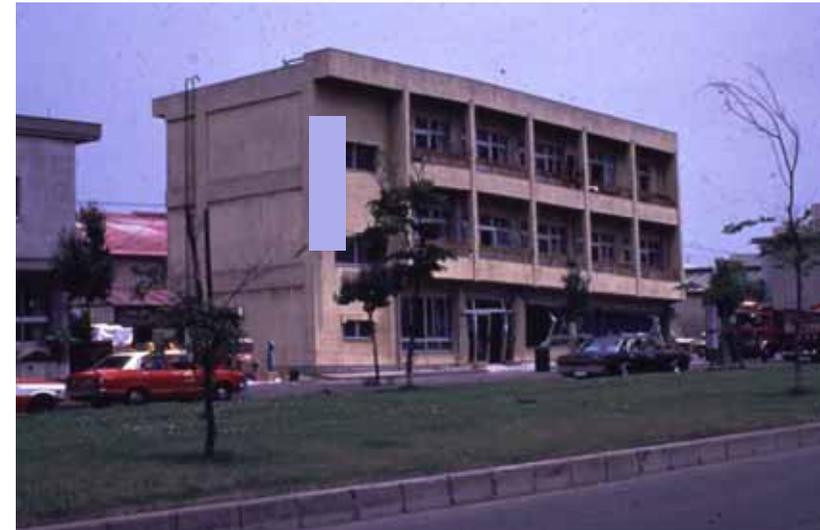
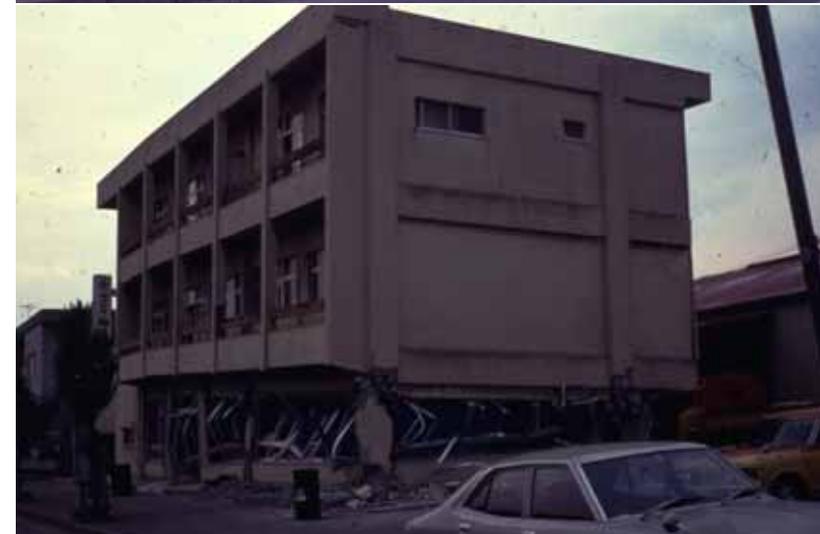
1978年宮城県沖地震(1978年月12日)  
による仙台卸町“Mビル”の被害。

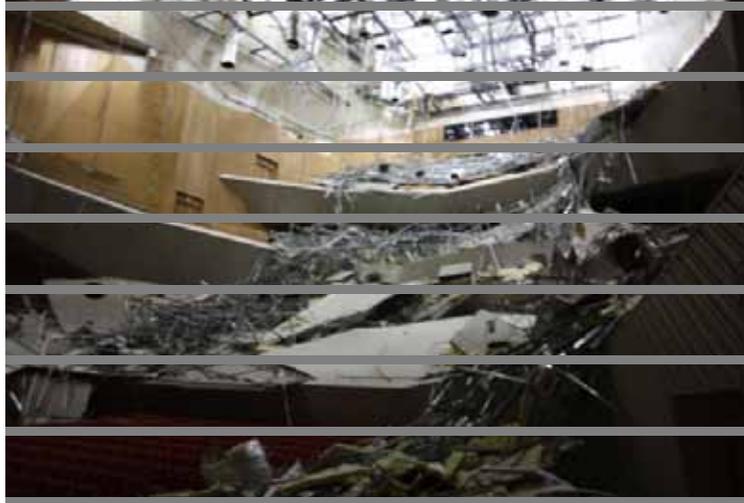
コンサートホール:(一財)日本建築防災協会提供.

### 天井(非構造部材)の落下

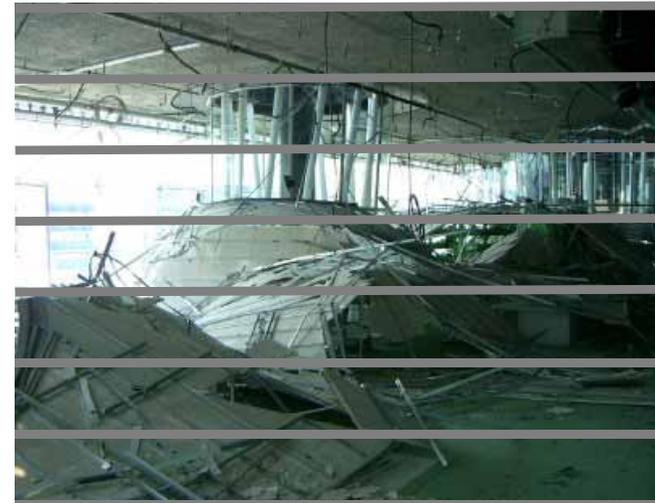
文化施設:国土交通省東北地方整備局撮影.

### 天井(非構造部材)の落下

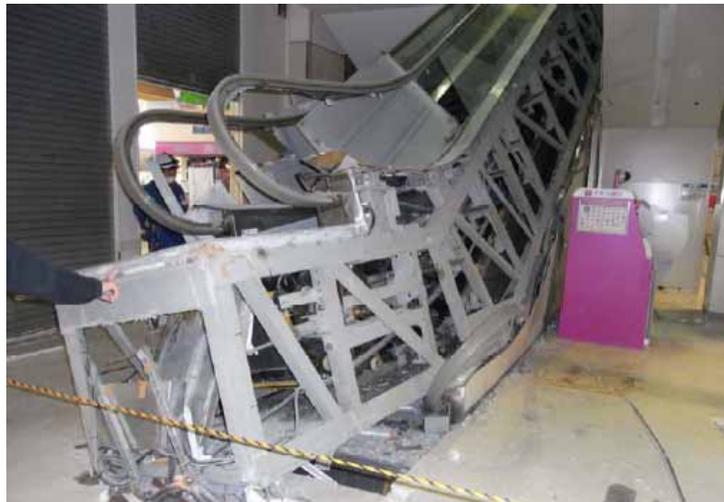
エスカレータの落下:国土交通省住宅局資料より.

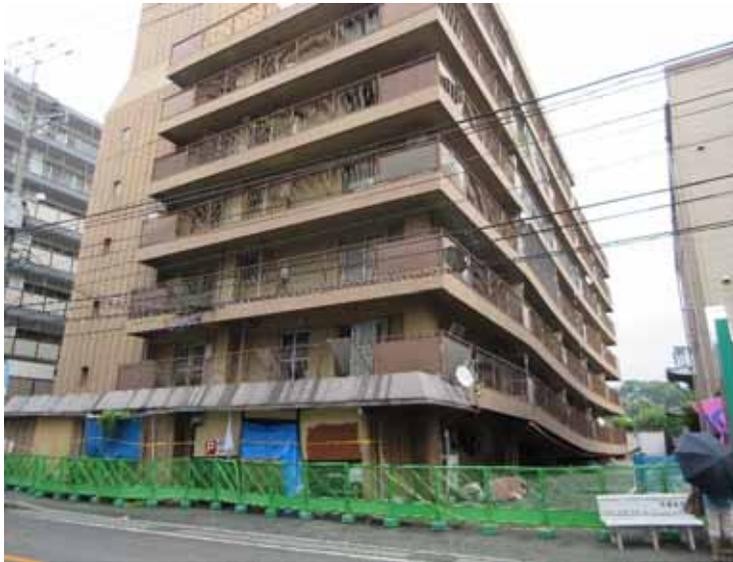
Photo 共同住宅 K2(熊本市西区:1974年建設).  
(2016/06/21撮影)

Pilotis構造  
の駐車場  
階が層崩  
壊.

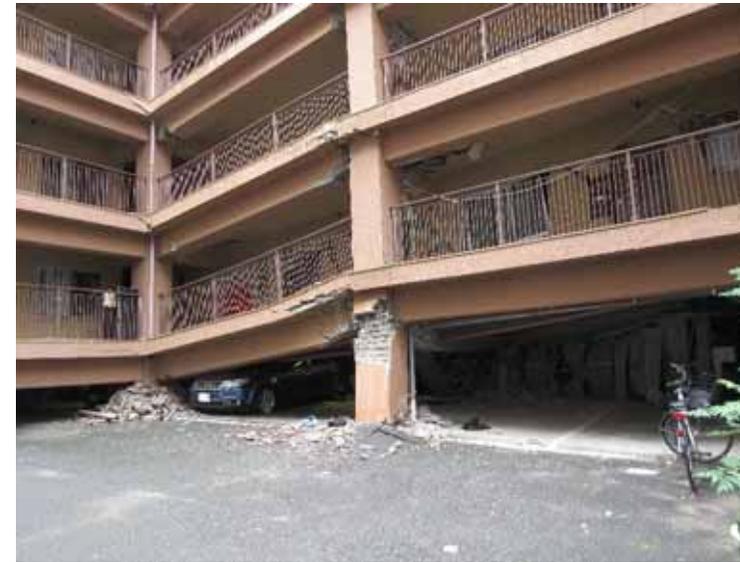
Photo 共同住宅 K2(熊本市西区:1974年建設).  
(2016/06/21撮影)

Pilotis構造  
の駐車場  
に損壊.支  
保工が組  
まれていた.

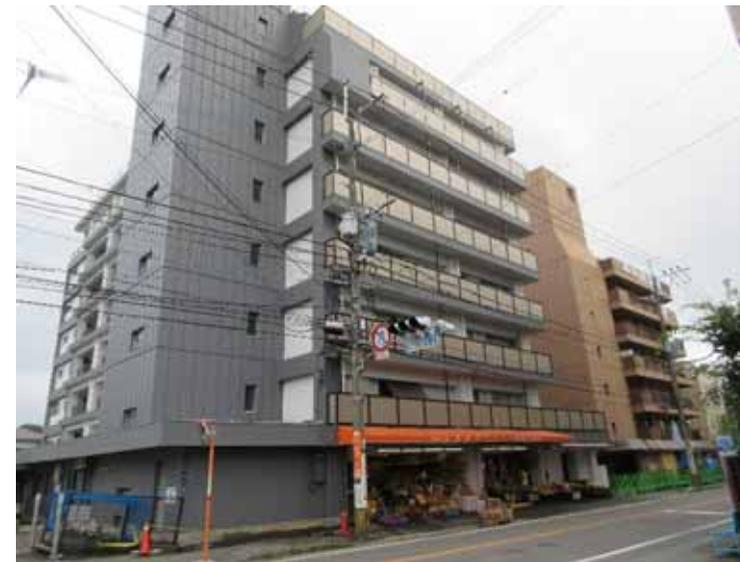
Photo 共同住宅 K3(熊本市西区:1978年建設).  
(2016/06/21撮影)

K-2建物に  
隣接. 1階  
は店舗とし  
て利用. 外  
観上は無被  
害.

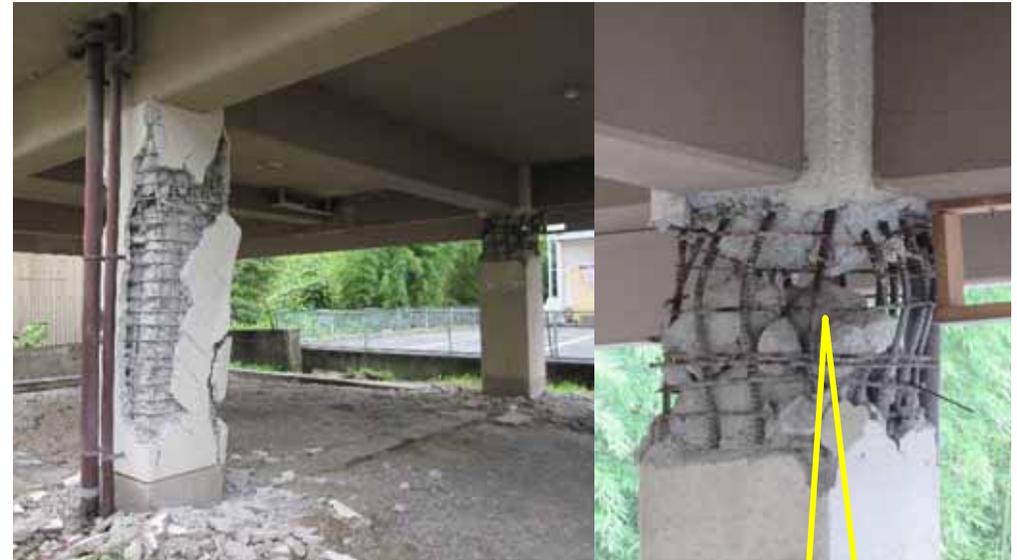
Photo 共同住宅 M (熊本市西区:建設時期不明):柱せん断補強筋より81年以降と推測される。(2016/06/21撮影)

柱頭に曲げ降伏ヒンジが形成.

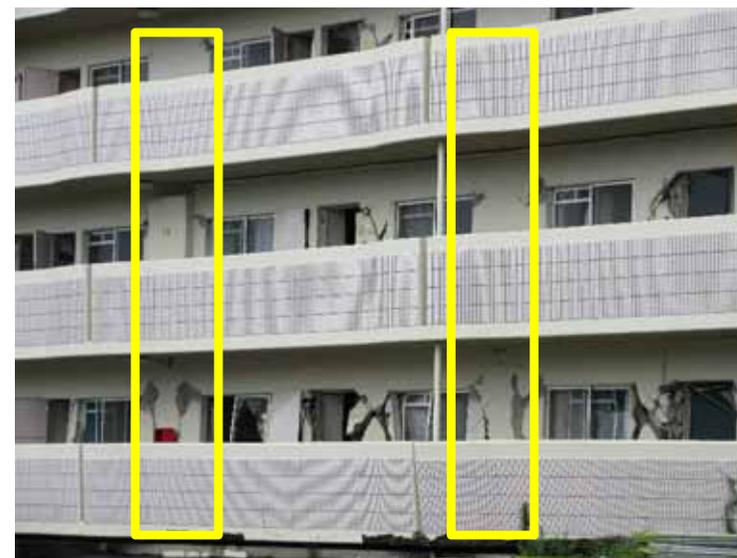
廊下側非構造壁(雑壁)に認められるせん断きれつ。上Photoの詳細。ただし、躯体構造としての柱には損壊が認められない。

Photo 共同住宅 AG(熊本市東区:1993年建設):廊下側非構造壁の損壊. (2016/07/08撮影)

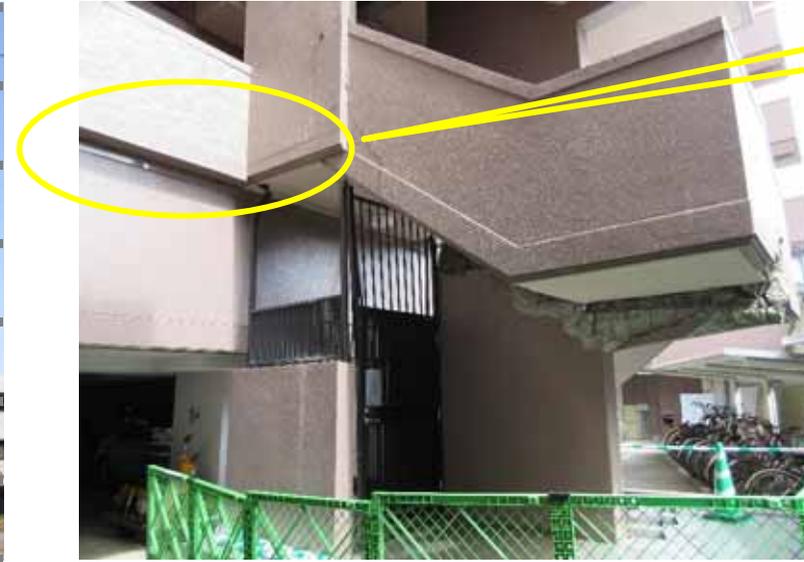
中間免震層.

Photo 免震構造の共同住宅PS: 中間免震構造(熊本市中心区:1998年建設). (2016/07/09撮影)

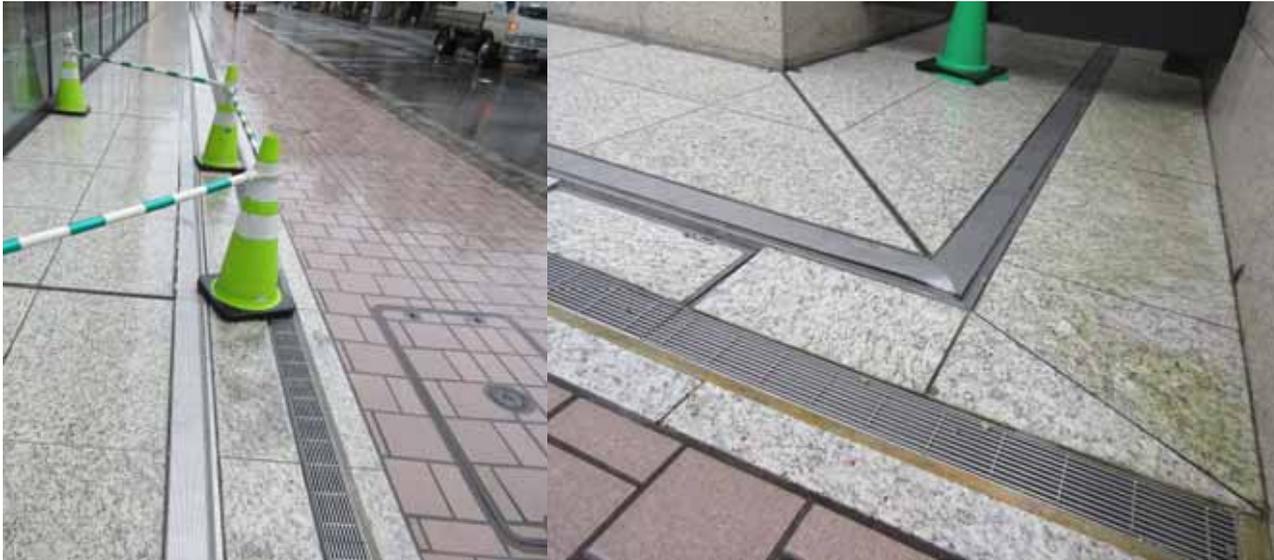
Photo 免震クリアランス: 変形に対する設計は難しい、特にコーナー部.

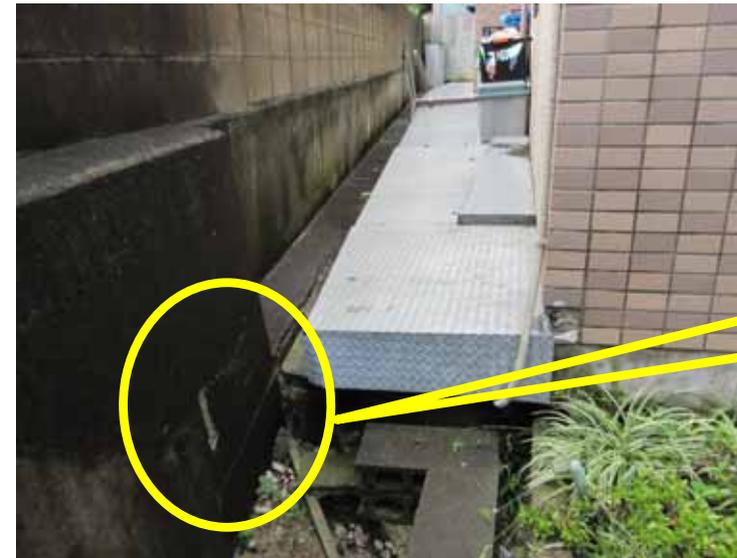
擁壁に建物  
衝突痕が認められる。
