# 熊本地震による道路構造物の被害と 復旧への技術的支援

平成28年12月8日

平成28年度 国総研講演会

国土技術政策総合研究所  
道路構造物研究部長 木村嘉富

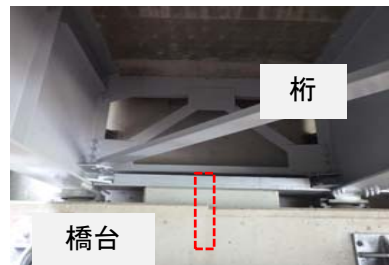
アンカーバーのイメージ

支承が損傷したものの、アンカーバーによる補強により、損傷は軽度であった。

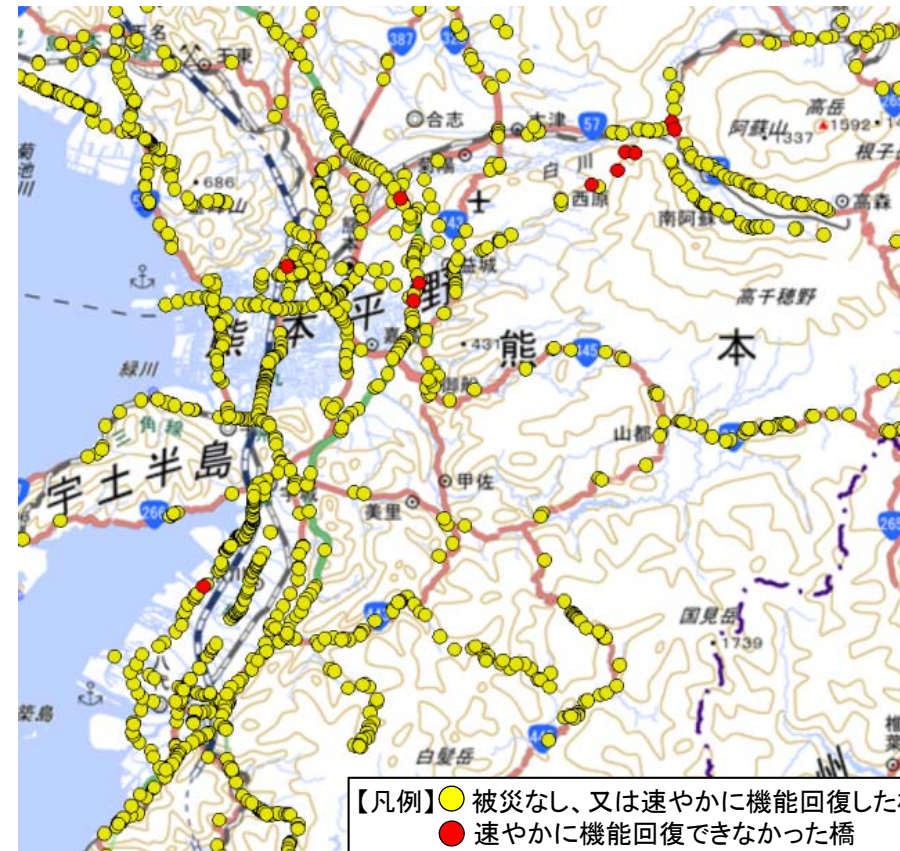
緊急輸送道路の橋の耐震性能の発揮状況  
(熊本県内で震度6弱以上を観測した主な地域)

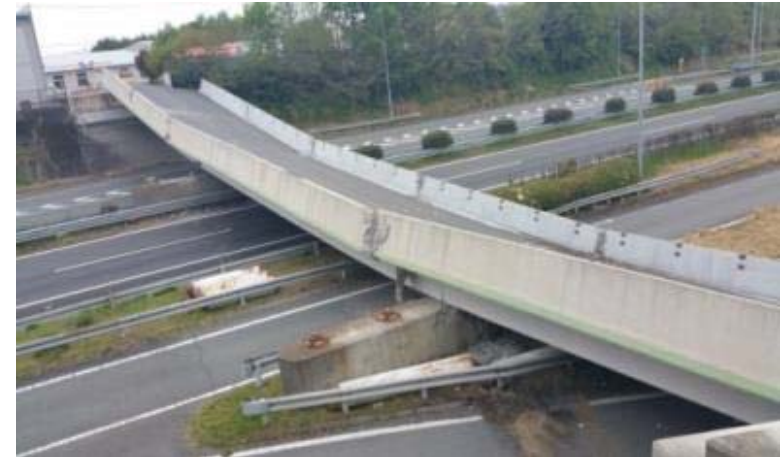
府領第一橋(落橋前)

| 橋梁名 | 管理者 | 跨道橋下路線名 | 主な被害の状況 |
|---|---|---|---|
| ふりょう<br>府領第一橋 | 熊本県 | 九州自動車道 | 落橋(ロッキング橋脚) |

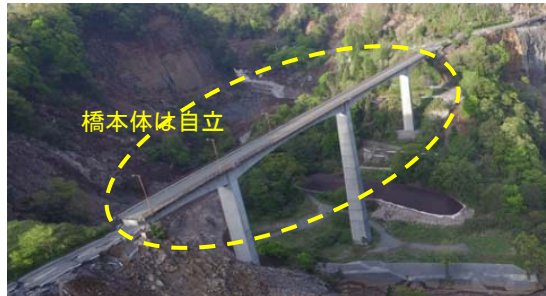
[阿蘇長陽大橋]

斜面変状の影響により橋台の沈下が生じたが、橋本体が保有する構造特性により自立した状態を保持できた例あり

張り出し施工により架設されたラーメン橋では、橋台による支持を失っても自立

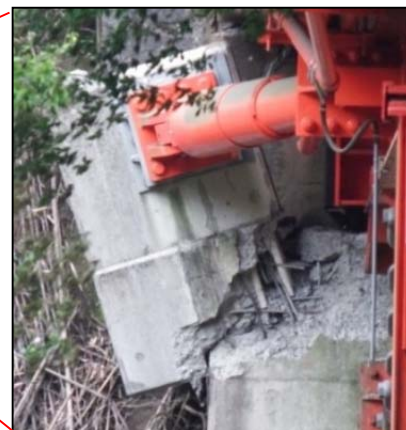
制震ダンパーの取付位置  
(国道325号・南阿蘇橋)

- 耐震補強のために設置された変位制限構造が下部構造との接続部で損傷し、当該変位制限構造に取り付けられていた制震ダンパーが機能しない状態に至った事例が存在
- 制震ダンパー等の別部材によって支承部の減衰機能を確保する場合は、当該制震ダンパーの機能が確実に発揮されるよう、それが取り付けられる上下部構造の部位はできるだけ地震時に損傷が生じないように留意することを通知

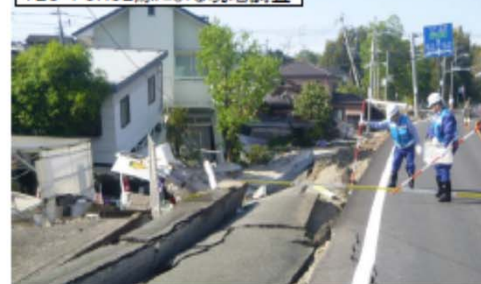
TEC-FORCE隊による現地調査

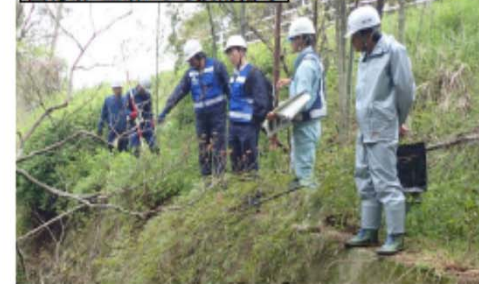
国総研・土研による技術指導

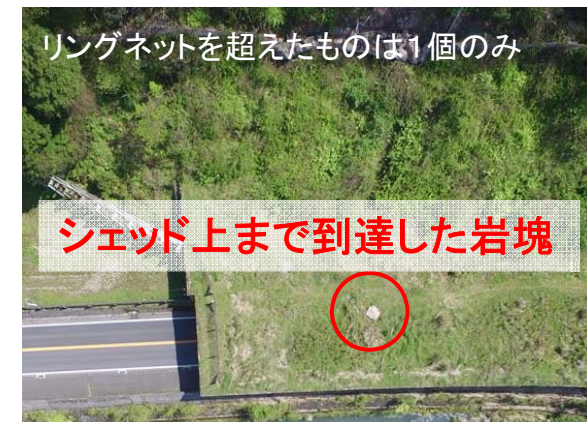
シェッド上方斜面より落石が発生したが、リングネット等による捕捉で道路上には到達するものはなかった

シェッド上の岩塊

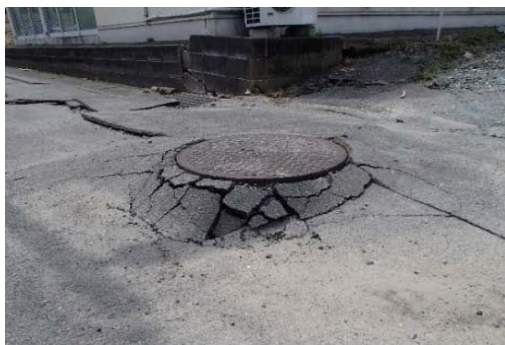
写真-1 マンホールの浮き上がり及び周辺地盤の沈下

国道443号におけるマンホールの浮き上がり及び周辺地盤の沈下  
(益城町寺迫)

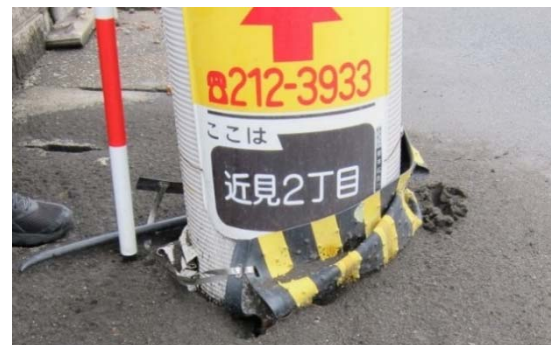
写真-3 液状化による電柱の沈下

町道における電柱の沈下  
(熊本市南区近見)

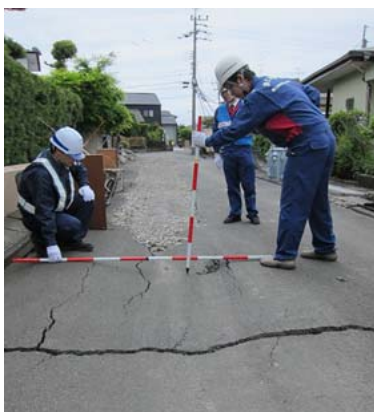
写真-2 液状化によると考えられる路面陥没

下水道埋戻土の液状化によると考えられる路面陥没  
(益城町)

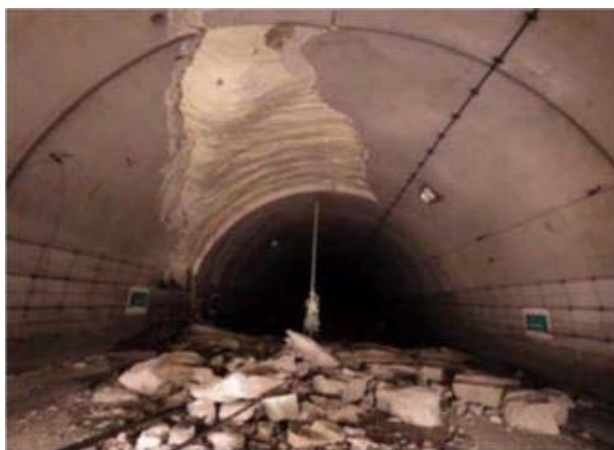
## ③覆工コンクリート崩落

被災規模:  
縦断方向:  
1スパン(10m)程度  
横断方向:  
半断面  
(1/2~1/3)程度
