都市防火研究と災害調査

- 平成28年糸魚川大規模火災調査報告 -

国土交通省 国土技術政策総合研究所
都市研究部長 佐藤研一
平成29年12月

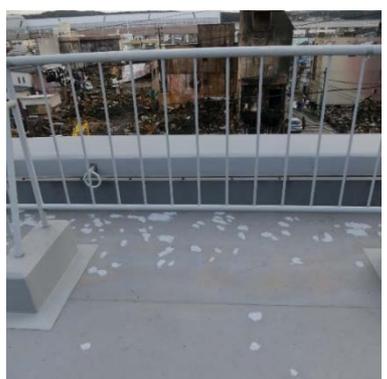
⑩金融機関建物屋上

屋上のシート防水層に火の粉
による溶融箇所多数

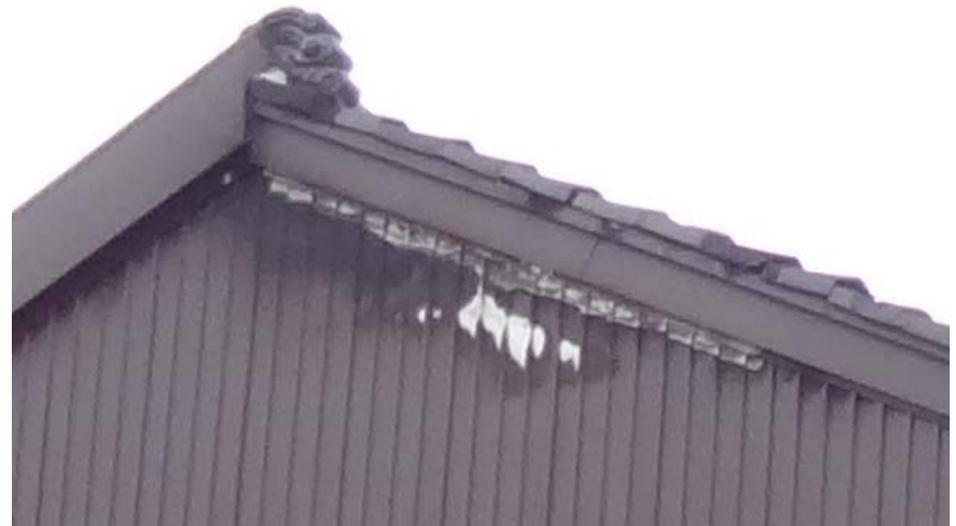
- 消防本部が確認した飛び火建物10棟に加え、さらに5棟を推定
- 隣接する周囲の建物が延焼していないにもかかわらず、建物から煙や火炎の噴出を確認出来たものを「飛び火」による延焼と推定

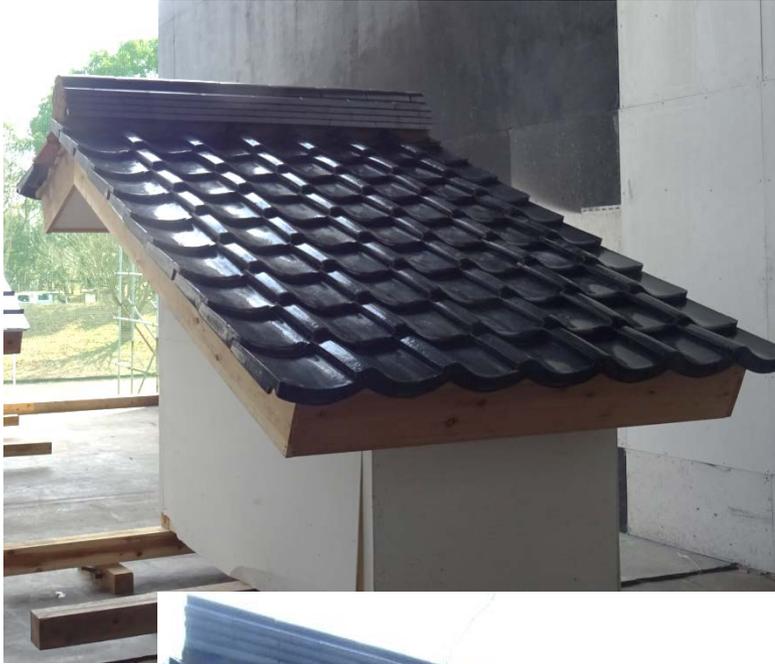
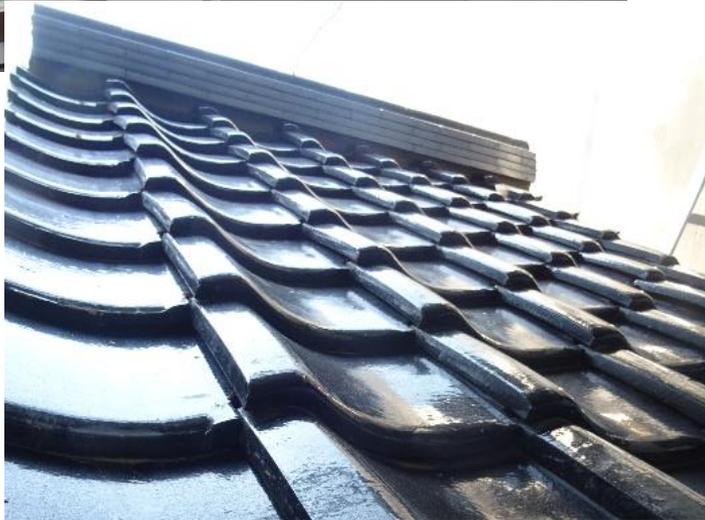
＜昭和初期仕様＞

昭和初期仕様の瓦屋根では、瓦のねじれや寸法の不揃いに伴って指1本が入るほどの隙間が多数見られた

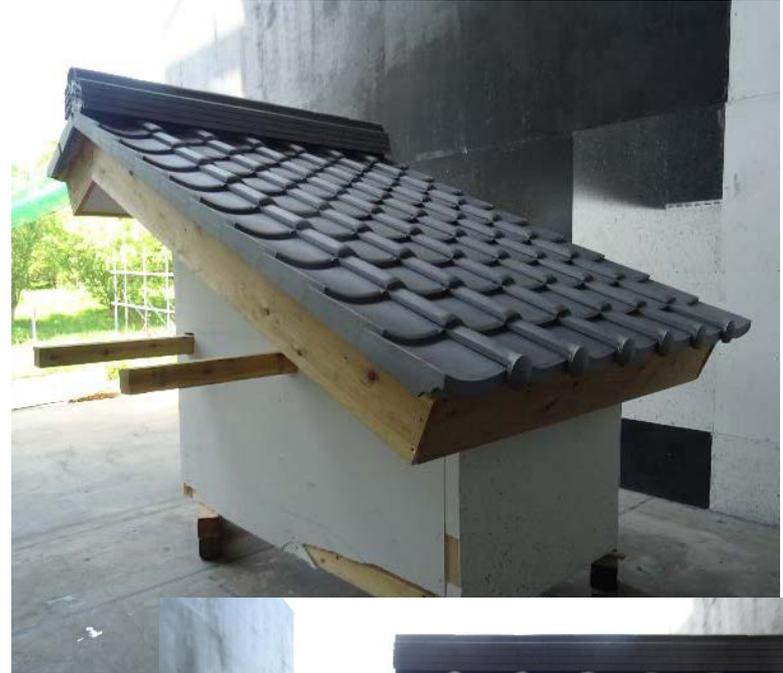
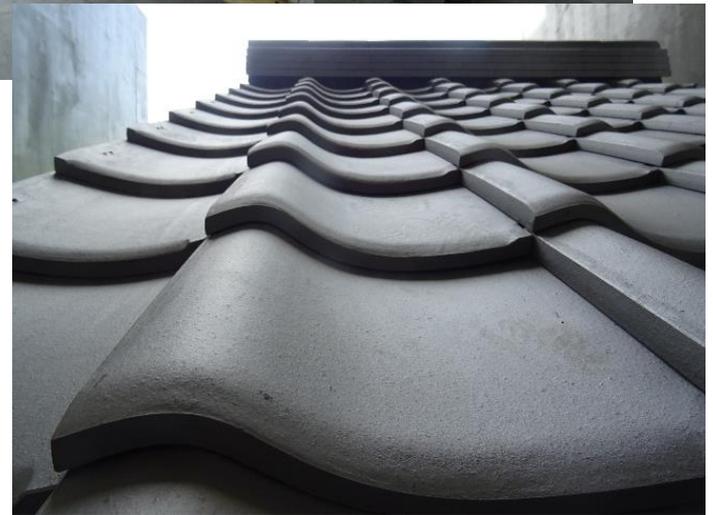
＜現代仕様＞

- 家屋に火の粉が降積する状況を想定し、火の粉を木片で代替して瓦屋根への火の粉の侵入状況を検証するための実験を実施
- 現代仕様の瓦下に侵入した木片体積は、昭和初期仕様の3~4%

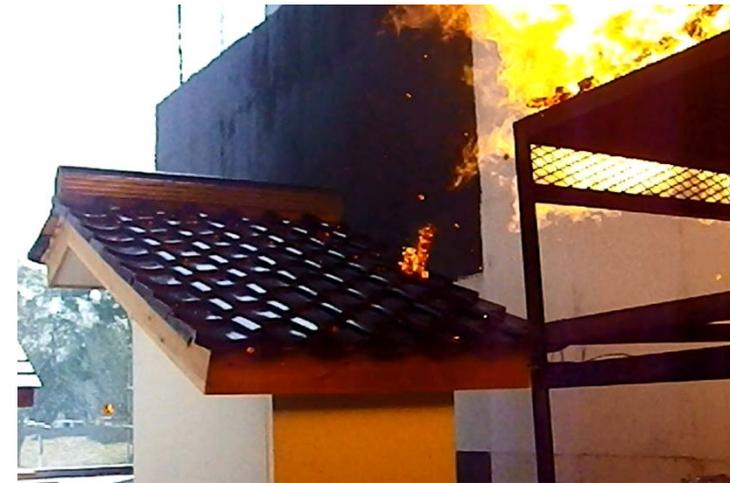
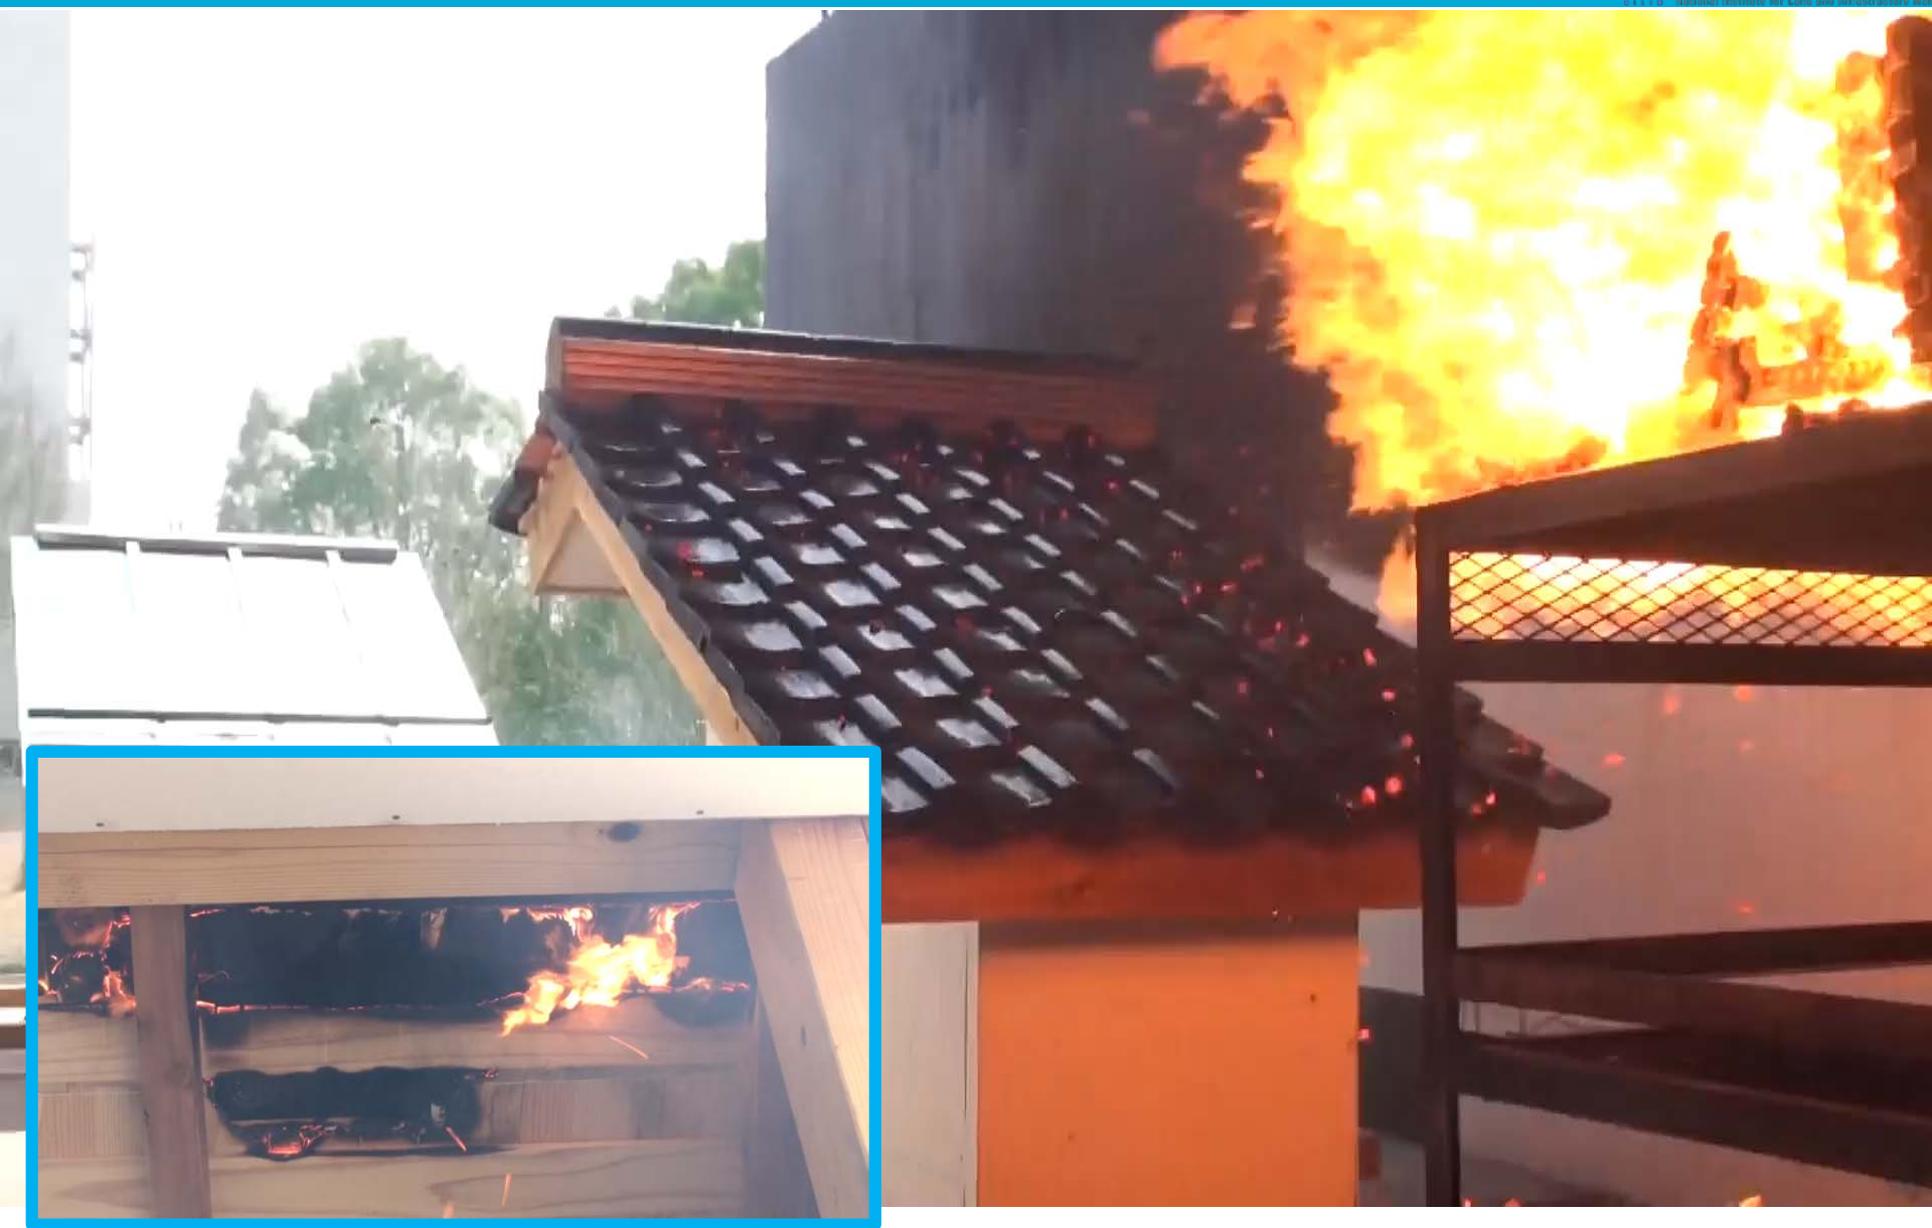
昭和初期

- 風上より火の粉を吹き付け、屋根下地への火の粉の着床及び燃え抜け状況について実験により確認

風速は5m/sと
10m/s(火災当日の
平均風速に概ね相
当)で実施

昭和初期仕様および
現代仕様の瓦屋根の
2種類で実施

◇昭和初期仕様◇

- ・昔の瓦は反りが大きく、重ね部に生じた隙間より火の粉が侵入しやすい。
- ・一旦、屋根下地に侵入すると、防水層が燃えやすく容易に屋内延焼する。

◇現代仕様◇

- ・瓦上部に堆積して燃えるだけで、屋内へは延焼しない。
- ・屋根下地での焦痕数の比較では、現代仕様では約1/80に減少。

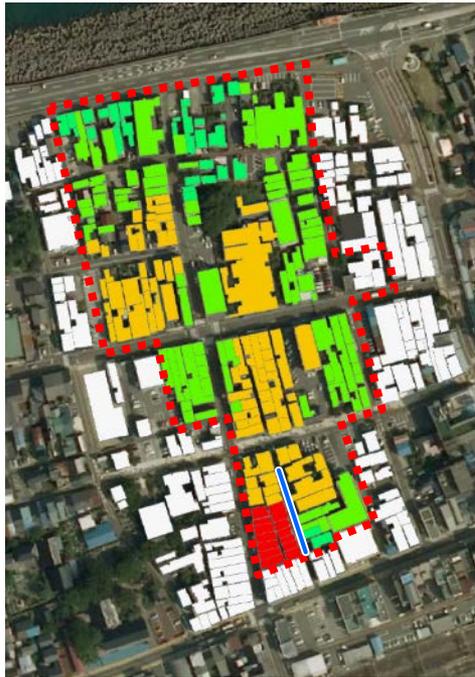
市街地①
(再現市街地)

- 市街地①では、3～4時間程度で多くの建物に延焼
- 市街地②では、市街地①に比べて焼損棟数は大きく減少
- 市街地③では、市街地②よりさらに焼損棟数が減少

- 市街地①(再現市街地)は、今回の火災を比較すると焼損棟数の増加傾向は概ね同様の経過を示し、4~5時間程度で全域が焼損
- 市街地②(防火構造)と市街地③(防火構造+現代仕様瓦屋根)では、火元建物の街区では、北方向にのみ数棟/時間ずつで緩慢に延焼。飛び火の影響を除けば火元建物のある街区北側の道路を越えずに計算が終了。
