# 最近の道路災害の特徴と 災害覚知技術の開発

平成30年度 国総研講演会

国土技術政策総合研究所  
道路構造物研究部長 木村嘉富

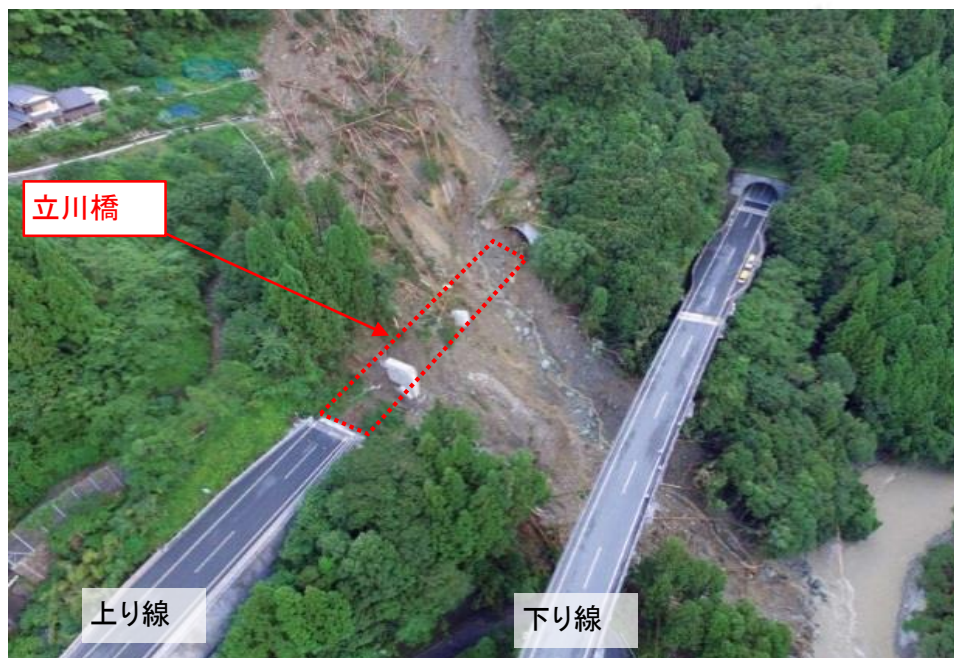
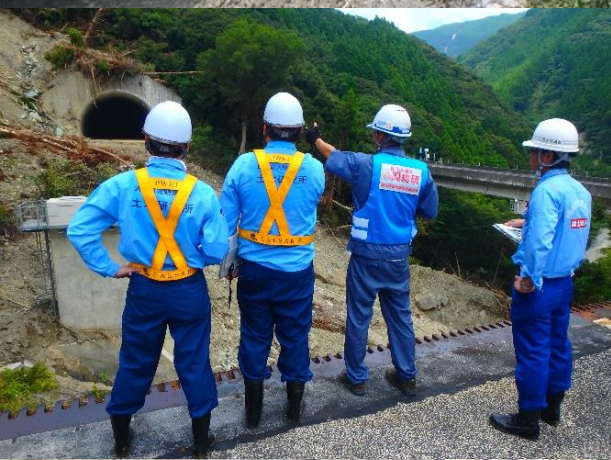
# 高知自動車道 立川橋

土砂崩落規模: 幅約80m × 長さ約230m × 深さ約2.5m  
流出土砂量 約35,000m<sup>3</sup> (ドローン調査映像からの推計値)

橋座部(天端)の谷側が欠損。他は躯体の損傷確認されず。山側面の検査路も健全。傾斜も確認されず。

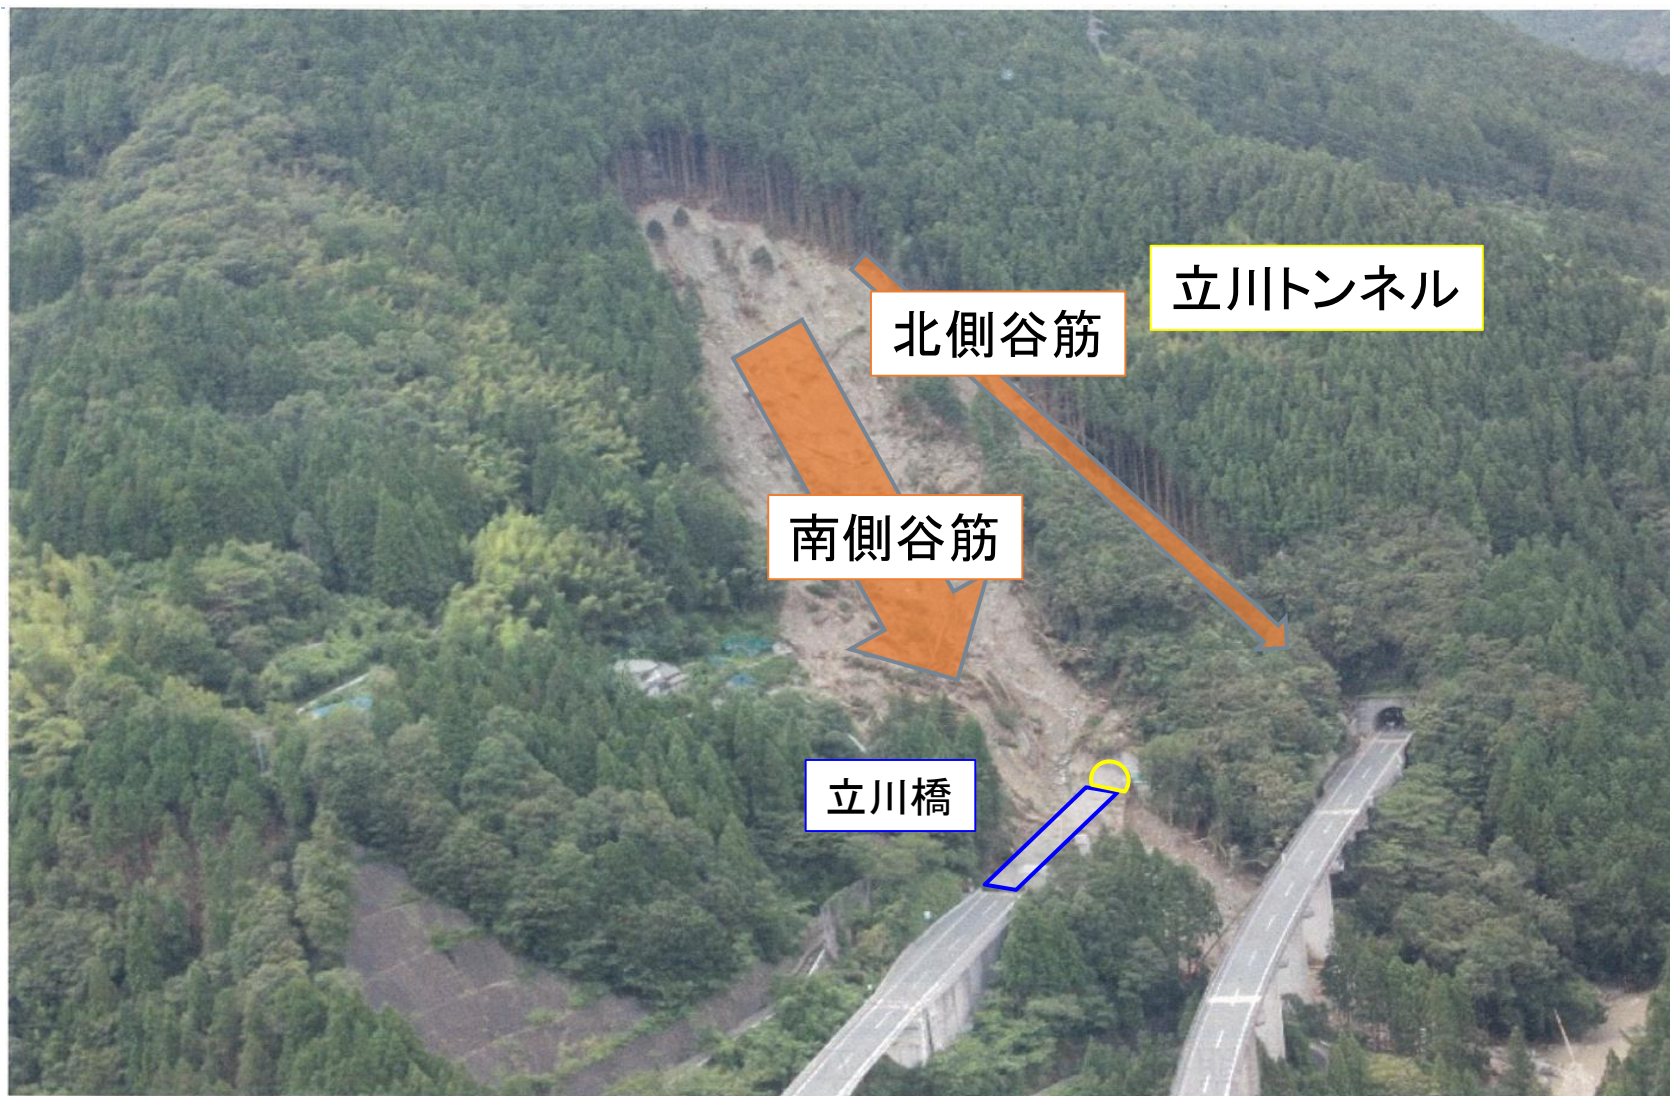
# 立川トンネル

- ▶ 土砂崩落時には、土砂が数mトンネル内に流入（調査時は撤去済み）
- ▶ 坑門に特段の変状なし

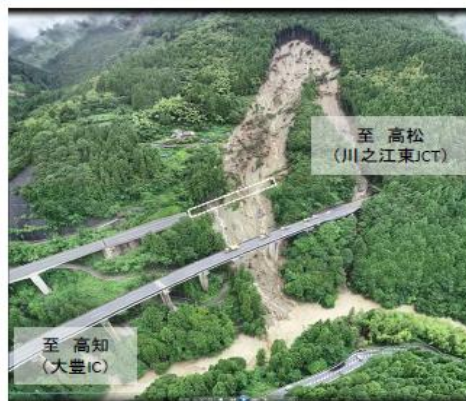
<被災状況>

○上り線の橋梁が流出する大規模被災だったが、4車線であったため下り線を活用し、交通機能を確保

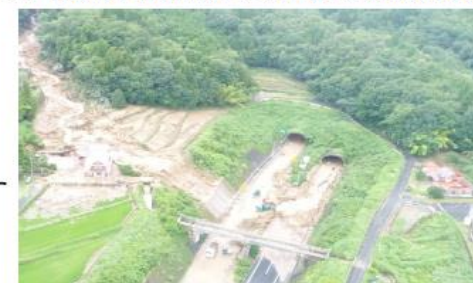
山陽道（志和～広島東）

<区域外からの土砂等流入による被災状況>

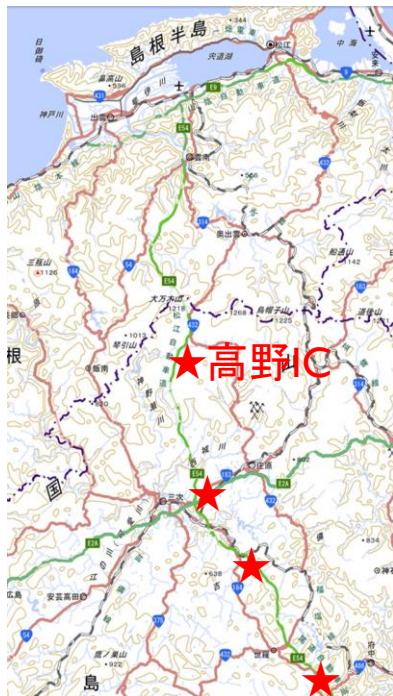
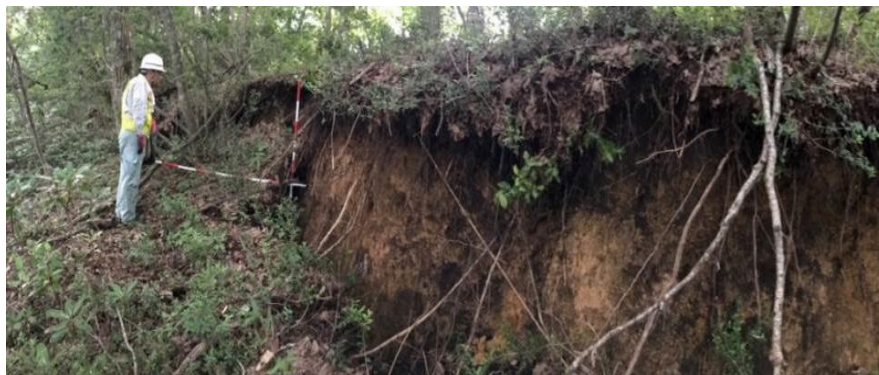
# 尾道松江線（松江自動車道・尾道自動車道）

地すべり頭部に発生した  
滑落崖

地すべりによりグラウンドアンカーの破断、引込みが発生

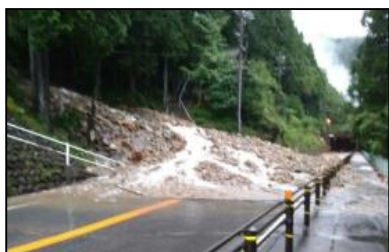
国道41号(岐阜県下呂市)

## 《土砂流入》

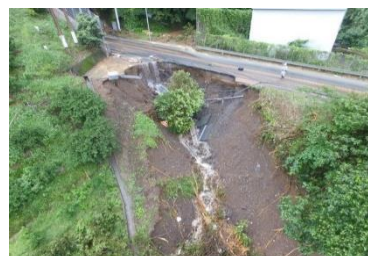
国道56号(愛媛県宇和島市)

- ・四万十帯の砂岩・泥岩を覆っている表層土砂が大雨による地下水上昇により表層崩落およびすべり崩落が発生。
- ・大雨による表流水の流入が集中し、盛土のり面が浸食され路面が陥没。

## 《盛土崩壊》

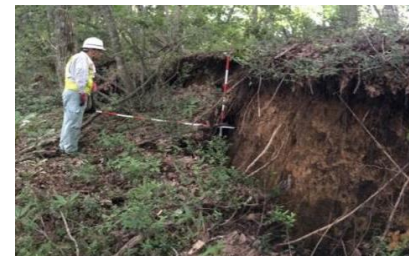
松江自動車道(高野IC)

## 《地すべり》

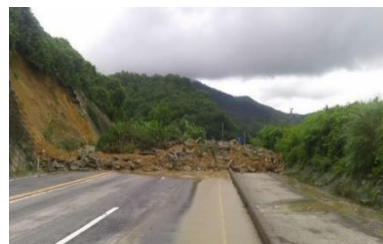
国道2号(山口県岩国市)

## 《斜面・のり面崩壊》

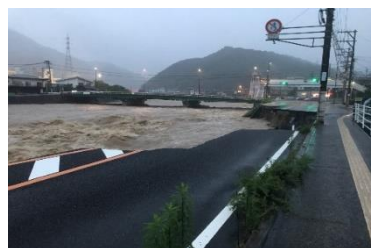
国道2号(広島県広島市)

## 《河川洗掘》
