令和7年6月27日

令和 7 年 2 月 26 日に発生した大船渡市林野火災における建築物等の被害調査報告  
(速報)

成瀬 友宏 (国土交通省 国土技術政策総合研究所)  
岩見 達也 ( " " )  
鈴木 雄太 (国立研究開発法人 建築研究所)  
桶本 丰佑 (国立大学法人 東京科学大学)

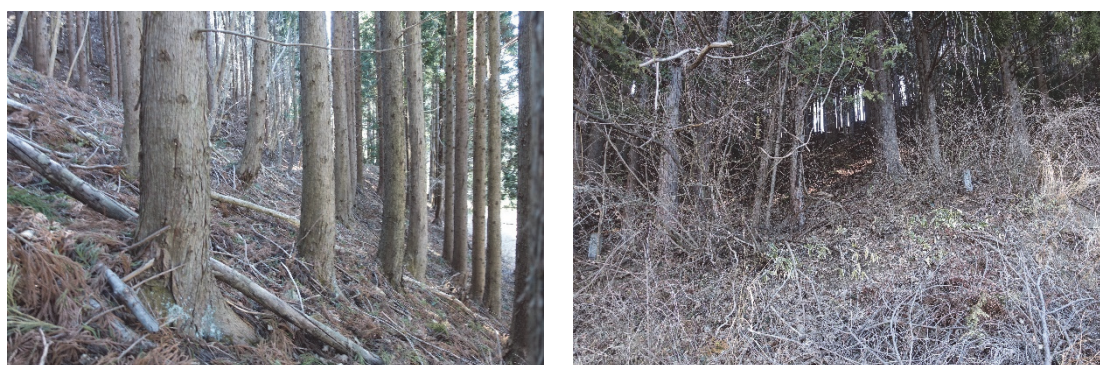
図 6.3.1 赤崎町清水地区の林床の様子

本火災による被害がどのような場所で発生したのか、火災前の林野の状況を推測する参考として、令和7年3月24日に被害地域周辺の未燃地域の状況を確認した。わずかな地点での確認であり、一般性があるかどうかは不明であるが、参考情報として以下に示す。林床部は枯れ葉や枯れ枝、倒れた径の細い樹幹（人為的に倒した物か自然に倒れた物かは不明）等が堆積し、その厚さは 20 cm を超える場所も確認された。

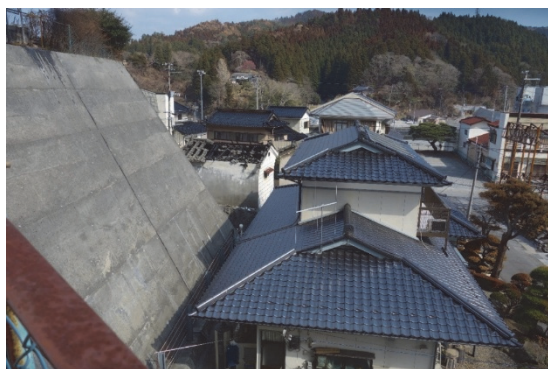
図 8.1.15 火災後の現地の様子（地点⑪）

(2)延焼被害が確認されなかった建物

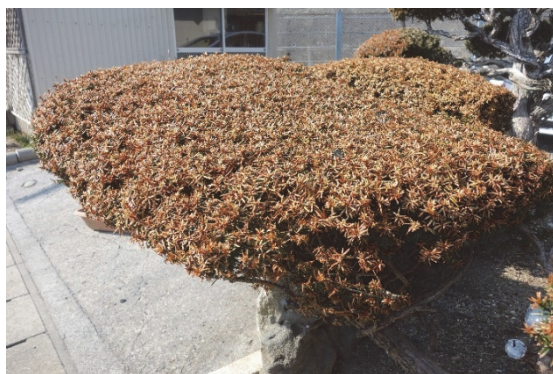
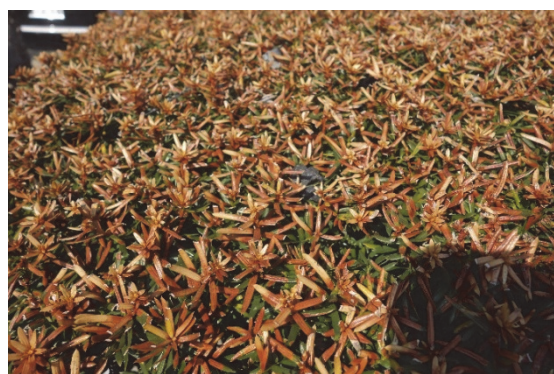
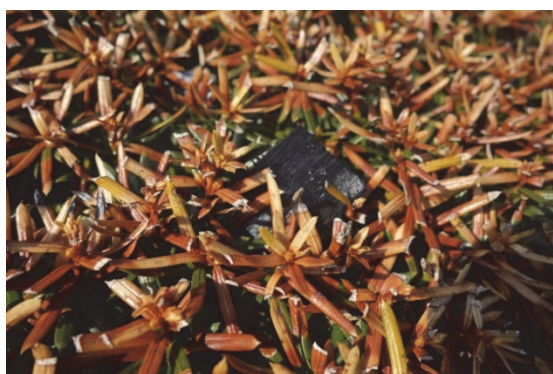
図 8.1.18 火災後の現地の様子（地点⑭）

建物背面の山の地表面の様子（樹幹の燃焼・樹葉の変色・地表の堆積物なし）

住宅敷地内の植栽の様子 表面は熱により茶色に変色し、燃えさしが葉に捕捉されている。燃えさしの燃焼が強ければ、着火延焼の危険性が予見される。

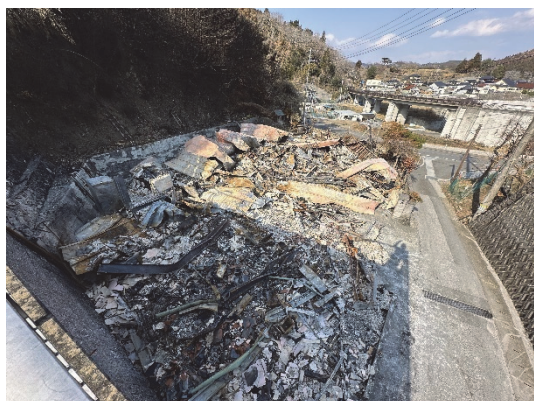
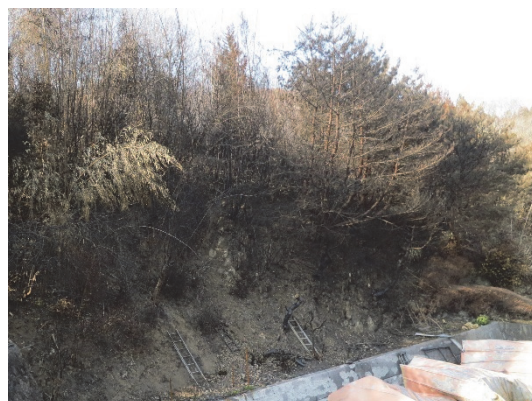
八ヶ森居住地区は傾斜地であり、北東から南西方向に山林に向かう道路が通っており、その両側に住宅が分布している。火災被害を受けた建物は全て全焼となっている（図 8.2.2～図 8.2.8）。建物火災は、山林からの延焼なのか飛び火による延焼なのか不明であるが、全半焼の建築物等（赤色）とそれ以外の建築物等（青色）は、通路及び建物⑥・⑦と建物⑧の間で隔離されており、焼損建物はそれぞれ近接しているか山林内に位置していることから、建物間の延焼が生じていたと考えられる。

図 8.2.2 建物①及び隣接する山林の焼損状況

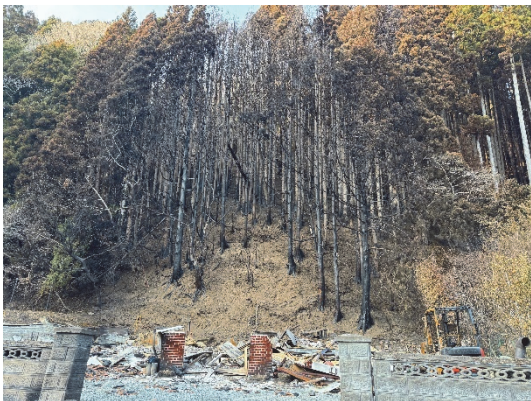
図 8.2.10～図 8.2.13 までに石浜地区の焼損状況を示す。石浜地区は焼損建物が点在しておりその近傍の建物は焼損していないことから、それぞれ、山林部から飛び火により延焼した可能性が高い。建物⑭（図 8.2.13）は、建物の南側の物置が焼失しており、飛び火によって延焼した可能性が高い。建物（母屋）の損傷は、焼失した物置に近い部分の雨樋が溶融しているが、躯体への延焼は生じていない。建物⑭に近接する山林は広範囲に焼損している。住民への聞き取りによると、火災直後はあたり一面が灰や燃えさし等の残留物が広がっていたとのことだが、調査までの2週間程度の際に雨で流出したものと考えられる。また、平地部分も部分的に焼損がみられるが、雑草が広がっており、激しく燃えていたとは考えにくく、このことから物置の焼損等は山林からの飛び火である可能性が高い。

図 8.2.12 建物⑬及び隣接する山林の焼損状況

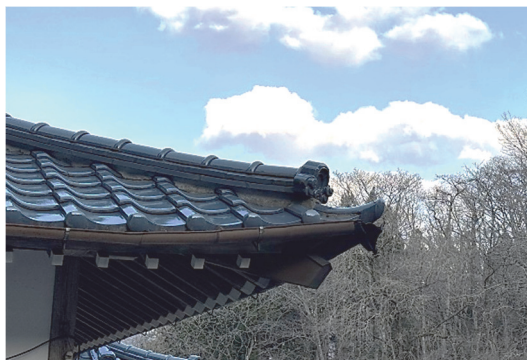
＜雨樋の溶融＞

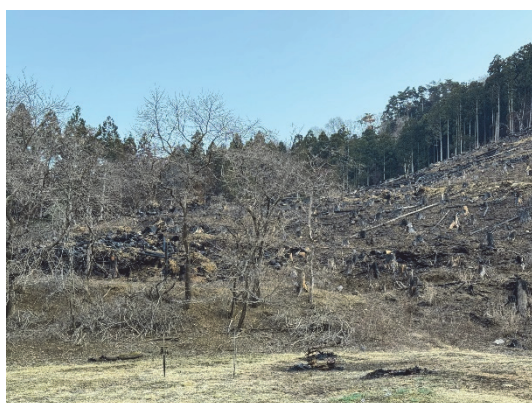
＜山林の焼損状況＞

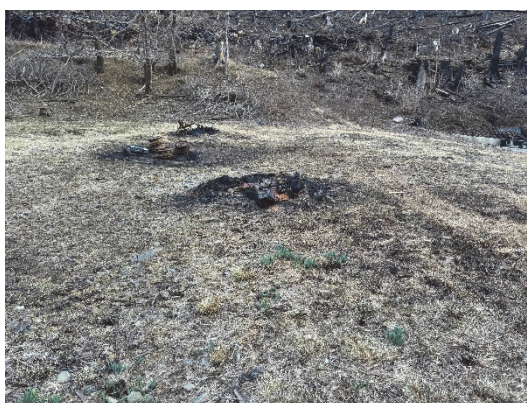
図 8.2.13 建物⑭の物置及び近接する山林の焼損状況

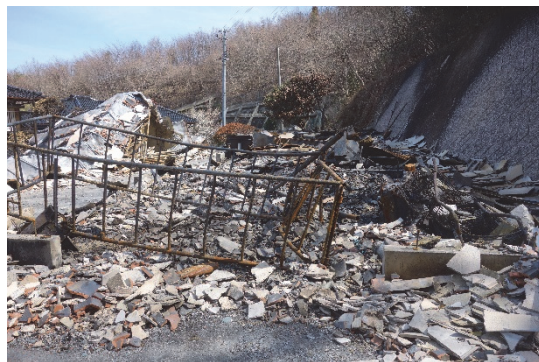
黒土田地区においては数棟の建築物等が焼損した（図 8.3.1）。焼損した建築物等の様子を図 8.3.2～図 8.3.6 に示す。6 章の図 6.2.1 の岩手県防災航空隊による延焼範囲では図 8.3.1 の黄色楕円で示した山林は延焼範囲に含まれていないが、図 8.3.7 のとおり、樹幹部に残る焼損痕からこの範囲にも延焼が及んだと考えられる。建築物等の被害は飛び火か、近傍の山林からの延焼と考えられるがいずれかは不明である。焼損した建築物等の一つには、火防の神を祀る秋葉神社も含まれる（地点⑤）。

図 8.3.5 建物被害の様子（地点④）

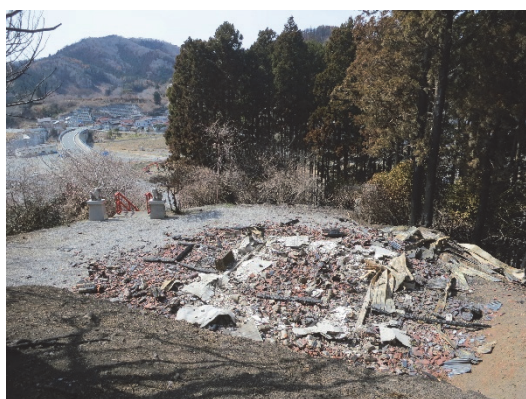
図 8.3.6 焼損した秋葉神社の痕（地点⑤）

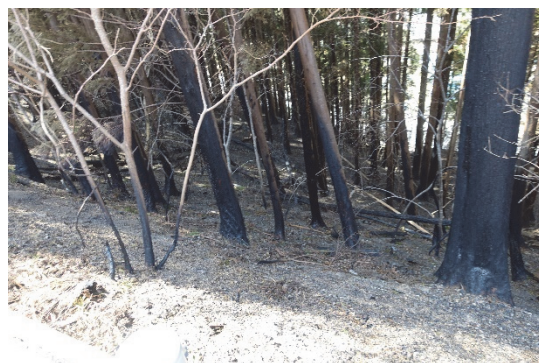
図 8.3.7 山林の焼損痕（地点⑥）

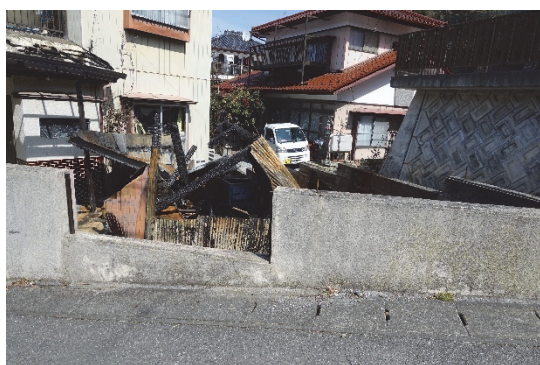
図 8.3.8 は住宅地にある物置の焼損痕である。周囲の建物の被害が軽微であることから、飛び火によってこの物置が焼損し、燃焼による火熱の影響により周囲の建物に被害が拡大したものと推定される。物置の木造軸組の一部が燃え残っており消火活動が行われたことが推測され、それにより周囲の建物被害が軽微なものにとどまったと考えられる。

図 8.3.8 物置の焼損痕（地点⑦）

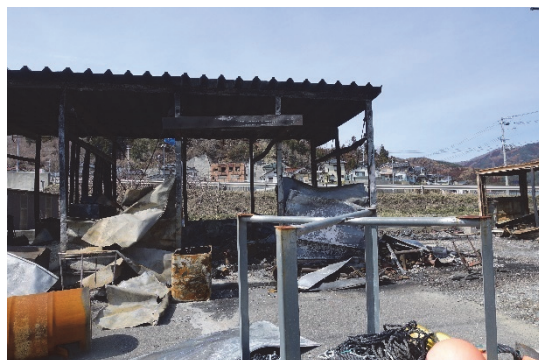
図 8.3.9, 10 は綾里川沿い（住所は港地区に該当するが便宜的に黒土田地区に含めて記載する。）の鉄骨平家建て建築物及び小規模な倉庫のような建築物の焼損痕である。周囲に山林はなく、この建物への直接の飛び火又は周囲の下草からの延焼によって焼損したものと推定される。

図 8.3.10 建物被害の様子（地点⑨）

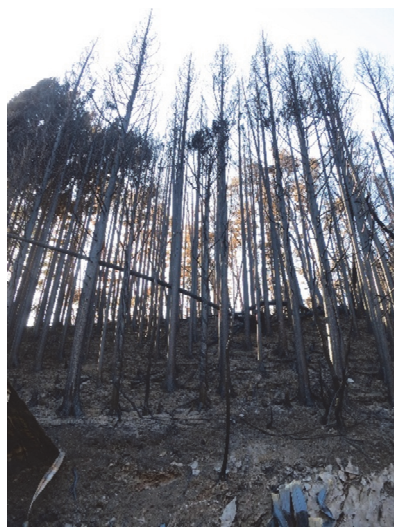
焼失した建物に近接する位置にある樹木は、特に焼損の程度が激しく、樹冠部分まで焦げて黒く変色している場合が多かった。建物の周辺に形成される火炎では、地表に形成される火炎に比べて、より高所が加熱されるため、樹冠火に発展しやすかったものと推測される（図 8.5.4）。火災延焼が起こった山林内では、焼損が進むことによって転倒した樹木は少な

図 8.5.4 建物の周辺で見られた樹木の焼損状況（図 8.5.1 赤円部分）

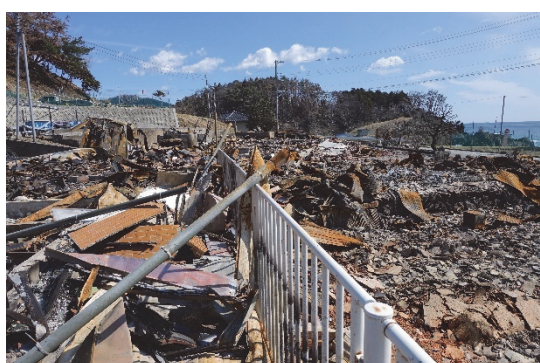
外口地区においては、図 8.7.1 の黒破線で示す範囲を対象に調査を実施した。この地区は北方面から火災が迫ったと推定され (6 章)、調査対象地区北側の山林の近くで建築物等の被害が多かった他 (図 8.7.2～図 8.7.5)、調査対象地区の中央に位置する山林 (図 8.7.1 黄色実線) を中心とした周囲でも建築物等の被害が多数確認された (図 8.7.6～図 8.7.13)。この中央の山林は全体的に焼損しており (図 8.7.8, 12, 13)、この山林の焼損が建築物の延焼に影

図 8.7.6 地区中央の山林の南側の被害状況（地点⑤）

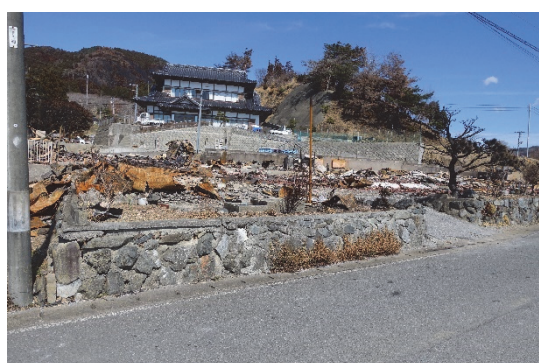
図 8.7.7 地区中央の山林の南側の被害状況（地点⑥）

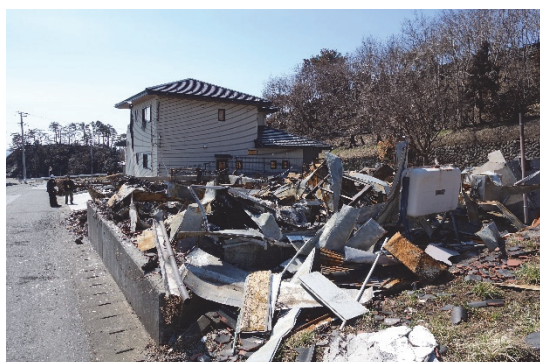
図 8.7.10 地区中央の山林の東側の被害状況 (地点⑨)

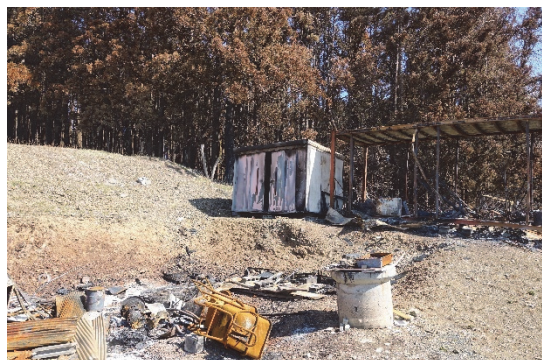
この地区は、物置とみられる小規模な構造物や簡易な構造物（ビニールハウス）の焼損が多数確認されており、調査対象地区内の広範囲に分布している（図 8.7.1 白実線及び白破線）。近傍の樹木、山林が焼損したことによる延焼が疑われるもの（白実線）の他、近傍に高木がなく、飛び火あるいは周囲の低木や草類の燃焼による延焼が疑われるもの（白破線）が確認された（図 8.7.14～20）。

図 8.7.14 簡易な構造物の被害（地点⑬）

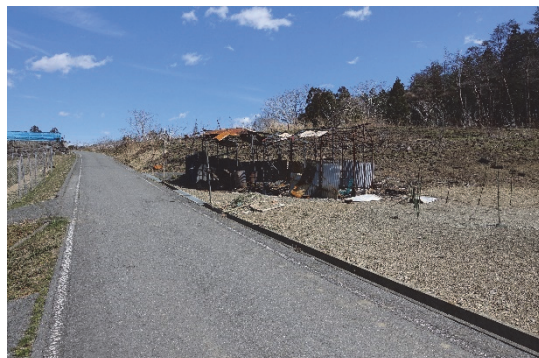
図 8.7.17 簡易な構造物の被害（地点⑯）

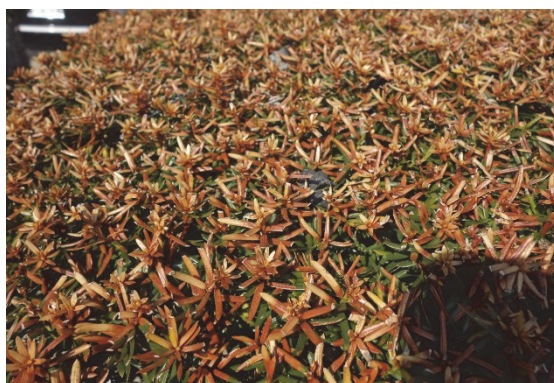
図 8.8.1～8.8.6 にその様子を示す。

図 8.8.2 樹木に捕捉された燃えさしの状況  
(綾里港地区の延焼していない住宅)

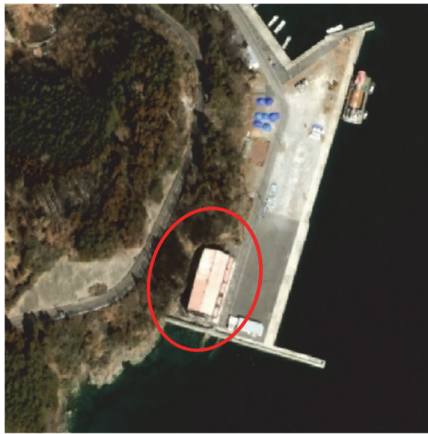
(a) 衛星画像<sup>9-1)</sup>

(3) 図 9.2.4 は鉄骨造平家建て建築物で、例①と同様屋根の変形や脱落が比較的少なく、衛星からの判読では被害なしと判定された例である。形状を残しているが、内部は全焼していた。

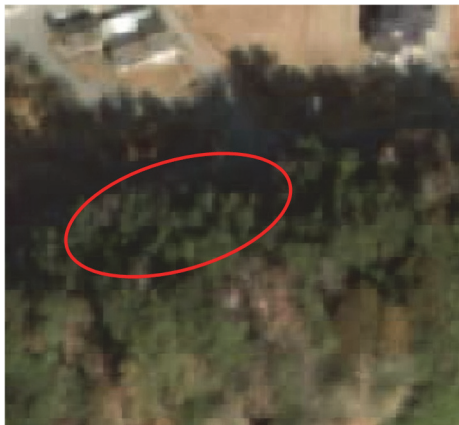
(a) 衛星画像<sup>9-1)</sup>

(4) 図 9.2.5 は木造平家建て建築物が 2 棟並んでおり、いずれも火災被害なかったが、樹木が覆い被さっていること、そして日陰の影響もあり、衛星からは建築物を視認できなかったため判読不能とされた例である。
