## 令和 8 年熊本地震による木造建築物の被害調査報告（速報）

国土交通省 国土技術政策総合研究所  
国立研究開発法人 建築研究所

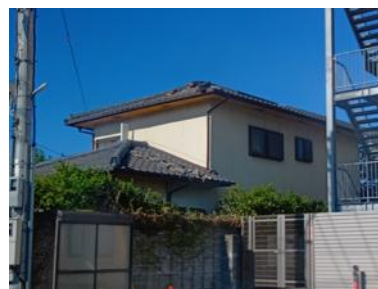
松橋町松橋地域では、瓦屋根の被害が複数の建物で確認された（写真 5.2.1～写真 5.2.3, 写真 5.2.5b）。一方、調査地域内および移動経路上では、倒壊した建物は確認されなかった。外観上、無被害と思われる木造住宅も多く見られた（写真 5.2.4～写真 5.2.8）が、使用されている筋かい端部金物や防湿透水シートや、国土地理院の空中写真閲覧サービスによる確認により築 20～25 年程度と推定される、1 層が鉄骨造、上層が木造の店舗併用住宅では、上層の木造部分の外壁の剥落が確認された（写真 5.2.9）。

写真 5.2.2 瓦屋根被害

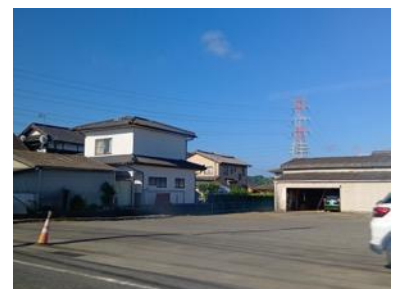
写真 5.2.3 瓦屋根被害

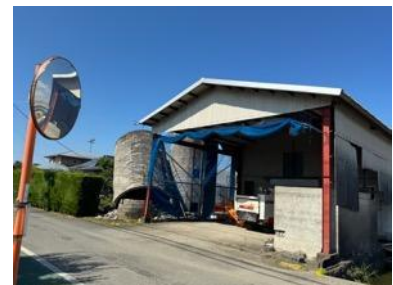
松橋町豊崎地域では、壁の仕様により、築 50 年以上と推定される農作業用の納屋や農業用サイロの倒壊が確認された。周辺では、外観上、無被害と思われる木造住宅も多く見られた（写真 5.2.10）。

写真 5.2.10f 隣接する外観  
上、無被害と思われる鉄骨造  
作業場と倒壊した農業用サイ  
ロ

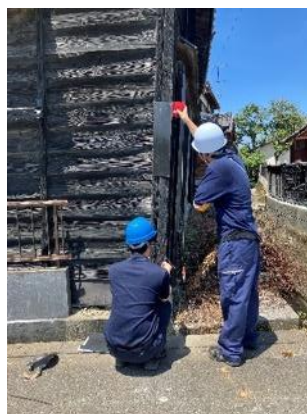
壁に土壁や釘うち筋かいのみが使用されていることや基礎の高さが低いことにより、築年数 45 年超と推察される建物では、多数の倒壊が確認された。1 層が崩壊した建物（写真 6.2.9）や大きな残留変形が認められた建物（写真 6.2.10、写真 6.2.11）がみられ、下地材や躯体が露出する等の外壁の損傷が確認された（写真 6.2.12）。一方、同様の理由により比較的古いと思われる建物で、損傷が軽微か、外観上無被害と思われるものも見られた。（写真 6.2.13）

写真 6.2.10 残留変形  $81/1000=1/12\text{rad}$

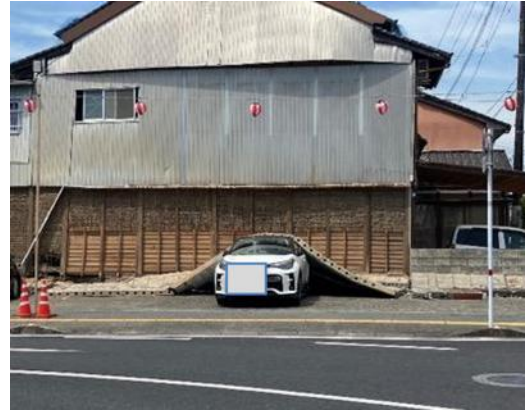
この地区でも前節と同様の理由により、築 45 年超と推定される建物が倒壊していた。（写真 7.2.9～7.2.11）。写真 7.2.12 の築約 10 年の増築した車庫では、大きな傾斜がみられ、応急危険度判定の結果、「危険」とされていた。その他、小庇の落下（写真 7.2.13）、外壁の外装材の脱落（写真 7.2.14）も確認された。

写真 7.2.14 外壁の脱落
